**Gutachten zu den Ergebnissen der
orientierenden Bauschadstofferhebung
- Sporthalle Barbaraschule, Wetterweg 27,
59229 Ahlen-**

Projekt-Nr.: 00032GB26

Auftraggeber: Stadt Ahlen
Ostberg 4
59229 Ahlen

Münster, 20.03.2026

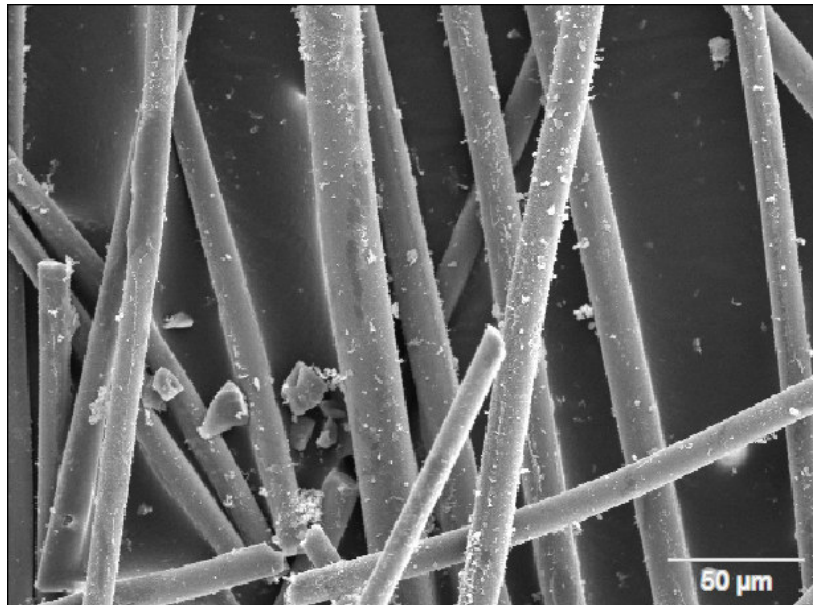
Abb. 1: ACB 191327BS26 (Veraschungsrückstand)

- (a) *makroskopische Beschreibung:*
bituminöses Material mit Fasern und Alu (Aschegehalt - 8,2%)
- (b) *Stoffbestand:*
Veraschungsrückstand mit KMF ohne WHO-Anteil sowie Alu (Abb. 1)
 - ⇒ **keine Asbestfasern nachweisbar (Gehalt < NWG)**
 - ⇒ **KMF ohne WHO-Anteil - keine Eintypung entsprechend TRGS 905 (Fassung v. 19.04.16) - da nicht kanzerogen**

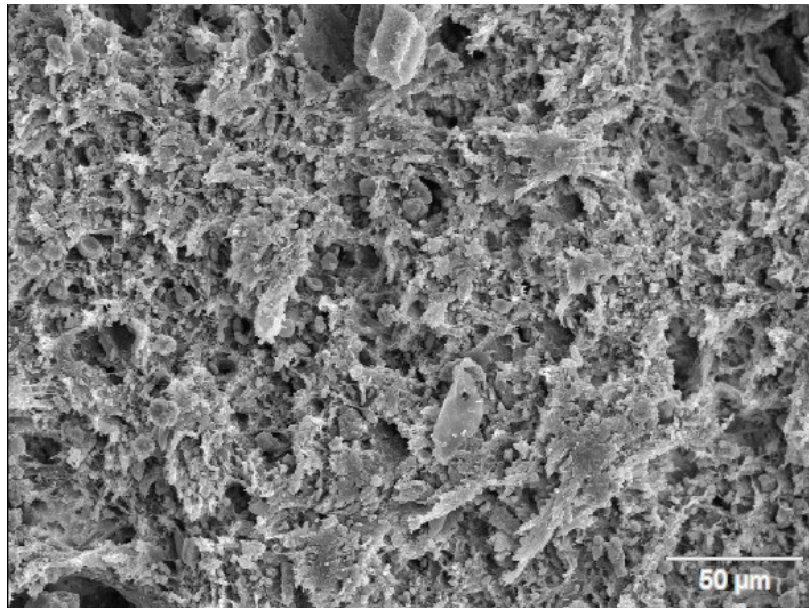
Abb. 2: ACB 191330BS26 - Belag

- (a) *makroskopische Beschreibung:*
grün melierter Belag mit braunem Kleber
- (b) *Stoffbestand:*
Belag: Kunststoff (PVC) mit anorg. Füllstoffen ohne Fasern (Abb. 2)
Kleber ohne Fasern
 - ⇒ **keine Asbestfasern, keine KMF nachweisbar (Gehalt < NWG)**

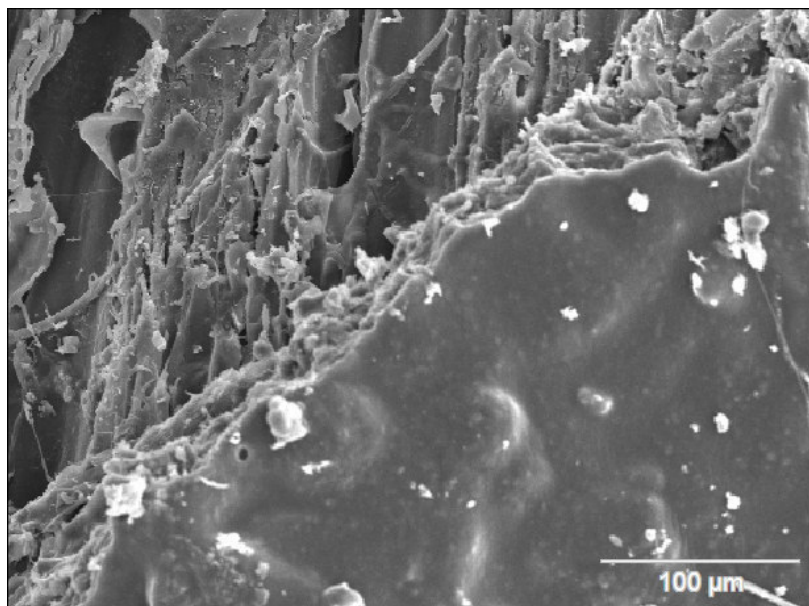
Abb. 3: ACB 191331BS26 - Kleber

- (a) *makroskopische Beschreibung:*
brauner Kleber auf Holz
- (b) *Stoffbestand:*
Kleber - Kunststoff ohne Fasern (Abb. 3)

⇒ **keine Asbestfasern, keine KMF nachweisbar (Gehalt < NWG)**

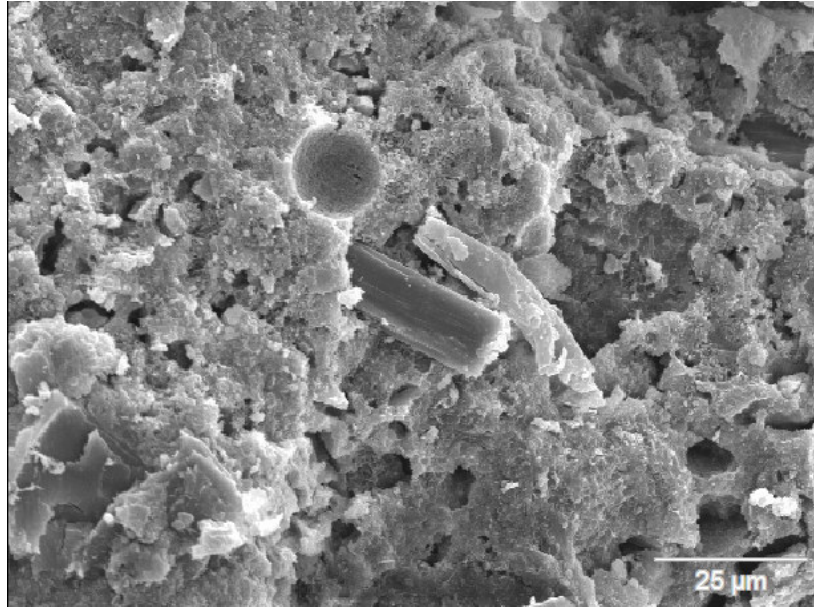
Abb. 4: ACB 191337BS26

- (a) *makroskopische Beschreibung:*
rotbraune Baustoffstücke mit Holzspänen
- (b) *Stoffbestand:*
Baustoff (Mg-Binder) mit Holz ohne Fasern (Abb. 4)

⇒ **keine Asbestfasern, keine KMF nachweisbar (Gehalt < NWG)**

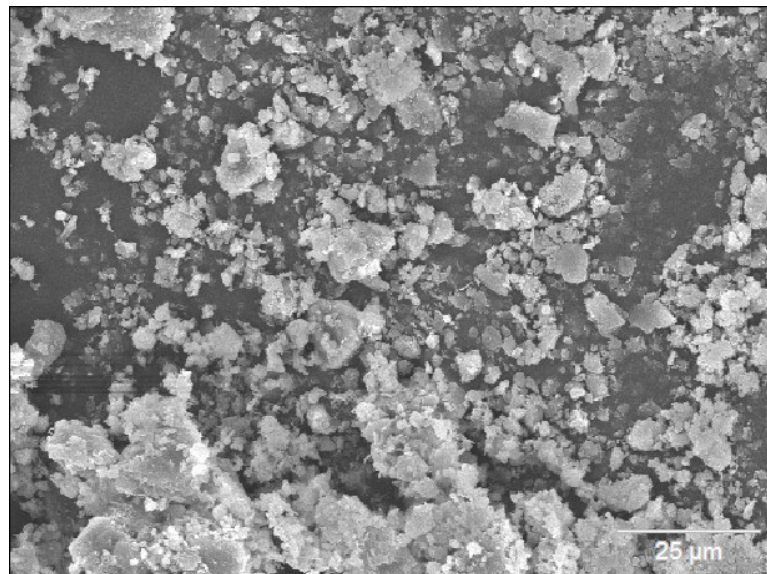
Abb. 5: ACB 191340BS26 (Veraschungsrückstand)

- (a) *makroskopische Beschreibung:*
bituminöse Lage (Aschegehalt - 12,5%)
- (b) *Stoffbestand:*
Veraschungsrückstand ohne Fasern (Abb. 5)
⇒ **keine Asbestfasern, keine KMF nachweisbar (Gehalt < NWG)**

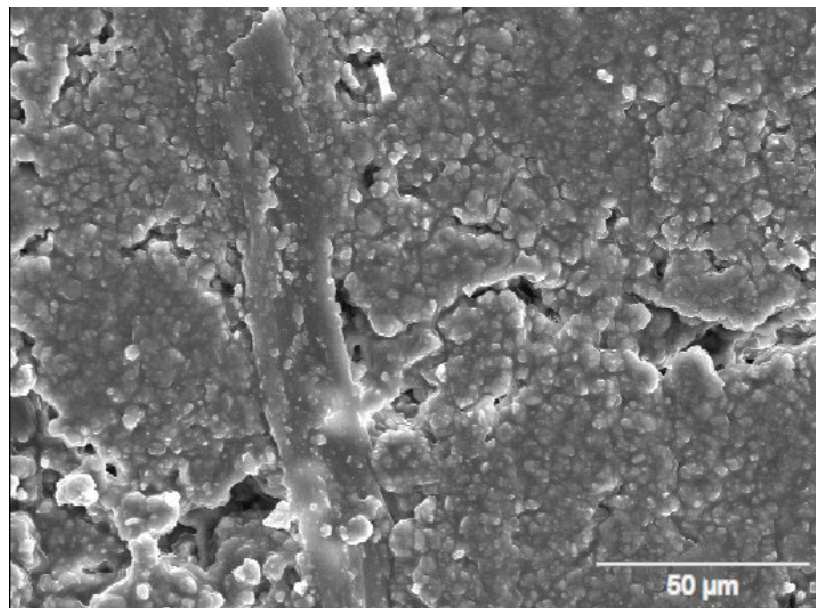
Abb. 6: ACB 191342BS26

- (a) *makroskopische Beschreibung:*
brauner weicher Fugenkitt
- (b) *Stoffbestand:*
Kunststoff mit anorganischen Füllstoffen ohne Fasern (Abb. 6)
⇒ **keine Asbestfasern, keine KMF nachweisbar (Gehalt < NWG)**

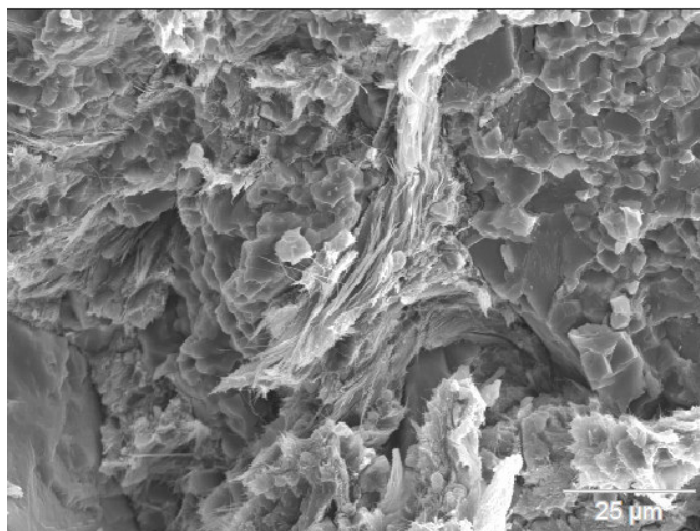
ACB 191338BS26 - Platte

Chrysotil - Faserbündel

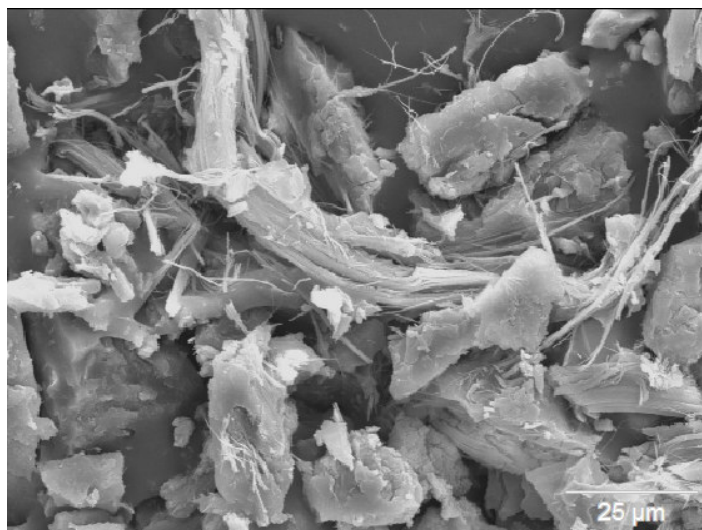
ACB 191338BS26 - Kleber

Chrysotil - Faserbüschel

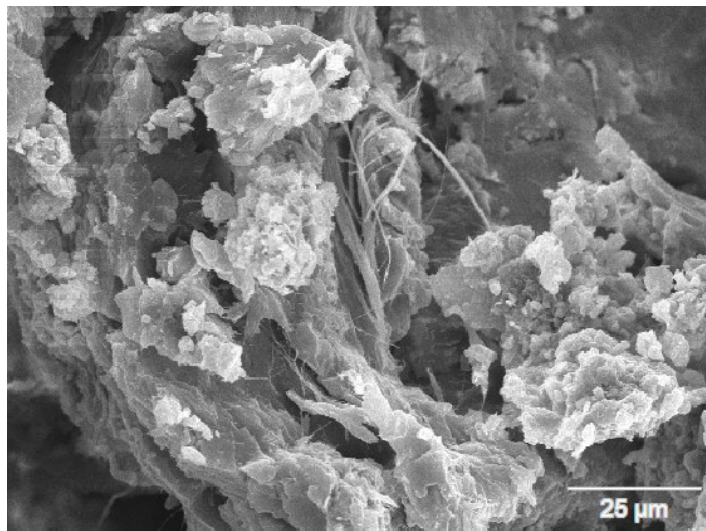
ACB 191339BS26 - Kleber

Chrysotil - Faserbüschel

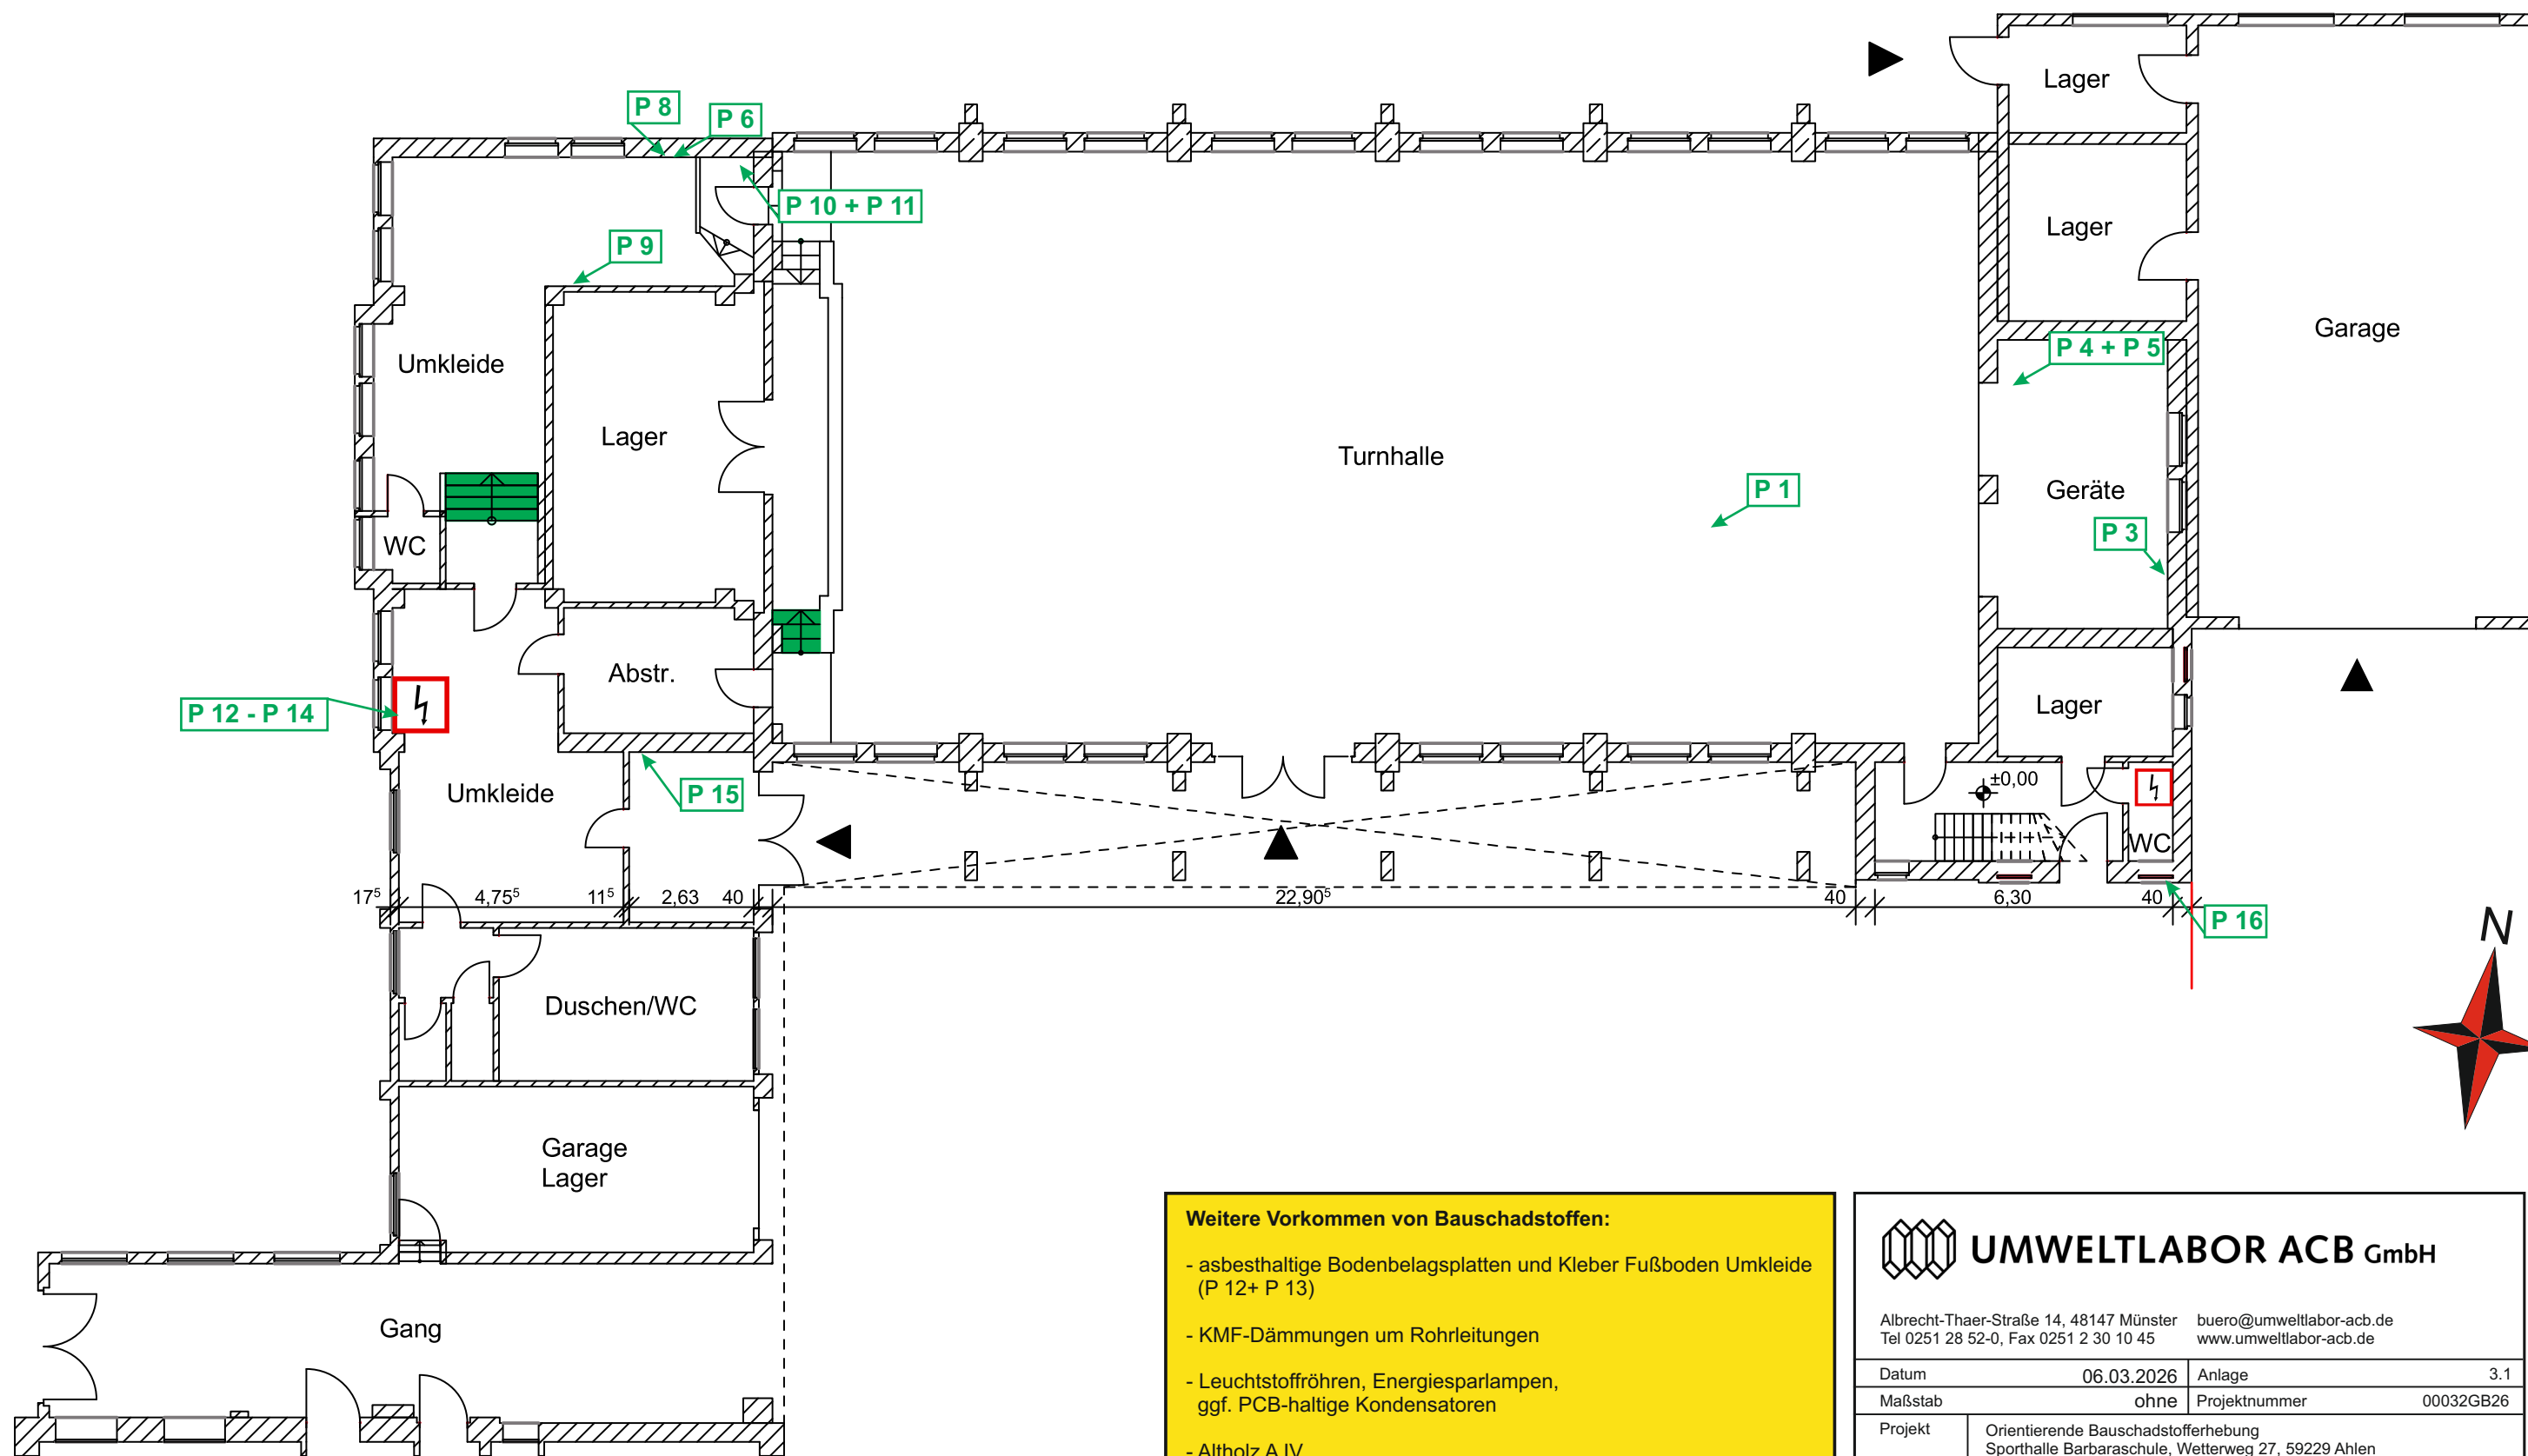
Anlage 3.1

- asbesthaltige Bodenbelagsplatten und Kleber Fußboden Umkleide (P 12+ P 13)
- KMF-Dämmungen um Rohrleitungen
- Leuchtstoffröhren, Energiesparlampen, ggf. PCB-haltige Kondensatoren
- Altholz A IV

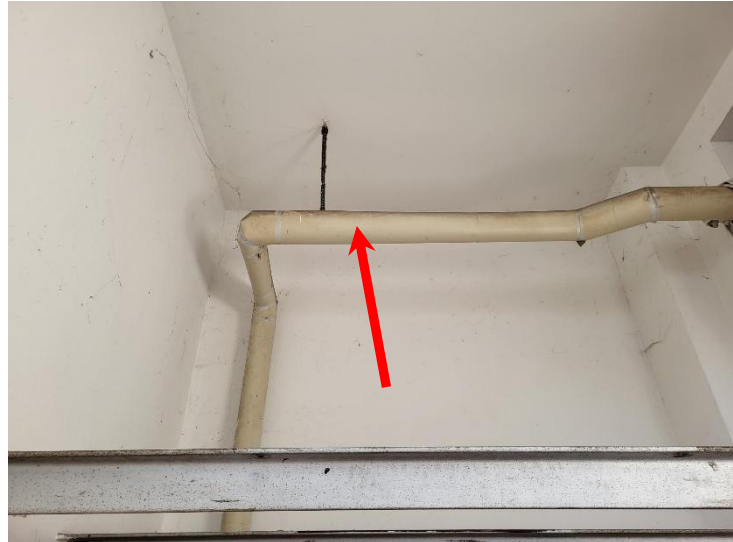
Bild 1

Die Heizungsleitungen sind mit einer Dämmung aus alter künstlicher Mineralfaser (KMF) gedämmt (hier mit Ummantelung aus Kunststoff).

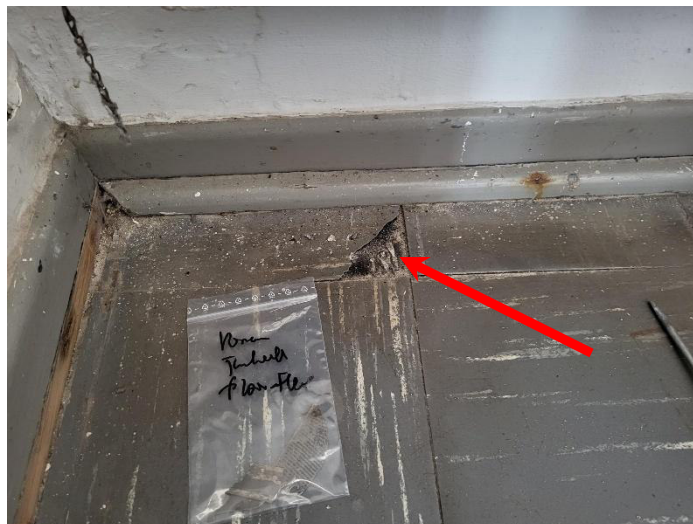
Bild 2

Die Bodenplatten sowie der schwarze Kleber sind als asbesthaltig einzustufen. Der unterlagernde Gussasphalt ist bituminös und asbestfrei.

Die fest gebundenen, asbesthaltigen Fußbodenbeläge (Vinyl-Asbest-Platten/Floor-Flex-Platten) und Klebermassen (schwarzer Kleber) sind unter Berücksichtigung der TRGS 519 sowie Anh. I Nr. 3 GefStoffV durch ein emissionsarmes Verfahren nach Nr. 2.9 TRGS 519 auszubauen. Die vom Berufsgenossenschaftlichen Institut für Arbeitssicherheit (BIA) bzw. Institut für Arbeitssicherheit der Deutschen Gesetzlichen Unfallversicherung (IFA) anerkannten emissionsarmen Verfahren sind in der DGUV I 201-012 (ehemalige BGI 664) verzeichnet. Für die Anwendung emissionsarmer Verfahren ist der Sachkundenachweis nach Anl. 4 TRGS 519 bzw. der Qualifikationsnachweis nach Anl. 10 TRGS 519 erforderlich.
