**Gutachten zu den Ergebnissen der
orientierenden Bauschadstofferhebung
- Jugendzentrum,
Wetterweg 7, 59229 Ahlen -**

Projekt-Nr.: 00031GB26

Auftraggeber: Stadt Ahlen
Ostberg 4
59229 Ahlen

Münster, 18.05.2026

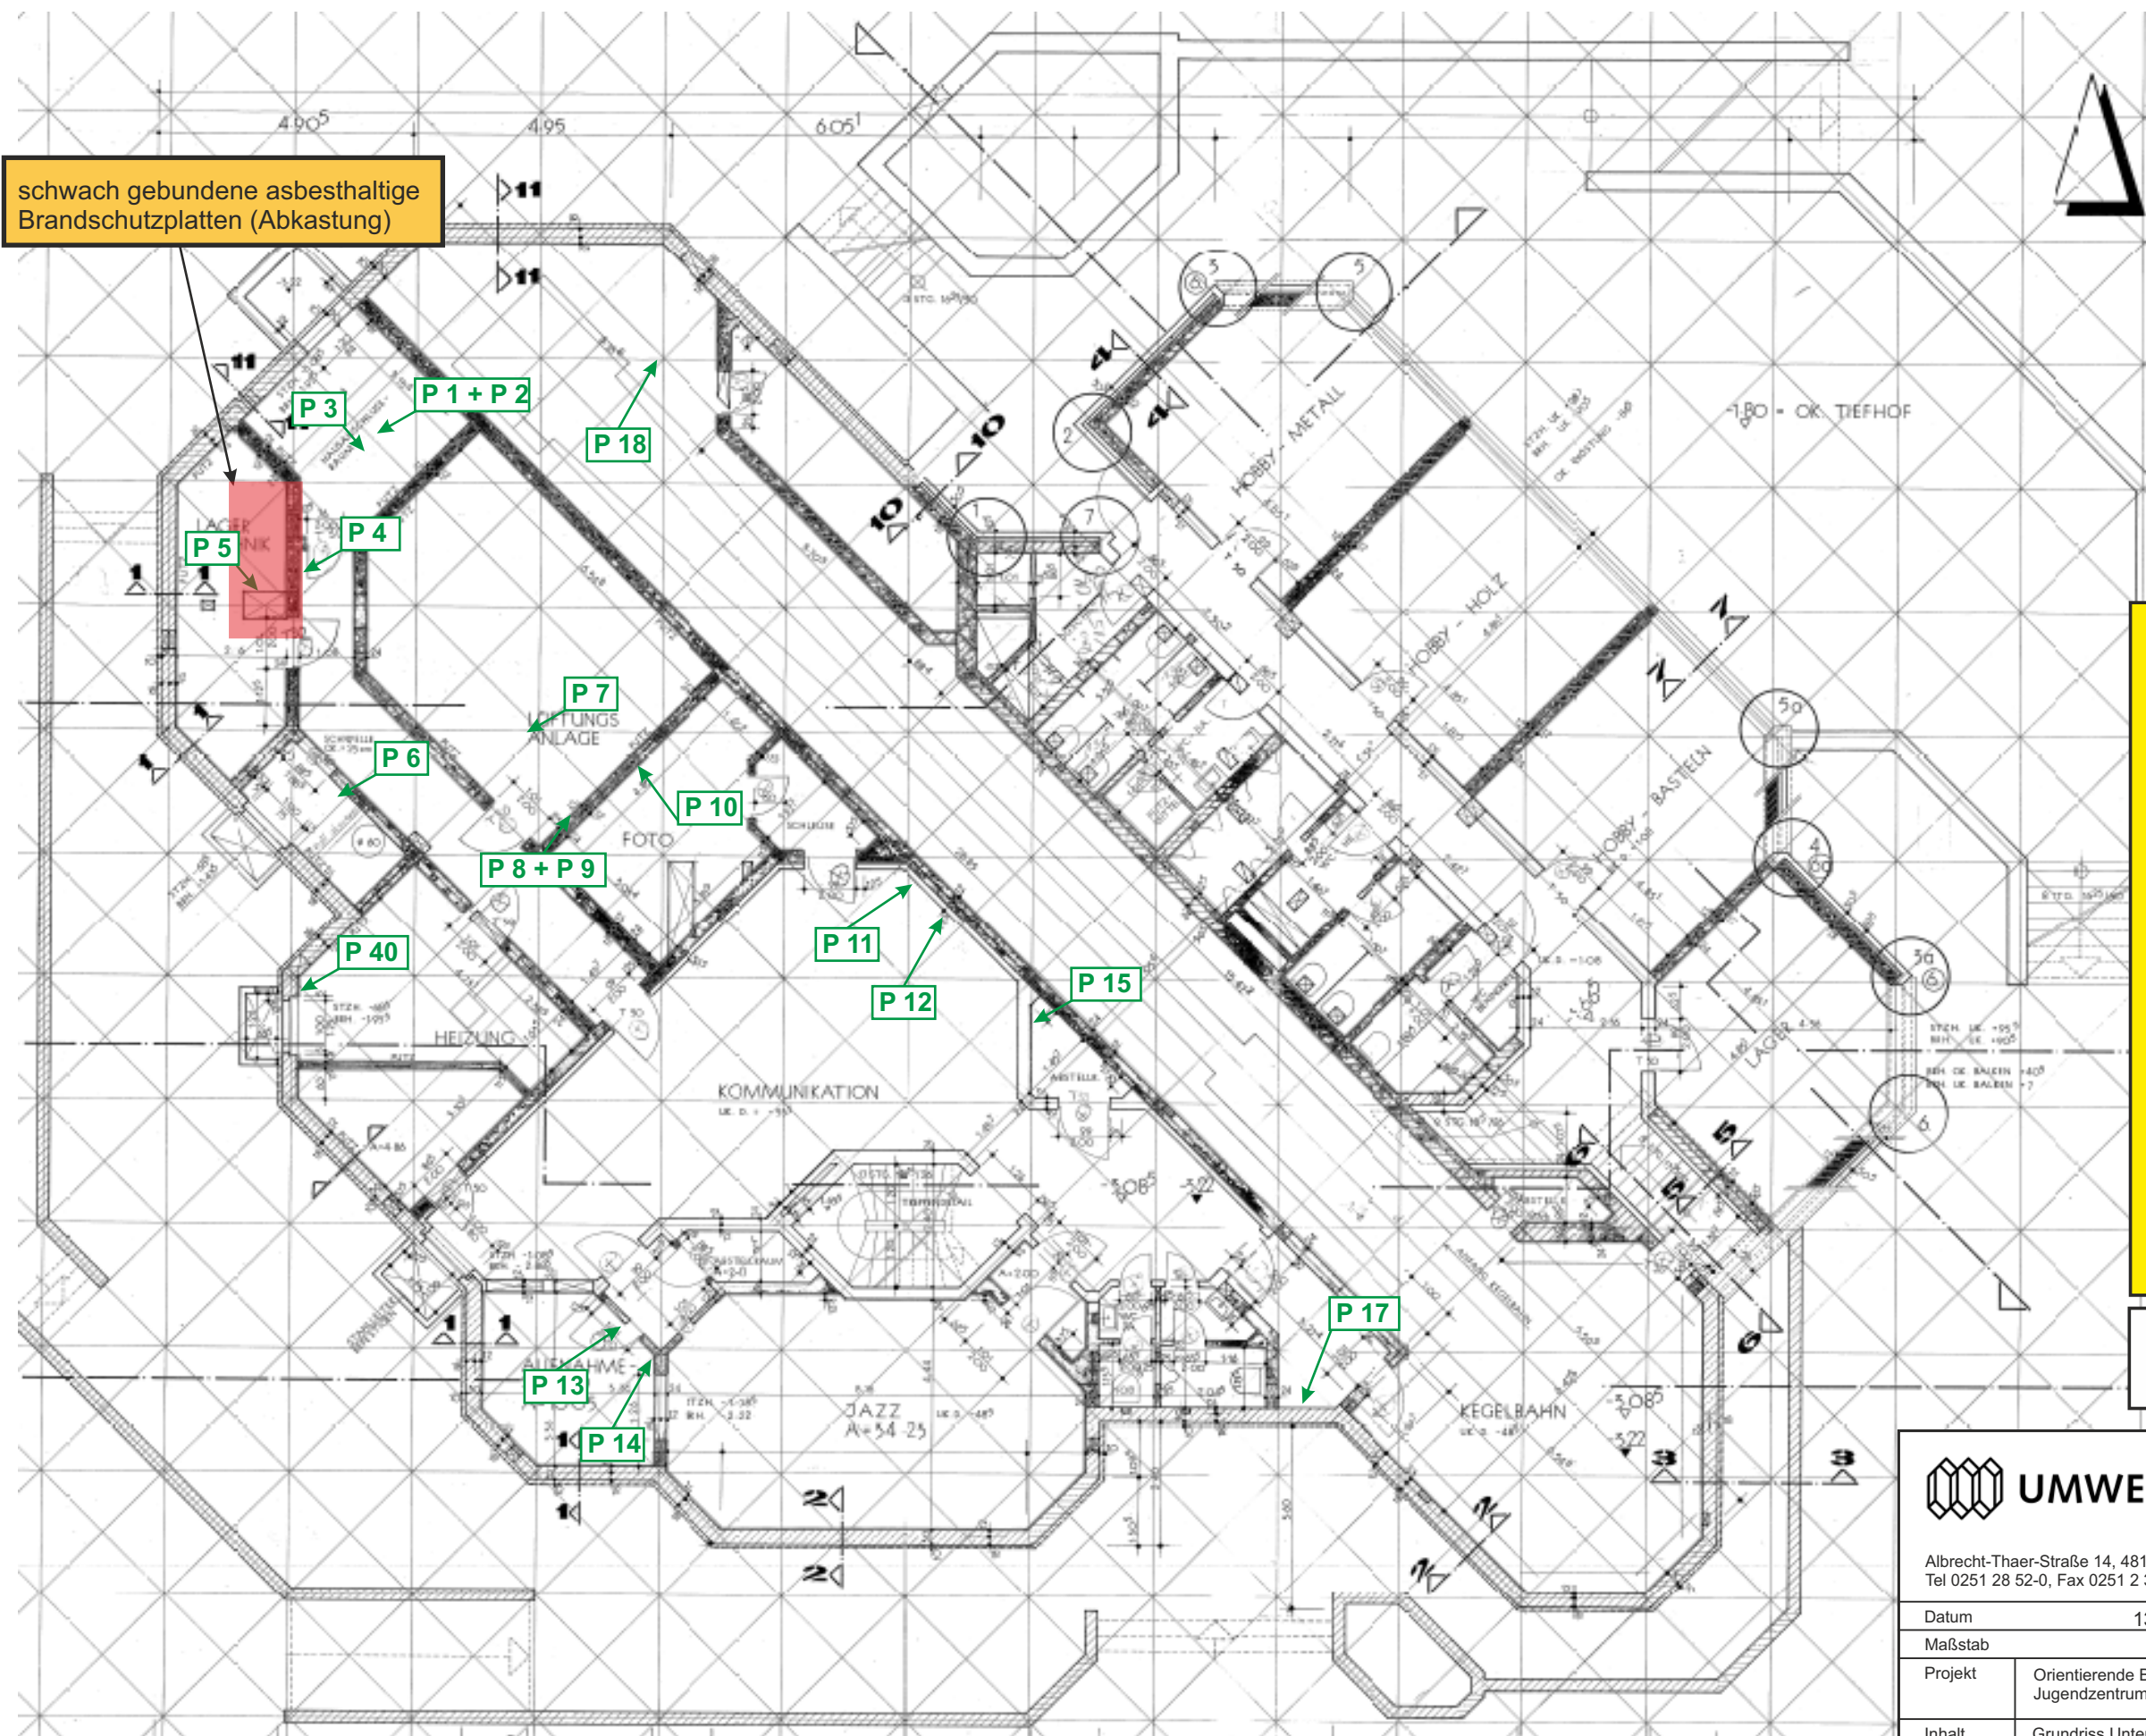
Anlage 3.1

schwach gebundene asbesthaltige Brandschutzplatten (Abkantung)

- asbesthaltige Kitten an alten Metallfenstern (Ansatz Glas/Rahmen)
- asbesthaltige schwach gebundene Bestandteile innerhalb Brandschutzklappen, Brandschutztüren, Rohrflanschdichtungen und Kaminreinigungsklappen
- asbesthaltige schwach gebundene Bestandteile in Kaminreinigungsklappen
- KMF-Dämmungen um Rohrleitungen und Lüftungskanälen
- KMF-Dämmungen Akustikwände Musikbereich sowie Decke und Wände Kegelbahn
- HBCD-haltige, nicht gefährliche Polystyrol-Dämmung unter Estrich
- Leuchtstoffröhren, Energiesparlampen, ggf. PCB-haltige Kondensatoren
- Altholz A IV

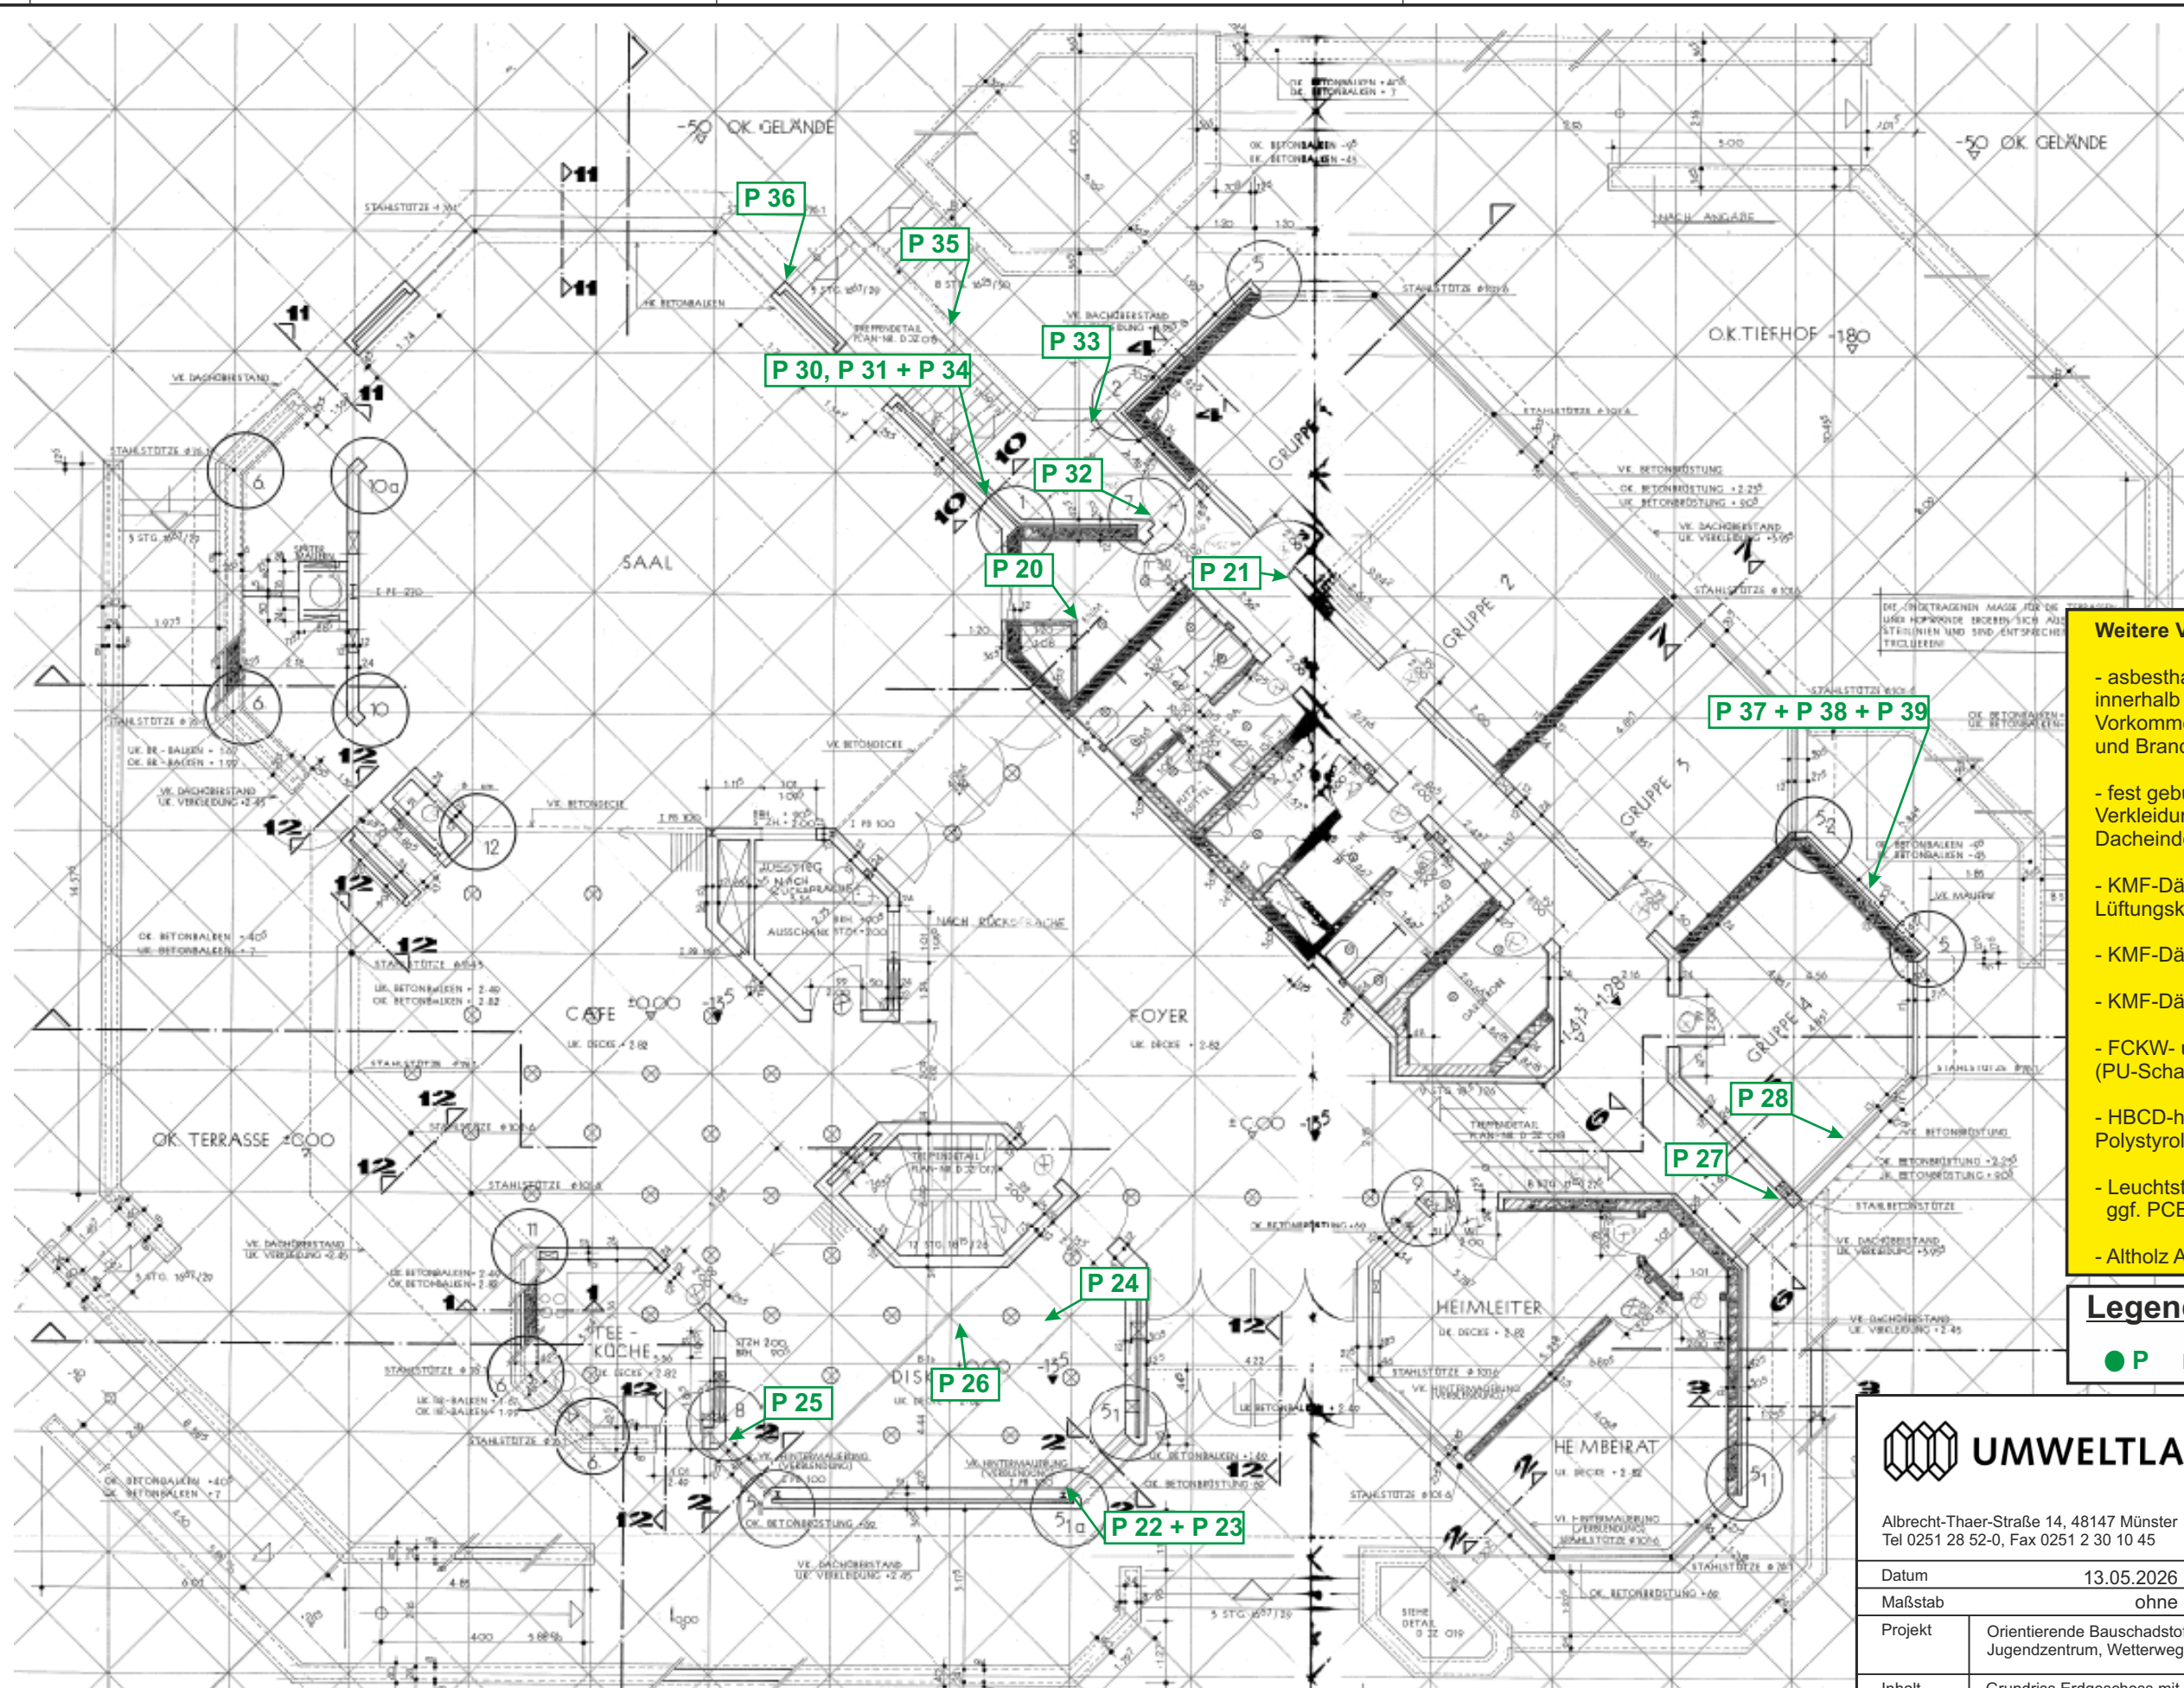
Anlage 3.2

- asbesthaltige schwach gebundene Bestandteile innerhalb Brandschutzklappen (potentiell, Vorkommen nicht sicher), Rohrflanschdichtungen und Brandschutztüren
- fest gebundene asbesthaltige Verkleidungsplatten Dach sowie gesamte Dacheindeckung
- KMF-Dämmungen um Rohrleitungen und Lüftungskanälen
- KMF-Dämmungen auf Deckenabhängung
- KMF-Dämmungen in Außenwand hinter Klinker
- FCKW- und HBCD-haltige Dämmung im Dach (PU-Schaum-Platten)
- HBCD-haltige, nicht gefährliche Polystyrol-Dämmung unter Estrich
- Leuchtstoffröhren, Energiesparlampen, ggf. PCB-haltige Kondensatoren
- Altholz A IV

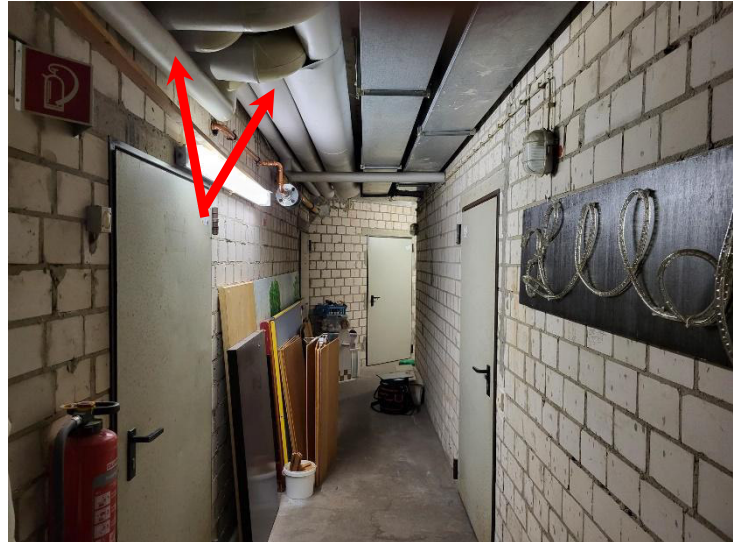
Bild 1

Die Heizungsleitungen sind mit einer Dämmung aus alter künstlicher Mineralfaser (KMF) gedämmt (hier mit Ummantelung aus Kunststoff, Pfeil). Die Brandschutztüren enthalten schwach gebundene asbesthaltige Baustoffe.

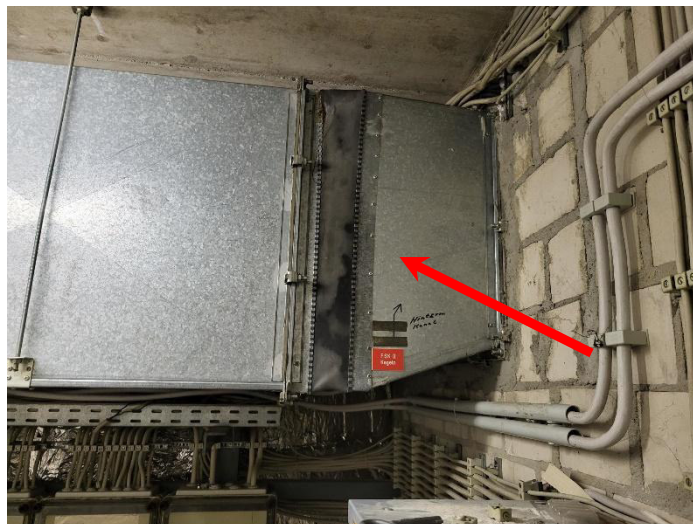
Bild 2

Die Brandschutzklappen enthalten schwach gebundene asbesthaltige Baustoffe (Anschlagdichtung, Klappenblatt).

Schwach gebundene, asbesthaltige Baustoffe in Form von Brandschutztüren, Dichtungen von Rohrflanschen, Kaminklappen und Anlagenteilen, NH-Sicherungen sowie vergleichbare Bauteile sind mit entspanntem Wasser vorzunässen und abzukleben, als Gesamtbaustoff ohne Beschädigung der asbesthaltigen Bestandteile auszubauen und, entsprechend in Folie (Big-Bags „Asbest“) verpackt, der zugelassenen Entsorgung zuzuführen. Die Arbeiten sind auf Grundlage der TRGS 519 zerstörungsfrei und vibrationsarm ohne direkte mechanische Beanspruchung der Asbestanteile durchzuführen.

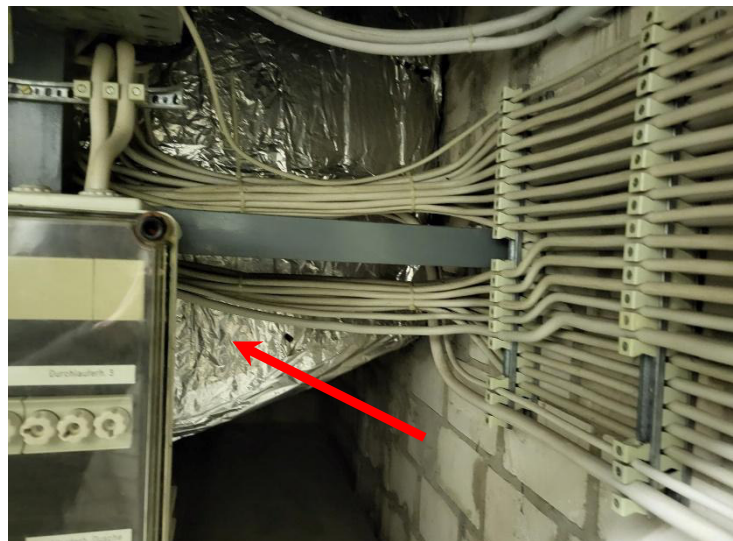
Bild 3

Bereichsweise sind die Lüftungskanäle aus Metall mit einer alten KMF-Dämmung ummantelt (hier mit Leichtmetallkaschierung).

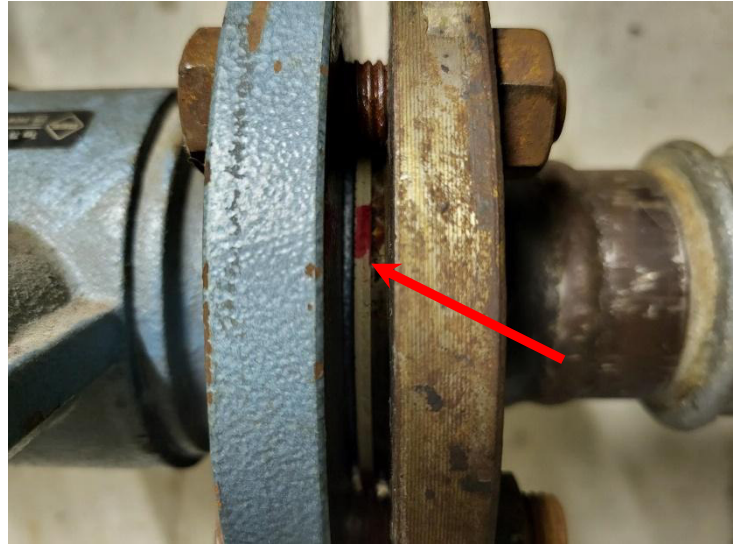
Bild 4

Bei den Rohrflanschdichtungen handelt es sich um schwach gebundene Asbestprodukte.

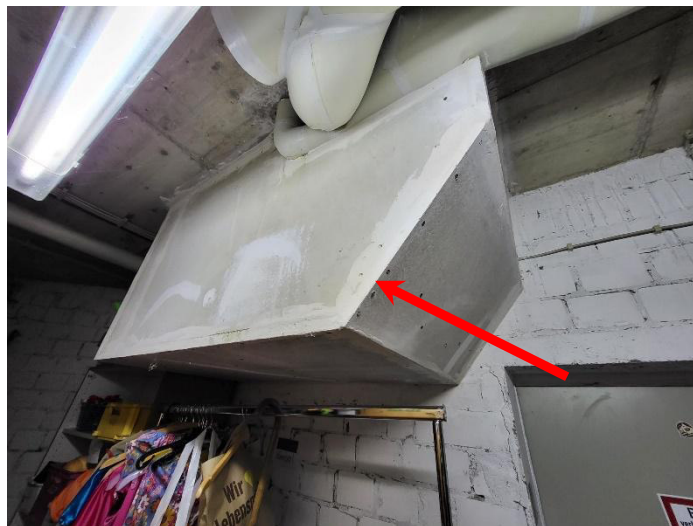
Bild 5

Die Abkantung in einem Lagerraum im Keller ist aus schwach gebundenen Asbestplatten erstellt.

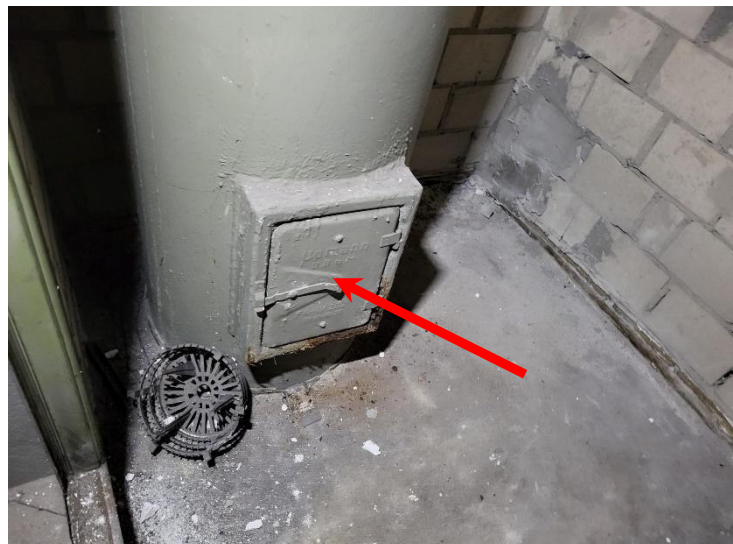
Bild 6

Die Kaminreinigungsklappe beinhaltet eine schwach gebundene asbesthaltige Dichtung.

Der bei dem vorliegenden Gebäude vorhandene Kamin kann als typischer Haus- und Kleinkamin bezeichnet werden. Auf eine Untersuchung des Kamins wurde verzichtet, da sich keine Hinweise hinsichtlich einer möglichen schädlichen Beeinträchtigung, die eine Verschlechterung der anfallenden Recyclingbaustoffe (z. B. RC-Material) befürchten lassen, ergaben. Daher ist ein separater, kontrollierter Rückbau des Kamins aus gutachterlicher Sicht nicht erforderlich. Der Kamin sollte vor dem Abbruch gereinigt werden. Die asbesthaltige Kaminklappe ist, wie zuvor beschrieben, separat auszubauen.

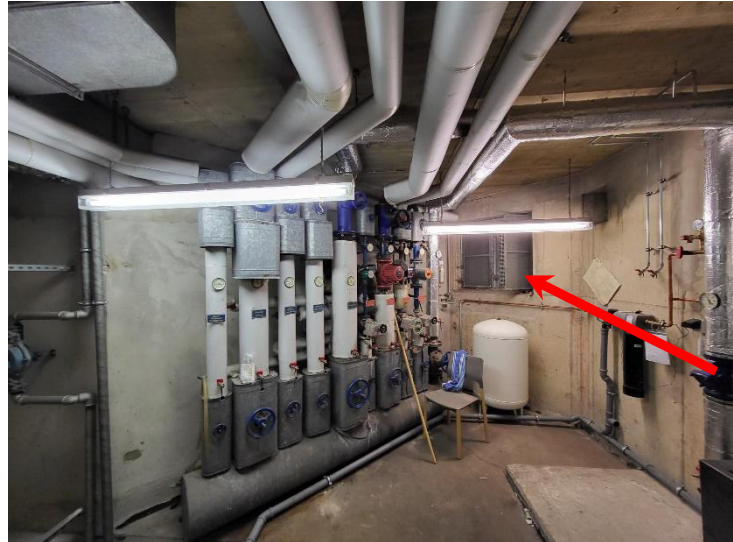
Bild 7

Weitere Rohrleitungen mit alter KMF-Dämmung (hier mit Kunststoff- und Leichtmetallummantelung). Der Fensterkitt am Ansatz Glas/Rahmen der alten Metallfenster im Kellergeschoss ist als fest gebundenes Asbestprodukt einzustufen (Pfeil).

Die fest gebundenen, asbesthaltigen Baustoffe in Form von Asbestzementformteilen der Dach-
eindeckung sowie an der Unterseite der Dachüberhänge und der Fensterkitt an alten Metallfens-
tern im Kellergeschoss sind vor dem Abbruch des Gebäudes unter Einhaltung der einschlägigen
Vorschriften nach der TRGS 519 bzw. GefStoffV auszubauen. Diese Arbeiten sind durch ein
entsprechend zugelassenes Unternehmen unter Berücksichtigung der Anforderungen nach Anh.
I Nr. 3 GefStoffV bzw. Nr. 16 TRGS 519 durchzuführen. Das asbesthaltige Material ist entspre-
chend in Folie (Big-Bags „Asbest“) verpackt der Entsorgung zuzuführen.

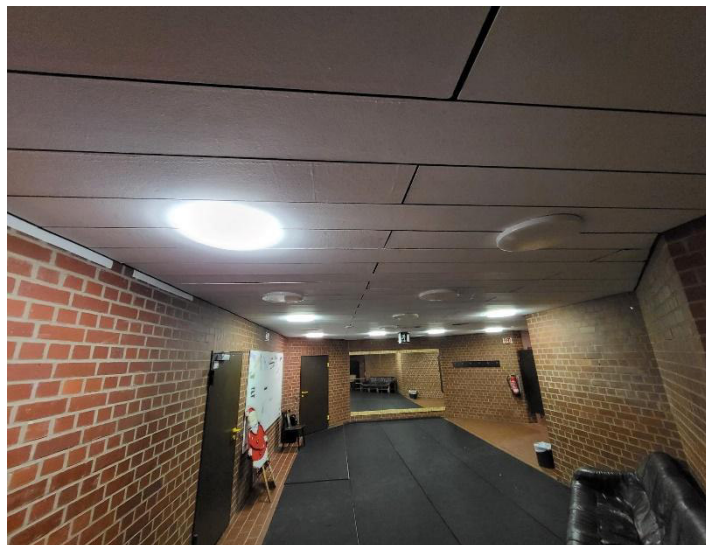
Bild 8

Oberhalb der Abhängecke aus Holzfasern ist eine alte KMF-Dämmung verbaut.

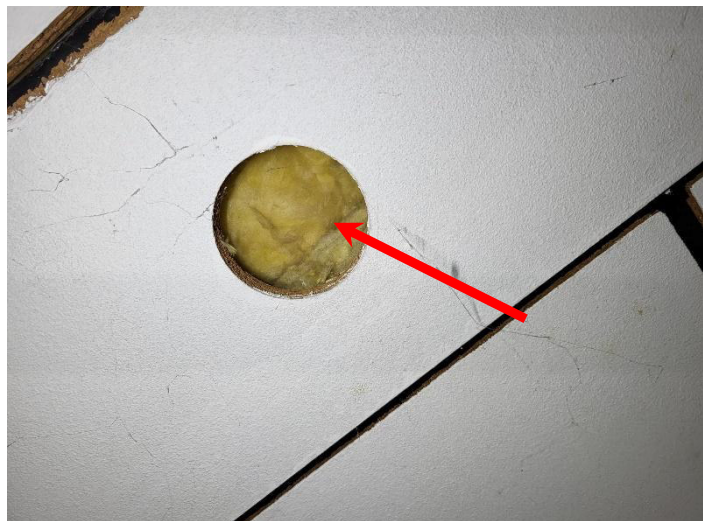
Bild 9

Oberhalb der Abhängecke aus Holzfasern ist eine alte KMF-Dämmung verbaut (Detailbild)

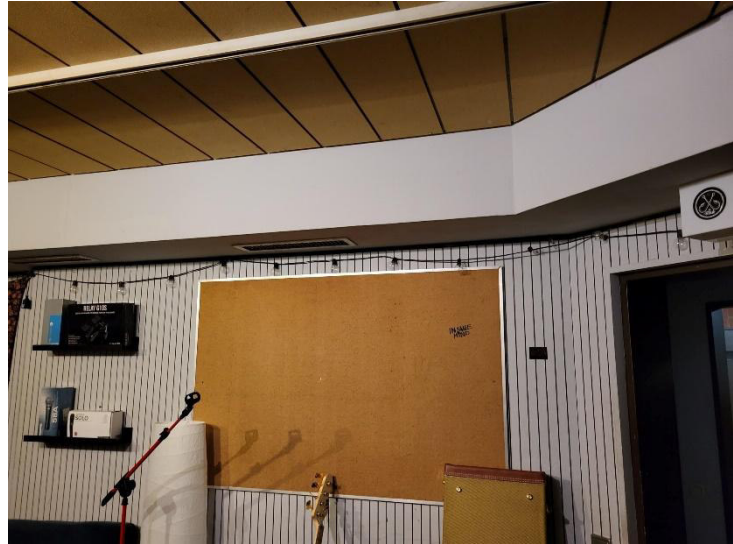
Bild 10

In der Akustikwand (hier Jazzraum) sind alte KMF-Dämmungen vorhanden. Diese sind des Weiteren oberhalb der Deckenverkleidung anzunehmen.

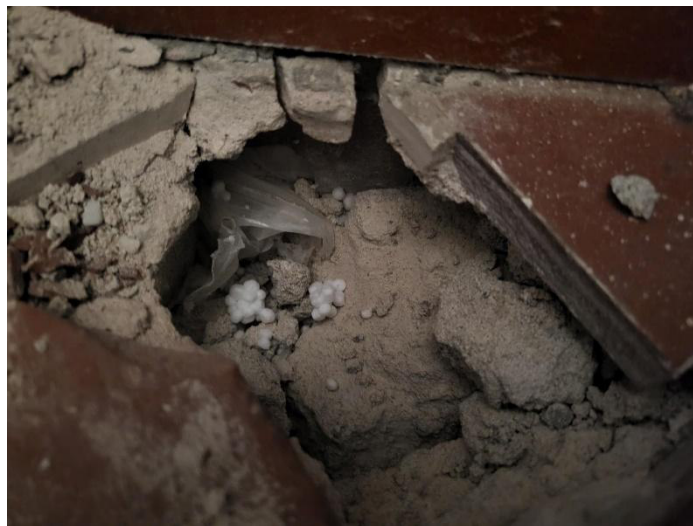
Bild 11

Im Fußbodenaufbau ist eine HBCD-haltige, nicht gefährliche, Polystyrolämmung mit aufliegender Kunststoffolie verbaut.

Die Polystyrolämmungen können daher unter dem Abfallschlüssel 170604 (Dämmmaterial, mit Ausnahme desjenigen, das unter 170601 und 170603 fällt) bzw. als Verbundstoff unter dem Abfallschlüssel 170904 (gemischte Bau- und Abbruchabfälle mit Ausnahme derjenigen, die unter 170901, 170902 und 170903 fallen) als nicht gefährlicher Abfall der geregelten Entsorgung zugeführt werden.

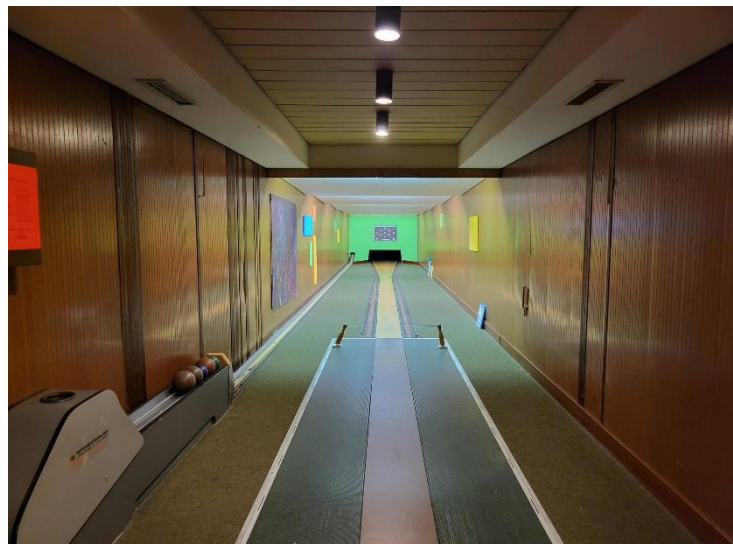
Bild 12

Im Bereich der Kegelbahn sind in den Decken und den Wänden hinter Gipskarton- bzw. Holzverkleidungen alte KMF-Dämmungen verbaut.

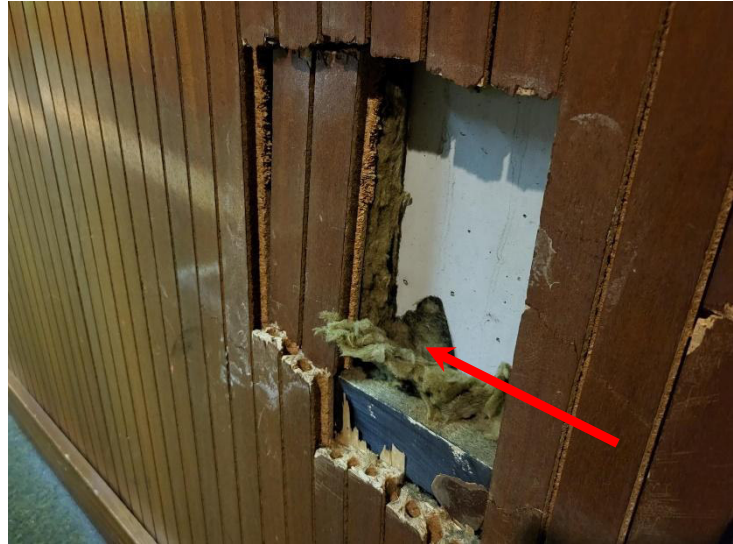
Bild 13

Detailbild der Dämmung hinter der Holzverkleidung der Wand der Kegelbahn.

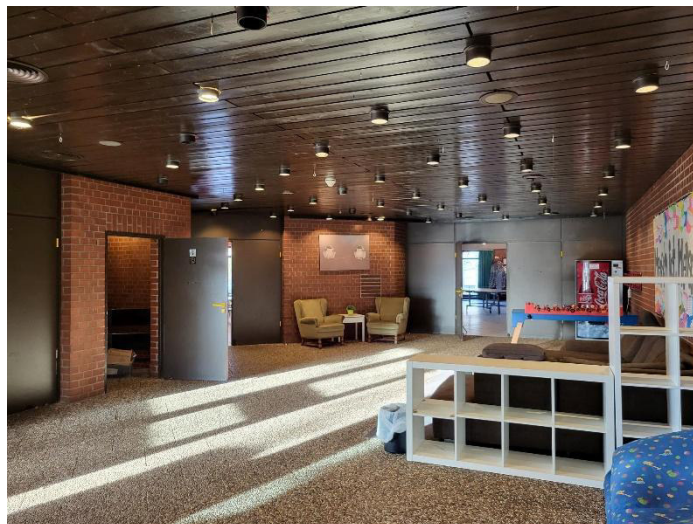
Bild 14

Blick in das Erdgeschoss. Im Deckenbereich sind auf den Holzdecken alte KMF-Dämmungen vorhanden.

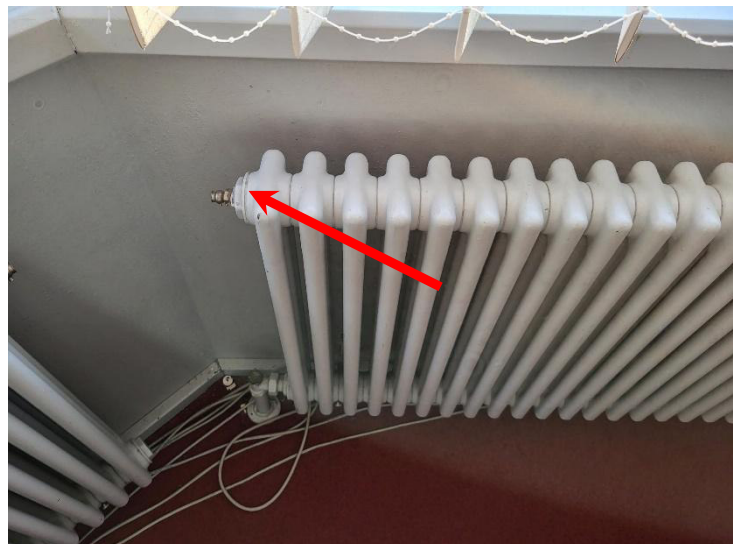
Bild 15

Die Dichtungen zwischen den Heizkörperrippen sind als schwach gebundene Asbestprodukte einzustufen. Hier sollte im Zuge des Rückbaus eine exemplarische Überprüfung einer Dichtung erfolgen.

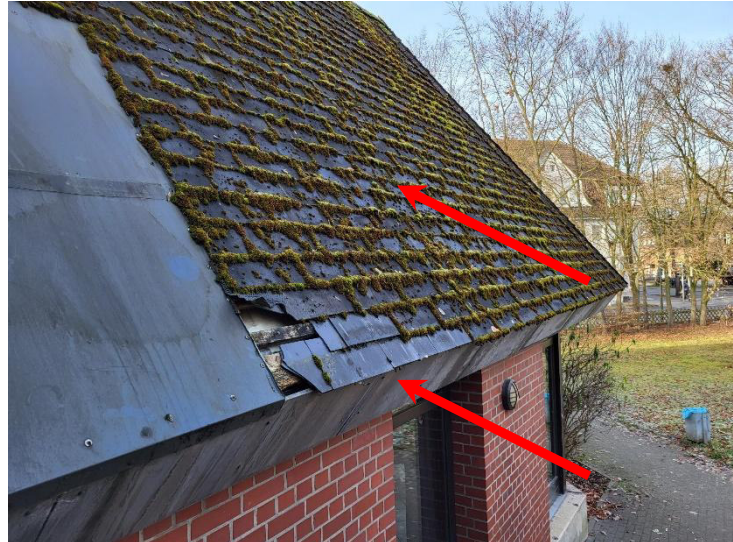
Bild 16

Die Dacheindeckung des gesamten Gebäudes sowie die umlaufenden Verkleidungsplatten sind als fest gebundene Asbestprodukte einzustufen.

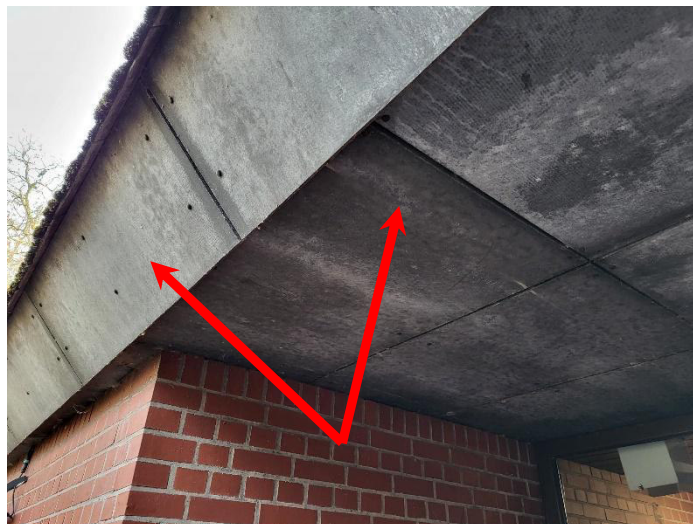
Bild 17

Die Verkleidungsplatten (schräg und horizontal) sind als fest gebundene Asbestprodukte einzustufen.

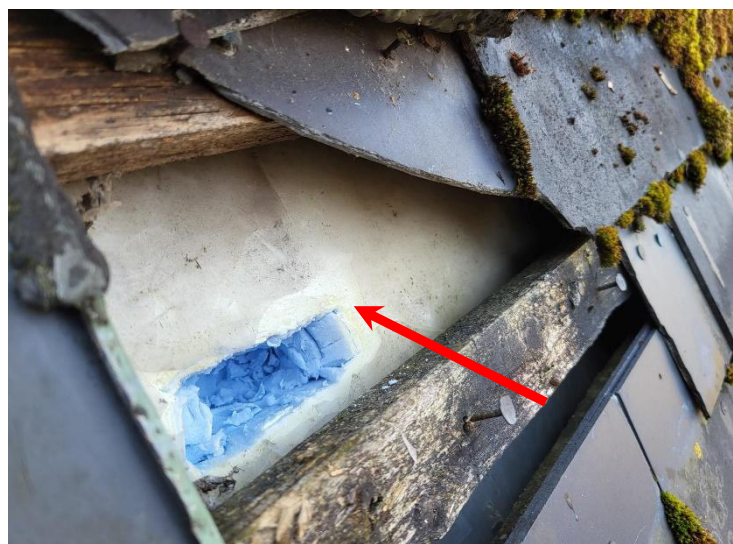
Bild 18

Die im Dachaufbau vorhandene Dämmung aus PU-Schaumplatten wies im Zuge der physikalisch-chemischen Untersuchungen auf Fluorchlorkohlenwasserstoffe (FCKW) einen erhöhten Gehalt des Einzelparameters Dichlordifluormethan (F-12, ca. 0,58 %) auf. Dieser ist dem H-Satz (Gefahrenhinweis) H420, die Ozonschicht schädigend, gemäß CLP-Verordnung zuzuordnen.

Die Dämmung aus PU-Schaumplatten im Dach ist als FCKW-haltiger, gefährlicher und nachweispflichtiger Abfall zu entsorgen.

Abfallrechtlich sind Stoffe, die eine Gesamtkonzentration von $\geq 0,1$ % an einem oder mehreren mit dem H-Satz H420 als Ozonschicht schädigend eingestuften Stoffen aufweisen, als ökotoxisch (Gefahrenrelevante Eigenschaft H14 gemäß Richtlinie 2008/98/EG) einzustufen. Damit ist das untersuchte Material abfallrechtlich als gefährlicher Abfall und z. B. unter dem AVV-Abfallschlüssel 170603* (anderes Dämmmaterial, das aus gefährlichen Stoffen besteht oder solche Stoffe enthält) bzw. 170903* (sonstige Bau- und Abbruchabfälle (einschließlich gemischte Abfälle), die gefährliche Stoffe enthalten) zu entsorgen.

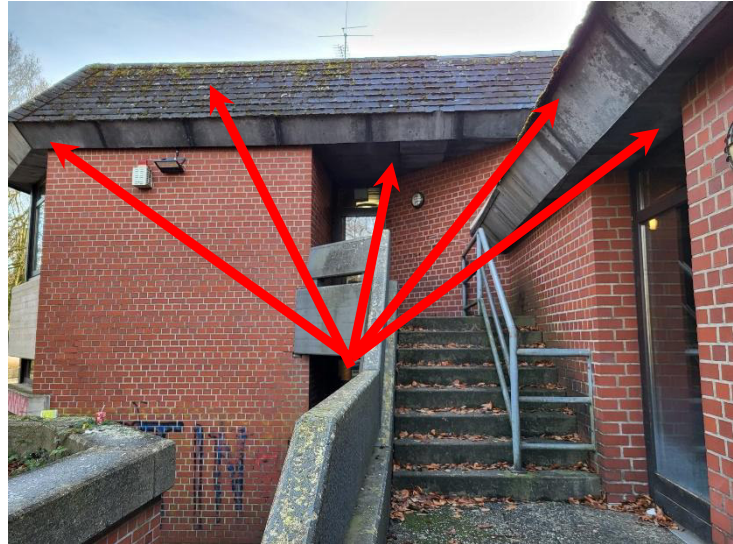
Bild 19

Weitere Ansicht der asbesthaltigen Dacheindeckung sowie der umlaufenden Verkleidungsplatten.

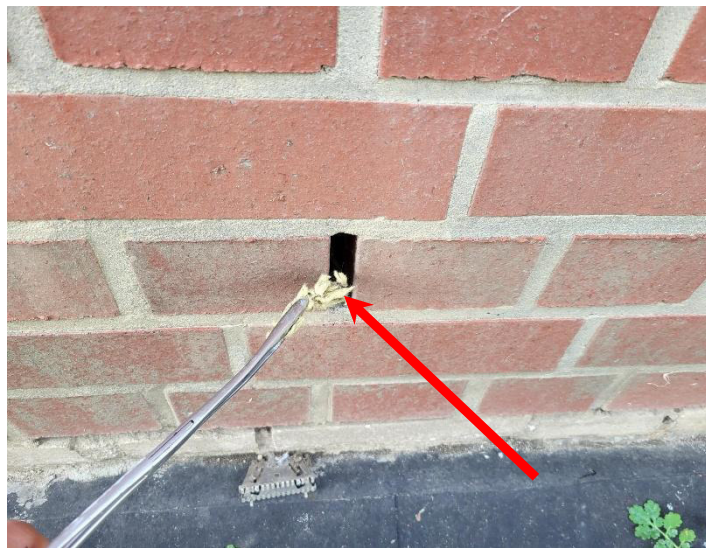
Bild 20

In der Außenwand ist eine alte KMF-Dämmung verbaut.

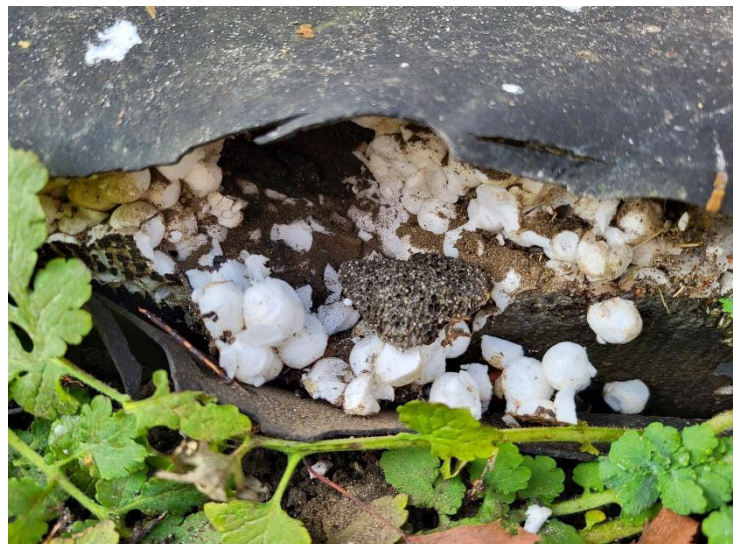
Bild 21

Die Dämmung der erdberührten Außenwände ist als HBCD-frei einzustufen. Die Abdichtungsbahn ist eine Art Kunststoff.
