Bericht über die Schadstoffuntersuchung (Schadstoffkataster) – 2. Fortschreibung

**Geschwister-Scholl-Gymnasium, Hoff-
mann-von-Fallersleben-Straße 28 in
58300 Wetter (Ruhr)**

Auftraggeber:	Stadt Wetter (Ruhr) Der Bürgermeister Fachdienst 2/4 Hochbau Kaiserstraße 70 58300 Wetter (Ruhr)
Erstellt durch:	Ingenieurbüro Dr. Stefan Henning GmbH Planetenfeldstraße 103 44379 Dortmund
Projektleiter:	Dr. Ing. Stefan Henning
Projektbeteiligte:	Dipl.-Ing. Wilfried Räther, Thomas Götze, Mirzet Efendic, Thorsten Niggemann, Christopher Neubauer, Frank Vormelker
Projekt-Nr.:	230116
Datenaufnahme:	31. Juli, 03./04. August u. 23. November 2023, 27. Januar u. 03. Februar 2024 sowie 24. November 2025
Seiten:	44
Stand:	18.12.2025

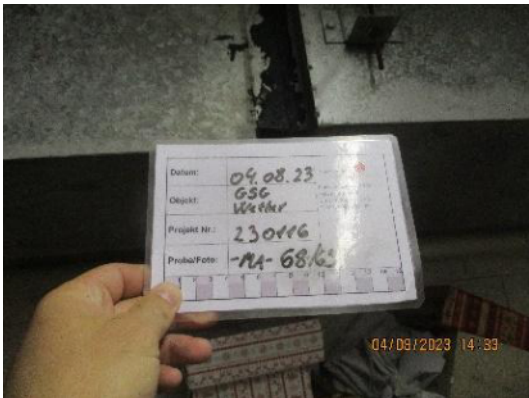
<p>Foto 5.1: asbesthaltige Dichtmasse an Lüftungskanälen, KG, Lüftungszentrale</p>	<p>asbesthaltige Dichtmasse an den Lüftungskanälen (schwach gebundenes Asbestprodukt)</p> <p>Im UG, Niveau 1 wurde in dem Raum U 27 A analytisch eine asbesthaltige Dichtmasse identifiziert. Es wurde Chrysotilasbest nachgewiesen. Die Asbestfasern sind schwach gebunden.</p> <p>Das Asbestprodukt wurde gemäß „Formblatt für die Bewertung der Dringlichkeit einer Sanierung“ nach Anhang 1 der Asbestrichtlinie NRW (Richtlinie für die Bewertung und Sanierung schwach gebundener Asbestprodukte in Gebäuden, Fassung Jan. 1996) bewertet. Die Bewertung ergab die Dringlichkeitsstufe III (61 Punkte, s. Anhang). Verwendungen mit dieser Bewertung sind langfristig (in Abständen von höchstens fünf Jahren) erneut zu bewerten. Ergibt eine Neubewertung die Dringlichkeitsstufe I oder II, so ist entsprechend der Regelungen zu diesen Dringlichkeitsstufen zu verfahren.</p> <p>Bei allen Eingriffen (Abbruch-, Sanierungs- oder Instandhaltungsarbeiten (ASI-Arbeiten)) ist die Asbesthaltigkeit</p>

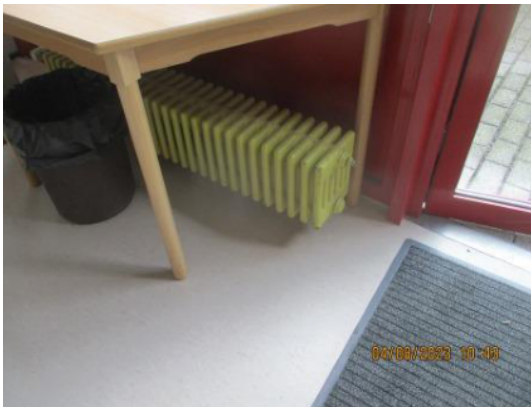
<p>Foto 5.6: alte Rippenheizkörper mit Asbestpappen zwischen den einzelnen Segmenten, verteilt im Gebäude</p>	<p>Rippenheizkörper älterer Bauart mit Asbestpappen als Dichtung zwischen den einzelnen Segmenten (schwach gebundenes Asbestprodukt)</p> <p>Es wurden in dem Gebäude Rippenheizkörper älterer Bauart mit Asbestpappen als Dichtung zwischen den einzelnen Segmenten vorgefunden. Die Einstufung erfolgte visuell.</p> <p>Das Asbestprodukt wurde gemäß „Formblatt für die Bewertung der Dringlichkeit einer Sanierung“ nach Anhang 1 der Asbestrichtlinie NRW (Richtlinie für die Bewertung und Sanierung schwach gebundener Asbestprodukte in Gebäude, Fassung Jan. 1996) bewertet. Die Bewertung ergab die Dringlichkeitsstufe II (70 Punkte, s. Anhang).</p> <p>Verwendungen mit dieser Bewertung sind mittelfristig (in Abständen von höchstens zwei Jahren) erneut zu bewerten. Ergibt eine Neubewertung die Dringlichkeitsstufe I oder III, so ist entsprechend der Regelungen zu diesen Dringlichkeitsstufen zu verfahren.</p> <p>Bei allen Eingriffen (Abbruch-, Sanierungs- oder Instandhaltungsarbeiten (ASI-Arbeiten)) ist die Asbesthaltigkeit zu beachten, es sind entsprechende Arbeitsschutzmaßnahmen zu ergreifen. Die Vorgaben der Gefahrstoffverordnung sowie der TRGS 519 sind zu beachten.</p> <p>Der Umgang mit Gefahrstoffen insbesondere mit schwach gebundenen Asbestprodukten erfordert von der ausführenden Sanierungsfachfirma die Zulassung gemäß § 11a Abs. 3 Satz 1 der Gefahrstoffverordnung (GefStoffV) in Verbindung mit § 25 Abs. 4 bis 8 und Anhang I Nr. 3.4. Die Asbestabfälle sind als gefährlicher Abfall ordnungsgemäß zu entsorgen.</p>

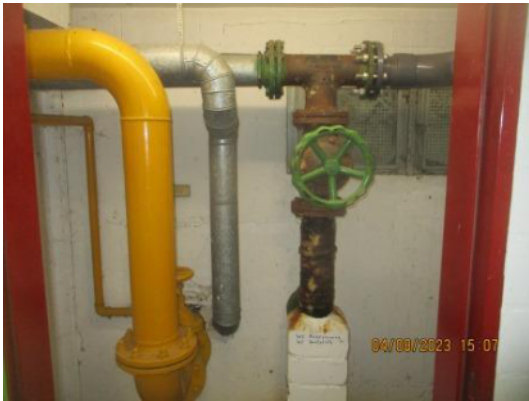
<p>Foto 5.7: asbesthaltige Flachdichtungen in den Flanschen</p>	<p>Flachdichtungen (schwach gebundenes Asbestprodukt)</p> <p>In dem Gebäude wurden asbesthaltige Flachdichtungen im Versorgungssystem festgestellt. Die Einstufung erfolgte visuell.</p> <p>Gemäß Asbest-Richtlinie NRW erfolgt die Einstufung in die Dringlichkeitsstufe III, Neubewertung langfristig erforderlich (in Abständen von höchstens fünf Jahren).</p> <p>Bei allen Eingriffen (Abbruch-, Sanierungs- oder Instandhaltungsarbeiten (ASI-Arbeiten)) ist die Asbesthaltigkeit zu beachten, es sind entsprechende Arbeitsschutzmaßnahmen zu ergreifen. Die Vorgaben der Gefahrstoffverordnung sowie der TRGS 519 (insbesondere Abschnitt 17.3 Instandhaltungsarbeiten an Dichtungen und Packungen) sind zu beachten.</p> <p>Es ist ein vereinfachtes Ausbaurverfahren gemäß BGI 664 (AT1 Asbesthaltige Flachdichtungen) möglich. Weiterhin ist ein einfacher Ausbau durch Abflexen der Rohrleitungen beidseitig der Flanschdichtung und die Entsorgung des gesamten Stückes inkl. der Flanschdichtung möglich. Der Ausbau asbesthaltiger Dichtungen darf ausschließlich von fachkundigem Personal durchgeführt werden. Die Asbestabfälle sind als gefährlicher Abfall ordnungsgemäß zu entsorgen.</p>

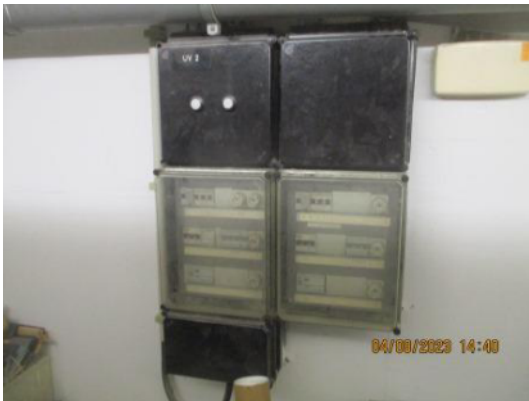
<p>Foto 5.8: NH-Sicherungen im Sicherungskasten</p>	<p>asbesthaltige NH-Sicherung (schwach gebundenes Asbestprodukt)</p> <p>Im Kellergeschoss des Gebäudes sind alte NH-Sicherungen vorhanden, die asbesthaltige Pappen beinhalten. Die Einstufung erfolgte visuell; es handelt sich um ein schwach gebundenes Asbestprodukt.</p> <p>Das Asbestprodukt wurde gemäß „Formblatt für die Bewertung der Dringlichkeit einer Sanierung“ nach Anhang 1 der Asbestrichtlinie NRW (Richtlinie für die Bewertung und Sanierung schwach gebundener Asbestprodukte in Gebäuden, Fassung Jan. 1996) bewertet. Die Bewertung ergab die Dringlichkeitsstufe III (59 Punkte, s. Anhang). Verwendungen mit dieser Bewertung sind langfristig (in Abständen von höchstens fünf Jahren) erneut zu bewerten. Ergibt eine Neubewertung die Dringlichkeitsstufe I oder II, so ist entsprechend der Regelungen zu diesen Dringlichkeitsstufen zu verfahren.</p> <p>Bei allen Eingriffen (Abbruch-, Sanierungs- oder Instandhaltungsarbeiten (ASI-Arbeiten)) ist die Asbesthaltigkeit zu beachten, es sind entsprechende Arbeitsschutzmaßnahmen zu ergreifen. Die Vorgaben der Gefahrstoffverordnung sowie der TRGS 519 sind zu beachten.</p> <p>Der Umgang mit Gefahrstoffen insbesondere mit schwach gebundenen Asbestprodukten erfordert von der ausführenden Sanierungsfachfirma die Zulassung gemäß § 11a Abs. 3 Satz 1 der Gefahrstoffverordnung (GefStoffV) in Verbindung mit § 25 Abs. 4 bis 8 und Anhang I Nr. 3.4. Die Asbestabfälle sind als gefährlicher Abfall ordnungsgemäß zu entsorgen.</p>

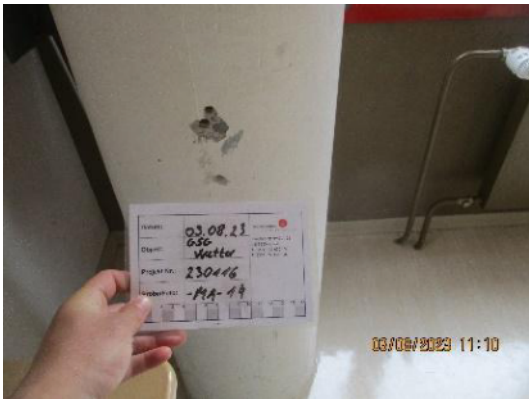
<p>Foto 5.9: asbesthaltiger Feinputz auf Betonsäule, OG, Niveau 2, Räume 319, 320</p>	<p>asbesthaltiger Feinputz (fest gebundenes Asbestprodukt)</p> <p>In dem Gebäude wurde in einer Mischprobe der Feinputze auf Betonsäulen im OG, Niveau 2 (Räume 319, 320) asbesthaltiger Feinputz identifiziert. Analytisch wurde Chrysotilasbest festgestellt. Die Asbestfasern sind fest gebunden.</p> <p>Da ein zerstörungsfreier Ausbau dieser Fundstellen nicht möglich ist, finden die Schutzmaßnahmen gemäß TRGS 519, Pkt. 14 für schwach gebundenen Asbest ihre Anwendung. Bei allen Eingriffen (Abbruch-, Sanierungs- oder Instandhaltungsarbeiten (ASI-Arbeiten)) ist die Asbesthaltigkeit zu beachten, es sind entsprechende Arbeitsschutzmaßnahmen zu ergreifen. Die Vorgaben der Gefahrstoffverordnung sowie der TRGS 519 sind zu beachten.</p> <p>Der Ausbau der Materialien darf ausschließlich von fachkundigem Personal durchgeführt werden. Die Asbestabfälle sind als gefährlicher Abfall ordnungsgemäß zu entsorgen.</p>

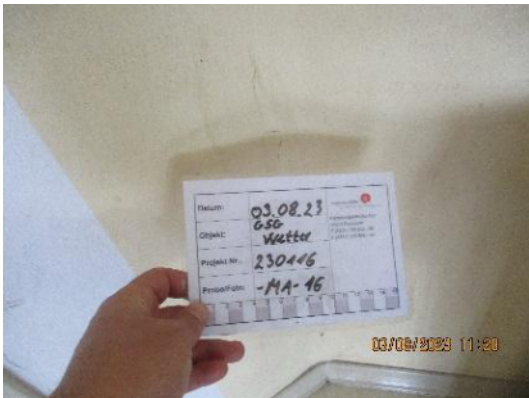
<p>Foto 5.10: asbesthaltige Spachtelmassen auf Leichtbauwänden, hier: OG, Niveau 2, Räume 316, 317</p>	<p>asbesthaltige Spachtelmassen (fest gebundenes Asbestprodukt)</p> <p>In dem Gebäude wurden asbesthaltige Spachtelmassen auf Leichtbauwänden in dem OG, Niveau 2 (Räume 316, 317) und in dem OG, Niveau 1 (Flur) identifiziert. Analytisch wurde Chrysotilasbest festgestellt. Die Asbestfasern sind fest gebunden.</p> <p>Da ein zerstörungsfreier Ausbau dieser Fundstellen nicht möglich ist, finden die Schutzmaßnahmen gemäß TRGS 519, Pkt. 14 für schwach gebundenen Asbest ihre Anwendung. Bei allen Eingriffen (Abbruch-, Sanierungs- oder Instandhaltungsarbeiten (ASI-Arbeiten)) ist die Asbesthaltigkeit zu beachten, es sind entsprechende Arbeitsschutzmaßnahmen zu ergreifen. Die Vorgaben der Gefahrstoffverordnung sowie der TRGS 519 sind zu beachten.</p> <p>Der Ausbau der Materialien darf ausschließlich von fachkundigem Personal durchgeführt werden. Die Asbestabfälle sind als gefährlicher Abfall ordnungsgemäß zu entsorgen.</p>

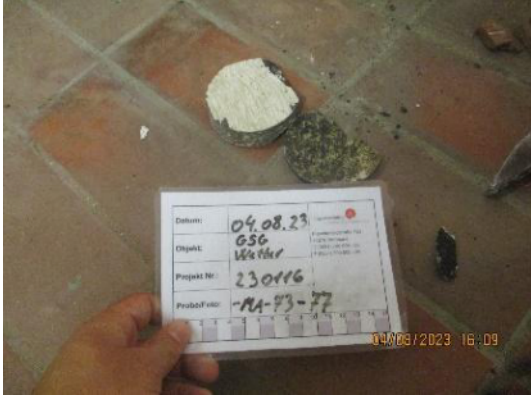
<p>asbesthaltiger Kleber unter Bodenfliesen (fest gebundenes Asbestprodukt)</p> <p>In dem UG befindet sich auf dem Niveau 1 unter den Bodenfliesen im WC U31 ein asbesthaltiger Kleber. Analytisch wurde Chrysotilasbest ermittelt. Die Asbestfasern sind fest gebunden.</p> <p>Bei allen Eingriffen (Abbruch-, Sanierungs- oder Instandhaltungsarbeiten (ASI-Arbeiten)) ist die Asbesthaltigkeit zu beachten, es sind entsprechende Arbeitsschutzmaßnahmen zu ergreifen. Die Vorgaben der Gefahrstoffverordnung sowie der TRGS 519 sind zu beachten.</p> <p>Der Ausbau der Materialien darf ausschließlich von fachkundigem Personal durchgeführt werden. Die Asbestabfälle sind als gefährlicher Abfall ordnungsgemäß zu entsorgen.</p>
AF4

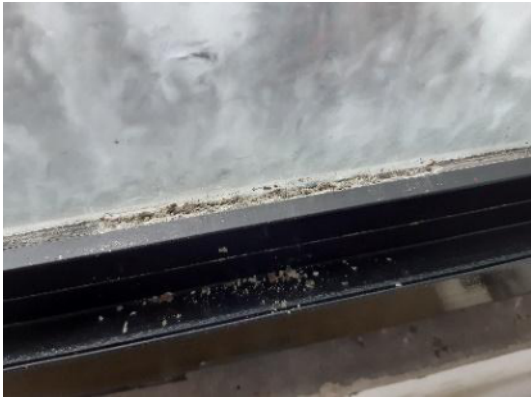
<p>asbesthaltiger Kitt (fest gebundenes Asbestprodukt) in Glasanschlussfugen der Fenster</p> <p>In allen drei Materialproben des Kittes an Fenstern (Glasanschlussfuge) in Raum 101 (EG, Niveau 2), Raum 229 (OG, Niveau 1) und Raum U31 (UG, Niveau 1) wurden Asbestfasern nachgewiesen. Analytisch wurde Chrysotilasbest detektiert. Die Fasern sind fest gebunden.</p> <p>Bei allen Eingriffen (Abbruch-, Sanierungs- oder Instandhaltungsarbeiten (ASI-Arbeiten)) ist die Asbesthaltigkeit zu beachten, es sind entsprechende Arbeitsschutzmaßnahmen zu ergreifen. Die Vorgaben der Gefahrstoffverordnung sowie der TRGS 519 sind zu beachten.</p> <p>Der Ausbau der Materialien darf ausschließlich von fachkundigem Personal durchgeführt werden. Die Asbestabfälle sind als gefährlicher Abfall ordnungsgemäß zu entsorgen.</p>

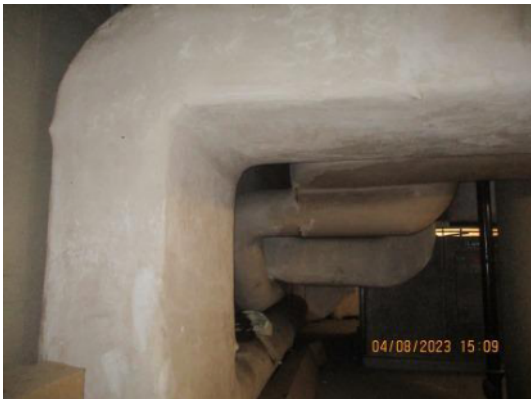
<p>Toshirohr aus Faserzement (fest gebundenes Asbestprodukt)</p> <p>Im Keller des Gebäudes wurde ein asbesthaltiges Toshirohr identifiziert. Die Asbestfasern sind fest gebunden. Die Einstufung erfolgte visuell.</p> <p>Bei allen Eingriffen (Abbruch-, Sanierungs- oder Instandhaltungsarbeiten (ASI-Arbeiten)) ist die Asbesthaltigkeit zu beachten, es sind entsprechende Arbeitsschutzmaßnahmen zu ergreifen. Die Vorgaben der Gefahrstoffverordnung sowie der TRGS 519 sind zu beachten.</p> <p>Der Ausbau der Materialien darf ausschließlich von fachkundigem Personal durchgeführt werden. Die Asbestabfälle sind als gefährlicher Abfall ordnungsgemäß zu entsorgen.</p>

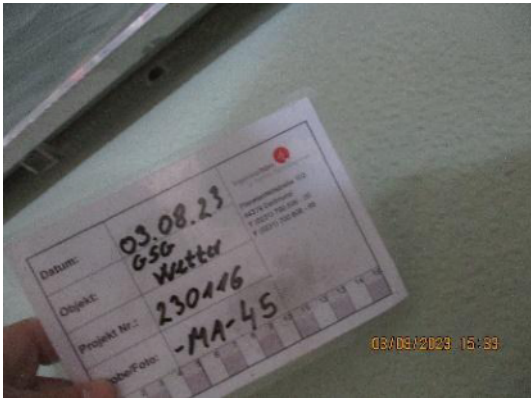
<p>Foto 5.14: KMF-haltige Putze, OG, Niveau 1, Räume 218, 216, 216a, 214</p>	<p>Putze aus Künstlichen Mineralfasern (KMF) alter Bauart</p> <p>In der Mischprobe der Putze auf Massivwänden der Räume 218, 216, 216a und 214 (OG, Niveau) wurden Künstliche Mineralfasern alter Bauart analytisch nachgewiesen.</p>
KMF2

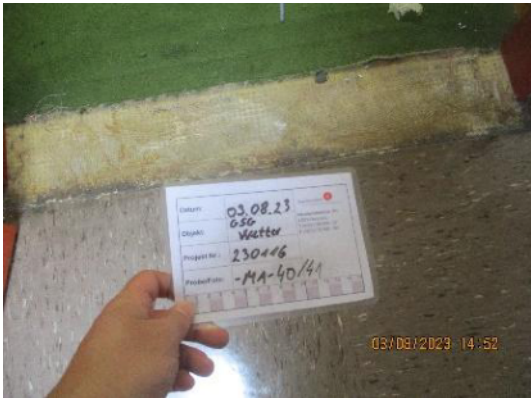
<p>Foto 5.15: KMF-haltiger Kleber, OG, Niveau 1, Raum 225</p>	<p>Kleber aus Künstlichen Mineralfasern (KMF) alter Bauart</p> <p>In der Materialprobe des Klebers unter dem alten Teppichboden in dem Raum 225 (OG, Niveau 1) wurden Künstliche Mineralfasern alter Bauart analytisch nachgewiesen.</p>

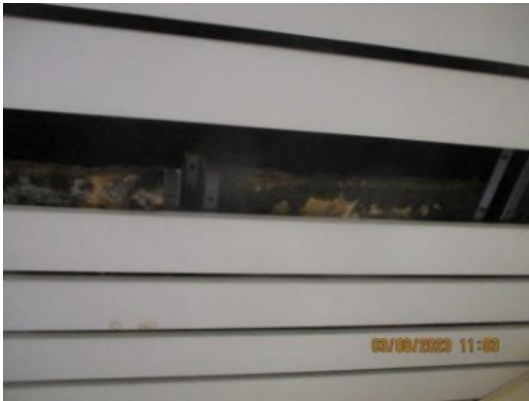
<p>Dämmauflagen aus KMF-Dämmung alter Bauart (alte Mineralwolle) auf Abhangdecken</p> <p>In dem Gebäudekomplex verteilt befinden sich auf den unterschiedlichen Abhangdecken Dämmauflagen aus Künstlichen Mineralfasern alter Bauart.</p> <p>Die Einstufung erfolgte visuell.</p>
	<p>Foto 5.16: KMF-haltige Dämmauflagen auf Abhangdecken</p>	
KMF4

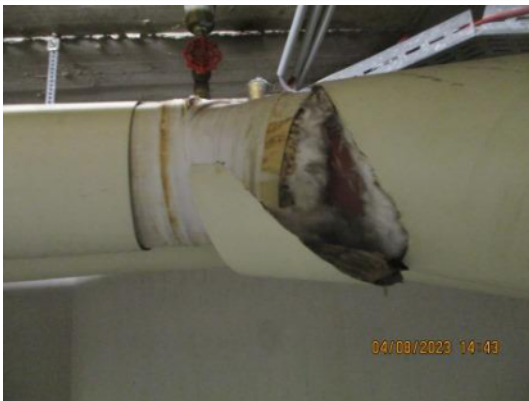
<p>Rohrummantelung mit KMF-Dämmung alter Bauart (alte Mineralwolle)</p> <p>In dem Gebäudekomplex verteilt sind die Rohrleitungen mit gelber bzw. weißer Wolle aus Künstlichen Mineralfasern alter Bauart gedämmt.</p> <p>Die Einstufung erfolgte visuell.</p> <p>Die Isolierung befindet sich größtenteils unter einer Ummantelung/Kaschierung, sodass bei intakter Ummantelung eine Freisetzung an die Raumluft unterbunden wird. Im eingebauten Zustand besteht derzeit kein weiterer Handlungsbedarf.</p>

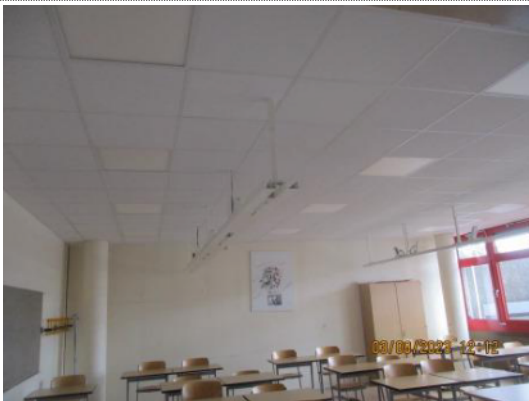
<p>abgehängte Akustikdeckenplatten aus Künstlichen Mineralfasern (KMF) alter Bauart</p> <p>Unter den Geschossdecken des Gebäudekomplexes befindet sich u. a. ein Abhangdeckensystem. Bei den Akustikdeckenplatten handelt es sich um fest gepresstes KMF-Material.</p> <p>Wenn in den Bauakten nicht vermerkt ist, dass das Material nach 2000 eingebaut wurde, sollte vorsorglich davon ausgegangen werden, dass es sich dabei um künstliche Mineralfasern alter Bauart handelt.</p> <p>Die Einstufung erfolgte visuell.</p> <p>Bei dem festgepressten Material wird aufgrund der Farb- und Materialstruktur eine Faserfreisetzung an die Raumluft unterbunden. Im eingebauten Zustand besteht derzeit kein weiterer Handlungsbedarf.</p>
	<p>Foto 5.18: Abhangdecke aus KMF-haltigen Akustikdeckenplatten</p>

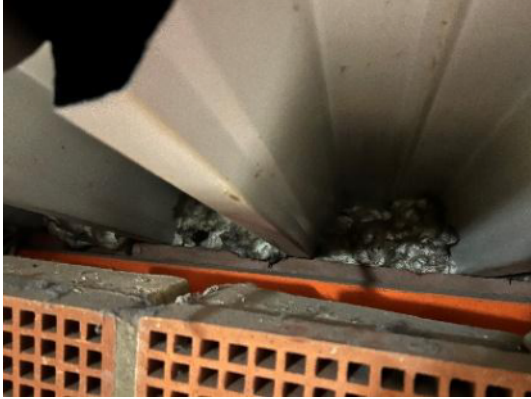
KMF-Stopfmassen alter Bauart (alte Mineralwolle) zwischen Dach und Außenmauerwerk In der Sporthalle wurden im Außenbereich Stopfmassen aus Künstlichen Mineralfasern alter Bauart zwischen Dach und Außenmauerwerk identifiziert. Die Einstufung erfolgte visuell.
KMF10

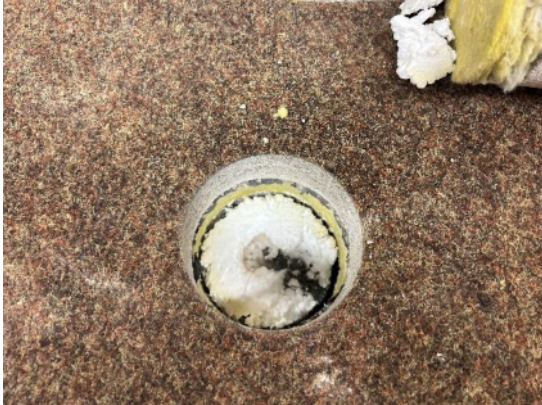
KMF-haltige Trittschalldämmung alter Bauart (alte Mineralwolle) im Bodenaufbau In einigen Bereichen des Schulgebäudes wurde im Rahmen der Bohrkernentnahme eine KMF-haltige Trittschalldämmung identifiziert. Die Einstufung erfolgte visuell.

Generell sind bei Eingriffen in KMF-haltige Materialien (Austausch im Zuge von z. B. Baumaßnahmen, Instandhaltungen, Rückbau etc.) auf den Umfang der Maßnahme abgestimmte Arbeitsschutzmaßnahmen zu ergreifen, um eine Gefährdung von Personen auszuschließen. Die Vorgaben der GefStoffV (ergänzende Schutzmaßnahmen bei Tätigkeiten mit krebserzeugenden Gefahrstoffen, Anhang I Nr. 2, Partikelförmige Gefahrstoffe) sowie der TRGS 521 sind bei Abbruch-, Sanierungs- und Instandhaltungsmaßnahmen zu beachten. Ausgebaute KMF-Materialien alter Bauart sind als gefährlicher Abfall zu entsorgen.

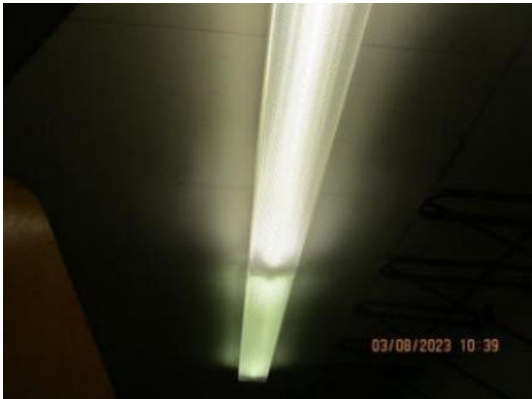
<p>ggf. PCB-haltige Tränkmittel in Kleinkondensatoren (Primärquelle)</p> <p>Es kann nicht ausgeschlossen werden, dass sich in dem Gebäudekomplex vereinzelt alte Kondensatoren, die ein PCB-haltiges Tränkmittel enthalten, vorhanden sind. Weiterhin besteht die Möglichkeit, dass durch defekte Kondensatoren das Tränkmittel ausgetreten ist und die Deckenleuchten sowie die umgebenden Bauteile kontaminiert wurden.</p> <p>Beim Ausbau von Langfeldleuchten im Rahmen der Umbaumaßnahme sollte eine systematische Überprüfung der Leuchten und ggf. Entsorgung der alten PCB-haltigen Kondensatoren durchgeführt werden.</p>

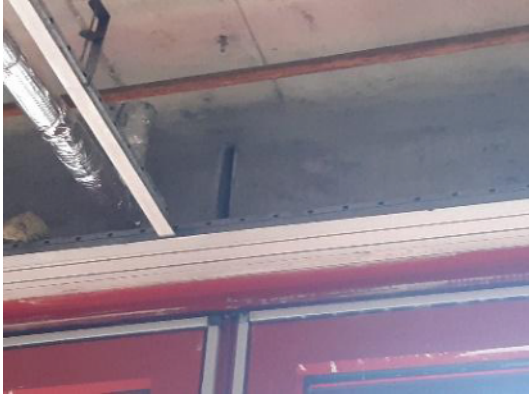
<p>PCB-haltige Fugendichtmassen (Primärquelle) zwischen Betonbrüstungen (Innenbereich)</p> <p>In der entnommenen Materialprobe der Fugenmassen zwischen den Betonbrüstungen im Erdgeschoss, Niveau 1 wurde ein PCB-Gehalt von 7.095 mg/kg analytisch ermittelt.</p> <p>Das Kongenerenmuster entspricht dem Clophen-Typ A50.</p> <p>Die Fugendichtmassen sind als Primärquelle einzustufen.</p> <p>Es ist davon auszugehen, dass die Betonschichten der Kontaktflächen ebenfalls eine relevante PCB-Belastung aufweisen. Dies ist mittels entsprechender Schichtuntersuchungen zu überprüfen.</p>
PCB3

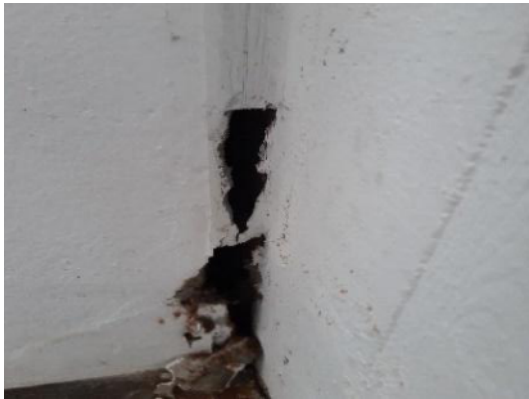
<p>PCB-haltige Fugendichtmasse (Sekundärquelle) in Anschlussfuge zwischen Betonbrüstungselement und Betonwand</p> <p>In der entnommenen Materialprobe der Fugenmasse der Anschlussfuge zwischen Betonbrüstungselement und Betonwand auf dem Niveau 2 des Erdgeschosses wurde ein PCB-Gehalt von 97,60 mg/kg analytisch ermittelt.</p> <p>Das Kongenerenmuster entspricht dem Clophen-Typ A40.</p> <p>Die Fugendichtmasse ist daher als mäßig kontaminierte Sekundärquelle einzustufen.</p>

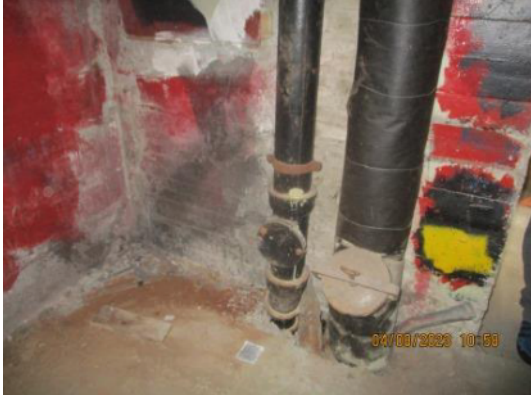
<p>Foto 5.26: ggf. PAK-haltiger Anstrich von Abwasserleitungen</p>	<p>ggf. PAK-haltiger Anstrich auf Rohrleitungen Es kann nicht ausgeschlossen werden, dass die Rohrleitungen in dem Gebäudekomplex teilweise mit einem teerhaltigen Anstrich versehen sind. Die Einstufung erfolgte dabei visuell.</p>
PAK2

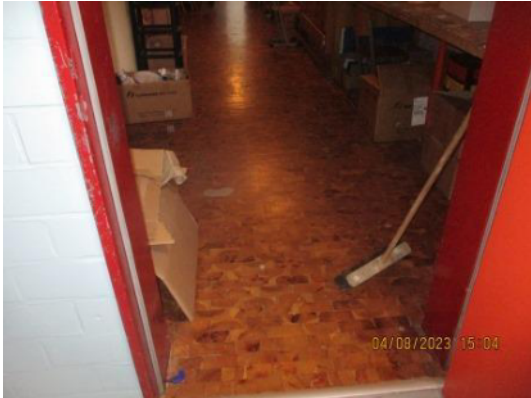
<p>Foto 5.27: ggf. PAK-haltiger Teerkleber unter Parkett</p>	<p>ggf. PAK-haltiger Teerkleber unter Parkett Es kann nicht ausgeschlossen werden, dass der Kleber unter dem Parkett teerhaltig ist. Die Einstufung erfolgte dabei visuell.</p>

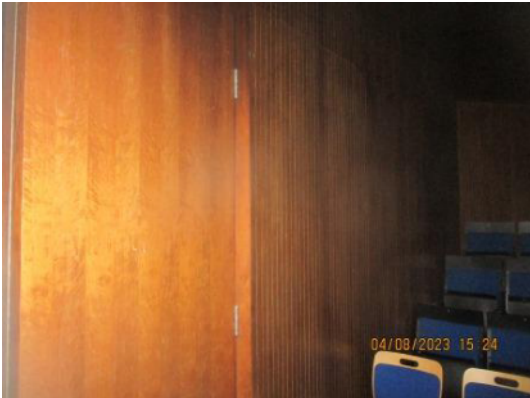
<p>Foto 5.28: Wandverkleidungen, hier: Aula</p>	Wandverkleidungen aus Holz In dem Gebäude befinden sich Wandverkleidungen aus Holz. Die Einstufung erfolgte visuell als AIII-Holz.
AH2

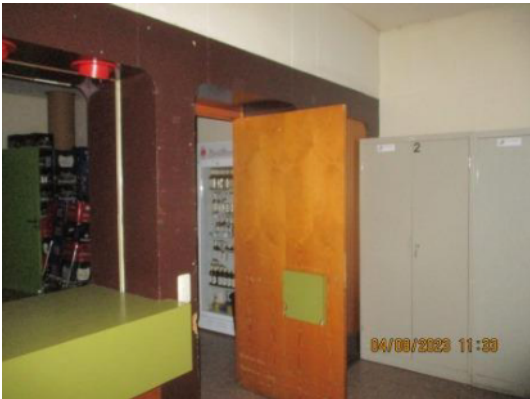
<p>Foto 5.29: Türen aus Holz, verteilt in dem Gebäude</p>	Türen aus Holz Teilweise bestehen die Türen in dem Gebäude aus Holz. Die Einstufung erfolgte visuell als AIII-Holz.
AH3

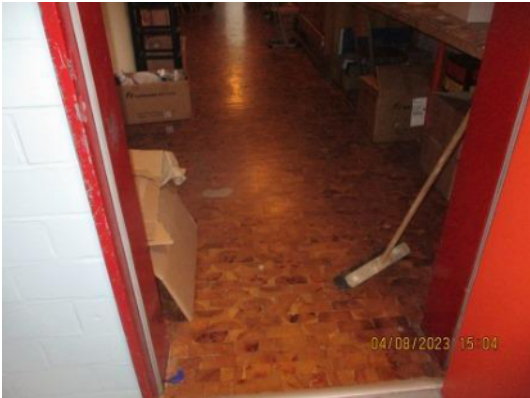
<p>Foto 5.30: Parkett aus Holz, verteilt in dem Gebäude</p>	Parkettboden aus Holz Teilweise sind in dem Gebäude Parkettböden verlegt. Die Einstufung erfolgte visuell als AIII-Holz.

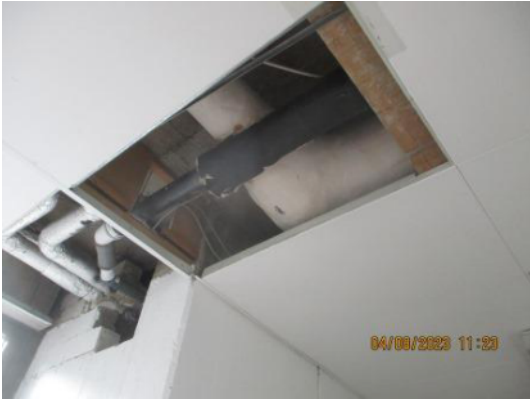
<p>Foto 5.31: Deckenunterkonstruktionen, verteilt in dem Gebäude</p>	<p>Deckenunterkonstruktionen aus Holz Unter den Abhangdecken befindet sich eine Unterkonstruktion aus Holz. Die Einstufung erfolgte visuell als AIII-Holz.</p>
AH5

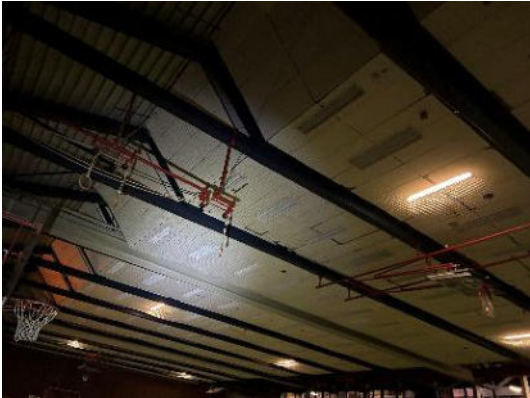
<p>Foto 5.32: Abhangdecke, Spanplatten, Sporthalle</p>	<p>Abhangdecke aus Holz Die Abhangdecke in der Sporthalle besteht aus Holz. Die Einstufung erfolgte visuell als AIII-Holz.</p>
