## Prüfbericht Nr.: 2026P906854/ 2

| <b>Prüfgegenstand:</b> | 4 x Abdichtung,<br>1 x Lack,<br>1 x Spachtelmasse,<br>5 x Fliesenkleber/Fugenmasse,<br>1 x Dichtung,<br>1 x Türblatt,<br>6 x Fliesenkleber,<br>3 x Gips,<br>1 x Gipsspachtel,<br>4 x Gips/Spachtel,<br>3 x Wandbelag,<br>1 x Zementwelle,<br>3 x Fußbodenbelag,<br>16 x PVC,<br>3 x Dämmung,<br>1 x Türzarge,<br>1 x Dach,<br>1 x Blende,<br>1 x Anstrich/Ausgleichsmasse,<br>9 x Bodenbelag/Kleber/Untergrund,<br>1 x Trockenbau,<br>1 x Kleber/Gips/Spachtel,<br>7 x Anstrich,<br>1 x Fußbodenabstrich,<br>1 x Estrich,<br>5 x Platte,<br>4 x Putz,<br>1 x Abflussrohr,<br>2 x Schindel,<br>5 x Dämmwolle,<br>1 x Zement,<br>8 x Bodenbelag/Kleber,<br>1 x Bodenbelag/Kleber/Ausgleichsmasse,<br>1 x Bremsbelag,<br>5 x Bodenbelag,<br>1 x Attika,<br>8 x Kleber,<br>1 x Beschichtung |
| <b>Projekt:</b> | 2602039, KJP Bad Salzuflen |

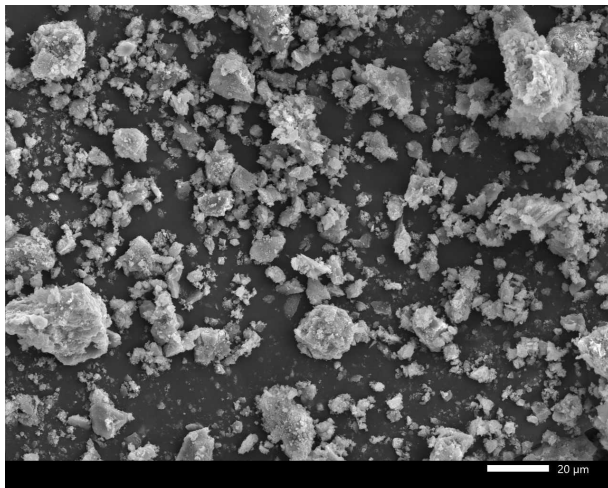
**26903263-003**

Angaben des Kunden: 1c, Außen, Turm (Fassade/Schindel)

| Analyse | Befund | NWG* |
|---|---|---|
| Asbestnachweis (3866-5) | Asbest nicht nachgewiesen | 1 % |
| KMF-Nachweis (3866-5) | KMF nicht nachgewiesen | 1 % |

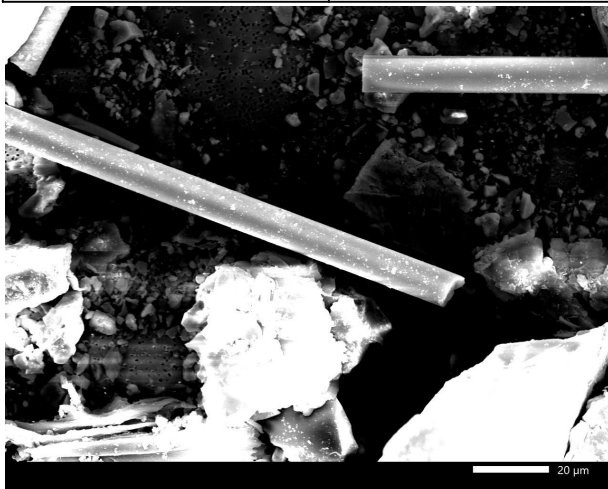
**26903263-004**

Angaben des Kunden: 2a, Außen, Flachdach (Rückseite) Abdichtung (schwarz)

| Analyse | Befund | NWG* |
|---|---|---|
| Asbestnachweis (Anh.B) | Asbest nicht nachgewiesen | 0,001 % |

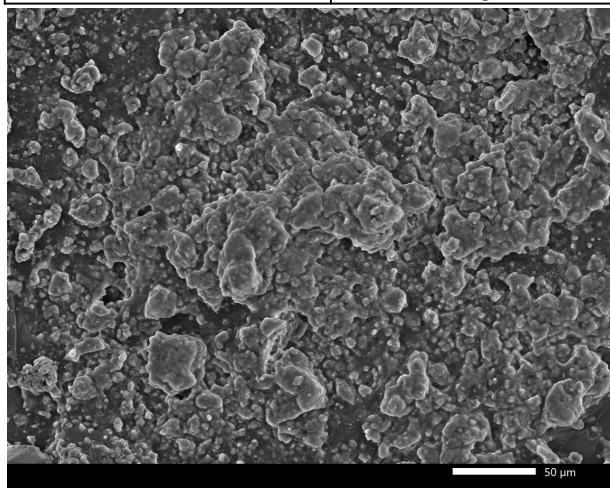
| 26903263-015 | |

| 26903263-015 | |
|---|---|
| Angaben des Kunden: | 5a, Bauteile Fahrstuhl- links, Kabine, Fußbodenbelag |

| Analyse | Befund | NWG* |
|---|---|---|
| Asbestnachweis (3866-5+) | Asbest nicht nachgewiesen | 0,1 % |
| KMF-Nachweis (3866-5+) | KMF nicht nachgewiesen | 0,1 % |

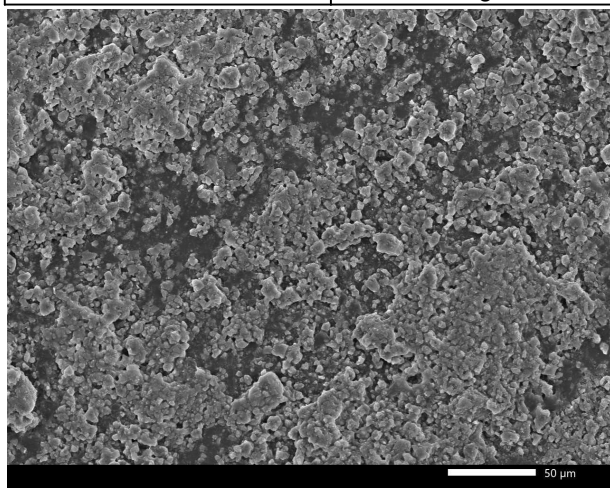
| 26903263-016 | |

| 26903263-016 | |
|---|---|
| Angaben des Kunden: | 5b, Bauteile Fahrstuhl- links, Fußbodenbelag - Kleber |

| Analyse | Befund | NWG* |
|---|---|---|
| Asbestnachweis (3866-5+) | Asbest nicht nachgewiesen | 0,1 % |
| KMF-Nachweis (3866-5+) | KMF nicht nachgewiesen | 0,1 % |

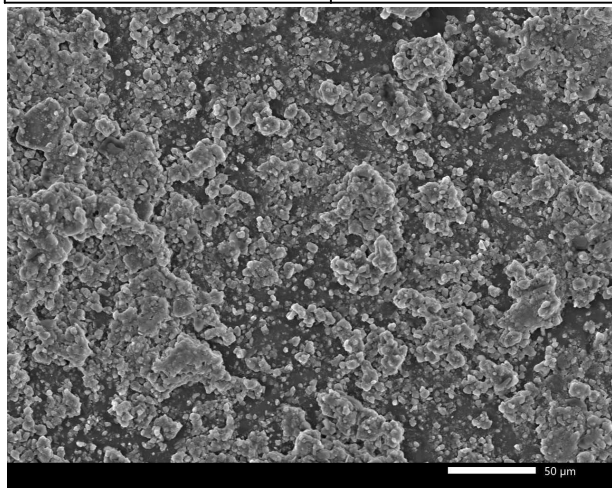
| 26903263-017 | |

| 26903263-017 | |
|---|---|
| Angaben des Kunden: | 5c, Bauteile Fahrstuhl- rechts, Kabine, Fußbodenbelag |

| Analyse | Befund | NWG* |
|---|---|---|
| Asbestnachweis (3866-5+) | Asbest nicht nachgewiesen | 0,1 % |
| KMF-Nachweis (3866-5+) | KMF nicht nachgewiesen | 0,1 % |

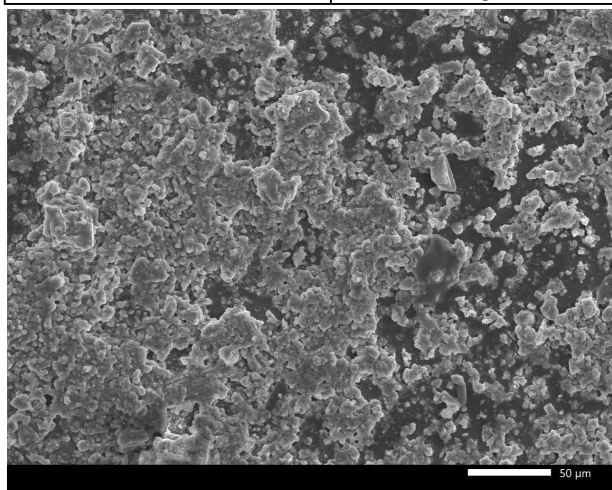
| 26903263-018 | |

| 26903263-018 | |
|---|---|
| Angaben des Kunden: | 5d, Bauteile Fahrstuhl- rechts, Fußbodenbelag - Kleber |

| Analyse | Befund | NWG* |
|---|---|---|
| Asbestnachweis (3866-5+) | Asbest nicht nachgewiesen | 0,1 % |
| KMF-Nachweis (3866-5+) | KMF nicht nachgewiesen | 0,1 % |

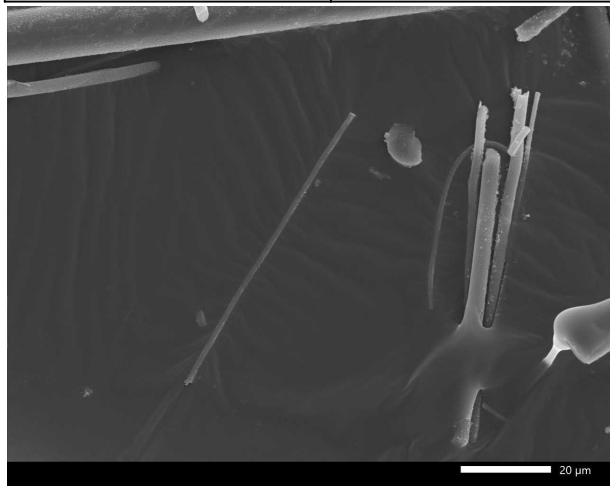
| 26903263-026 | |

| 26903263-026 | |
|---|---|
| Angaben des Kunden: | 9a, Keller/ (2), Heizungsrohrdämmwolle |

| Analyse | Befund | NWG* |
|---|---|---|
| Asbestnachweis (3866-5+) | Asbest nicht nachgewiesen | 0,1 % |
| KMF-Nachweis (3866-5+) | KMF nachgewiesen (WHO-Fasern) | 0,1 % |

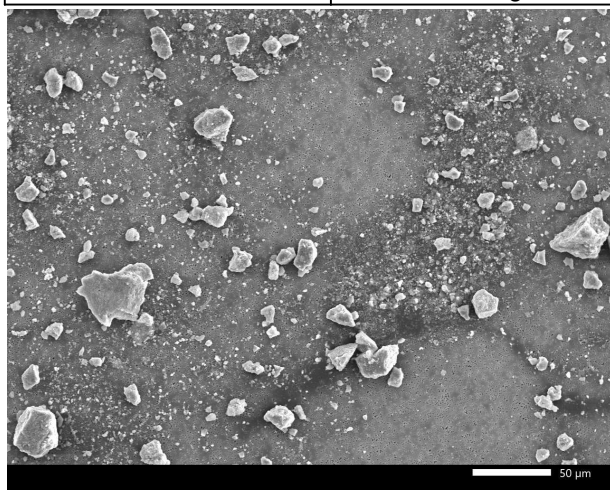
| 26903263-027 | |

| 26903263-027 | |
|---|---|
| Angaben des Kunden: | 10a, Keller/ (2), Heizkörperlack |

| Analyse | Befund | NWG* |
|---|---|---|
| Asbestnachweis (Anh.B) | Asbest nicht nachgewiesen | 0,001 % |

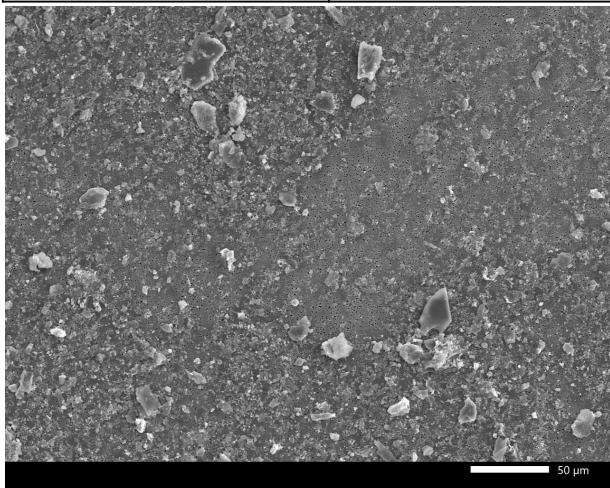
| 26903263-029 | |

| 26903263-029 | |
|---|---|
| Angaben des Kunden: | 11, Keller/Korridor, Gipsspachtelmasse (Ausbesserungsstellen) |

| Analyse | Befund | NWG* |
|---|---|---|
| Asbestnachweis (Anh.B) | Asbest nicht nachgewiesen | 0,001 % |

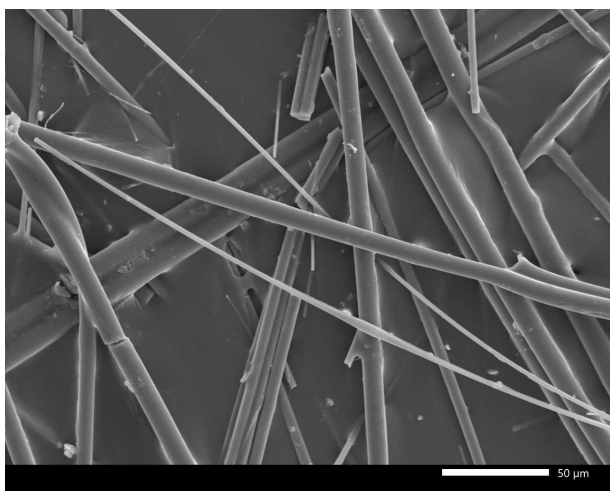
| 26903263-030 | |

| 26903263-030 | |
|---|---|
| Angaben des Kunden: | 12, Keller/Korridor, Heizungsrohrdämmwolle |

| Analyse | Befund | NWG* |
|---|---|---|
| Asbestnachweis (3866-5) | Asbest nicht nachgewiesen | 1 % |
| KMF-Nachweis (3866-5) | KMF nachgewiesen (WHO-Fasern) | 1 % |

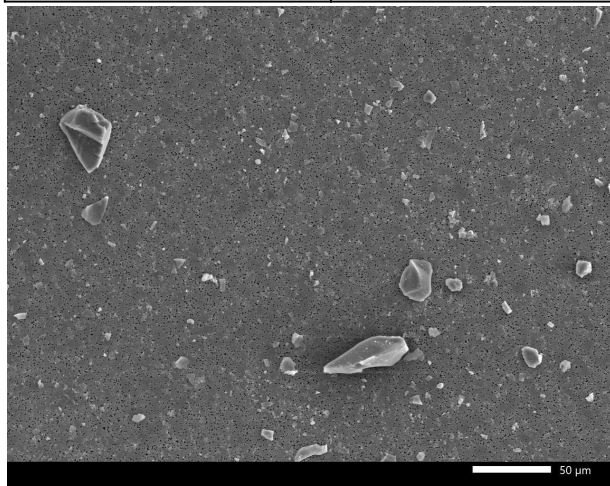
| 26903263-031 | |

| 26903263-031 | |
|---|---|
| Angaben des Kunden: | 13a, Keller (5), Fliesenkleber (Fliese gelb) |

| Analyse | Befund | NWG* |
|---|---|---|
| Asbestnachweis (Anh.B) | Asbest nicht nachgewiesen | 0,001 % |

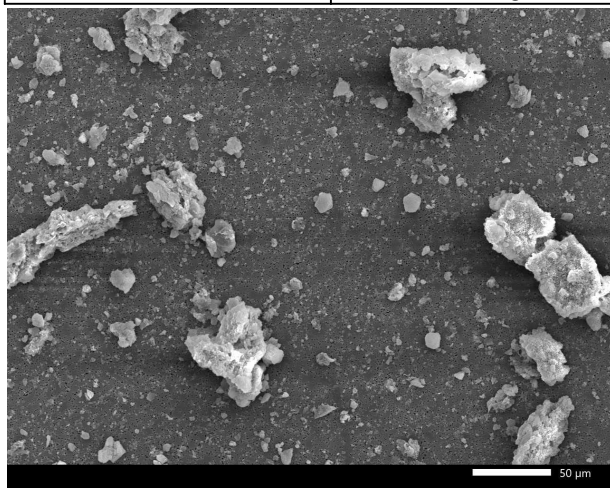
| 26903263-033 | |

| 26903263-033 | |
|---|---|
| Angaben des Kunden: | 14a, Keller (5), Anstrich Zarge/Stahltür (gras/grün) |

| Analyse | Befund | NWG* |
|---|---|---|
| Asbestnachweis (Anh.B) | Asbest nicht nachgewiesen | 0,001 % |

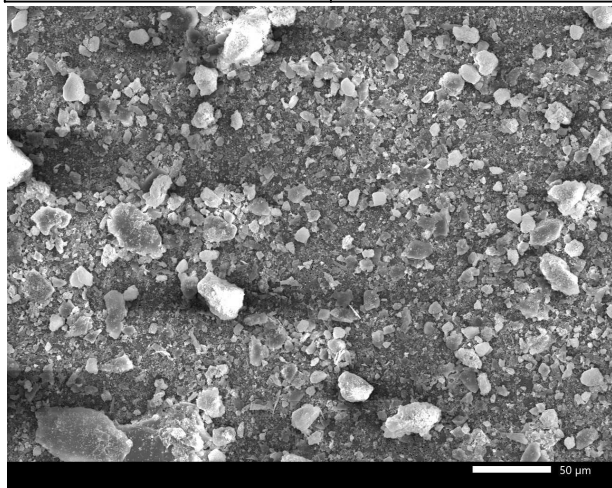
| 26903263-035 | |

| 26903263-035 | |
|---|---|
| Angaben des Kunden: | 15a, Keller (5), Anstrich Zarge/Stahltür (mint) |

| Analyse | Befund | NWG* |
|---|---|---|
| Asbestnachweis (Anh.B) | Asbest nicht nachgewiesen | 0,001 % |

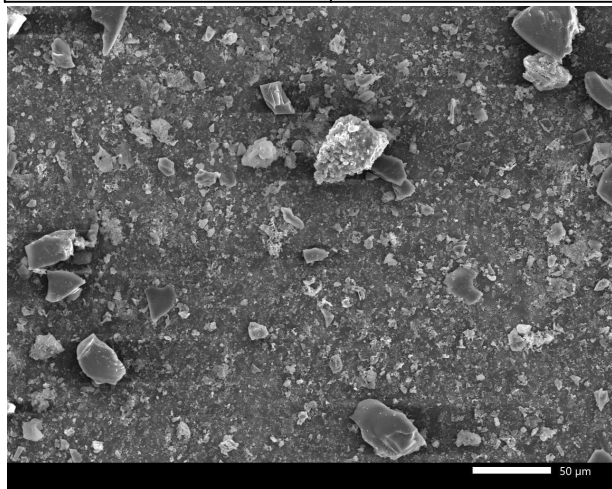
| 26903263-037 | |

| 26903263-037 | |
|---|---|
| Angaben des Kunden: | 16a, Keller (5), Fußbodenanstrich (Ausgleichsmasse hellbraun) |

| Analyse | Befund | NWG* |
|---|---|---|
| Asbestnachweis (Anh.B) | Asbest nicht nachgewiesen | 0,001 % |

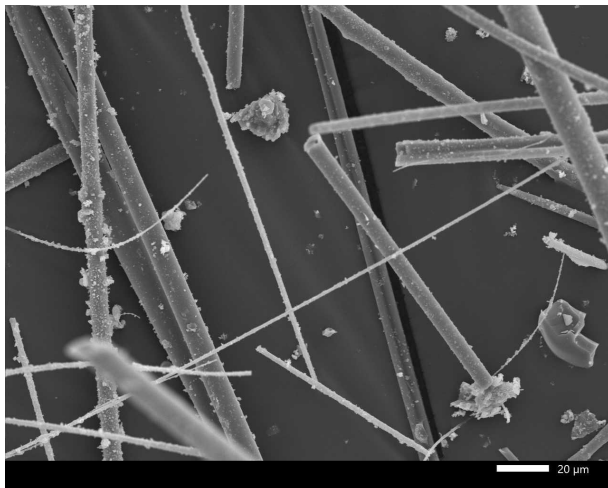
**26903263-039**

Angaben des Kunden: 17, Keller (6), Heizungsrohrdämmwolle

| Analyse | Befund | NWG* |
|---|---|---|
| Asbestnachweis (3866-5) | Asbest nicht nachgewiesen | 1 % |
| KMF-Nachweis (3866-5) | KMF nachgewiesen (WHO-Fasern) | 1 % |

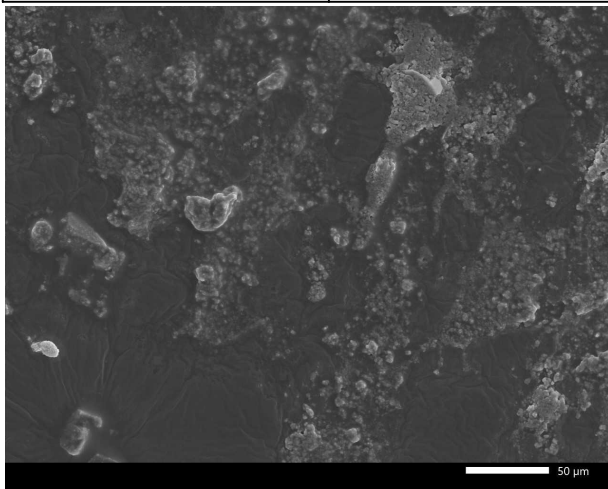
**26903263-040**

Angaben des Kunden: 18a, Keller (6a), PVC- Belag

| Analyse | Befund | NWG* |
|---|---|---|
| Asbestnachweis (3866-5+) | Asbest nicht nachgewiesen | 0,1 % |
| KMF-Nachweis (3866-5+) | KMF nicht nachgewiesen | 0,1 % |

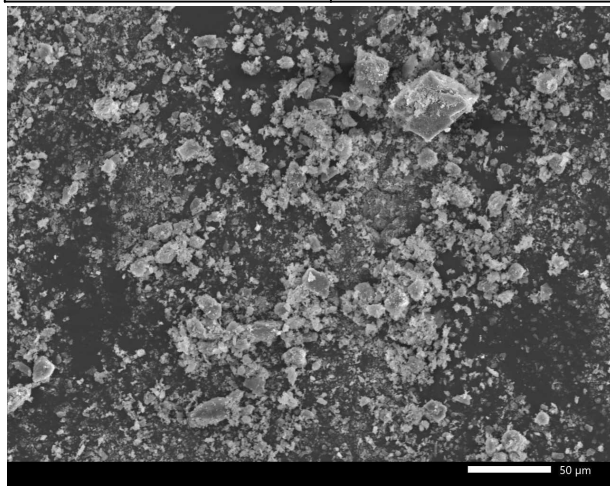
| 26903263-044 | |

| 26903263-044 | |
|---|---|
| Angaben des Kunden: | 20, Keller (8), Heizungsrohrdämmung (Gipsmantel) |

| Analyse | Befund | NWG* |
|---|---|---|
| Asbestnachweis (3866-5+) | Asbest nicht nachgewiesen | 0,1 % |
| KMF-Nachweis (3866-5+) | KMF nicht nachgewiesen | 0,1 % |

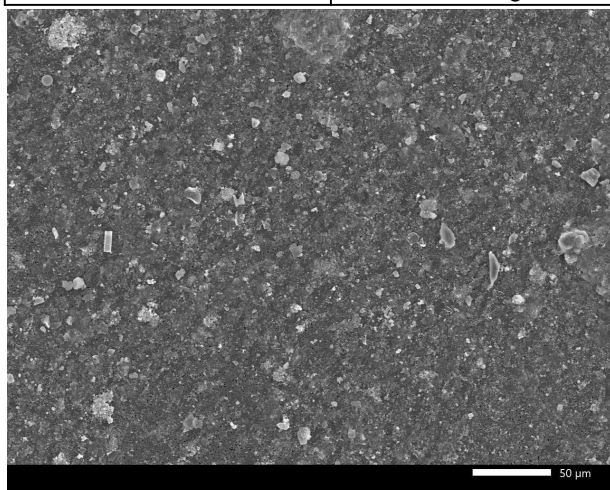
| 26903263-045 | |

| 26903263-045 | |
|---|---|
| Angaben des Kunden: | 21a, Keller/Korridor, Heizungsrohrdämmung (Gipsmantel) |

| Analyse | Befund | NWG* |
|---|---|---|
| Asbestnachweis (Anh.B) | Asbest nicht nachgewiesen | 0,001 % |

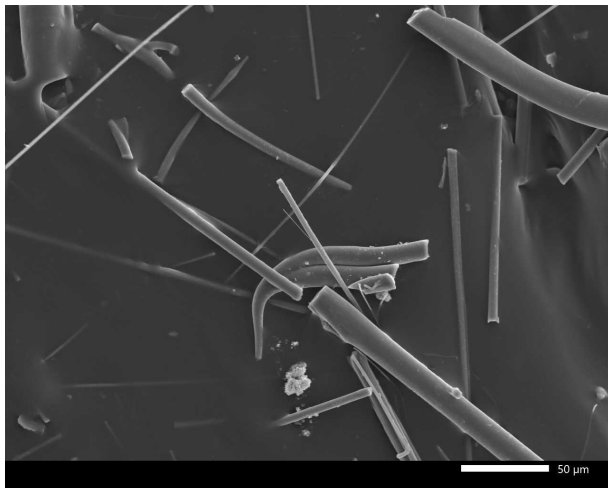
**26903263-046**

Angaben des Kunden: 21b, Keller/Korridor, Heizungsrohrdämmung

| Analyse | Befund | NWG* |
|---|---|---|
| Asbestnachweis (3866-5) | Asbest nicht nachgewiesen | 1 % |
| KMF-Nachweis (3866-5) | KMF nachgewiesen (WHO-Fasern) | 1 % |

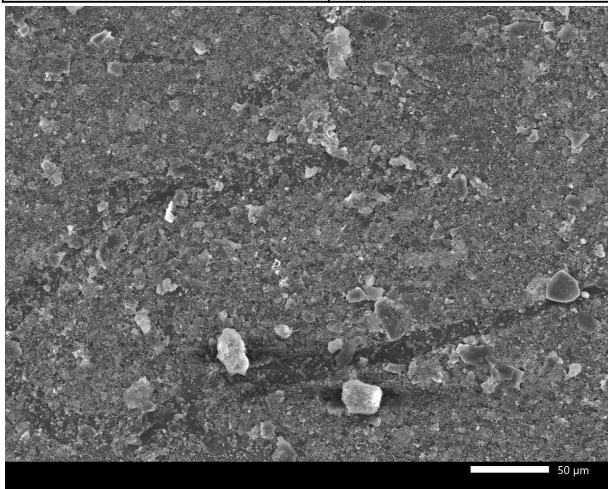
**26903263-047**

Angaben des Kunden: 22, Keller/Korridor, Gipsputzmasse (Ausbesserungsstellen)

| Analyse | Befund | NWG* |
|---|---|---|
| Asbestnachweis (Anh.B) | Asbest nicht nachgewiesen | 0,001 % |

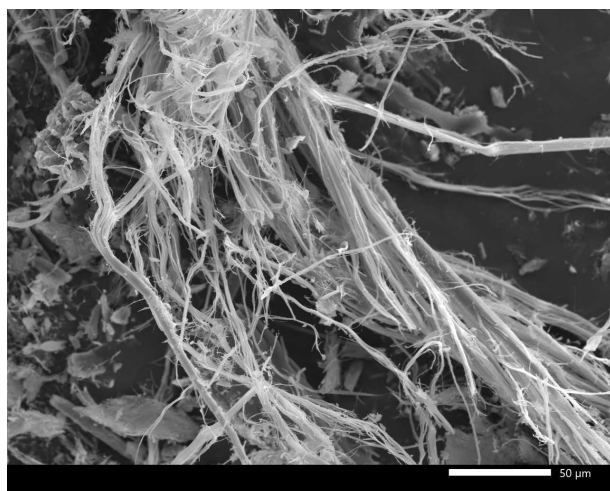
| 26903263-053 | |

| 26903263-053 | |
|---|---|
| Angaben des Kunden: | 28, Keller/ Ausgang, Schornsteinklappe (Dichtung) |

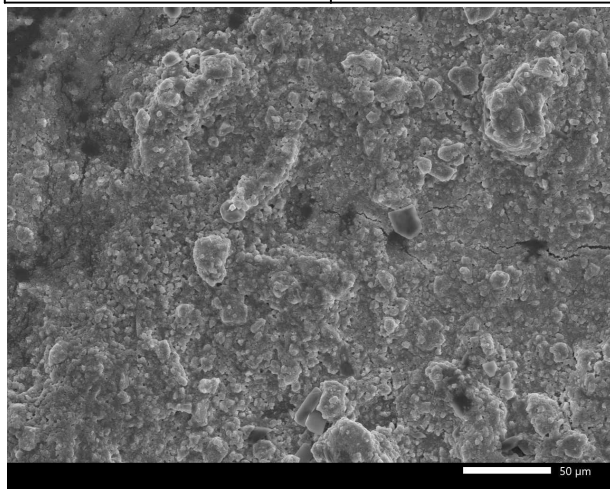
| 26903263-070 | |
|---|---|
| Angaben des Kunden: | 40a, EG/Praxis (2)Gipsraum, Fußbodenbelag PVC (weiß/ schwarz/ marmoriert) |

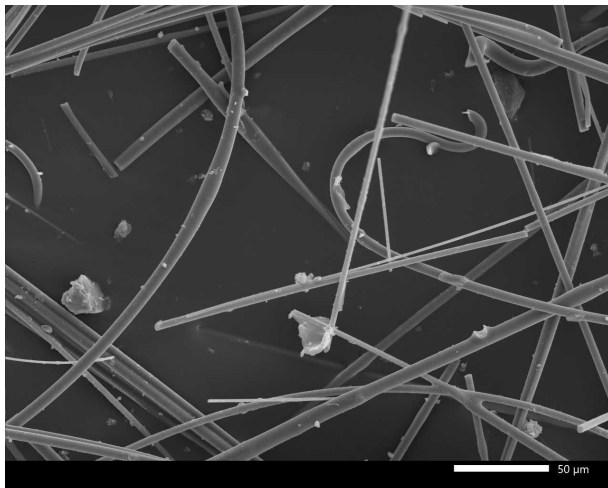
**26903263-089**

Angaben des Kunden: 53, 2.OG/ Korridor rechts, Akustikdecke- Dämmlage

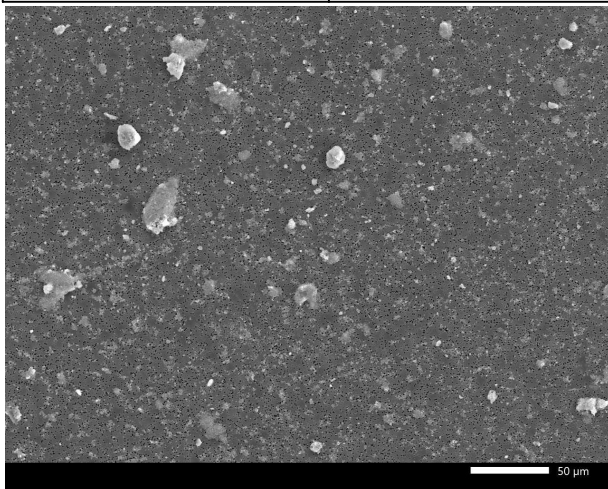
Angaben des Kunden: 54a, 2.OG/Korridor rechts, Türzarge (weiß)

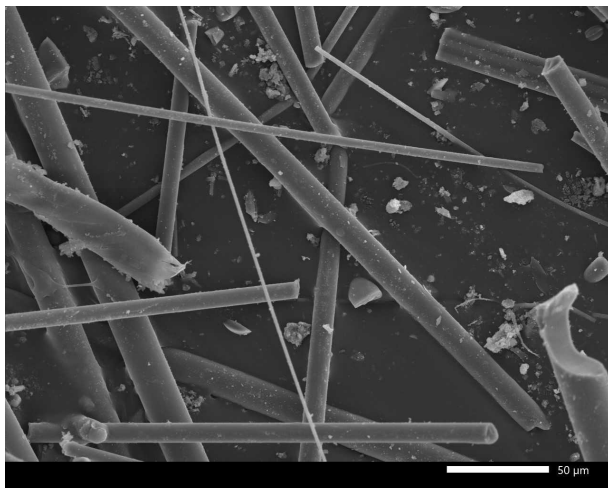
**26903263-100**

Angaben des Kunden: 60, 2.OG (11), Steigschacht Dämmwolle (grün)

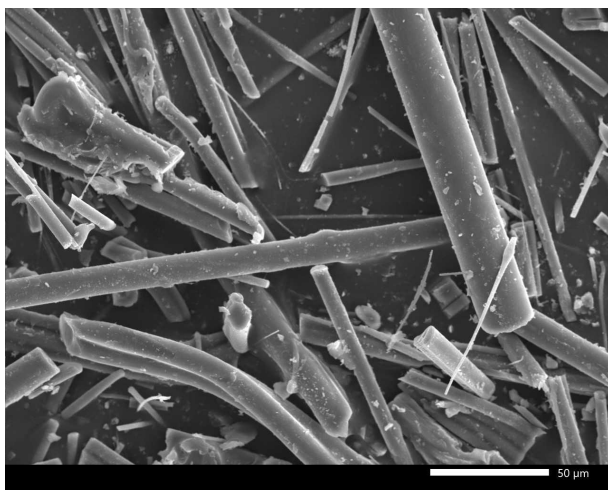
Angaben des Kunden: 61, 2.OG (11), Steigschacht Dämmwolle (gelb)

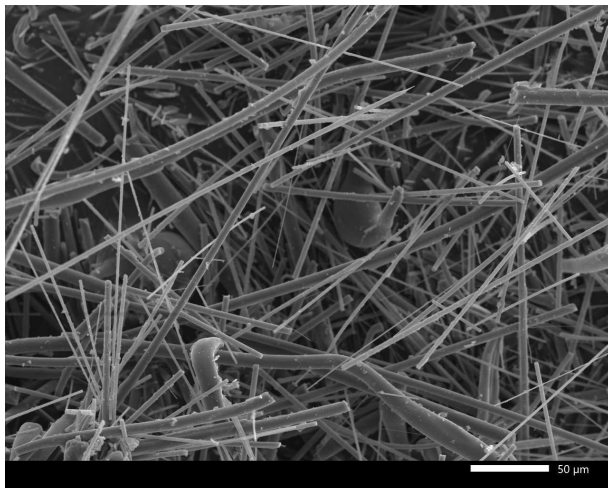
Angaben des Kunden: 64, 2.OG (12), Trockenbauwand
