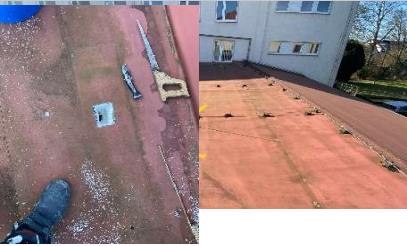
| 4a | Außen | Flachdach<br>(Vorderseite)-<br>Abdichtung (schwarz) | Asbest | kein Asbest nachgewiesen,<br>KMF nach gewiesen, jedoch<br>keine WHO-Faser | | | Hinsichtlich der labortechnischen Untersuchung ist<br>kein Handlungsbedarf abzuleiten, der<br>Verdachtsmoment wurde nicht bestätigt |

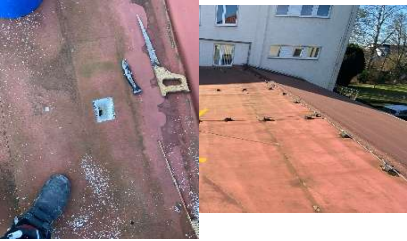
| 4b | Außen | Flachdach<br>(Vorderseite)-<br>Abdichtung (schwarz) | Schwermetalle | alle gemessenen Werte<br>unterhalb der Orientierung<br>n. LAGA | | | Hinsichtlich der labortechnischen Untersuchung ist<br>kein Handlungsbedarf abzuleiten, der<br>Verdachtsmoment wurde nicht bestätigt |

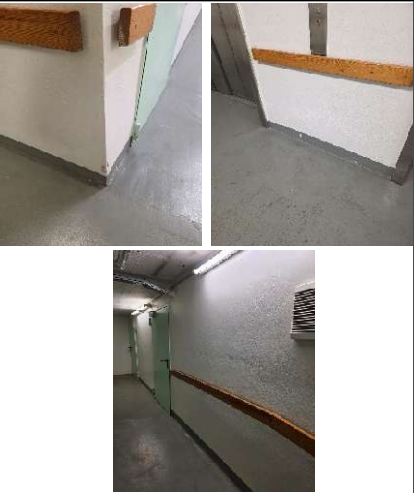
| 11 | Keller/Korridor | Gipsspachtel-<br>masse<br>(Ausbesserungs-<br>stellen) | Asbest | nein, der Verdacht wurde nicht bestätigt | | | Hinsichtlich der labortechnischen Untersuchung ist kein Handlungsbedarf abzuleiten, der Verdachtsmoment wurde nicht bestätigt |

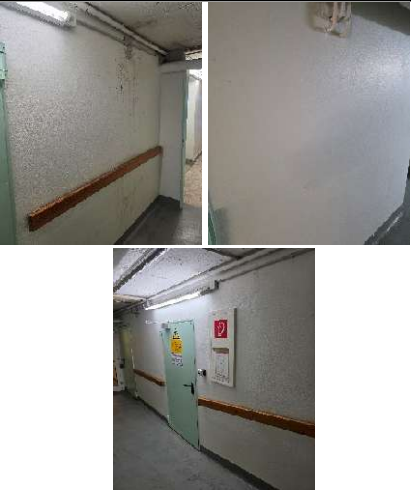
| 22 | Keller/Korridor | Gipsspachtel- masse<br>(Ausbesserungs-<br>stellen) | Asbest | nein, der Verdacht wurde nicht bestätigt | | | Hinsichtlich der labortechnischen Untersuchung ist<br>kein Handlungsbedarf abzuleiten, der<br>Verdachtsmoment wurde nicht bestätigt |

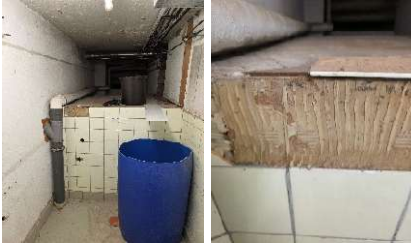
| 30a | Keller (14) | Fliesenkleber/<br>Fugenmasse | Asbest | nein, der Verdacht wurde<br>nicht bestätigt | | | Hinsichtlich der labortechnischen Untersuchung ist<br>kein Handlungsbedarf abzuleiten, der<br>Verdachtsmoment wurde nicht bestätigt |

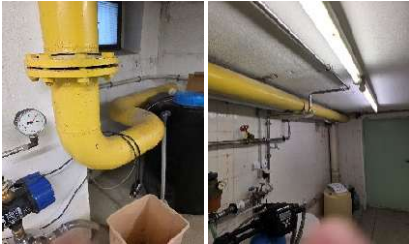
| 32a | Keller (14) | Rohr- beschichtung (gelb) | Asbest | nein, der Verdacht wurde nicht bestätigt | | | Hinsichtlich der labortechnischen Untersuchung ist kein Handlungsbedarf abzuleiten, der Verdachtsmoment wurde nicht bestätigt |

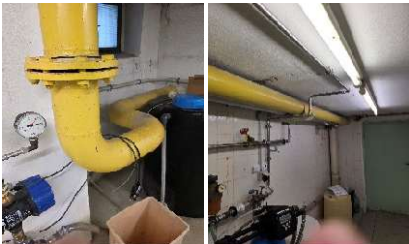
| 32b | Keller (14) | Rohr- beschichtung (gelb) | PCB | PCB <sup>6</sup> = nicht nach-gewiesen | | | Hinsichtlich der labortechnischen Untersuchung ist kein Handlungsbedarf abzuleiten, der Verdachtsmoment wurde nicht bestätigt |

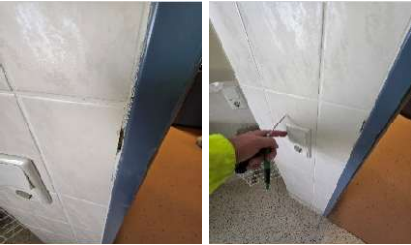
| 41 | EG/Praxis<br>Ambulanz Behandlung<br>(3) | Fliesenkleber/<br>Fugenmasse | Asbest | nein, der Verdacht wurde<br>nicht bestätigt | | | Hinsichtlich der labortechnischen Untersuchung ist<br>kein Handlungsbedarf abzuleiten, der<br>Verdachtsmoment wurde nicht bestätigt |

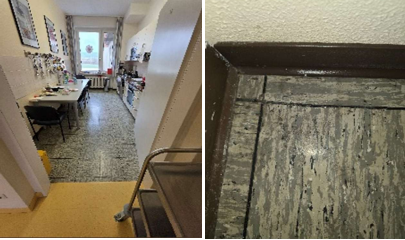
| 71a | 3.OG/ Küche (7) | Fußbodenbelag PVC<br>marmoriert/<br>quadratisch | Asbest/KMF | nein, der Verdacht wurde nicht bestätigt | | | Hinsichtlich der labortechnischen Untersuchung ist kein Handlungsbedarf abzuleiten, der Verdachtsmoment wurde nicht bestätigt |

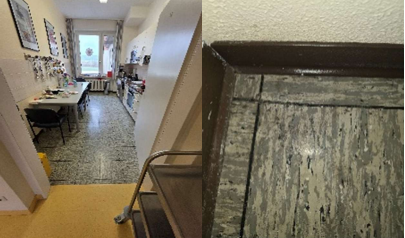
| 71b | 3.OG/ Küche (7) | Fußbodenbelag/<br>Kleber marmoriert/<br>quadratisch | Asbest/KMF | nein, der Verdacht wurde nicht bestätigt | | | Hinsichtlich der labortechnischen Untersuchung ist kein Handlungsbedarf abzuleiten, der Verdachtsmoment wurde nicht bestätigt |

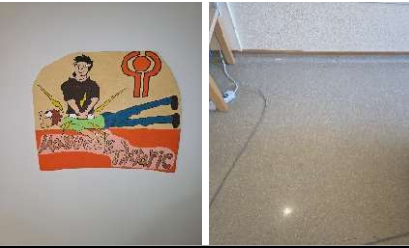
| 75a | 3.OG/ Manuelle Therapie<br>(6) | Fußbodenbelag PVC<br>(beige/ grau/ weiß) | Asbest/KMF | nein, der Verdacht wurde<br>nicht bestätigt | | | Hinsichtlich der labortechnischen Untersuchung ist<br>kein Handlungsbedarf abzuleiten, der<br>Verdachtsmoment wurde nicht bestätigt |

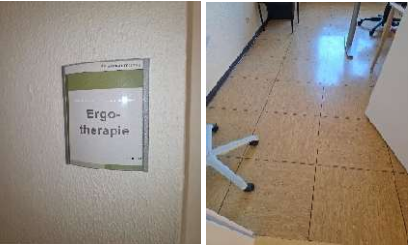
| 76a | 3.OG/ Ergotherapie (5) | Fußbodenbelag PVC<br>(hellbraun/<br>dunkelbraun/<br>quadratisch) | Asbest/KMF | nein, der Verdacht wurde<br>nicht bestätigt | | | Hinsichtlich der labortechnischen Untersuchung ist<br>kein Handlungsbedarf abzuleiten, der<br>Verdachtsmoment wurde nicht bestätigt |

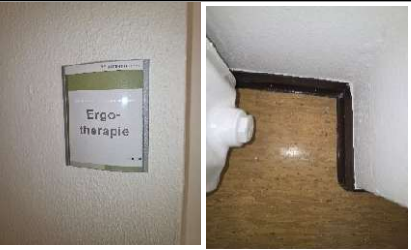
| 76b | 3.OG/ Ergotherapie (5) | Fußbodenbelag/<br>Kleber/ Untergrund<br>(hellbraun/<br>dunkelbraun/<br>quadratisch) | Asbest/KMF | nein, der Verdacht wurde<br>nicht bestätigt | | | Hinsichtlich der labortechnischen Untersuchung ist<br>kein Handlungsbedarf abzuleiten, der<br>Verdachtsmoment wurde nicht bestätigt |

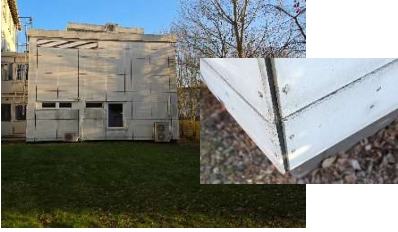
| 77 | Außen/ Flachdach | Fassadenplatte | Asbest/KMF | ja, der Verdacht wurde<br>bestätigt, Chrysotil 5-20 %<br>nachgewiesen | | TRGS 519, DGUV 101-004 u.<br>DGUV 201-012 | Die Sanierung oder der Rückbau gem. den<br>anerkannten Regeln u. Richtlinien u. a. TRGS 519<br>ausführen. Hinsichtlich der Asbestbestandteile ist bei<br>der Bearbeitung entsprechender Produkte oder<br>Bauteile eine deutliche Exposition von Asbestfasern<br>zu erwarten. Die Materialien sind unter dem<br>Abfallschlüssel 17 06 05 (asbesthaltige Baustoffe) zu<br>entsorgen. |

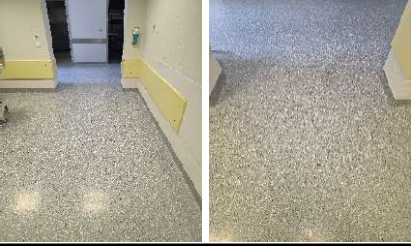
| 79a | 1. OG, OP- Bereich,<br>vorne (4) | Fußbodenbelag (grau,<br>weiß, Flocken) | Asbest/KMF | nein, der Verdacht wurde<br>nicht bestätigt | | | Hinsichtlich der labortechnischen Untersuchung ist<br>kein Handlungsbedarf abzuleiten, der<br>Verdachtsmoment wurde nicht bestätigt |

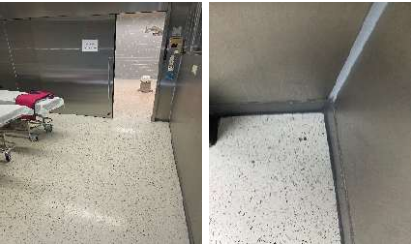
| 81b | 1. OG, OP- Vorbereitung links, Flur vor OP (5) | Fußbodenbelag (weiß, schwarz)- Kleber/ Untergrund | Asbest/KMF | nein, der Verdacht wurde nicht bestätigt | | Hinsichtlich der labortechnischen Untersuchung ist kein Handlungsbedarf abzuleiten, der Verdachtsmoment wurde nicht bestätigt |

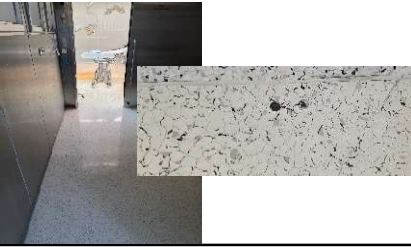
| 82a | 1. OG, OP- rechts (7) | Fußbodenbelag (weiß, schwarz) | Asbest/KMF | nein, der Verdacht wurde nicht bestätigt | | Hinsichtlich der labortechnischen Untersuchung ist kein Handlungsbedarf abzuleiten, der Verdachtsmoment wurde nicht bestätigt |

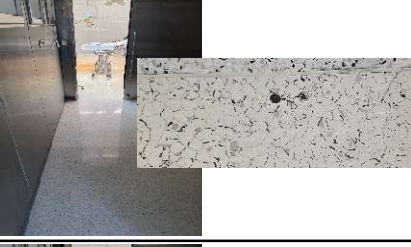
| 82b | 1. OG, OP- rechts (7) | Fußbodenbelag (weiß, schwarz)- Kleber/ Untergrund | Asbest/KMF | nein, der Verdacht wurde nicht bestätigt | | Hinsichtlich der labortechnischen Untersuchung ist kein Handlungsbedarf abzuleiten, der Verdachtsmoment wurde nicht bestätigt |

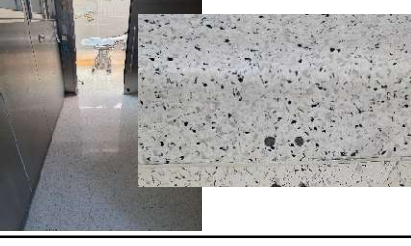
| 83a | 1. OG, OP- Bereich (7) | Fußbodenbelag- Sockelabdichtung | Asbest/KMF | nein, der Verdacht wurde nicht bestätigt | | Hinsichtlich der labortechnischen Untersuchung ist kein Handlungsbedarf abzuleiten, der Verdachtsmoment wurde nicht bestätigt |

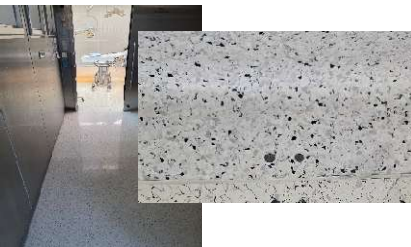
| 83b | 1. OG, OP- Bereich (7) | Fußbodenbelag-<br>Sockelabdichtung | Asbest/KMF | nein, der Verdacht wurde<br>nicht bestätigt | | Hinsichtlich der labortechnischen Untersuchung ist<br>kein Handlungsbedarf abzuleiten, der<br>Verdachtsmoment wurde nicht bestätigt |

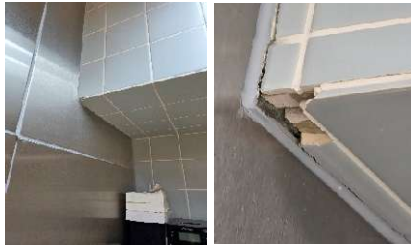
| 84 | OP- Bereich (7) | Fliese (mint / grau) -<br>Kleber | Asbest | nein, der Verdacht wurde<br>nicht bestätigt | | Hinsichtlich der labortechnischen Untersuchung ist<br>kein Handlungsbedarf abzuleiten, der<br>Verdachtsmoment wurde nicht bestätigt |

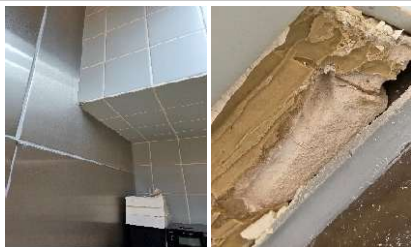
| 85 | OP- Bereich (7) | Gipskarton/ Spachtel | Asbest | nein, der Verdacht wurde<br>nicht bestätigt | | Hinsichtlich der labortechnischen Untersuchung ist<br>kein Handlungsbedarf abzuleiten, der<br>Verdachtsmoment wurde nicht bestätigt |

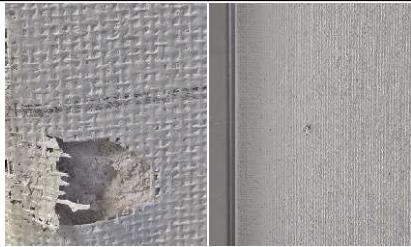
| 86 | OP- Bereich (7) | Wandputz (Gips) | Asbest | nein, der Verdacht wurde<br>nicht bestätigt | | Hinsichtlich der labortechnischen Untersuchung ist<br>kein Handlungsbedarf abzuleiten, der<br>Verdachtsmoment wurde nicht bestätigt |

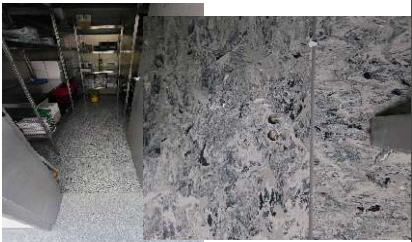
| 87a | OP- Lager (9) | Fußbodenbelag (Bunt) | Asbest/KMF | nein, der Verdacht wurde nicht bestätigt | | Hinsichtlich der labortechnischen Untersuchung ist kein Handlungsbedarf abzuleiten, der Verdachtsmoment wurde nicht bestätigt |

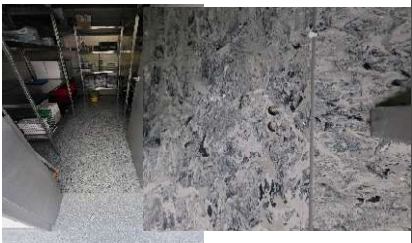
| 87b | OP- Lager (9) | Fußbodenbelag (Bunt)-Kleber/ Untergrund | Asbest/KMF | nein, der Verdacht wurde nicht bestätigt | | Hinsichtlich der labortechnischen Untersuchung ist kein Handlungsbedarf abzuleiten, der Verdachtsmoment wurde nicht bestätigt |

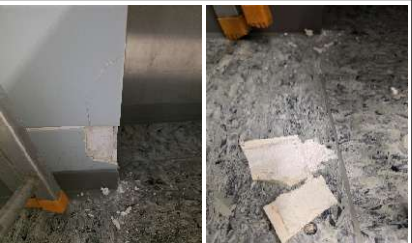
| 88 | OP- Lager (9) | Fliese (mint / grau) - Kleber / Gipskartonplatte / Spachtel (nicht zu trennen) | Asbest | kein Asbest nachgewiesen, KMF nach gewiesen, jedoch keine WHO-Faser | | Hinsichtlich der labortechnischen Untersuchung ist kein Handlungsbedarf abzuleiten, der Verdachtsmoment wurde nicht bestätigt |

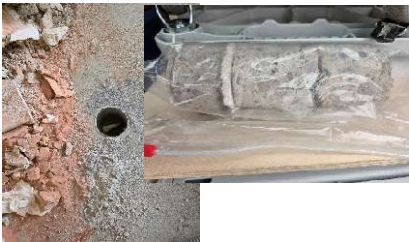
| 90 | 2. OG (13) / 1. OG (9) | Geschossdecke | EBV | der schlechteste Wert war die Leitfähigkeit 5800µS/cm | | Die Bewertung hinsichtlich der Materialwerte gemäß EBV zeigt aufgrund der Leitfähigkeit (5800µS/cm) die Zuordnung für RC-3 Recycling-Baustoff. |

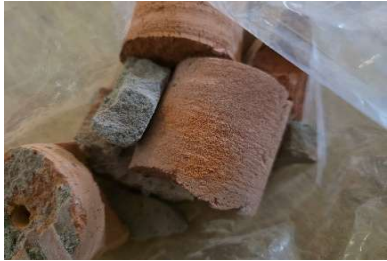
| 91 | 2. OG Korridor / Raum2 | Wandaufbau roter Ziegel / Fuge | EBV | der schlechteste Wert war die Anreicherung von Vanadium 190 µg/L | | Die Bewertung hinsichtlich der Materialwerte gemäß EBV zeigt aufgrund der Vanadium-Anreicherung (190µg/L) die Zuordnung für RC-2 Recycling-Baustoff. |
