## Untersuchungsbericht

Hintergrund der Beauftragung:  
**Asbestverdacht**

Objekt: KJP- Teilbereiche, Heldmannstraße 45, 32108 Bad Salzuflen

Berichtsnummer: 24020\_2602039

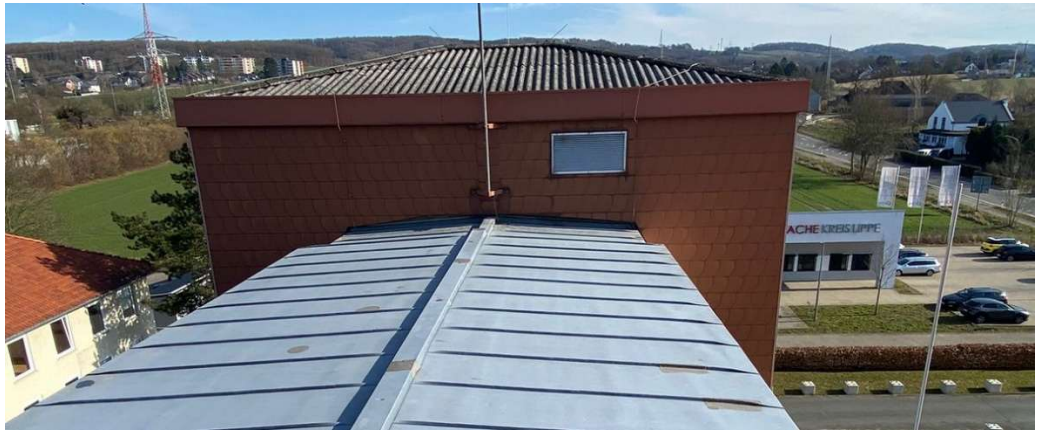
1. Bild

Blick auf den Turm, Probe 1a (Dach) + 1b ((Blende) sind asbesthaltig.

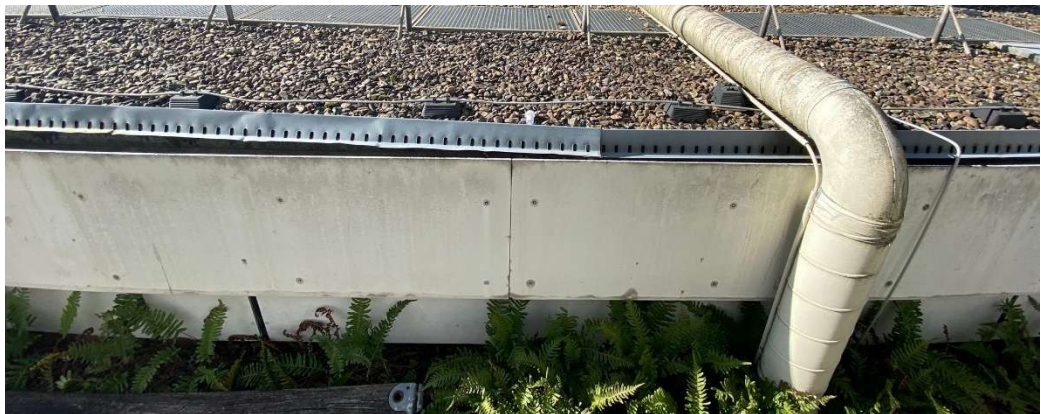
2. Bild

Blick auf das hintere Flachdach, Probe 3a (Flachdach vertikale Platte- Attika) ist asbesthaltig.

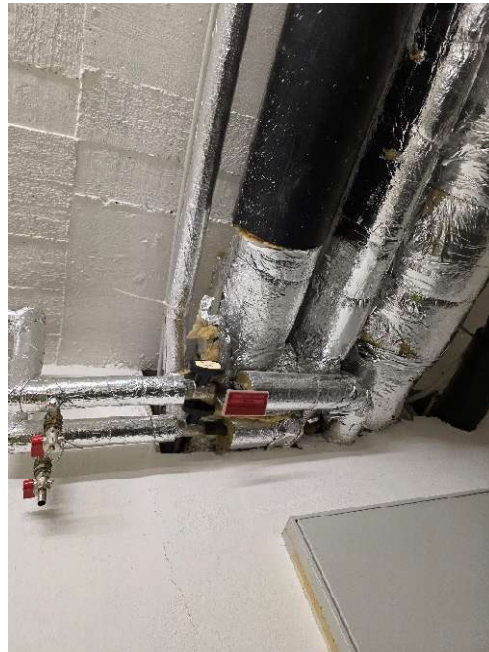
3.  
Keller Lagerraum- Blick auf die Heizungsrohrdämmung, Probe 9a,  
(Heizungsrohrdämmwolle) hier wurde lungengängige WHO-Faser nachgewiesen.

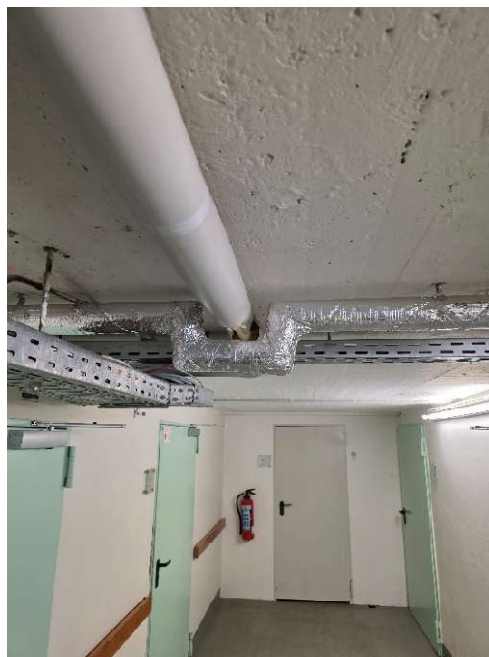
4.  
Keller Korridor- Blick auf die Heizungsrohrdämmung, Probe 12,  
(Heizungsrohrdämmwolle) hier wurde lungengängige WHO-Faser nachgewiesen.

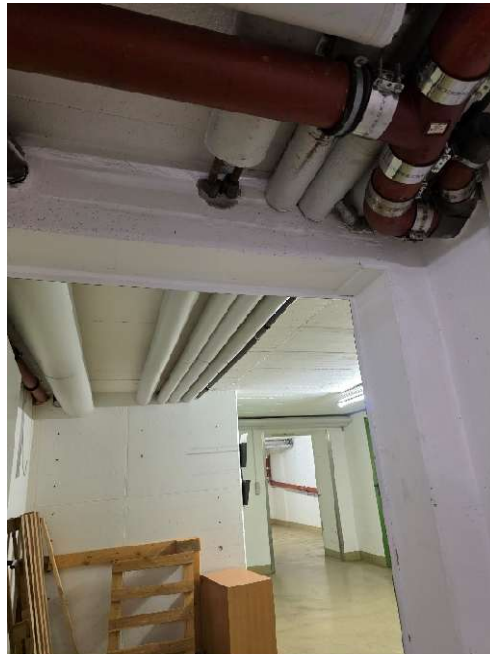
5.  
Keller Lagerraum (hinterer Anbau) - Blick auf die Heizungsrohrdämmung, Probe 17,  
(Heizungsrohrdämmwolle) hier wurde lungengängige WHO-Faser nachgewiesen.

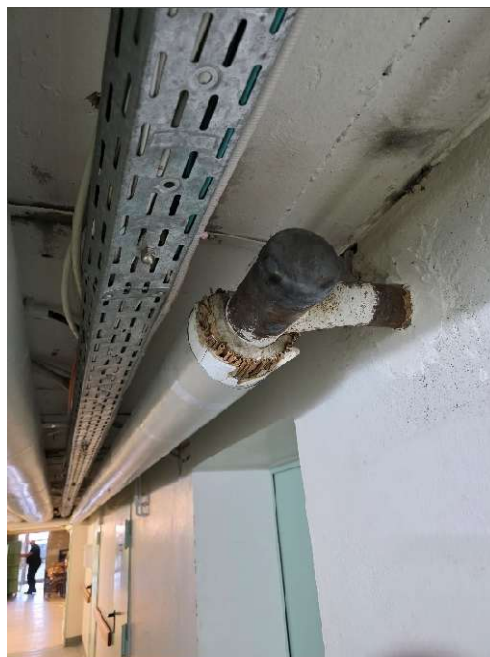
6.  
Keller Korridor - Blick auf die Heizungsrohrdämmung, Probe 21b,  
(Heizungsrohrdämmwolle) hier wurde lungengängige WHO-Faser nachgewiesen.

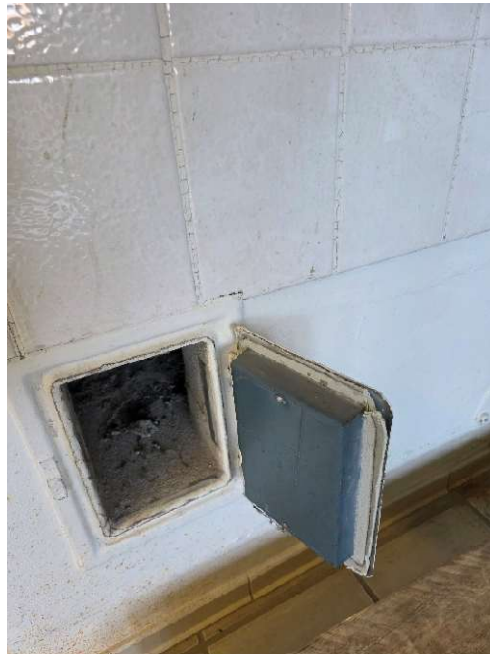
7.

Keller Eingangsbereich - Blick auf die Schornsteinklappe, Probe 28,  
(Heizungsrohrdämmwolle) hier wurde Asbest nachgewiesen.

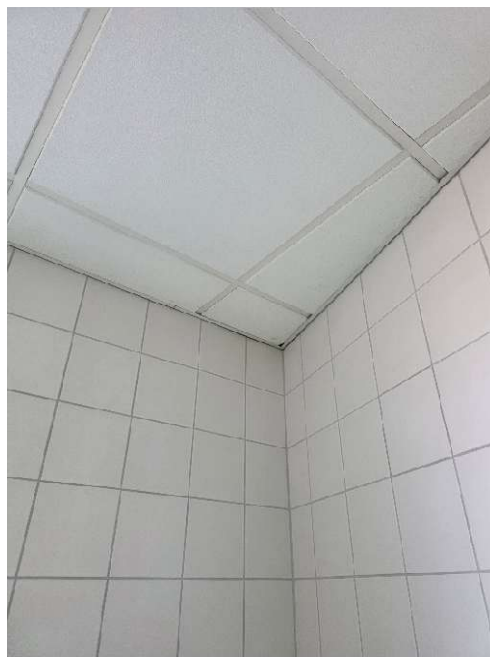
8.

EG, WC, Abstellraum - Blick auf die Akustikdeckenplatten, Probe 37a,  
hier wurde lungengängige WHO-Faser nachgewiesen.

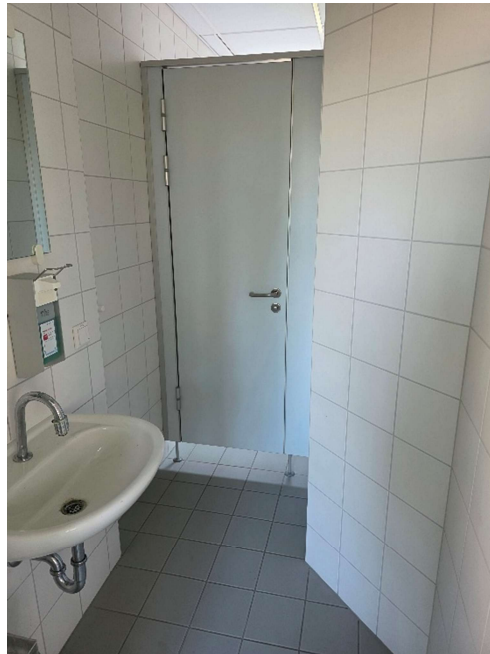
9.  
1.OG, Flur, WC- Blick auf die Akustikdeckenplatten, Probe 37a,  
hier wurde lungengängige WHO-Faser nachgewiesen.

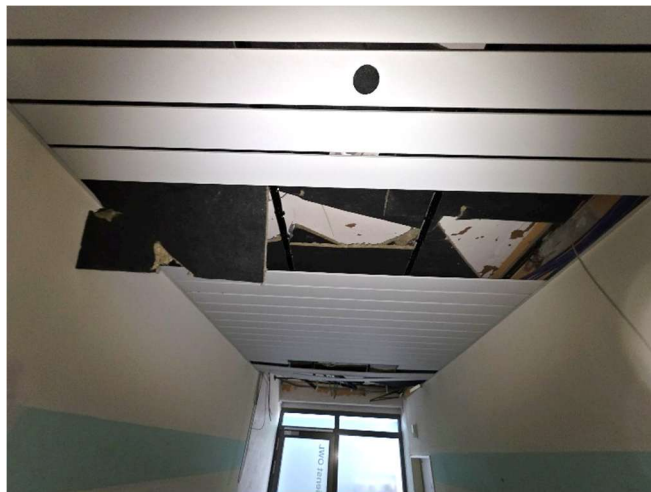
10.  
2.OG, Korridor- Blick auf die Dämm-lage oberhalb der Paneele,  
Probe 53, hier wurde lungengängige WHO-Faser nachgewiesen.

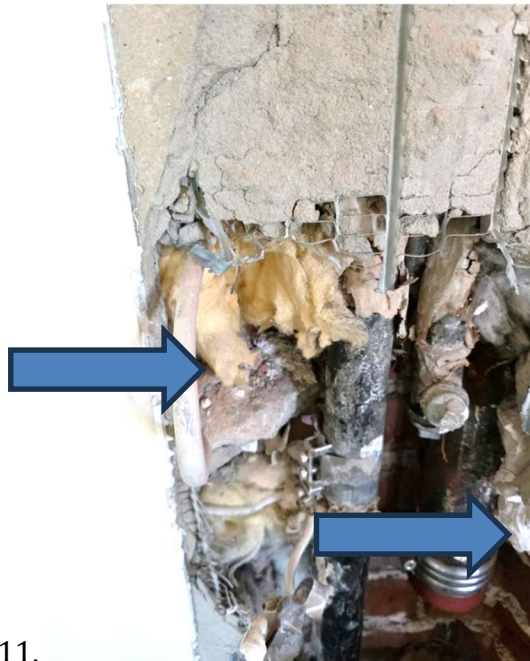
11.  
2.OG, Steigschacht Dämmwolle grün (Probe 60) und gelb (Probe 61),  
hier wurde lungengängige WHO-Faser nachgewiesen.

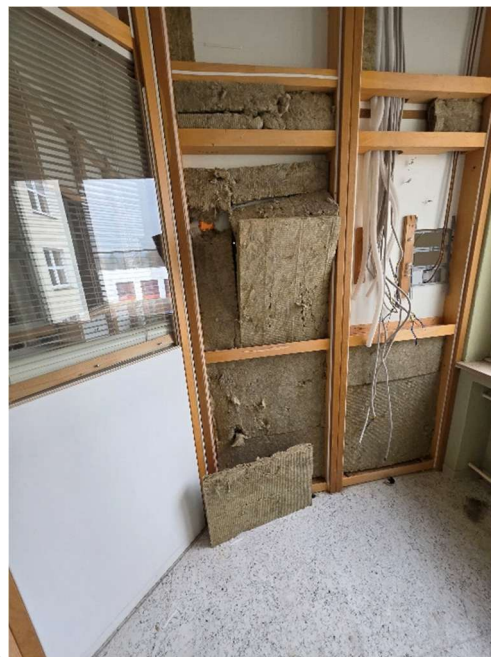
12.  
2.OG, Trockenbau- Blick auf die Dämm-lage, Probe 64, hier wurde  
lungengängige WHO-Faser nachgewiesen.

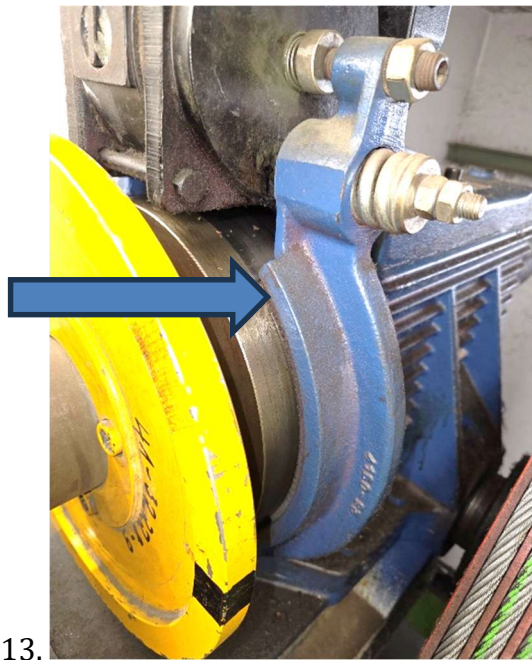
13.

4.OG, Turm, Fahrstuhlraum, Blick auf die Bremsbeläge, Probe 70, hier wurde Asbest nachgewiesen.

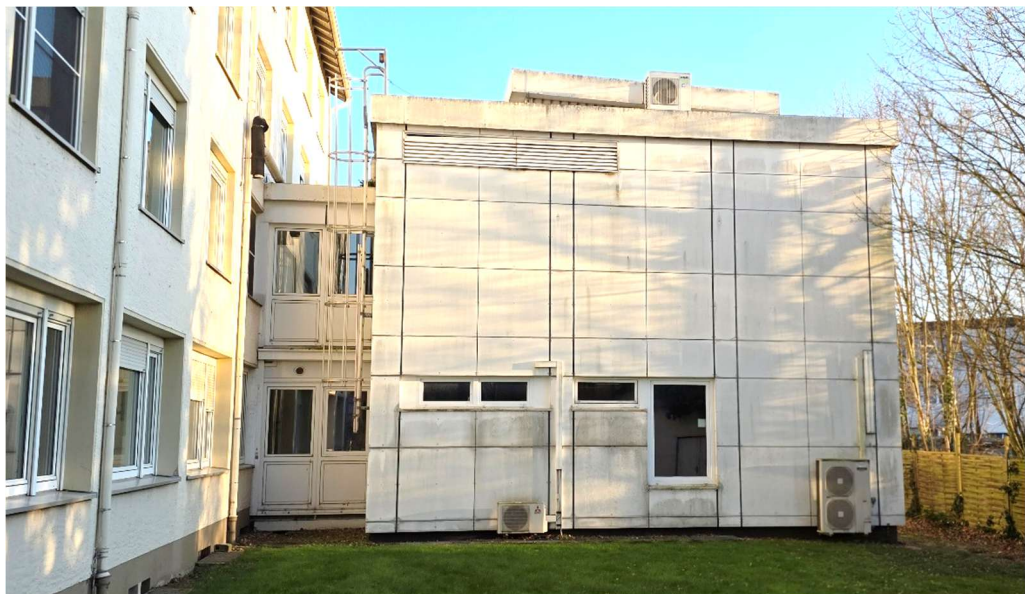
14.

Anbau hinten, Blick auf die Fassadenplatten, Probe 77, hier wurde Asbest nachgewiesen.

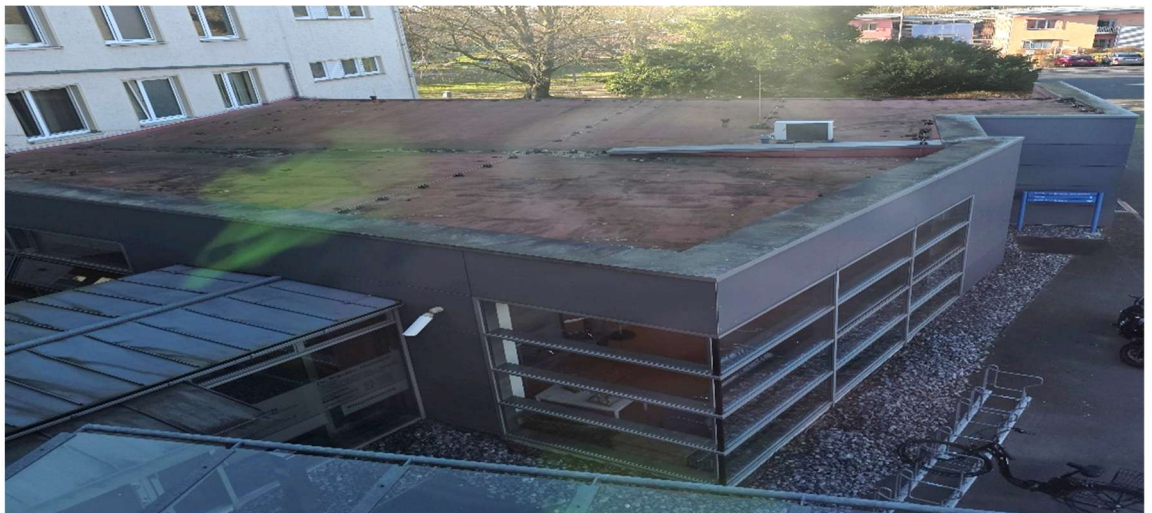
15. Bild

Blick auf das vordere Flachdach, Probe 4d, die Dämm-Lage beinhaltet HBCD (Hexabromcyclododecan) welches gemäß der POP-Verordnung entsorgt werden muss.
