## Prüfbericht Nr.: 2026P918127 / 1

| <b>Projekt:</b> | 2606172, KJP, Bad Salzuflen |

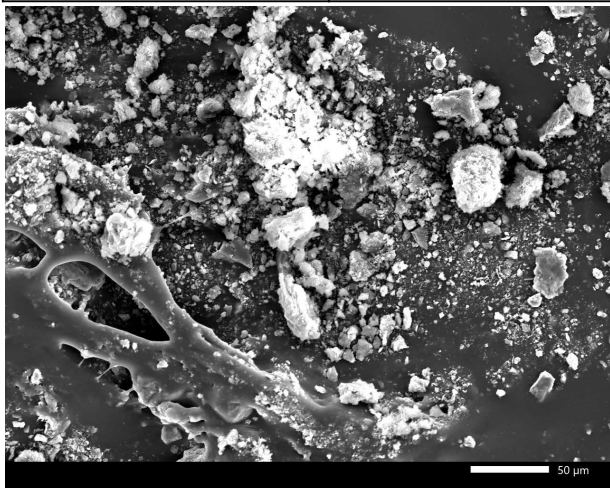
| 26910110-001 | |

| 26910110-001 | |
|---|---|
| Angaben des Kunden: | NU 2, Treppenhaus, Treppe, Steinbodenbelag (grün) |

| Analyse | Befund | NWG* |
|---|---|---|
| Asbestnachweis (3866-5+) | Asbest nicht nachgewiesen | 0,1 % |
| KMF-Nachweis (3866-5+) | KMF nicht nachgewiesen | 0,1 % |

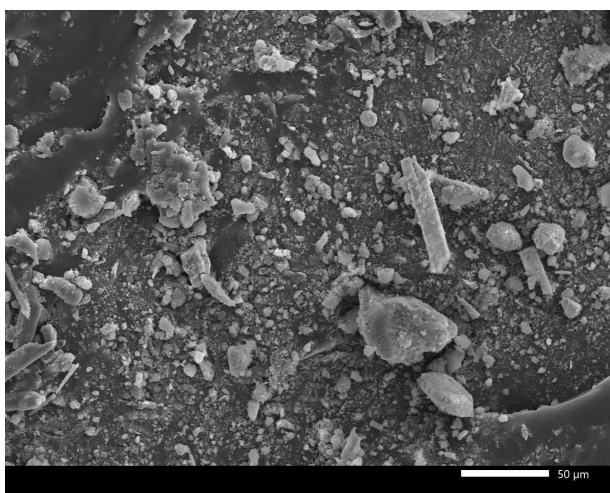
| 26910110-002 | |

| 26910110-002 | |
|---|---|
| Angaben des Kunden: | NU 3a, Dachgeschoss, Bodenmaterial, Plattenmaterial |

| Analyse | Befund | NWG* |
|---|---|---|
| Asbestnachweis (3866-5) | Asbest nicht nachgewiesen | 1 % |
| KMF-Nachweis (3866-5) | KMF nicht nachgewiesen | 1 % |

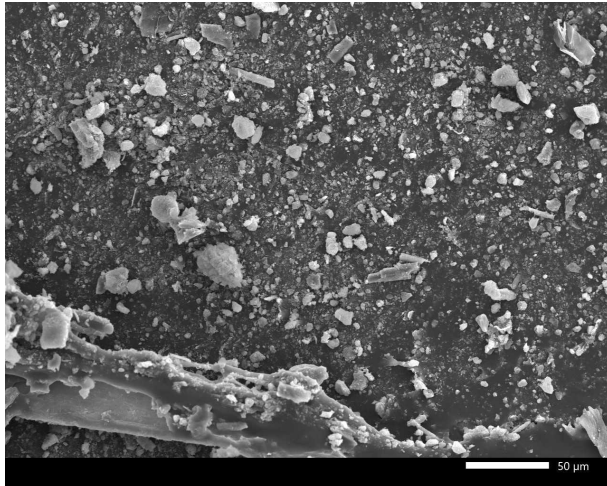
**26910110-003**

Angaben des Kunden: NU 3b, 4. OG, Heizungsraum, Lüftungskanal, Plattenmaterial

| Analyse | Befund | NWG* |
|---|---|---|
| Asbestnachweis (3866-5) | Asbest nicht nachgewiesen | 1 % |
| KMF-Nachweis (3866-5) | KMF nicht nachgewiesen | 1 % |

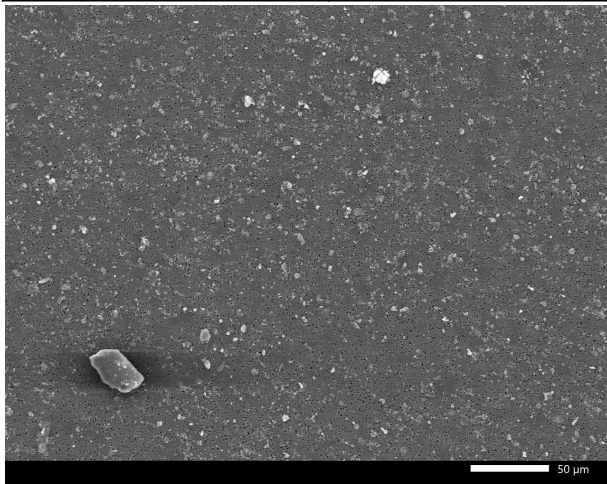
**26910110-004**

Angaben des Kunden: NU 4, außen, Lüftungskanal. Flanschdichtung

| Analyse | Befund | NWG* |
|---|---|---|
| Asbestnachweis (Anh.B) | Asbest nicht nachgewiesen | 0,001 % |

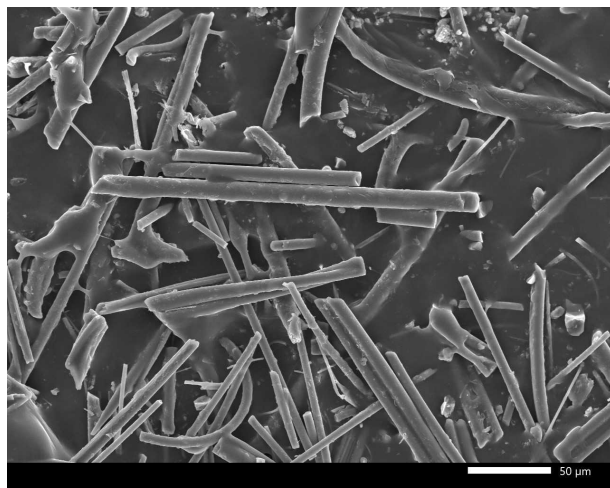
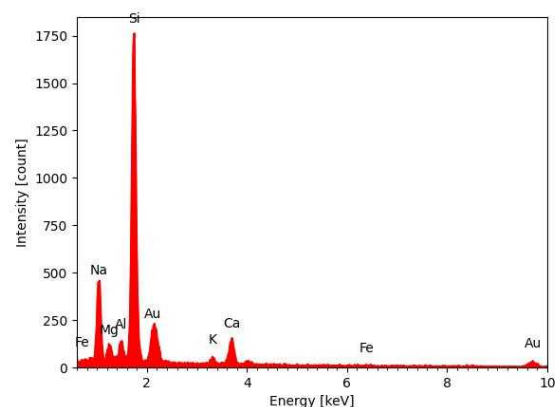
**26910110-005**

Angaben des Kunden: NU 5, OP-Saal, metallhaltige Vergkleidung, KMF Dämmung

| Analyse | Befund | NWG* |
|---|---|---|
| Asbestnachweis (3866-5) | Asbest nicht nachgewiesen | 1 % |
| KMF-Nachweis (3866-5) | KMF nachgewiesen (WHO-Fasern) | 1 % |

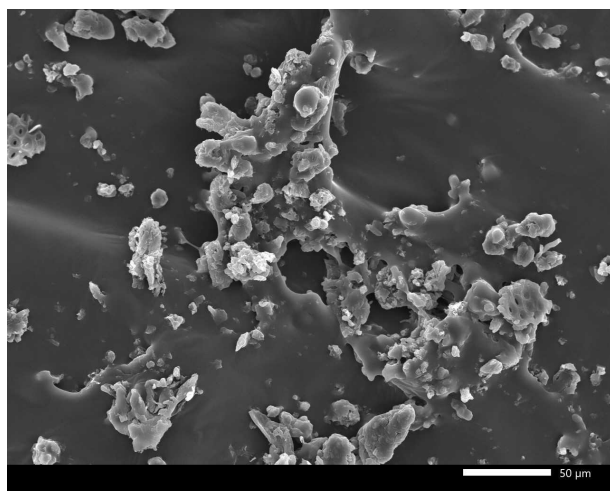
**26910110-006**

Angaben des Kunden: NU 6, Fahrstuhl-Kabine, Innenauskleidung

| Analyse | Befund | NWG* |
|---|---|---|
| Asbestnachweis (3866-5) | Asbest nicht nachgewiesen | 1 % |
| KMF-Nachweis (3866-5) | KMF nicht nachgewiesen | 1 % |
