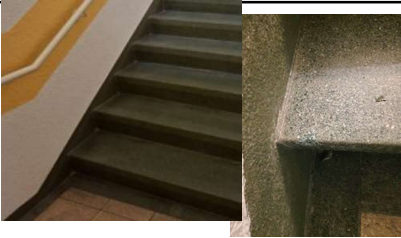
| Probe-Nr. | Ebene / Raum | Bauteil / Material | Verdacht auf | Ergebnis | Bild | Regeln | Erklärender Text |
|---|---|---|---|---|---|---|---|
| NU 2 | Treppenhaus, Treppe, | Steinbodenbelag (grün) | Asbest/KMF | nein | | | Hinsichtlich der labortechnischen Untersuchung ist kein Handlungsbedarf abzuleiten, der Verdachtsmoment wurde nicht bestätigt |

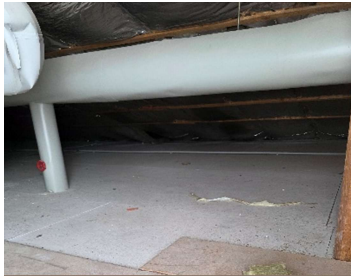
| Probe-Nr. | Ebene / Raum | Bauteil / Material | Verdacht auf | Ergebnis | Bild | Regeln | Erklärender Text |
|---|---|---|---|---|---|---|---|
| NU 3a | Dachgeschoss, Bodenmaterial | Plattenmaterial | Asbest/KMF | nein | | | Hinsichtlich der labortechnischen Untersuchung ist kein Handlungsbedarf abzuleiten, der Verdachtsmoment wurde nicht bestätigt |

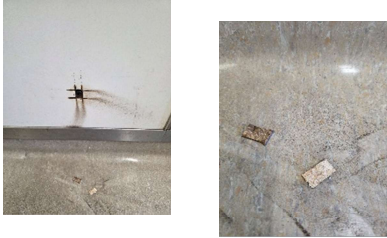
| NU 6 | Fahrsstuhl-Kabine, | Innenauskleidung | Asbest | nein | | | Hinsichtlich der labortechnischen Untersuchung ist kein Handlungsbedarf abzuleiten, der Verdachtsmoment wurde nicht bestätigt |
