## Untersuchungsbericht- Nachbeprobung

Hintergrund der Beauftragung:  
Asbestverdacht

Objekt: Kinder und Jugendpsychiatrie Bad Salzuflen,  
Heldmannstraße 45, 32108 Bad Salzuflen,  
div. Bereiche

Berichtsnummer: 24020\_2606172  
Vorberichtsnummer: 24020\_2602039

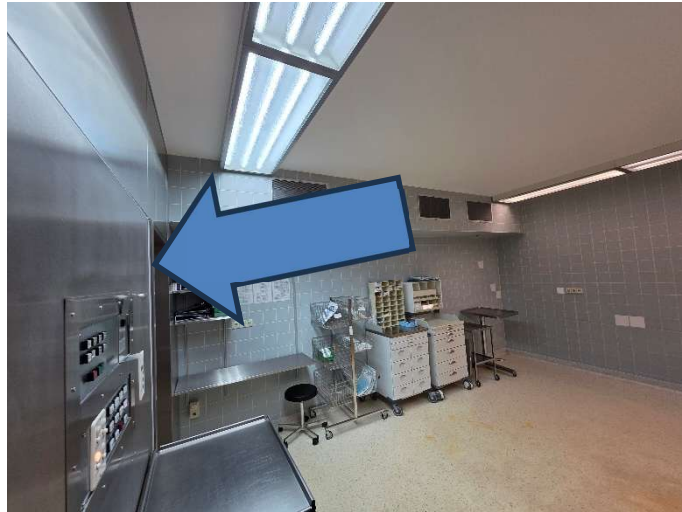
1. Bild

| Probe-Nr. | Ebene / Raum | Bauteil / Material | Verdacht auf | Ergebnis | Bild | Regeln | Erklärender Text |
|---|---|---|---|---|---|---|---|
| NU 5 | OP-Saal, metallhaltige Verkleidung, | KMF Dämmung | Asbest/KMF | ja, lungengängige WHO-Faser | | TRGS 521, TRGS 524, DGUV 101-004 u. DGUV 201-012 | Arbeiten mit und am Material sind gem. den anerkannten Regeln / Richtlinien (TRGS 521) u. die Entsorgung gemäß den regionalen Regeln, Abfallschlüssel: 17 06 03* durchzuführen. |

Nach dem Öffnen der Schalteinheit, zeigte sich im Wandaufbau eine KMF (Künstliche Mineralfaser) - Die Untersuchung zeigte lungengängige KMF- (WHO-Faser), des Weiteren wurde ein Holzrahmenbau mit Tischlerplatte erkannt, die mit Edelstahl belegt ist.

Ein Verdacht wurde in Probe NU 5 bestätigt. In alle weiteren Nachuntersuchungen wurde der Verdacht nicht bestätigt.

Es muss von der Sanierungsfirma eine Gefährdungsbeurteilung nach TRGS521 erstellt werden, in diesem Zuge ist das Rückbauverfahren durch den sach- und fachkundigen Sanierer zu bestimmen bzw. festzulegen.
