Bericht über Betonzustandsuntersuchungen

Projekt-Nr. U-22326-bwu-01-01

**Projekt: AMMERTHAL-ILLSCHWANG
Regenüberlaufbecken I + II
Bautechnische Betonuntersuchungen**

**Auftraggeber: Zweckverband zur Abwasserbeseitigung Ammerthal-Illschwang
Mühlweg 16a
92260 Ammerthal**

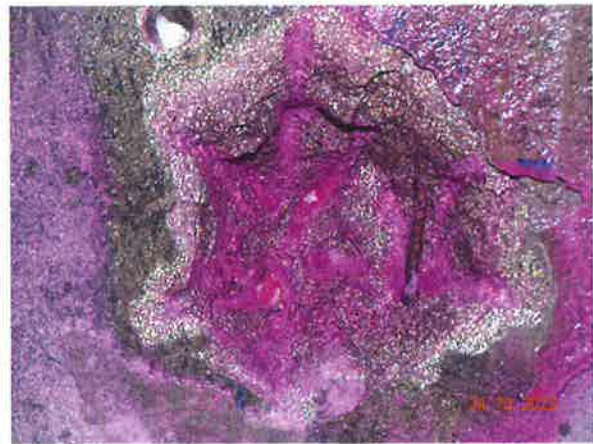
Stemmstelle S1

S1, RÜB1, Beckenwand unter Wasserwechselzone (WWZ), abgeplatztes Oberflächenschutzsystem (OS) (Anlage 2.1):

- Bewehrungsstab vertikal Ø 6 mm, Betondeckung 36 mm, KG 1
- Carbonatisierungstiefe: 8 mm
- Betongefüge: dicht

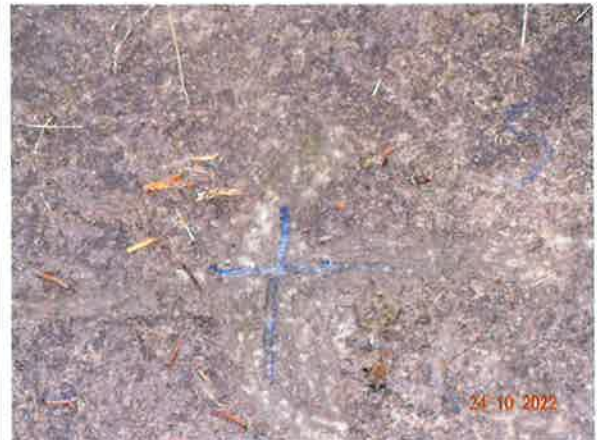
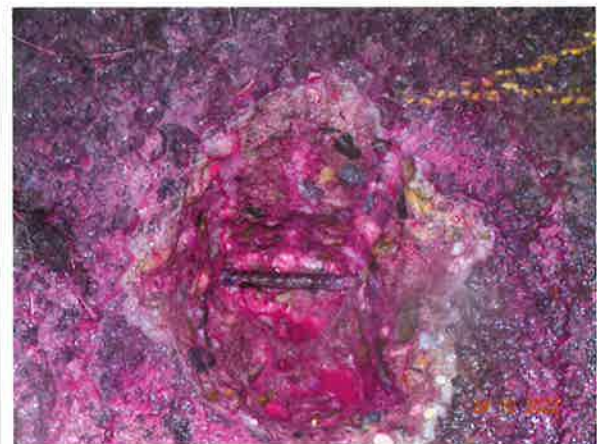
Stemmstelle S2

S2, RÜB1, Beckenwand in WWZ, unauffällig (Anlage 2.2):

- Bewehrungsstab vertikal Ø 6 mm, Betondeckung 56 mm, KG 1
- Carbonatisierungstiefe: 4 mm
- Betongefüge: dicht

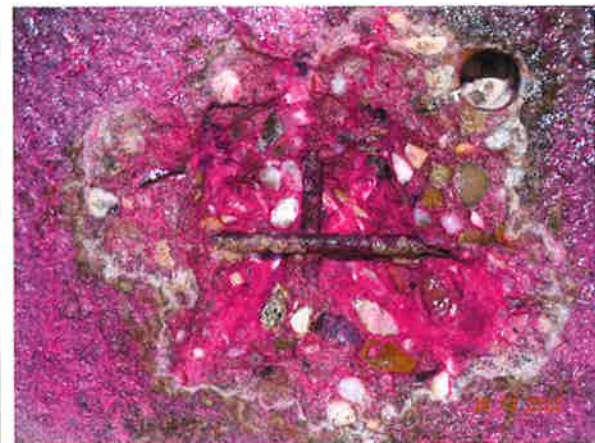
Stemmstelle S3

S3, RÜB1, Beckenwand unter WWZ, unauffällig (Anlage 2.3):

- Bewehrungsstab vertikal Ø 6 mm, Betondeckung 22 mm, KG 0
- Bewehrungsstab horizontal Ø 6 mm, Betondeckung 17 mm, KG 0
- Carbonatisierungstiefe: 3 mm
- Betongefüge: dicht

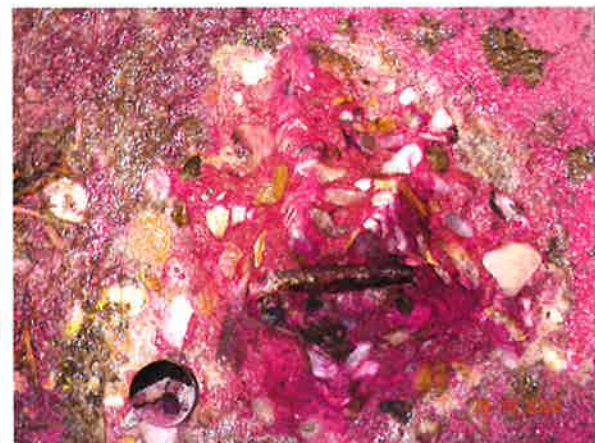
Stemmstelle S4

S4, RÜB1, Beckenwand in WWZ, Absandungen (Anlage 2.4):

- Bewehrungsstab horizontal Ø 6 mm, Betondeckung 42 mm, KG 0
- Carbonatisierungstiefe: 4 mm
- Betongefüge: dicht

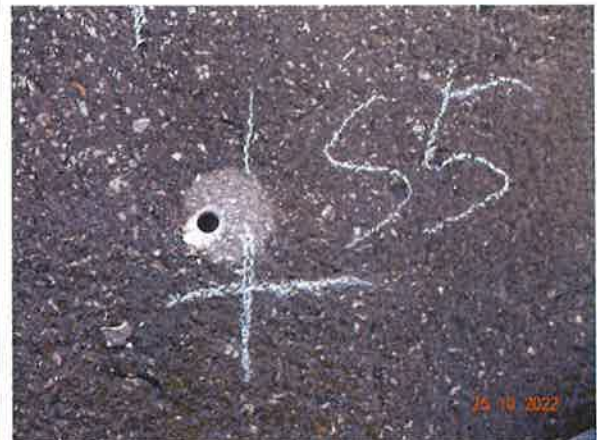
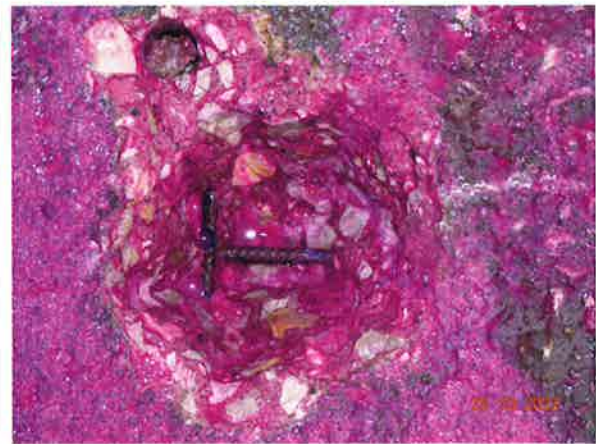
Stemmstelle S5

S5, RÜB1, Beckenboden, Absandungen (Anlage 2.5):

- Bewehrungsstab vertikal Ø 5 mm, Betondeckung 58 mm, KG 0
- Bewehrungsstab horizontal Ø 5 mm, Betondeckung 58 mm, KG 0
- Carbonatisierungstiefe: 4 mm
- Betongefüge: dicht

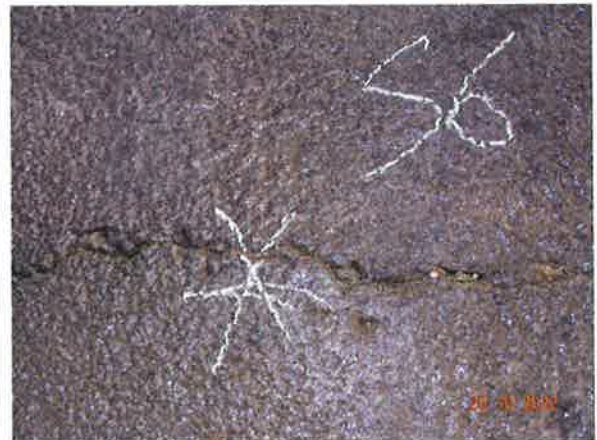
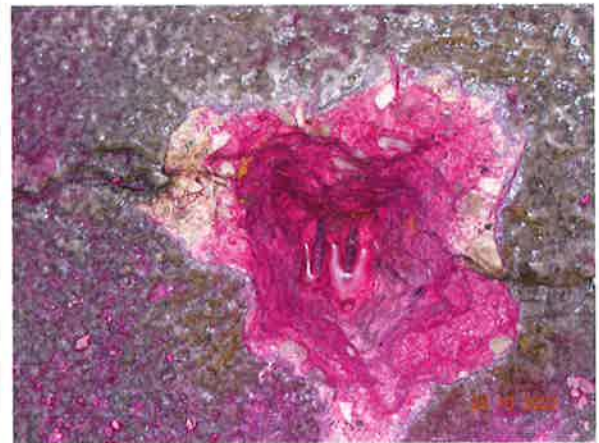
Stemmstelle S6

S6, RÜB1, Beckenboden, Riss (Anlage 2.6):

- Bewehrungsstab vertikal Ø 6 mm, Betondeckung 118 mm, KG 0
- Bewehrungsstab vertikal Ø 6 mm, Betondeckung 125 mm, KG 0
- Carbonatisierungstiefe: 14 mm
- Betongefüge: dicht

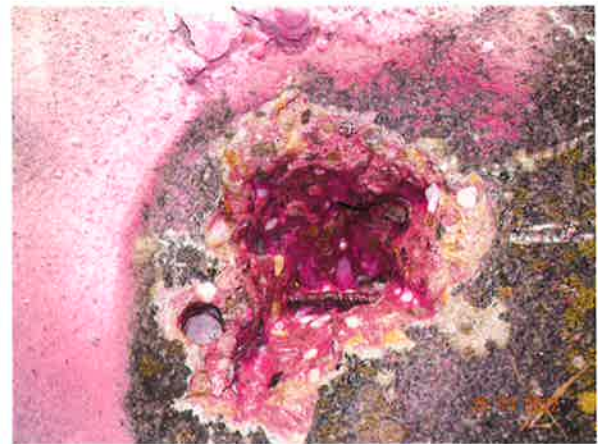
Stemmstelle S7

S7, RÜB1, Beckenwand über WWZ (Anlage 2.7):

- Bewehrungsstab vertikal Ø 6 mm, Betondeckung 57 mm, KG 0
- Carbonatisierungstiefe: 5 mm
- Betongefüge: dicht

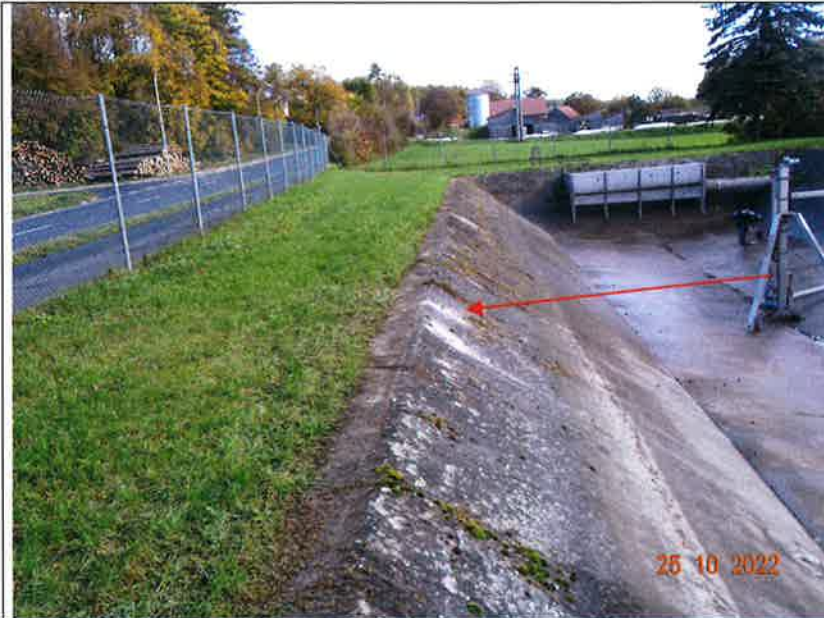
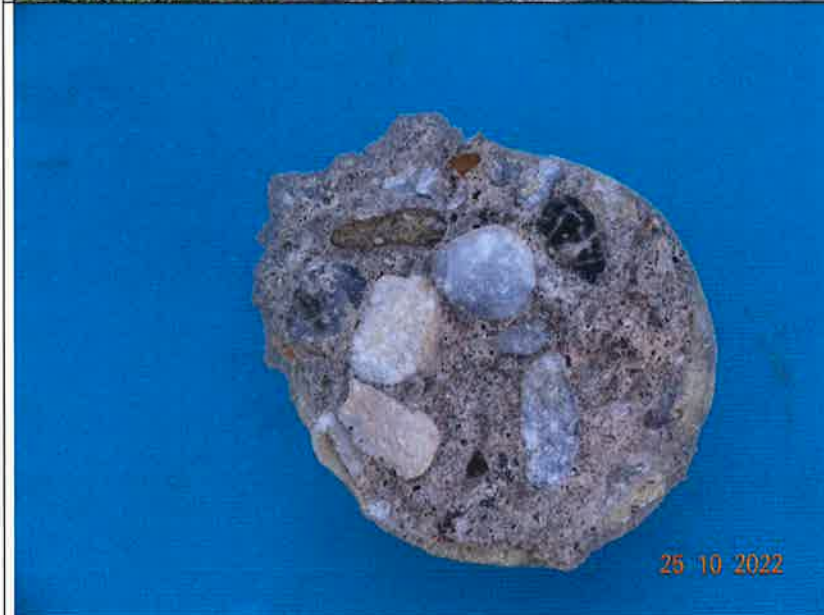
Haftzugprüfung H1

Kohäsionsriss im Beton

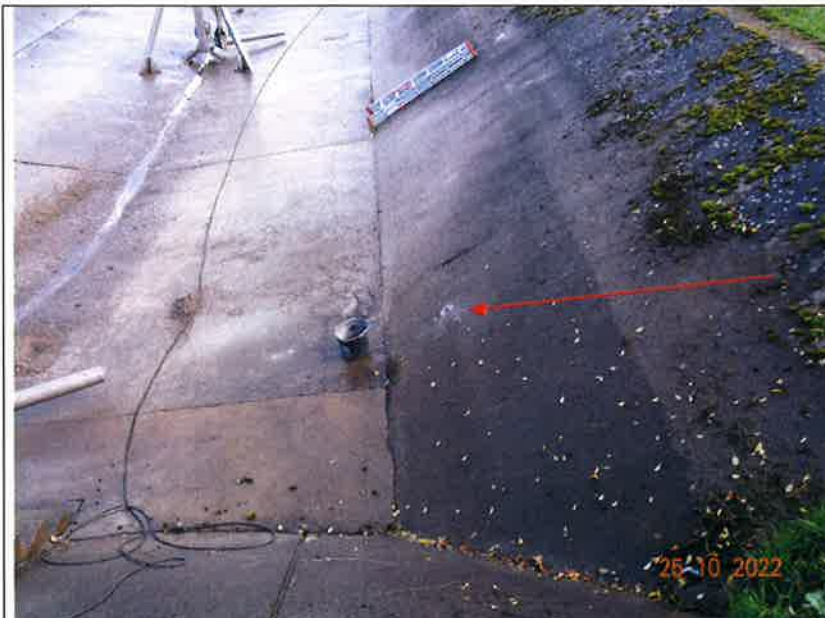
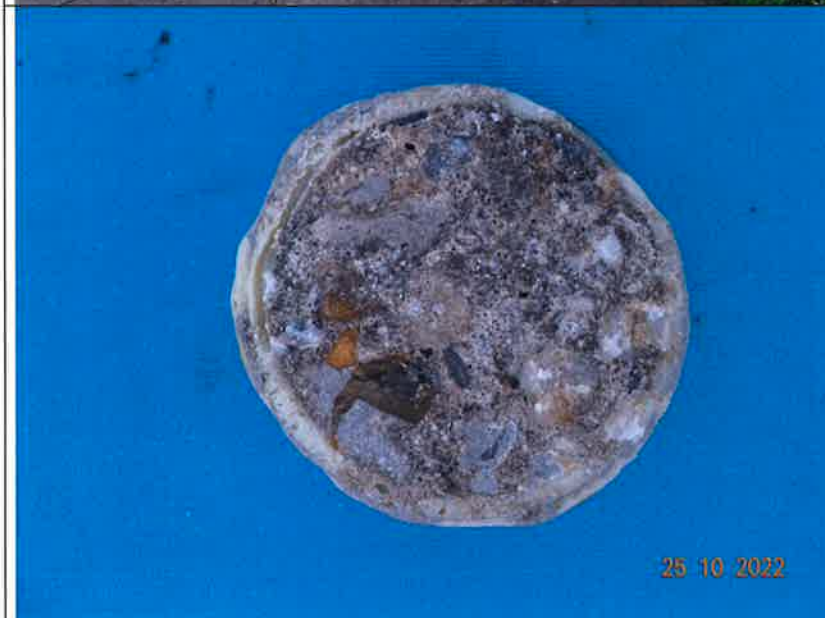
Haftzugprüfung H2

Kohäsionsriss im Beton

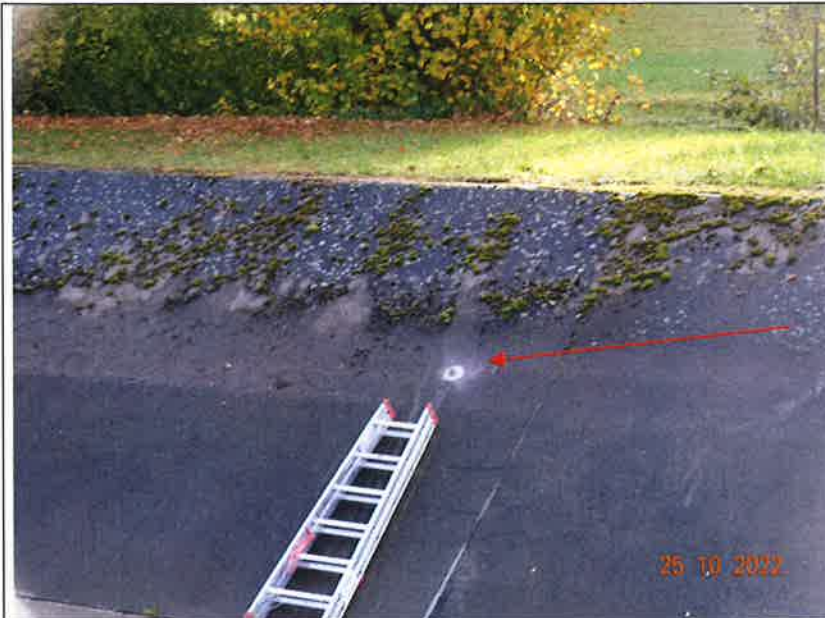
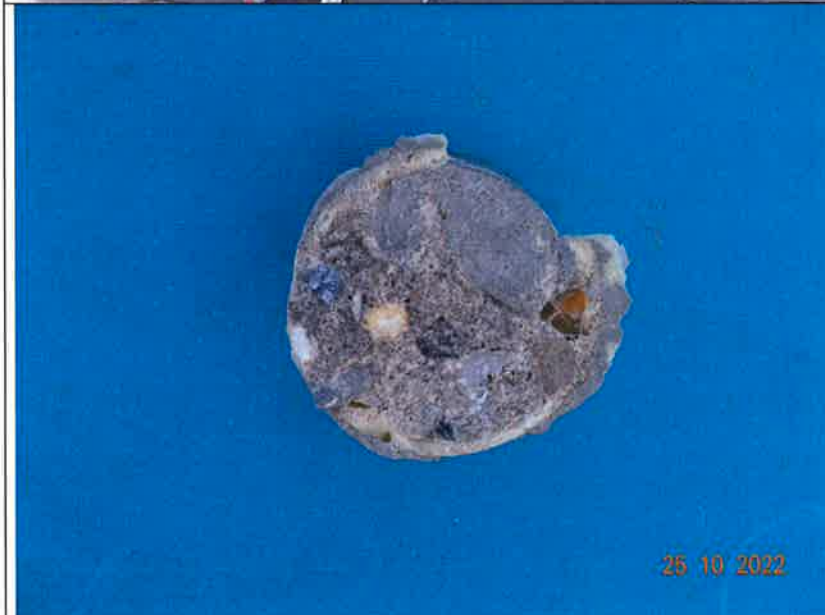
Haftzugprüfung H3

Kohäsionsriss im Beton

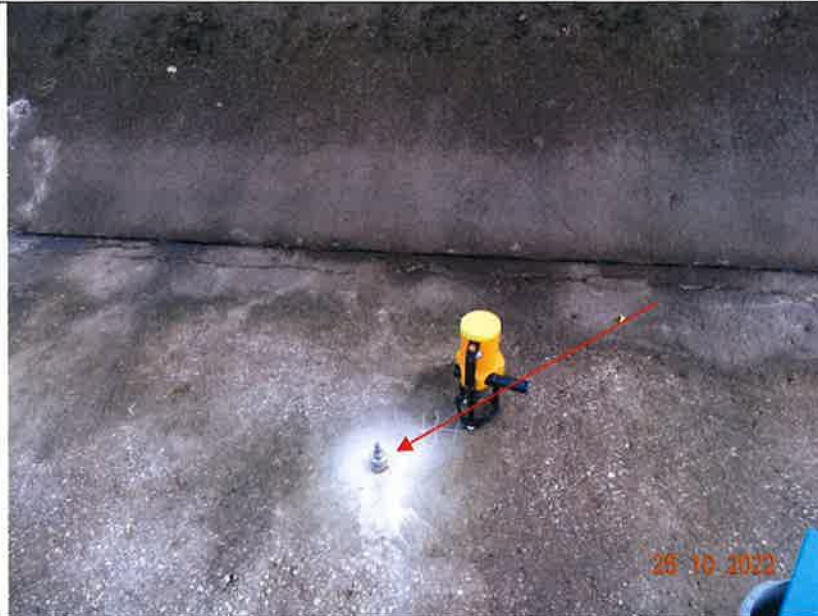
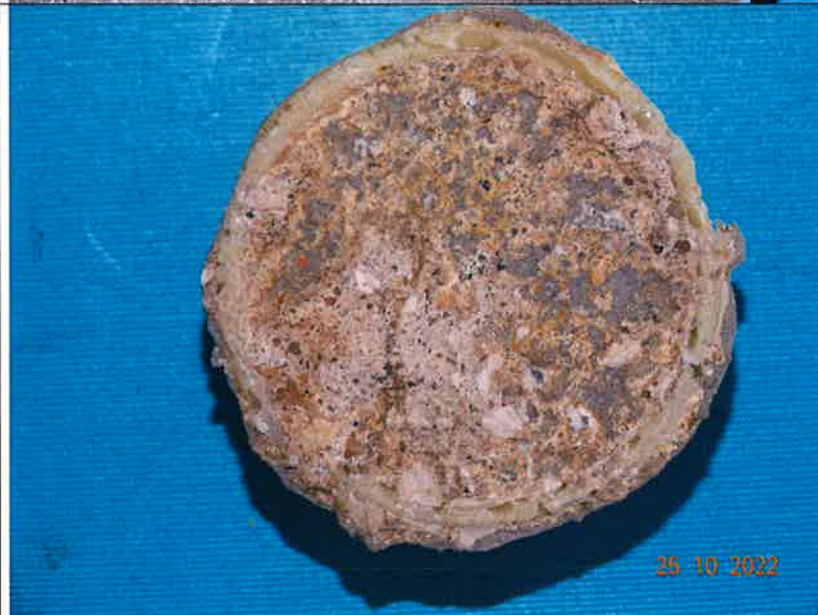
Haftzugprüfung H4

Kohäsionsriss im Beton

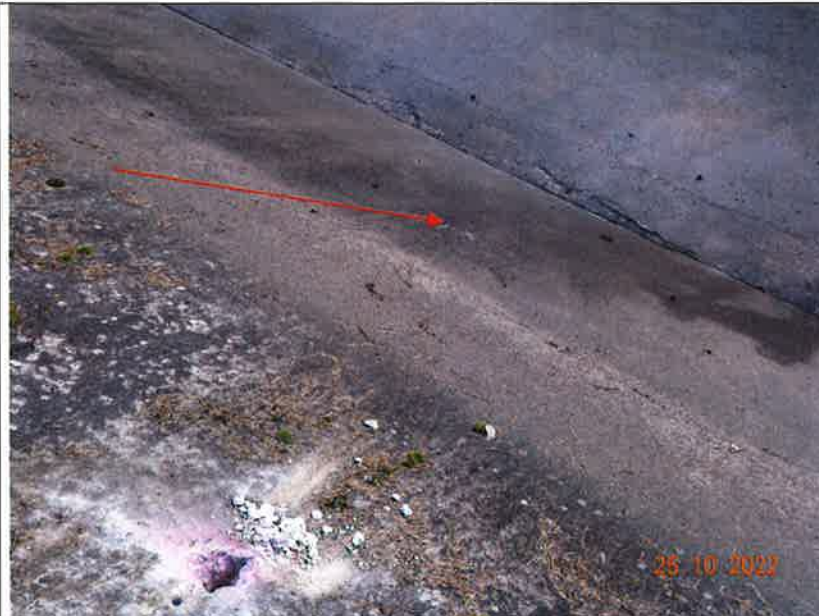
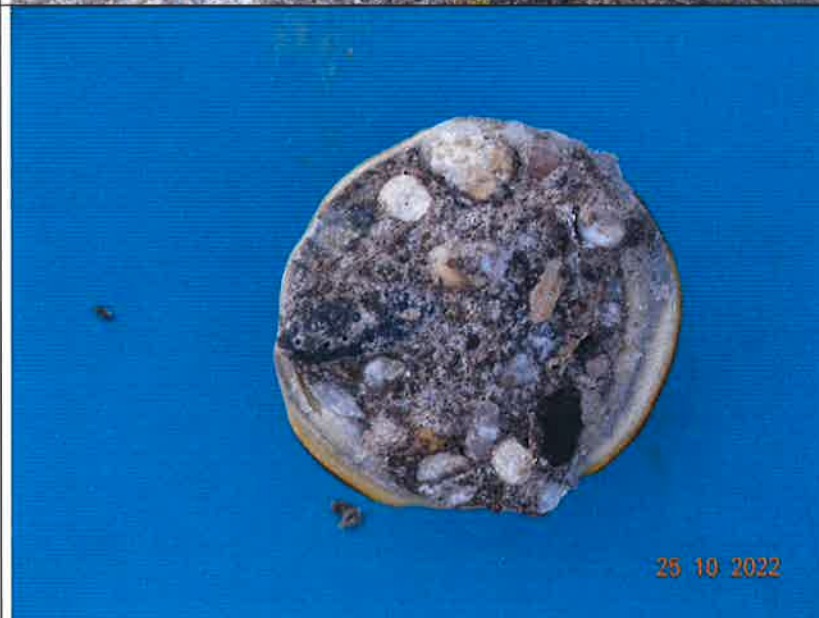
Haftzugprüfung H5

Kohäsionsriss im Beton

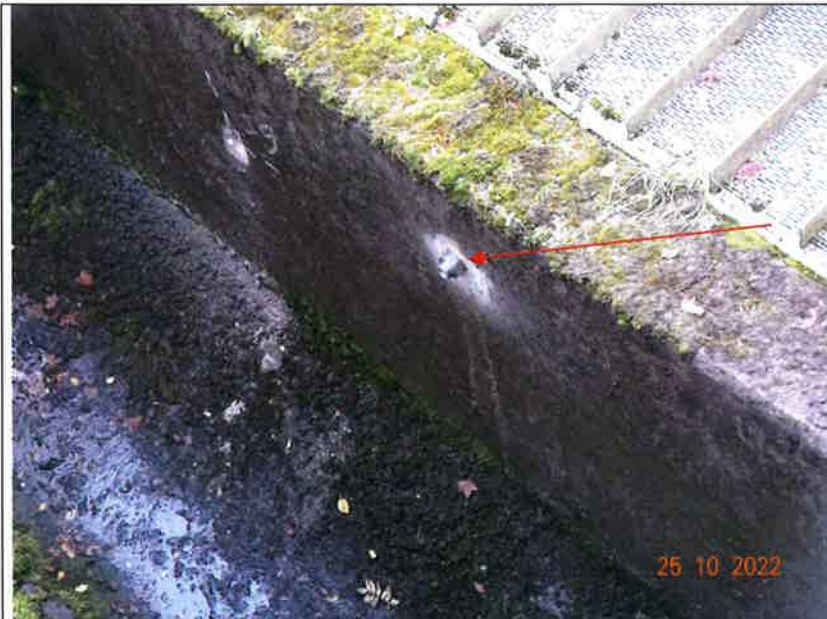
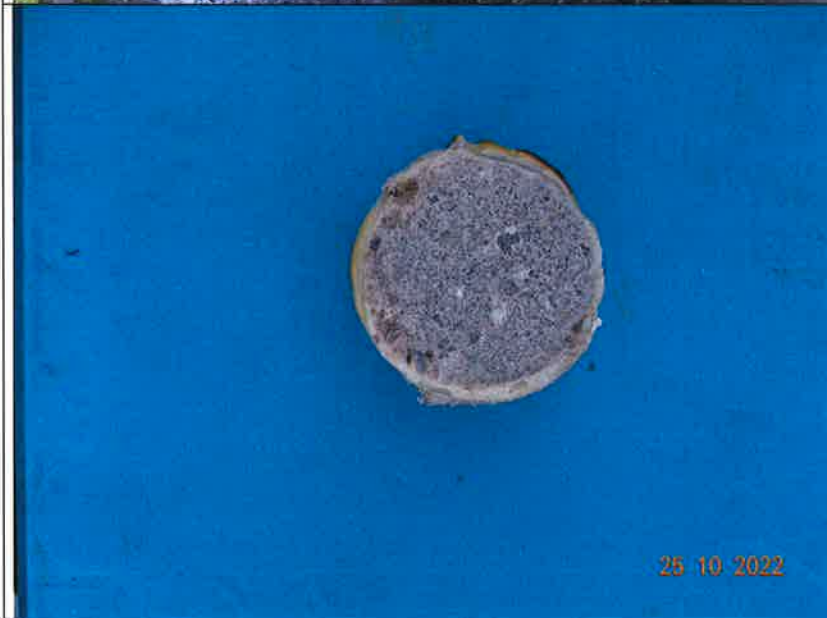
Haftzugprüfung H6

Kohäsionsriss im Beton

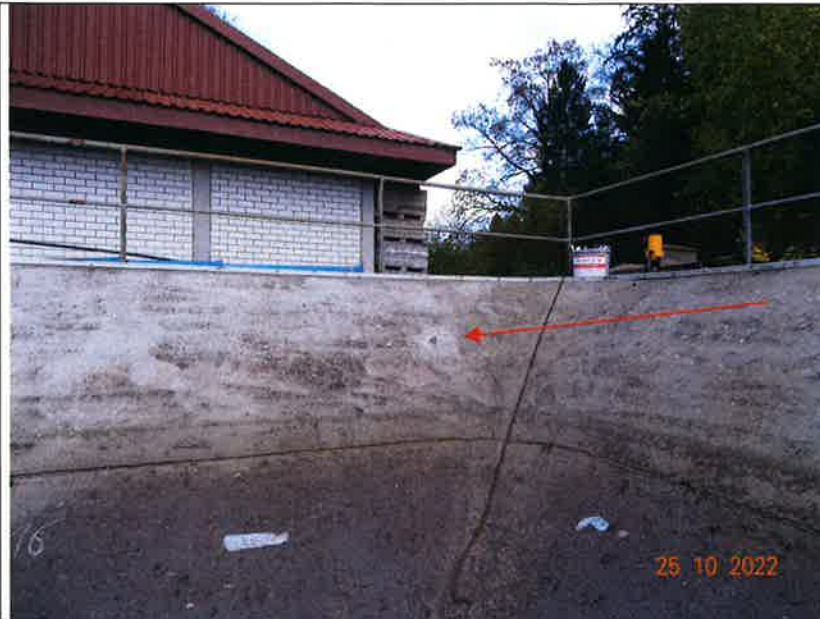
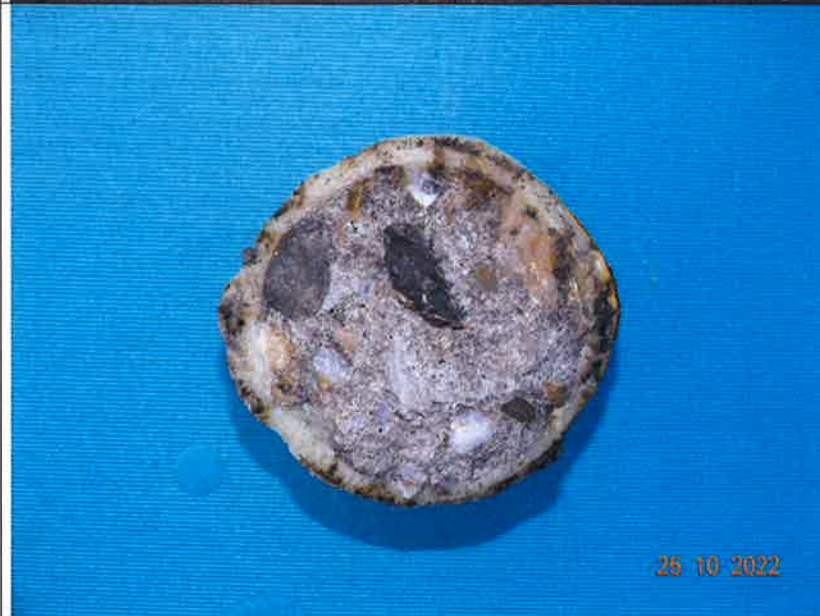
Haftzugprüfung H7

Kohäsionsriss im Beton

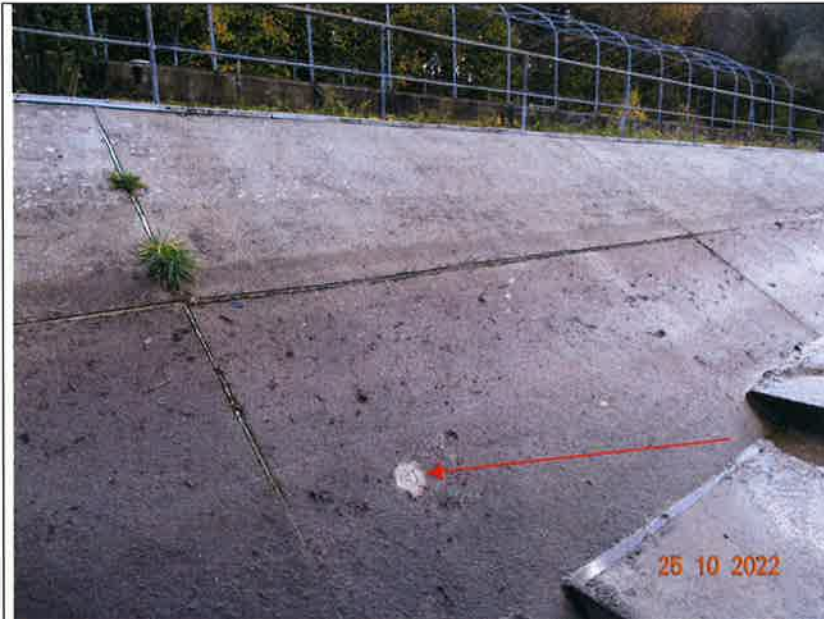
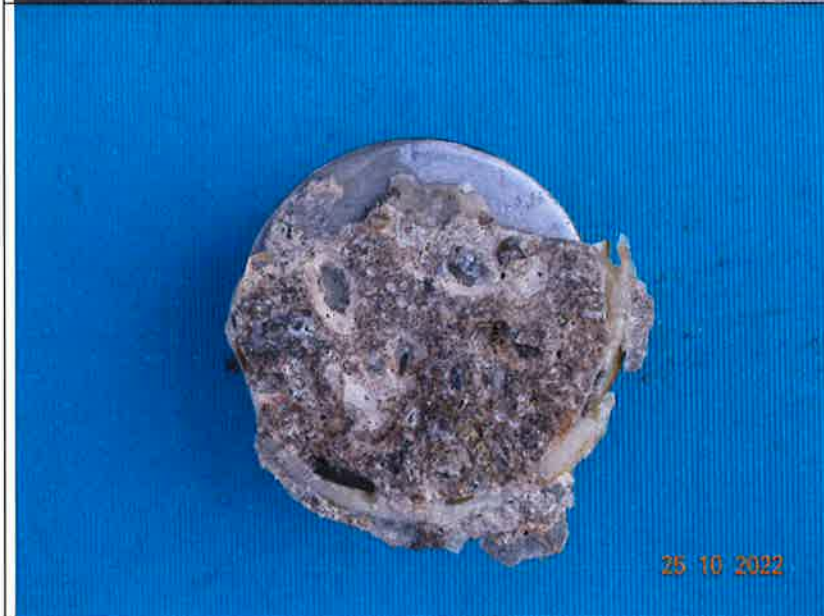
Haftzugprüfung H8

90 % Kohäsionsriss im
Beton
10 % Adhäsionsriss im
Kleber

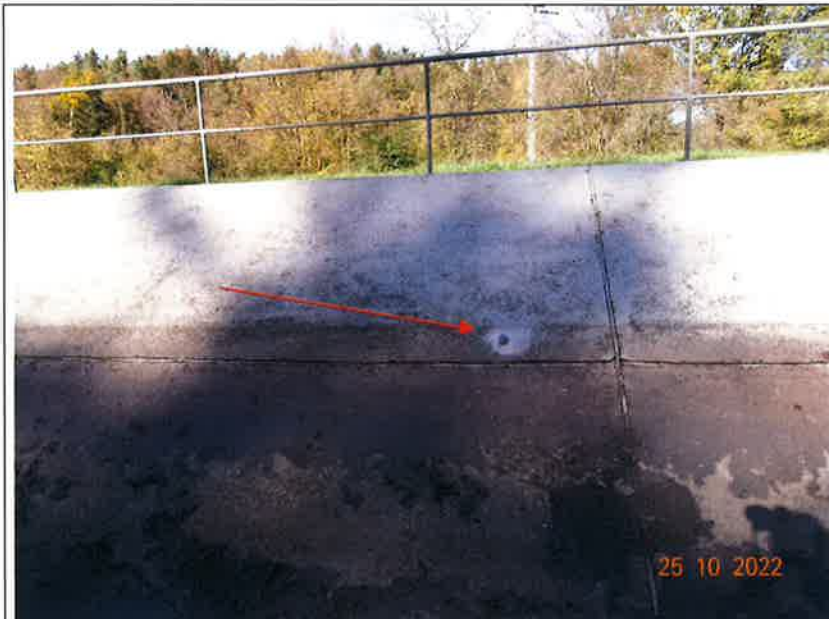
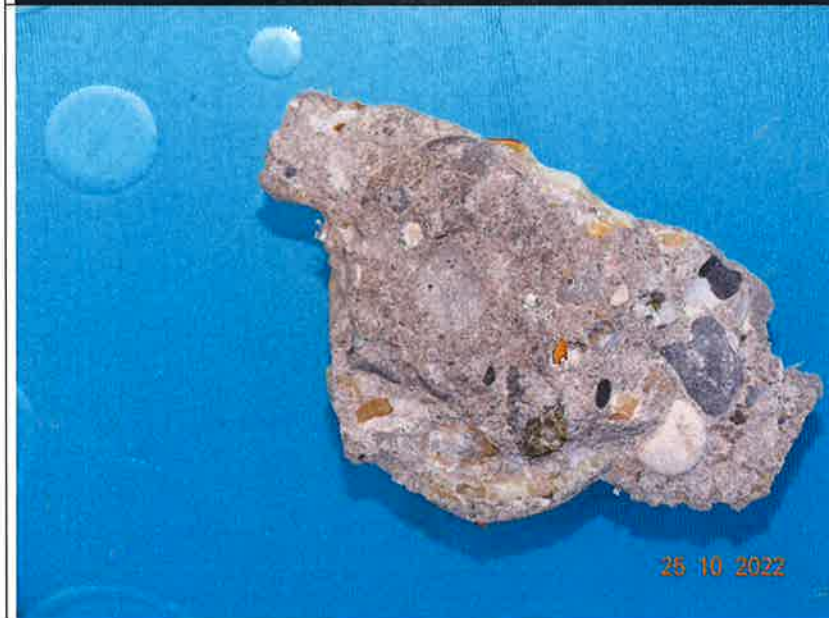
Haftzugprüfung H9

Kohäsionsriss im Beton

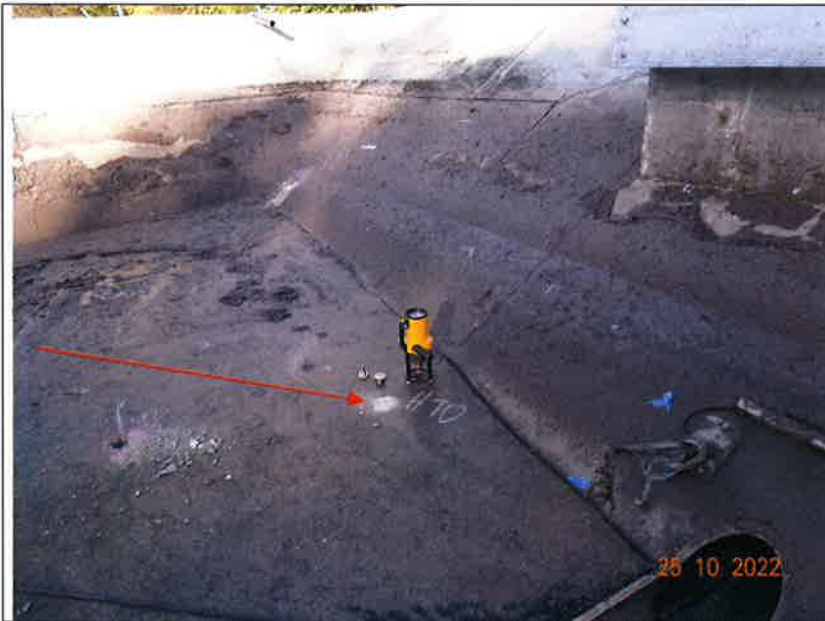
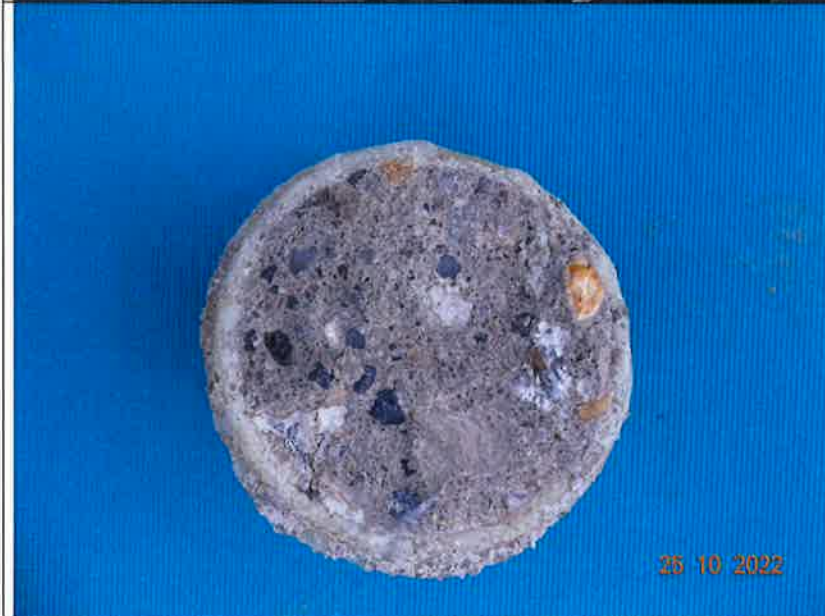
Haftzugprüfung H10

Kohäsionsriss im Beton

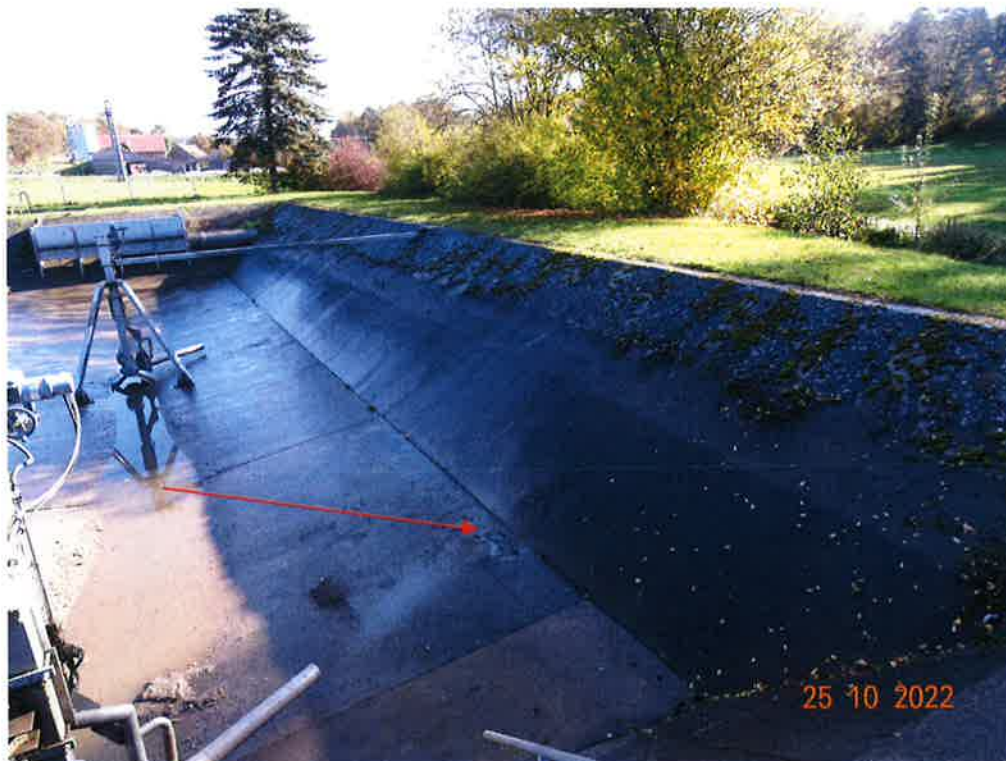
Bild 2

Schadstelle in
der vorderen
Bodenplatte

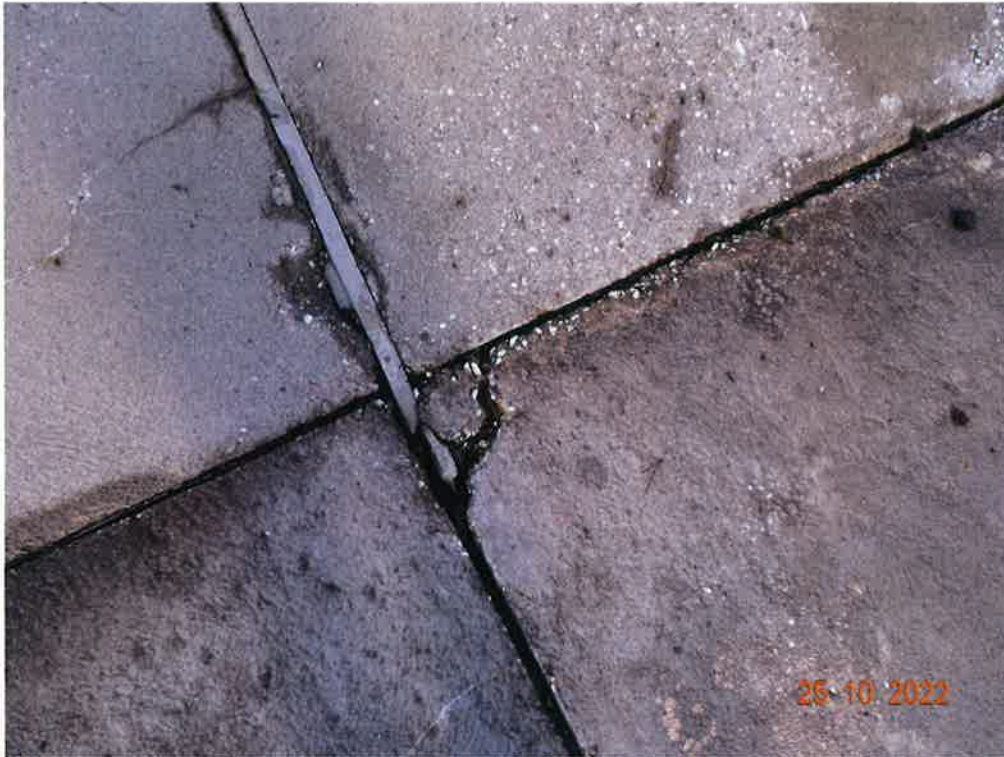
Bild 3

Schäden in der
mittleren Bodenplatte

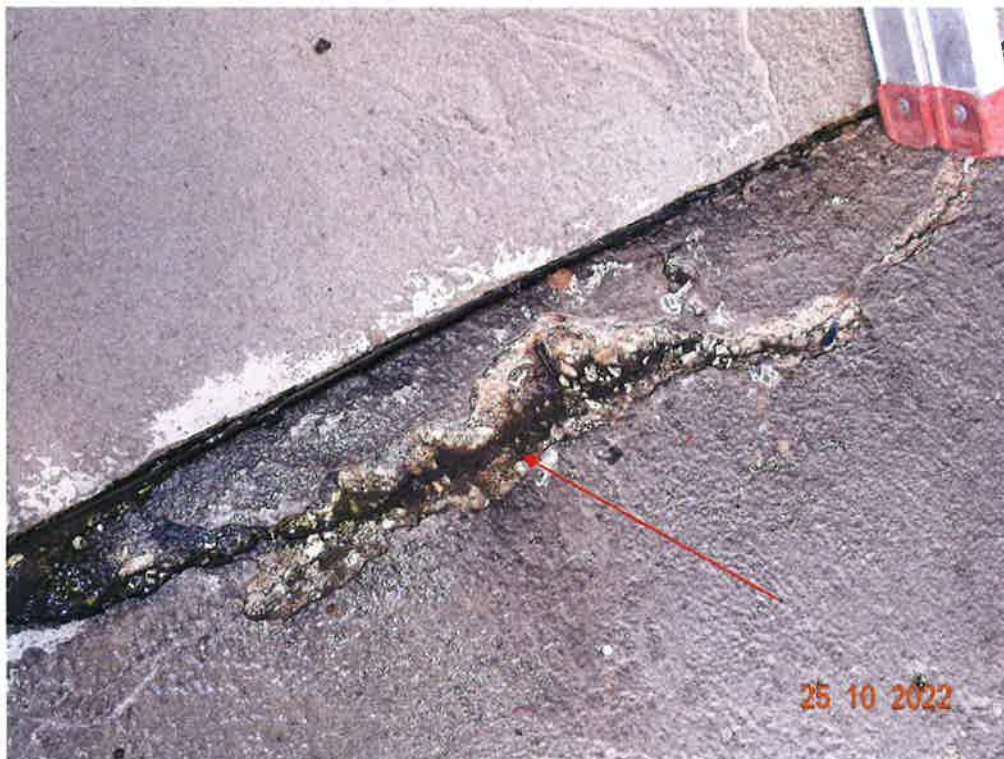
Bild 4

Am Rückhaltebecken I (Anlage 5.1, Bild 1) sind in der Bodenplatte und den Wänden Risse (Anlage 5.3, Bild 6 und Anlage 5.4 Bilder 6 und 7) und Fehlstellen im Oberflächenschutzsystem sowie Absandungen (Anlage 5.5, Bild 9) vorhanden. An der mittleren Bodenplatte des Rückhaltebeckens I liegen Schadstellen in der Form von Abplatzungen mit freiliegender Bewehrung vor (Anlage 5.2, Bild 4).

Schäden in der
mittleren Bodenplatte,
freiliegende
Bewehrung

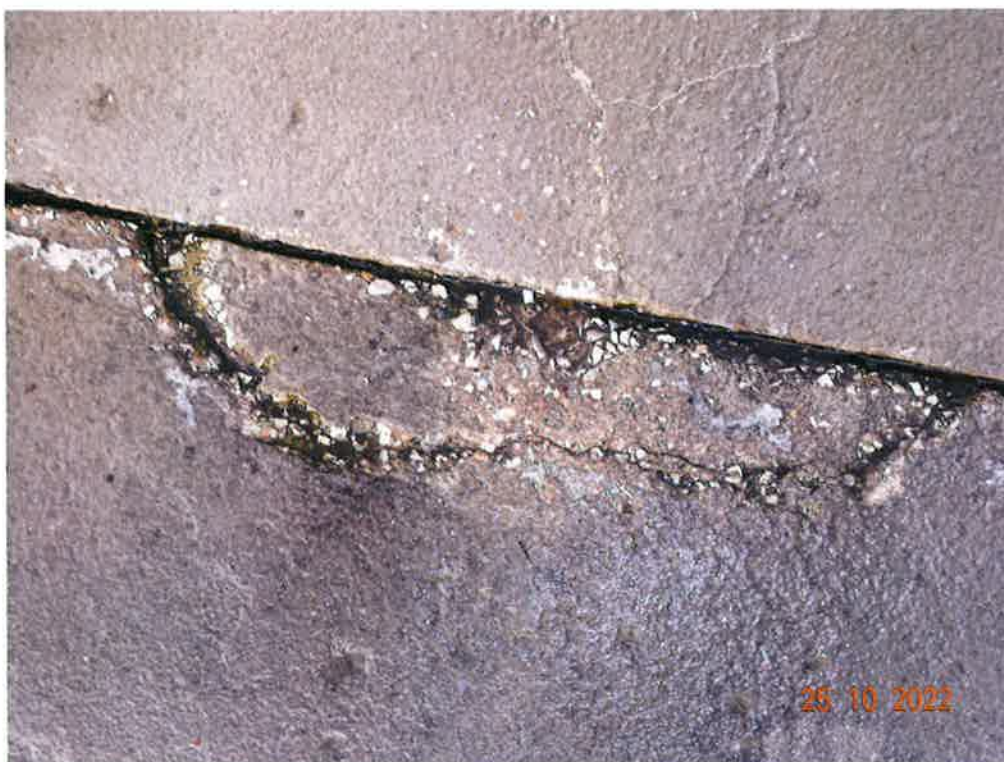
Bild 5

Schäden in der
mittleren Bo-
denplatte

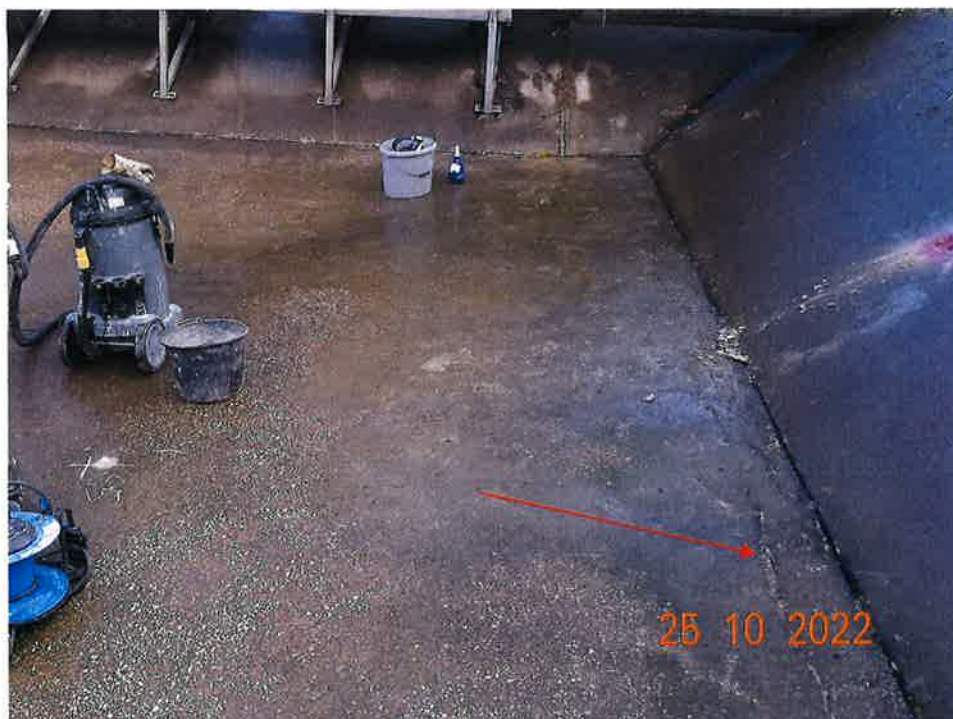
Bild 6

Schäden in der
hinteren Bo-
denplatte,
Riss

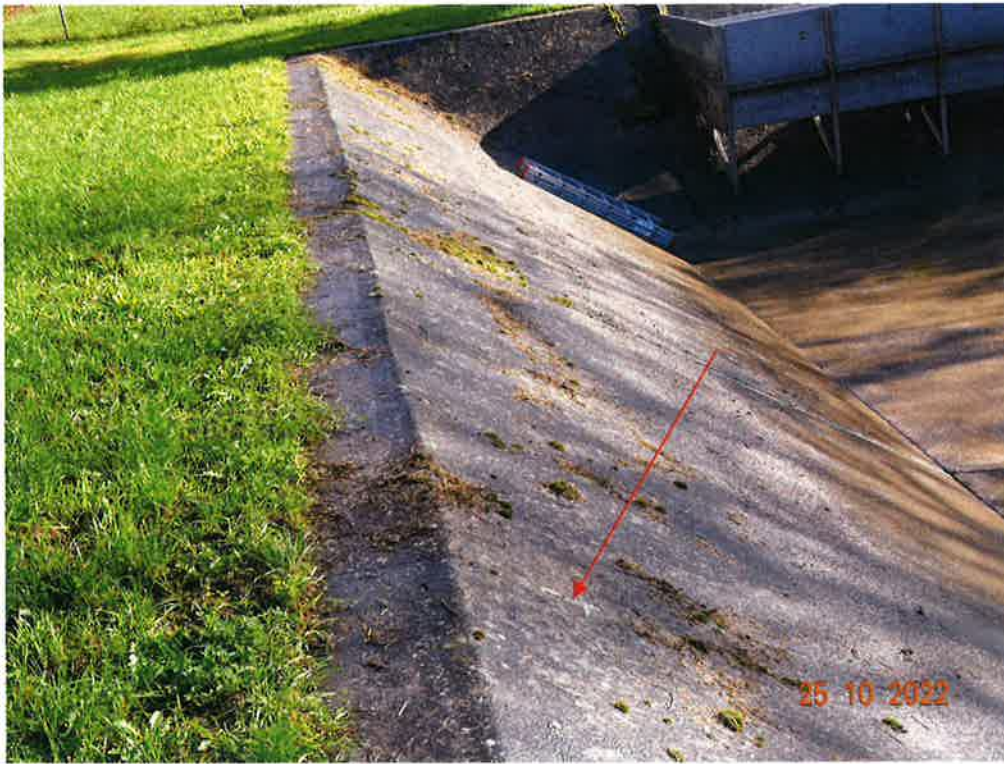
Bild 6

Riss in der Beckenwand

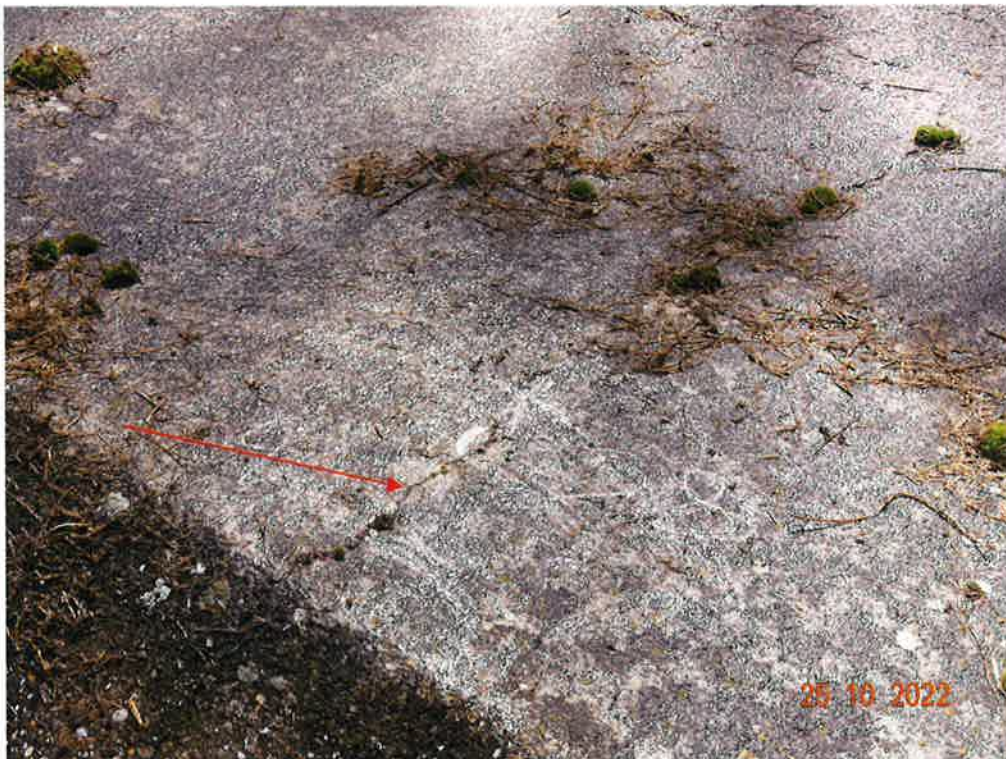
Bild 7

Detailbild:
Riss in der Beckenwand

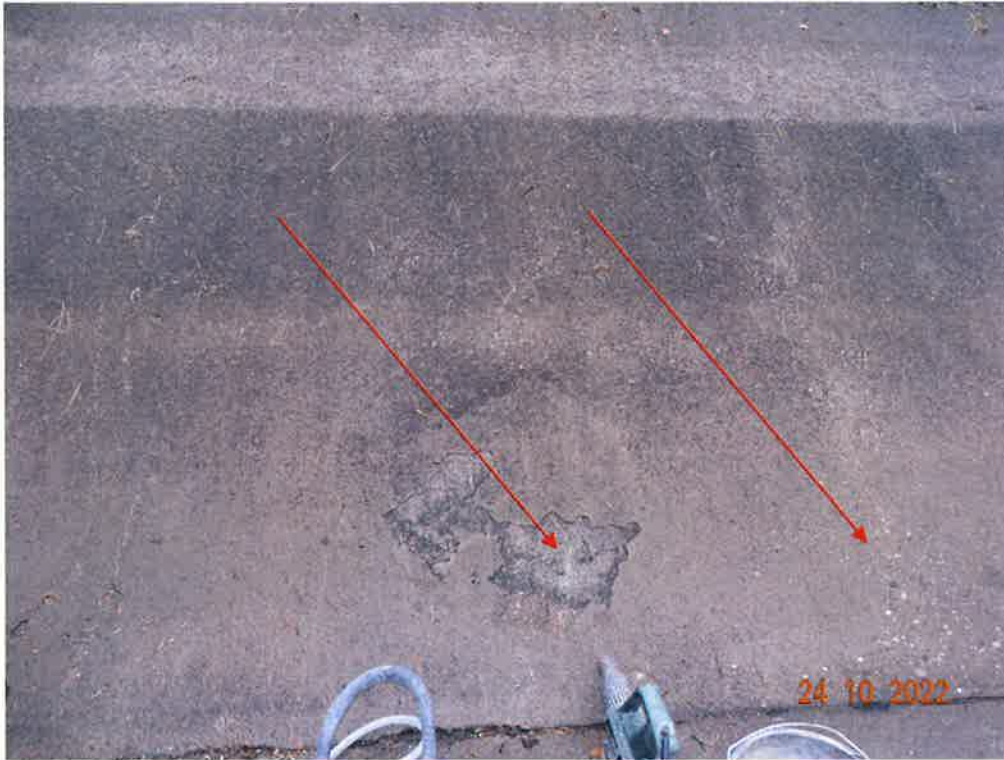
Bild 9

Schäden in der
Beckenwand,
abplatzendes
Oberflächen-
schutzsystem,
Absandungen

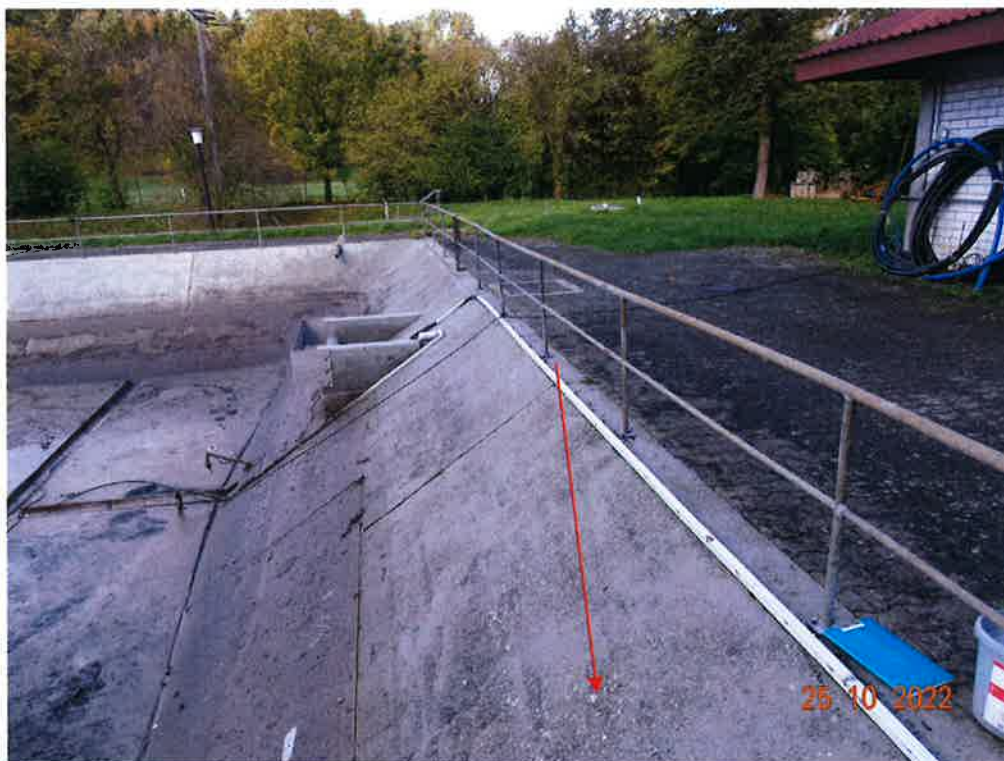
Bild 10

Auswaschung
der Feinanteile

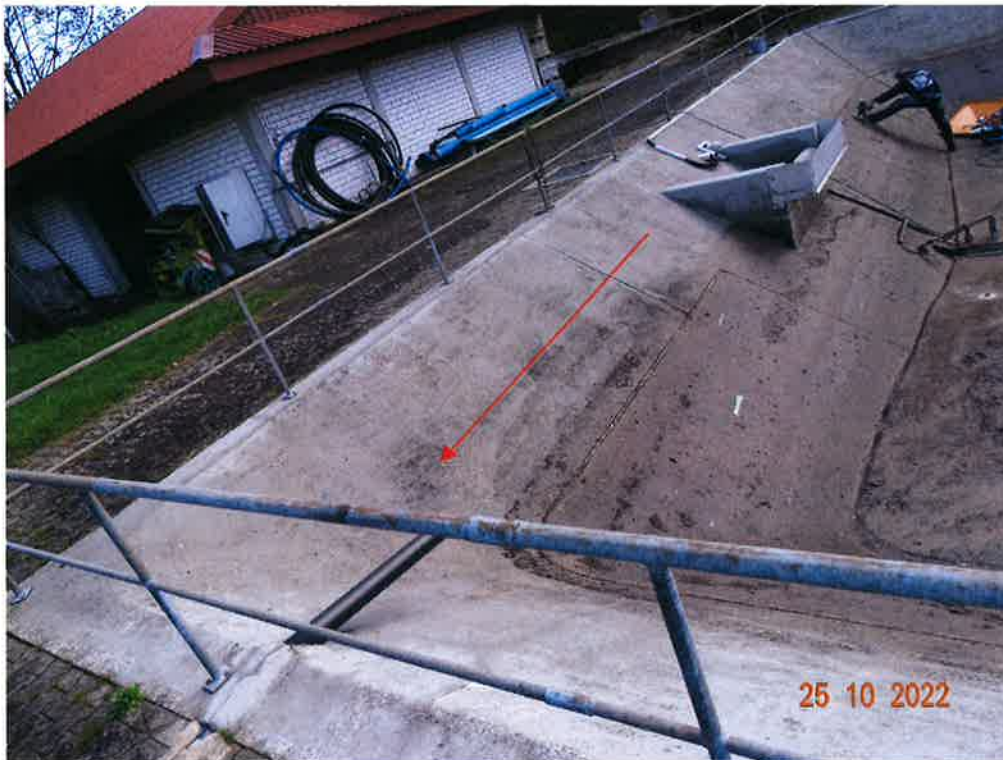
Bild 11

Auswaschung
der Feianteile

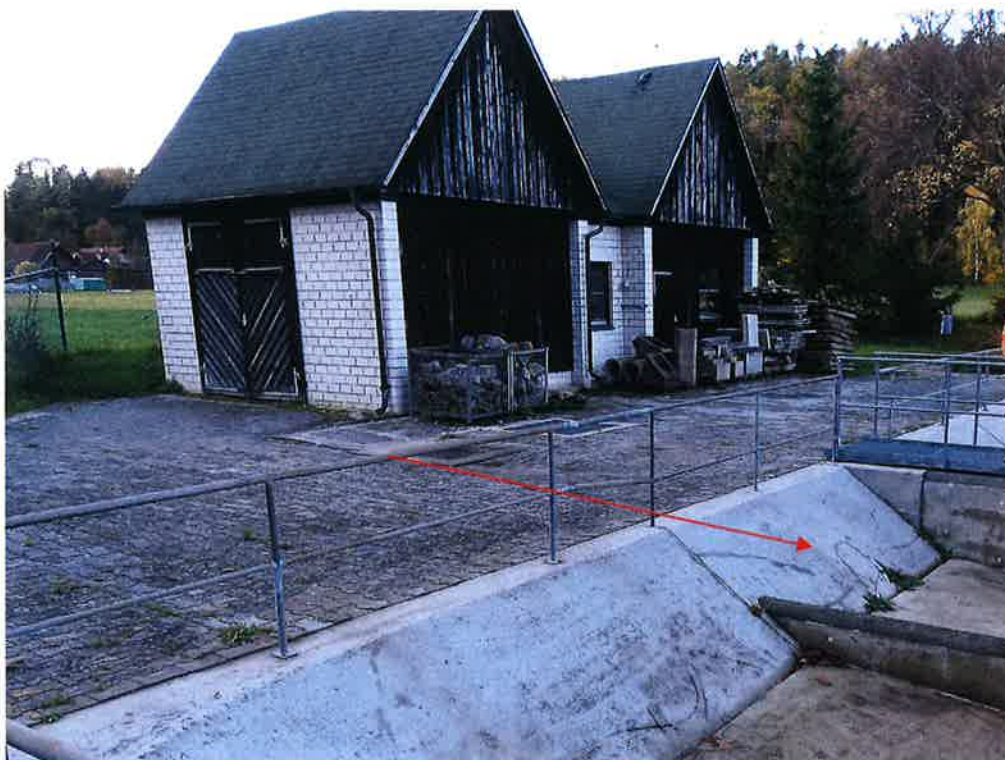
Bild 12

Am Rückhaltebecken II liegen einige Absandungen vor (Anlage 5.5, Bild 10 und Anlage 5.6, Bild 11)). An der westlichen Beckenwand liegen Risse und eine beginnende Abplatzung vor (Anlage 5.6, Bild 11 und Anlage 5.7, Bild 12)

Risse und be-
ginnende Ab-
platzung

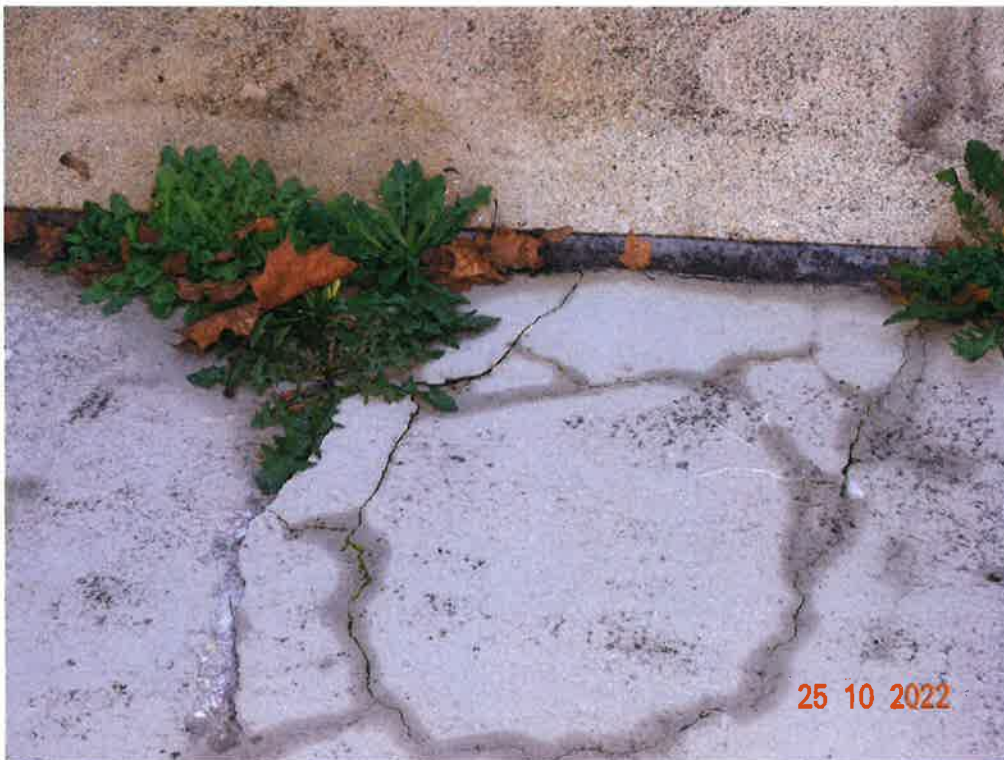
Bild 13

Schädigungen an der Betonsubstanz wurden in der Form von Absandungen an einigen Bauteilen sowie vereinzelt Rissen festgestellt (Anlage 5). Am Regenrückhaltebecken II ist in der westlichen Beckenwand eine beginnende Abplatzung verortet (Anlage 5.7, Bild 13).

Detailbild:
Risse und be-
ginnende Ab-
platzung
