# **LUFTBILDAUSWERTUNG ZUR ÜBERPRÜFUNG DES VERDACHTS AUF KAMPFMITTELBELASTUNG VON BAUGRUNDFLÄCHEN INKLUSIVE RECHERCHE ZU KAMPF- & KRIEGSDATEN ZUR LUFTBILDAUSWAHL**

Gutachten der UXO PRO Consult vom 15.10.2025

Projekt:  
79194 Gundelfingen,  
Auf der Höhe,  
Erkundung  
212508210659

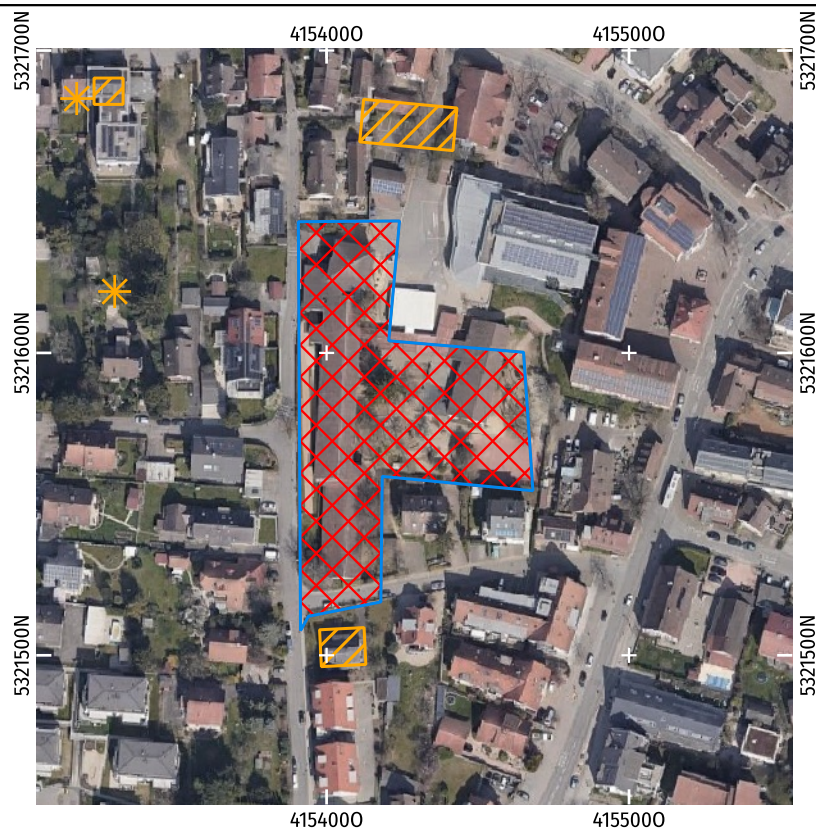
Die Untersuchung der Luftbildaufnahmen hat zu der Erkenntnis geführt, dass ein Verdacht der Kontamination mit Kampfmitteln für das entsprechende Gebiet begründet ist. Das Erkundungsgebiet und dessen Nahbereich sind möglicherweise mit Kampfmitteln belastet. Es sind kampfmittelrelevante Strukturen innerhalb des kritischen 50 Meter-Radius um die Grenzen des Erkundungsgebietes und/oder innerhalb desselben zu beobachten. Das Erkundungsgebiet ist aufgrund der in folgende Kategorien unterteilten Befunde als kontaminationsverdächtige Fläche (KVF) zu bezeichnen.

Im Erkundungsgebiet oder dessen Nahbereich sind beschädigte Gebäude in zeitlicher Verbindung mit der intensiven o. e. Bombardierung des Ortes zu ermitteln. Auch über den 50-Meter-Radius um diese Gebäude hinaus ist aufgrund der Abwurfmuster in fast allen Richtungen damit zu rechnen, dass auch im Erkundungsgebiet weitere unerkannte kampfmittelrelevante Strukturen vorhanden sind.

Für das gesamte Erkundungsgebiet empfehlen wir eine nähere technische Untersuchung durch einen Kampfmittelbeseitigungs- oder -räumdienst des Bundeslandes oder ein privates Fachunternehmen (Kampfmittelsondierung). Dieses muss über eine Zulassung nach § 7 SprengG und geschultes Personal (Befähigungsschein nach § 20 SprengG) verfügen. Wir empfehlen dringend, vor einer weiterführenden technischen Untersuchung im Bereich des Erkundungsgebiets keine Eingriffe in den Untergrund vorzunehmen.
