## **BV Rippergbrücke über den Kocher, Schwäbisch Hall**

**Proj.-Nr. 24002**

# Tragwerksuntersuchung

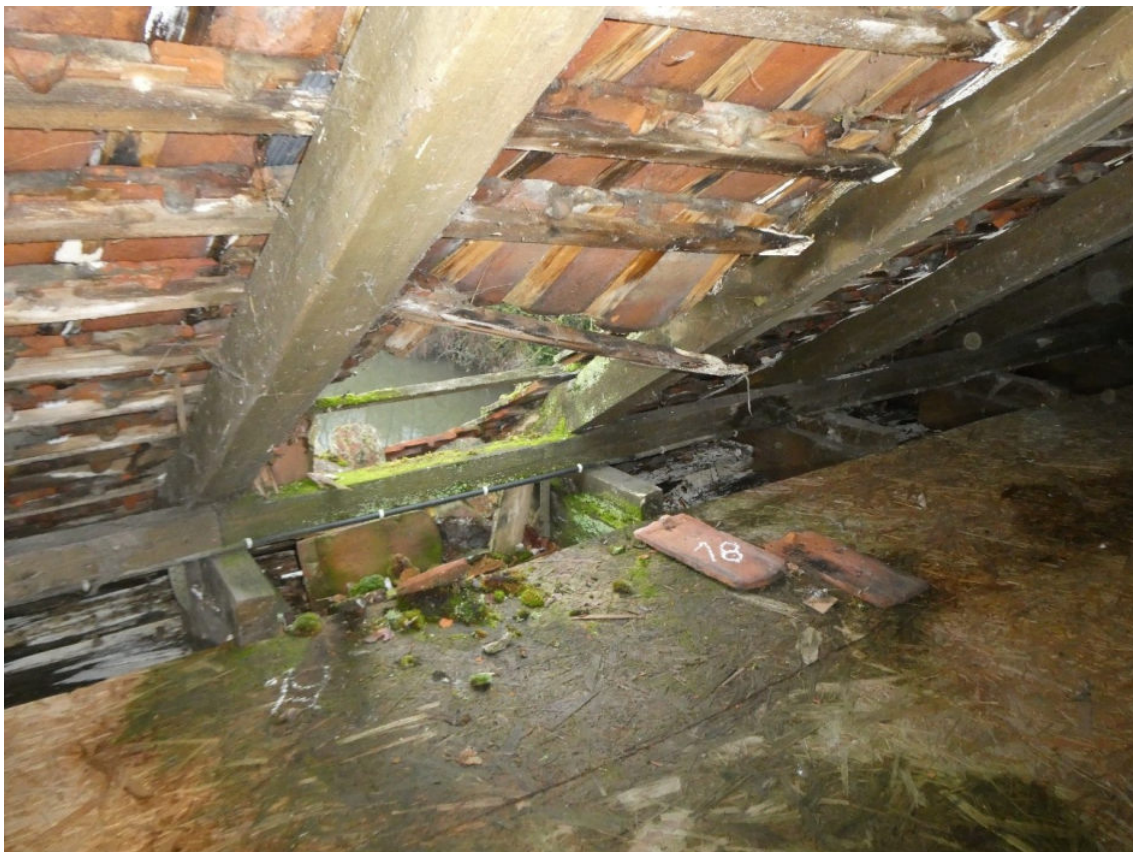
**Bild 5**      Dacheindeckung als Einfache Biberschwanzdeckung mit Holzspießen und vermörteltem First; zahlreiche Fehl- und Schadstellen in der Dachdeckung

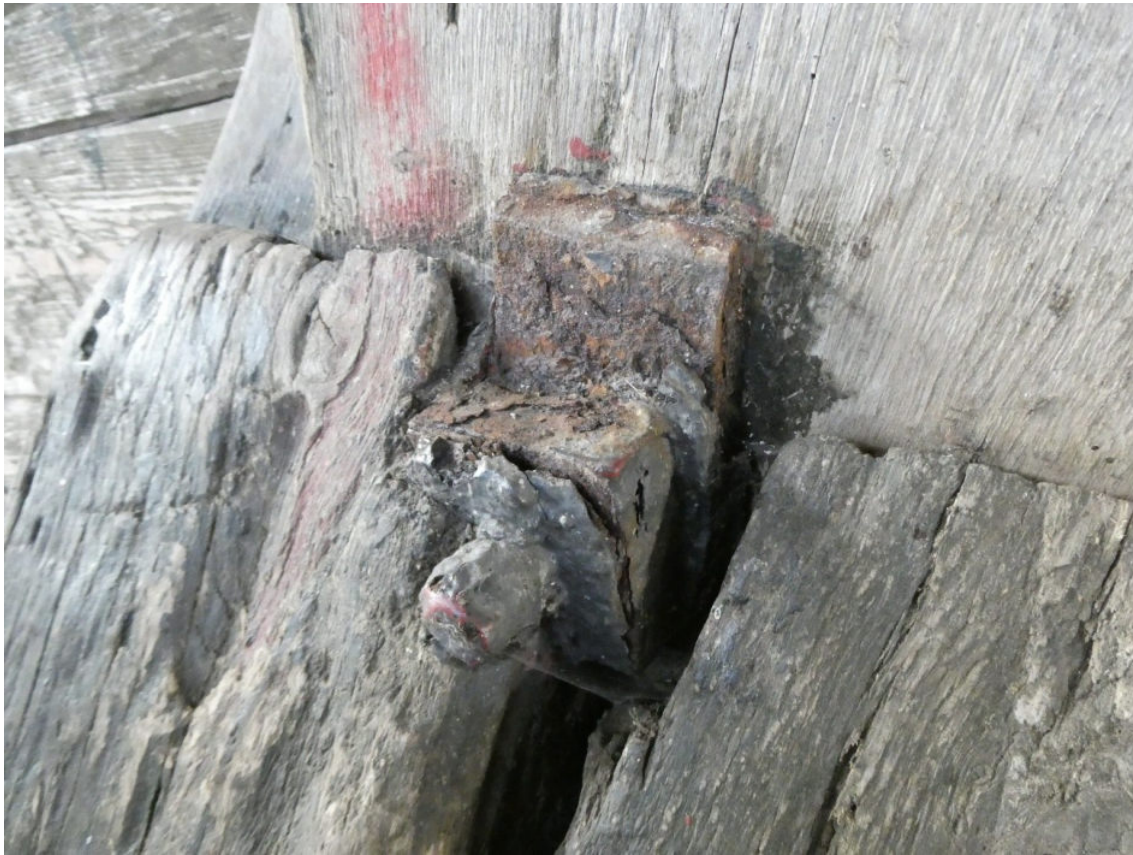
Die Stahlteile (Schlaudern, Zugbänder) und Verbindungsmittel (Bolzen) weisen größtenteils oberflächige Korrosionsschäden auf. An einigen Bolzenverbindungen fehlen die Muttern oder Unterlegscheiben.

**Bild 19**     Korrosion von Stahlteilen

Sämtliche Stahlteile und Verbindungsmittel sind zu entrostern, zu überprüfen, ggf. nachzuarbeiten und abschließend mit einem Korrosionsschutz zu versehen. Schadhafte Teile sind auszubauen und zu erneuern. Bolzen, deren statische Funktion nicht wiederhergestellt werden kann, müssen durch funktionsgleiche Verbindungsmittel (z.B. Bolzen, Holzschrauben, und dgl.) ersetzt werden.

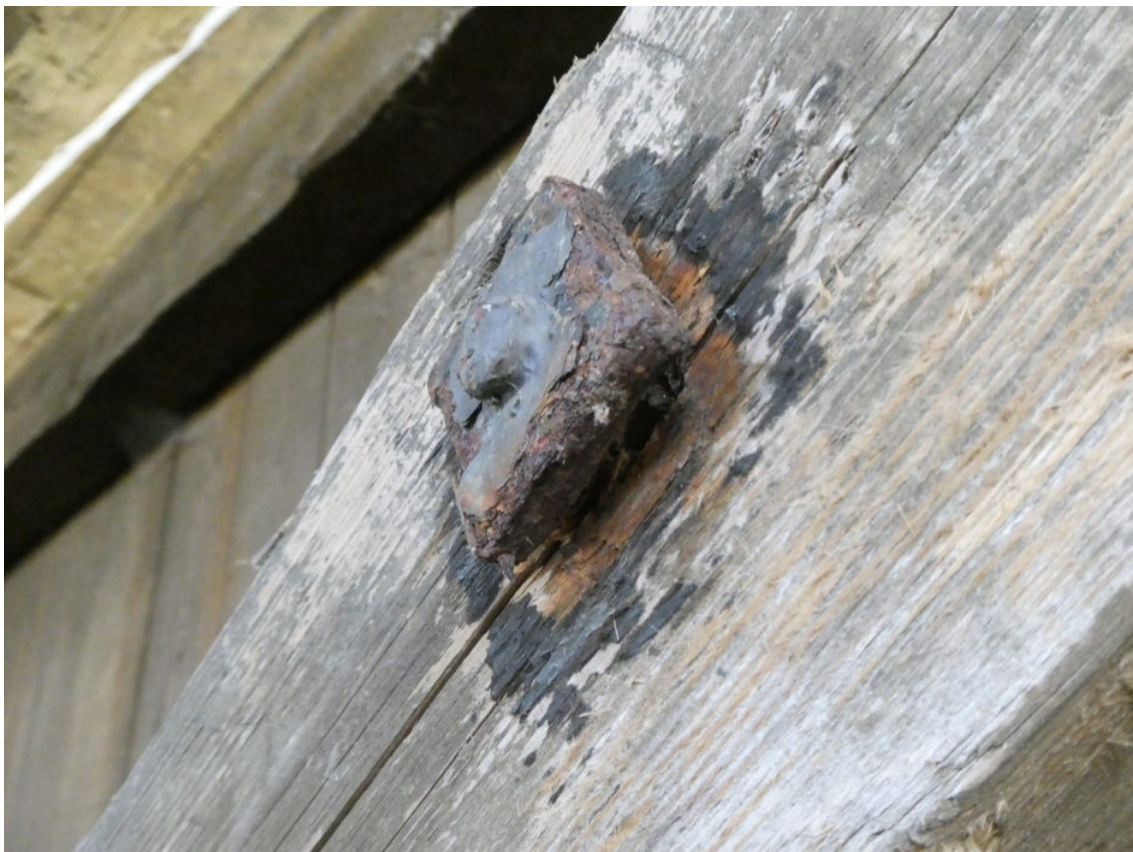
**Bild 20**     Korrosion von Stahlteilen und fehlende Unterlegscheiben

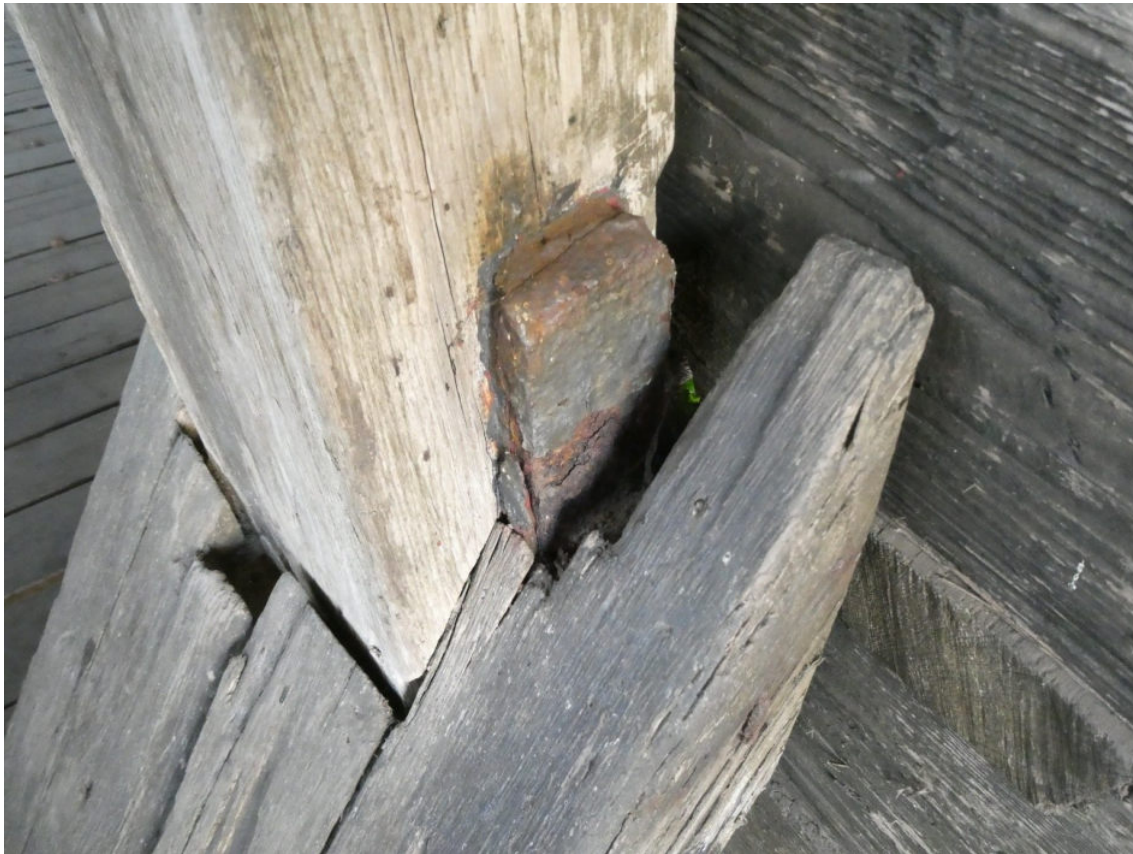
**Bild 21**      Korrosion von Stahlteilen; hier: Stahllaschen und Bolzen Hängewerk

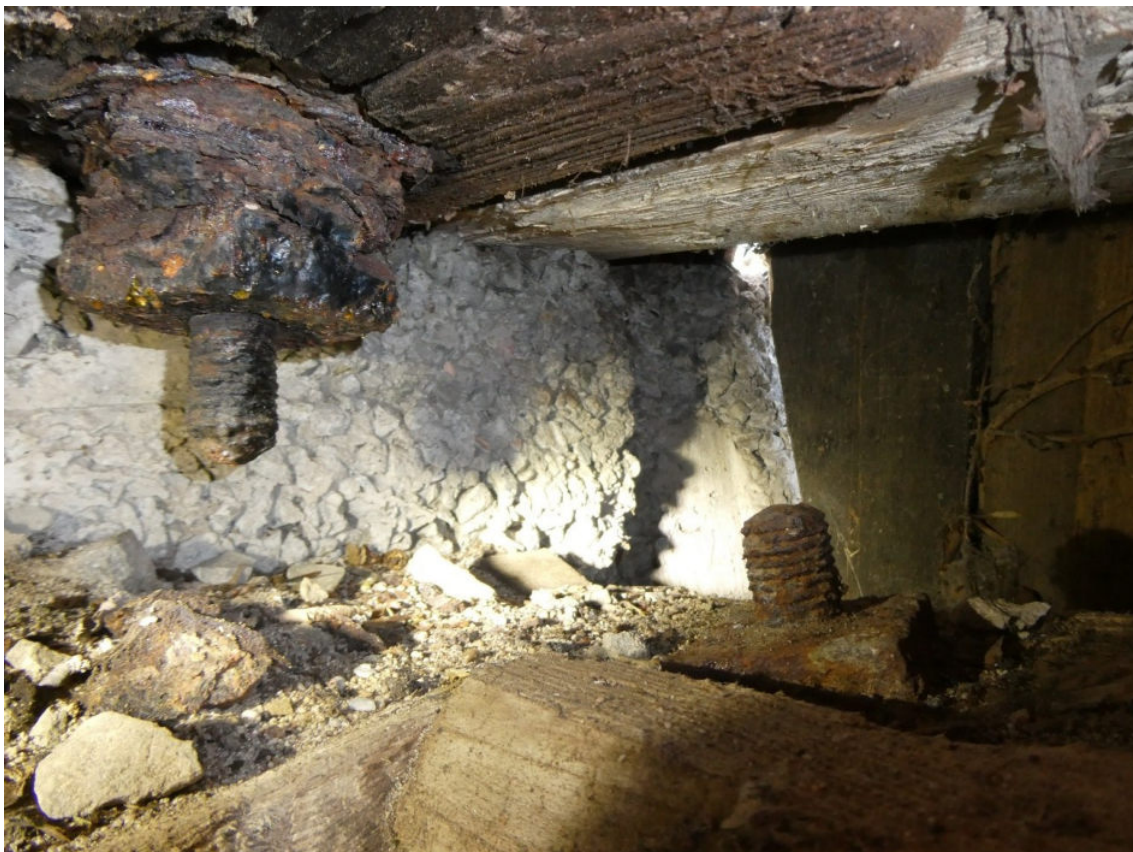
**Bild 22**      Korrosion von Stahlteilen; hier: Widerlager Süd-Ost, Oberstrom; Korrosion infolge ständiger Feuchtebelastung

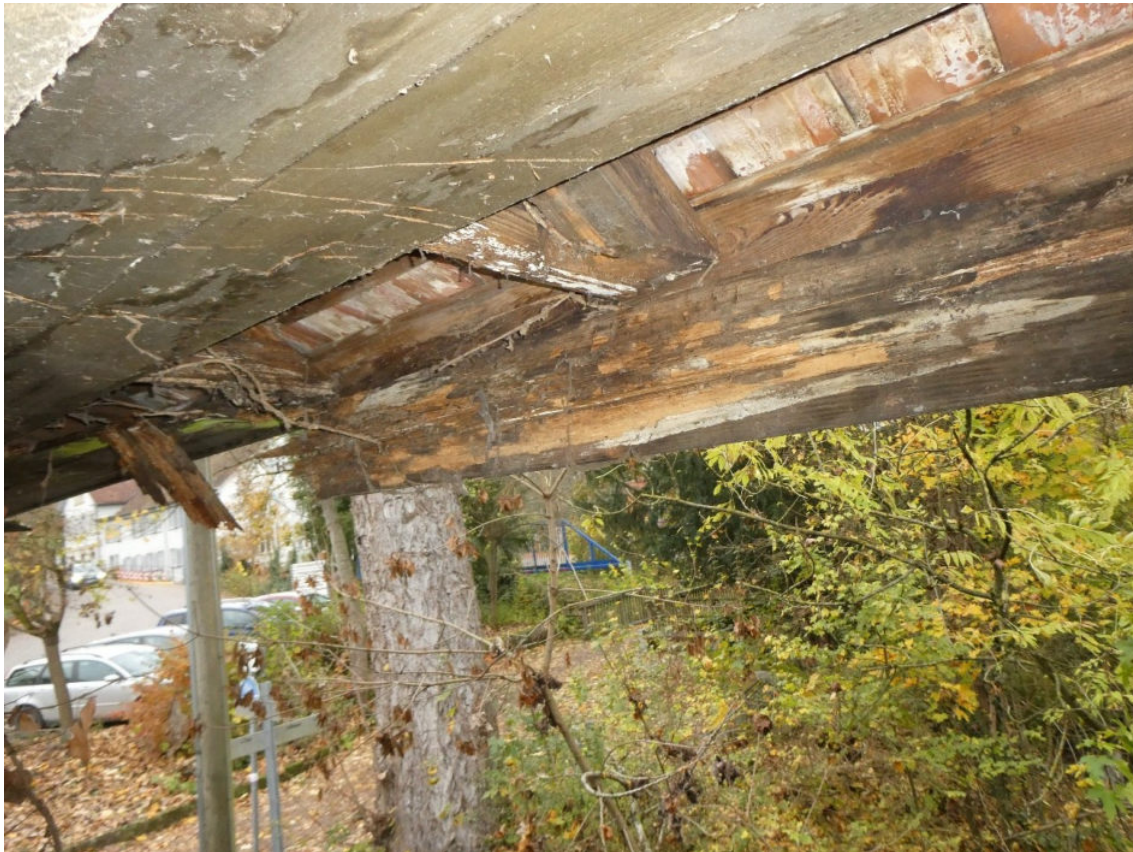
Die Traufschalung weist an zahlreichen Stellen massive Feuchteschäden mit Pilzbefall auf. In Teilbereichen haben sich, aufgrund der Schäden, einzelne Holzbretter bereits gelöst oder sind nicht mehr vorhanden. Die Traufschalung, einschließlich der Unterkonstruktion, muss im Rahmen der Sanierung komplett abgenommen und erneuert werden.

**Bild 31**     Traufschalung mit umfangreichen Feuchteschäden und Pilzbefall; Traufschalung bereichsweise nicht mehr vorhanden

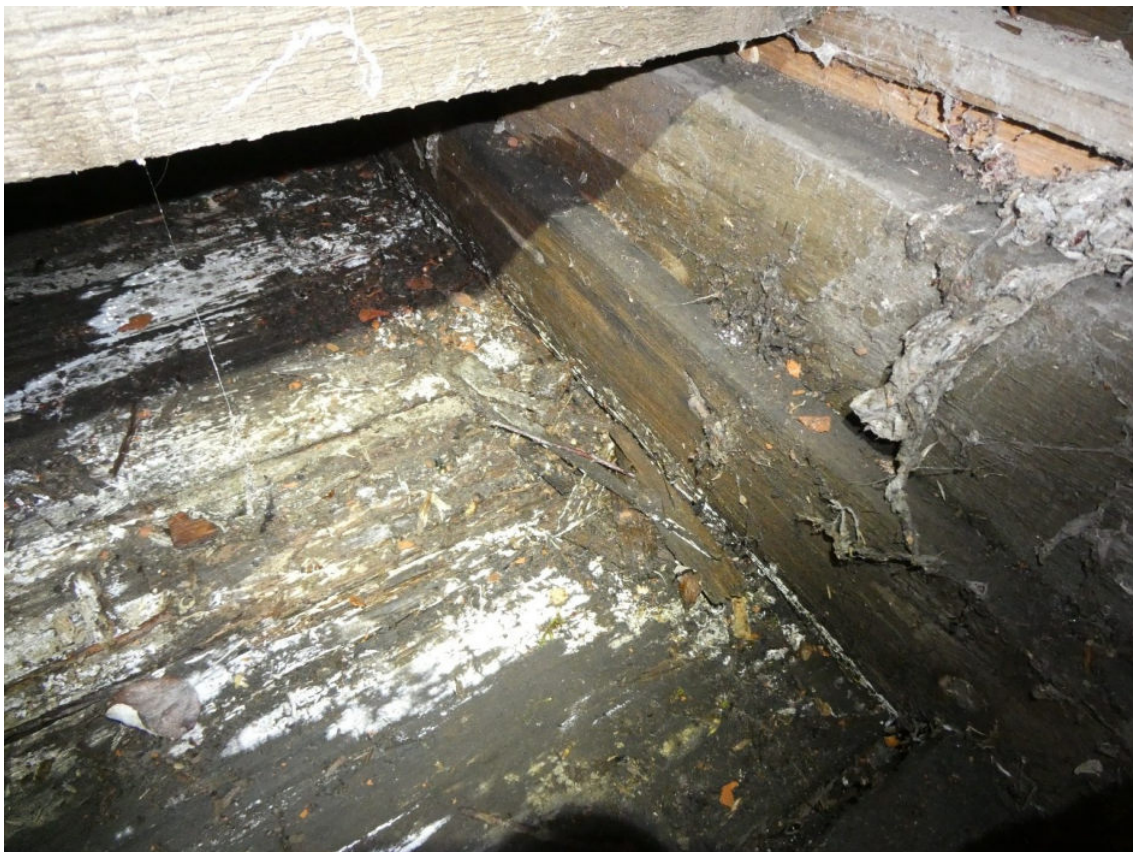
**Bild 32**     wie Bild 31

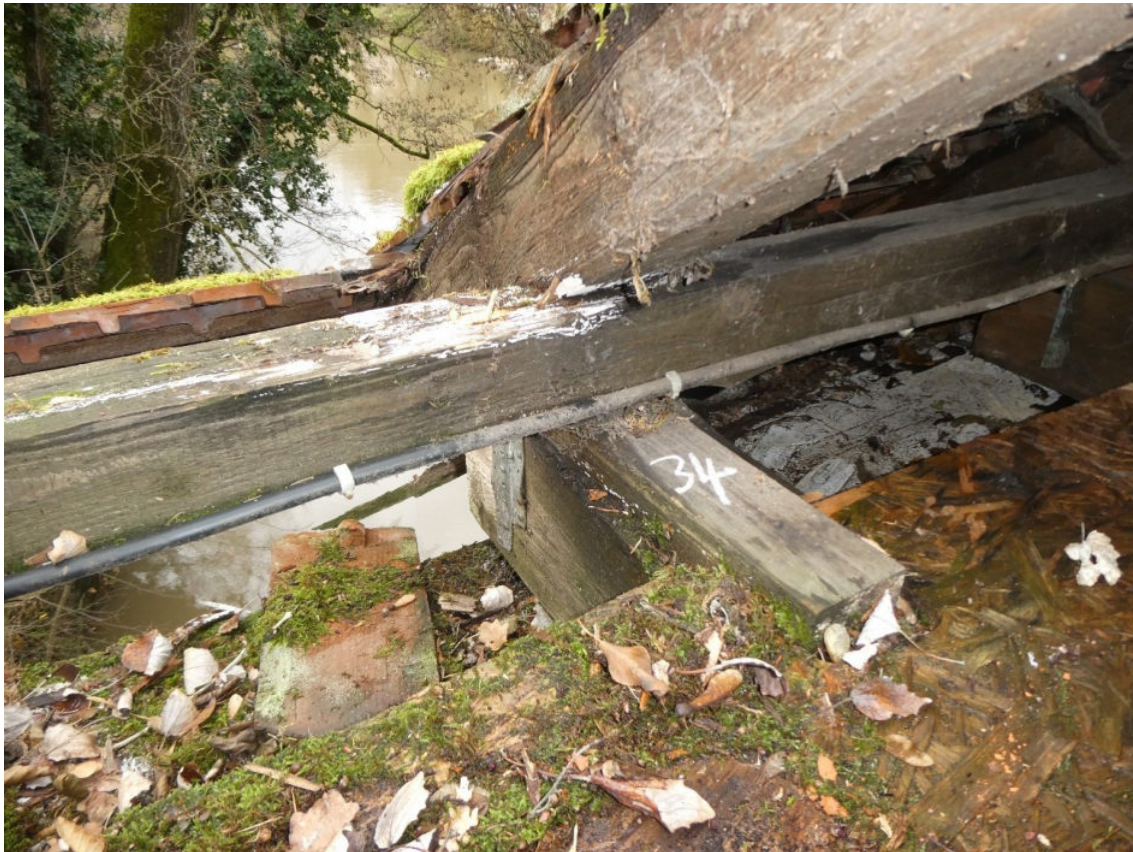
Die Dachdeckung weist an einigen Stellen Fehlstellen auf, über die Niederschlagswasser ungehindert in das Brückeninnere eintreten kann. Zusätzlich sind über die Fugen der Biberschwanz-Einfachdeckung und durch fehlende Holzspieße weitere Undichtigkeiten in der Dacheindeckung vorhanden.

**Bild 33** Große Fehlstellen in der Dacheindeckung mit starkem Wassereintritt und Feuchteschäden an allen angrenzenden Bauteilen

Um ein weiteres, rasches Fortschreiten der Schäden zu verhindern, sollten die Undichtigkeiten in der Dacheindeckung, unabhängig vom Zeitpunkt der eigentlichen Brückensanierung, schnellstmöglich behoben werden. Da das Überarbeiten und Nachstecken der Holzspieße ein erheblicher Aufwand darstellt und die bestehende Einfachdeckung in regelmäßigen Zeitintervallen überprüft und gewartet werden müsste, sollte überlegt werden, ob die vollständige Abnahme der Dacheindeckung und das Schließen der Dachflächen mittels witterungsbeständiger, stabiler Folien bereits jetzt eine mögliche Option darstellt. Die Dachziegel könnten gereinigt, sortiert und für die Wiederverwendung zwischengelagert werden. Mit dem Abnehmen der Dacheindeckung könnte auch eine statische Entlastung des Tragwerks erreicht werden.

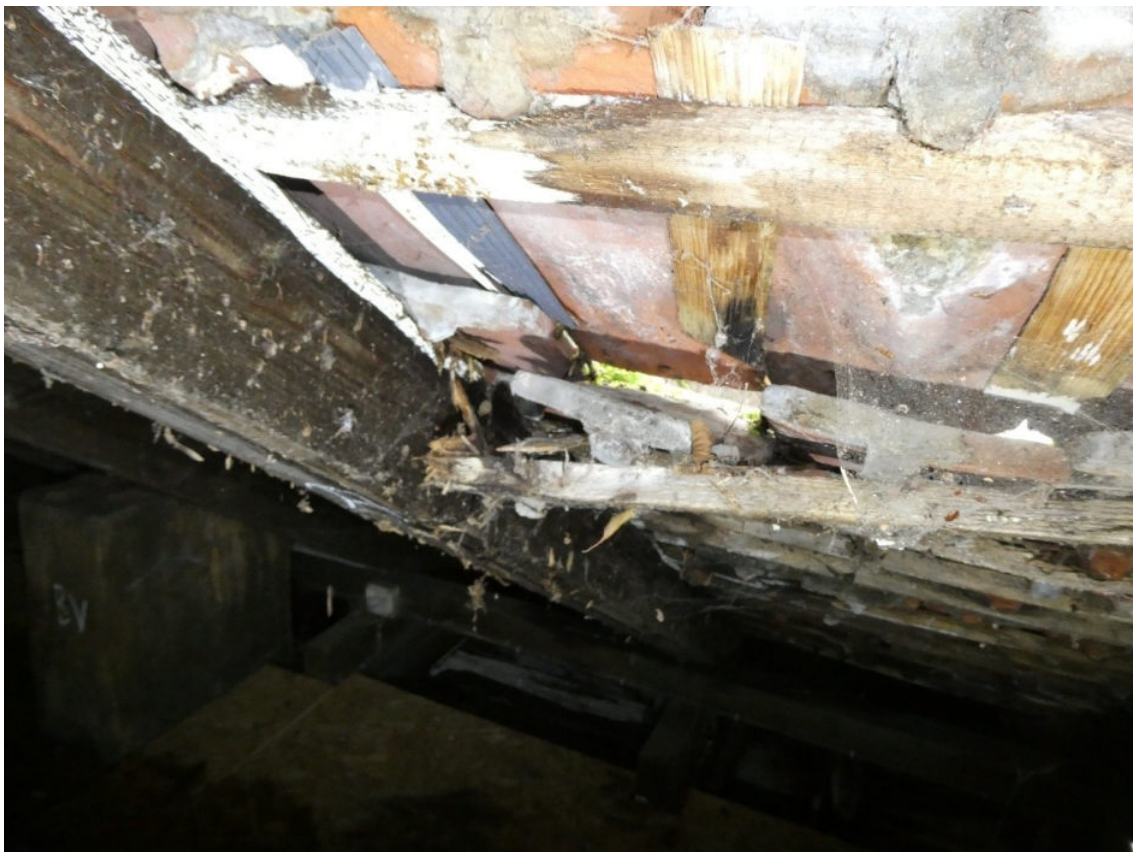
**Bild 34** Kleinere Fehlstellen in der Dacheindeckung infolge schadhafter und nicht mehr tragfähiger Dachlatten

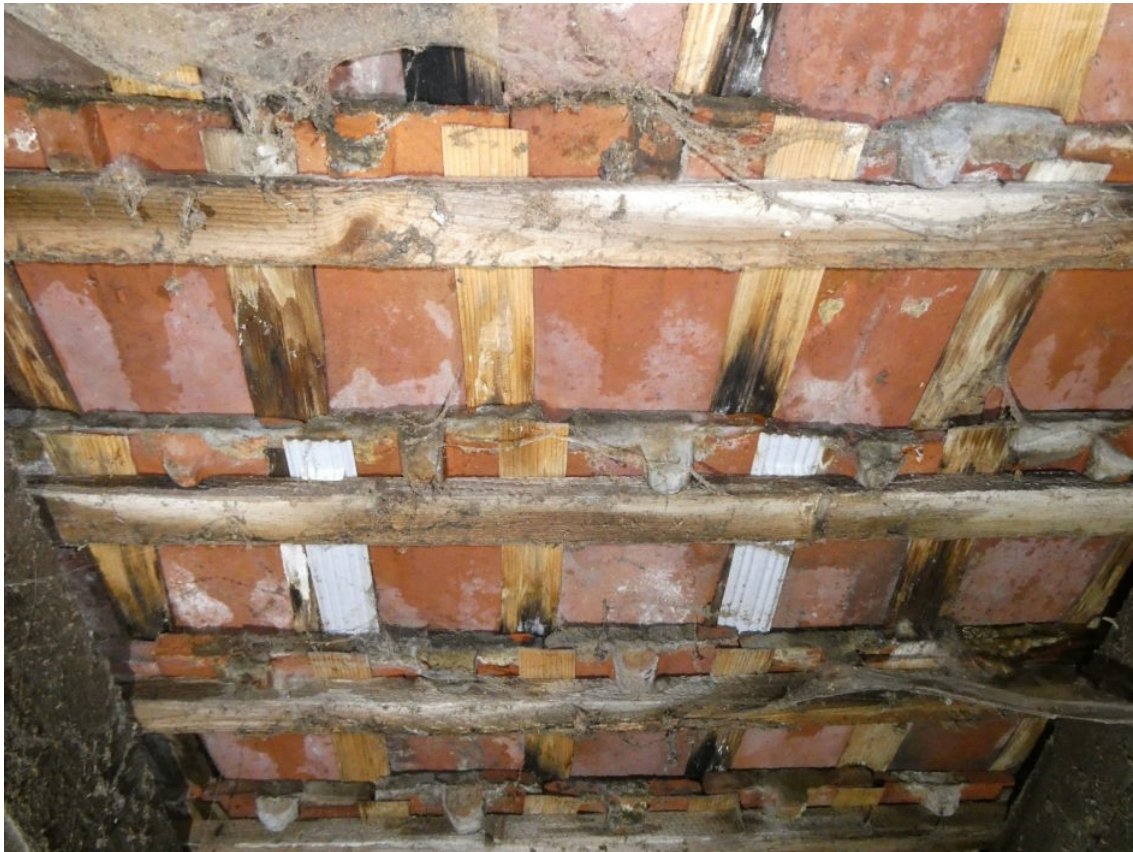
**Bild 35**    Undichtigkeiten in der Biberschwanz-Einfachdeckung; die Holzspieße wurden vereinzelt bereits durch Aluminium- bzw. Kunststoffspieße ersetzt

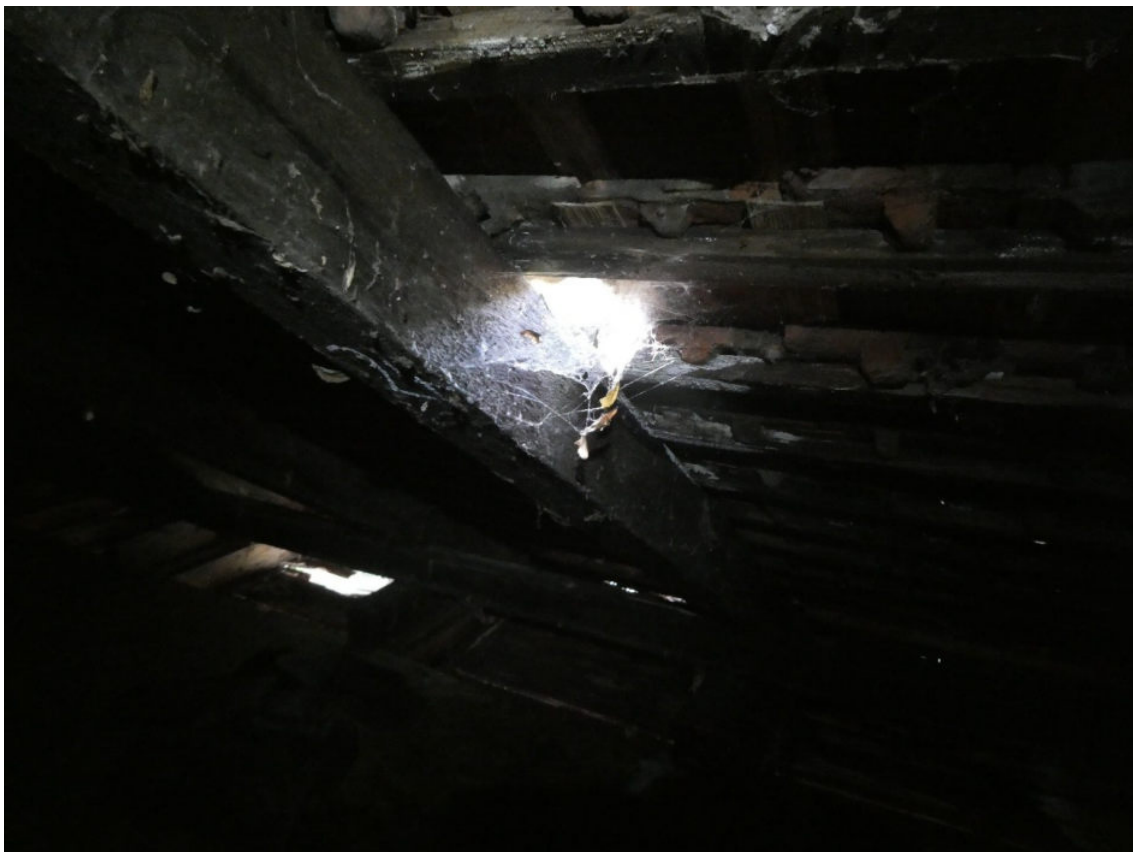
**Bild 36**    Undichtigkeiten in der Biberschwanz-Einfachdeckung infolge fehlender Dachziegel

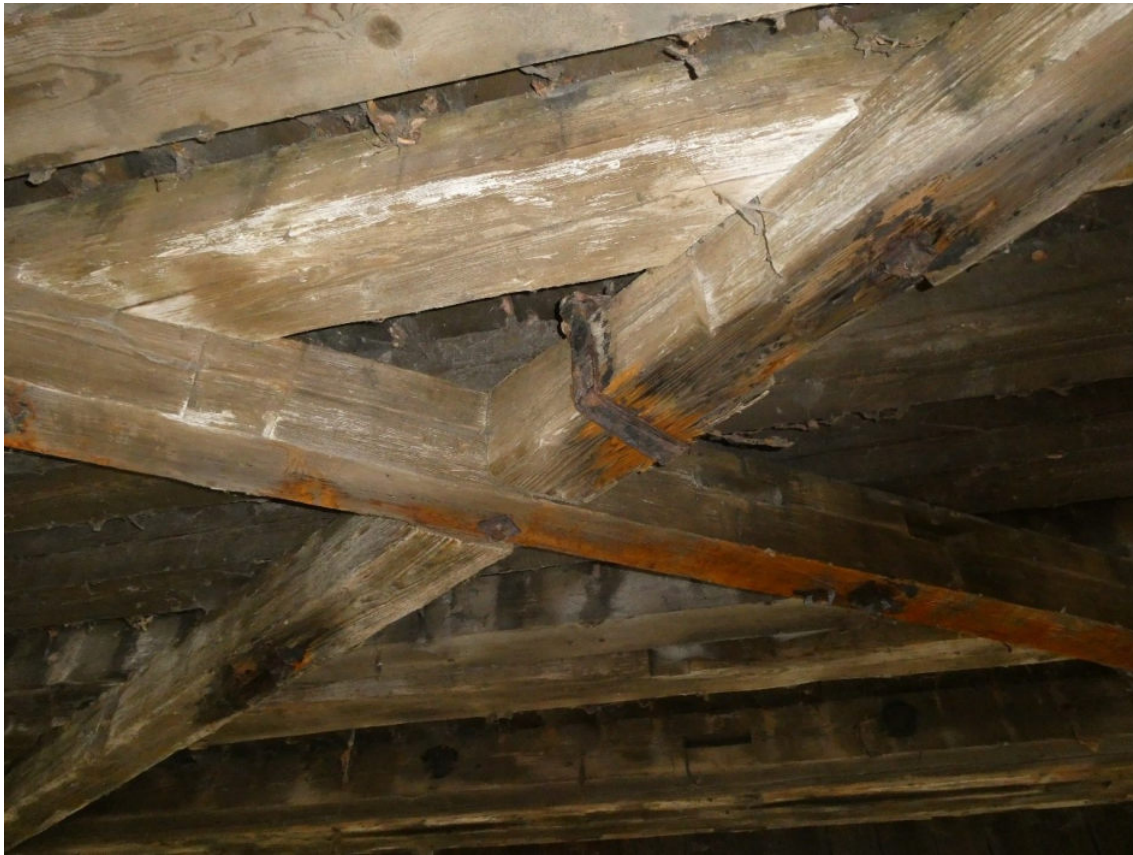
Der Aussteifungsverband im mittleren Brückenfeld (Feld 3) weist im Kreuzungsbereich der Diagonalbalken starke Feuchteschäden auf. Im Anschluss an die Überblattung ist einer der Balken aufgerissen und bereits durch ein Stahlband gesichert. Die Bolzen sind stark korrodiert.

**Bild 37**      Aussteifungsverband Feld 3: Diagonalbalken mit Feuchteschäden; der aufgerissene Balken wurde bereits durch eine Stahlklammer gesichert

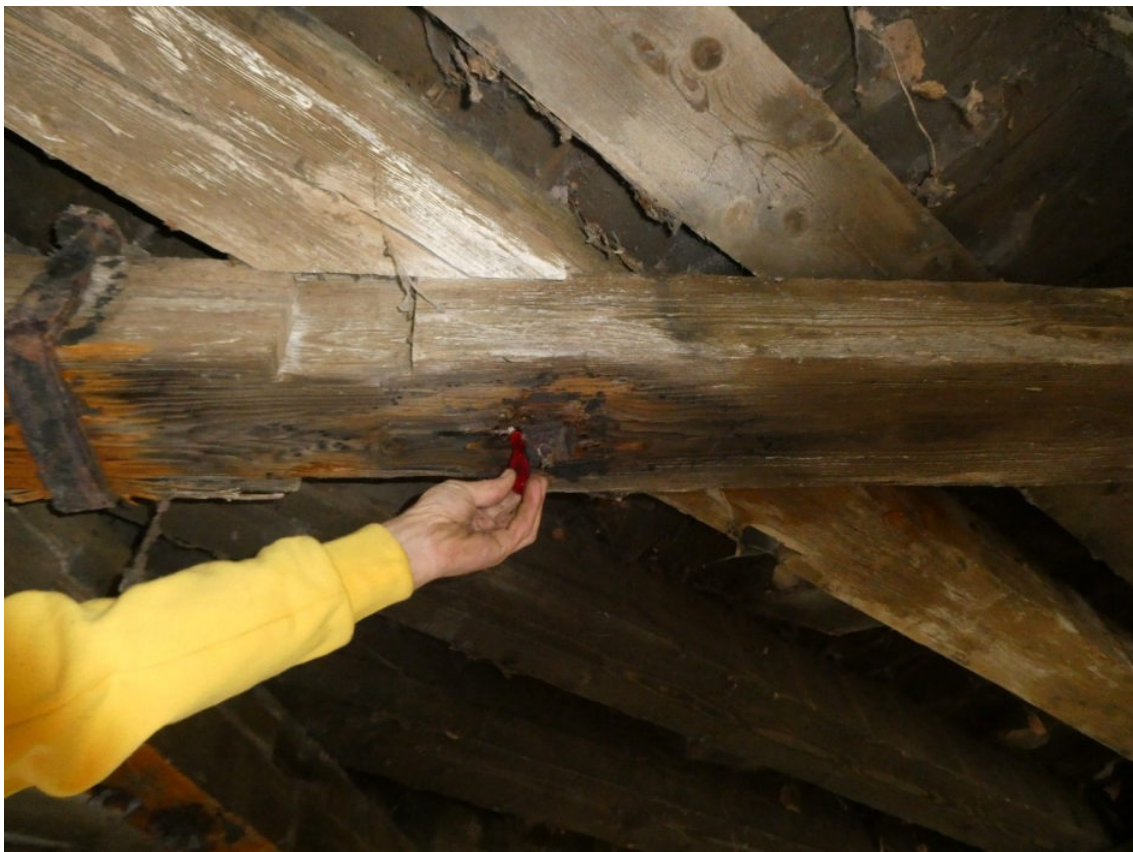
**Bild 38**      Detailaufnahme zu Bild 37

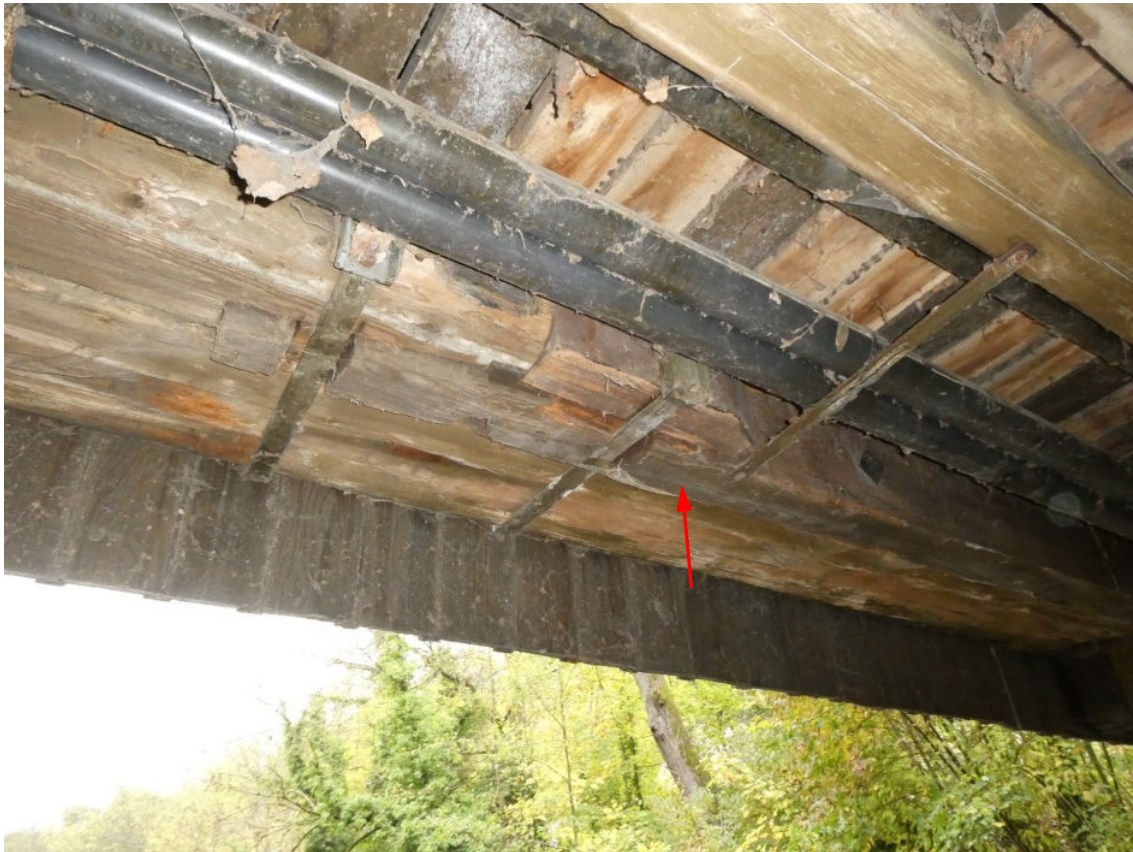
**Bild 41**     Randträger Oberstrom, Feld 4: innerer Randträger wurde in Feld 4 und Feld 5 ausgebaut und durch kleineren Querschnitt ersetzt; Zugstoß mangelhaft ausgeführt

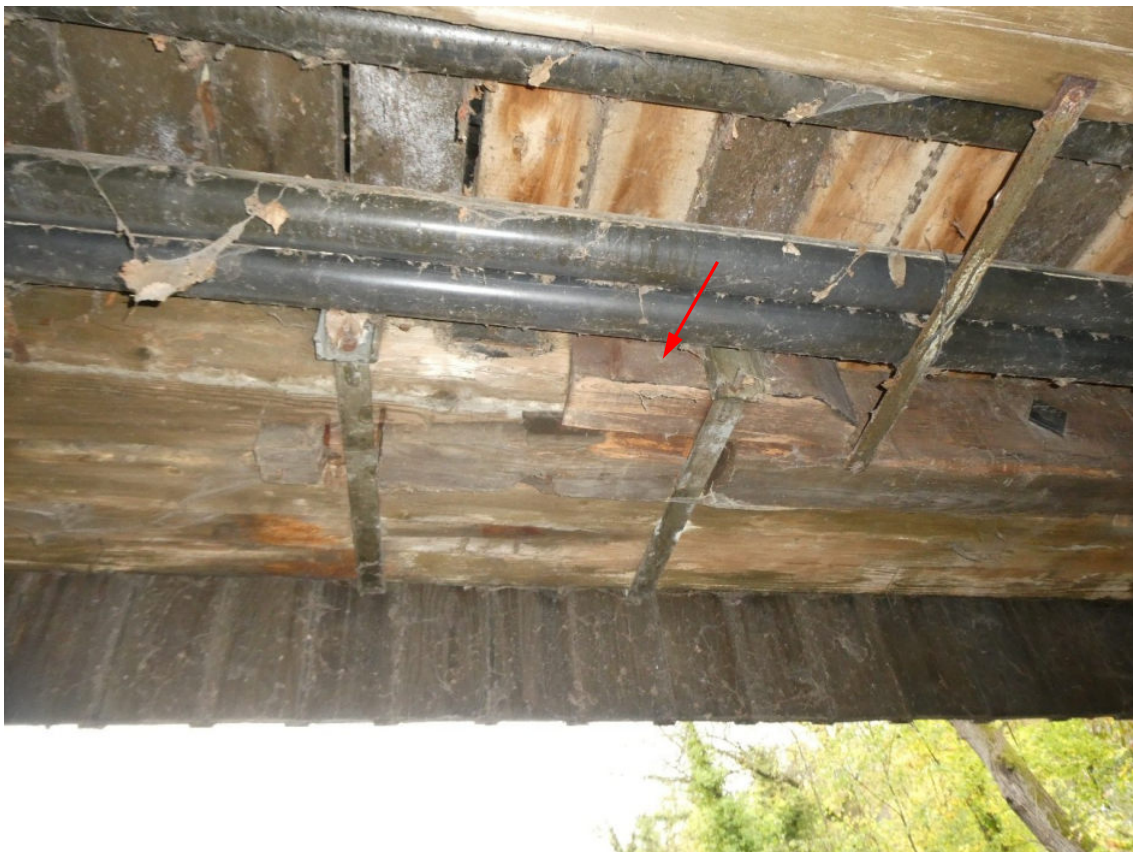
**Bild 42**     Detailaufnahme zu Bild 47: Differenz in der Breite der Balkenquerschnitte wurde durch einen Holzklotz ausgeglichen

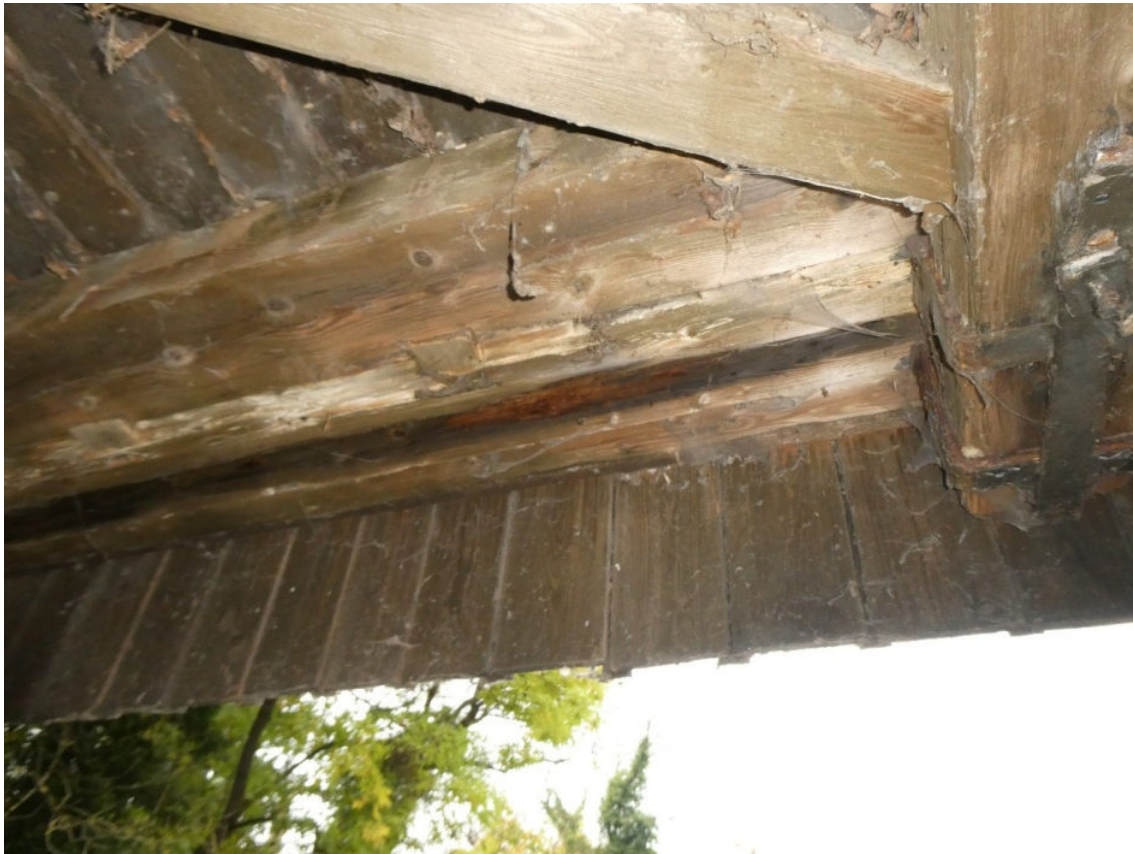
**Bild 43**     Randträger Unterstrom, Feld 1 und Feld 2: starke Durchfeuchtung der Balken mit bereichsweisem Feuchteschaden und Weißfäule

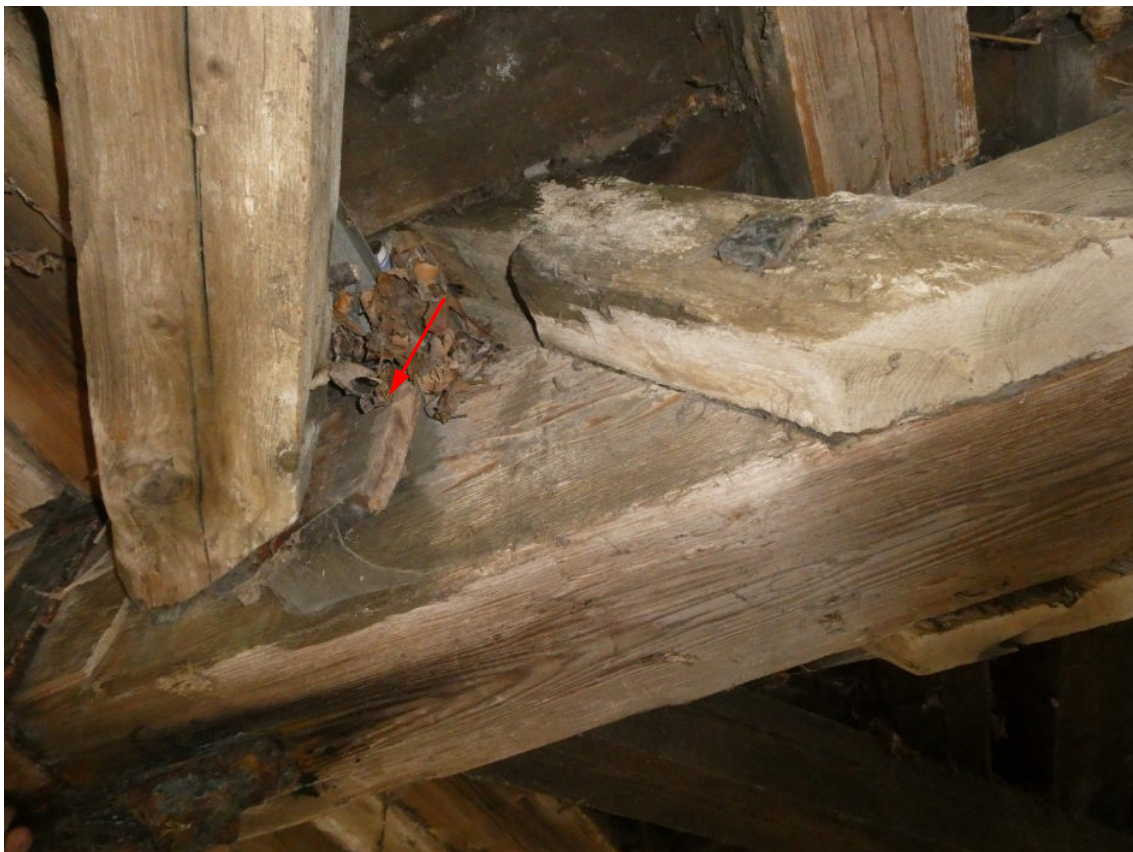
**Bild 44**     Anschlusspunkt der Aussteifungsdiagonalen mit Holzkeil mangelhaft gesichert

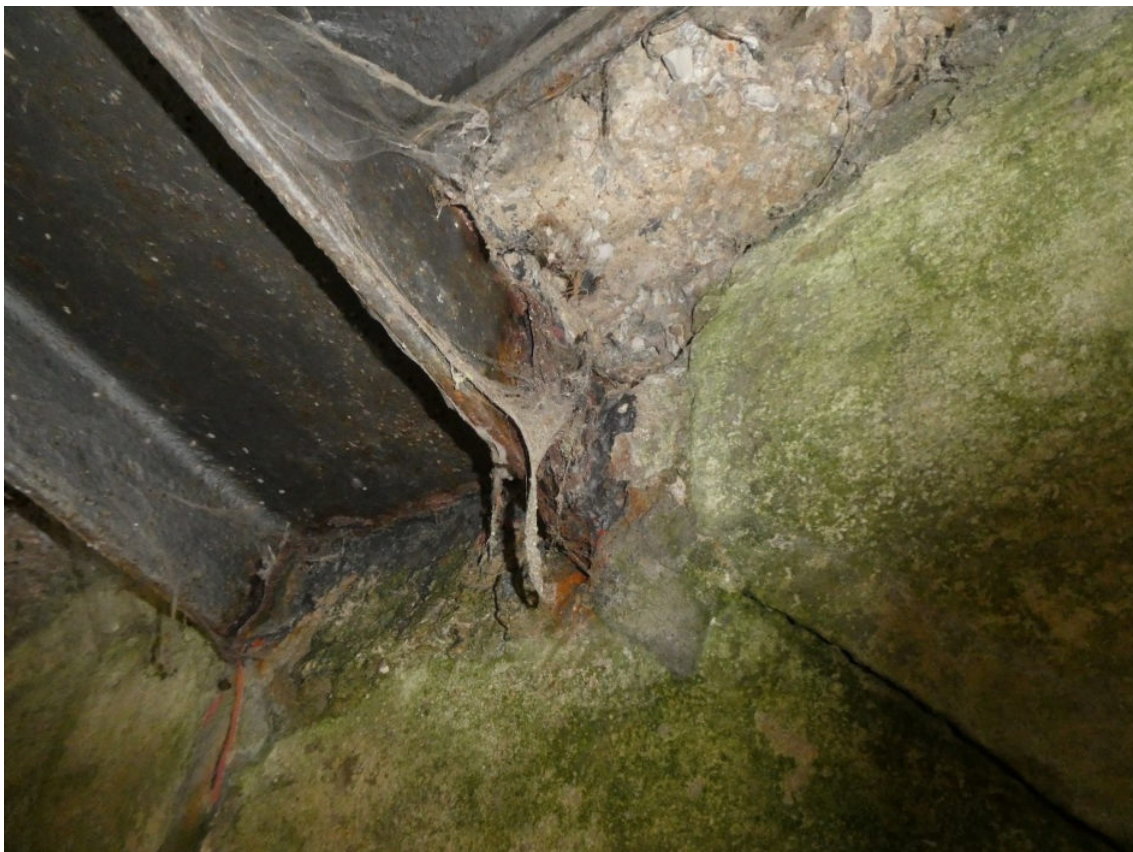
**Bild 48**     Detailaufnahme zu Bild 53: stark korrodierte Stahlkonsole und Risse in den angrenzenden Bauteilen

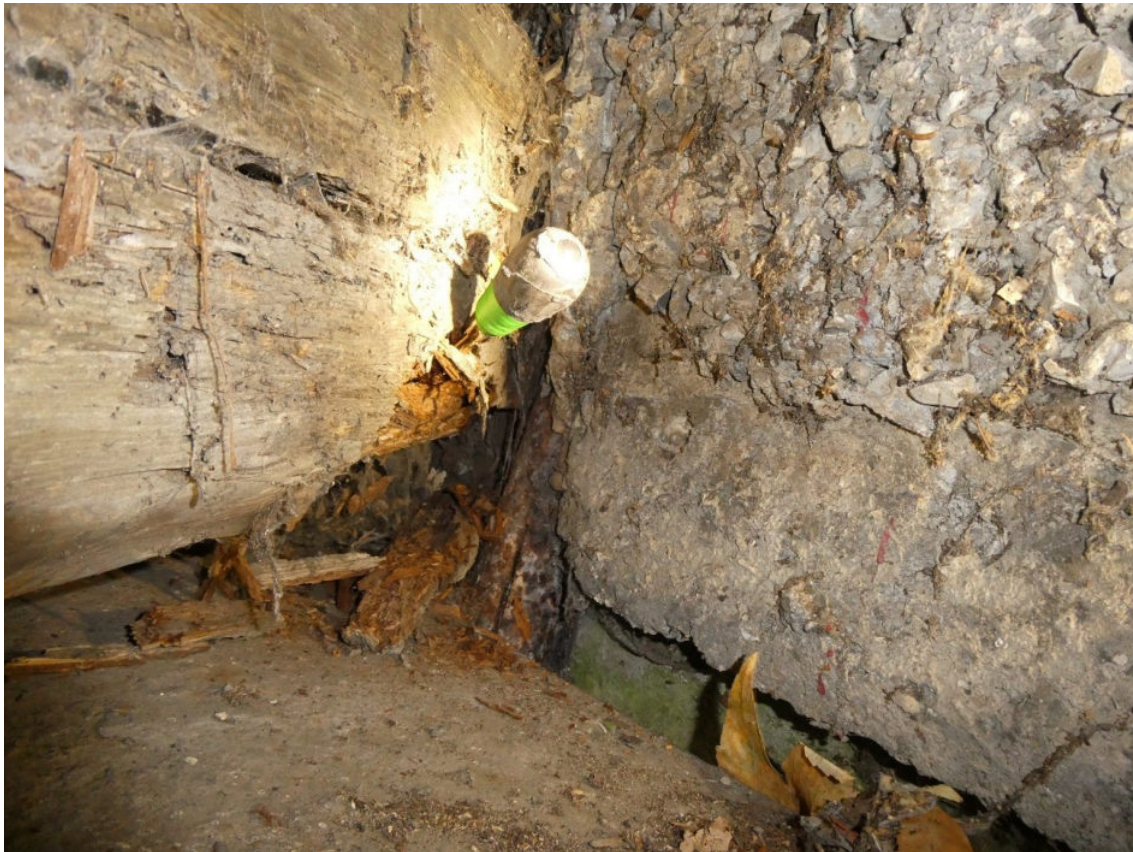
Die Schäden an den Längsbalken setzen sich in den auflagnahen Fußpunkten des Bogenträgers fort. Auch hier haben die anstehende Feuchte und die Einbindung der Hölzer in das Betonwiderlager, mit der nicht vorhandenen Möglichkeit zum Abtrocknen der Hölzer, zu den Holzschäden geführt.

**Bild 49**      Sprengwerk (Bogenträger) Oberstrom: Feuchtschäden im Anschlussbereich an das Betonwiderlager; die Einbindelänge der Hölzer in den Beton ist nicht bekannt

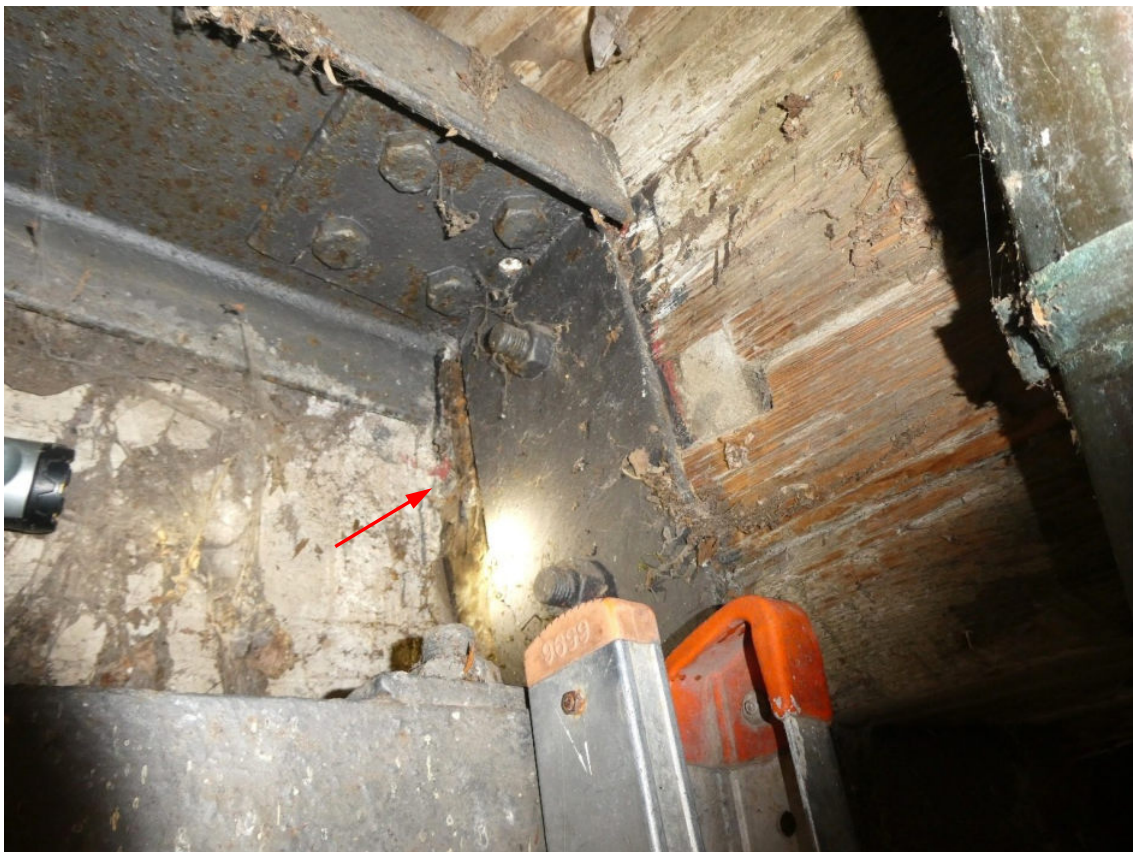
**Bild 50**      Sprengwerk (Bogenträger) Unterstrom: Feuchtschäden im Anschlussbereich an das Betonwiderlager; infolge der Stahlträger ist der Knotenpunkt kaum einsehbar und schwer zugänglich

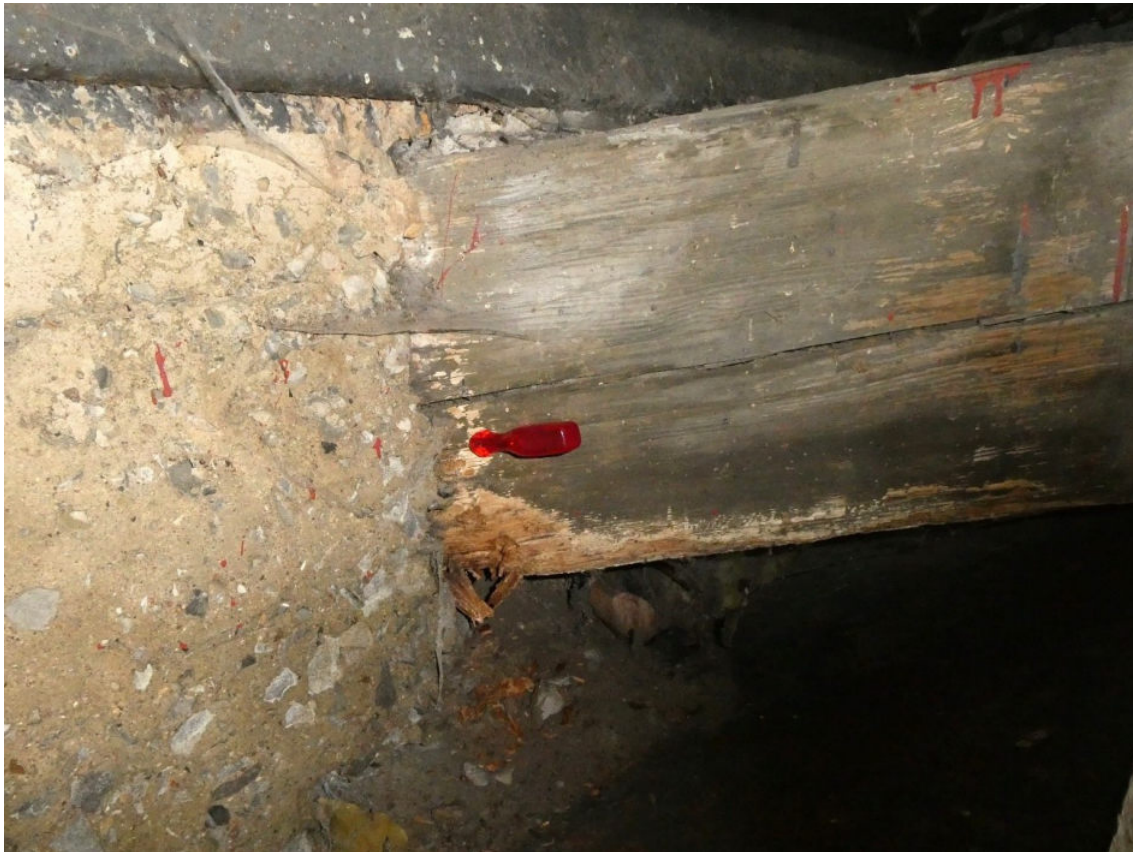
Im Bereich des nordwestlichen Widerlagers ist die untere Strebe des Sprengwerks am Fußpunkt (Anschluss an Betonsockel) schadhaft. Die äußeren Längsbalken sowie die der Bogenträger weisen im Auflagerbereich ebenfalls, teils massive, Feuchtschäden auf.

**Bild 51**      Strebe zwischen Bogenträger und Widerlager, Oberstrom: Feuchtschaden im Anschlussbereich an den Beton; die Einbindelänge des Holzes in den Beton ist nicht bekannt

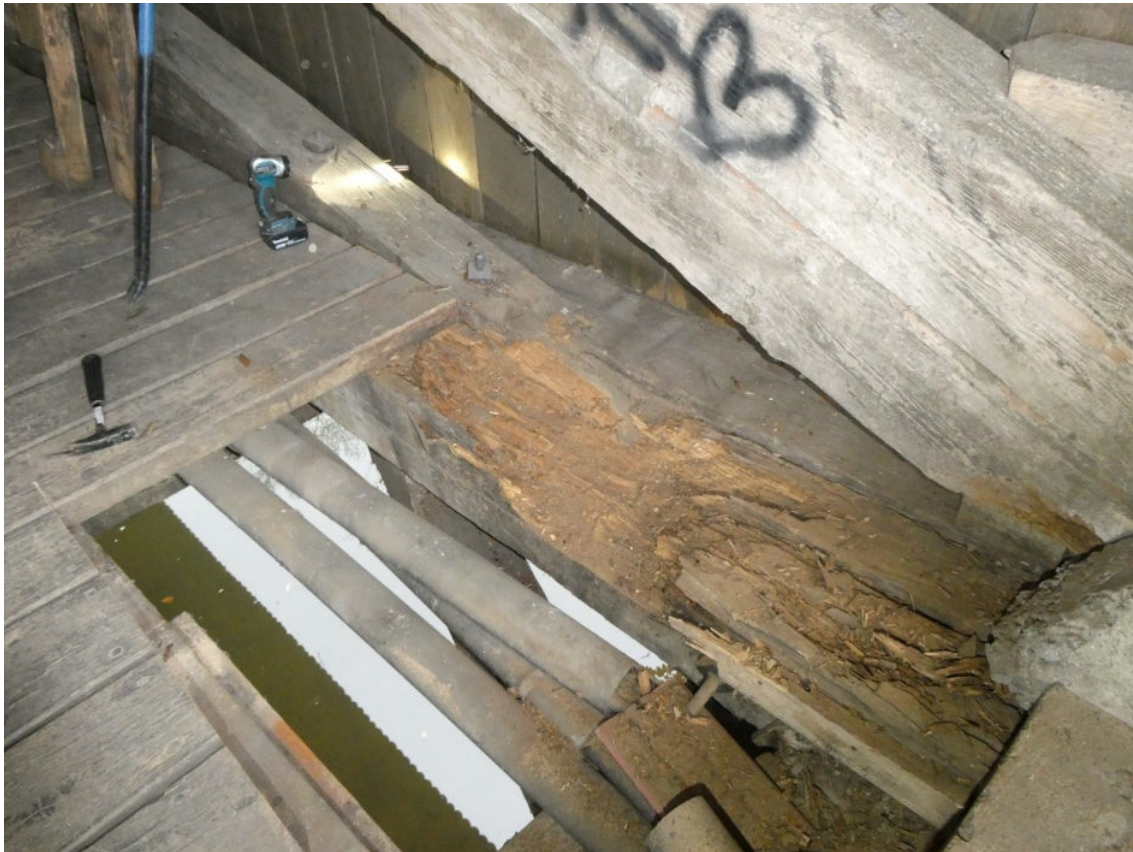
**Bild 55** Brückenaufleger Oberstrom nach Abschluss der Sondageöffnungen und der Freilegungs- und Reinigungsarbeiten: umfangreiche Feuchteschäden an den Längsträgern und dem Bogenträger
