## **BV Rippergbrücke über den Kocher, Schwäbisch Hall**

**Proj.-Nr. 24002**

# Tragwerksuntersuchung

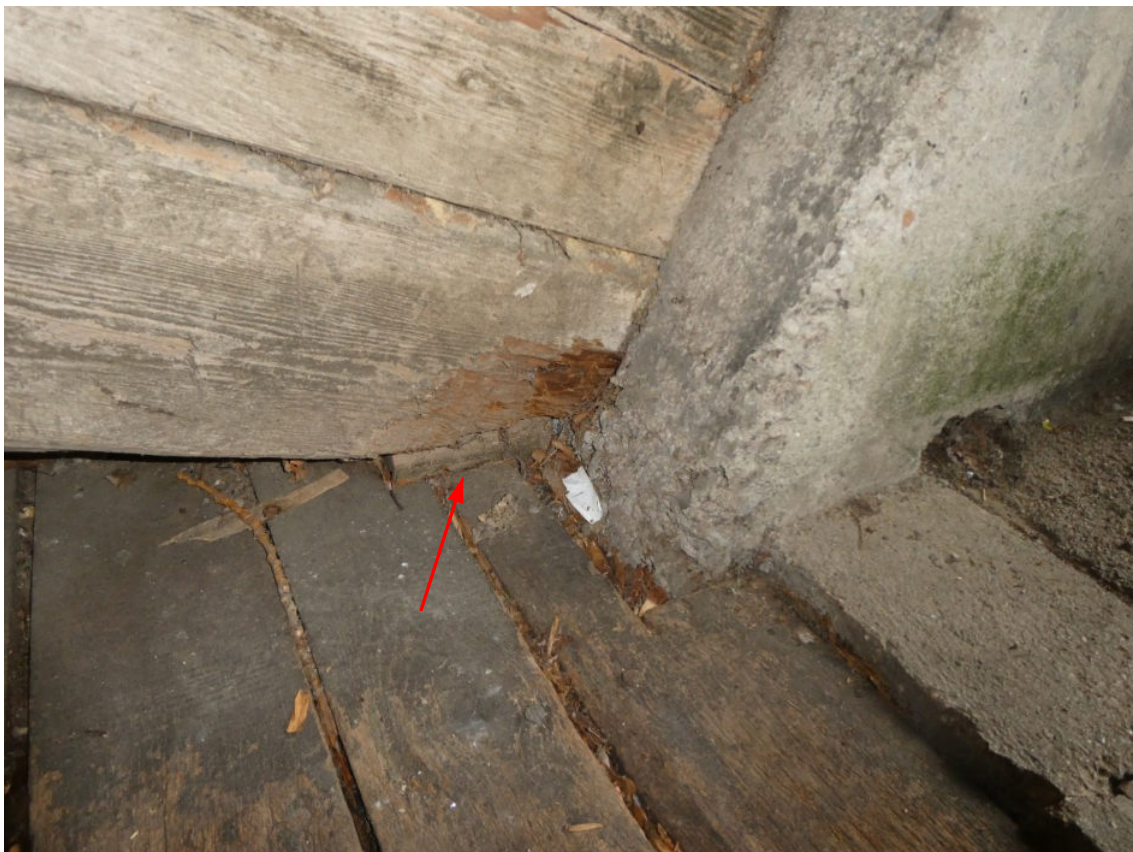
**Bild 56** Brückenaufleger Oberstrom: Feuchtschaden an der Sprengwerkstrebe im Übergangsbereich zum Betonwiderlager und zum Brückenbelag; zur Sicherung wurde unterseitig bereits ein Passholz eingebaut

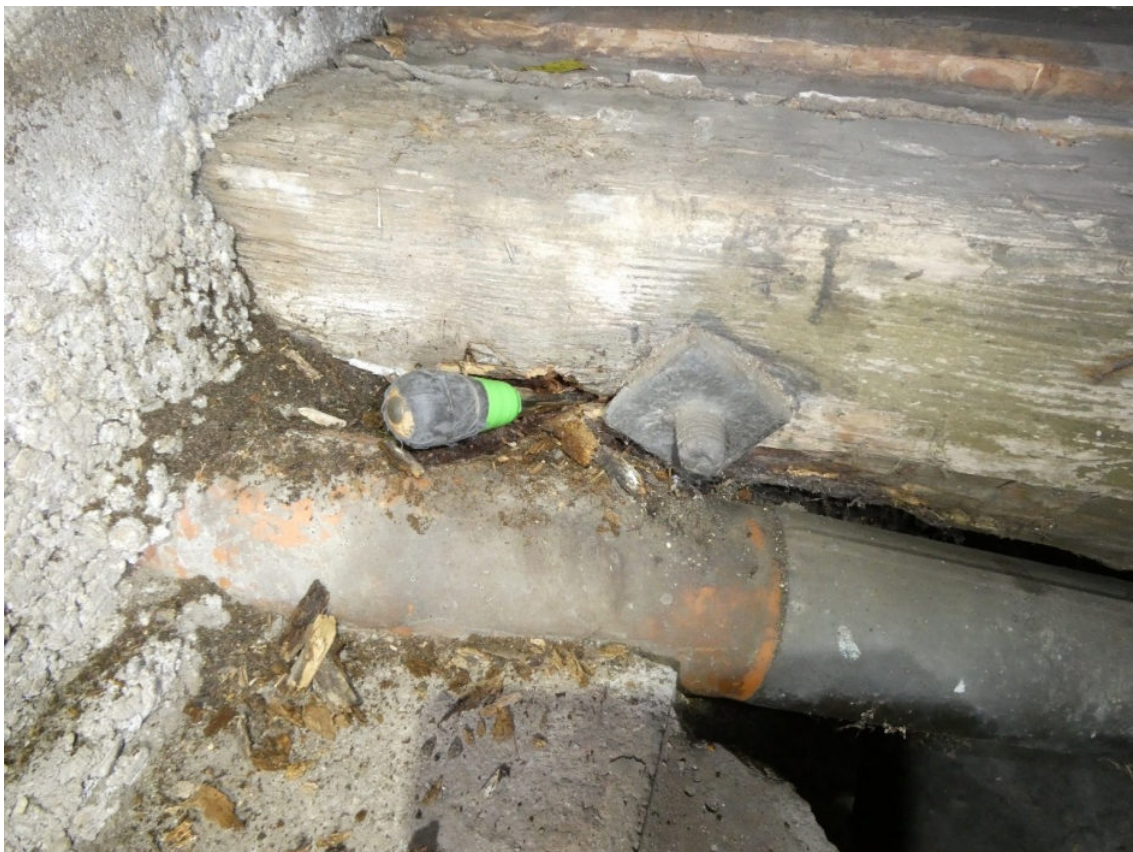
**Bild 58**     Detailaufnahme zu Bild 57: Feuchtschaden am inneren Balken; alle anderen Balken konnten aufgrund der fehlenden Zugänglichkeit nicht begutachtet werden

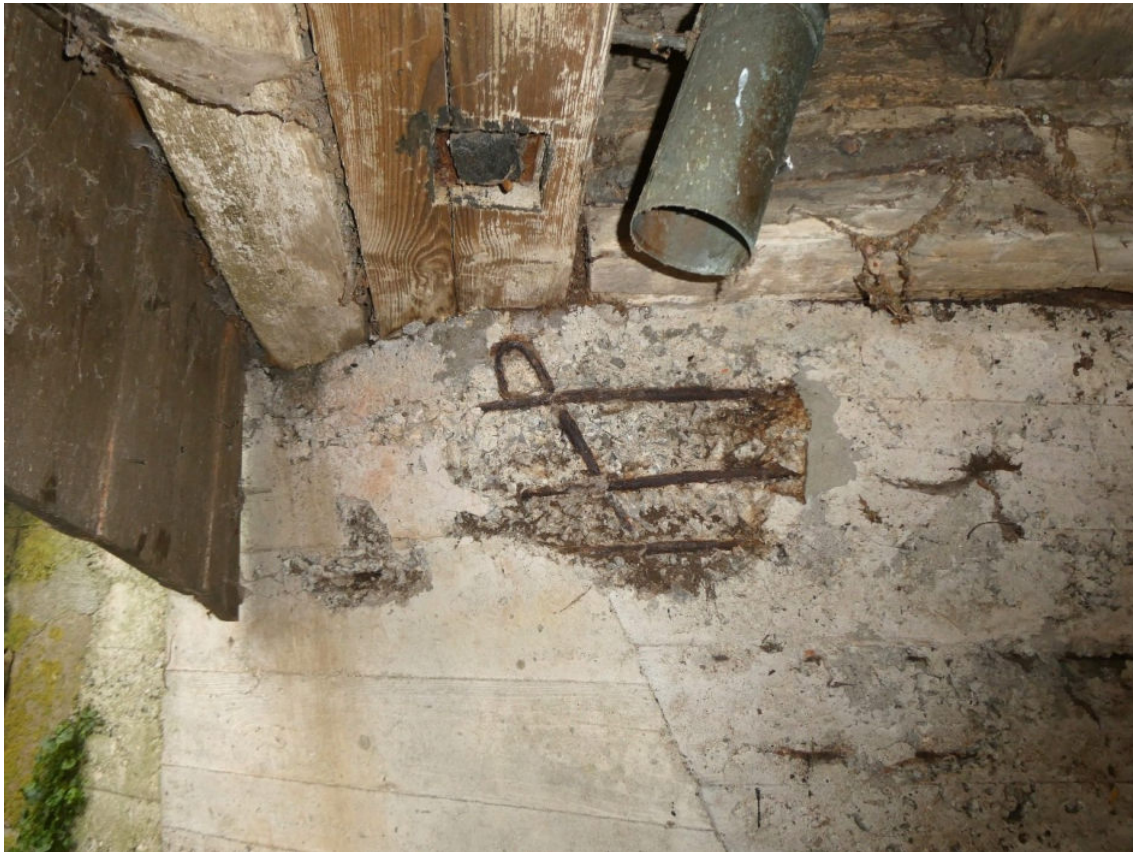
**Bild 61**      Detailaufnahme der umfangreichen Betonschäden; hier: Betonwiderlager Unterstrom

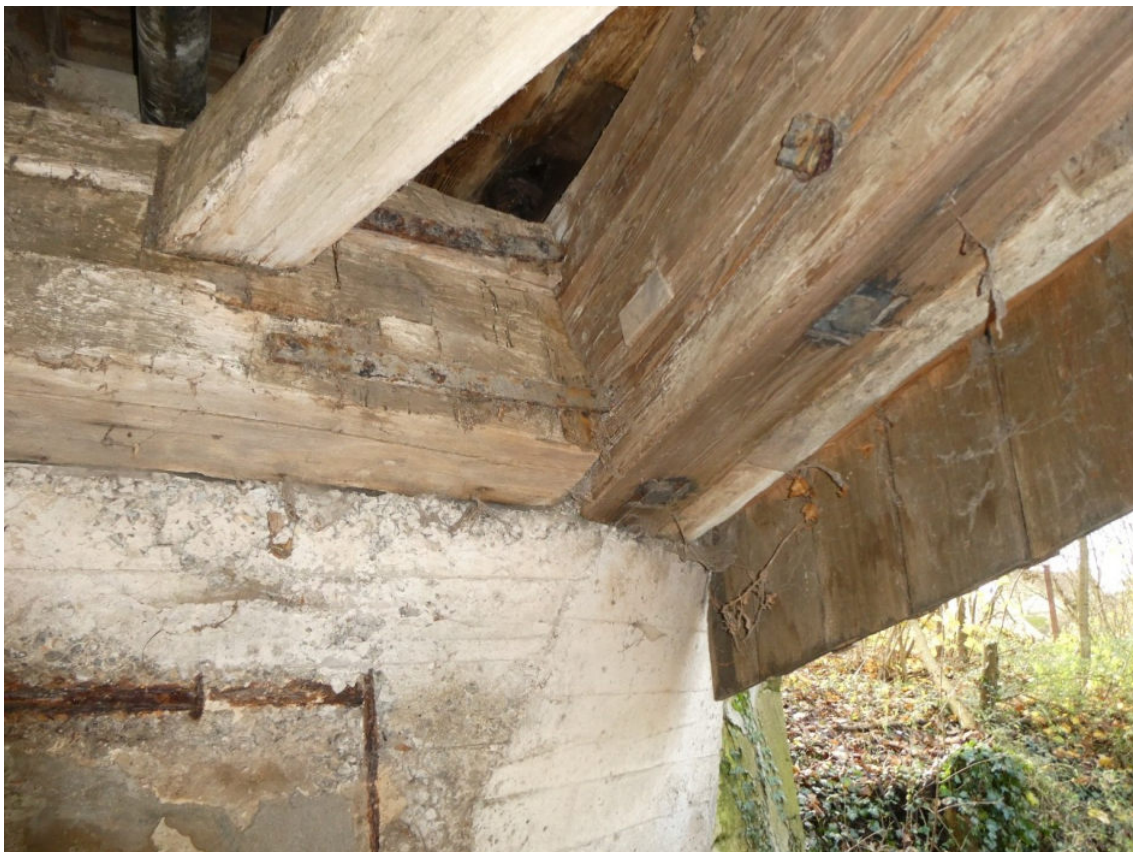
**Bild 62**      Brückenaufleger Oberstrom: Bogenträger mit stabilisierenden Querhölzern und Strebe; Betonschäden

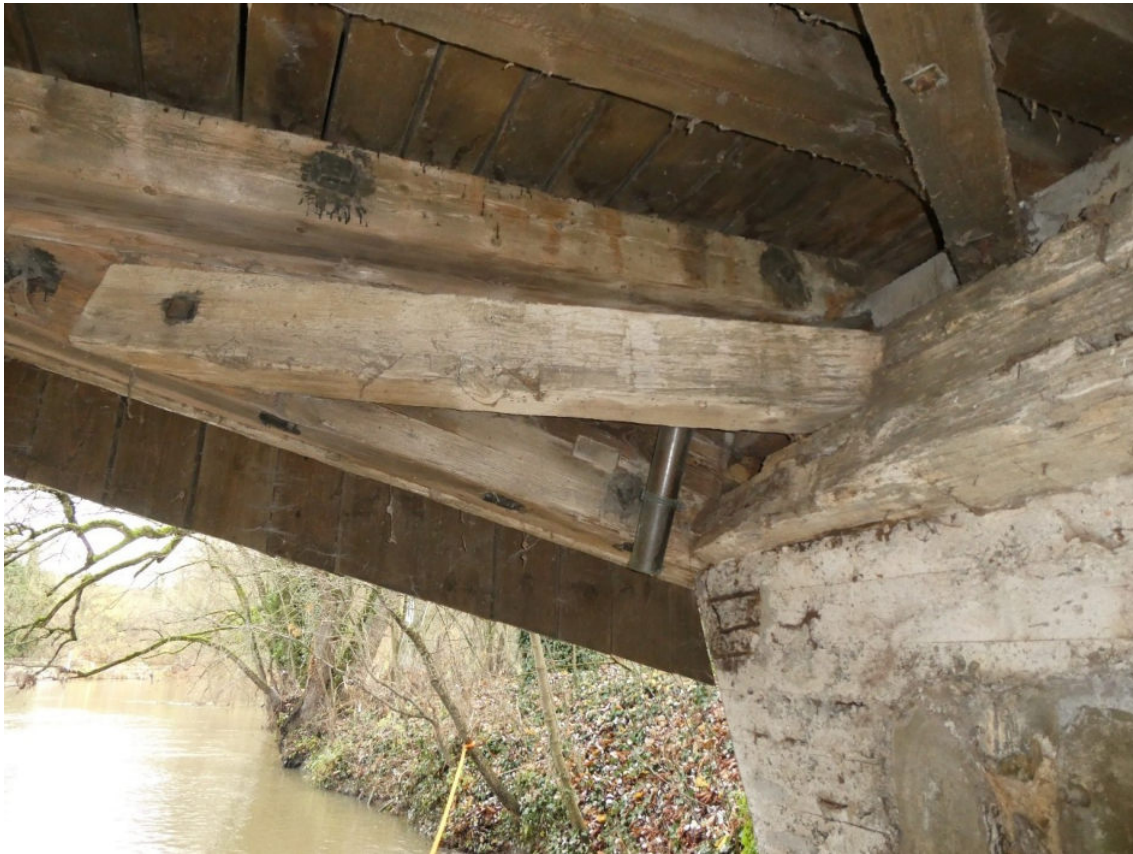
**Bild 63**    Brückenaufleger Unterstrom: Längs- und Bogenträger, mit stabilisierenden Querhölzern und Strebe; Betonschäden; Abflussrohr im Bereich des Widerlagers

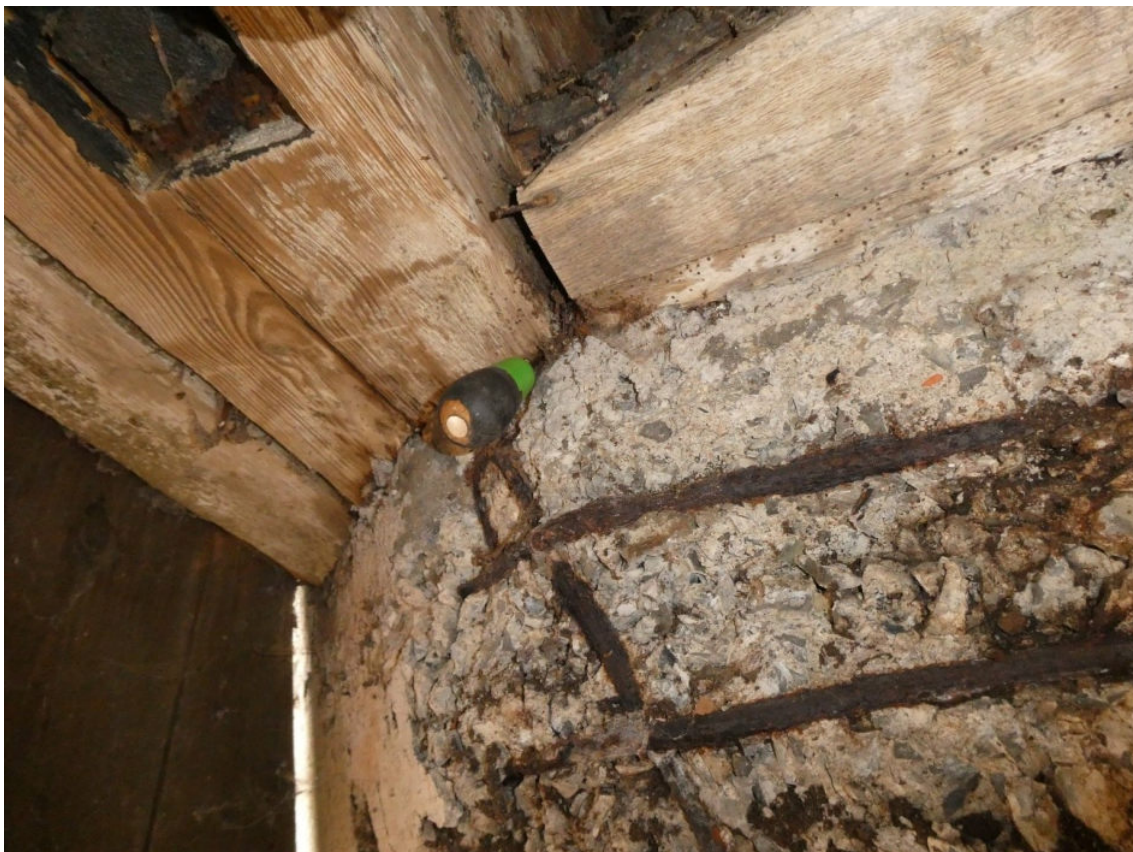
**Bild 64**    Bogenträger mit Feuchtschaden im Anschlussbereich an das Betonwiderlager; die Einbindelänge der Hölzer in den Beton ist nicht bekannt

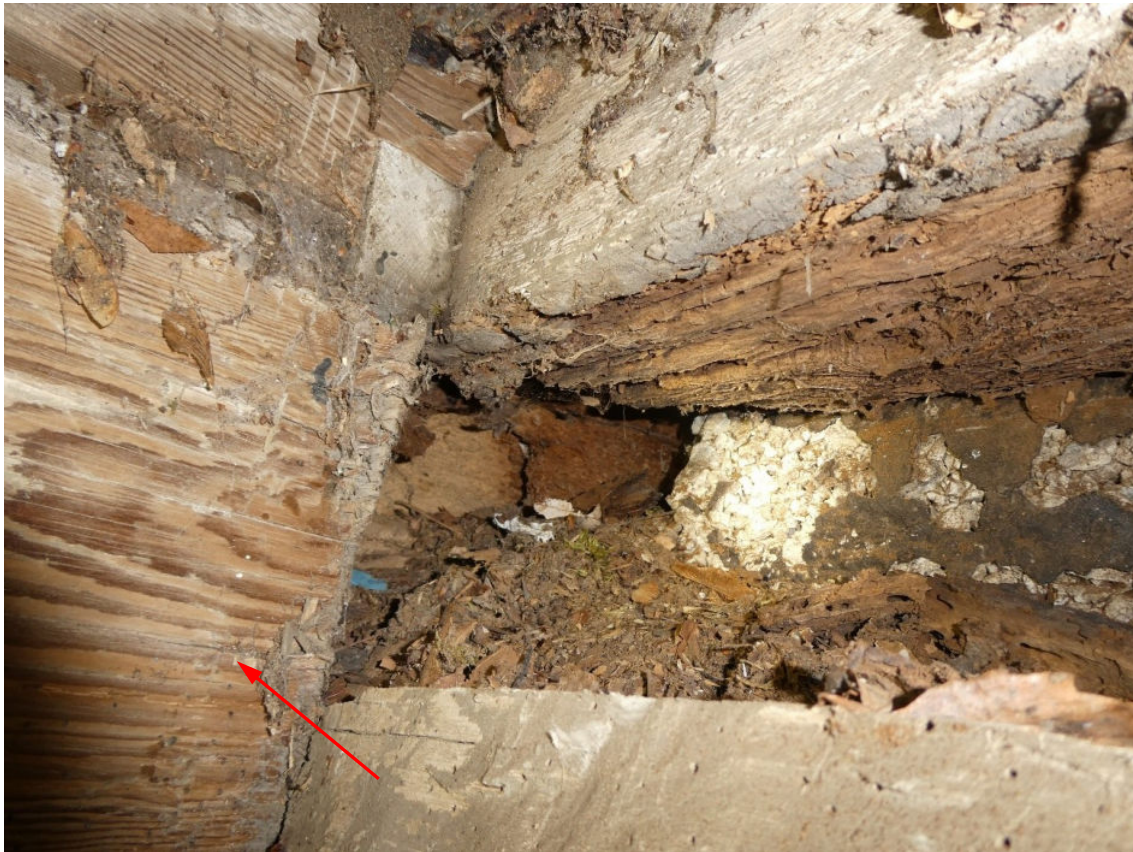
**Bild 65**     Detailaufnahme des Auflagerbereichs des Bogenträgers (Pfeil) nach dem Entfernen von einem der schadhaften Querbalken: starke Feuchte- und Fraßschäden

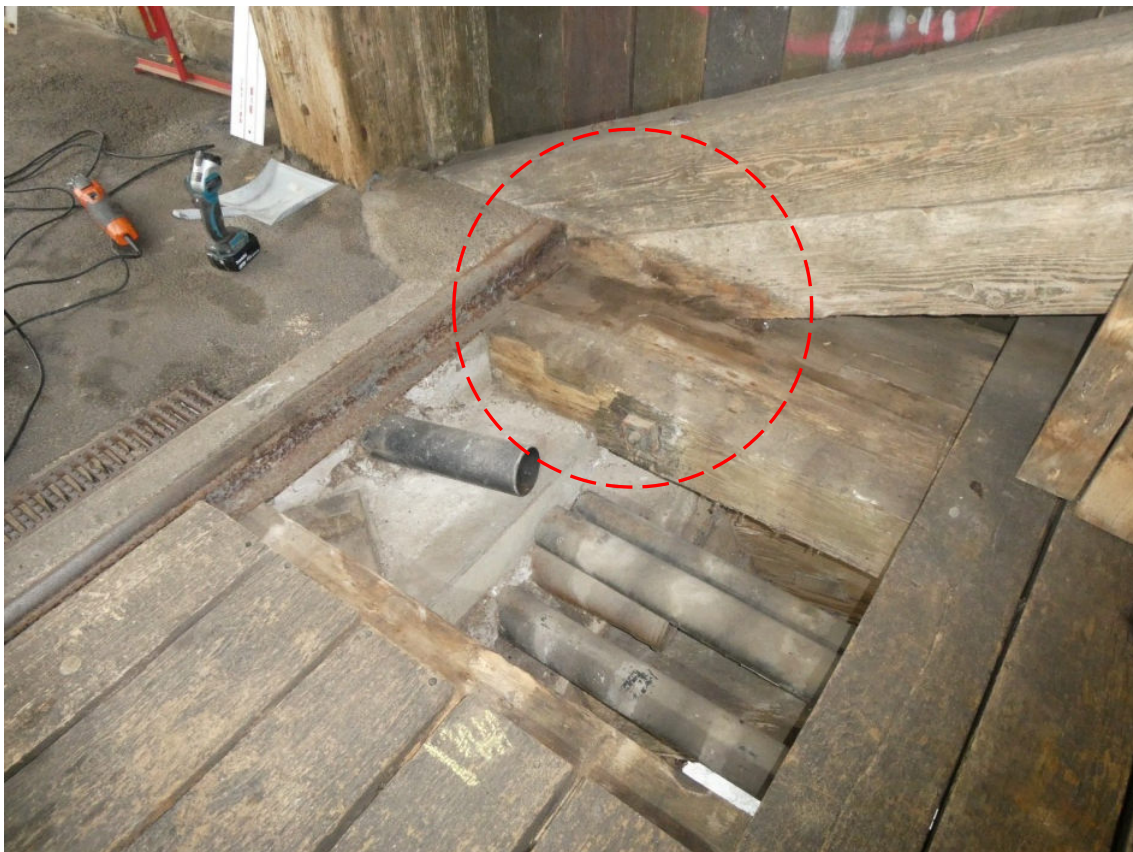
**Bild 68**    Brückenaufleger Oberstrom nach Abschluss der Sondageöffnungen und der Freilegungs- und Reinigungsarbeiten: Feuchteschaden im Bereich des Fußpunktes; Leerrohre und Versorgungskabel

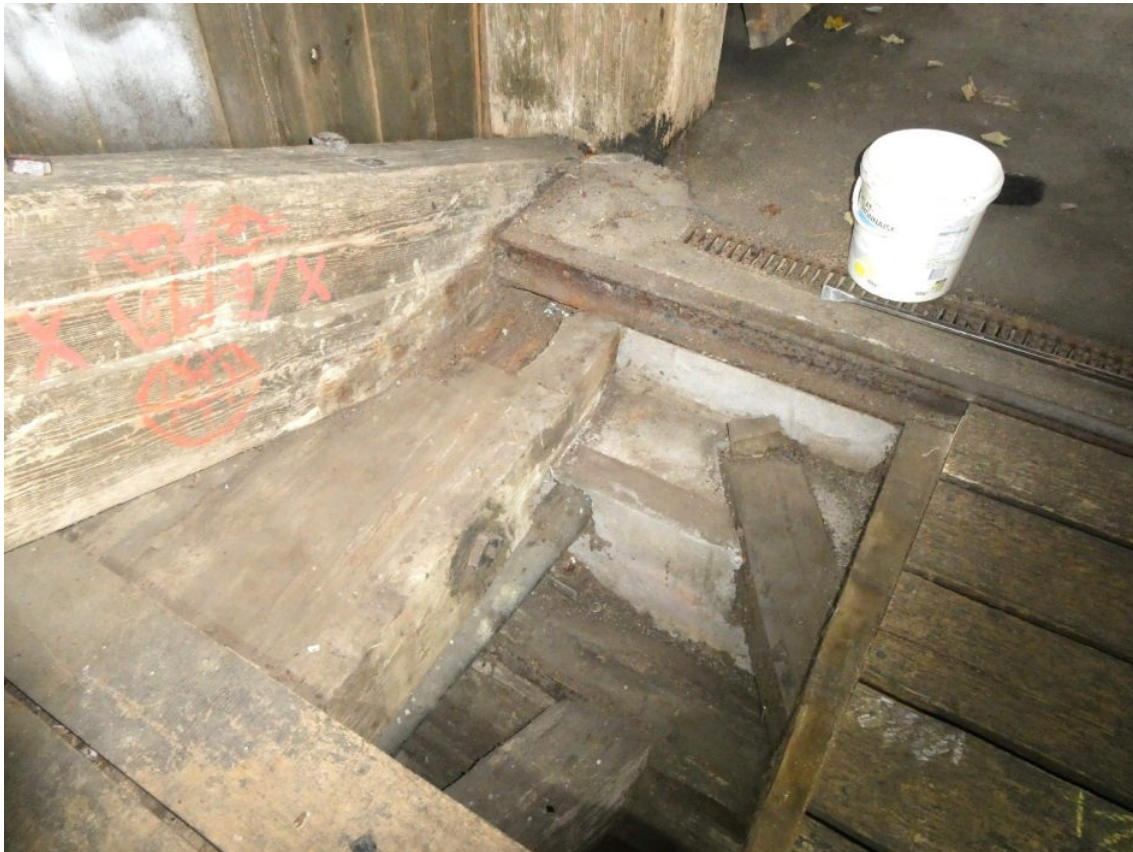
**Bild 69**    Brückenaufleger Unterstrom nach Abschluss der Sondageöffnungen und der Freilegungs- und Reinigungsarbeiten: Feuchteschaden im Bereich des Fußpunktes

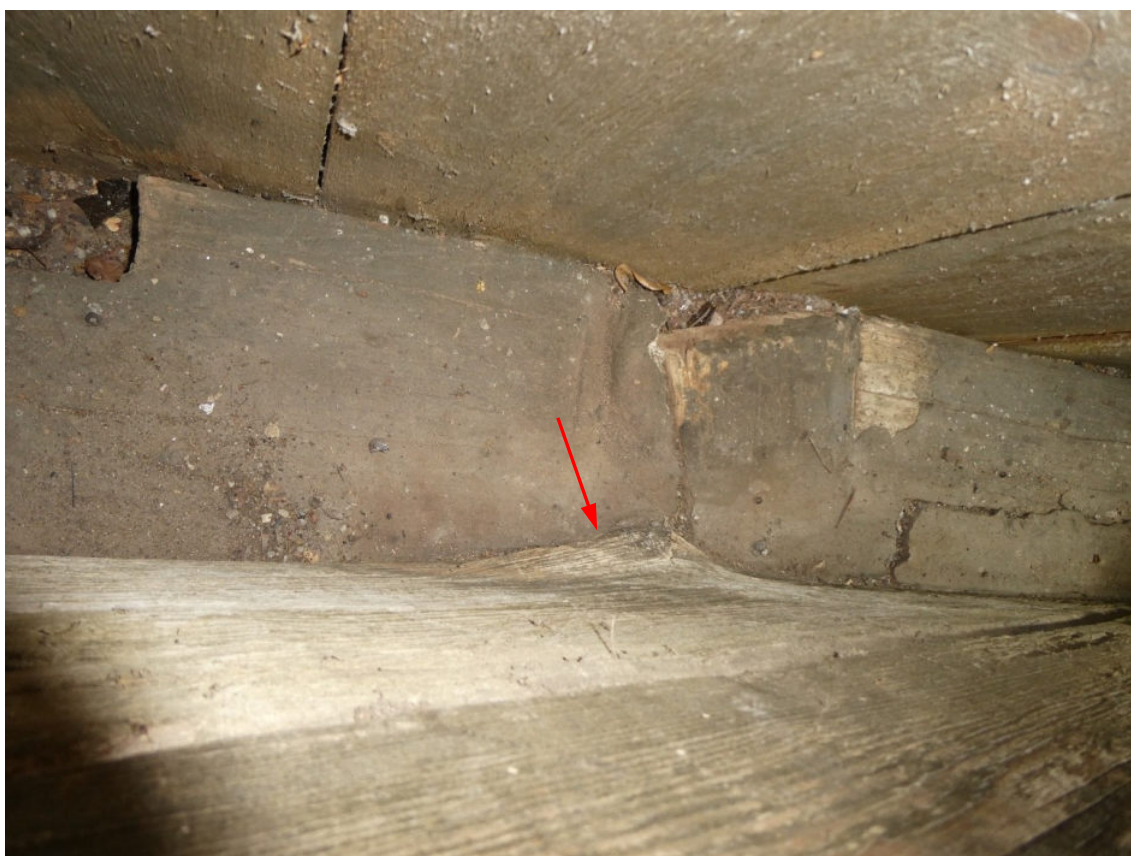
**Bild 72**     Bogenträger, Ansicht von oben (Blick nach unten): Quetschungen des Holzes am unteren Trägersrand infolge Holzschäden und Verformungen des Tragwerks

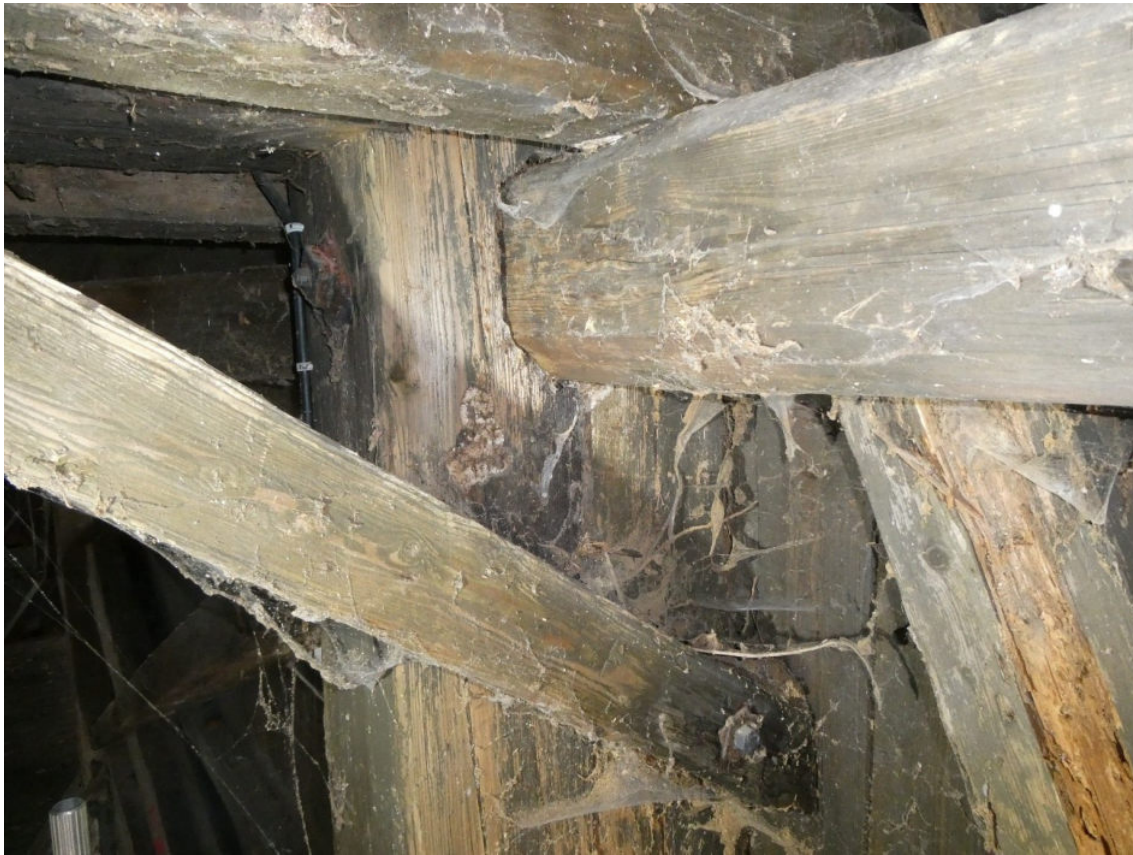
In Bundachse BI sind die Kopfpunkte beider Bundpfosten sowie alle angrenzenden Bauteile massiv geschädigt. Die bereits erneuerte Kopfstrebe weist ebenfalls Feuchteschäden auf.

**Bild 73**     Bundachse BI, Oberstrom: doppelte Bundpfosten und alle angrenzenden Bauteile mit massivem Feuchteschaden und Pilzbefall

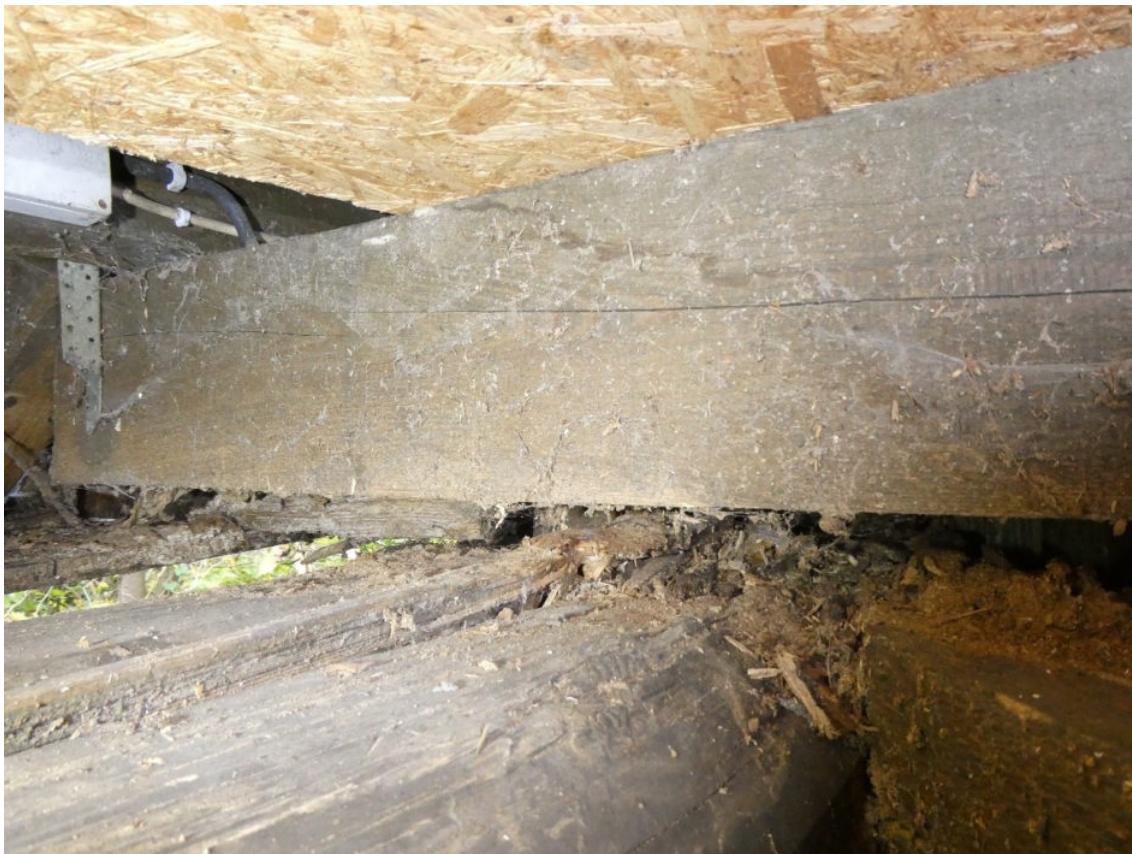
**Bild 75**     Detailaufnahme zu Bild 73: Randpfetten mit Feuchteschaden

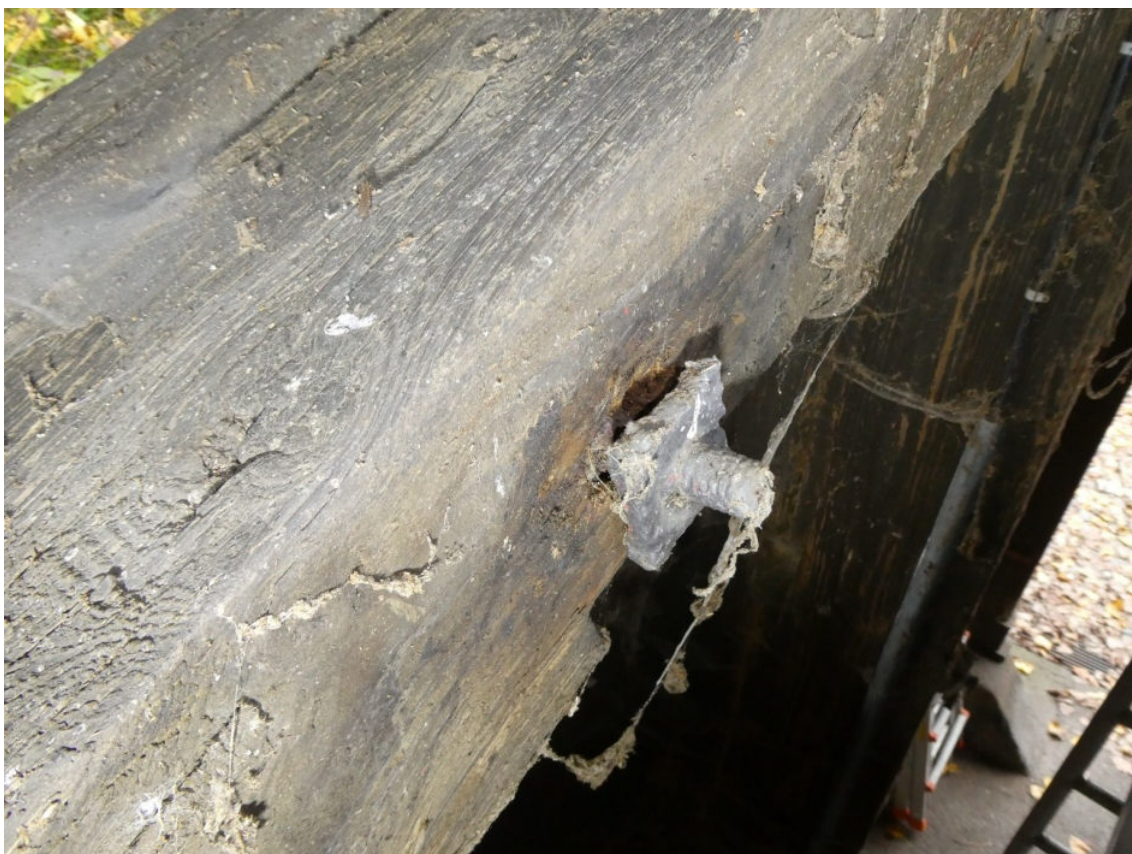
**Bild 76**     Oberstrom, Strebe Feld 1: fehlende Unterlegscheibe und oberflächige Feuchteschäden am Holz

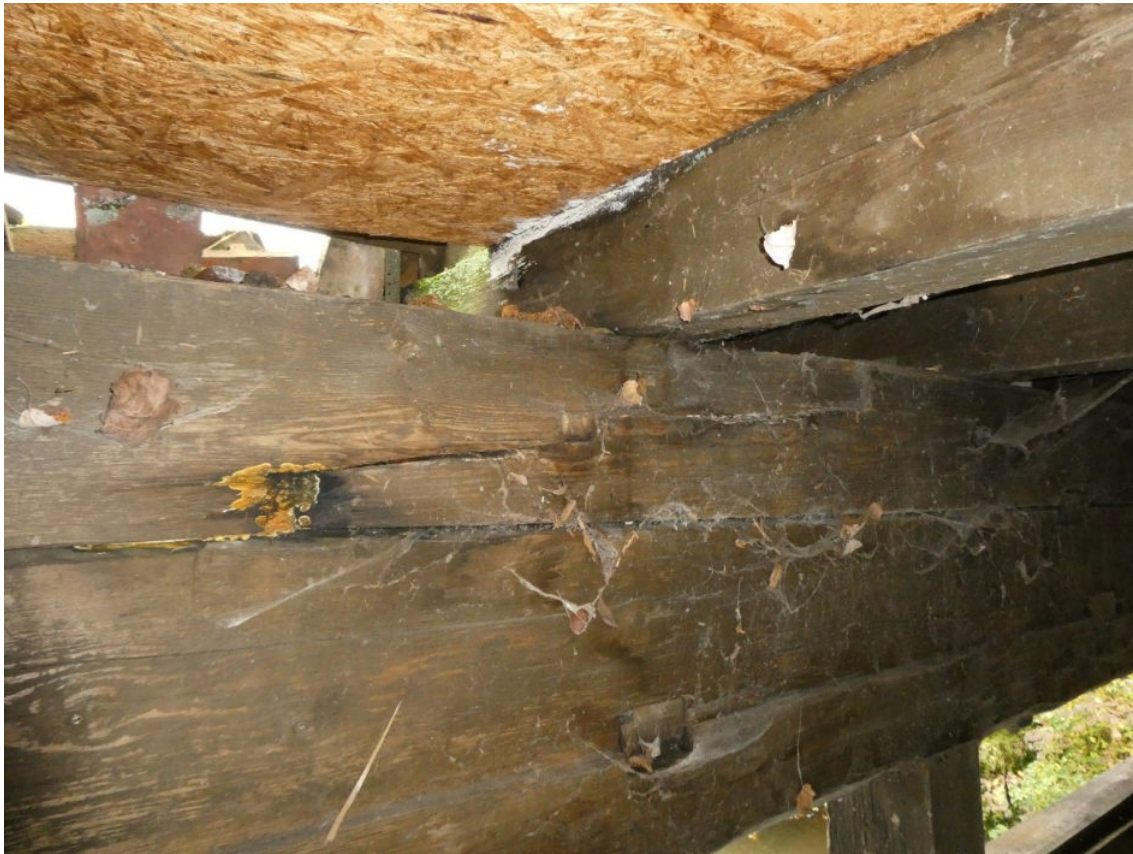
Die Randpfette (Auflager der Deckenbalken) weist an einigen Stellen, sowohl am inneren als auch am äußeren Querschnitt, massive Feuchteschäden mit Pilzbefall auf. Im Bereich des Pfettenstoßes in Feld 3 sind an beiden Querschnitten Fruchtkörper und Myzele des Pilzbefalls ersichtlich.

Der obere Querschnitt des Spannriegels in Feld 3 ist unterhalb der stark geschädigten Randpfette ebenfalls schadhaft.

**Bild 77**    Oberstrom, Feld 3, Randpfette und Spannriegel: starker Feuchteschaden mit Pilzbefall im Bereich des Pfettenstoßes; in diesem Bereich ist eine große Fehlstelle in der Dachdeckung vorhanden

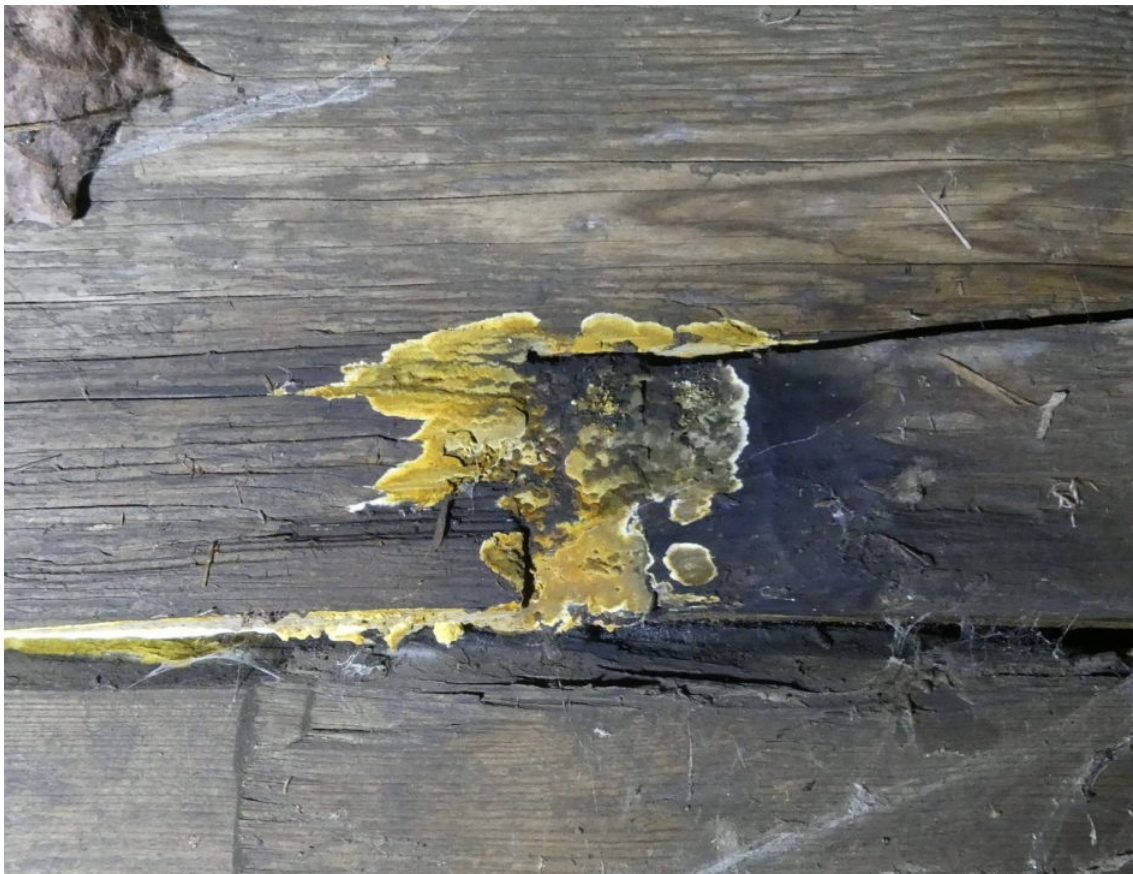
**Bild 78**    zu Bild 77: Detailaufnahme des Pilzbefalls

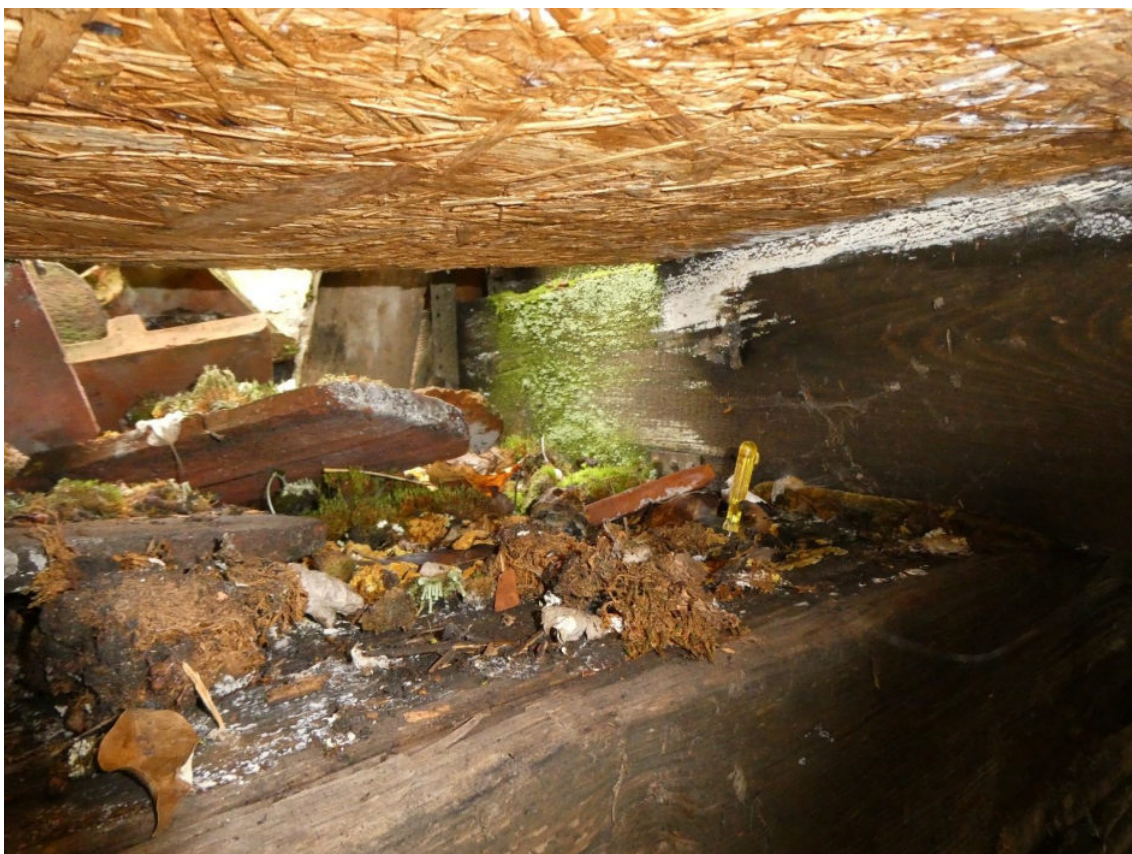
**Bild 80**      wie Bild 77; hier: Oberseite der Pfette; Schaden und Fehlstelle in der Dacheindeckung

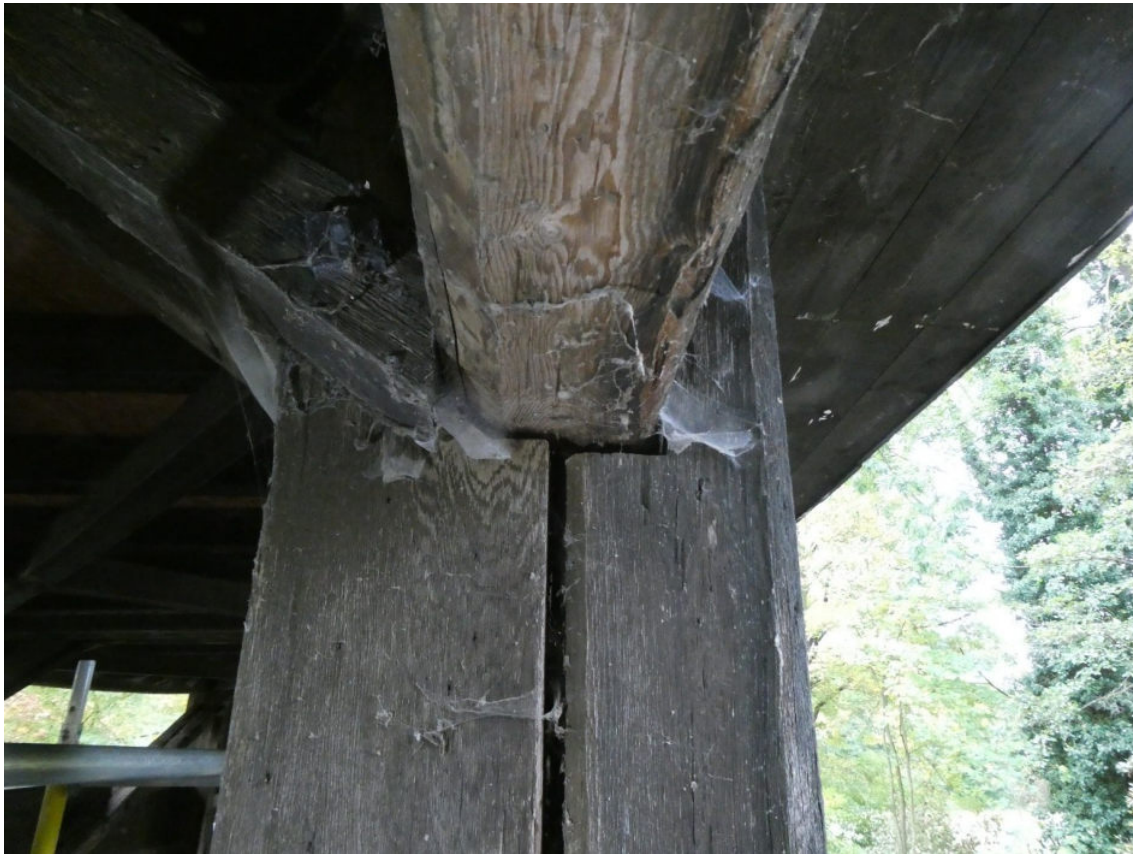
Aufgrund bereits in der Vergangenheit vorhandener Holzschäden, im Zusammenwirken mit der Nachgiebigkeit des Tragwerks sowie der einzelnen Holz- und Stahlverbindungen, weist das gesamte Brückentragwerk erhebliche Verformungen und Durchbiegungen auf. Die stärkste Absendung in Brückenlängs- und -querrichtung ist in Bundachse BV feststellbar. Sämtliche Bund- bzw. Hängepfosten weisen Schiefstellungen in unterschiedliche Richtungen auf.

**Bild 81**    Bundsäulen Oberstrom: klaffende Verbindungen und Verschiebungen infolge Verformungen des Tragwerks

Sämtliche Holzverbindungen einschließlich der Rechteckdübel zwischen den Balken sind kraftschlüssig und passgenau zu überarbeiten und zu sichern. Stark geschädigte Rechteckdübel sind auszubauen und bestandsgleich zu ersetzen.

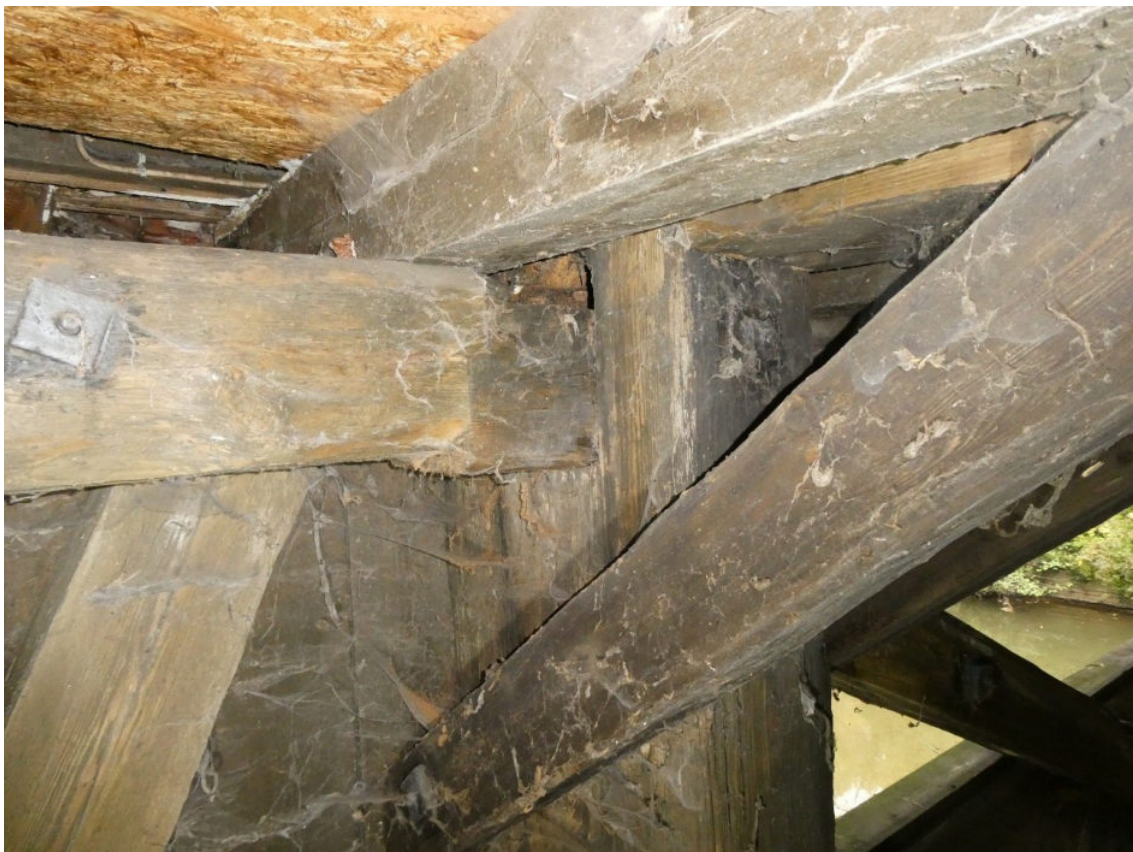
In den Bundachsen BIII, BIV und BVI sind ebenfalls die Kopfpunkte der Bundpfosten schadhaft. In Bundachse BIII weist zudem der Bundbalken Feuchtschäden auf.

**Bild 82**    Oberstrom, Bundachse BVI: Feuchtschaden am Kopfpunkt der Bundpfosten und an den angrenzenden Bauteilen

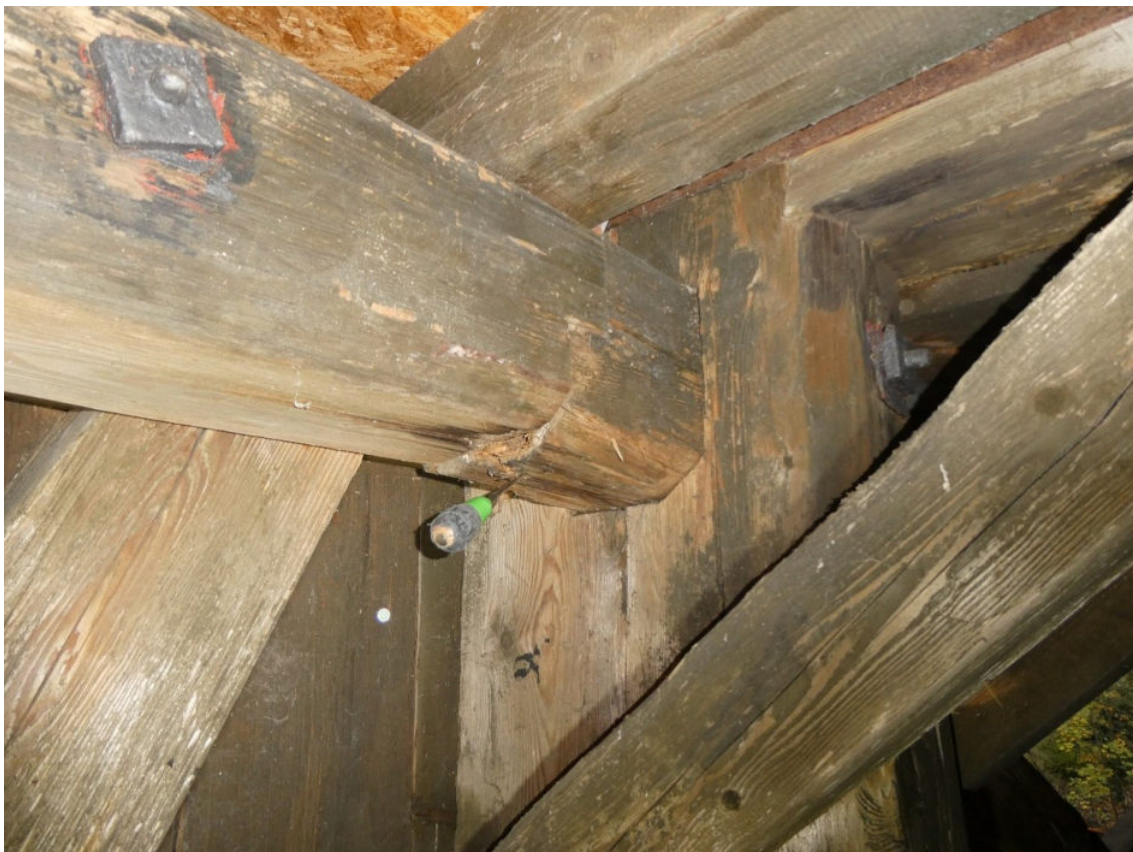
**Bild 84**     Unterstrom, Bundachse BI: Randpfette und Wandrähm des Portals mit Feuchteschaden; mangelhafter Stoß des Wandrähms

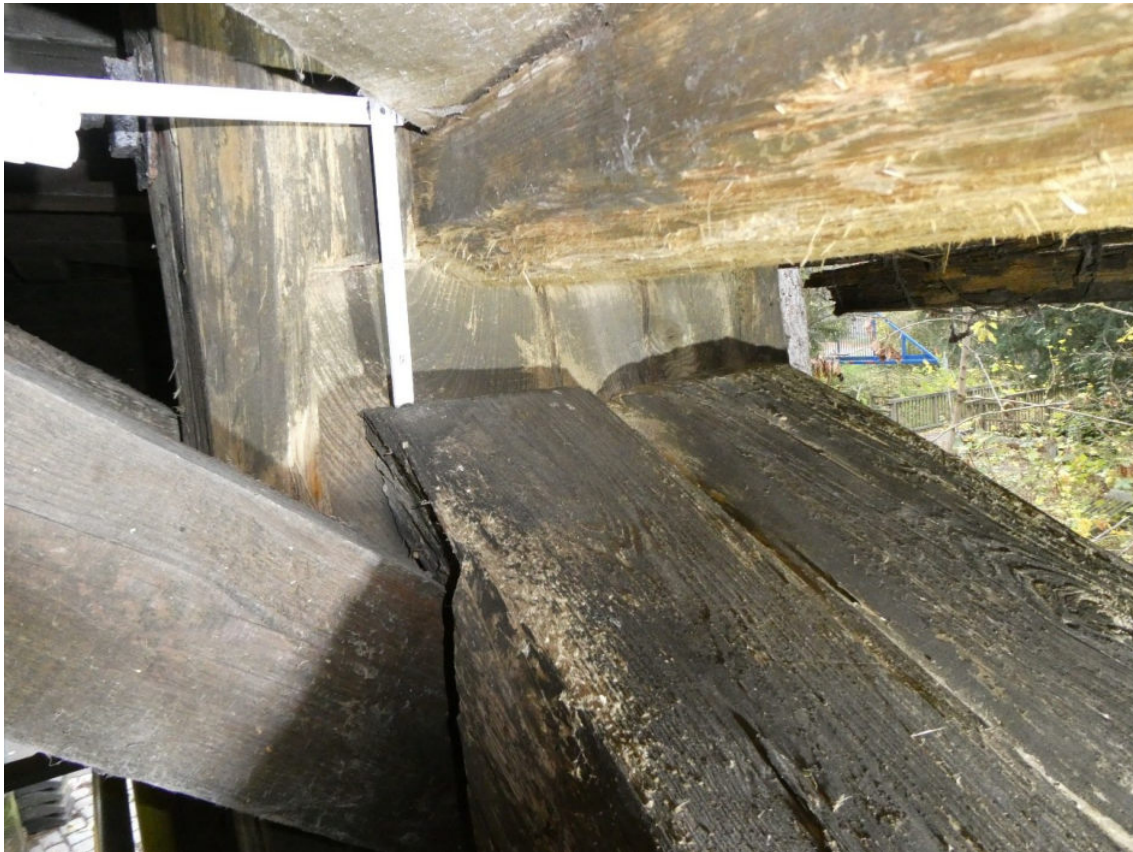
**Bild 85**     Unterstrom, Feld 1: Randpfette mit auffallender Mazeration; Streben nicht kraftschlüssig an Bundpfosten angeschlossen

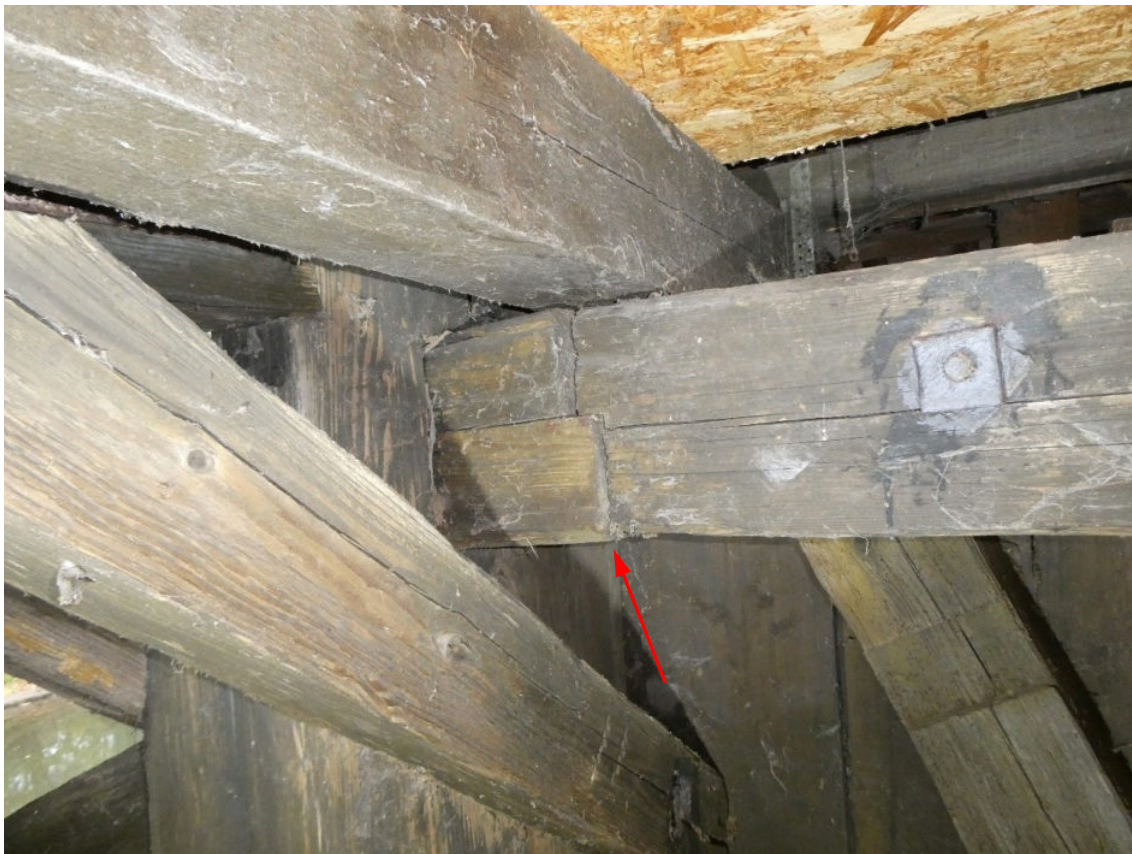
**Bild 87**     Unterstrom, Bundachse BVI: mangelhafter Stoß des Wandrähms

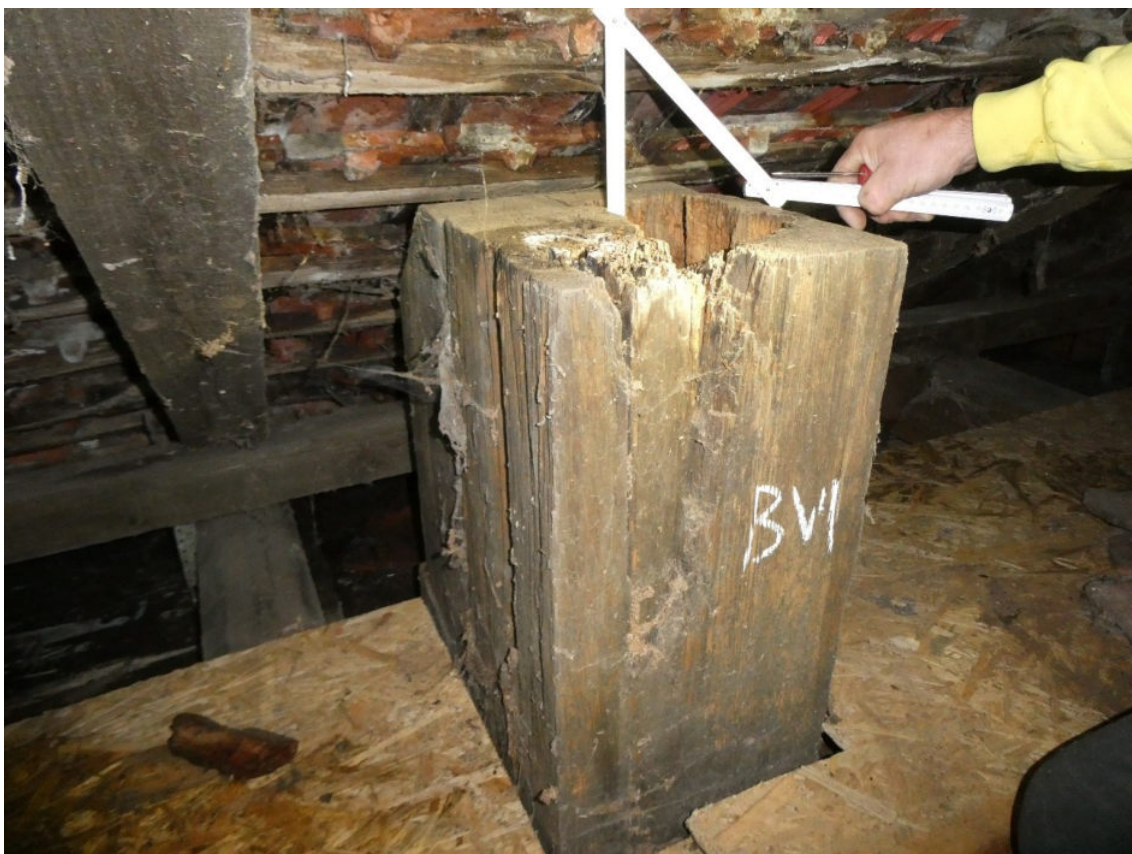
**Bild 88**     Unterstrom, Bundachse BVI: Kopfpunkt der Bundpfosten mit starkem Feuchteschaden
