## **BV Rippergbrücke über den Kocher, Schwäbisch Hall**

**Proj.-Nr. 24002**

# Tragwerksuntersuchung

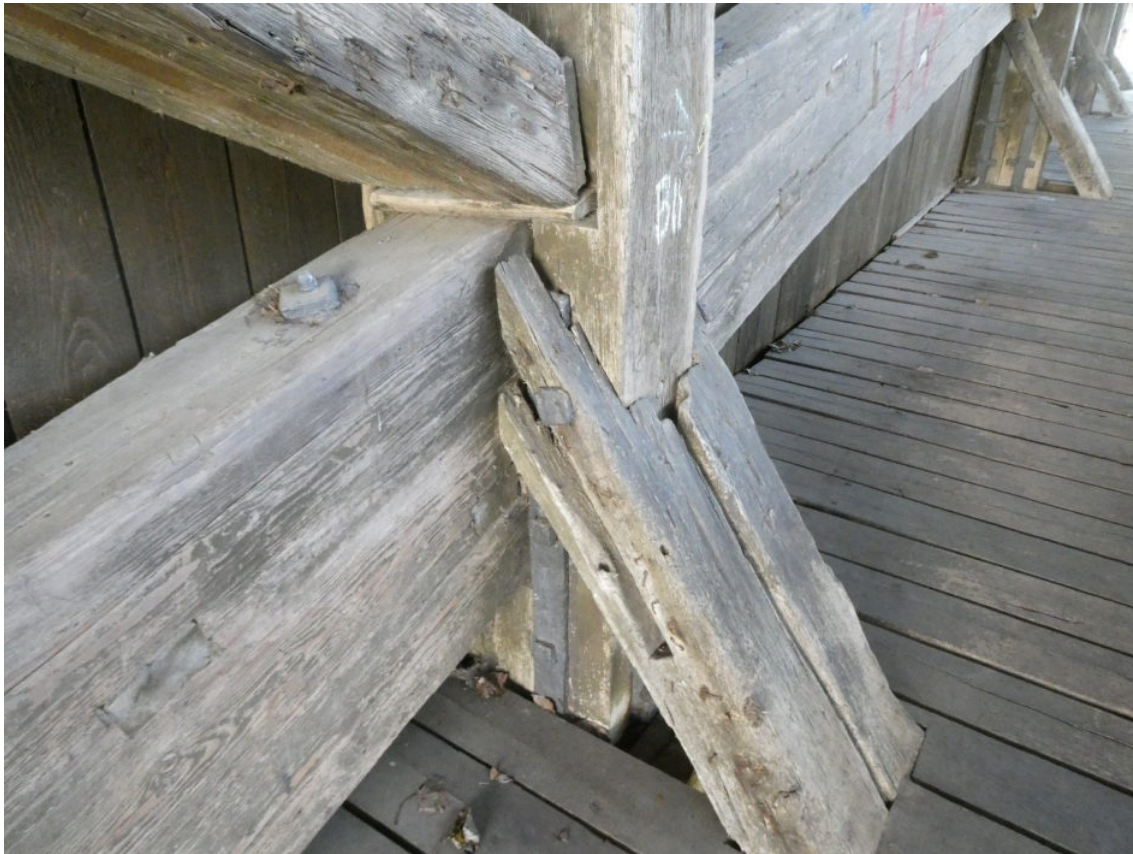
**Bild 89**      Unterstrom, Bundachse BII: Kopfpunkt der Fußstreben mit starken Querschnittsschwächungen; Bolzen mit minimalen Abständen zu den Holzrändern

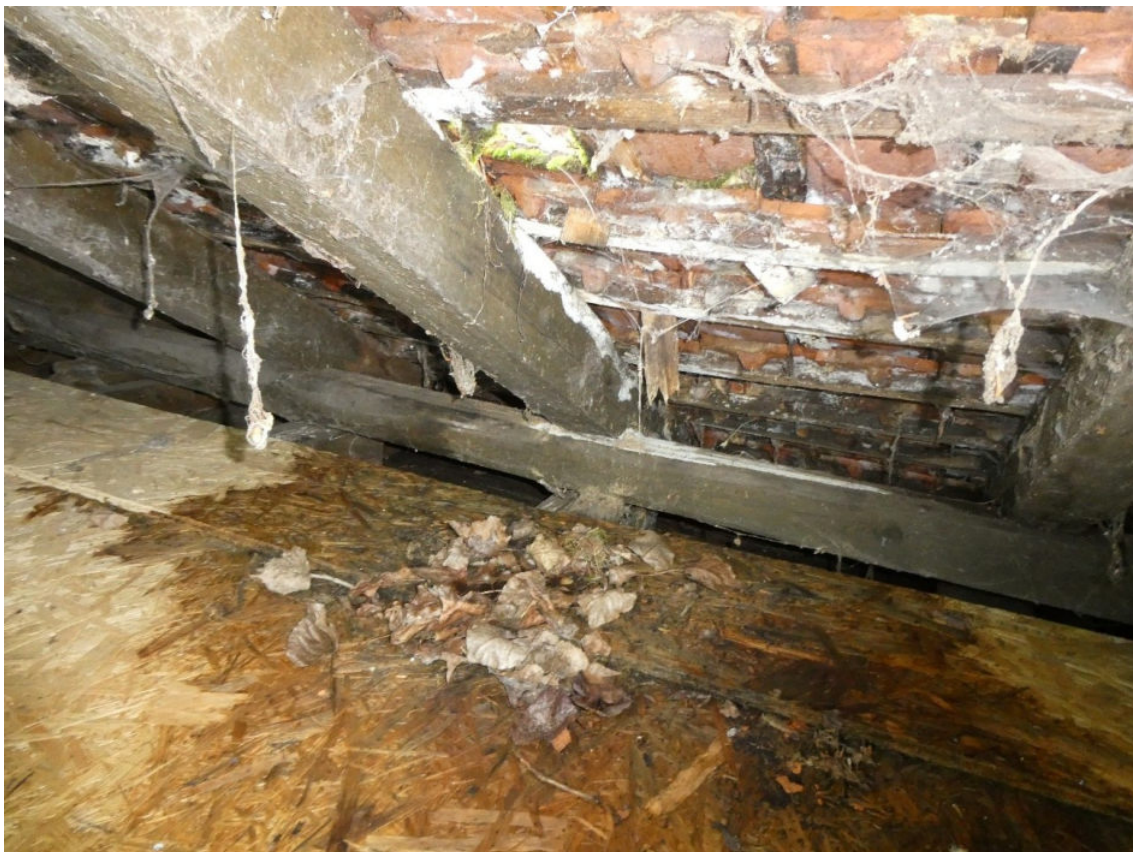
**Bild 92**     Feuchteschaden im Bereich des Mittelsparrens des Walmes

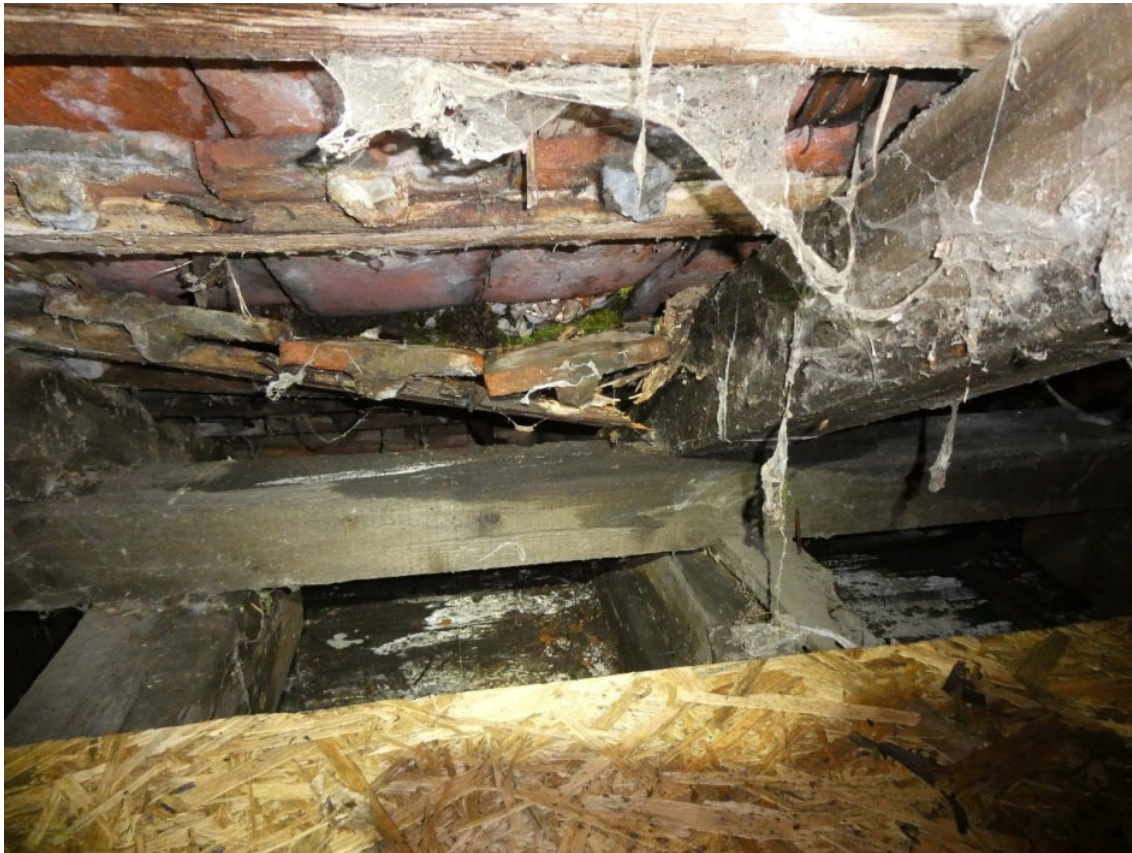
**Bild 93**     Fußpunkt Dachtragwerk: Massiver Feuchteschaden mit Pilzbefall an allen Bauteilen

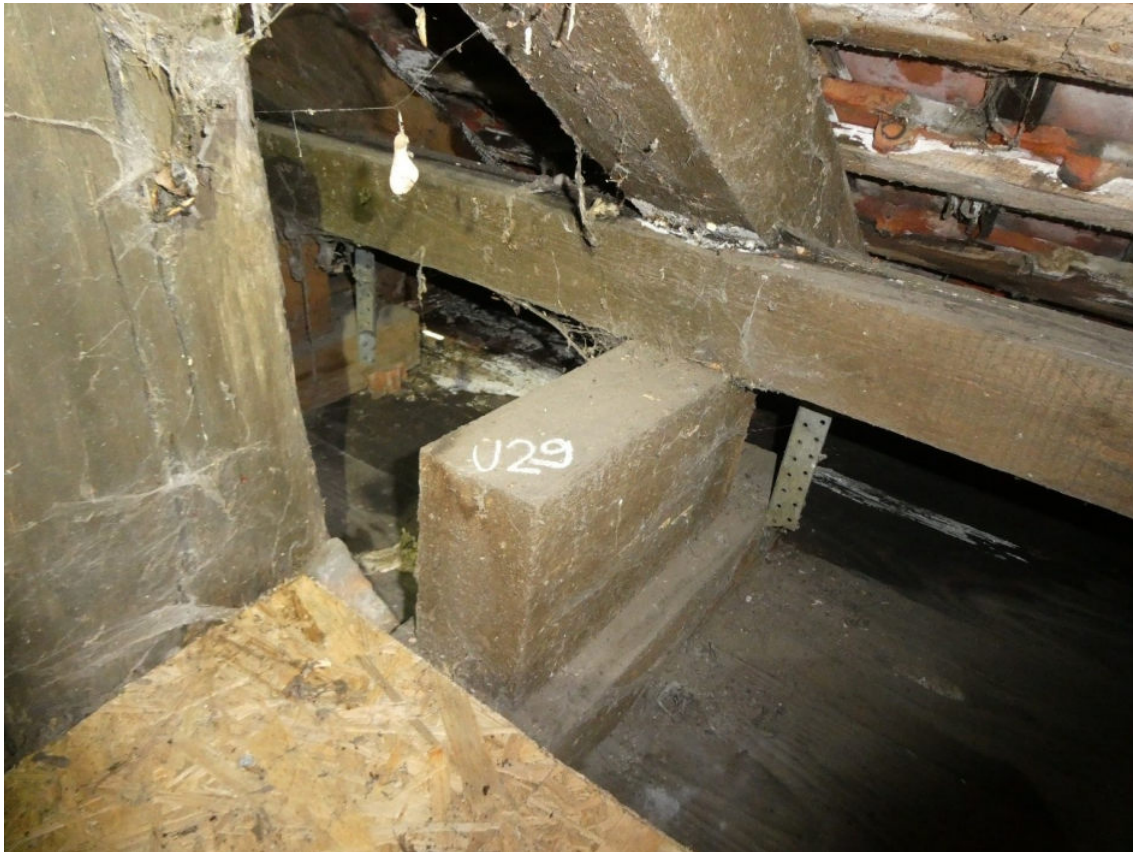
**Bild 95**    Hohe Sattelhölzer zwischen Deckenbalken und Fußfette als Ausgleich der vorhandenen Verformungen des Tragwerks; hier: Unterstrom, Gespärre Nr.29

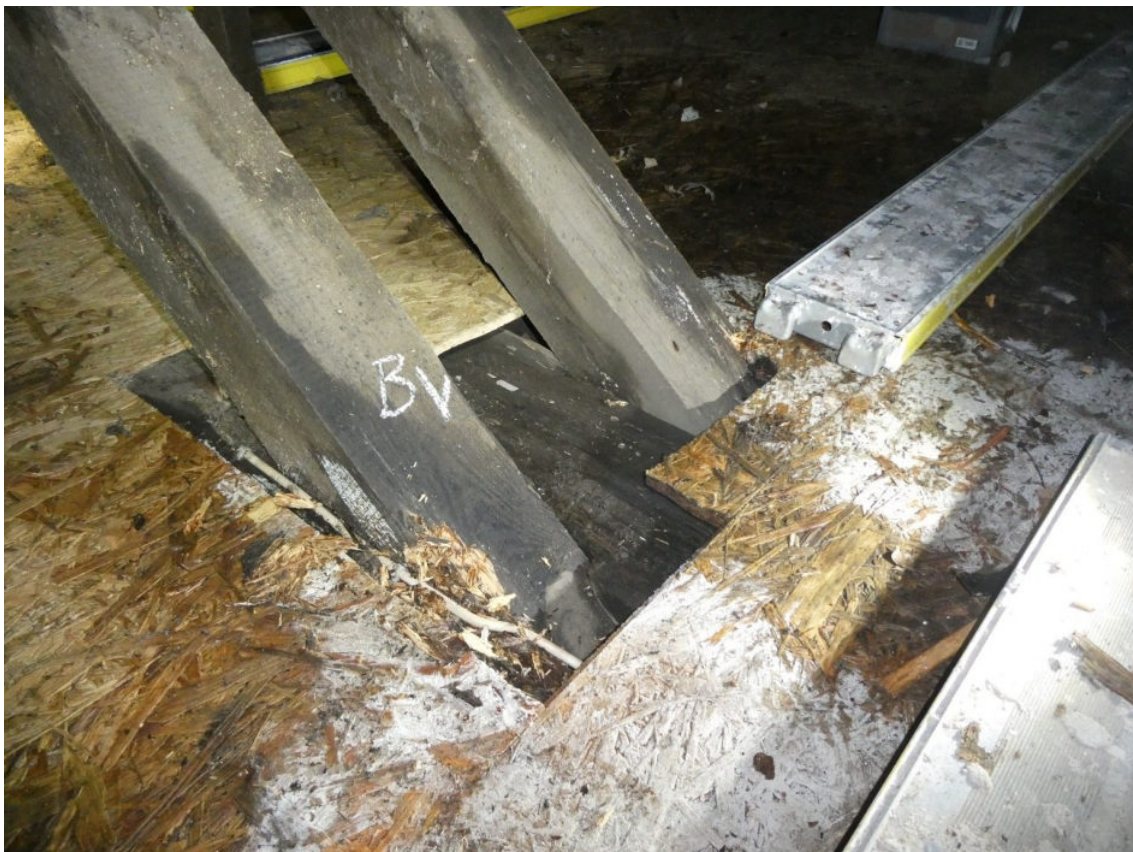
**Bild 96**    Bundachse BV: Feuchteschäden an den Kopfstreben

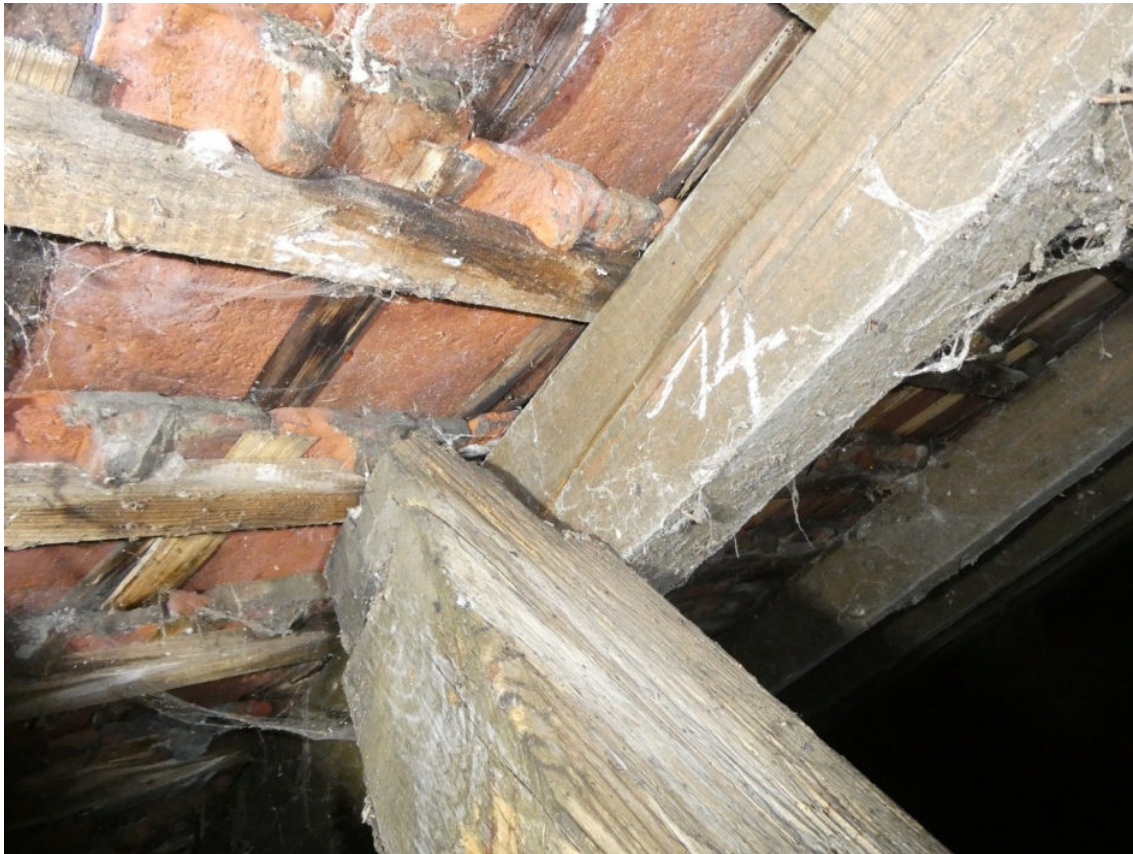
**Bild 97**     Detail Bundachse: Kopfpunkt Kopfstrebe ohne Verbindung zum Sparren

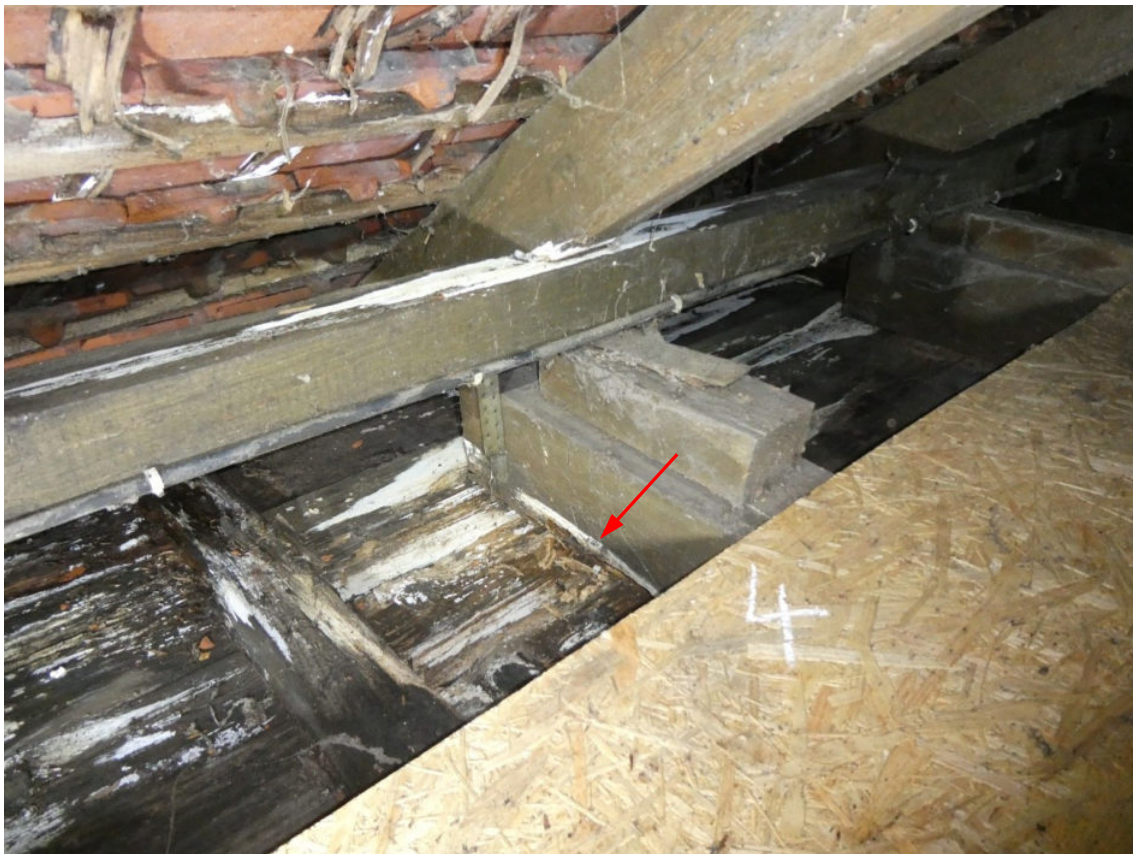
Die Deckenbalken weisen hauptsächlich an den Balkenköpfen Feuchteschäden auf. Von den insgesamt 70 Balkenköpfen sind ca. 25% schadhaft und müssen in Teilstücken erneuert werden (größtenteils entlang der oberstromseitigen Traufe).

**Bild 99**    Balkenkopf, Fußpfette und Traufschalung mit Feuchteschaden und Pilzbefall

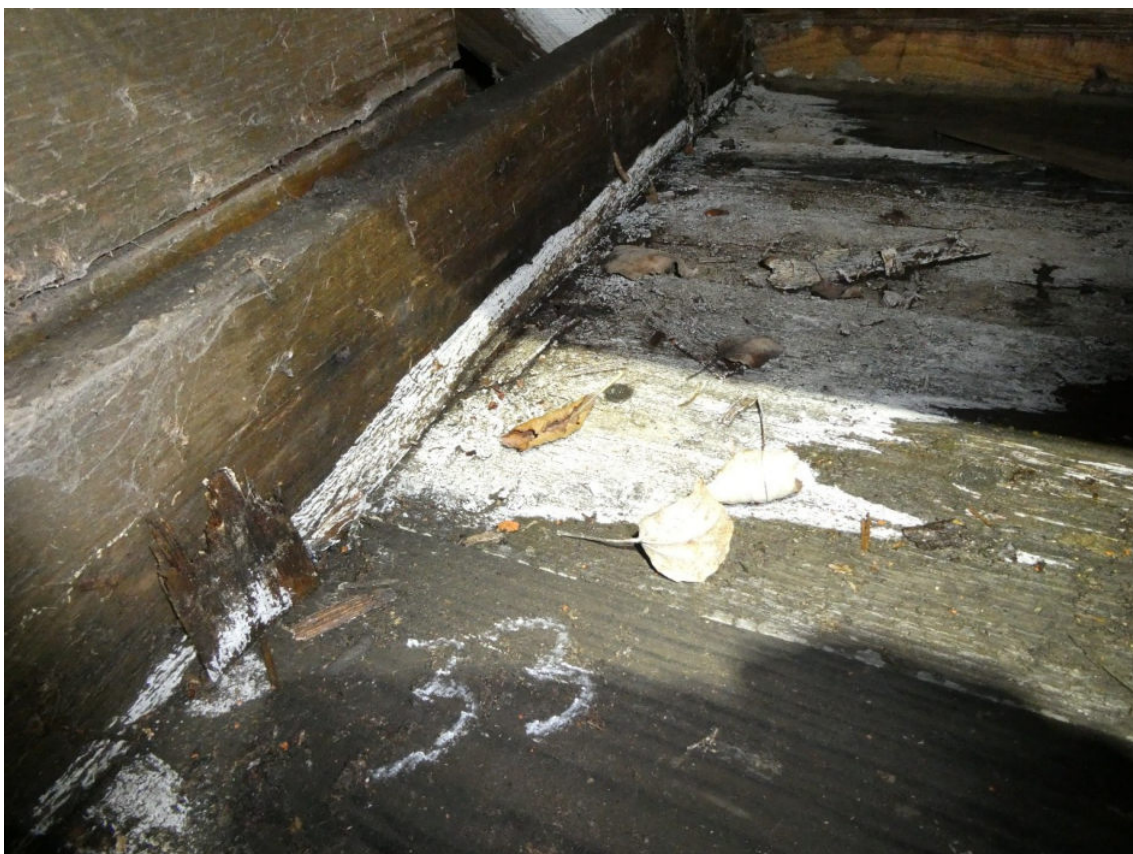
**Bild 100**    wie Bild 99

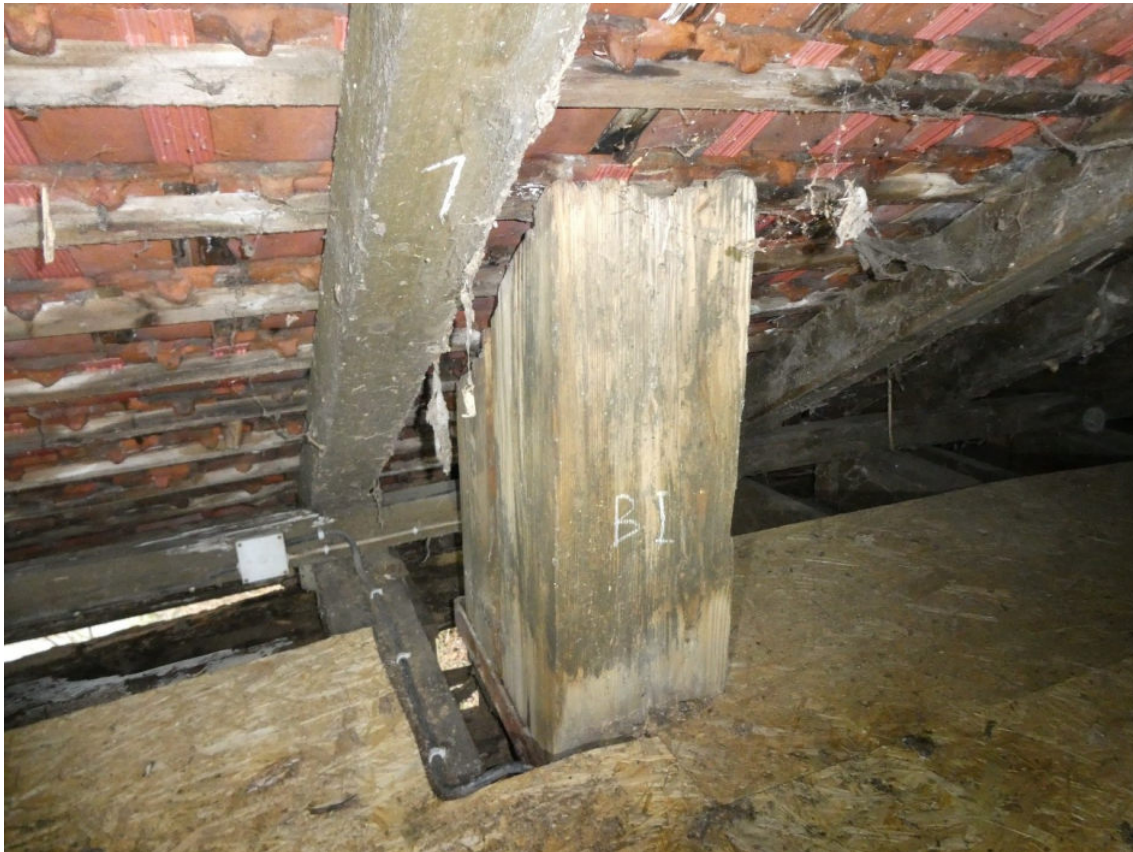
**Bild 101**    Bundachse BI, Oberstrom: Feuchteschaden am Kopfpunkt beider Bundpfosten

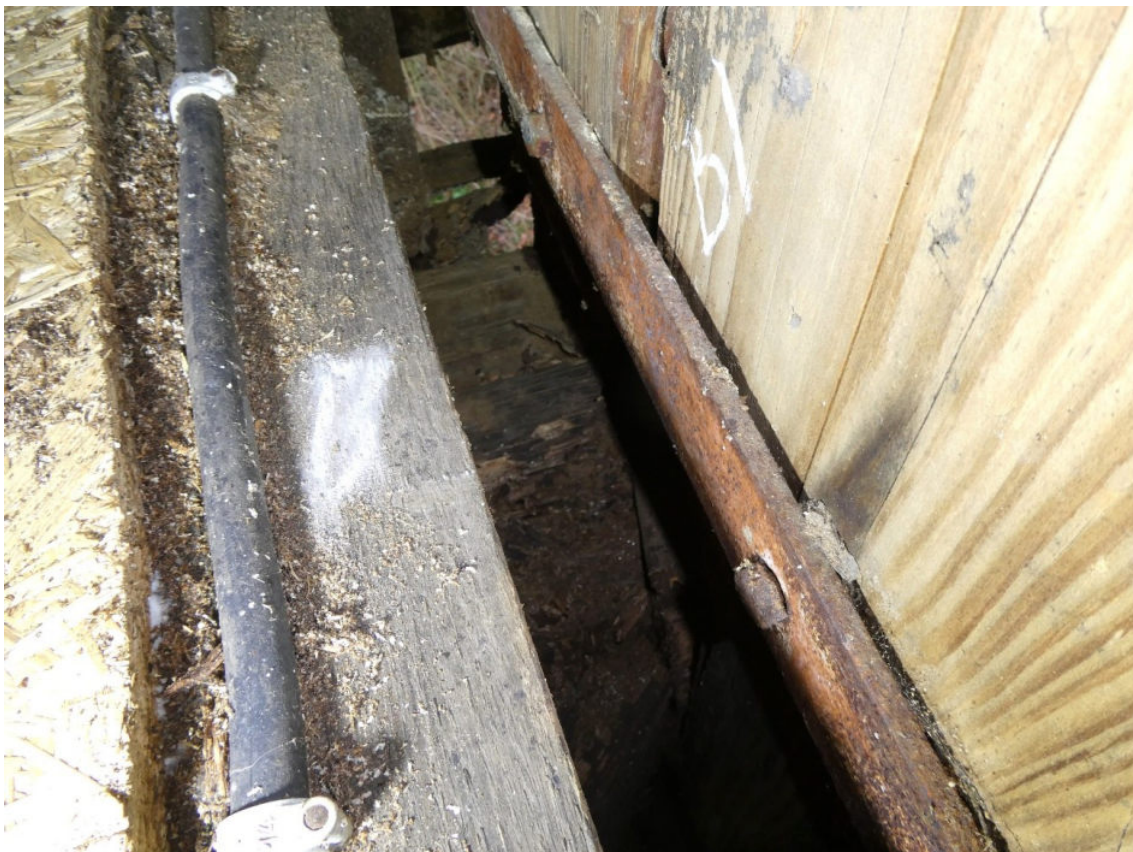
**Bild 102**    Detailaufnahme zu Bild 101: korrodierte Stahlschlauder und Feuchteschaden an Pfette

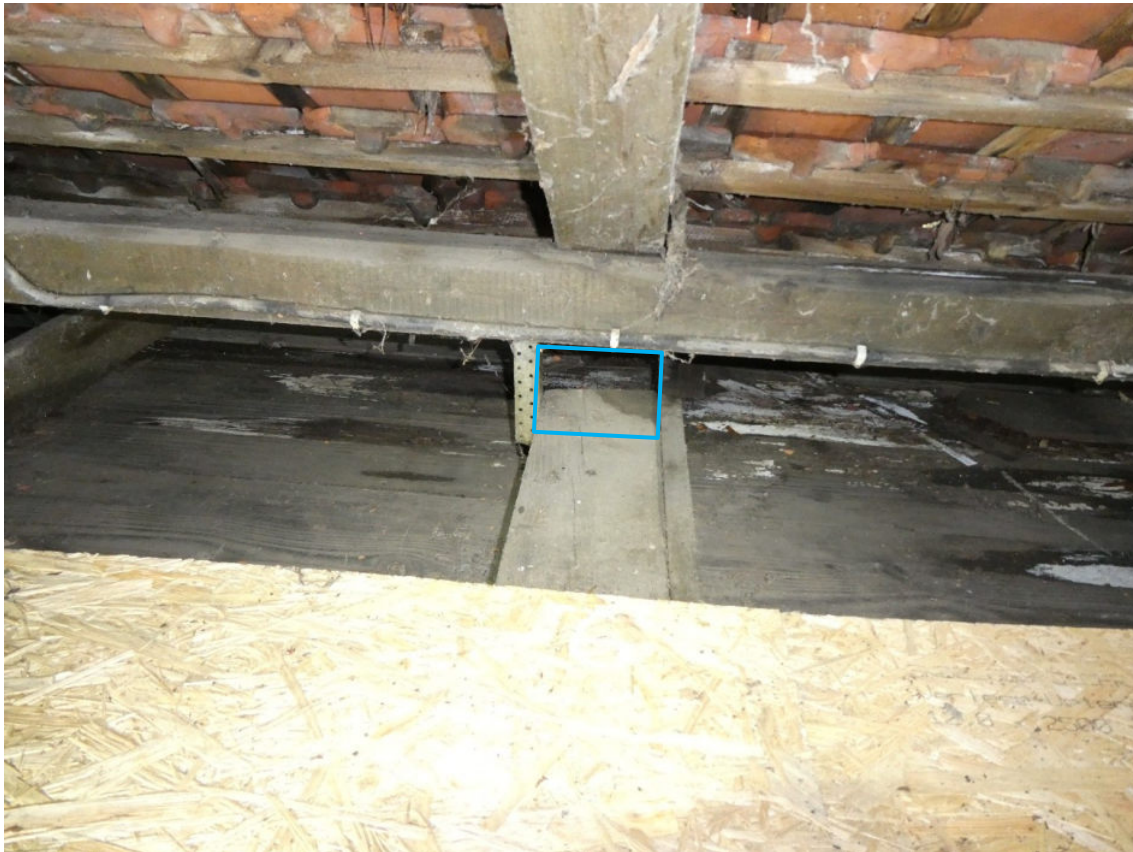
**Bild 103** Fußpfette mit fehlendem Sattelholz

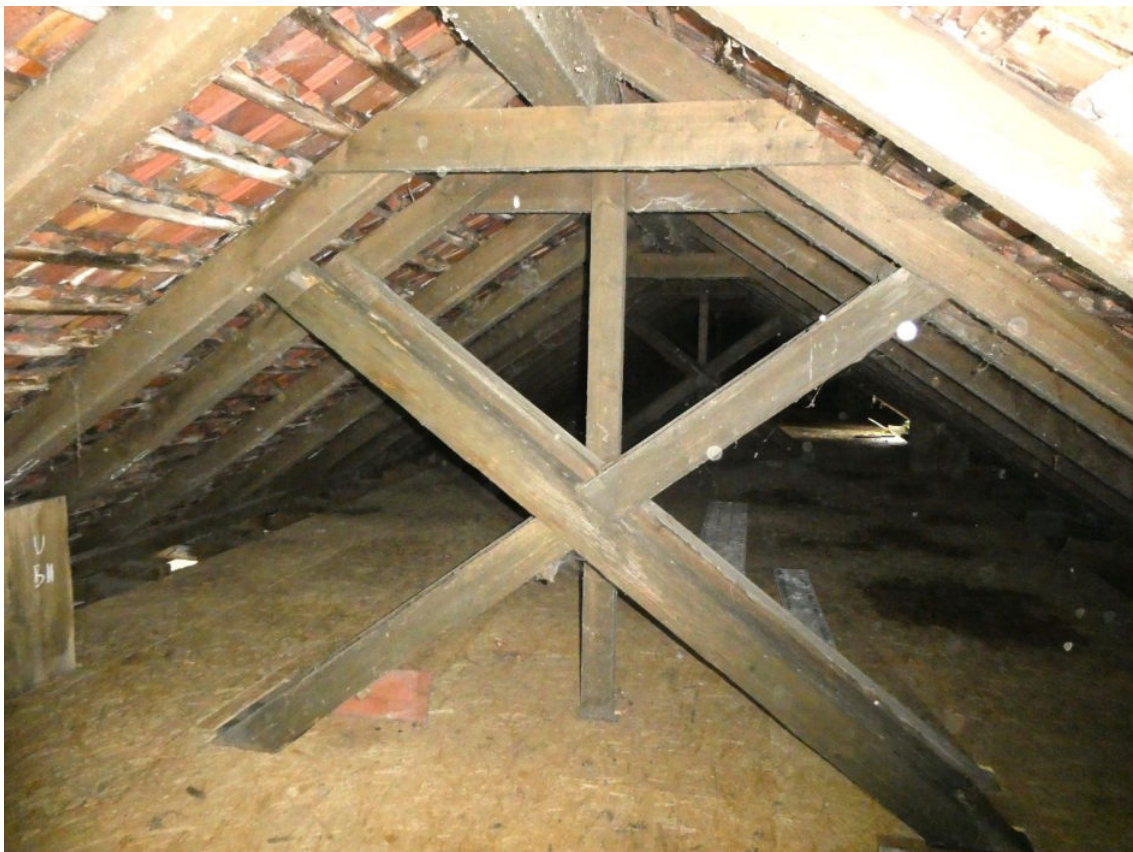
**Bild 104** Ansicht Bundkonstruktion (Kopfstreben); im gesamten Dachraum sind auf der OSB-Schalung Wasserflecken infolge der undichten Dacheindeckung zu erkennen

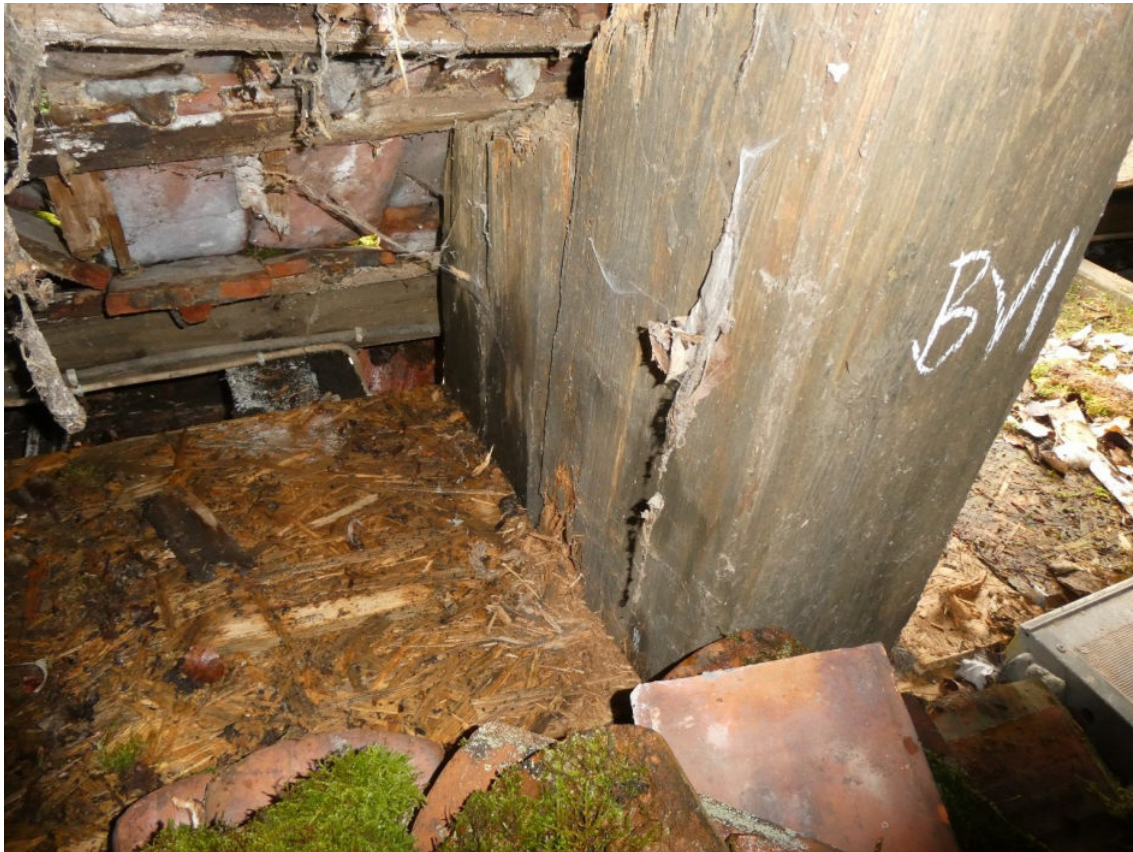
**Bild 105** Bundachse BVI, Oberstrom: massiver Feuchteschaden an allen Bauteilen; neben der Bundachse BVI ist eine große Fehlstelle in der Dacheindeckung vorhanden

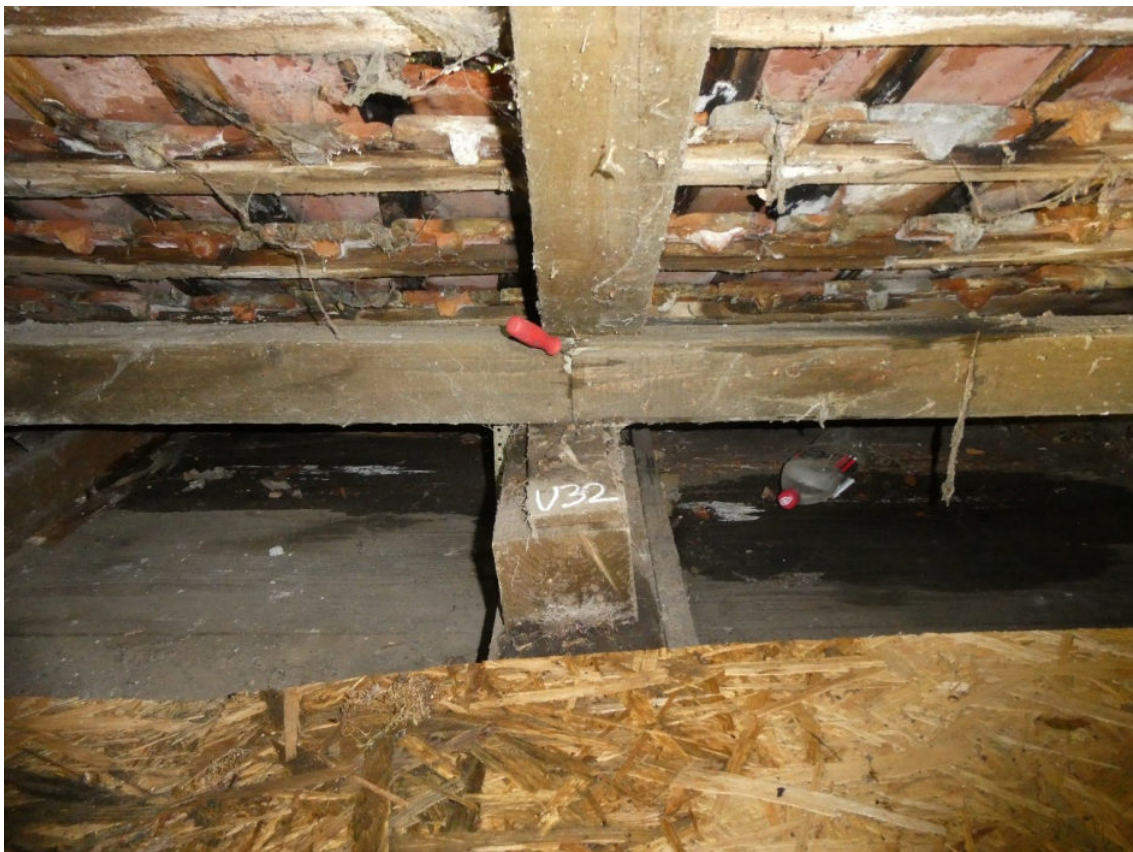
Als Folge der Feuchteschäden an den Sparren und Sparrenfüßen weist auch die Fußpfette in größeren Abschnitten Schäden auf.

**Bild 106** Fußpfette mit Pilzbefall im Bereich des Stoßes; OSB-Platte stark durchfeuchtet und dadurch verformt
