Ort: 73277 Owen

Objekt: Rathaus (Innen)

Bereich: Erdgeschoss und Obergeschoss

Restauratorische Untersuchung

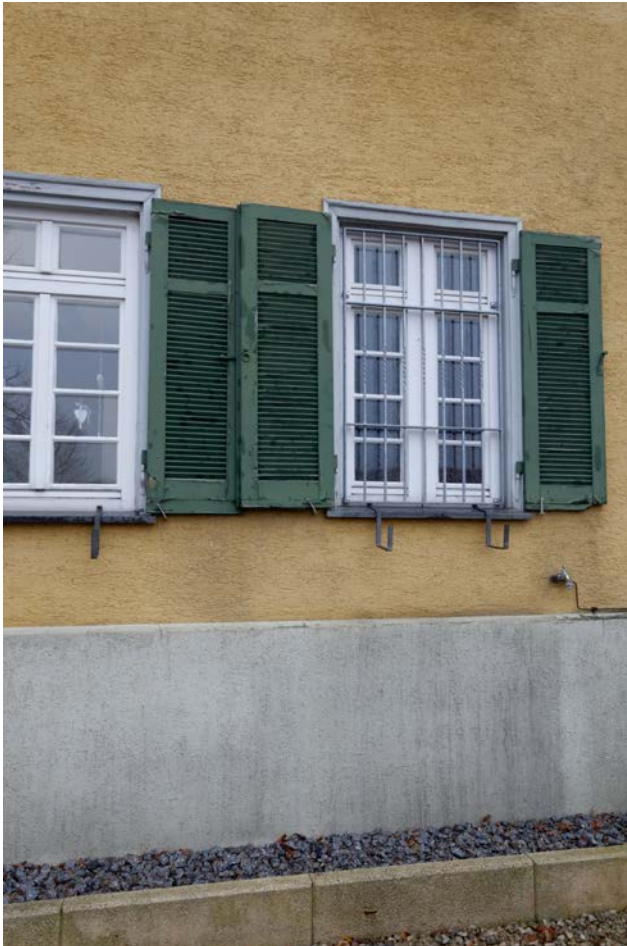
Nordfassade, rechter Gebäudeteil, rechtes Fenster negiert die dahinter befindliche doppelte Raumteilung von Raum 0.8 (ohne Befundnummer)

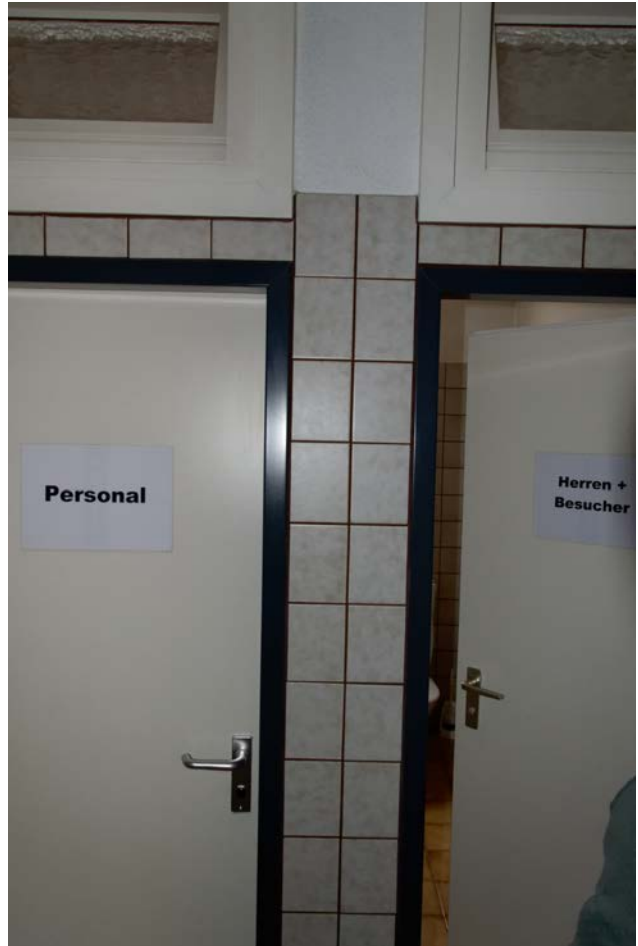
Erdgeschoss, Raum 0.8, zweigeteilter Sanitärraum
Trennwand ca. 10 cm stark (ohne Befundnummer)

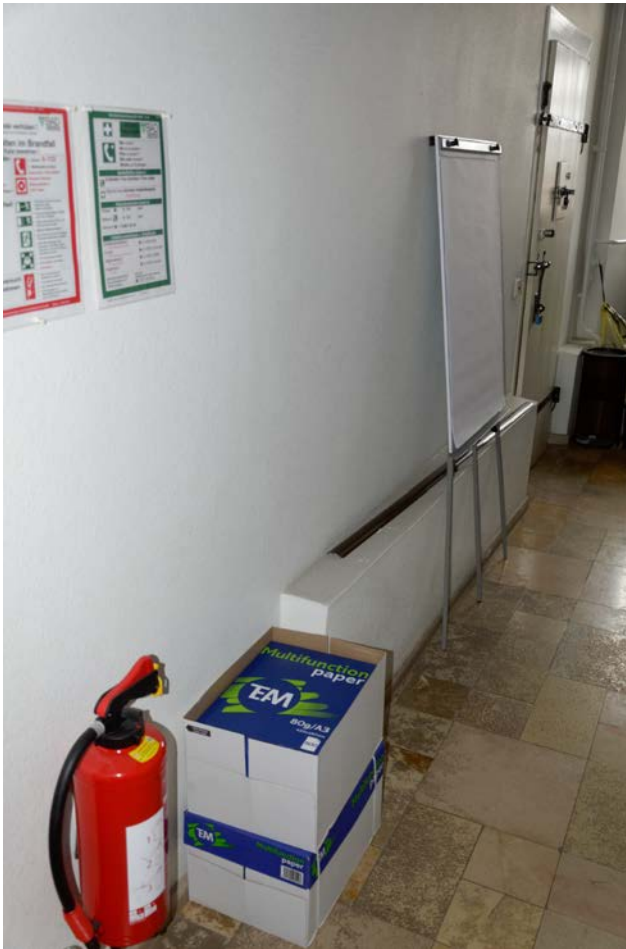
Erdgeschoss, Raum 0.5
aus der Wandscheibe tretende Verbreiterung links und rechts im
Sockelbereich (ohne Befundnummer)

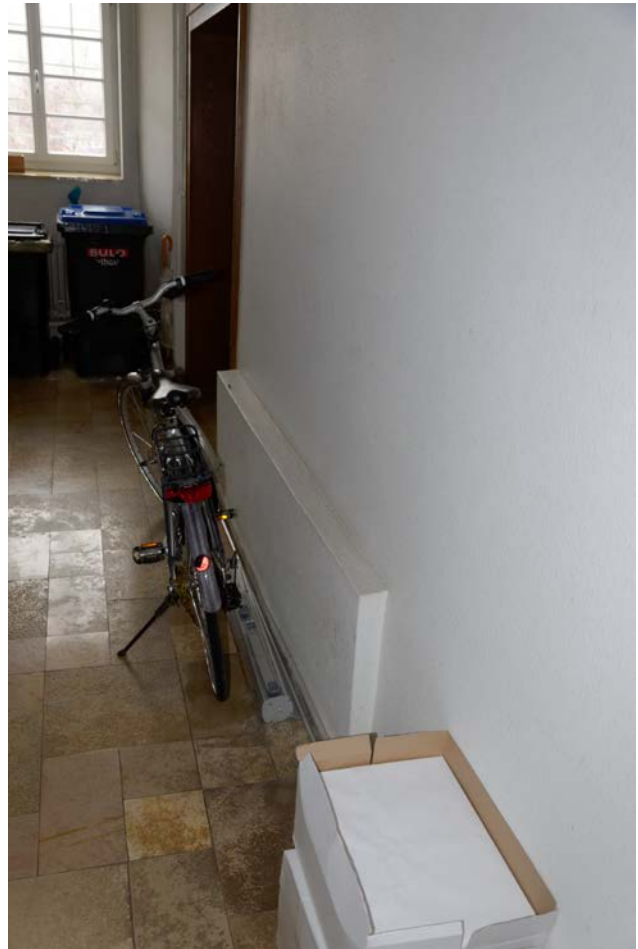
Erdgeschoss, Raum 0.5
vermutlich Rudimente massiver Vorgängerbauten.
eventuell innere Schale der Stadtmauer

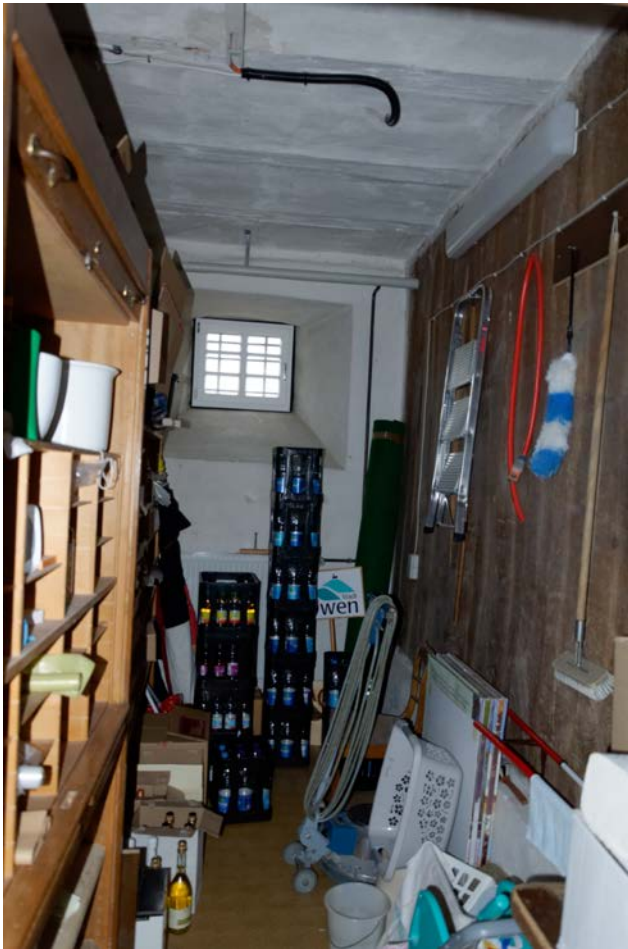
Erdgeschoss, Raum 0.6
Untergeordneter Raum mit nahezu unveränderter Raumaufteilung von 1837 (ohne Befundnummer)
Fensterische im Westen zeigt Wandstärke der mittelalterlichen Wandaufbauten

Nachfolgende Sanierungen haben den eigenen Gestaltungswillen über den Erhalt der noch vorhandenen Oberflächen gestellt. Lediglich in einer untergeordneter Kammer (Raum 0.6) im Erdgeschoss ist das Erscheinungsbild in Teilen erhalten. Bis auf Belege für Tresorraum und Arrestzelle mit Inschriften sind keine bauzeitlichen oder der Bauzeit nahen Gestaltungsphasen ablesbar. Abgesehen vom heute exotisch anmutenden Einsatz von Quellschalksteinen, eines hierzulande inzwischen erschöpften natürlichen, nachwachsenden Baustoffes mit erstaunlichen Qualitäten hinsichtlich Gewicht, Wärmespeicher etc. kann aus Sicht des Verfassers kein zutage getretener Befund gegen die anvisierte Sanierung sprechen.

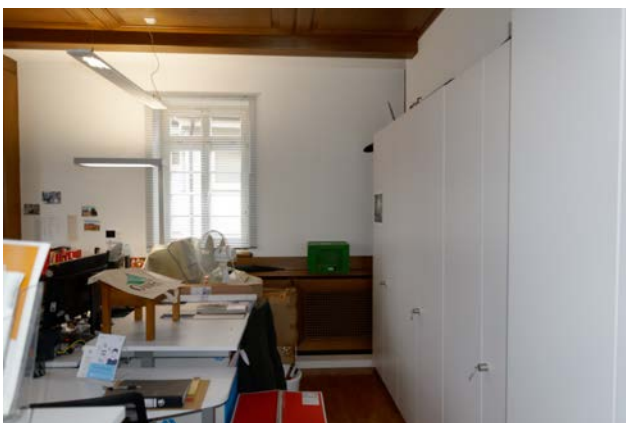
Erdgeschoss, Raum 0.3, ehemaliger großer Sitzungssaal (von 1981)
Ostwand vor Öffnung rechts des Fensters.
Es konnte nachgewiesen werden, dass der Wandaufbau aus der Veränderungsphase von 1981 stammt.

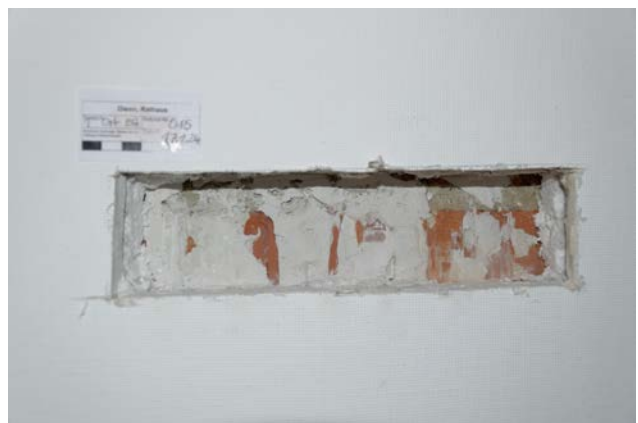
Erdgeschoss, Raum 0.3, Befund 015
industrielles Ziegelmauerwerk im Zementsetzmörtel, darauf kunsthartzhaltiger Klebeputz für 3 cm starke Styropordämmplatte, darüber 1,5 cm starke Gipskartonplatte mit feingliederiger Netzstrukturtapete mit altweißer Fassung wie Keim-Palette Exclusiv 9477 heller

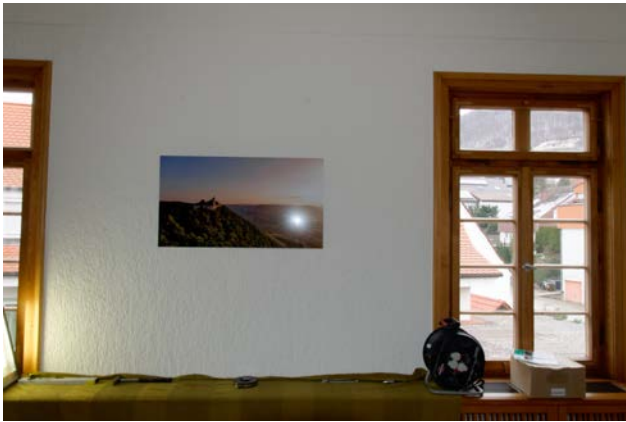
Obergeschoss, Raum 1.8, (kleiner) Sitzungssaal
Ostwand, Bereich der Öffnung hinter Fotografie Burg Teck,
Wandaufbauten von 1837, ohne Oberputz, bzw. bauzeitl.
Gestaltungswille
Oberfläche aus junger Sanierungsphase

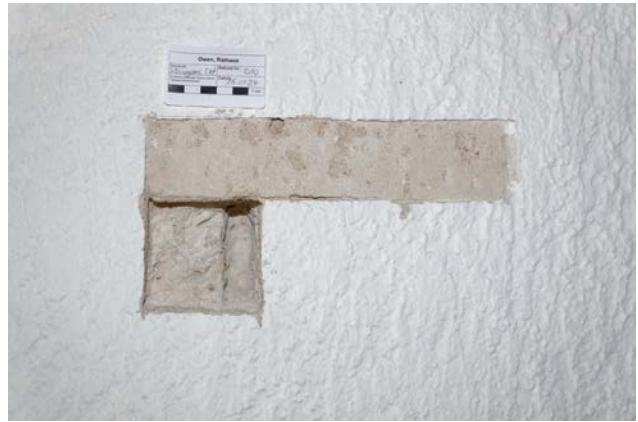
Obergeschoss, Raum 1.8, Befund 010,
Wandaufbau insgesamt ca. 20 cm stark, Aufmauerung aus geschnittenen
Quellkalkblöcken, mit feinem Kalkmörtel in Fugen und ca. 3 cm stark
mit glatt gescheibter Oberfläche, beige rötlich mit wenigen Zuschlägen
bis 1 mm, darüber ca. 0-2 mm starker Reibputz, wohl kunstharzvergütet
mit Vertikalduktus und Einzelnen Reibekörnern bis 2 mm, altweiß
gefasst wie Keim-Palette Exclusiv 9477 heller

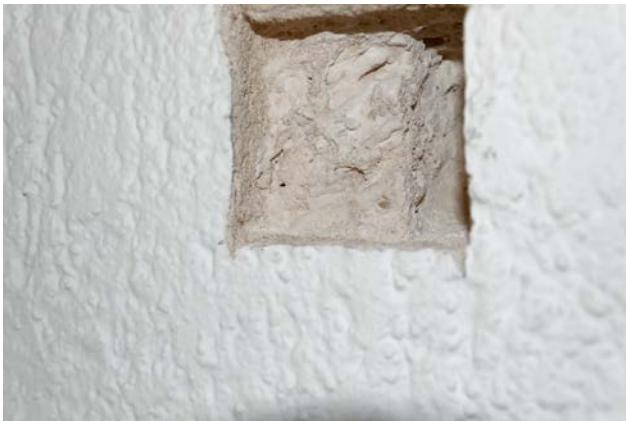
Befund 010 mit Aufbau aus gesunden Quellkalkblöcken²
(auch Kalktuff genannt)

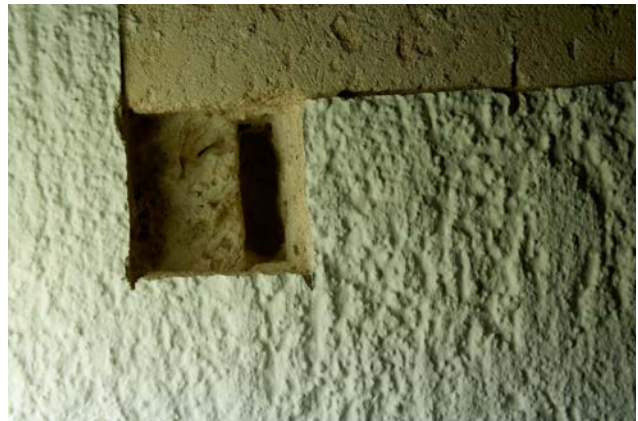
Befund 010 Streiflicht mit Oberflächenduktus der letzten Sanierung

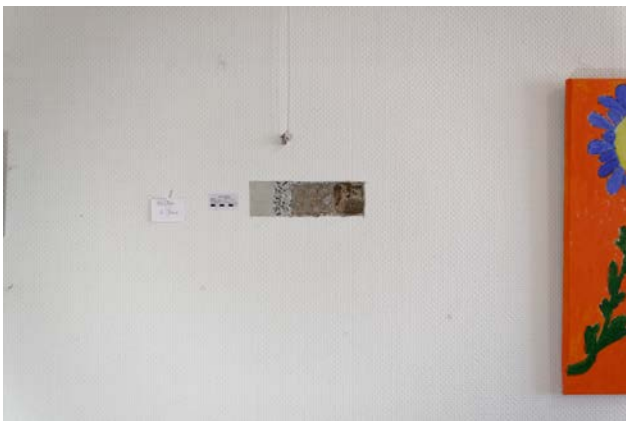
Obergeschoss, Raum 1.1, Befund 011,
Wandscheibe ca. 20 cm stark,
keine Oberfläche bzw. Gestaltungswille von 1837 vorhanden.

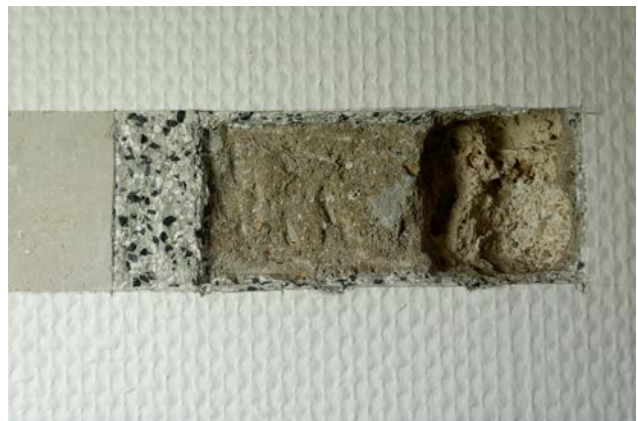
Obergeschoss, Raum 1.1, Befund 011,
Aufbau aus Quellschutt mit egalisierendem hellem Kalkputz mit Zuschlag von grauen und schwarzen Rundkieseln bis 5 mm, darüber ca. 2 cm feiner Kalkputz mit feinen Zuschlägen mit leicht rauher Oberfläche, Oberputzlage aus feiner hellgrauer Matrix mit größeren scharfkantigen Zuschlägen 2 bis 5 mm in weiß und schwarz, Putz sehr hart, wohl Industrieprodukt. Abschließend sehr glatte hauchdünne warmgraue Oberfläche mit Glasfasertapete altweiß gefasst, wie in 015 und 010.

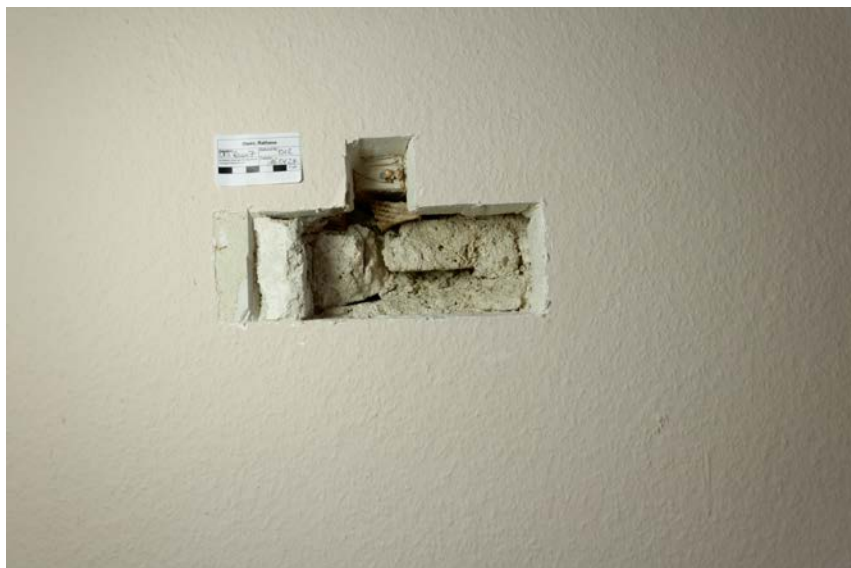
Obergeschoss, Raum 1.5, Westwand Befund 012 Aufbau mit Quellkalk/ Kalktuff wie in 010 und 011 nachgewiesen. Befundöffnung schneidet hölzernen Gefügeriegel und belegt Fachwerkkonstruktion, welche in 010 und 011 nicht nachgewiesen werden konnte.

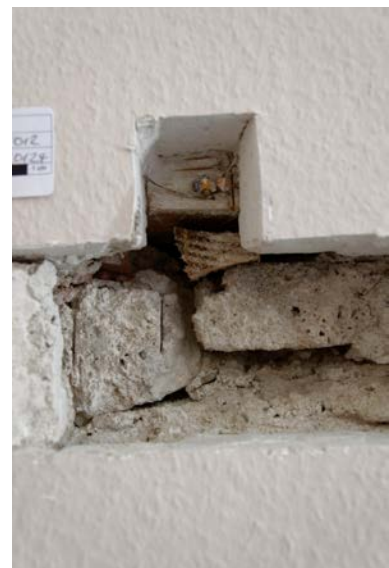
Obergeschoss, Raum 1.5, Westwand, Detail, auf Gefügeholz frühindustrielle Nägel und Drahtumwicklung als Putzarmierung. Am Gefüge Ziegel und Holzkeil zur Aussteifung. Auf Kalktuff liegen 3 cm starke Kalkputzrudimente, diese sind Reste eines feinen leicht bewegten Oberputzes mit Restschollen zweier monochromer Fassungen wie Keim-Palette Exclusiv 9456 und 9296 Darüber sehr feiner Kalk- oder Gipskalkputz auf Altoberputz wie in Abb. links beschrieben, 3 mm stark, direkt auf Kalktuff 4 cm stark mit glatt gefilzter Oberfläche, darauf Rauhfaserapete mit hellrosa Fassung wie Keim-Palette Exclusiv 9195

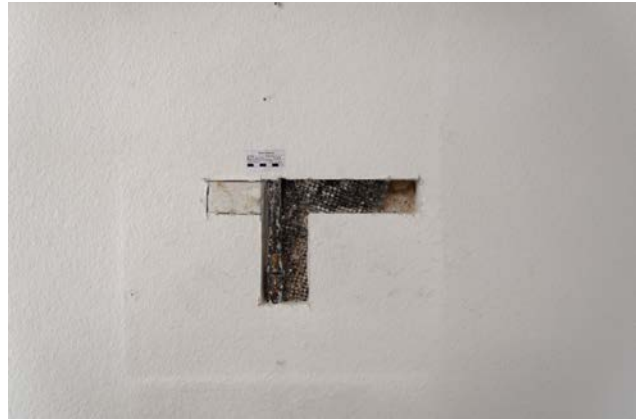
Obergeschoss, Raum 1.3, Befund 013,
Wandstärke wie in den vorher beschriebenen Öffnungen des
Obergeschosses 010, 011 und 012, Tuffblöcke mit hist. Kalkputz gesetzt
und Oberflächenunebenheiten egalisiert. Darüber 4 cm starker feiner
Kalk- oder Gipskalkputz mit feinem Zuschlag. Von links unten schräg
nach rechts oben verlaufend wird bauzeitliche Gefügestrebe geschnitten.
Holz ist ca. 18 cm stark, Aufbau von 1837 gestört durch Metallrohr für
inzwischen inaktive elektrische Leitung. Die alte Haustechnik stört
später aufgebrachte Teerpappe auf Gefügeh Holz und darüber mit Krampen
festgeschossene Metallarmierung wohl der 1980er Jahre. Über Gefüge
wie oben beschriebener Putzaufbau. Oberfläche sorgfältig geglättet
darauf eine Rauhfaserputzschicht, altweiß gefasst wie für 015, 010,
011 beschrieben.

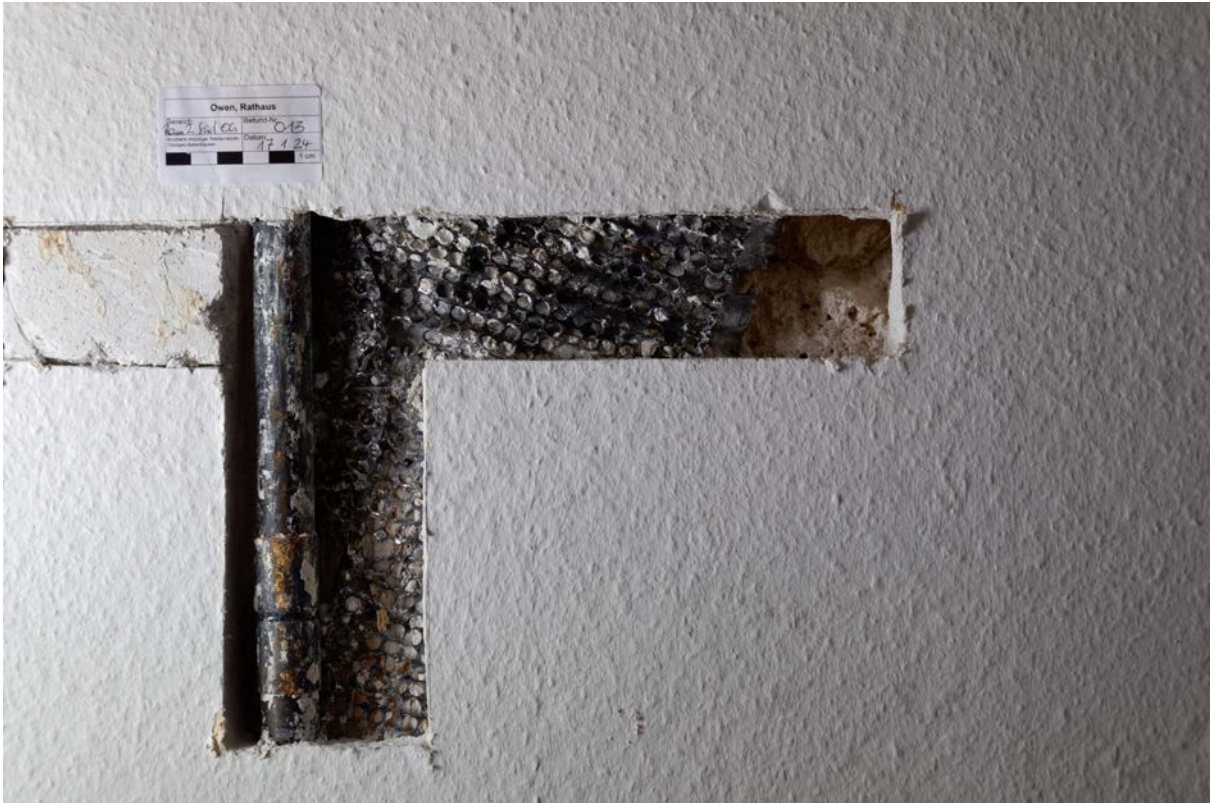
Obergeschoss, Raum 1.3 Befund 013

Detail, Streiflicht. Sanierungen des 20. Jhd. negieren Gestaltungswille der Ursprungszeit. Metallrohr eventuell aus erster Elektrifizierungsphase.

Wenn auch nicht in der Baudokumentation direkt identifiziert, kann sicher davon ausgegangen werden, dass zwischen den von Dipl.-Ing. Seidel benannter Bauphase 1 (1837) und Bauphase 2 (1951) dem Bedürfnis nach Elektrifizierung und Telefonanlage Rechnung getragen wurde. Die solide konstruierte Metallrohrhülse für eine Stromleitung aus Befund 013 könnte aus dieser Phase stammen.

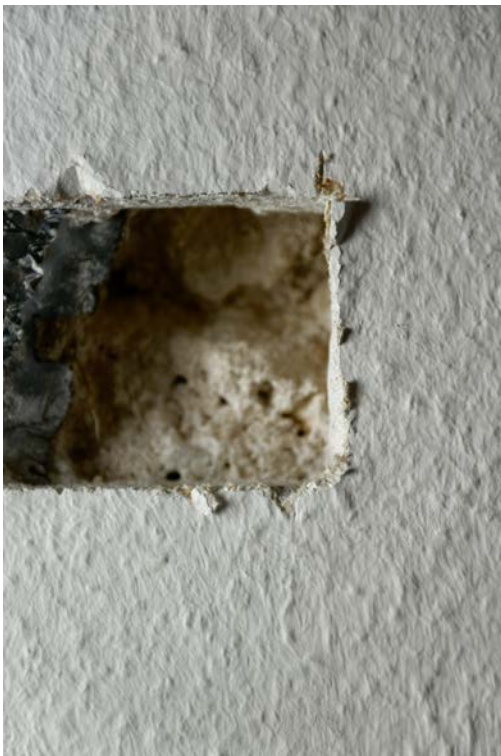
Obergeschoss, Raum 1.3 Befund 013

Quellkalk/Kalktuffgefache direkt am Strebengefüge

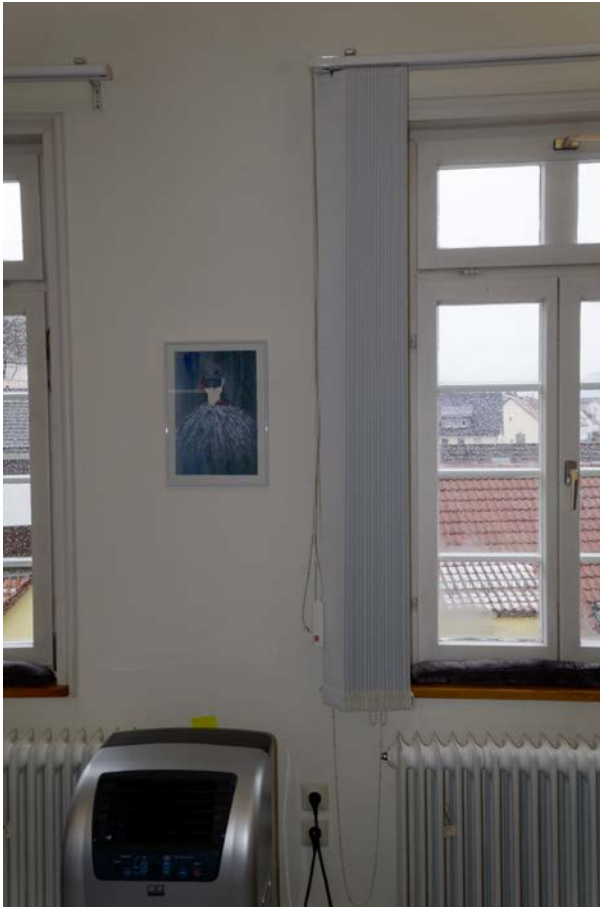
Obergeschoss, Raum 1.9, Befund 014, Büro 3
Befundöffnung Südwand , mittig zwischen den Fenstern unter dem Bild

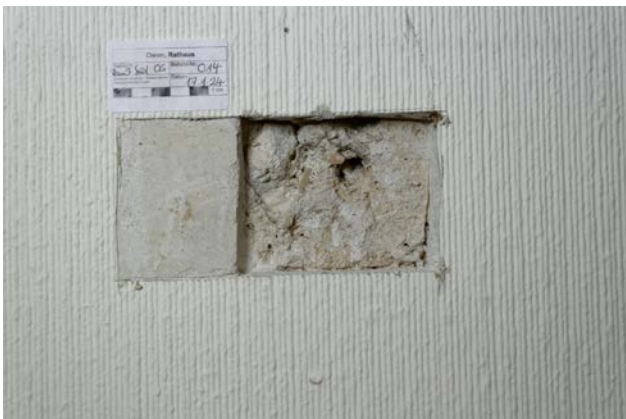
Obergeschoss, Raum 1.9, Befund 014, Südwand
Wandstärke vergleichbar Befund 010 bis 013, Grundaufbau
Kalktuffblöcke, darauf ca. 2,2 cm starker, Kalk- oder Gipskalkputz wie
bereits für Befund 013 beschrieben,
darauf eine vertikal strukturierte Tapete mit
altweiß, gelblichem Anstrich
wie Keim-Palette Exklusiv 9058

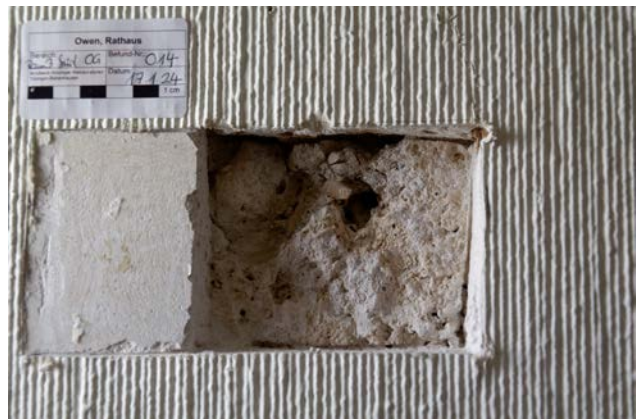
Obergeschoss, Raum 1.9 Befund 014 Südwand
Streiflichtaufnahme:
regionaler Quellkalkblock als Grundaufbau

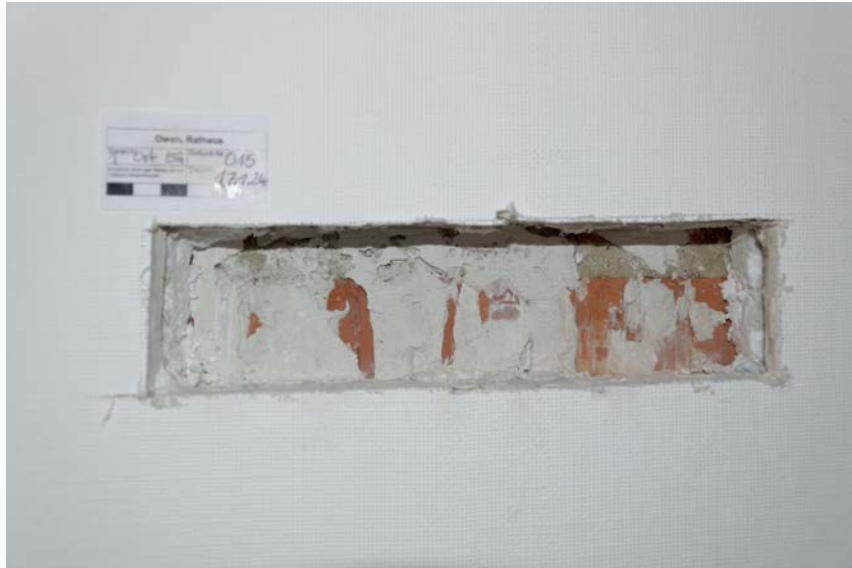
Erdgeschoss, Raum 0.3, Befund 015, industrielles Ziegelmauerwerk, im Zementsetzmörtel, darauf kunstharzhaltiger Klebeputz für 3 cm starke Styropordämmplatte, darüber 1,5 cm starke Gipskartonplatte mit feingliedriger Netzstrukturputz mit altweißer Fassung wie Keim-Palette Exclusiv 9477 heller

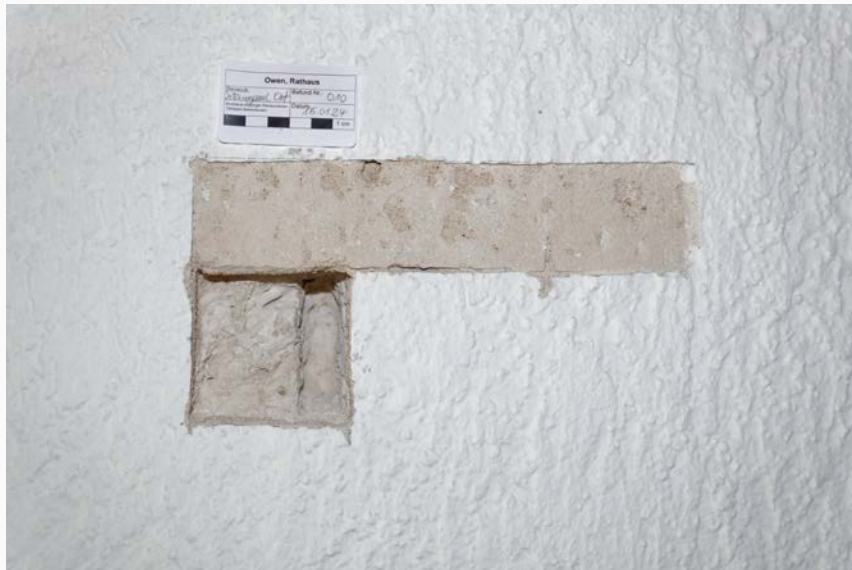
Obergeschoss, Raum 1.8, Befund 010,
 Wandaufbau insgesamt ca. 20 cm stark, Aufmauerung aus geschnittenen Quellschichten, mit feinem Kalkmörtel in Fugen und ca. 3 cm stark mit glatt geschleibter Oberfläche, beige rötlich mit wenigen Zuschlägen bis 1 mm, darüber ca. 0-2 mm starker Reibputz, wohl kunstharzvergütet mit Vertikalduktus und einzelnen Reibekörnern bis 2 mm, altweiß gefasst wie Keim-Palette Exclusiv 9477 heller

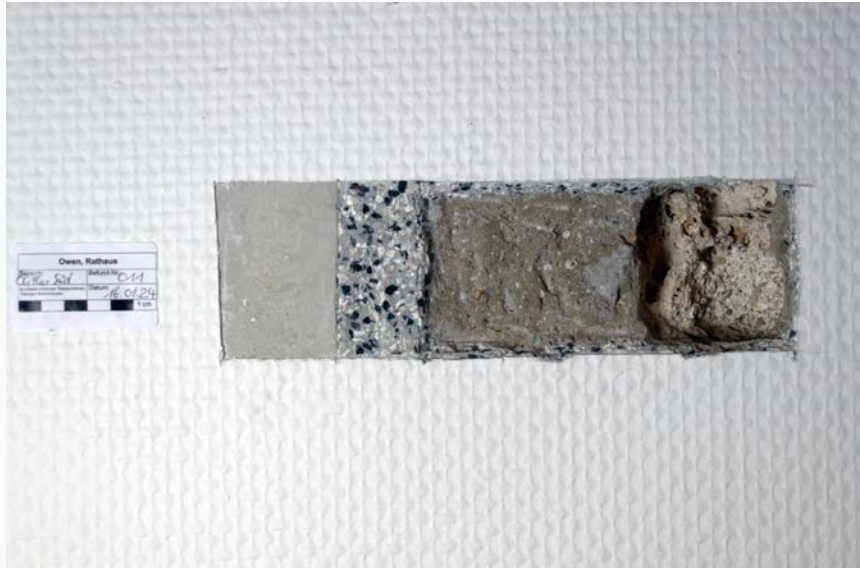
Obergeschoss, Raum 1.1, Befund 011,
 Aufbau aus Quellkalk mit
 egalisierendem hellem Kalkputz mit
 Zuschlag von grauen und schwarzen
 Rundkieseln bis 5 mm, darüber ca.
 2 cm feiner Kalkputz mit feinen
 Zuschlägen mit leicht rauher
 Oberfläche, Oberputzlage aus feiner
 hellgrauer Matrix mit größeren
 scharfkantigen Zuschlägen 2 bis 5
 mm in weiß und schwarz, Putz sehr
 hart, wohl Industrieprodukt.
 Abschließend sehr glatte hauchdünne
 warmgraue Oberfläche mit
 Glasfasertapete altweiß gefasst,
 Farbton wie in 015 und 010.

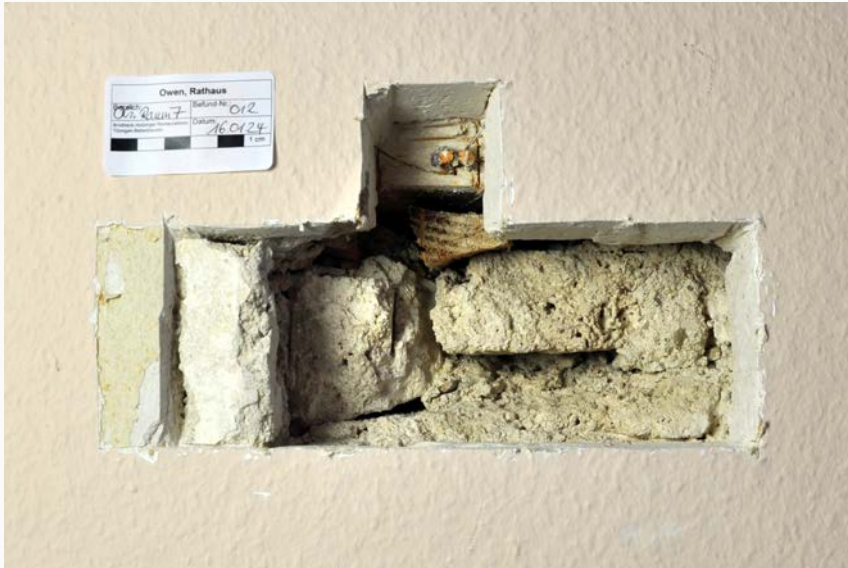
Obergeschoss, Raum 1.5, Westwand, Detail,
 auf Gefügeholz frühindustrielle Nägel und Drahtumwicklung als Putzarmierung. Am Gefüge Ziegel und Holzkeil zur Aussteifung. Auf Kalktuff liegen 3 cm starke Kalkputzrudimente, diese sind Reste eines feinen leicht bewegten Oberputzes mit Restschollen zweier monochromer Fassungen wie Keim-Palette Exclusiv 9456 und 9296. Darüber sehr feiner Kalk- oder Gipskalkputz auf Altoberputz 3 mm stark, direkt auf Kalktuff 4 cm stark mit glatt gefilzter Oberfläche, darauf Rauhfasertapete mit hellrosa Fassung wie Keim-Palette Exclusiv 9195

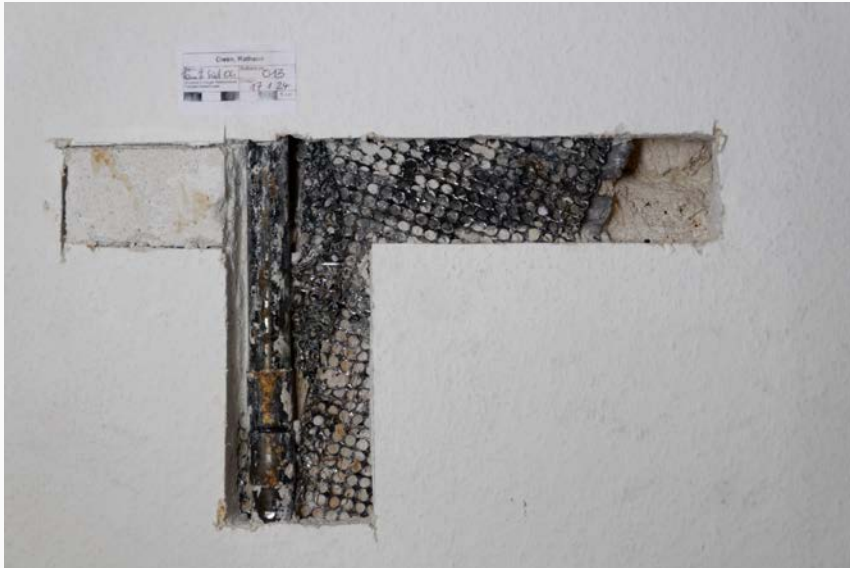
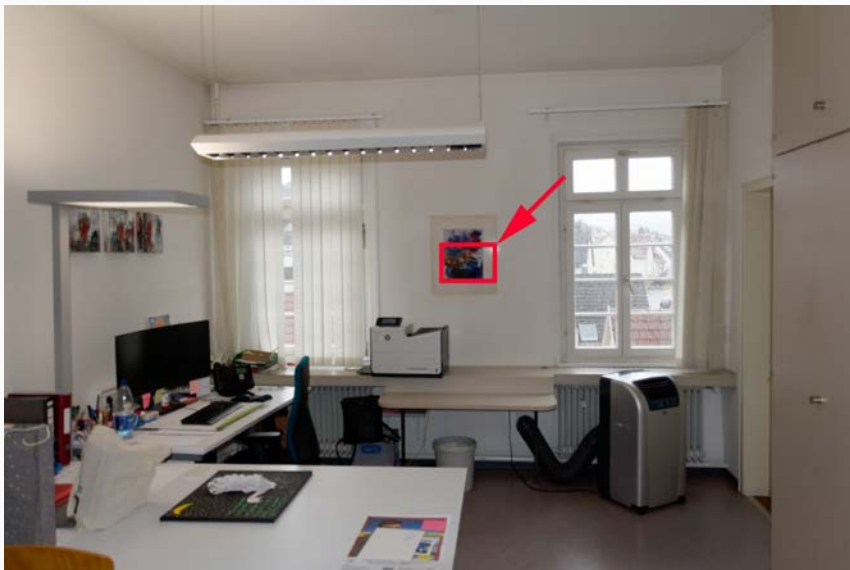
Obergeschoss, Raum 1.3, Befund 013,
 Wandstärke wie in den vorher beschriebenen Öffnungen des Obergeschosses 010, 011 und 012, Tuffblöcke mit hist. Kalkputz gesetzt und Oberflächenunebenheiten egalisiert. Darüber 4 cm starker feiner Kalk- oder Gipskalkputz mit feinem Zuschlag. Von links unten schräg nach rechts oben verlaufend wird bauzeitliche Gefügestrebe geschnitten. Holz ist ca. 18 cm stark, Aufbau von 1837 gestört durch Metallrohr für inzwischen inaktive elektrische Leitung. Die alte Haustechnik stört später aufgebraute Teerpappe auf Gefügeh Holz und darüber mit Krampen festgeschossene Metallarmierung wohl der 1980er Jahre. Über Gefüge wie oben beschriebener Putzaufbau. Oberfläche sorgfältig geglättet darauf eine Rauhfasertapetenschicht, altweiß gefasst wie für 015, 010, 011 beschrieben.

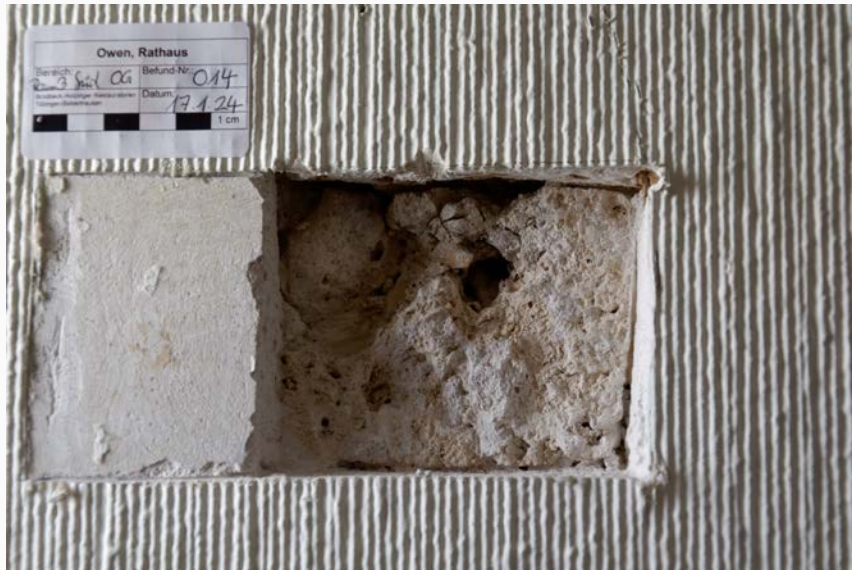
Obergeschoss, Raum 1.9, Befund 014, Südwand
Wandstärke vergleichbar Befund 010 bis 013, Grundaufbau Kalktuffblöcke, darauf ca. 2,2 cm starker, Kalk- oder Gipskalkputz wie bereits für Befund 013 beschrieben, darauf eine vertikal strukturierte Tapete mit altweiß, gelblichem Anstrich wie Keim-Palette Exclusiv 9058
