„Bensheimer ³Viertel“:

Umbau und Modernisierung der Gebäude
zwischen Hauptstraße, Bahnhofstraße
und Schuhgasse

Umweltechnische Untersuchung der Gebäude

Bericht Nr.: 4436/1

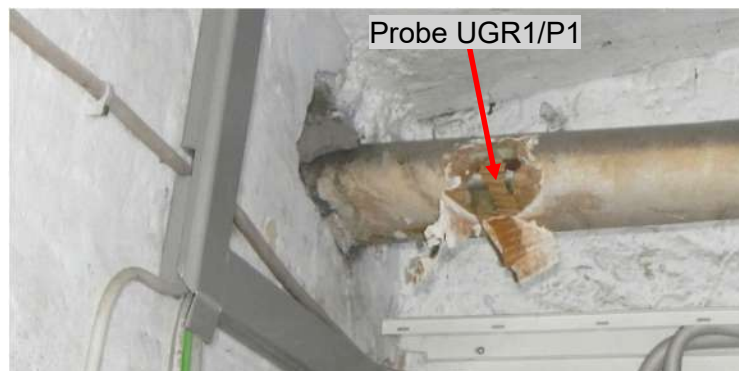
Die an den Kellerdecken verlaufenden Heizungsrohre sind mit Glas- bzw. Steinwolle isoliert und mit Kunststoff bzw. Gips ummantelt (*Bild 4 bis Bild 6*).

Bild 5: Rohrisolierung (Steinwolle) in Kellerraum Nr. 1 (29.11.2022)

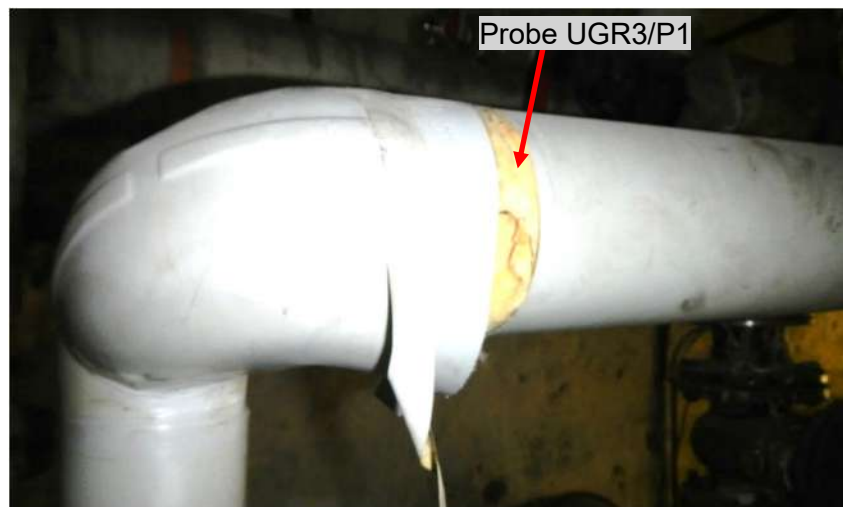
Bild 6: Rohrisolierung (Glaswolle) in Kellerraum Nr. 3 (23.11.2022)

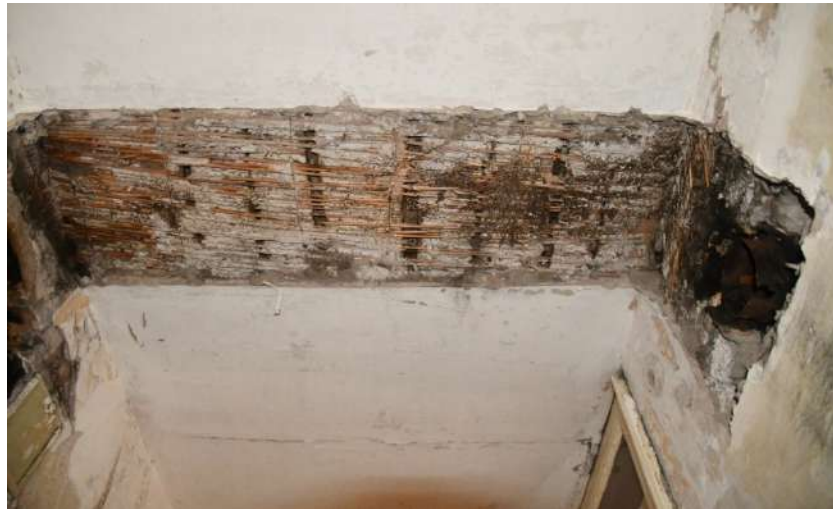
Bild 13: 1. OG Raum Nr. 3, Putzaufbau Decke (23.11.2022)

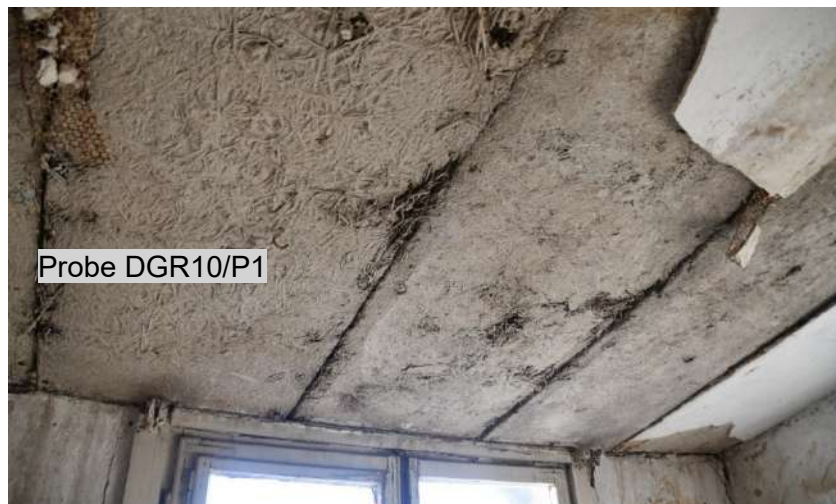
Bild 14: DG Raum Nr. 10, HWL-Platte (23.11.2022)

Die beim geplanten Dachumbau (Balkon, Loggia) als Abbruchmaterial anfallenden HWL-Platten sind unter dem **Abfallschlüssel 17 09 04** mit der Bezeichnung „gemischte Bau- und Abbruchabfälle mit Ausnahme derjenigen, die unter 17 09 01, 17 09 02 und 17 09 03 fallen“ zu entsorgen.

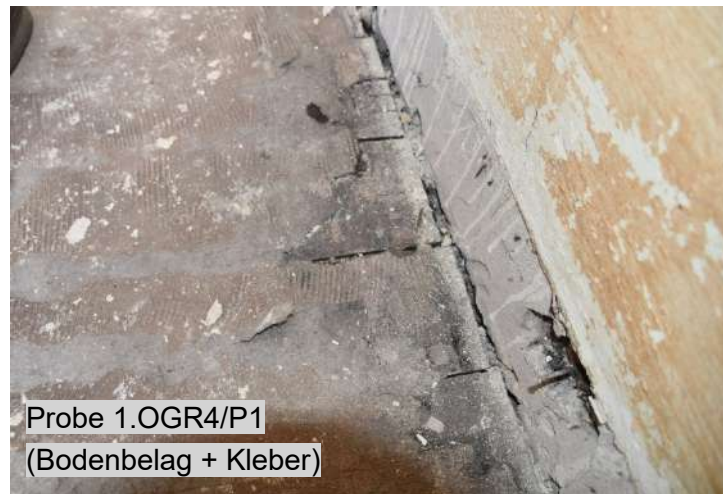
Bild 16: 1. OG Raum Nr. 4, Reste eines Bodenbelags (23.11.2022)

Der ältere Bodenbelag, der in Raum Nr. 2 unter dem Kunststoffboden vorgefunden wurde, und die Reste des Bodenbelags in Raum Nr. 4 bestehen nicht aus Kunststoff. Sie sind unter dem **Abfallschlüssel 17 09 04** mit der Bezeichnung: „*Gemischte Bau- und Abbruchabfälle mit Ausnahme derjenigen, die unter 17 09 01 und 17 09 02 fallen*“, zu entsorgen.

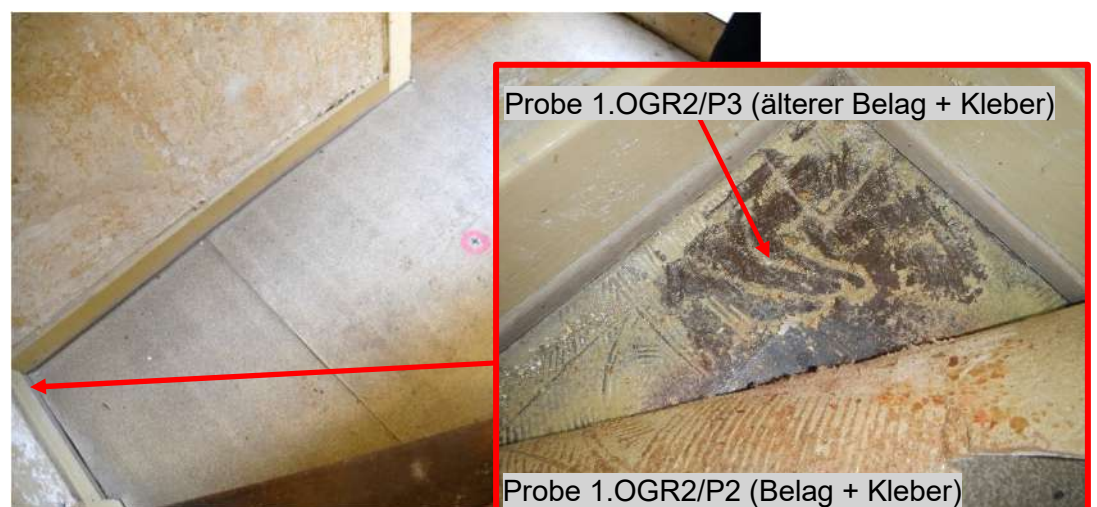
Im Treppenhaus wurde ein Kunststofffußboden auf einem älteren Bodenbelag verlegt (*Bild 21* und *Bild 22*).

Bild 21: Kunststofffußboden im Treppenhaus, 1. OG Raum Nr. 2 (22.11.2023)

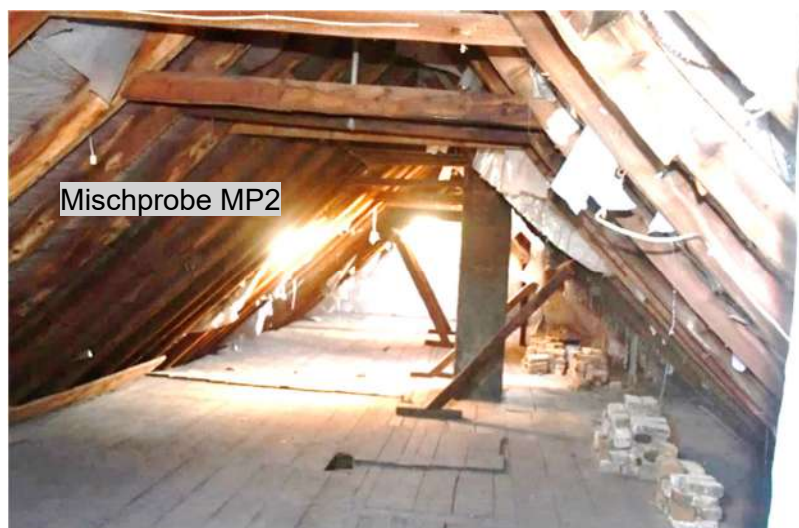
Das Dach weist keine Wärmdämmung auf. Der Dachstuhl verfügt über einen braunen Anstrich (*Bild 23*).

Bild 23: Spitzboden Raum Nr. 1, Blickrichtung Süd (23.11.2022)

Das beim Abbruch der Dächer anfallende Altholz ist somit gemäß Unterlage U2.6 der **Altholzkategorie A IV** mit der Bezeichnung „mit Holzschutzmitteln behandeltes Altholz und Altholz mit erhöhter Schadstoffbelastung, ausgenommen PCB-Altholz“ zuzuordnen.

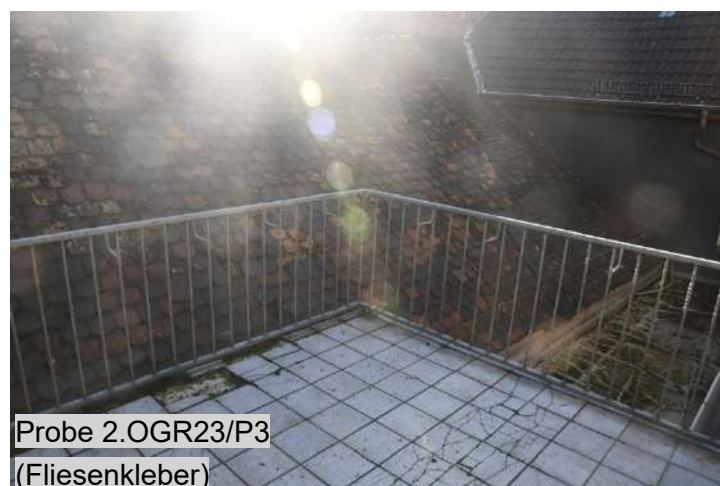
Probe 2.OGR23/P3
(Fliesenkleber)

Bild 25: Balkon 2.OG (23.11.2022)

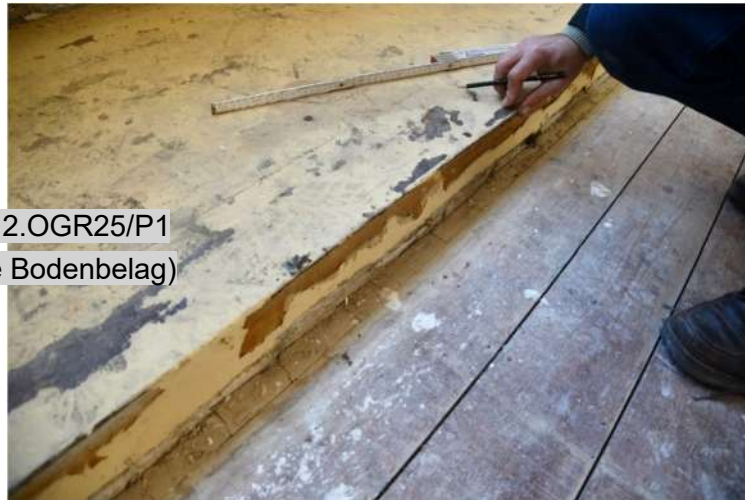
Probe 2.OGR25/P1
(Reste Bodenbelag)

Bild 29: 2.OG Raum Nr. 25, Reste eines alten Bodenbelags (23.11.2022)

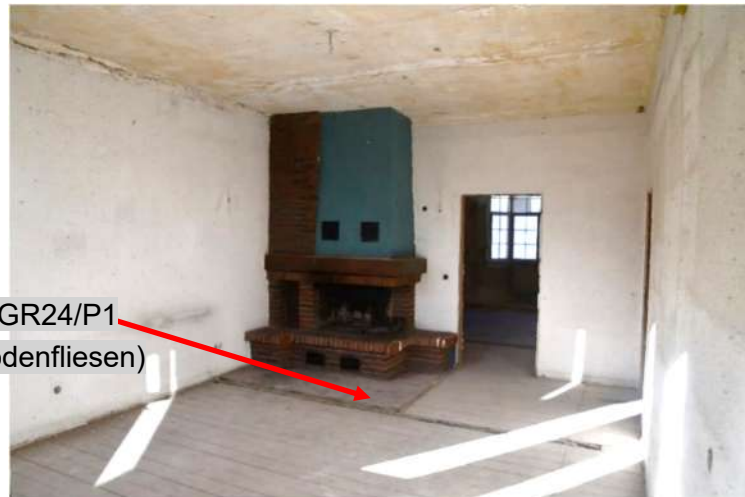
Probe 2.OGR24/P1
(Kleber Bodenfliesen)

Bild 30: 2. OG Raum Nr. 24, Blickrichtung Nord (23.11.2022)

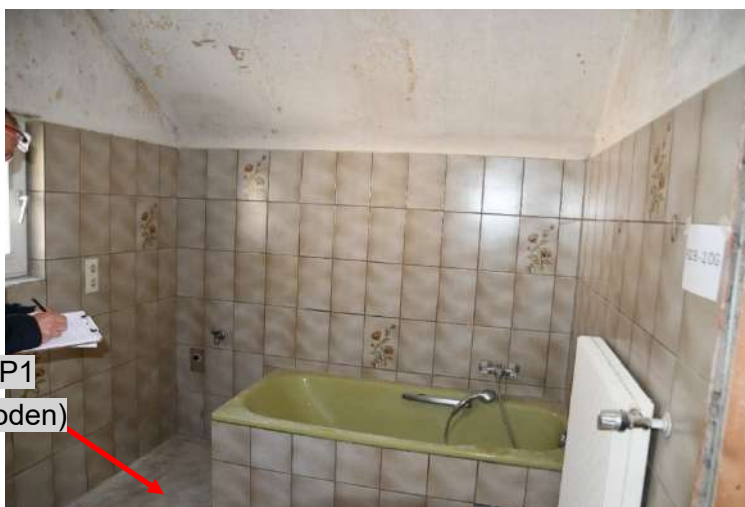
Probe 2.OGR21/P1
(Fliesenkleber Boden)

Bild 31: 2. OG Raum Nr. 21, Blickrichtung Süd (23.11.2022)

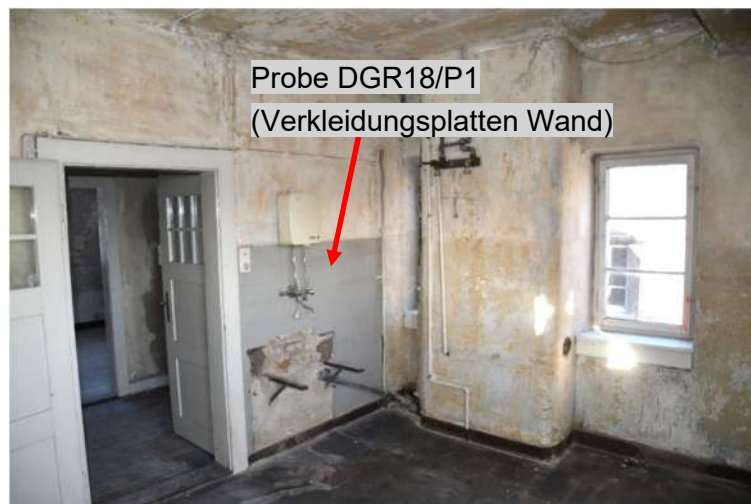
In Raum Nr. 18 des Dachgeschosses befinden sich an einer Wand graue Verkleidungsplatten (*Bild 33*).

Bild 33: DG Raum Nr. 18, Blickrichtung Nordost (23.11.2022)

Das hier anfallende Abbruchmaterial ist dann als **gefährlicher Abfall** einzustufen und separat unter dem **Abfallschlüssel 17 06 05*** mit der Bezeichnung: „Asbesthaltige Baustoffe“ zu entsorgen.

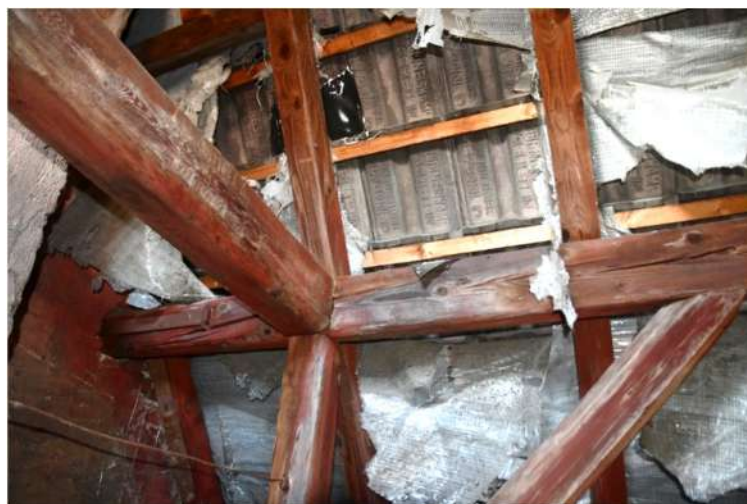
Der Dachstuhl verfügt auch hier über einen braunen Anstrich (*Bild 34*).

Bild 34: Spitzboden Raum Nr. 2, Detail des Dachstuhls (23.11.2022)

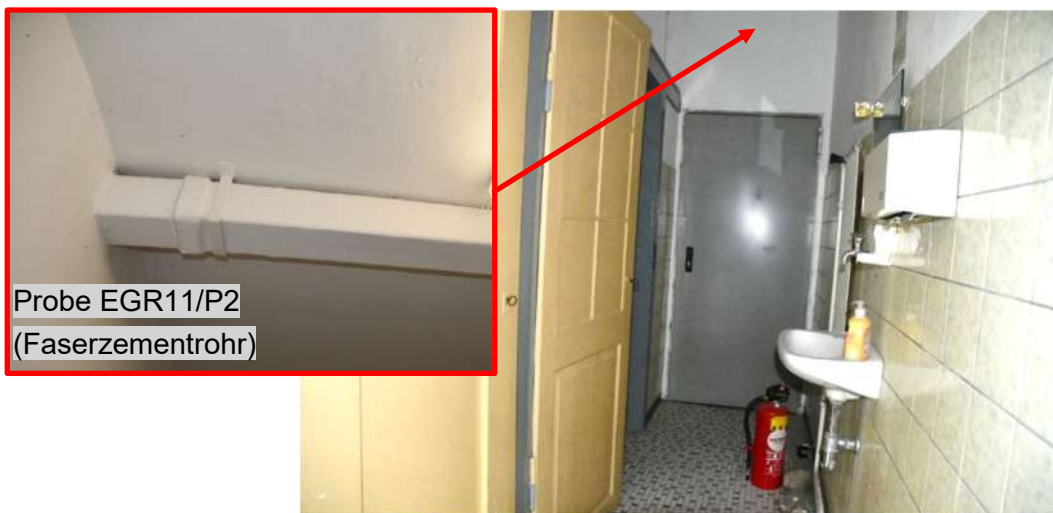
Bild 39: EG Raum Nr. 11, Blickrichtung Süd (23.11.2022)

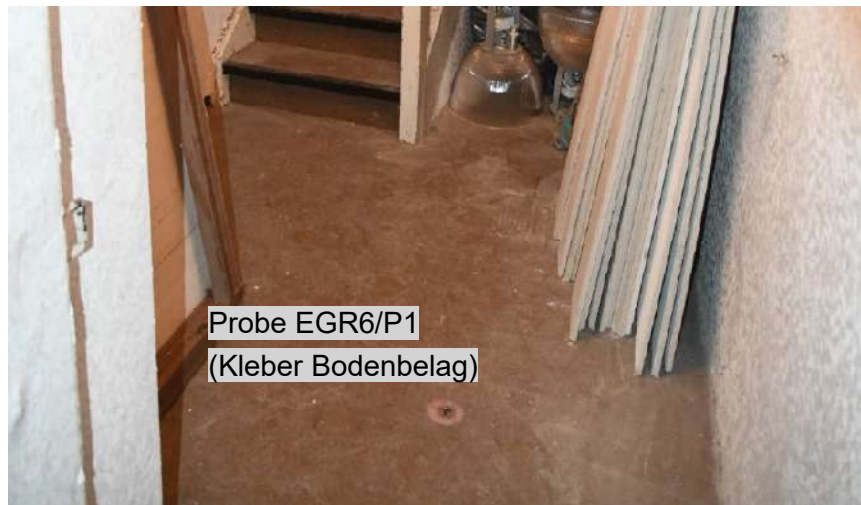
Bild 41: EG Raum Nr. 6, Kunststofffußboden (23.11.2022)

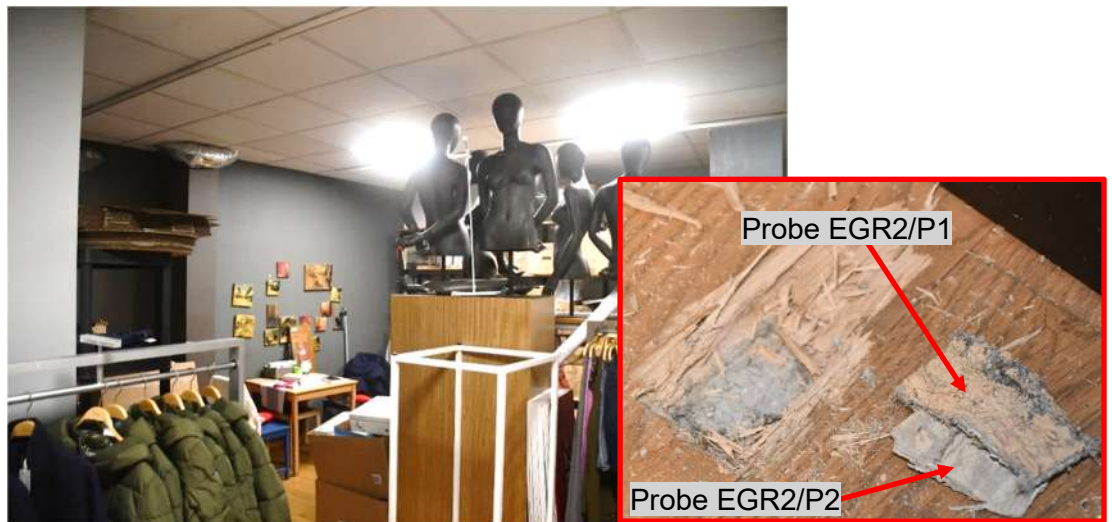
Bild 45: EG Raum Nr. 2, Blickrichtung Südwest (23.11.2022)

Der ältere Teppichboden (EGR2/P1) ist mit dem Kleber unter dem **Abfallschlüssel 17 09 04** mit der Bezeichnung: „*Gemischte Bau- und Abbruchabfälle mit Ausnahme derjenigen, die unter 17 09 01 und 17 09 02 fallen*“, zu entsorgen.

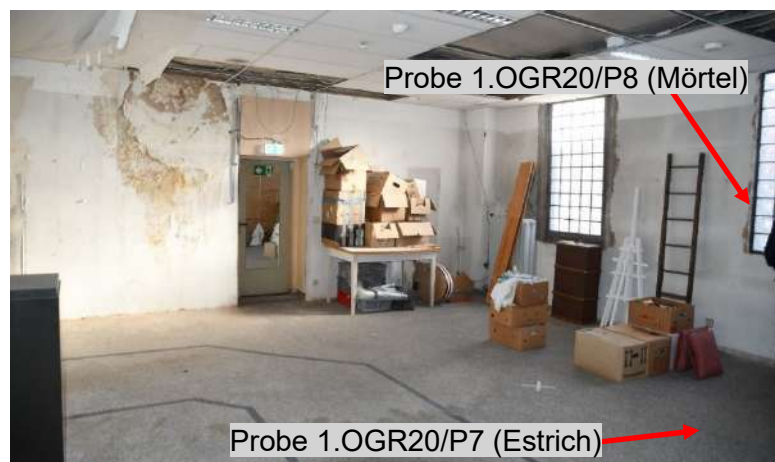
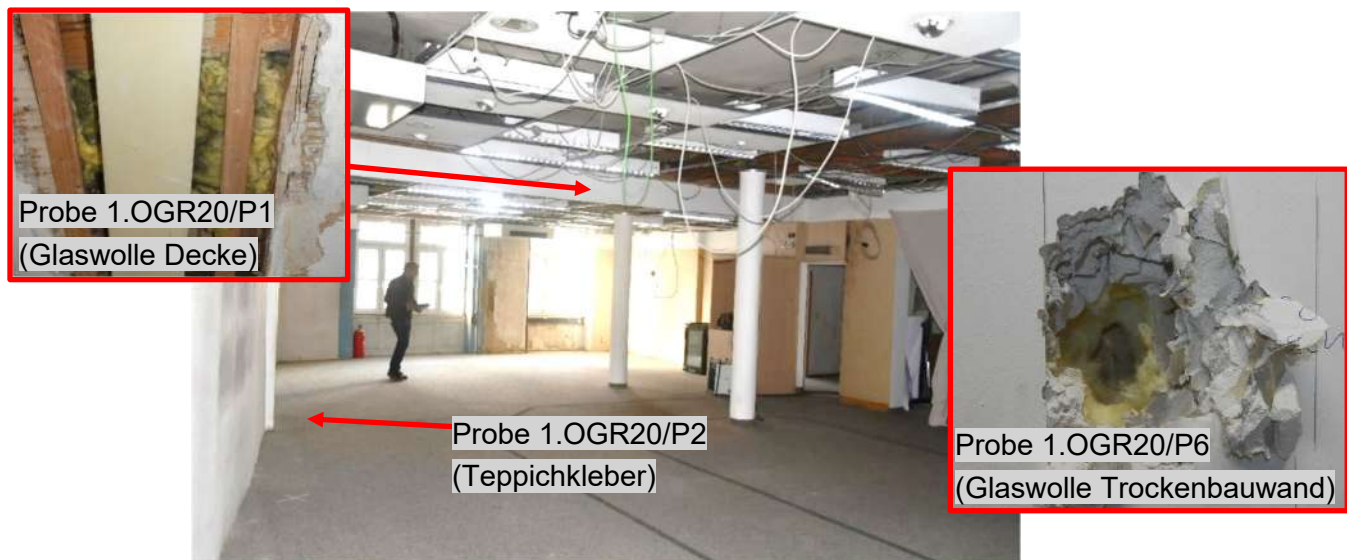
Über der abgehängten Decke und in Trockenbauwand wurde Glaswolle angetroffen. In der Südwand sind Glasbausteine verbaut (*Bild 46* und *Bild 47*).

Bild 46: 1.OG Raum Nr. 20, Bereich Ost (23.11.2022)

Bild 47: 1.OG Raum Nr. 20, Bereich West (23.11.2022)

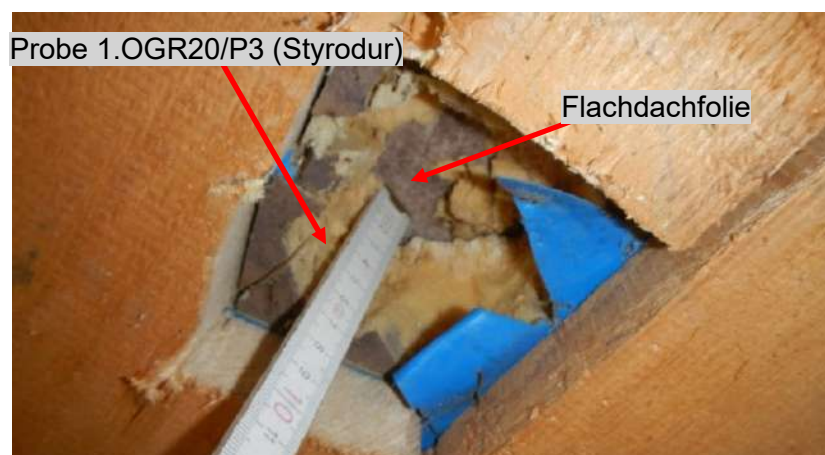
In der Decke von Raum Nr. 20 ist unter der Folie des erwähnten Flachdachs eine etwa 5 cm dicke Dämmlage aus Styrodur vorhanden (*Bild 48*).

Bild 48: 1.OG Raum Nr. 20, Decke Bereich Flachdach, Ansicht von unten (29.11.2022)
