Rückbau- und Entsorgungskonzept

orientierenden Gebäudeschadstoffuntersuchung

Neubau Stadthalle und Bibliothek
sowie Sanierung und Erweiterung Rathaus
Rathausplatz 36, 65760 Eschborn

Dreieich, 31.08.2024

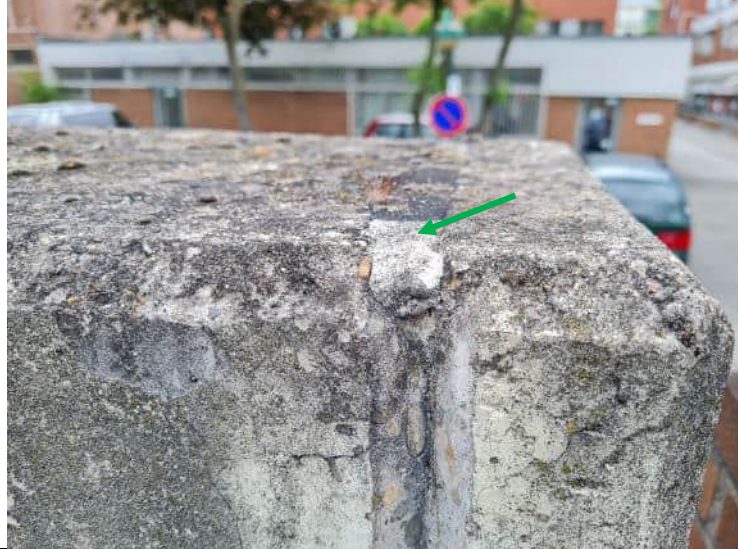
<p>Foto 22</p> <p>Probe: M22/Parkdeck</p> <p>Materialbeschreibung: Mineralische Fuge</p> <p>Entnahmeort: OG, Parkdeck</p> <p>Ergebnis: Kein Asbest nachgewiesen</p>

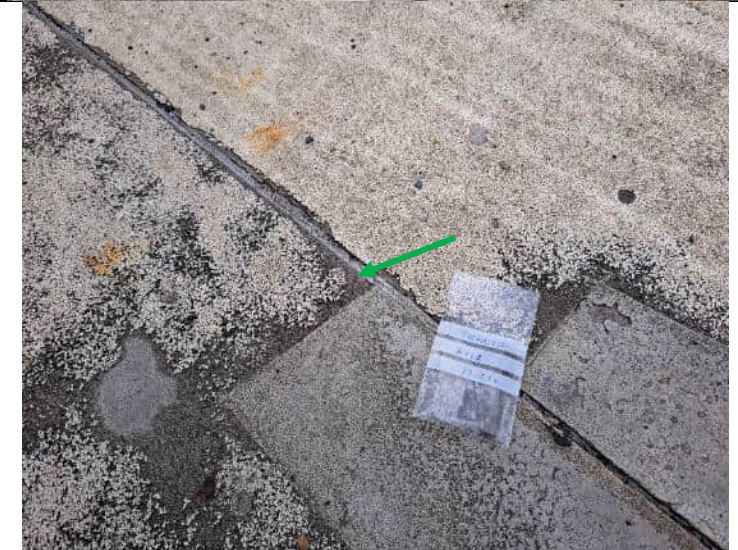
<p>Foto 23</p> <p>Probe: M23/Parkdeck</p> <p>Materialbeschreibung: Fugenmasse Boden</p> <p>Entnahmeort: OG, Parkdeck</p> <p>Ergebnis: PCB: u.d.B.</p>

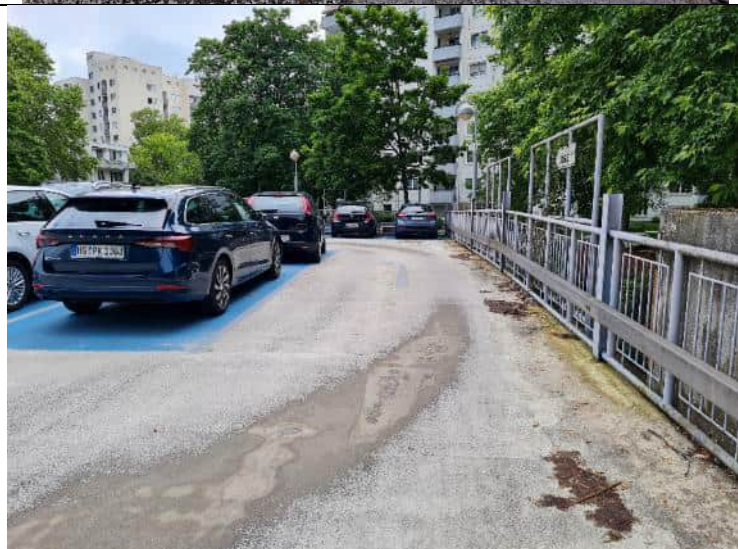
<p>Foto 24</p> <p>Probe: M24/Parkdeck</p> <p>Materialbeschreibung: Bodenbeschichtung</p> <p>Entnahmeort: OG, Parkdeck</p> <p>Ergebnis: Rückstellprobe</p>

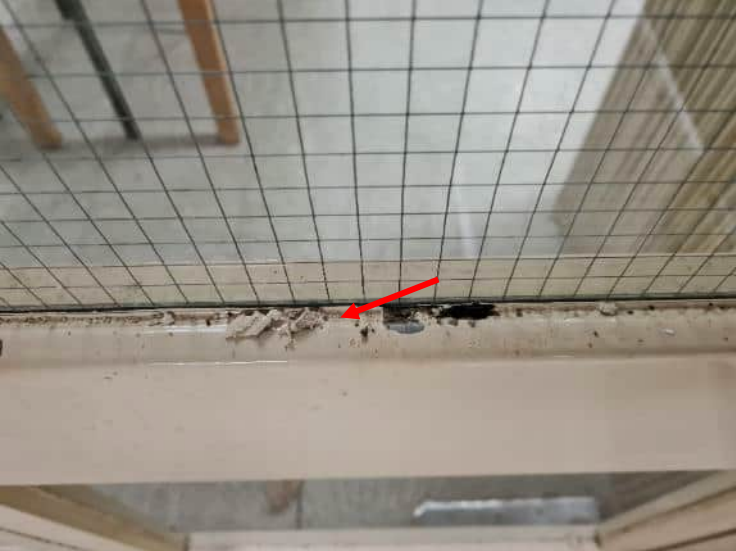
<p>Foto 28</p> <p>Probe: M28/KG</p> <p>Materialbeschreibung: Kitt, Drahtglastür</p> <p>Entnahmeort: KG, Stadthalle Bowling</p> <p>Ergebnis: Chrysotilasbest nachgewiesen</p>
 	<p>Foto 29</p> <p>Probe: M29/KG</p> <p>Materialbeschreibung: Spritzputz an KMF-Dämmung</p> <p>Entnahmeort: KG, Stadthalle Bowling</p> <p>Ergebnis: Kein Asbest nachgewiesen</p>
 	<p>Foto 30</p> <p>Probe: M30/KG</p> <p>Materialbeschreibung: Graue Ausgleichmasse über Gussasphalt</p> <p>Entnahmeort: KG, Stadthalle Bowling</p> <p>Ergebnis: Kein Asbest nachgewiesen</p>

Für den Ausbau der identifizierten asbesthaltigen Bauteile gelten die Regelungen der TRGS 519. Abbruch-, Sanierungs- und Instandhaltungsarbeiten an sämtlichen asbesthaltigen Materialien dürfen nur von autorisierten Unternehmen vorgenommen werden. Diese Unternehmen müssen über die erforderliche Sachkunde gemäß TRGS 519 (Technische Regeln für Gefahrstoffe Asbest: Abbruch-, Sanierungs- oder Instandhaltungsarbeiten) verfügen und die erforderliche Sachkunde nachweisen.

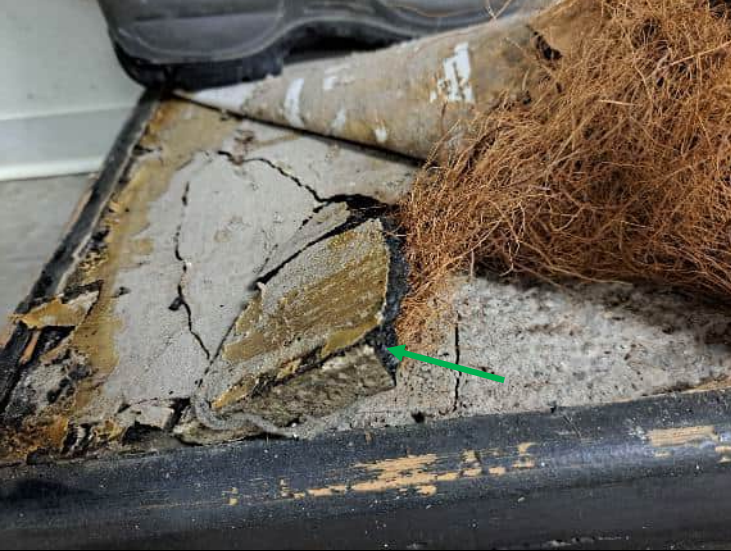
<p>Foto 31</p> <p>Probe: M31/KG</p> <p>Materialbeschreibung: Gussasphalt</p> <p>Entnahmeort: KG, Stadthalle Bowling</p> <p>Ergebnis: Rückstellprobe</p>

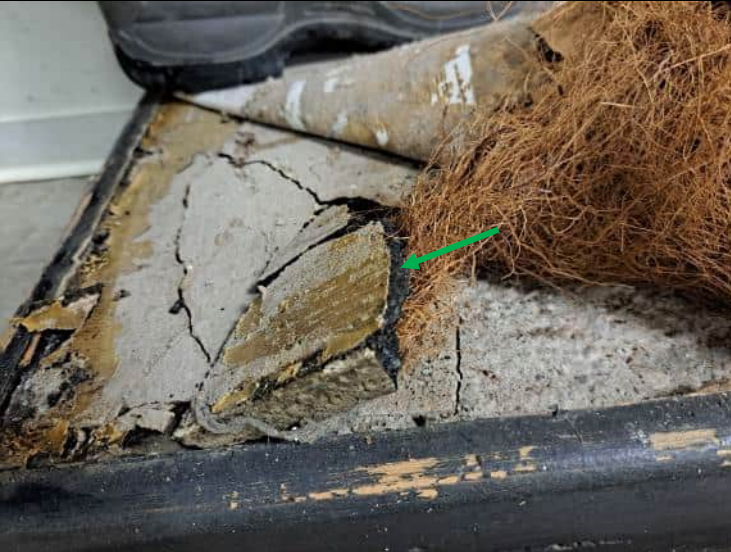
<p>Foto 32</p> <p>Probe: M32/KG</p> <p>Materialbeschreibung: Gussasphalt Bowlingbereich</p> <p>Entnahmeort: KG, Stadthalle Bowling</p> <p>Ergebnis: PAK: 0,9 mg/kg TS, BaP: u.d.B.</p>

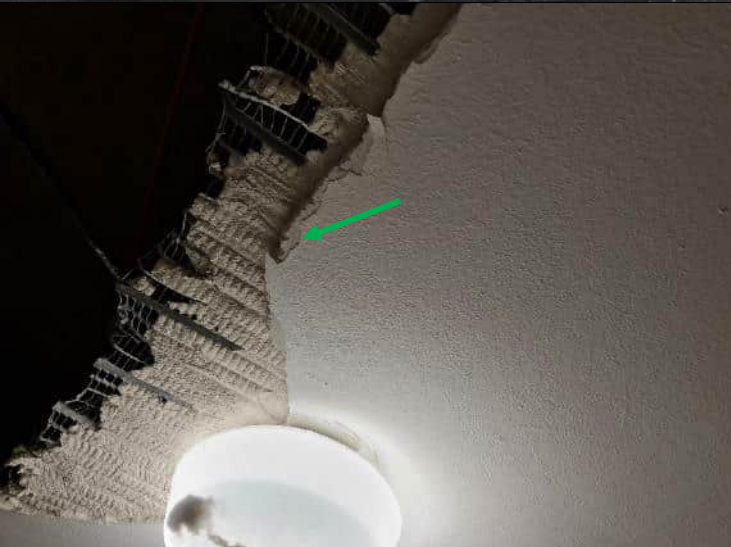
<p>Foto 33</p> <p>Probe: M33/KG</p> <p>Materialbeschreibung: Deckenputz</p> <p>Entnahmeort: KG, Stadthalle Flur</p> <p>Ergebnis: Kein Asbest nachgewiesen</p>

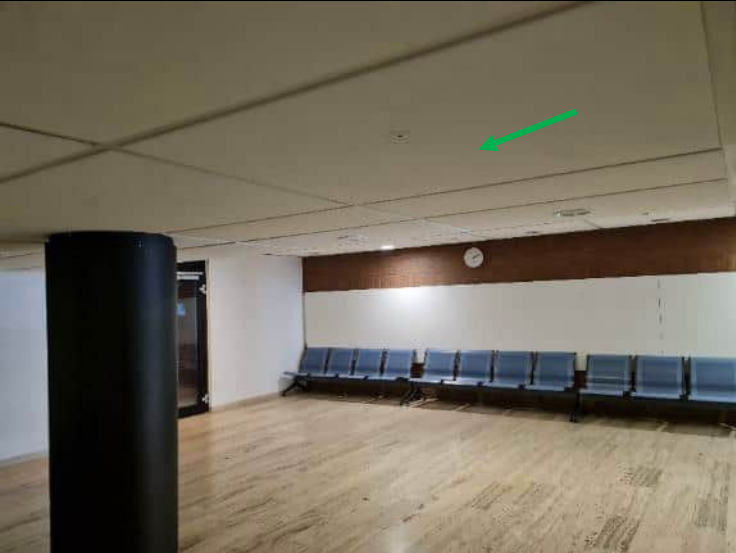
<p>Foto 37</p> <p>Probe: M37/EG</p> <p>Materialbeschreibung: Anstrich Holzfaser Deckenplatte</p> <p>Entnahmeort: EG, Stadthalle Garderobe</p> <p>Ergebnis: Σ PCB n. LAGA: 36,65 mg/kg</p>

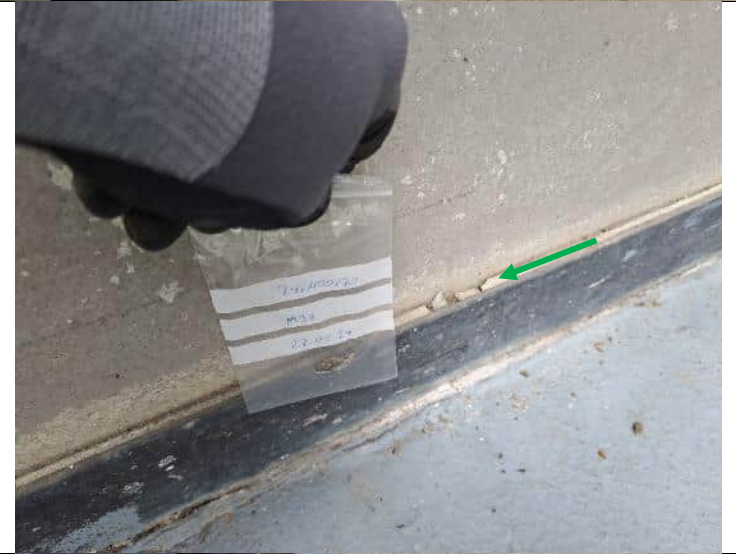
<p>Foto 38</p> <p>Probe: M38/EG</p> <p>Materialbeschreibung: Fensterkitt</p> <p>Entnahmeort: Außenbereich Laderampe</p> <p>Ergebnis: Kein Asbest nachgewiesen</p>

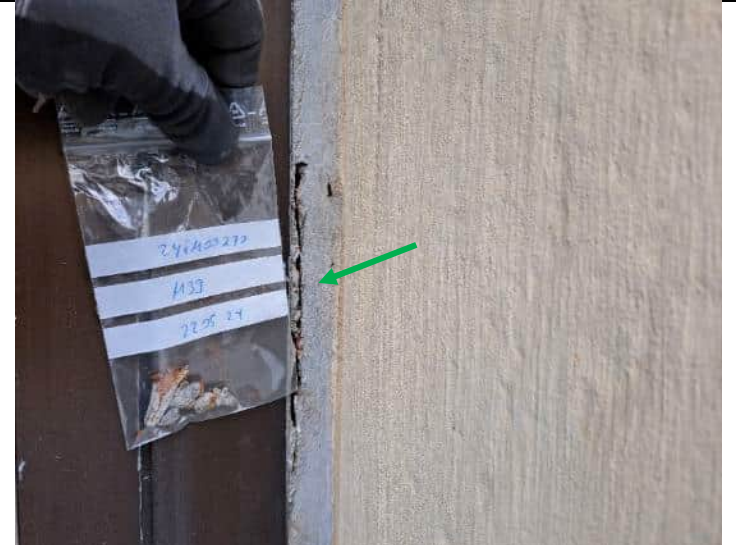
<p>Foto 39</p> <p>Probe: M39/EG</p> <p>Materialbeschreibung: Fuge</p> <p>Entnahmeort: Außenbereich Laderampe</p> <p>Ergebnis: Σ PCB n. LAGA: 9,9 mg/kg</p>

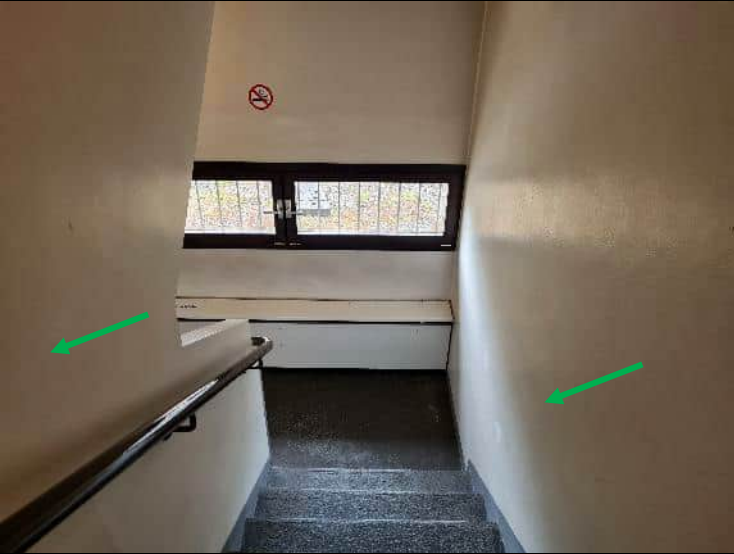
<p>Foto 41</p> <p>Probe: MP-M41/TH</p> <p>Materialbeschreibung: Mischprobe (mehrere Wände) Wandputz/Spachtelmasse</p> <p>Entnahmeort: TH (EG, 1.,2. OG) zum Großen Saal, Stadthalle</p> <p>Ergebnis: Kein Asbest nachgewiesen</p>

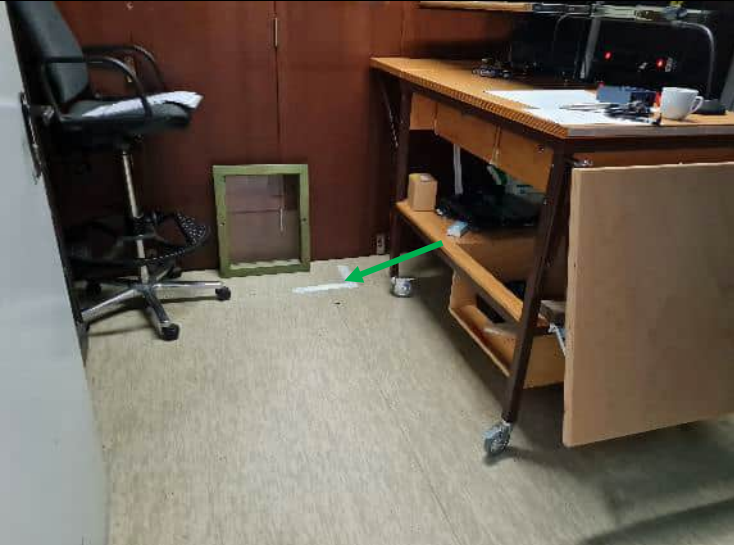
<p>Foto 42</p> <p>Probe: MP-M42/TH</p> <p>Materialbeschreibung: Schwarzer Kleber</p> <p>Entnahmeort: 2. OG, Stadthalle</p> <p>Ergebnis: Kein Asbest nachgewiesen</p>

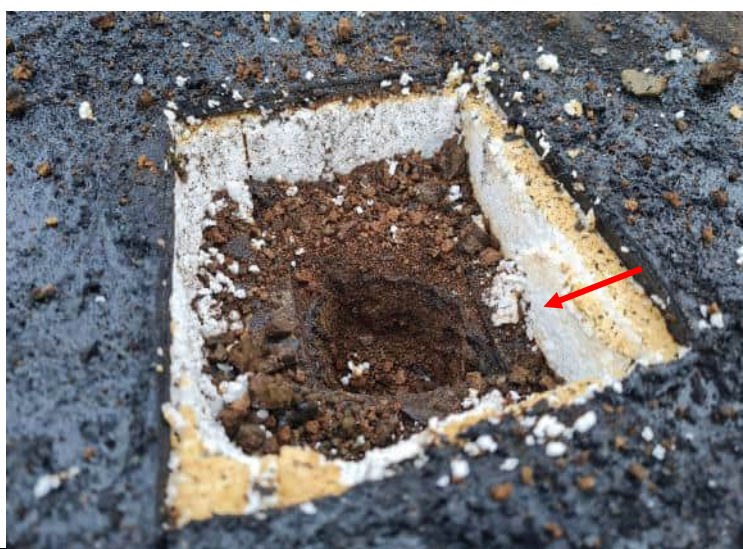
<p>Foto 55</p> <p>Probe: M70/Dach</p> <p>Materialbeschreibung: Styropordämmung 4 cm</p> <p>Entnahmeort: Flachdach Friseurgebäude</p> <p>Ergebnis: HBCD: 2.700 mg/kg</p>

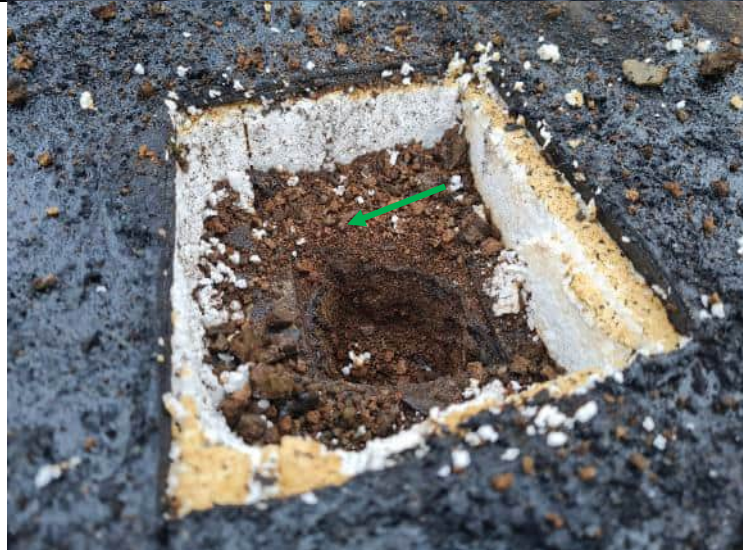
<p>Foto 56</p> <p>Probe: M71/Dach</p> <p>Materialbeschreibung: Korkdämmung</p> <p>Entnahmeort: Flachdach Friseur</p> <p>Ergebnis: PAK: 3,25 mg/kg TS</p>

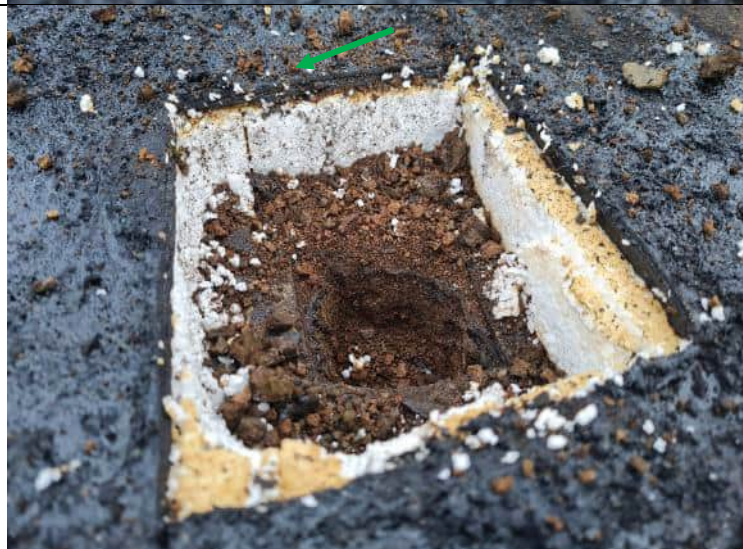
<p>Foto 57</p> <p>Probe: M72/Dach</p> <p>Materialbeschreibung: Bitumenbahn obere Lage</p> <p>Entnahmeort: Flachdach Friseur</p> <p>Ergebnis: a: Kein Asbest/KMF nachgewiesen; b: PAK: 23,96 mg/kg TS</p>

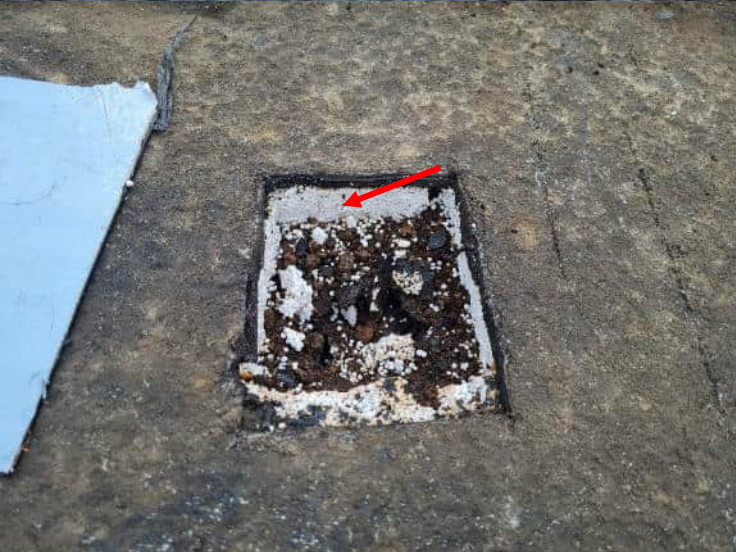
<p>Foto 59</p> <p>Probe: M74/Dach</p> <p>Materialbeschreibung: Styropordämmung 4 cm</p> <p>Entnahmeort: Flachdach Kneipenanbau</p> <p>Ergebnis: Rückstellprobe (Annahme vergleichbar mit Dach Friseurgebäude)</p>

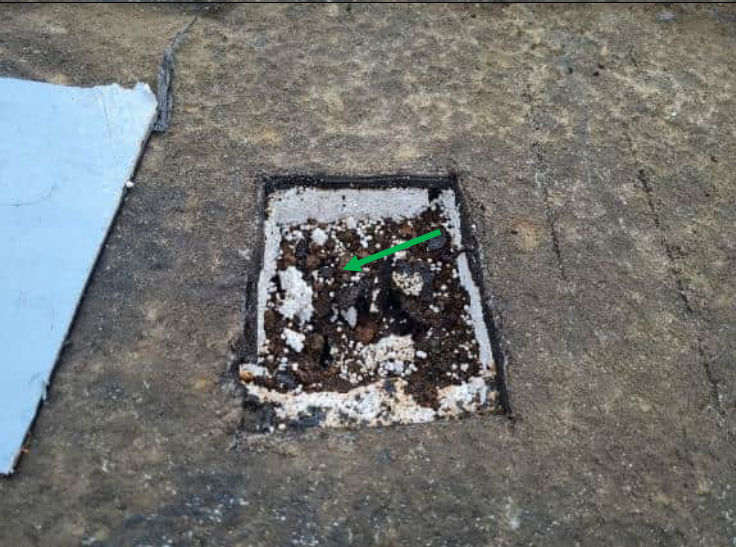
<p>Foto 60</p> <p>Probe: M75/Dach</p> <p>Materialbeschreibung: Korkdämmung</p> <p>Entnahmeort: Flachdach Kneipenanbau</p> <p>Ergebnis: PAK: 2,8 mg/kg TS</p>

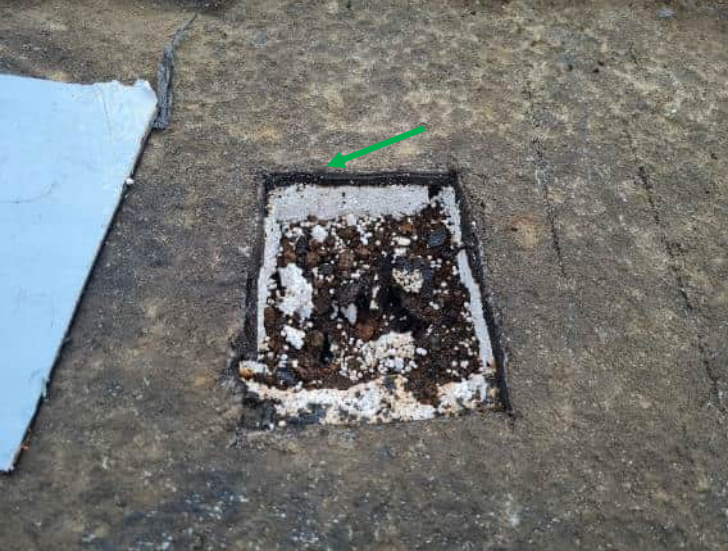
<p>Foto 61</p> <p>Probe: M76/Dach</p> <p>Materialbeschreibung: Bitumenbahn obere Lage</p> <p>Entnahmeort: Flachdach Kneipenanbau</p> <p>Ergebnis: a: Kein Asbest/KMF nachgewiesen; b: PAK: 15,65 mg/kg TS</p>

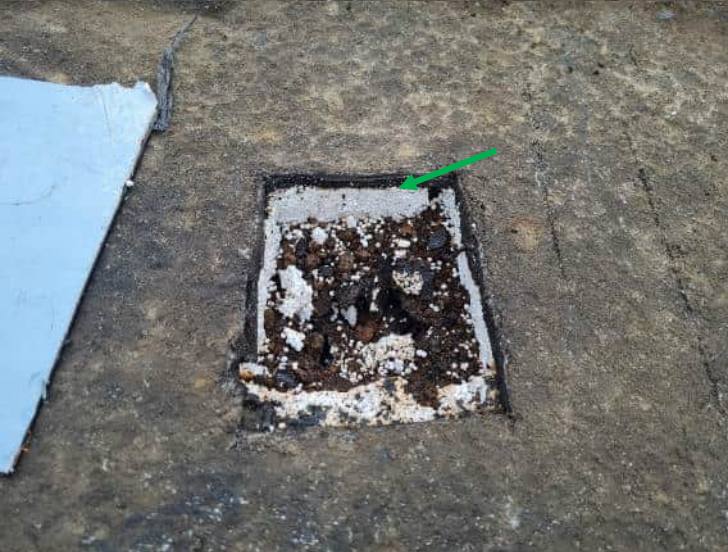
<p>Foto 62</p> <p>Probe: M77/Dach</p> <p>Materialbeschreibung: Bitumenbahn untere Lage</p> <p>Entnahmeort: Flachdach Kneipenanbau</p> <p>Ergebnis: a: Kein Asbest nachgewiesen, KMF-haltig, keine WHO-Fasern nachgewiesen; b: PAK: 18,39 mg/kg TS</p>

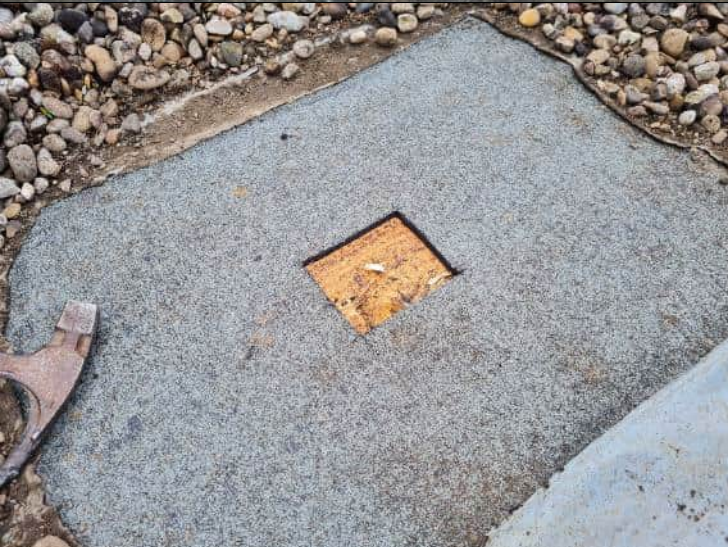
<p>Foto 63</p> <p>Probe: M78/Dach</p> <p>Materialbeschreibung: Bitumenbahn</p> <p>Entnahmeort: WC-Pavillon</p> <p>Ergebnis: Rückstellprobe</p>

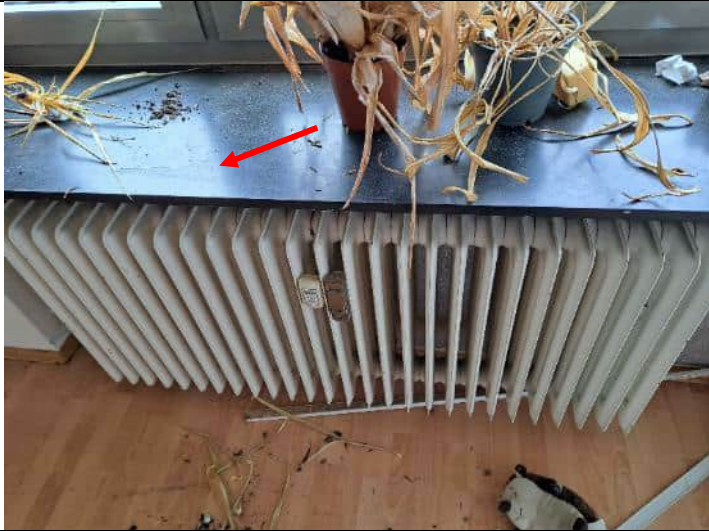
<p>Foto 70</p> <p>Exemplarische Aufnahme Fensterbretter aus Asbestzement</p> <p>Fundort: Friseurgebäude (OG)</p> <p>visuelle Einstufung: asbesthaltig</p>

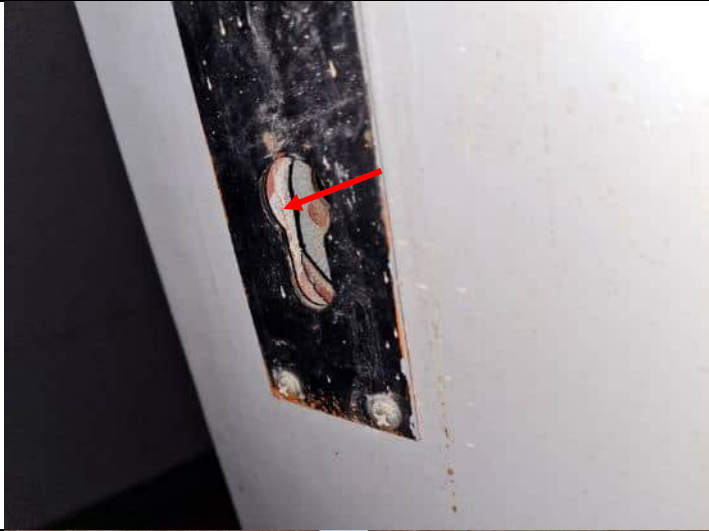
<p>Foto 71</p> <p>Exemplarische Aufnahme Brandschutztür</p> <p>Asbesthaltige Pappe im Bereich von Türschloss und Türblatt von Brandschutztüren (abhängig vom Baujahr)</p> <p>Eingestuft werden alle Türen mit Baujahr < 1990</p> <p>KMF-haltige Dämmung in Brandschutztüren ist generell immer anzunehmen</p>

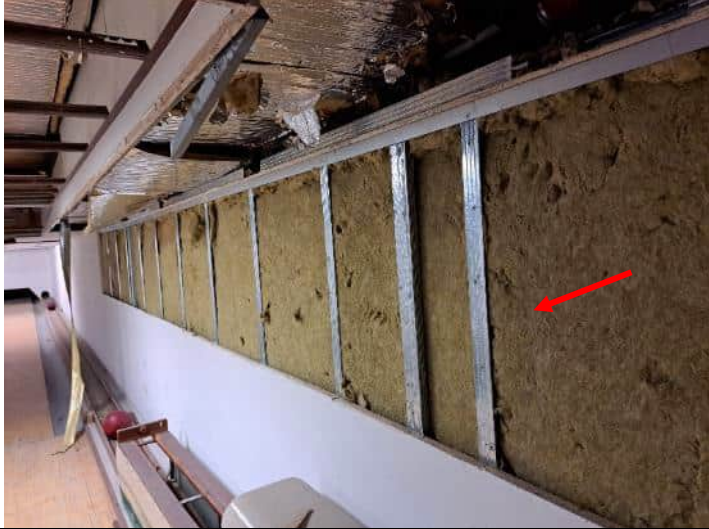
<p>Foto 76</p> <p>Exemplarische Aufnahme Dämmmaterial</p> <p>Kellergeschoss, Bowlinghalle</p> <p>Einstufung visuell und nach angenommenen Einbaualter: KMF-haltig, Kategorie 1b</p>

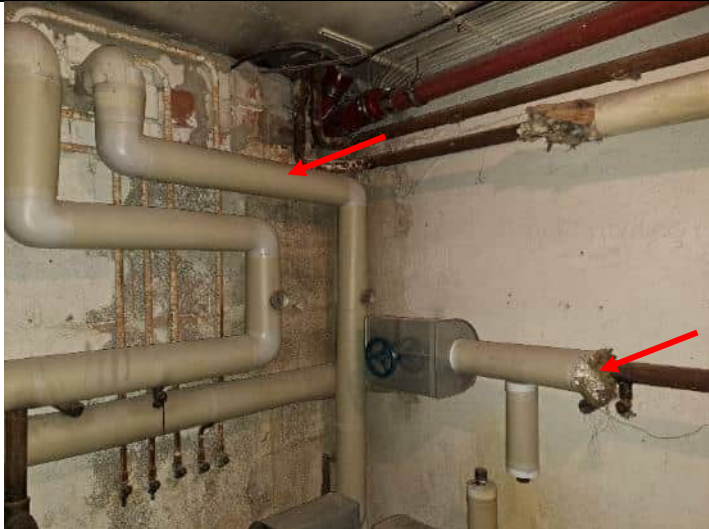
<p>Foto 77</p> <p>Exemplarische Aufnahme isolierte Rohrleitungen und technische Anlagen</p> <p>Kellergeschoss Friseurgebäude, Abteile Wohnungen, Technikraum</p> <p>Einstufung visuell und nach angenommenen Einbaualter: KMF-haltig, Kategorie 1b</p>

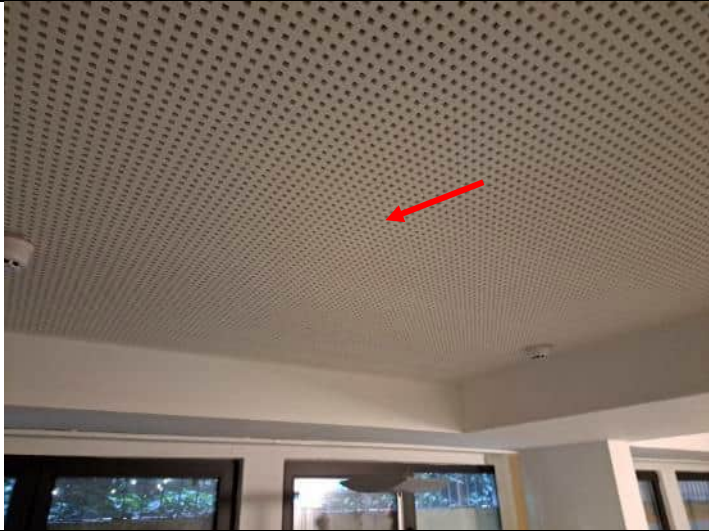
<p>Foto 82</p> <p>Exemplarische Aufnahme GK-Lochdecke mit KMF-Dämmauflage</p> <p>Fundort: Stadthalle/Rathaus, UG Besprechungsraum Cafeteria</p> <p>Einstufung visuell und nach angenommenen Einbaualter: KMF-haltig, Kategorie 1b</p>

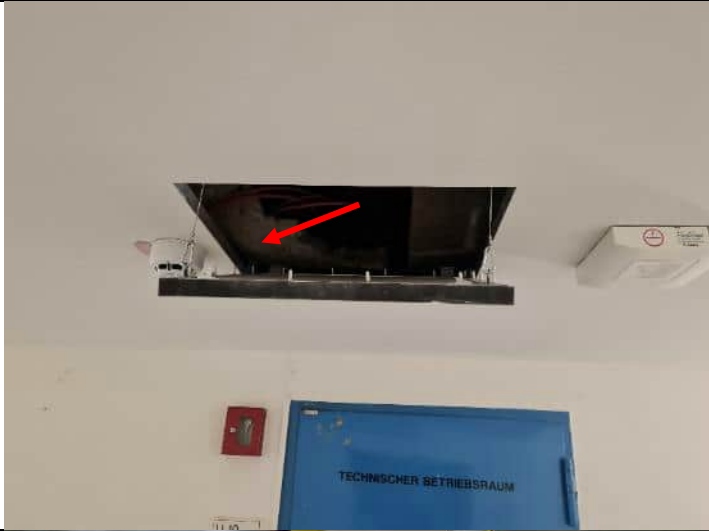
<p>Foto 83</p> <p>Exemplarische Aufnahme GK-Abhangdecke mit KMF-Dämmauflage</p> <p>Fundorte: Stadthalle/Rathaus, UG Flure</p> <p>Einstufung visuell und nach angenommenen Einbaualter: KMF-haltig, Kategorie 1b</p>
