20. Januar 2016

Mehrfamilienhaus 8 WE, Am Marktplatz 4, 24983 Handewitt

• Auswertung der energetischen Untersuchung

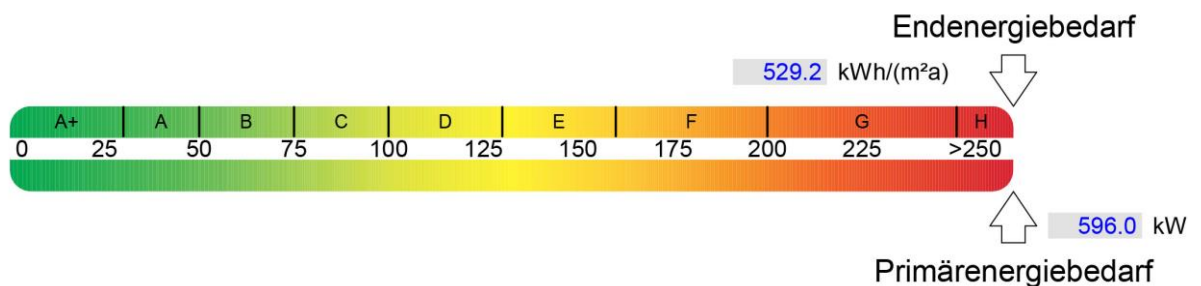
1. „Ist – Situation“ (Bestand)

Hier wird deutlich, dass das 1962 errichtete Gebäude im „Ist – Zustand“ einen sehr hohen Endenergiebedarf hat.

Dies ist kaum verwunderlich, da sämtliche Außenbauteile (weder Außenwände noch Sohle, bzw. Keller- oder Geschossdecke gegen den Dachraum) des Gebäudes weitestgehend ungedämmt sind.

Auch entsprechen weder die vorhandenen Fenster noch die Anlagentechnik (Heizung, Primärenergiequelle) den heutigen Anforderungen.

Neben der Primärenergiequelle sind auch sämtliche Leitungssysteme des Heizungs- und Warmwassernetzes veraltet und nicht isoliert. Heizungs- und Warmwasserleitungen verlaufen ungedämmt durch die unbeheizten Kellerräume und das Treppenhaus.

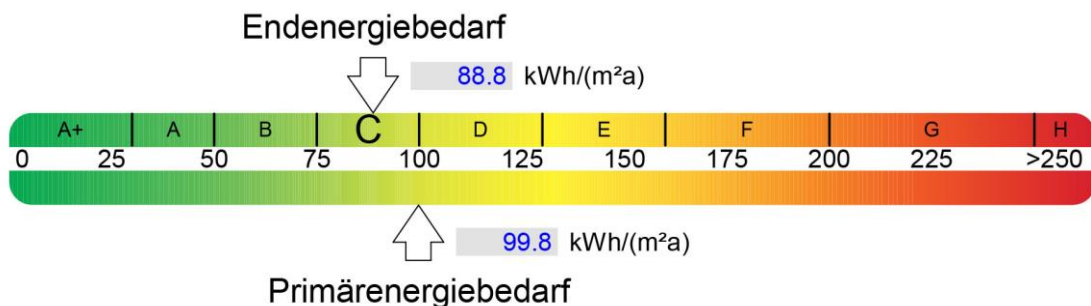
2. Energetische Sanierung gem. Verordnung

Bei Durchführung dieser Maßnahmen würde das Gebäude den gesetzlichen Anforderungen der EnEV 2014 genügen.

1. Dämmung der Außenwände mit 140 mm WDVS
2. Dämmung der Kellerdecke mit 160 mm Polystyrol-Hartschaum
3. Dämmung der Decke gegen den unbeheizten Dachraum mit 160 Polystyrol-Hartschaum
4. Austausch der Fenster- und Türelemente U-Wert 1,2
5. Sanierung des Heizungs- und Trinkwassernetzes
6. Erneuerung der Primärenergiequelle, Modernisierung des Fernwärmeanschlusses
