Datenblatt BE-003: Linde - Tilia platyphyllos

Kontrolleur: Jana Elke am 17.03.2026

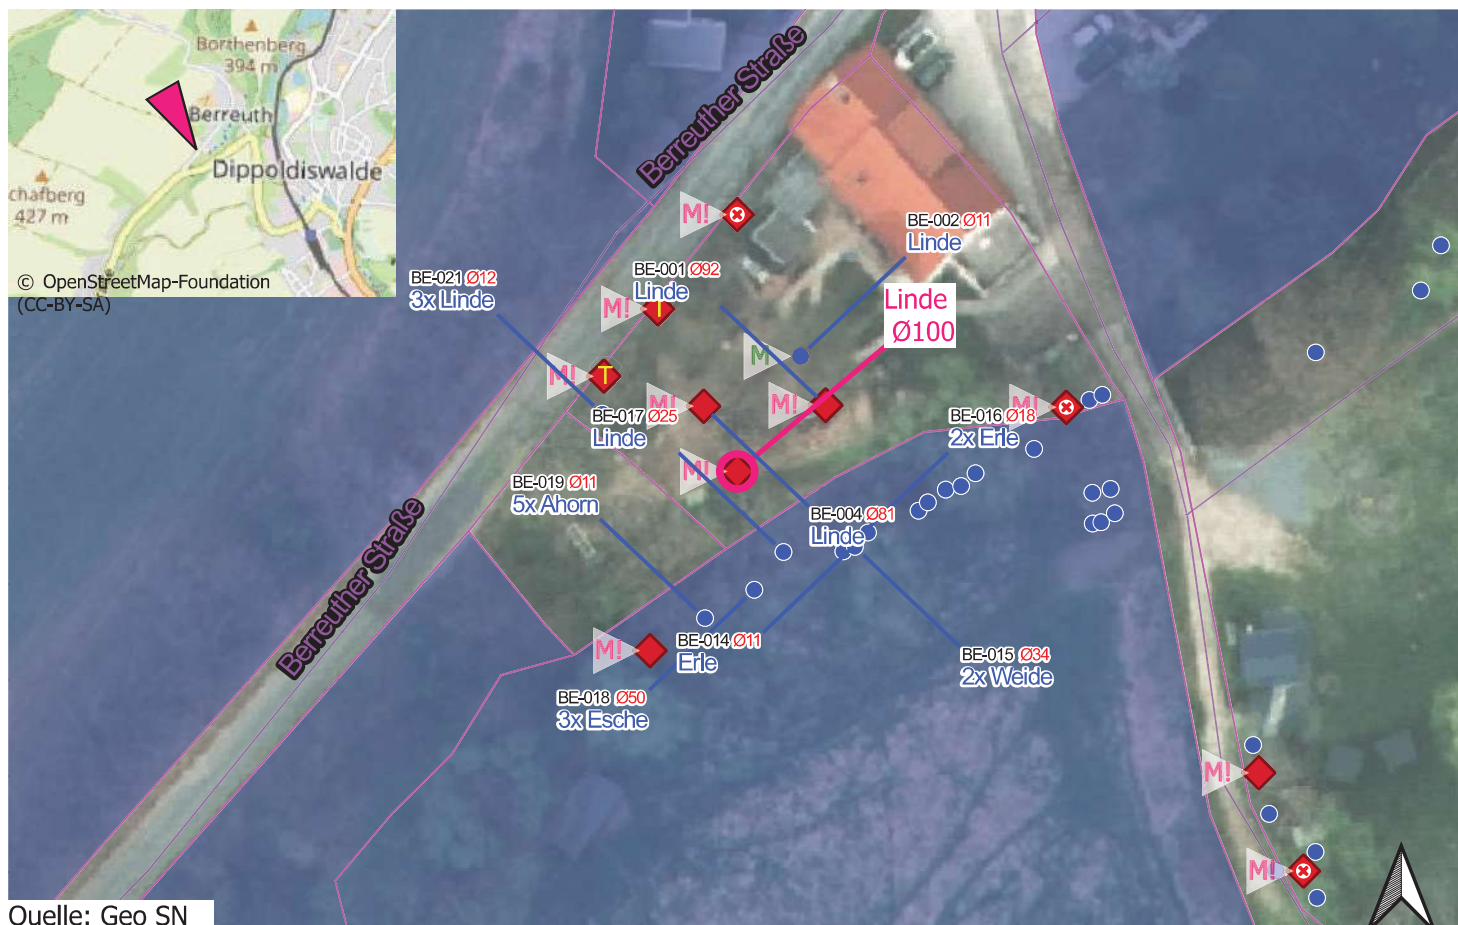
Straße: Berreuther Straße
Höhe: 20-25m, Kronenbreite: 15m
Umfang: 314cm, BHD: 100cm
Entwicklung: Alterungsphase, Alter etwa: 100 Jahre
Zustand: **mittel geschädigt**
Verkehrssicherheit: **nicht gegeben**
Vitalität: **gut**

Morschung auf 10 m
Kappungsstellen

Stammaustrieb

freiliegende Wurzeln
Bodenverdichtung

Zugangstechnik: Seilklettertechnik erforderlich
Nachbehandlung von Kappungen mit Ständerbildung
erledigt bis: 16.06.2026

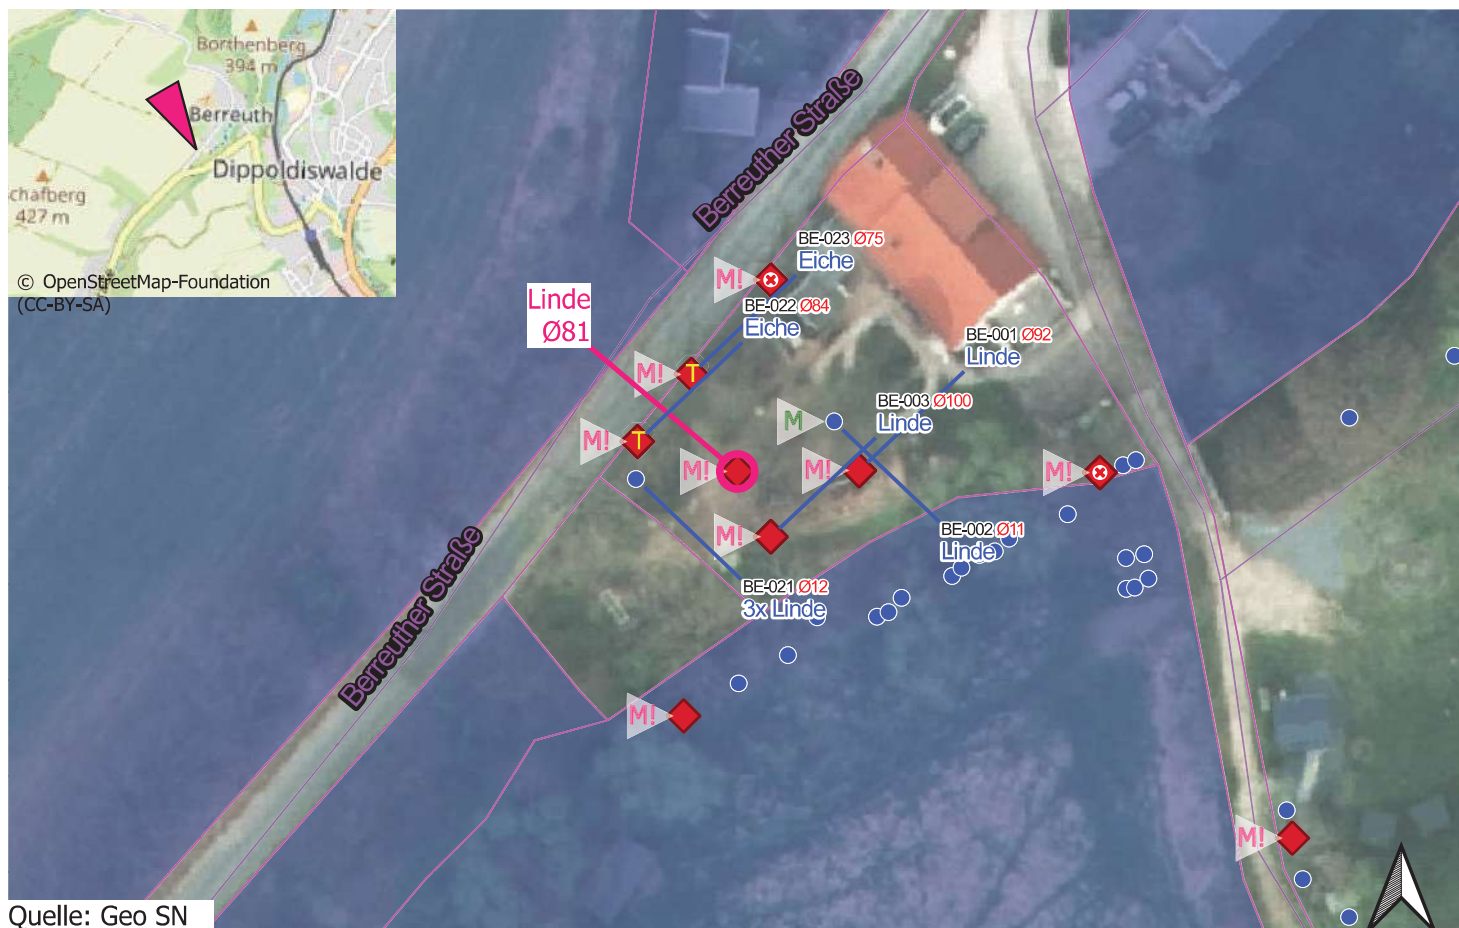
Datenblatt BE-004: Linde - Tilia platyphyllos

Straße: Berreuther Straße
Höhe: 15-20m, Kronenbreite: 15m
Umfang: 254cm, BHD: 81cm
Entwicklung: Alterungsphase, Alter etwa: 80 Jahre
Zustand: nicht/leicht geschädigt
Verkehrssicherheit: nicht gegeben
Vitalität: gut

Rippe(n)
Stammaustrieb
Zwiesel

Erdarbeiten
Bodenverdichtung

Zugangstechnik: Seilklettertechnik erforderlich
Nachbehandlung von Kappungen mit Ständerbildung
erledigt bis: 16.06.2026

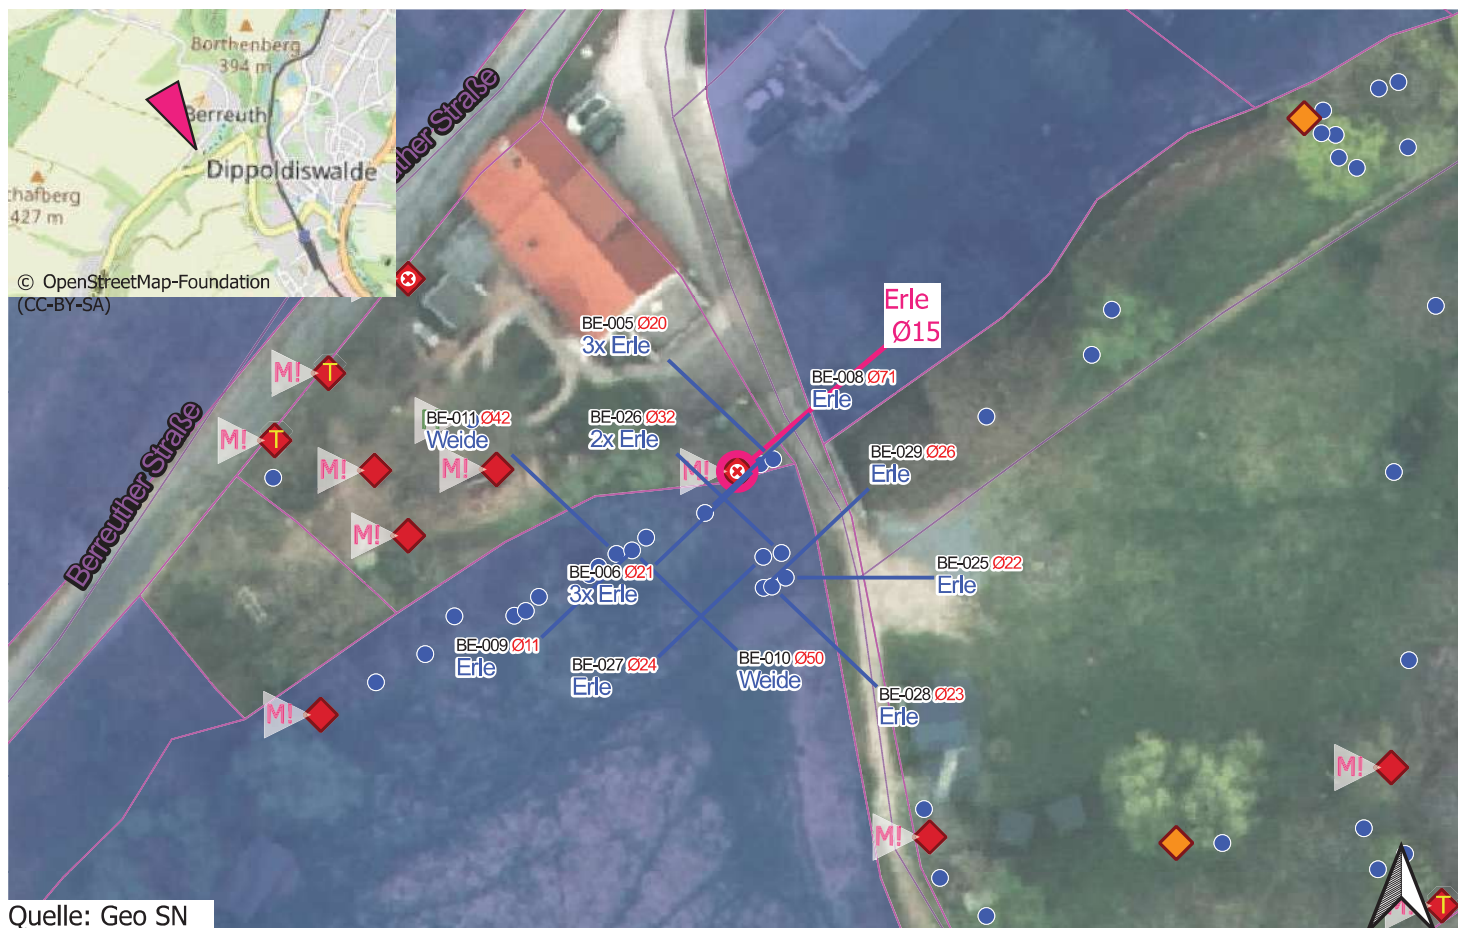
Datenblatt BE-007: Erle - *Alnus glutinosa*

Straße: Berreuther Straße
Höhe: 5-10m, Kronenbreite: 6m
Umfang: 47cm, BHD: 15cm
Entwicklung: Jugendphase, Alter etwa: 20 Jahre
Zustand: stärker geschädigt
Verkehrssicherheit: nicht gegeben
Vitalität: abgängig/tot

Totholz
Belaubung auffällig

Rindenschaden

Zugangstechnik: Hebebühne möglich
Fällung erforderlich, Grund: Verkehrssicherheit
erledigen bis: 17.04.2026
Bemerkung: Maßnahme aus 2024 offen

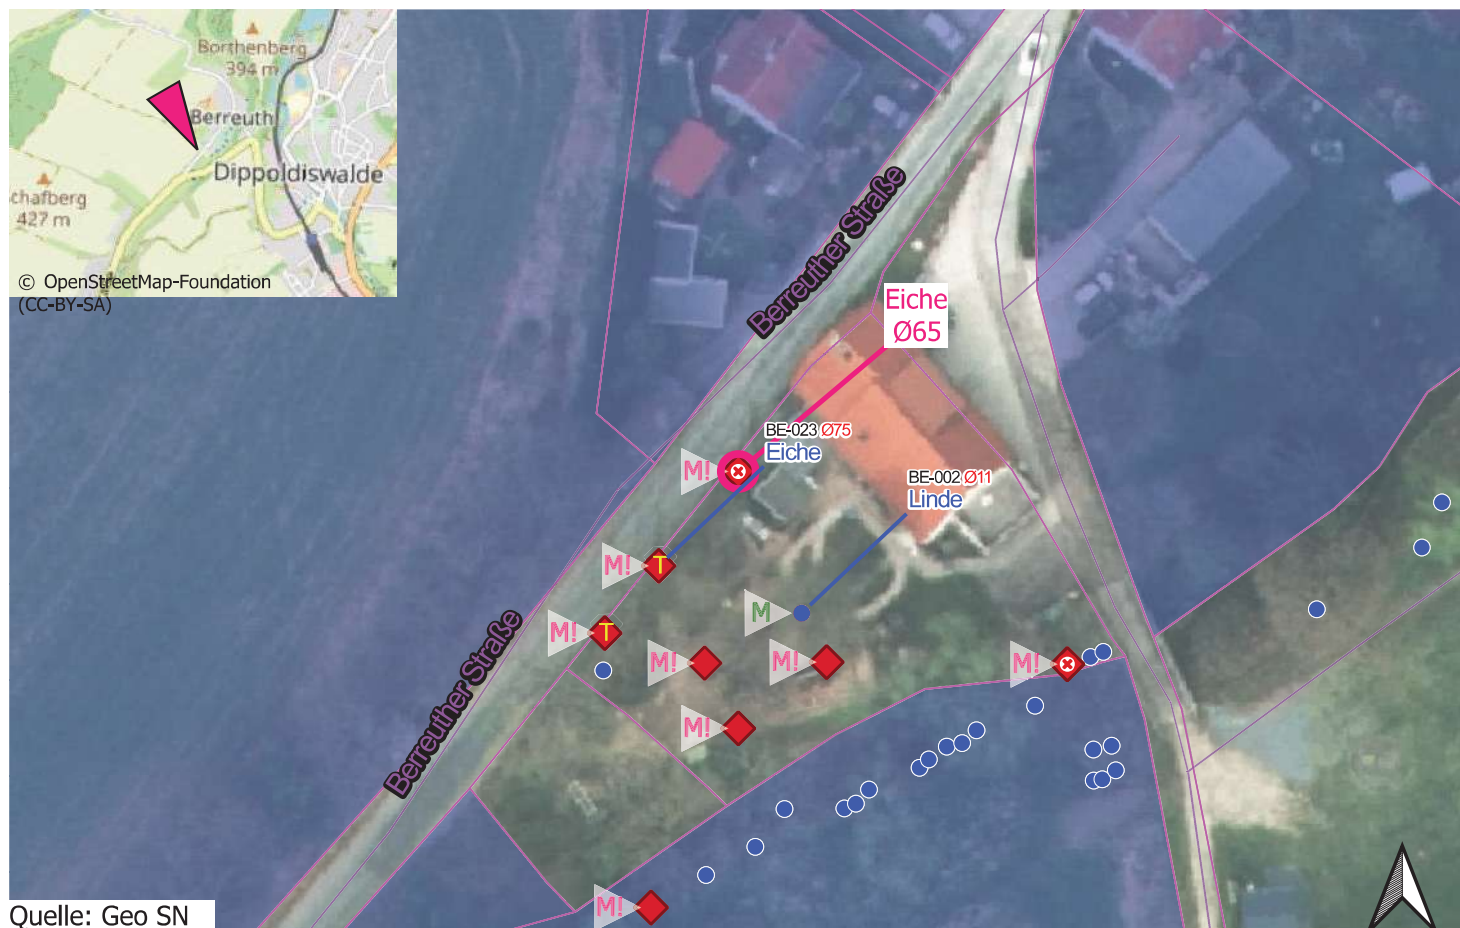
Datenblatt BE-024: Eiche - Quercus robur

Straße: Berreuther Straße
Höhe: 15-20m, Kronenbreite: 12m
Umfang: 204cm, BHD: 65cm
Entwicklung: Alterungsphase, Alter etwa: 70 Jahre
Zustand: nicht/leicht geschädigt
Verkehrssicherheit: nicht gegeben
Vitalität: abgängig/tot

Totholz
Kappungsstellen
Rindenschaden
Belaubung auffällig

Stammaustrieb

Höhlung
Rindenschaden

Zugangstechnik: Hebebühne möglich
Fällung erforderlich, Grund: Verkehrssicherheit
erledigt bis: 16.06.2026

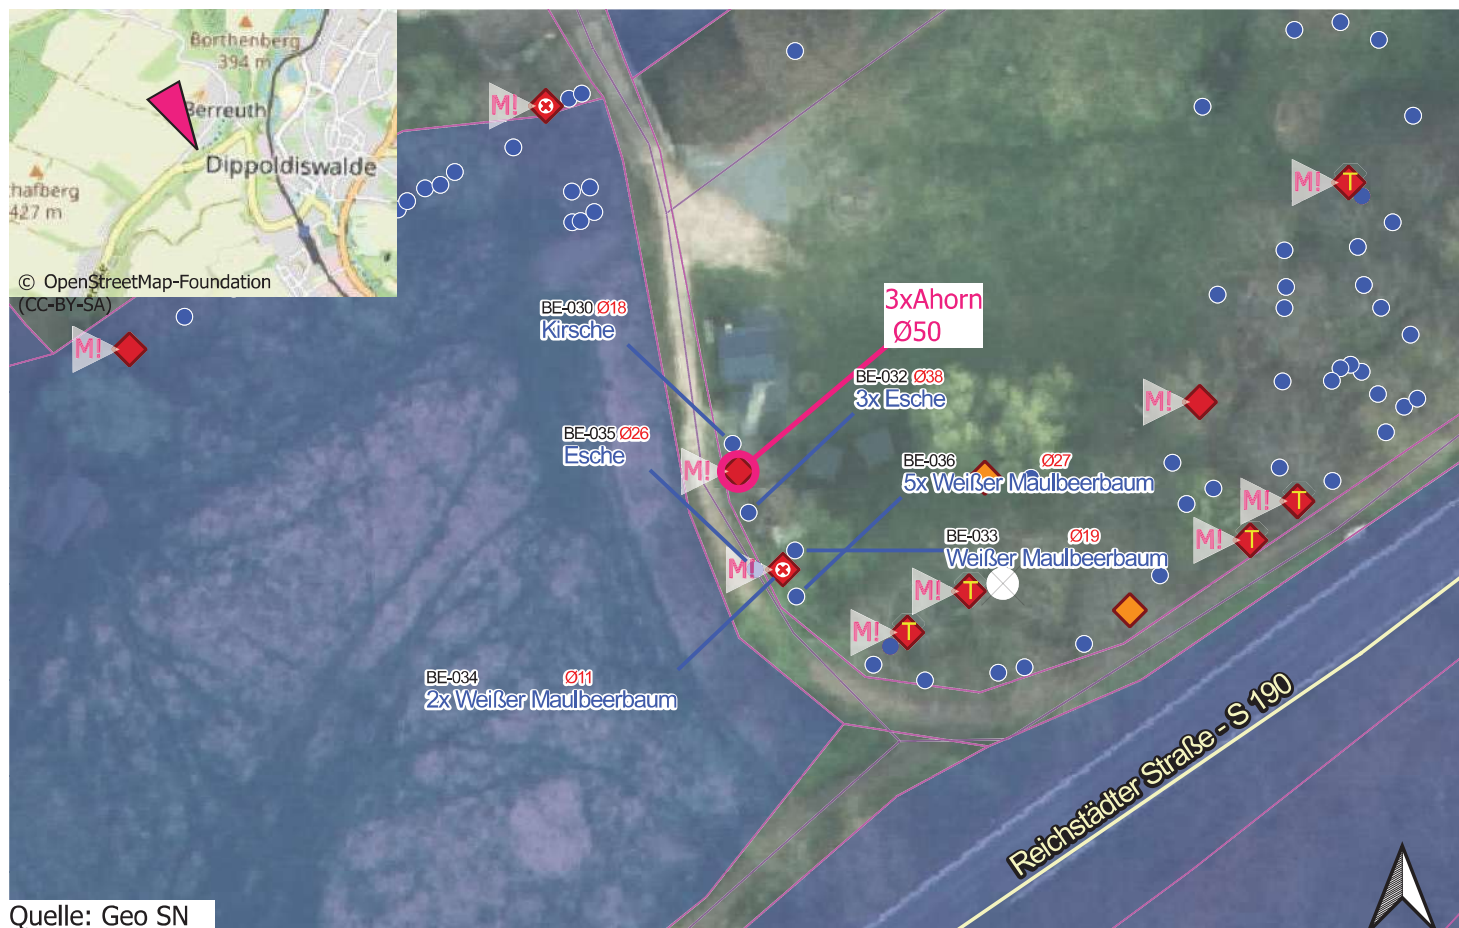
Datenblatt BE-031: Ahorn - *Acer pseudoplatanus*

Straße: Reichstädter Straße
Höhe: 15-20m, Kronenbreite: 12m
Umfang: 157cm, BHD: 50cm , 3-stämmig
Entwicklung: Reifephase, Alter etwa: 50 Jahre
Zustand: nicht/leicht geschädigt
Verkehrssicherheit: nicht gegeben
Vitalität: gut

Morschung auf 0.5 m
Kappungsstellen
Zwiesel
Pilz: Hallimasch

Tiefzwiesel

Zugangstechnik: Hebebühne möglich
Kroneneinkürzung: Stärke: 20%
erledigen bis: 17.04.2026
Bemerkung: Entfernung des Stämmelings über der Hütte,
Einkürzung des verbleibenden Stämmelings

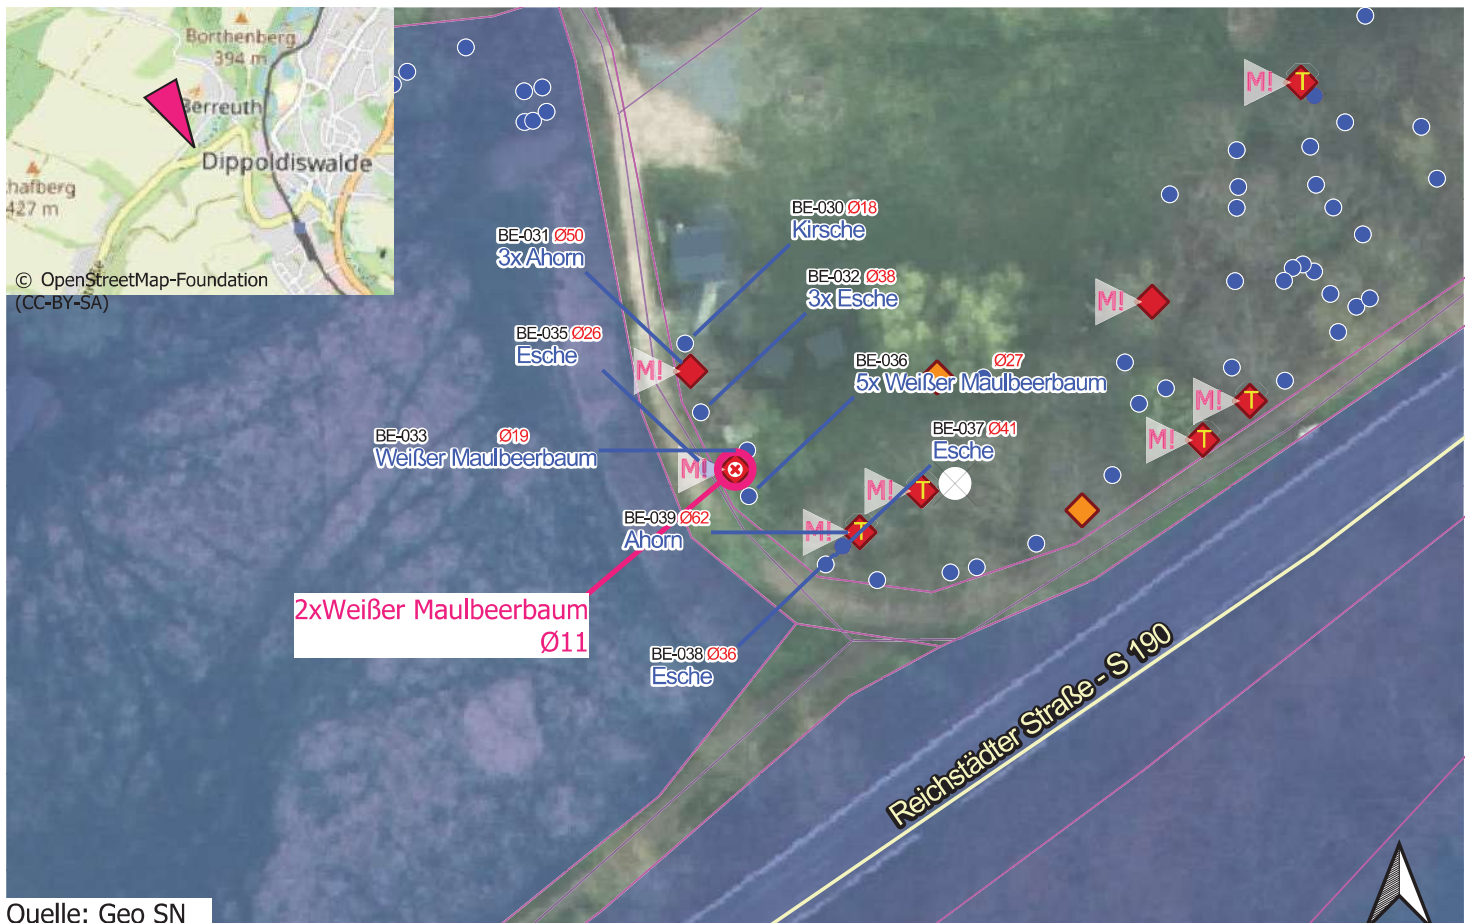
Datenblatt BE-034: Weißer Maulbeerbaum - Morus alba

Straße: Reichstädter Straße
Höhe: 5-10m, Kronenbreite: 6m
Umfang: 35cm, BHD: 11cm , 2-stämmig
Entwicklung: Jugendphase, Alter etwa: 10 Jahre
Zustand: nicht/leicht geschädigt
Verkehrssicherheit: nicht gegeben
Vitalität: schlecht

Totholz
Belaubung auffällig

Rindenschaden

Zugangstechnik: Leiter/Teleskop ausreichend
Fällung erforderlich, Grund: Verkehrssicherheit
erledigen bis: 16.06.2026

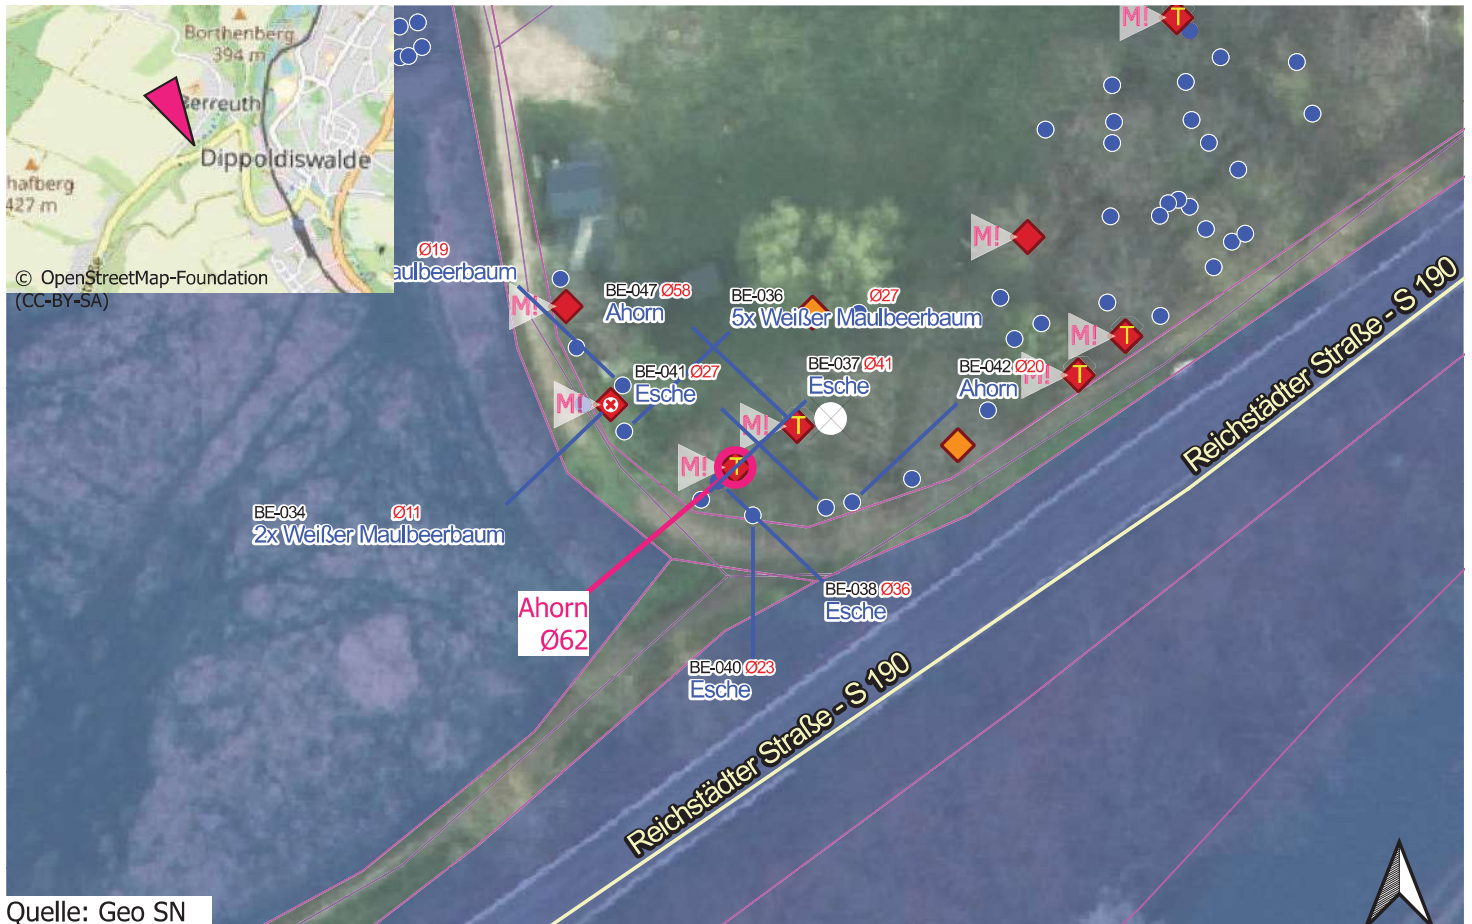
Datenblatt BE-039: Ahorn - Acer pseudoplatanus

Straße: Reichstädter Straße
Höhe: 20-25m, Kronenbreite: 12m
Umfang: 195cm, BHD: 62cm
Entwicklung: Alterungsphase, Alter etwa: 60 Jahre
Zustand: nicht/leicht geschädigt
Verkehrssicherheit: nicht gegeben
Vitalität: gut

Totholz
Kappungsstellen

Zugangstechnik: Seilklettertechnik erforderlich
Totholz entfernen
erledigen bis: 18.06.2026

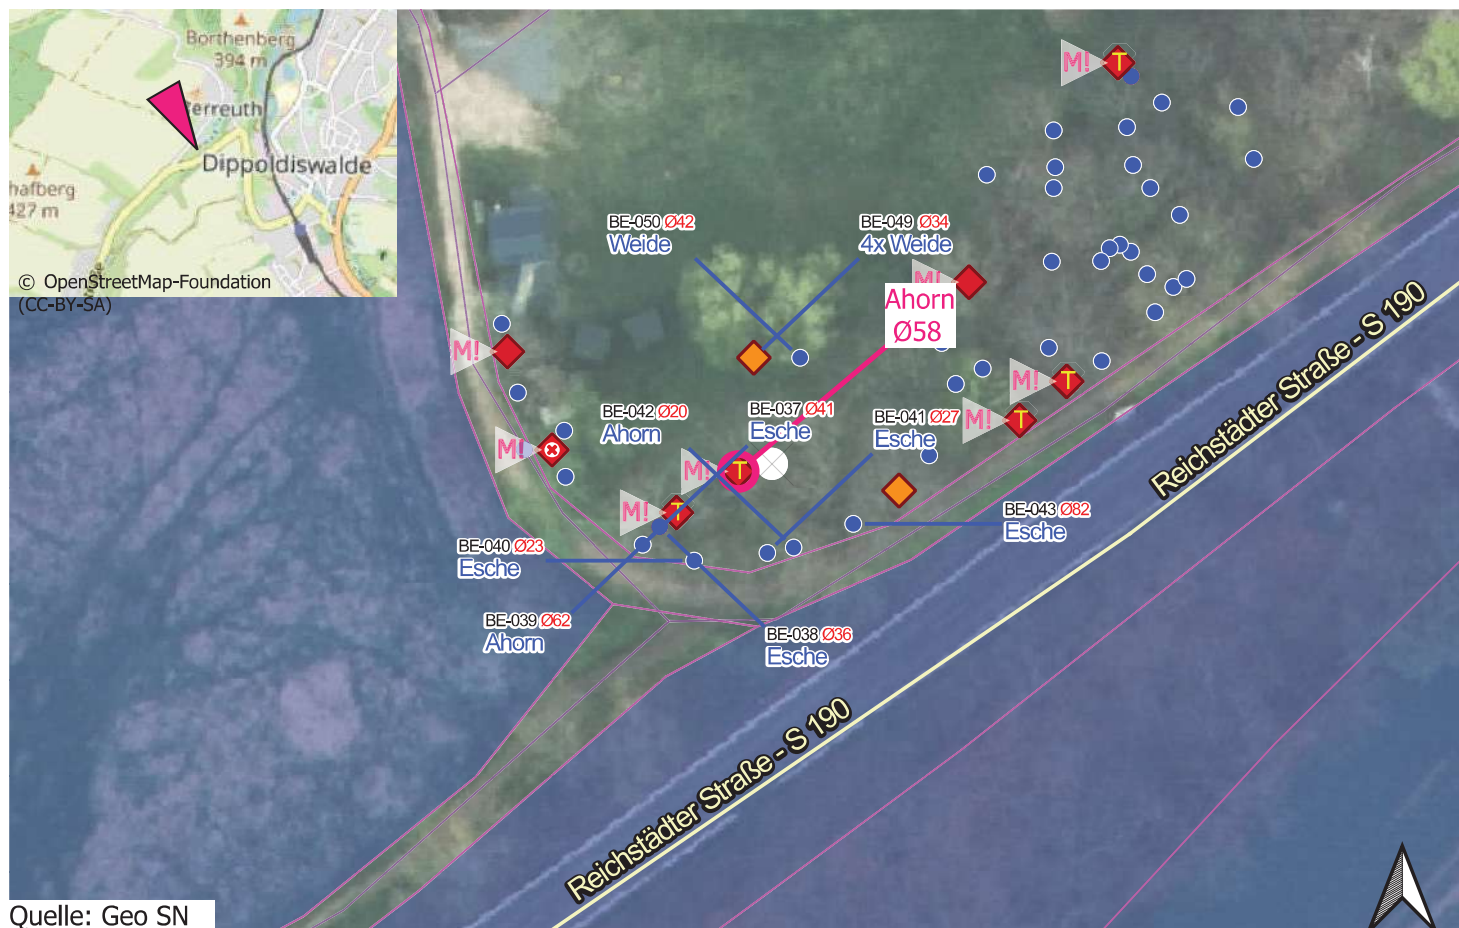
Datenblatt BE-047: Ahorn - *Acer pseudoplatanus*

Straße: Reichstädter Straße
Höhe: 20-25m, Kronenbreite: 15m
Umfang: 182cm, BHD: 58cm
Entwicklung: Reifephase, Alter etwa: 60 Jahre
Zustand: nicht/leicht geschädigt
Verkehrssicherheit: nicht gegeben
Vitalität: gut

Totholz
Kappungsstellen
Rindenschaden

Rindenschaden
Verletzung

Zugangstechnik: Seilklettertechnik erforderlich
Totholz entfernen
erledigen bis: 18.06.2026

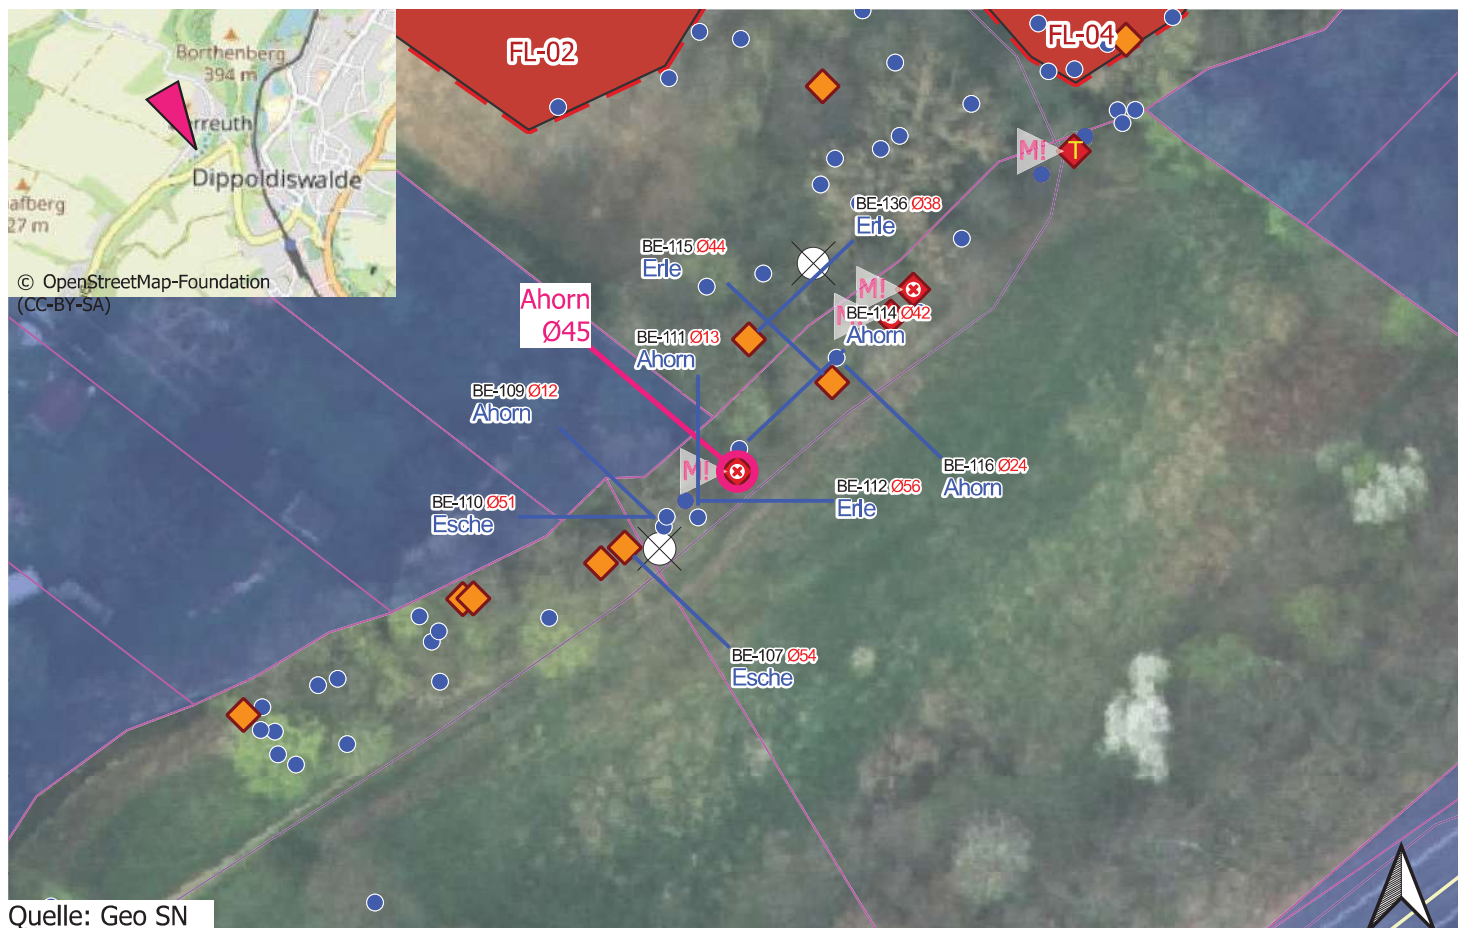
Datenblatt BE-113: Ahorn - *Acer pseudoplatanus*

Höhe: 15-20m, Kronenbreite: 15m
Umfang: 141cm, BHD: 45cm
Entwicklung: Reifephase, Alter etwa: 50 Jahre
Zustand: stärker geschädigt
Verkehrssicherheit: nicht gegeben
Vitalität: gut

freiliegende Wurzeln
Pilz: Hallimasch

Zugangstechnik: vom Boden möglich
Fällung erforderlich, Grund: Verkehrssicherheit
erledigen bis: 16.06.2026

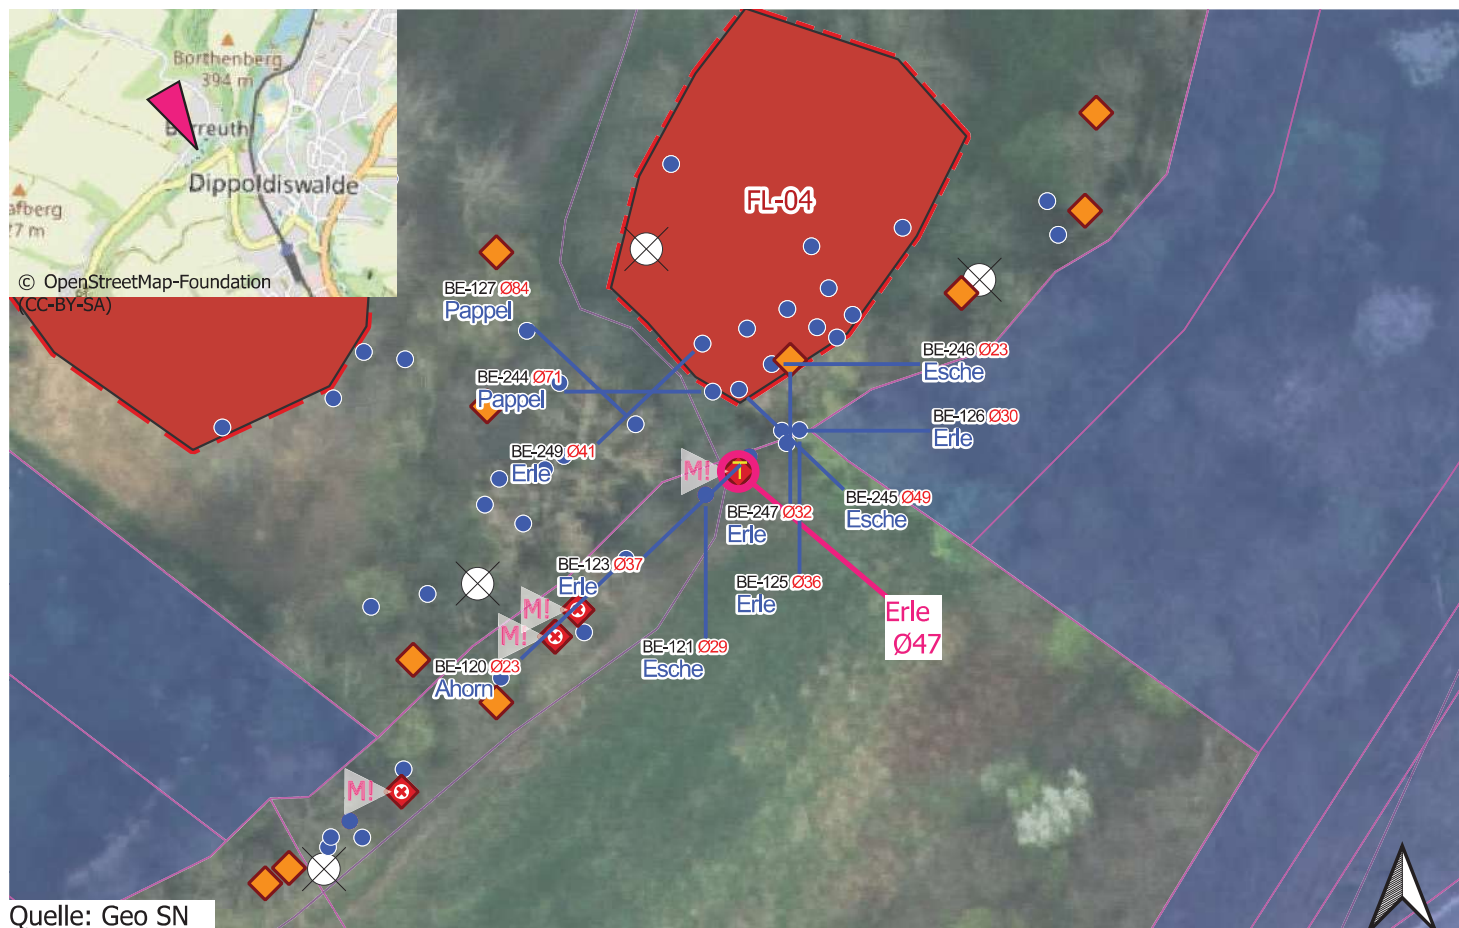
Datenblatt BE-122: Erle - *Alnus glutinosa*

Höhe: 20-25m, Kronenbreite: 10m
Umfang: 148cm, BHD: 47cm
Entwicklung: Reifephase, Alter etwa: 50 Jahre
Zustand: mittel geschädigt
Verkehrssicherheit: nicht gegeben
Vitalität: gut

Totholz

Morschung
Höhlung
Rindenschaden

Zugangstechnik: Seilklettertechnik erforderlich
Totholz entfernen
erledigen bis: 17.04.2026

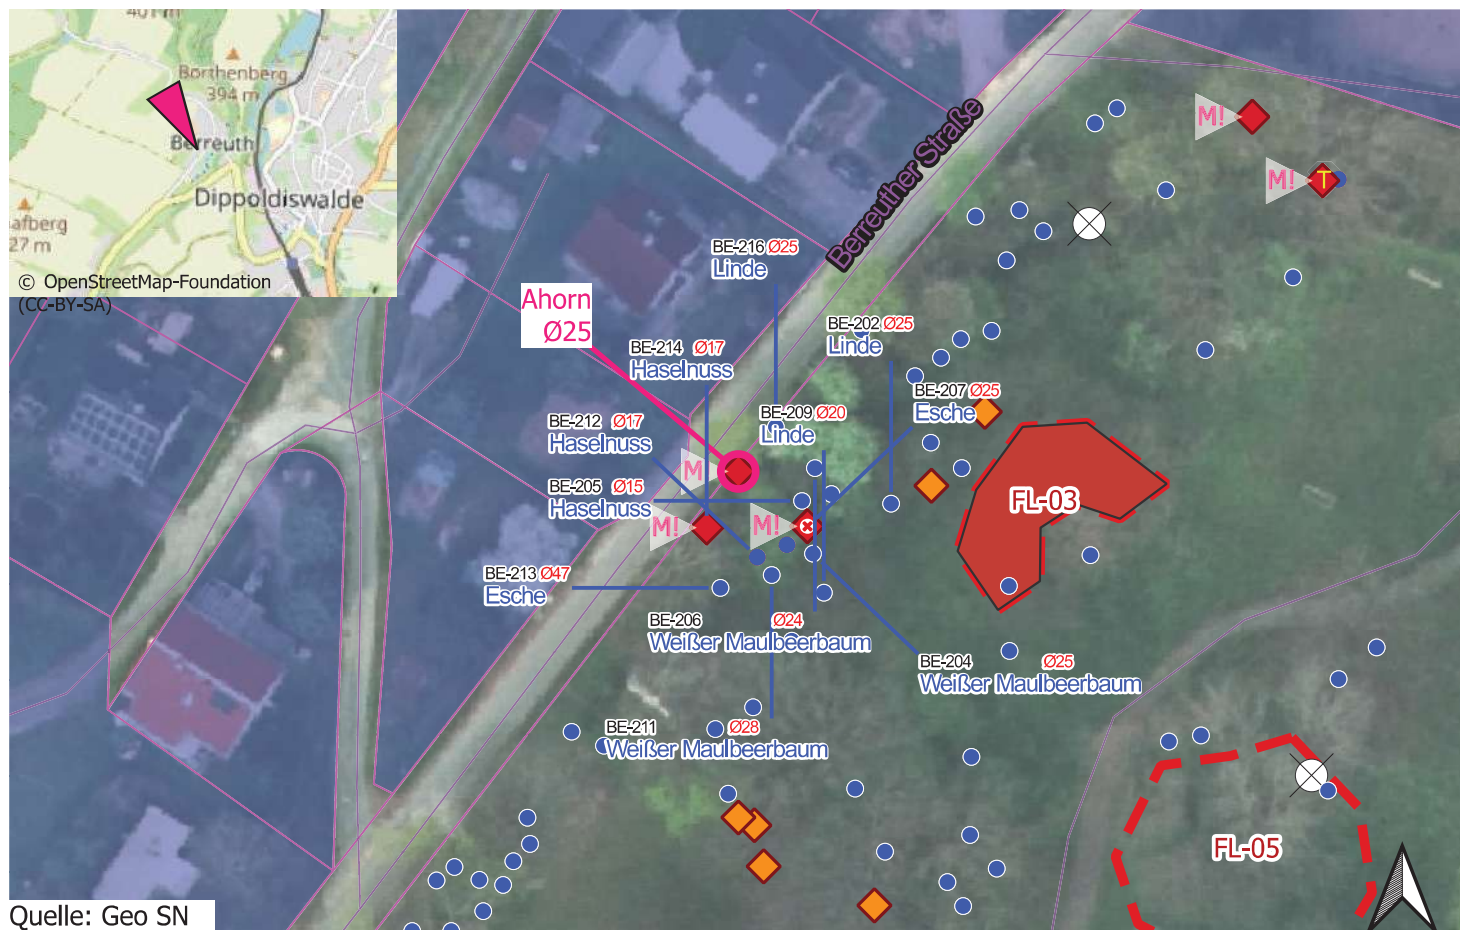
Datenblatt BE-215: Ahorn - Acer platanoides

Straße: Berreuther Straße
Höhe: 10-15m, Kronenbreite: 10m
Umfang: 79cm, BHD: 25cm
Entwicklung: Reifephase, Alter etwa: 30 Jahre
Zustand: stärker geschädigt
Verkehrssicherheit: nicht gegeben
Vitalität: gut

Kappungsstellen
Riss(e)

Einkürzung von Kronenteilen
erledigen bis: 30.03.2026
Bemerkung: gerissener Kronenteil

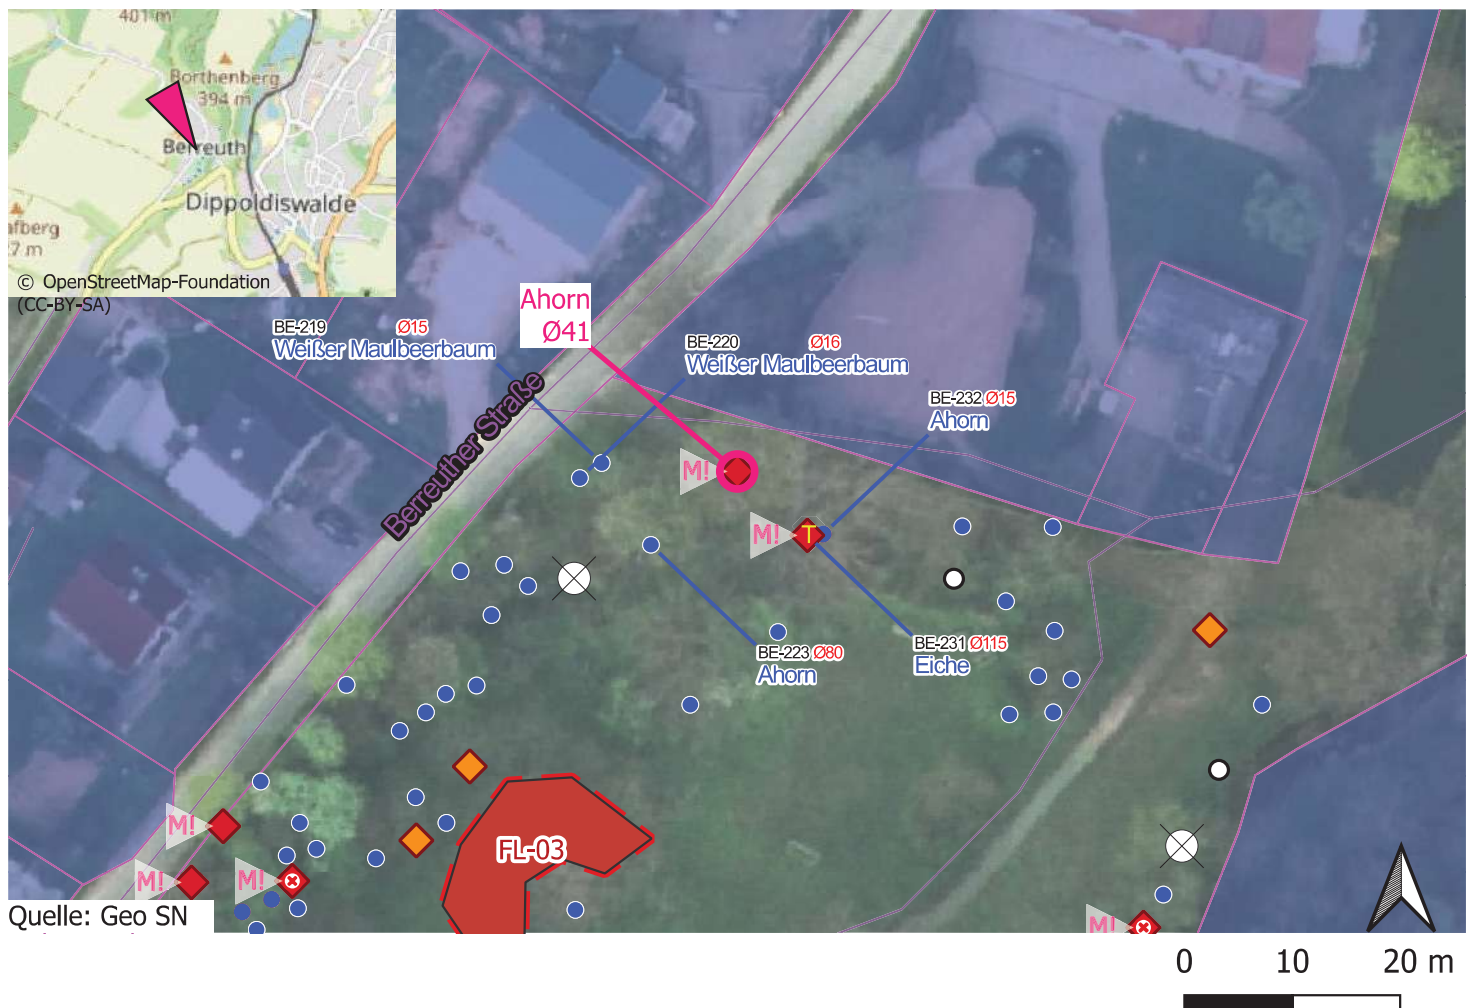
Datenblatt BE-230: Ahorn - Acer platanoides

Straße: Berreuther Straße
Höhe: 15-20m, Kronenbreite: 15m
Umfang: 129cm, BHD: 41cm
Entwicklung: Reifephase, Alter etwa: 40 Jahre
Zustand: mittel geschädigt
Verkehrssicherheit: nicht gegeben
Vitalität: gut

Morschung auf 8 m
Kappungsstellen
Rindenschaden

Zugangstechnik: Hebebühne möglich
Nachbehandlung von Kappungen mit Ständerbildung
erledigen bis: 09.06.2026

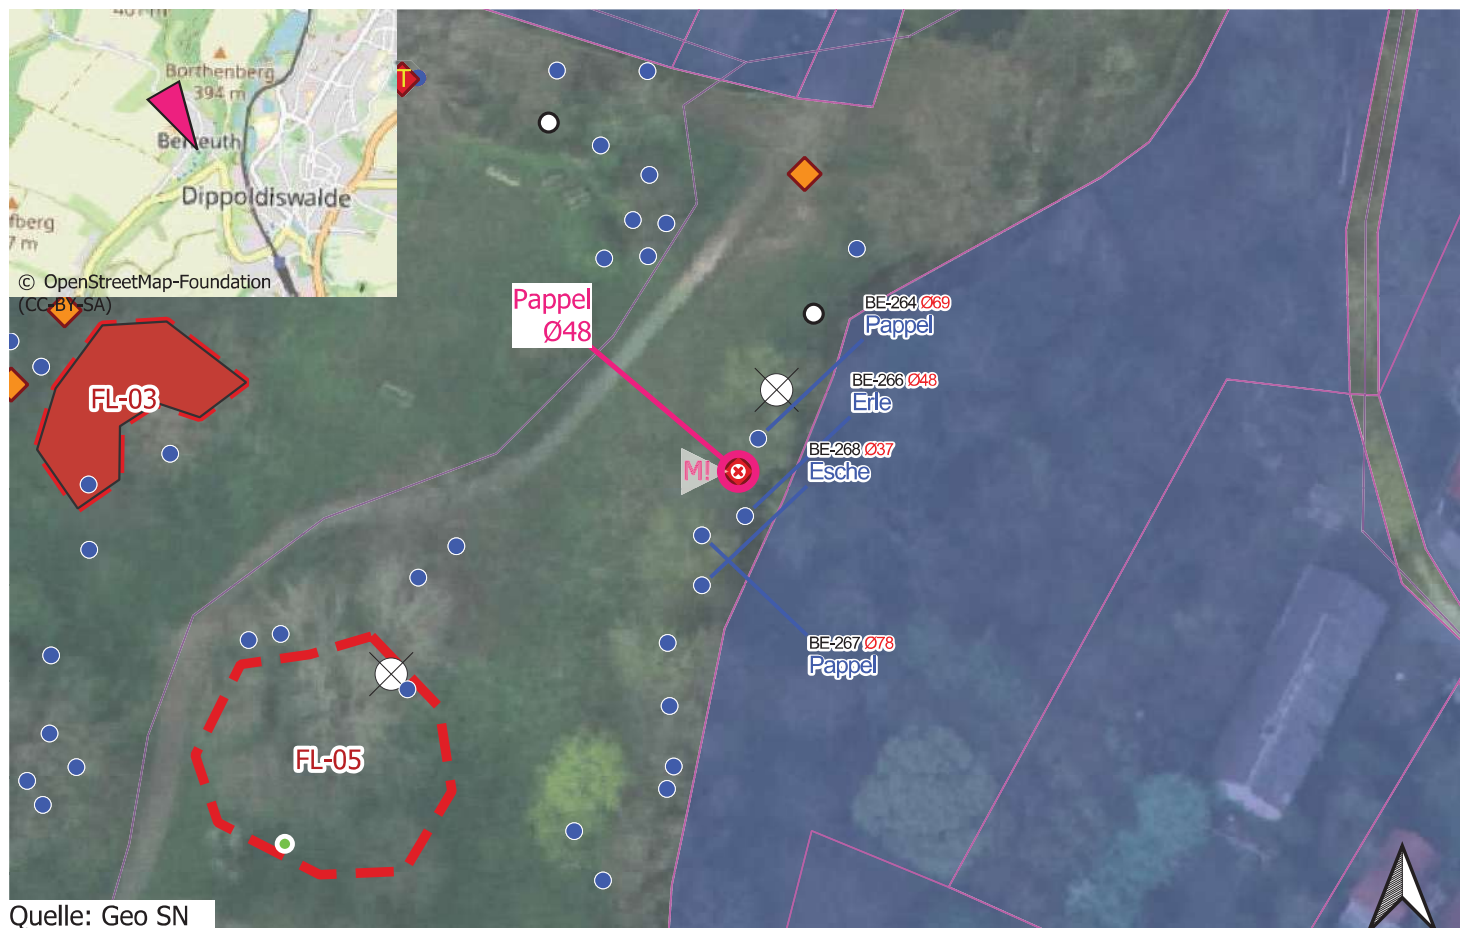
Datenblatt BE-265: Pappel - *Populus tremula*

Straße: Reichstädter Straße
Höhe: 20-25m, Kronenbreite: 10m
Umfang: 151cm, BHD: 48cm
Entwicklung: Alterungsphase, Alter etwa: 50 Jahre
Zustand: stärker geschädigt
Verkehrssicherheit: nicht gegeben
Vitalität: mittel

Totholz

Morschung
Höhlung
freiliegende Wurzeln

Zugangstechnik: vom Boden möglich
Fällung erforderlich, Grund: Verkehrssicherheit
erledigen bis: 16.06.2026
Bemerkung: Maßnahme aus 2024 offen
