Datenblatt DW-002: Eiche - *Quercus rubra*

Kontrollleur: Karolin Graichen am 19.03.2026

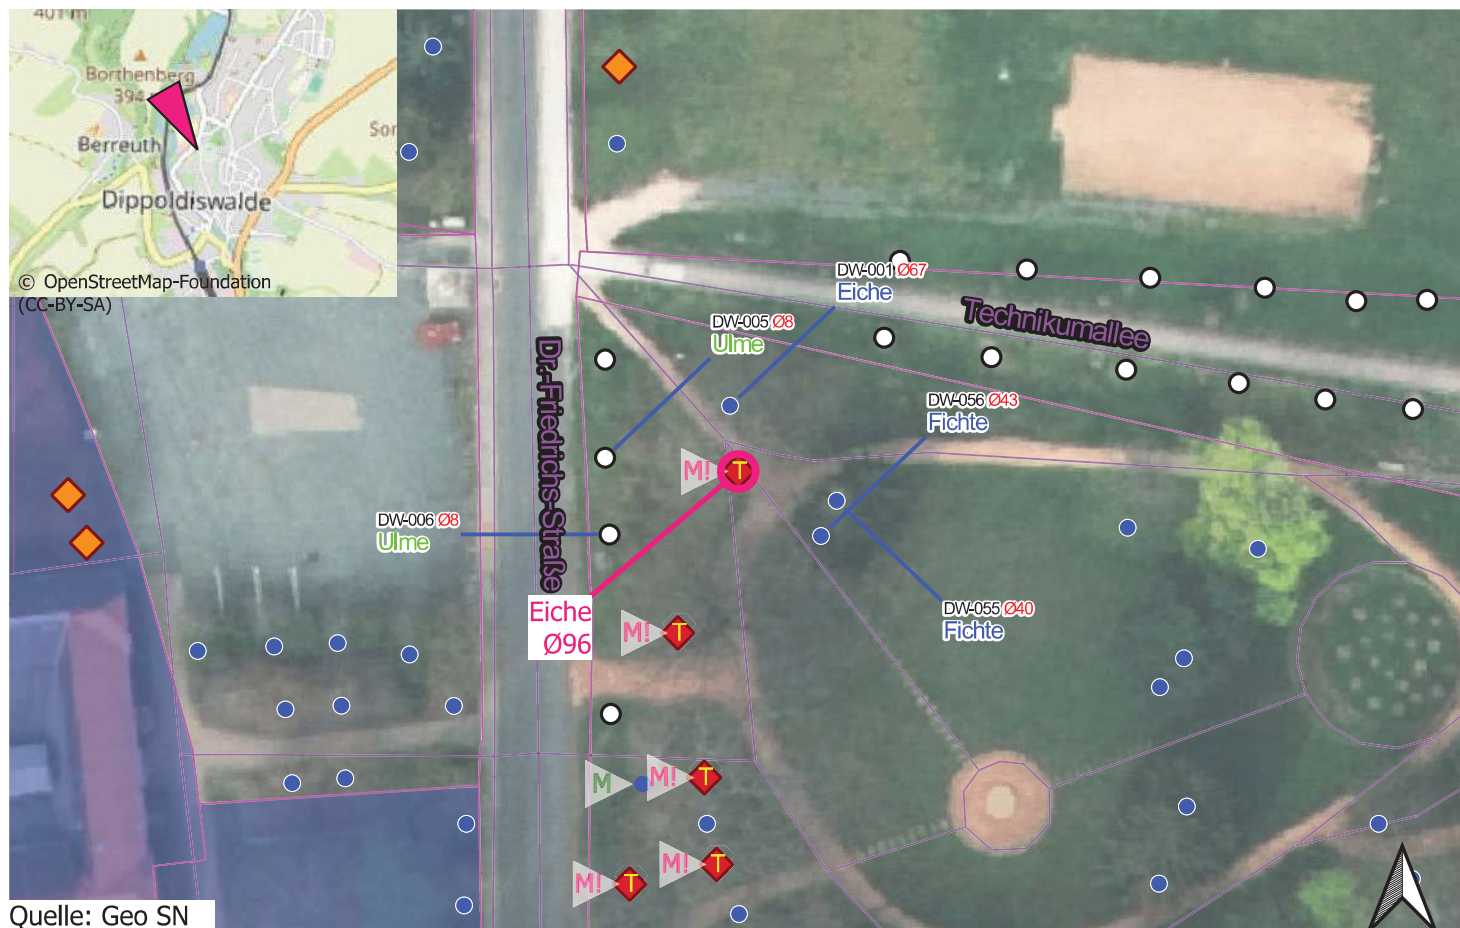
Straße: Technikumallee
Höhe: 25-30m, Kronenbreite: 15m
Umfang: 302cm, BHD: 96cm
Entwicklung: Alterungsphase, Alter etwa: 100 Jahre
Zustand: nicht/leicht geschädigt
Verkehrssicherheit: nicht gegeben
Vitalität: gut

Totholz
23m
Rindenschaden

Rindenschaden
Stammaustrieb
Astungswunde

Rindenschaden

Zugangstechnik: Hebebühne möglich
Totholz entfernen
bis auf 23m
erledigen bis: 18.06.2026
Stamm-/Stocks Austrieb entfernen
erledigen bis: 18.06.2026

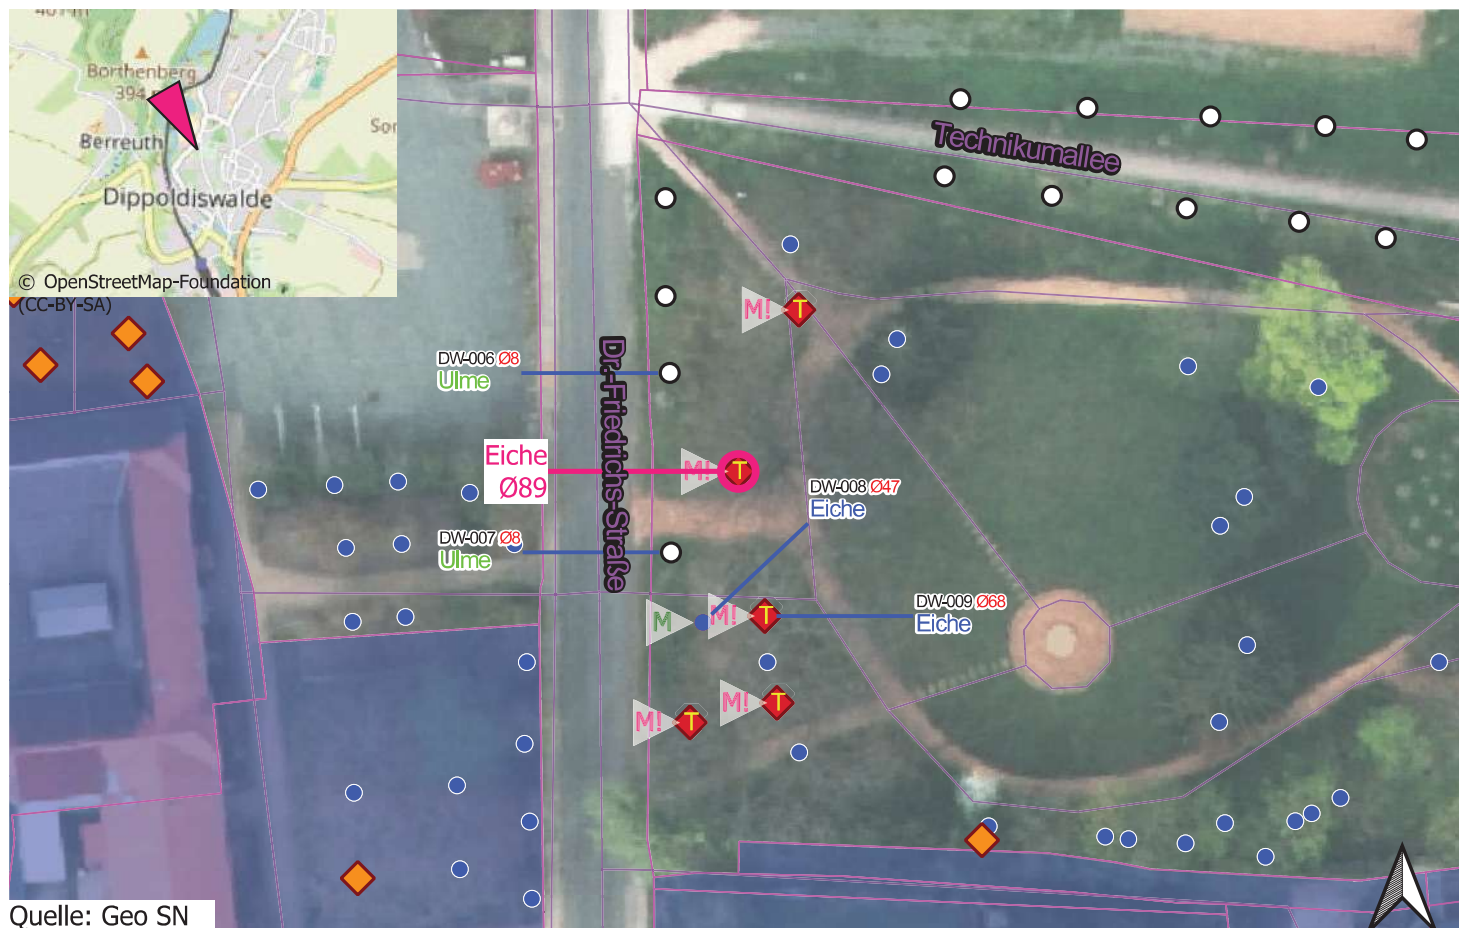
Datenblatt DW-003: Eiche - Quercus rubra

Straße: Dr.-Friedrichs-Straße
Höhe: 20-25m, Kronenbreite: 20m
Umfang: 280cm, BHD: 89cm
Entwicklung: Alterungsphase, Alter etwa: 10 Jahre
Zustand: nicht/leicht geschädigt
Verkehrssicherheit: nicht gegeben
Vitalität: gut

Totholz
20m
Rindenschaden

Stammaustrieb

Zugangstechnik: Hebebühne möglich
Totholz entfernen
bis auf 20m
erledigen bis: 18.06.2026
Stamm-/StocksAustrieb entfernen
erledigen bis: 18.06.2026

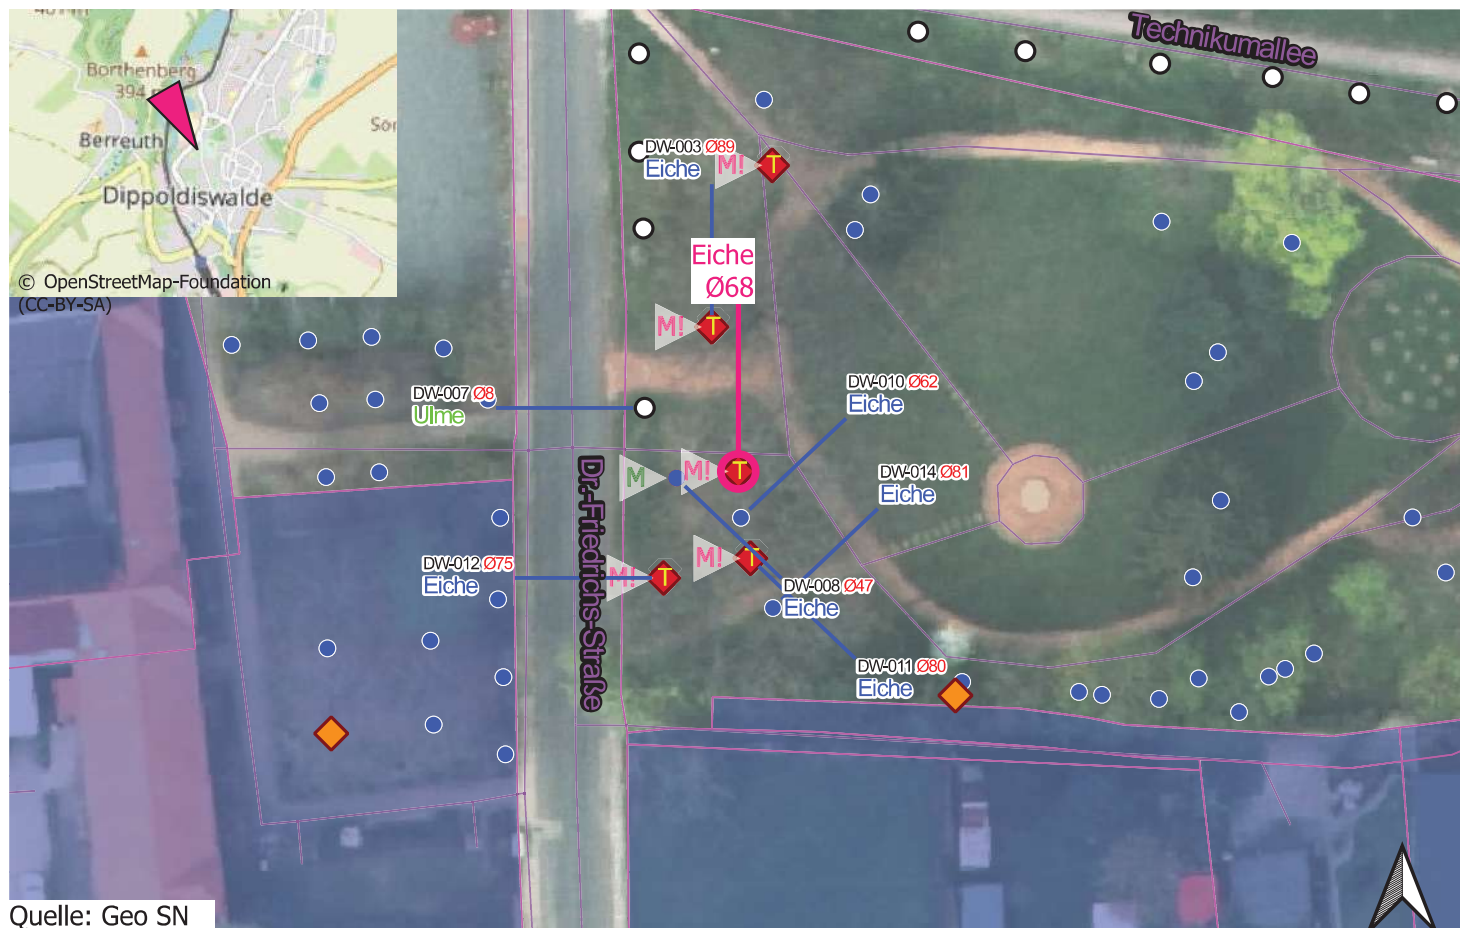
Datenblatt DW-009: Eiche - Quercus rubra

Straße: Dr.-Friedrichs-Straße
Höhe: 20-25m, Kronenbreite: 20m
Umfang: 214cm, BHD: 68cm
Entwicklung: Alterungsphase, Alter etwa: 70 Jahre
Zustand: mittel geschädigt
Verkehrssicherheit: nicht gegeben
Vitalität: gut

allg.Bemerkung: Spechtlöcher

Totholz
20m
Rindenschaden

Höhlung
Riss(e)
Rindenschaden
Zwiesel
Astungswunde

Zugangstechnik: Hebebühne möglich
Totholz entfernen
bis auf 20m
erledigen bis: 18.06.2026
erledigen bis: 18.06.2026

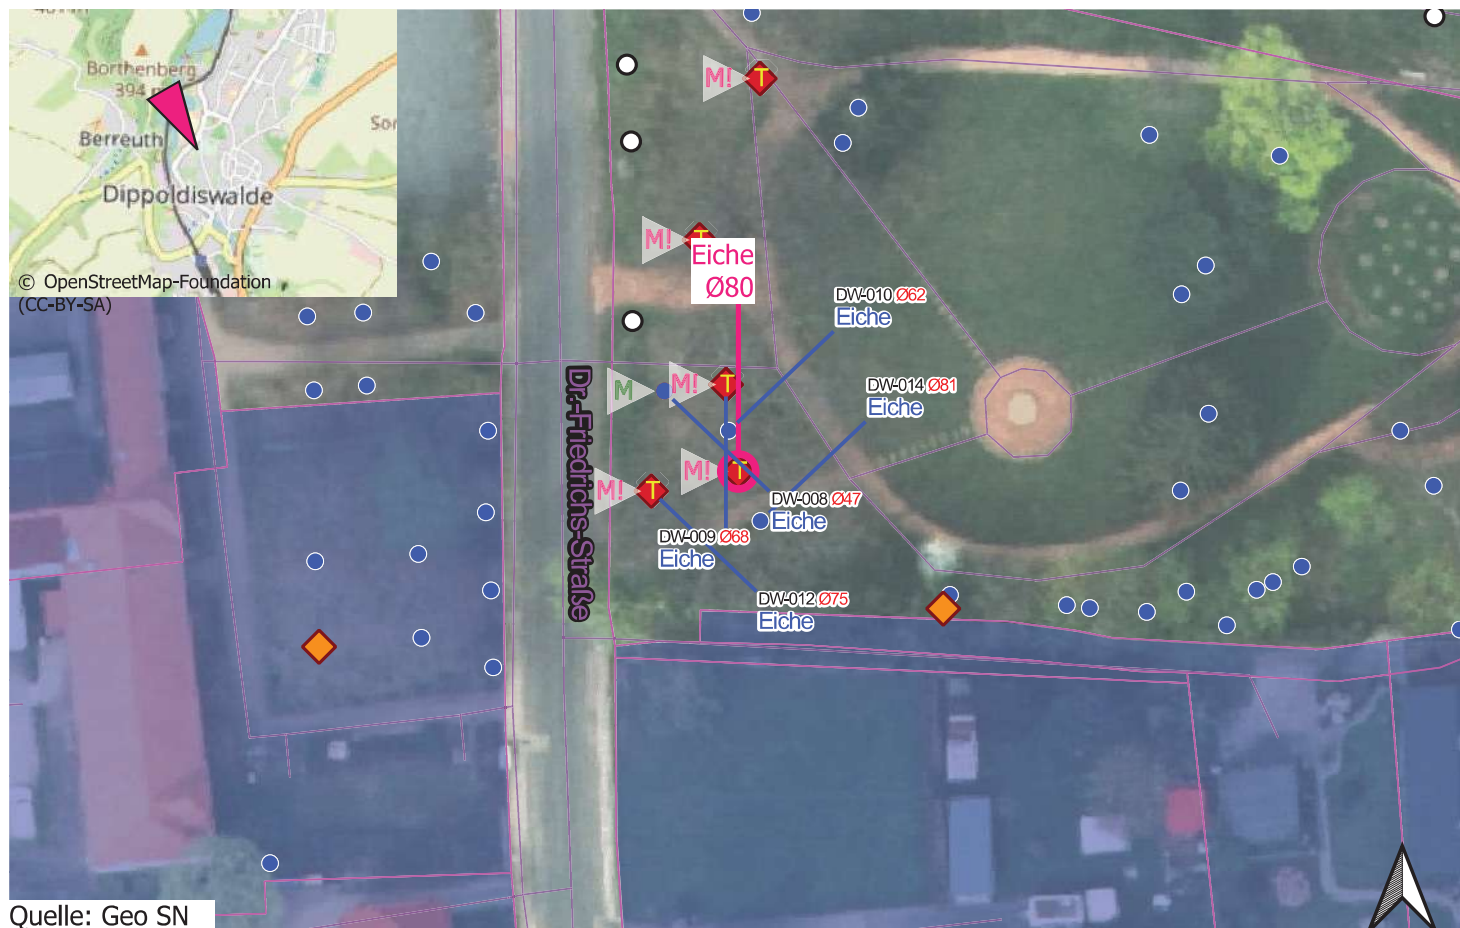
Datenblatt DW-011: Eiche - Quercus rubra

Straße: Dr.-Friedrichs-Straße
Höhe: 25-30m, Kronenbreite: 20m
Umfang: 251cm, BHD: 80cm
Entwicklung: Alterungsphase, Alter etwa: 80 Jahre
Zustand: nicht/leicht geschädigt
Verkehrssicherheit: nicht gegeben
Vitalität: gut

Totholz
21m
Rindenschaden

Rindenschaden
Zwiesel
Astabbruch

Zugangstechnik: Hebebühne möglich
Totholz entfernen
bis auf 21m
erledigen bis: 18.06.2026
erledigen bis: 18.06.2026

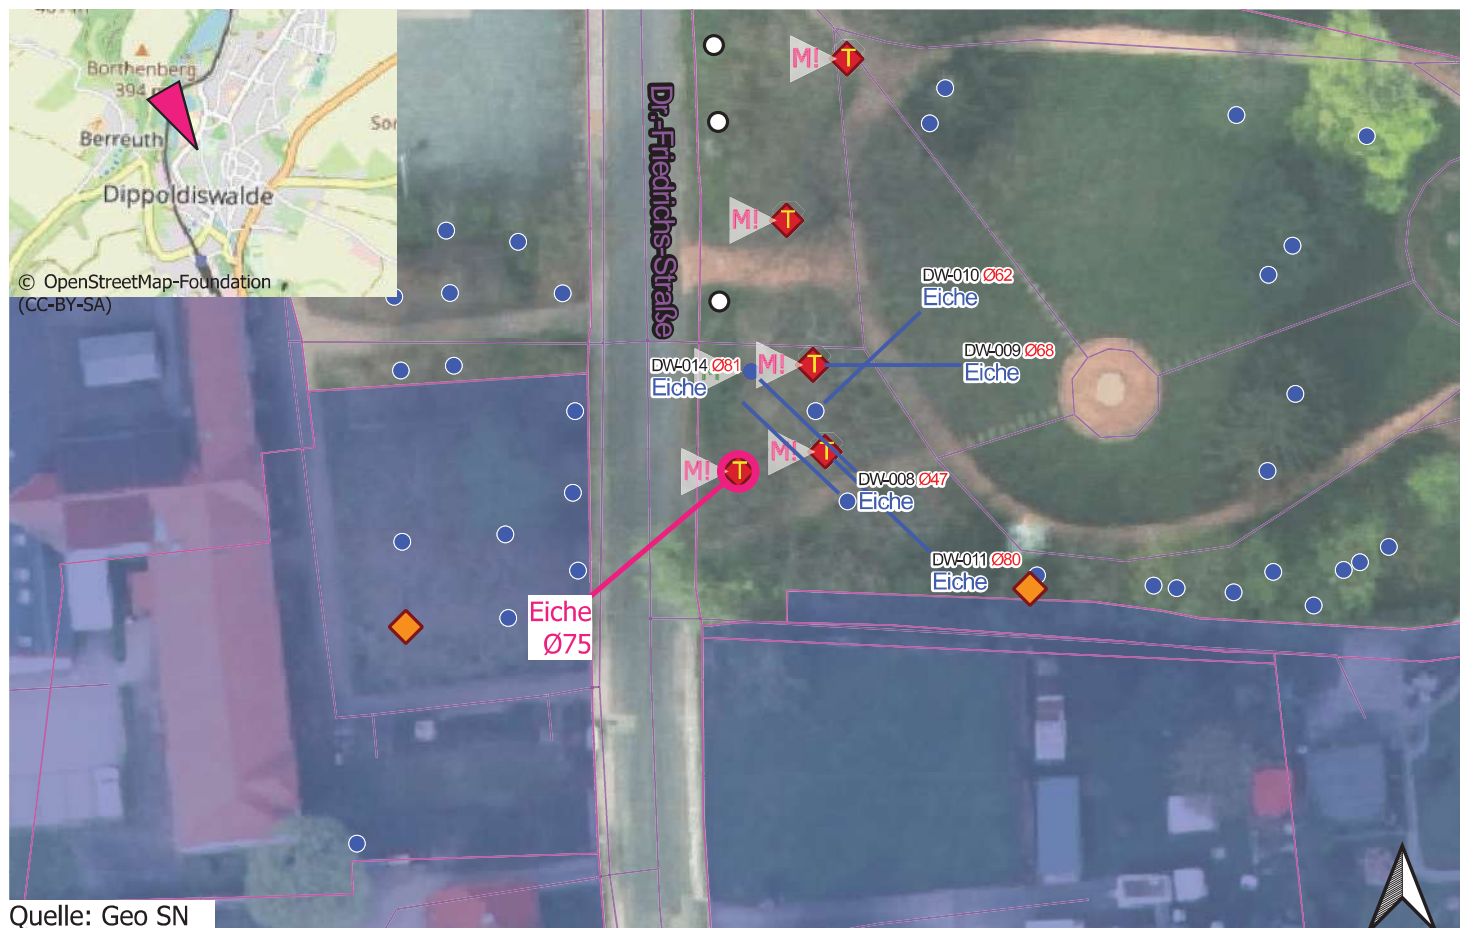
Datenblatt DW-012: Eiche - Quercus rubra

Straße: Dr.-Friedrichs-Straße
Höhe: 20-25m, Kronenbreite: 20m
Umfang: 236cm, BHD: 75cm
Entwicklung: Alterungsphase, Alter etwa: 0 Jahre
Zustand: nicht/leicht geschädigt
Verkehrssicherheit: nicht gegeben
Vitalität: gut

Totholz
20m
Rindenschaden

Rindenschaden
Astungswunde

Zugangstechnik: Hebebühne möglich
Totholz entfernen
bis auf 20m
erledigen bis: 18.06.2026
erledigen bis: 18.06.2026

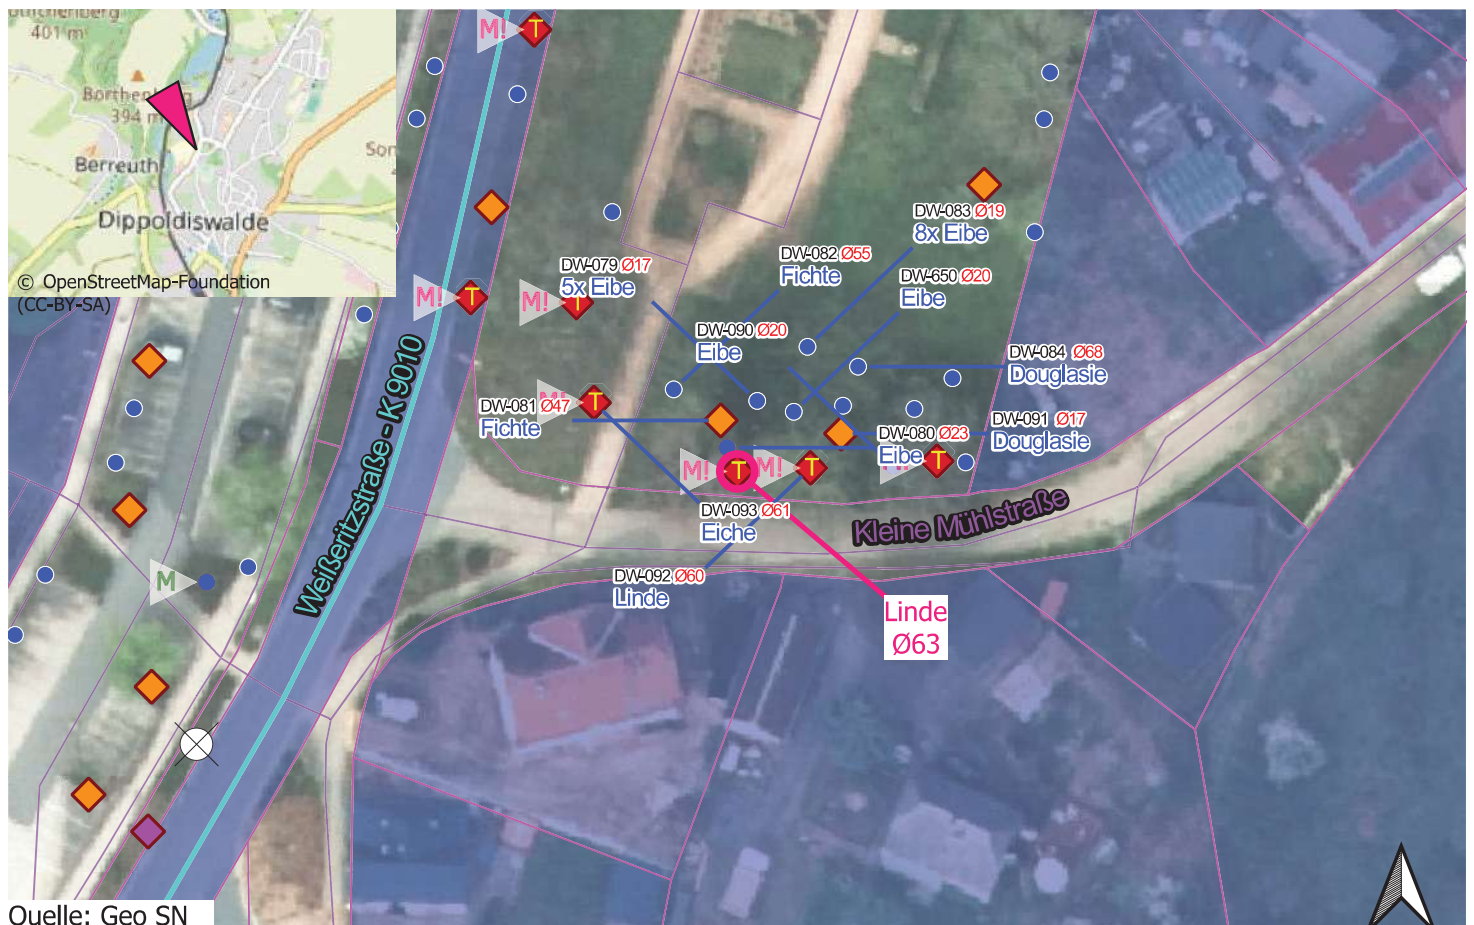
Datenblatt DW-078: Linde - Tilia cordata

Straße: Kleine Mühlestraße
Höhe: 20-25m, Kronenbreite: 12m
Umfang: 198cm, BHD: 63cm
Entwicklung: Alterungsphase, Alter etwa: 60 Jahre
Zustand: nicht/leicht geschädigt
Verkehrssicherheit: nicht gegeben
Vitalität: gut

Totholz
20m
Rindenschaden
Belaubung auffällig

Morschung auf 3.8 m
Rindenschaden
Zwiesel
Astungswunde

Zugangstechnik: Hebebühne möglich
Totholz entfernen
bis auf 20m
erledigen bis: 17.06.2026
erledigen bis: 17.06.2026

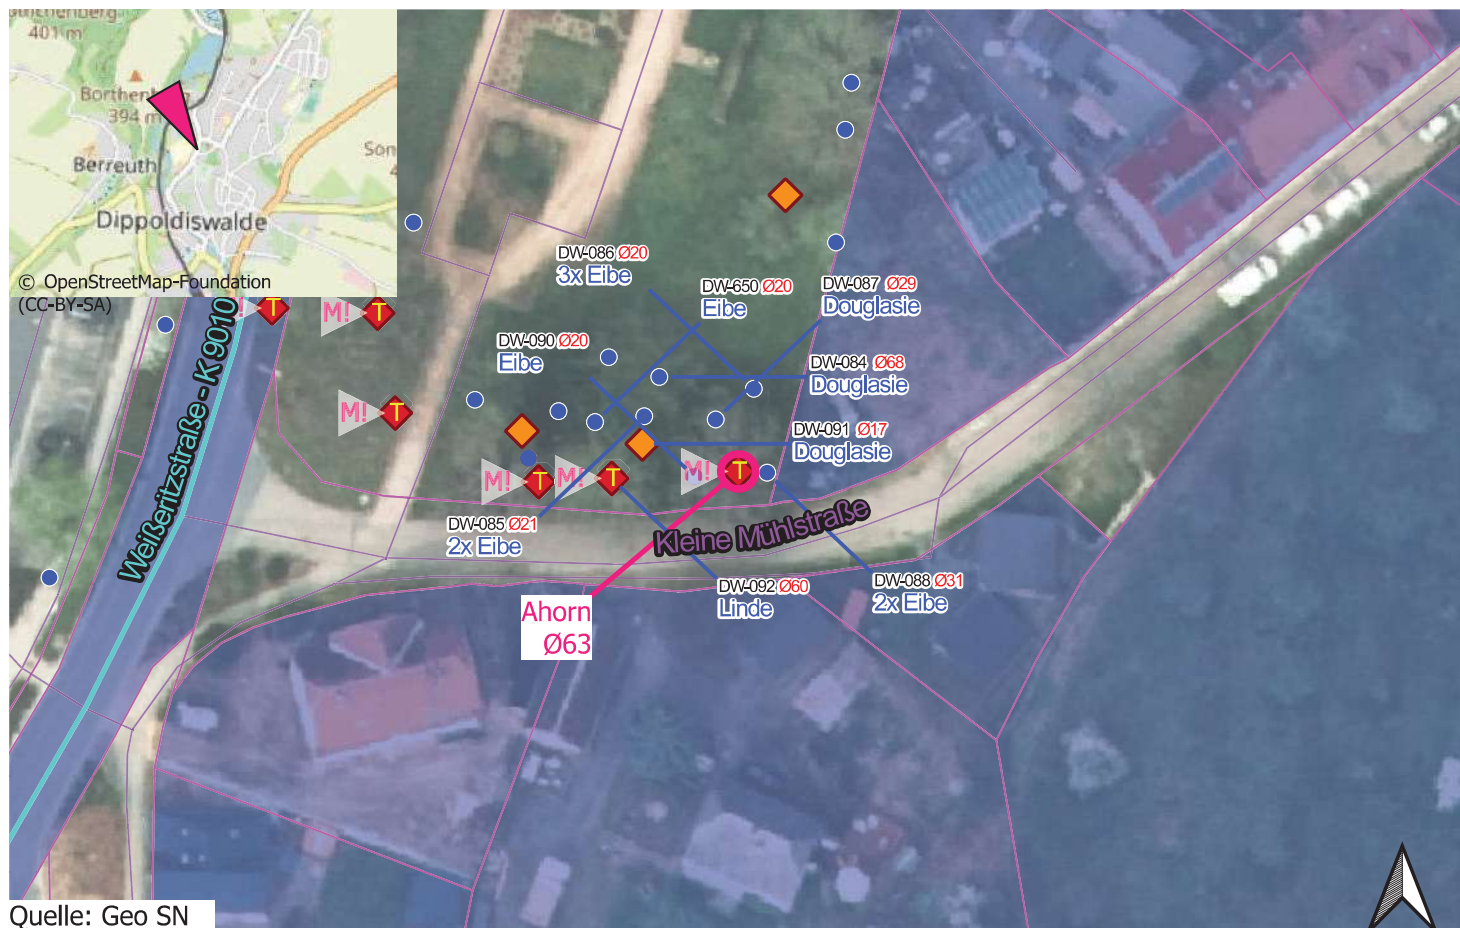
Datenblatt DW-089: Ahorn - *Acer pseudoplatanus*

Straße: Kleine Mühlstraße
Höhe: 20-25m, Kronenbreite: 15m
Umfang: 198cm, BHD: 63cm
Entwicklung: Alterungsphase, Alter etwa: 60 Jahre
Zustand: nicht/leicht geschädigt
Verkehrssicherheit: nicht gegeben
Vitalität: mittel

Totholz
20m
Rindenschaden
Belaubung auffällig

Riss(e)
Rindenschaden
Astungswunde

Zugangstechnik: Hebebühne möglich
Totholz entfernen
bis auf 20m
erledigen bis: 17.06.2026
erledigen bis: 17.06.2026

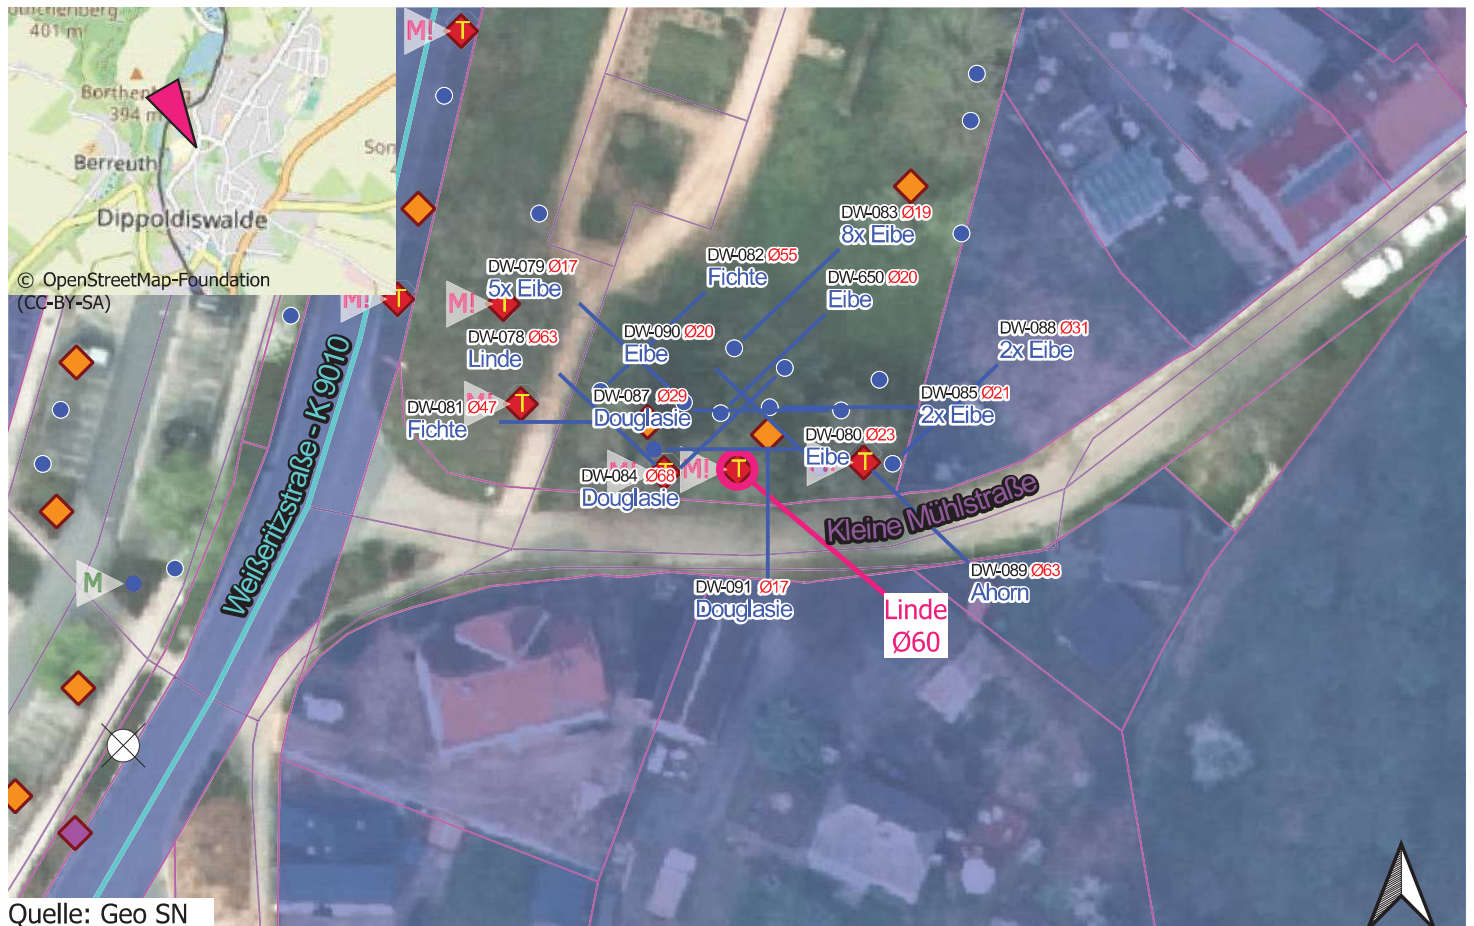
Datenblatt DW-092: Linde - Tilia cordata

Straße: Kleine Mühlestraße
Höhe: 20-25m, Kronenbreite: 12m
Umfang: 188cm, BHD: 60cm
Entwicklung: Reifephase, Alter etwa: 60 Jahre
Zustand: nicht/leicht geschädigt
Verkehrssicherheit: nicht gegeben
Vitalität: mittel

Totholz
16m
Höhlung
Rindenschaden
Belaubung auffällig

Rindenschaden
Astungswunde

Bodenverdichtung

Zugangstechnik: Hebebühne möglich
Totholz entfernen
bis auf 16m
erledigen bis: 17.06.2026
erledigen bis: 17.06.2026

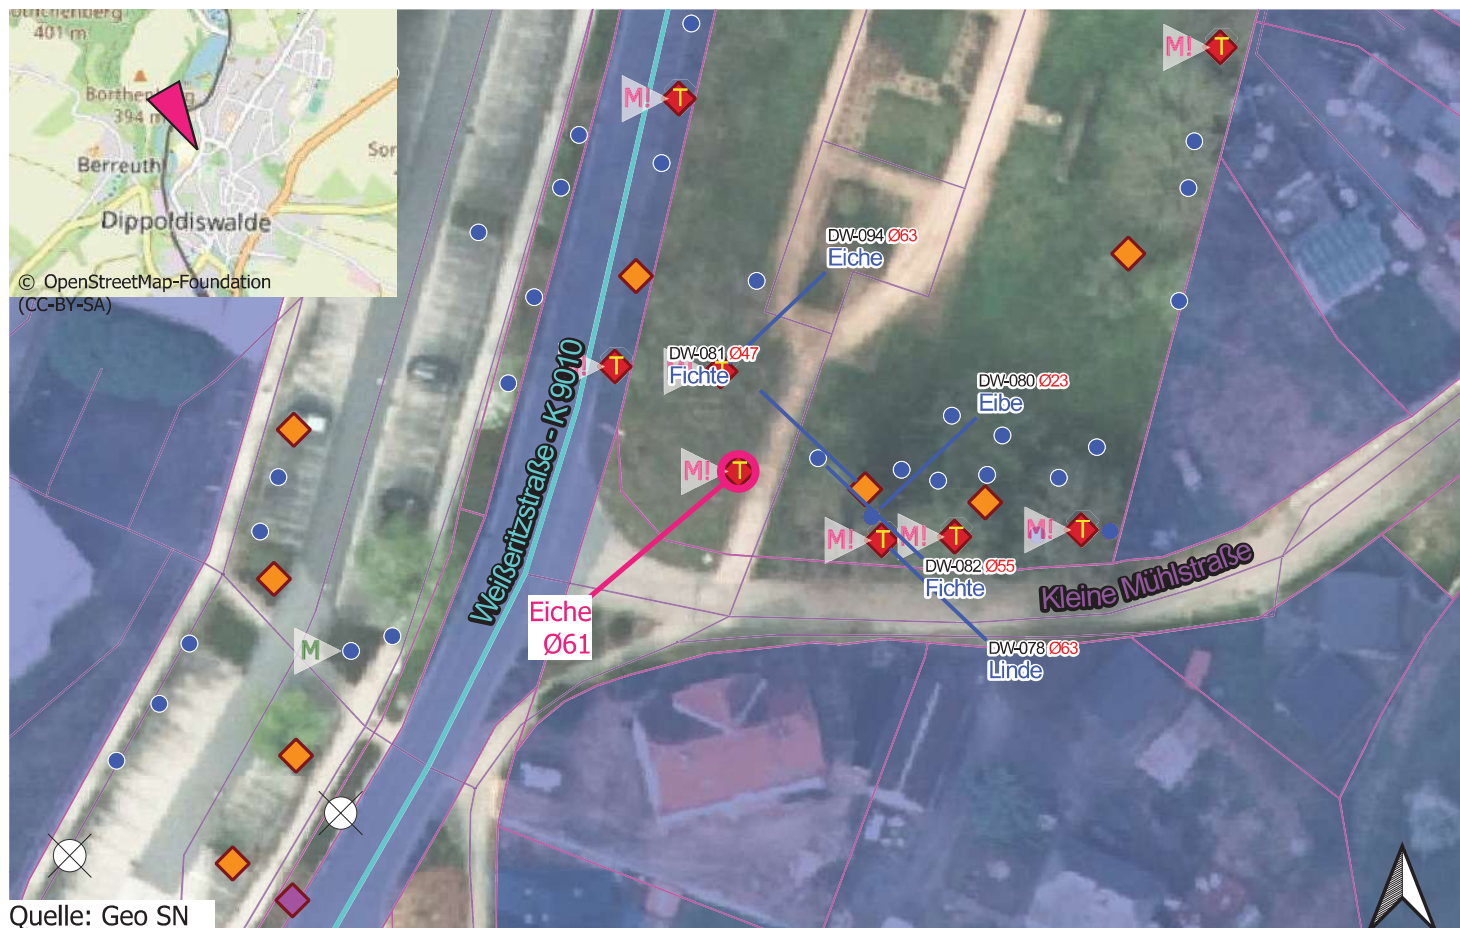
Datenblatt DW-093: Eiche - Quercus robur

Straße: Kleine Mülstraße
Höhe: 20-25m, Kronenbreite: 20m
Umfang: 192cm, BHD: 61cm
Entwicklung: Alterungsphase, Alter etwa: 60 Jahre
Zustand: mittel geschädigt
Verkehrssicherheit: nicht gegeben
Vitalität: mittel

Totholz
20m
Rindenschaden
Belaubung auffällig

Rindenschaden
Astungswunde

freiliegende Wurzeln

Zugangstechnik: Hebebühne möglich
Totholz entfernen
bis auf 20m
erledigen bis: 17.06.2026
erledigen bis: 17.06.2026

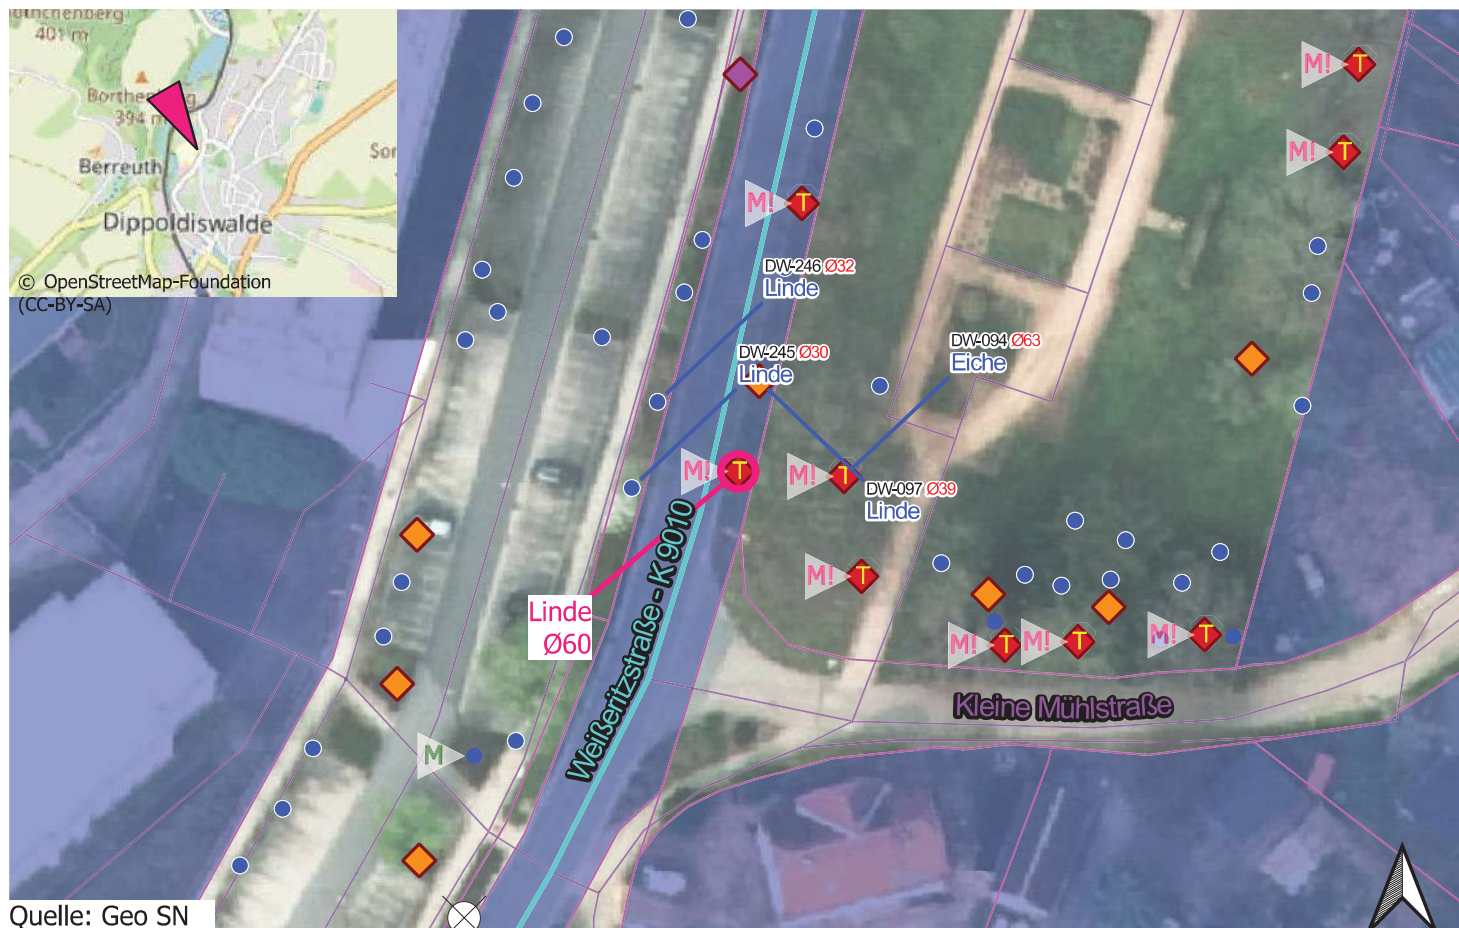
Datenblatt DW-096: Linde - Tilia cordata

Straße: Weißeritzstraße
Höhe: 15-20m, Kronenbreite: 10m
Umfang: 188cm, BHD: 60cm
Entwicklung: Reifephase, Alter etwa: 70 Jahre
Zustand: nicht/leicht geschädigt
Verkehrssicherheit: nicht gegeben
Vitalität: gut

Totholz
9m
Rindenschaden
Belaubung auffällig

Schadinsekten
Rindenschaden
Fehlentwicklung

Zugangstechnik: Leiter/Teleskop ausreichend
Totholz entfernen
bis auf 9m
erledigt bis: 17.06.2026
erledigt bis: 17.06.2026

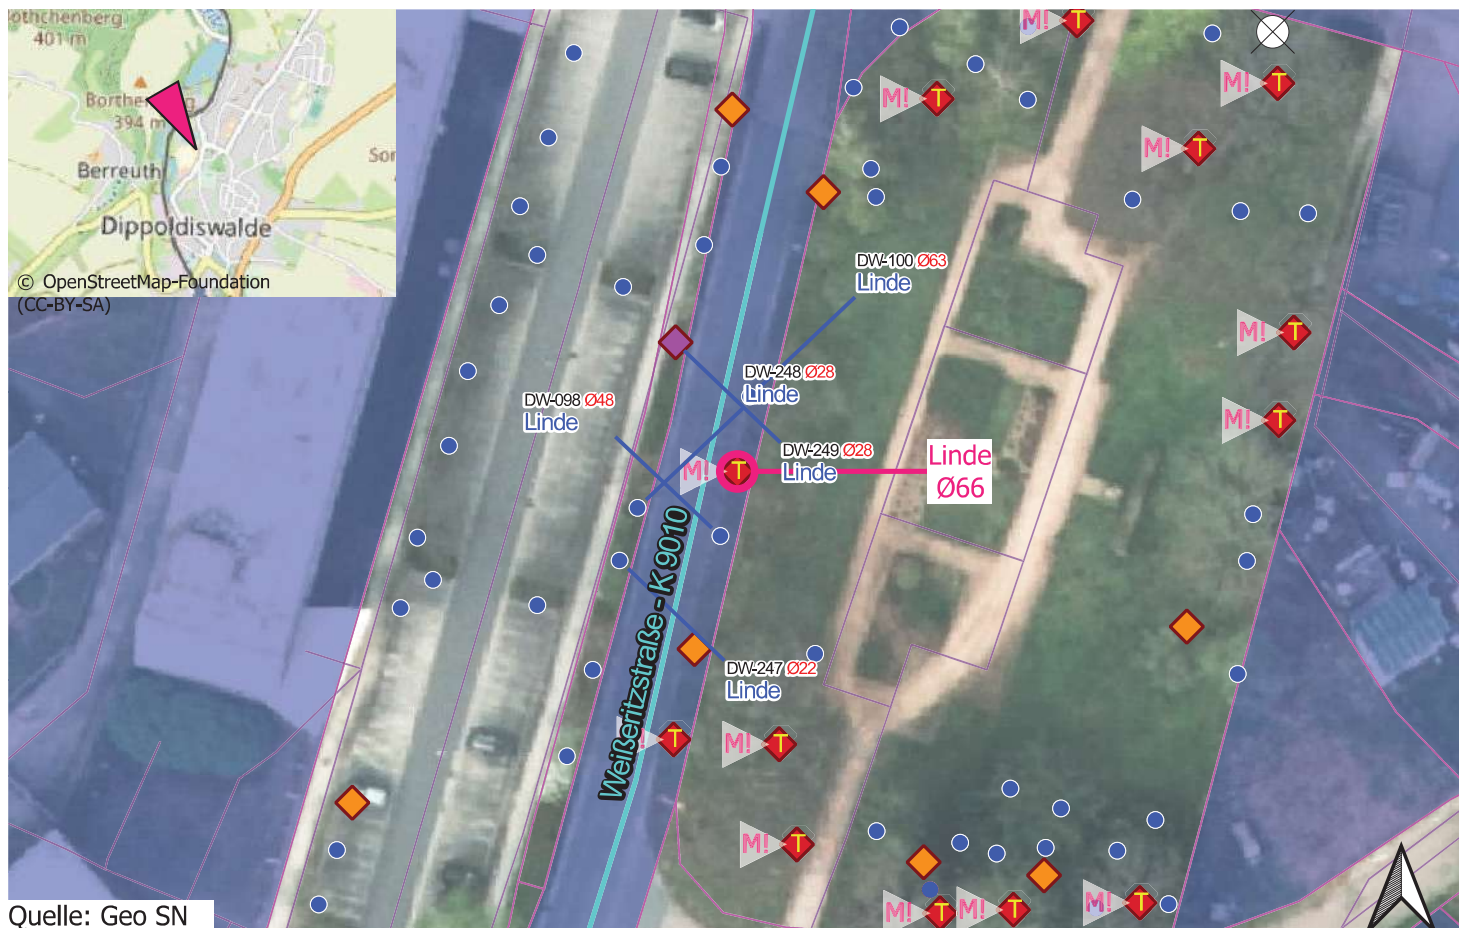
Datenblatt DW-099: Linde - Tilia cordata

Straße: Weißeritzstraße
Höhe: 15-20m, Kronenbreite: 10m
Umfang: 207cm, BHD: 66cm
Entwicklung: Alterungsphase, Alter etwa: 70 Jahre
Zustand: mittel geschädigt
Verkehrssicherheit: nicht gegeben
Vitalität: gut

Totholz
18m
Rippe(n)
Riss(e)
Rindenschaden

Morschung auf 3 m
Rindenschaden
Fehlentwicklung
Astungswunde

Zugangstechnik: Hebebühne möglich
Totholz entfernen
bis auf 18m
erledigen bis: 17.06.2026
erledigen bis: 17.06.2026

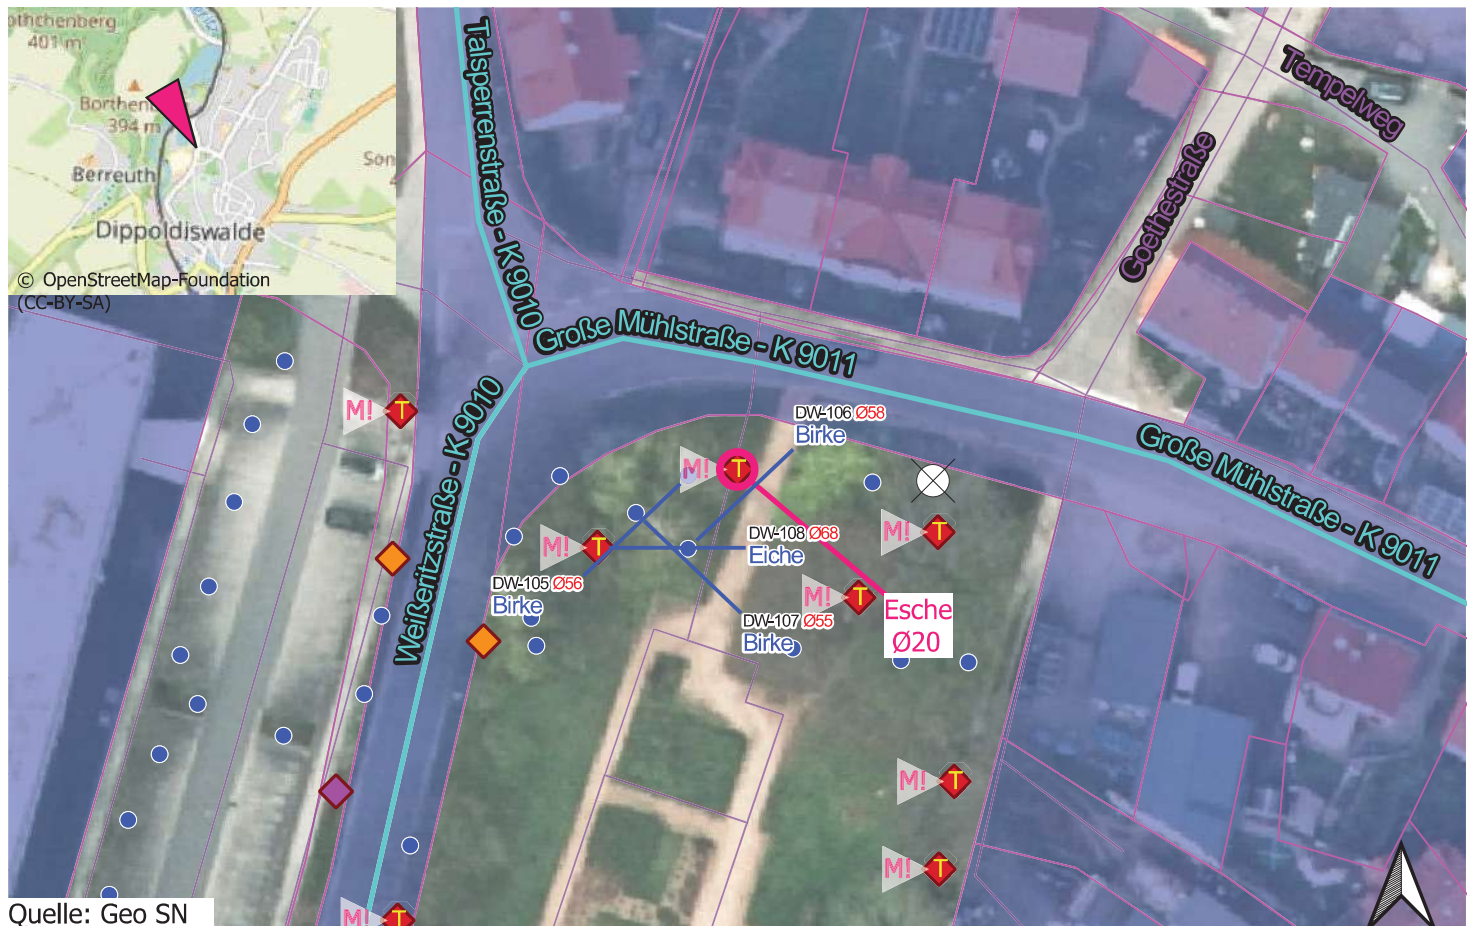
Datenblatt DW-104: Esche - Fraxinus excelsior

Straße: Große Mühlstraße
Höhe: 10-15m, Kronenbreite: 4m
Umfang: 63cm, BHD: 20cm
Entwicklung: Reifephase, Alter etwa: 20 Jahre
Zustand: nicht/leicht geschädigt
Verkehrssicherheit: nicht gegeben
Vitalität: gut

Totholz
7m
Rindenschaden

Rindenschaden
Astungswunde

freiliegende Wurzeln

Zugangstechnik: Leiter/Teleskop ausreichend
Totholz entfernen
bis auf 7m
erledigen bis: 17.06.2026

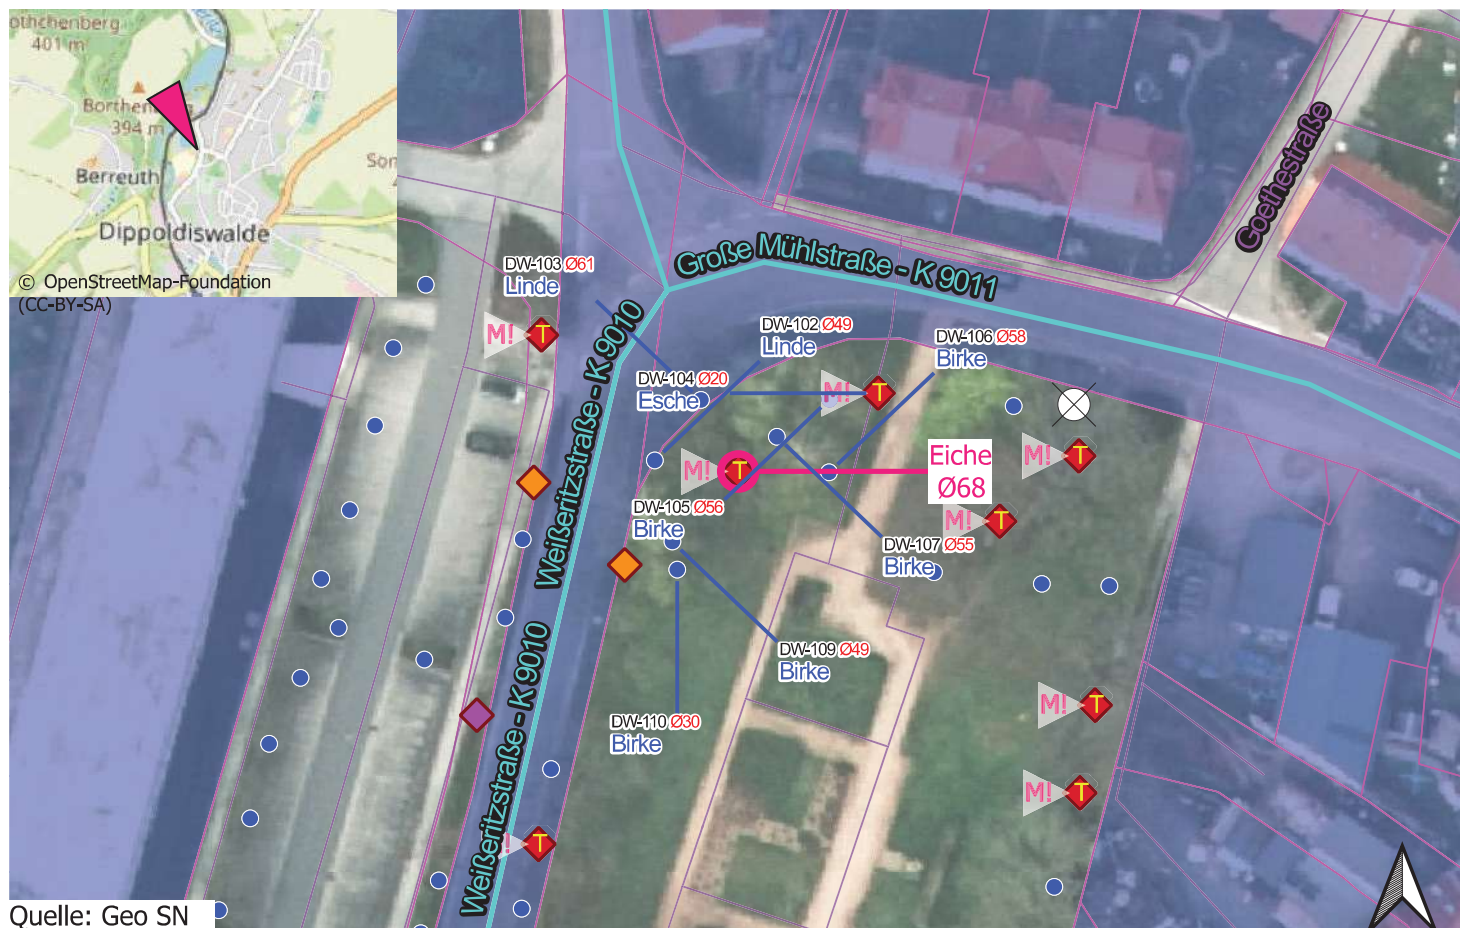
Datenblatt DW-108: Eiche - Quercus robur

Straße: Weißeritzstraße
Höhe: 20-25m, Kronenbreite: 20m
Umfang: 214cm, BHD: 68cm
Entwicklung: Alterungsphase, Alter etwa: 70 Jahre
Zustand: nicht/leicht geschädigt
Verkehrssicherheit: nicht gegeben
Vitalität: gut

Totholz
20m
Rindenschaden

Rippe(n)
Riss(e)
Rindenschaden
Astungswunde

freiliegende Wurzeln

Zugangstechnik: Hebebühne möglich
Totholz entfernen
bis auf 20m
erledigen bis: 17.06.2026
erledigen bis: 17.06.2026

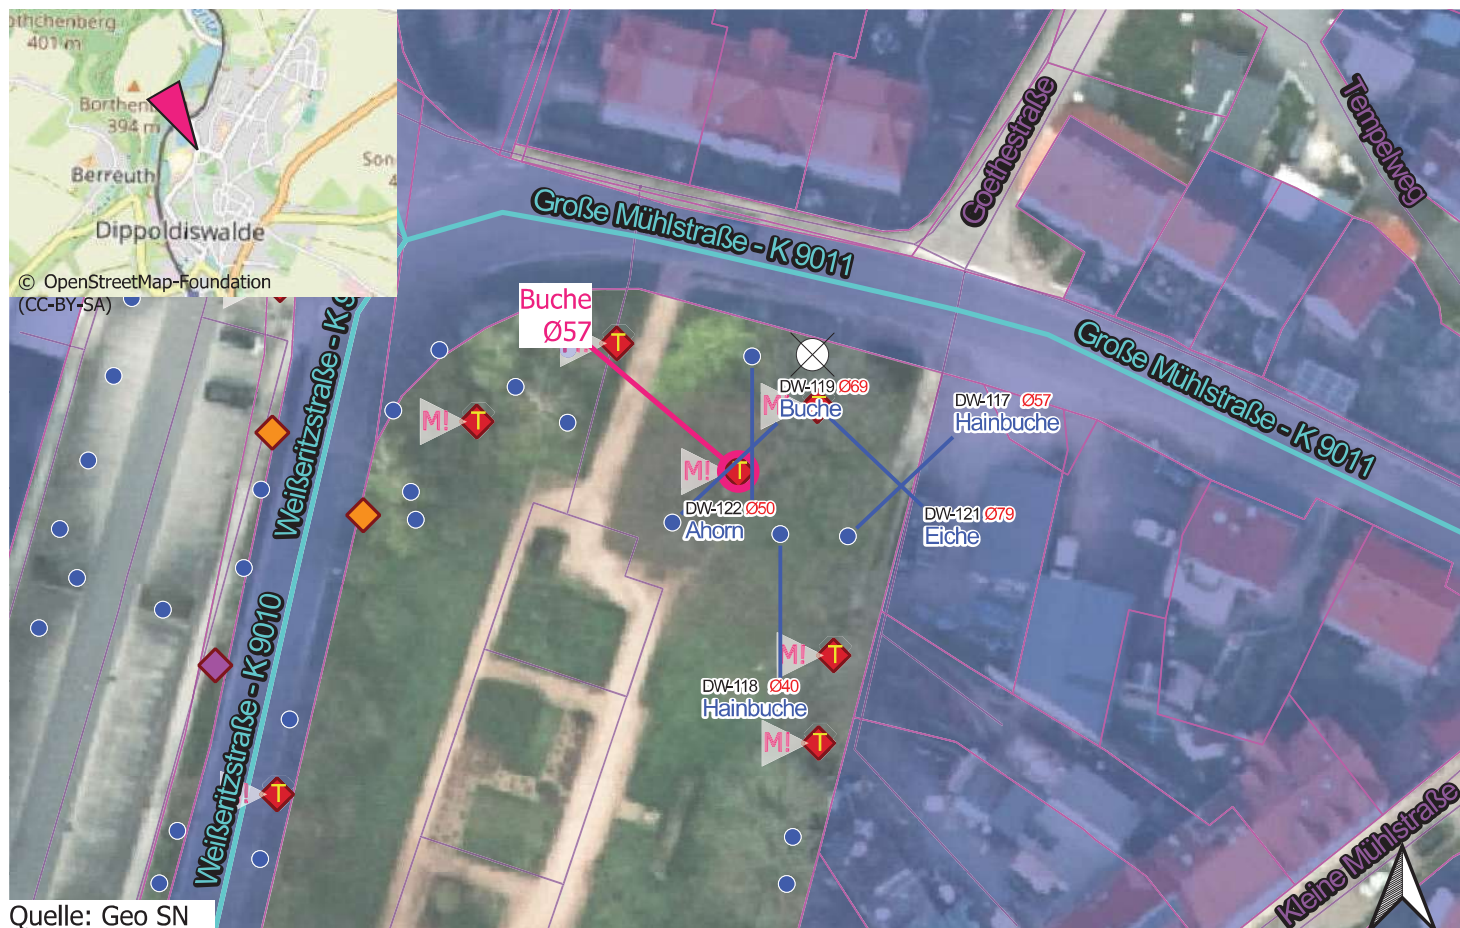
Datenblatt DW-120: Buche - *Fagus sylvatica*

Straße: Große Mühlstraße
Höhe: 20-25m, Kronenbreite: 10m
Umfang: 179cm, BHD: 57cm
Entwicklung: Reifephase, Alter etwa: 60 Jahre
Zustand: nicht/leicht geschädigt
Verkehrssicherheit: nicht gegeben
Vitalität: gut

Totholz
22m
Rindenschaden

Rindenschaden

freiliegende Wurzeln
Bodenverdichtung

Zugangstechnik: Hebebühne möglich
Totholz entfernen
bis auf 22m
erledigen bis: 17.06.2026

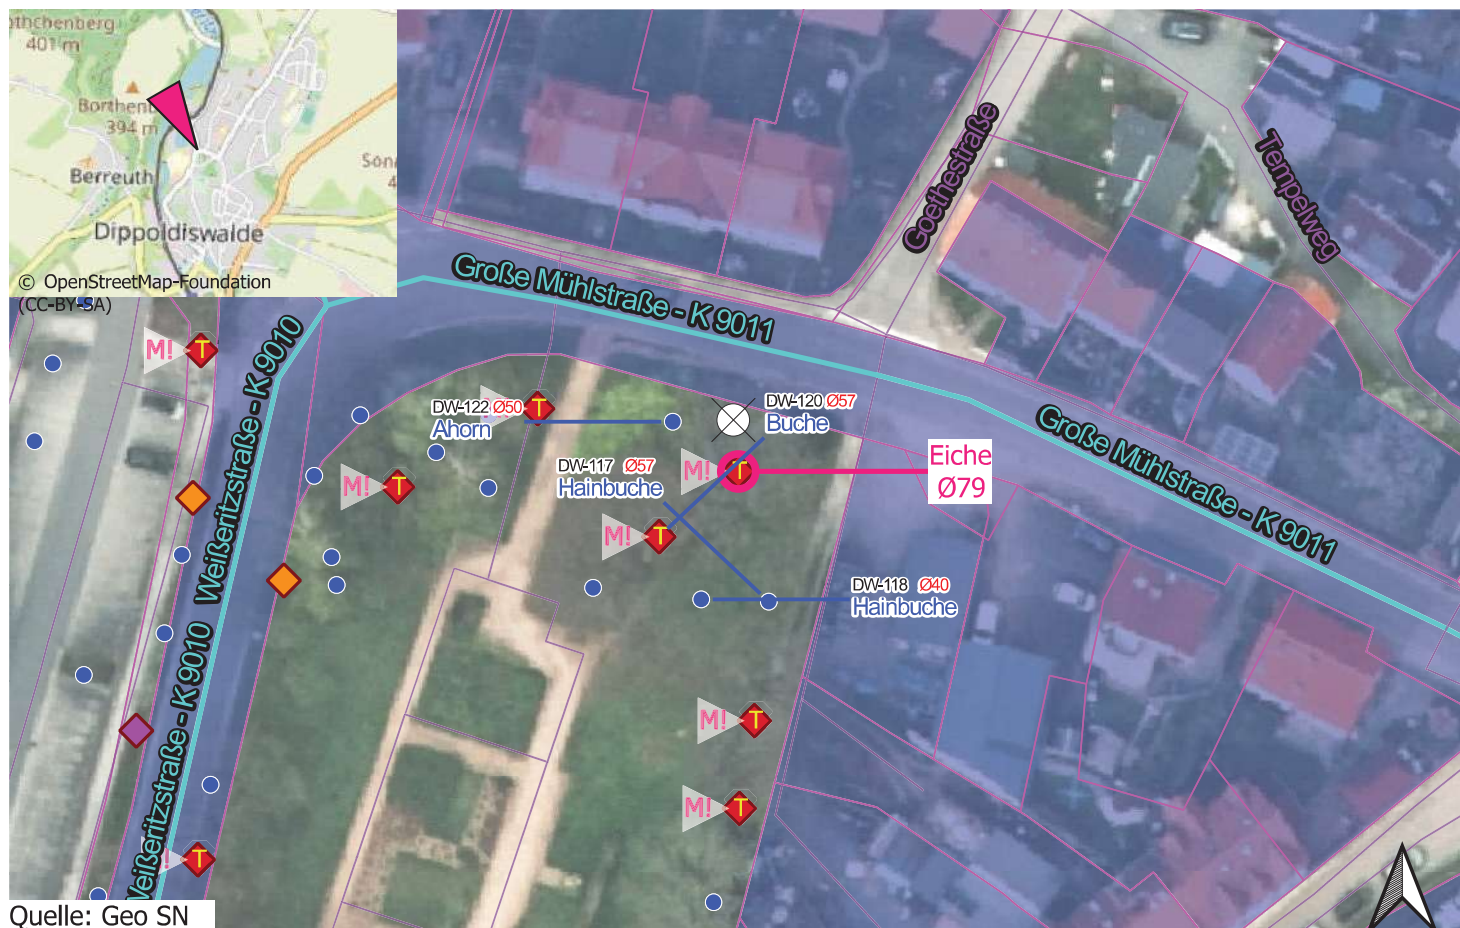
Datenblatt DW-121: Eiche - Quercus robur

Straße: Große Mühlstraße
Höhe: 20-25m, Kronenbreite: 12m
Umfang: 248cm, BHD: 79cm
Entwicklung: Alterungsphase, Alter etwa: 80 Jahre
Zustand: nicht/leicht geschädigt
Verkehrssicherheit: nicht gegeben
Vitalität: gut

Totholz
22m
Rindenschaden

Rindenschaden

Bodenverdichtung

Zugangstechnik: Hebebühne möglich
Totholz entfernen
bis auf 22m
erledigt bis: 17.06.2026
