Datenblatt DW-002: Eiche - *Quercus rubra*

Kontrollleur: Karolin Graichen am 19.03.2026

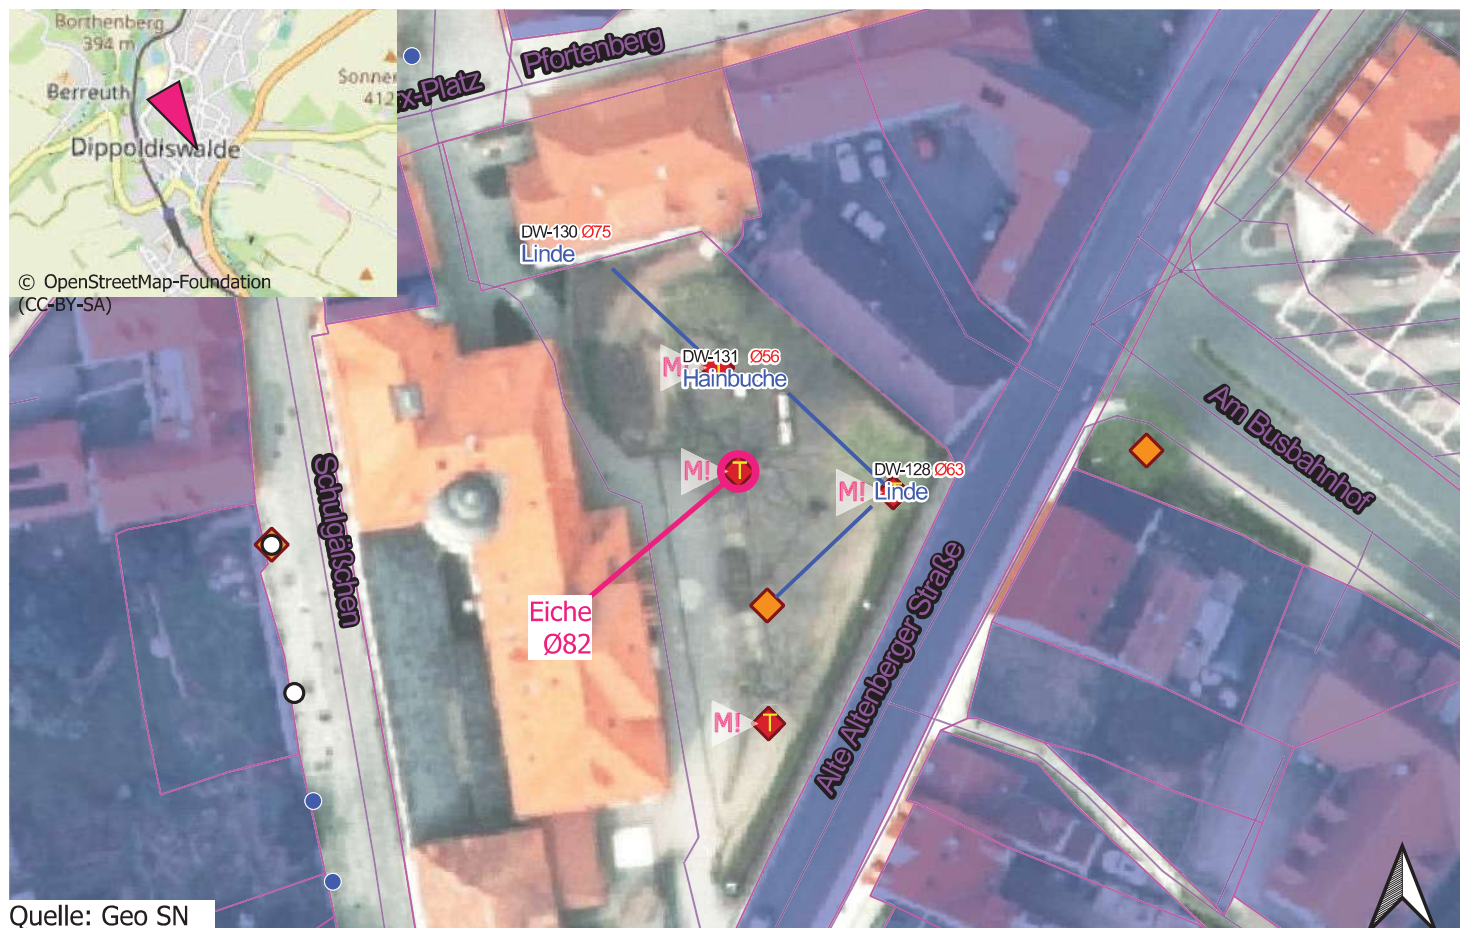
Datenblatt DW-129: Eiche - Quercus robur

Straße: Alte Altenberger Straße
Höhe: 15-20m, Kronenbreite: 20m
Umfang: 258cm, BHD: 82cm
Entwicklung: Alterungsphase, Alter etwa: 80 Jahre
Zustand: nicht/leicht geschädigt
Verkehrssicherheit: nicht gegeben
Vitalität: gut

Totholz
18m
Rindenschaden
Belaubung auffällig

Rindenschaden
Astungswunde

Bodenverdichtung

Zugangstechnik: Hebebühne möglich
Totholz entfernen
bis auf 18m
erledigen bis: 22.06.2026
erledigen bis: 22.06.2026

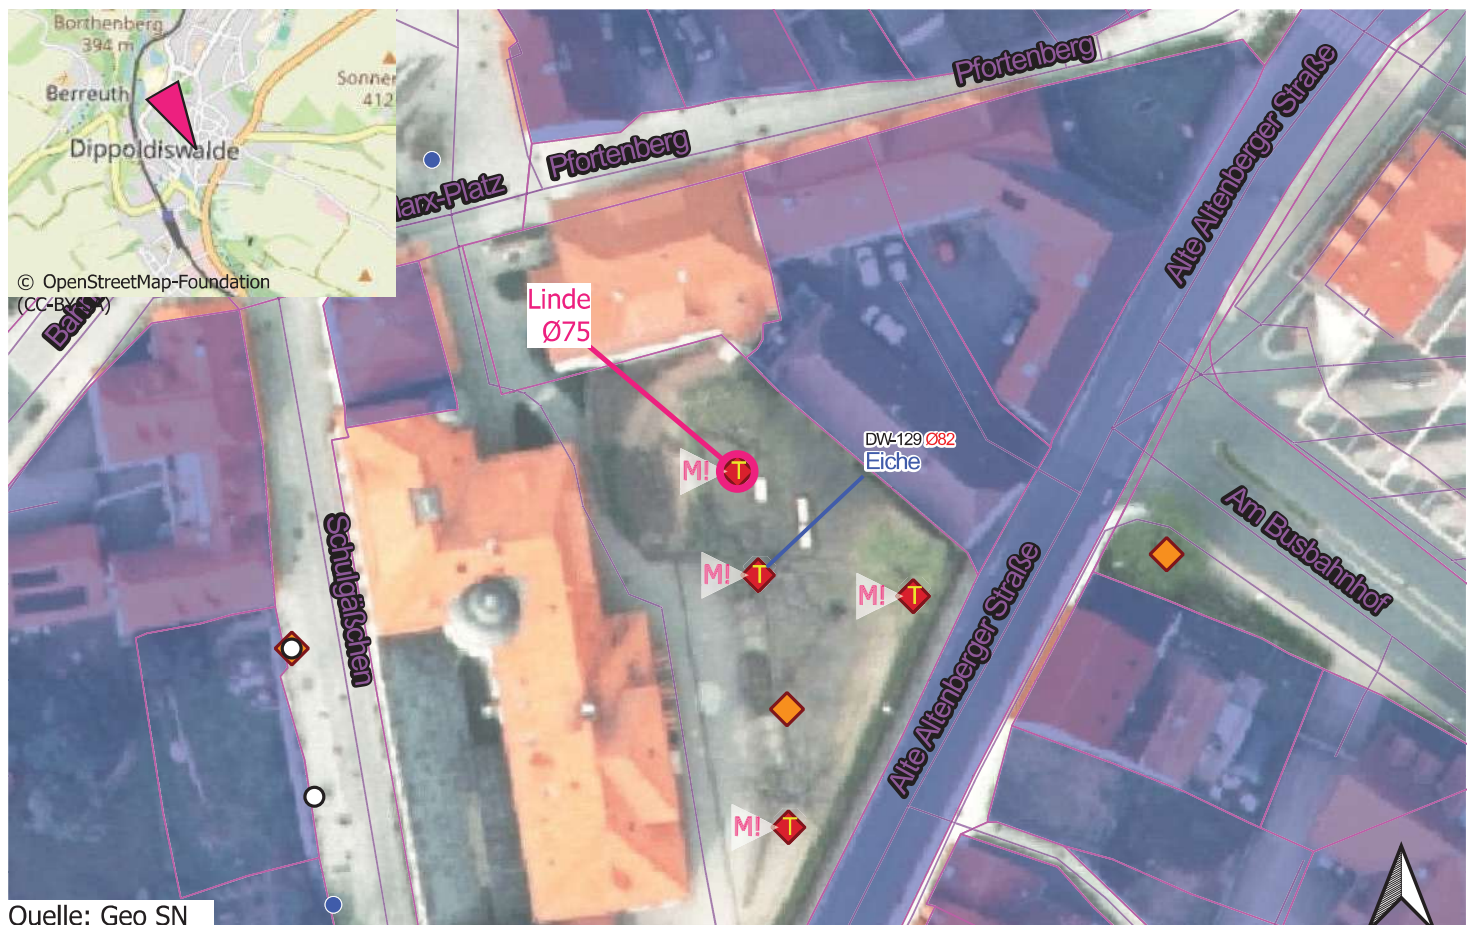
Datenblatt DW-130: Linde - Tilia cordata

Straße: Alte Altenberger Straße
Höhe: 15-20m, Kronenbreite: 12m
Umfang: 236cm, BHD: 75cm
Entwicklung: Alterungsphase, Alter etwa: 70 Jahre
Zustand: mittel geschädigt
Verkehrssicherheit: nicht gegeben
Vitalität: gut

Totholz
17m
Kappungsstellen
Rindenschaden

Morschung auf 4 m
Rindenschaden
Astungswunde

Bodenverdichtung

Zugangstechnik: Hebebühne möglich
Totholz entfernen
bis auf 17m
erledigen bis: 22.06.2026
erledigen bis: 22.06.2026

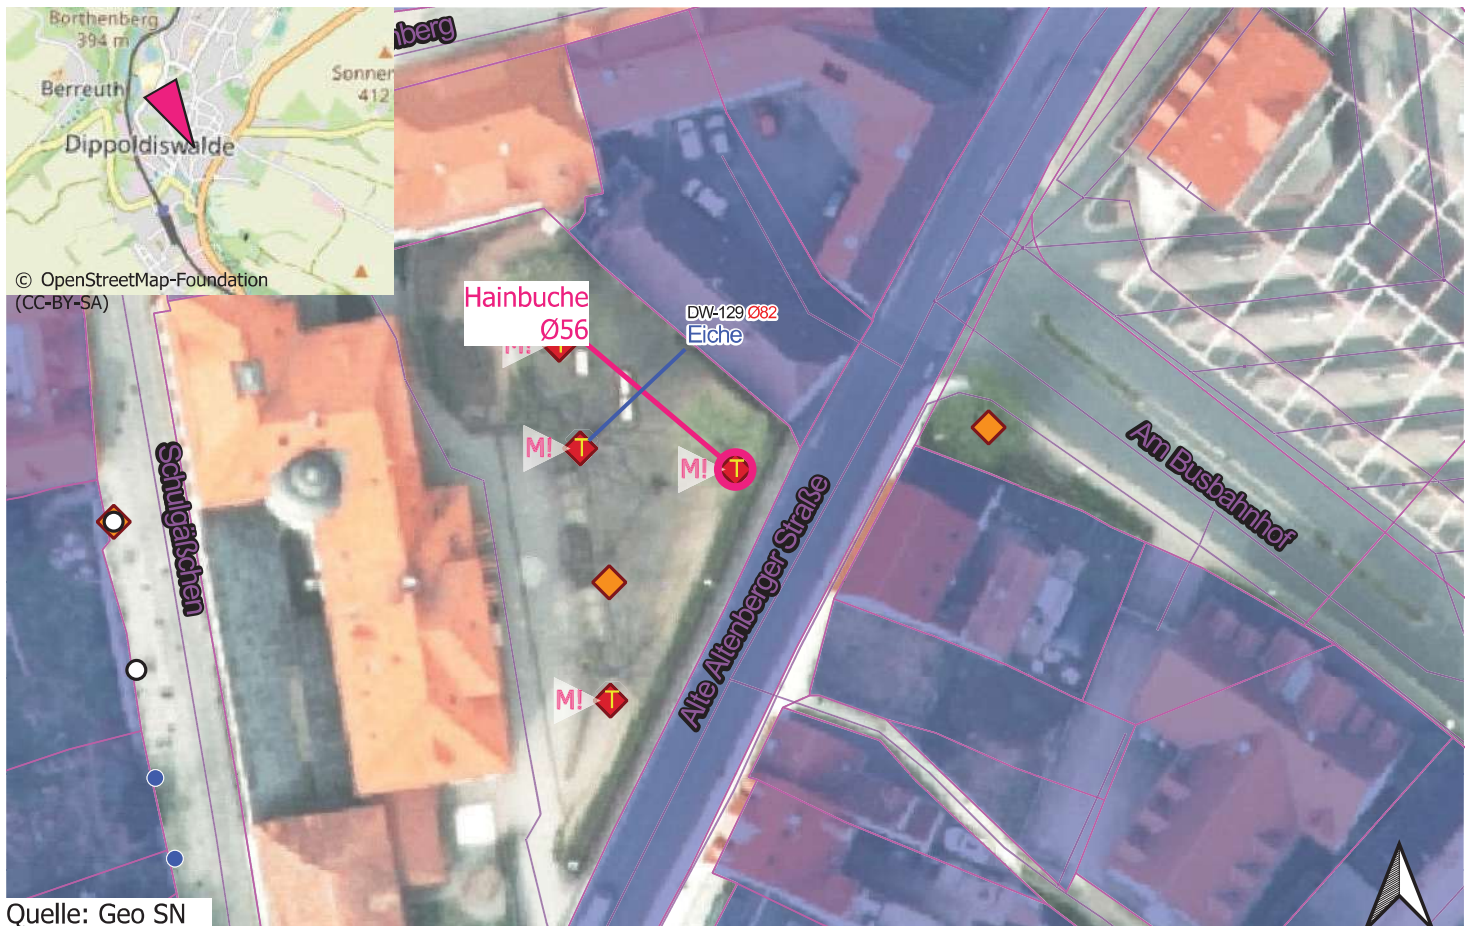
Datenblatt DW-131: Hainbuche - *Carpinus betulus*

Straße: Alte Altenberger Straße
Höhe: 15-20m, Kronenbreite: 12m
Umfang: 176cm, BHD: 56cm
Entwicklung: Reifephase, Alter etwa: 60 Jahre
Zustand: mittel geschädigt
Verkehrssicherheit: nicht gegeben
Vitalität: mittel

Totholz
12m
Rindenschaden
Belaubung auffällig

Rindenschaden
Astungswunde

Bodenverdichtung

Zugangstechnik: Hebebühne möglich
Totholz entfernen
bis auf 12m
erledigen bis: 22.06.2026
erledigen bis: 22.06.2026

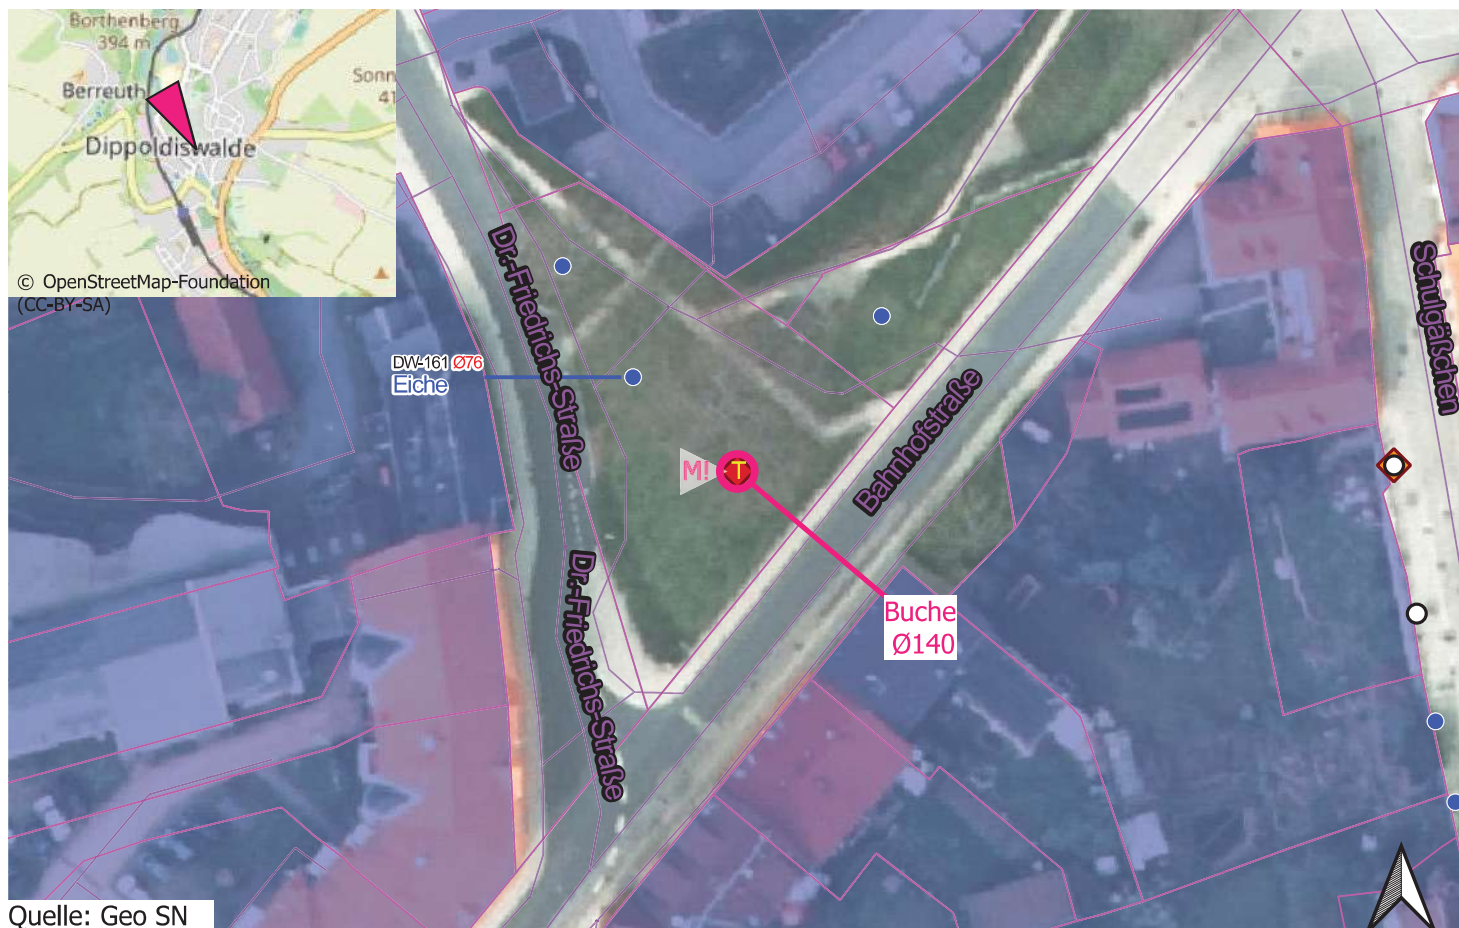
Datenblatt DW-162: Buche - *Fagus sylvatica*

Straße: Bahnhofstraße
Höhe: >30m, Kronenbreite: 30m
Umfang: 440cm, BHD: 140cm
Entwicklung: Alterungsphase, Alter etwa: 140 Jahre
Zustand: nicht/leicht geschädigt
Verkehrssicherheit: nicht gegeben
Vitalität: gut

Totholz
20m
Rindenschaden

Fehlentwicklung
Astungswunde

Zugangstechnik: Hebebühne möglich
Totholz entfernen
bis auf 20m
erledigen bis: 22.06.2026
erledigen bis: 22.06.2026

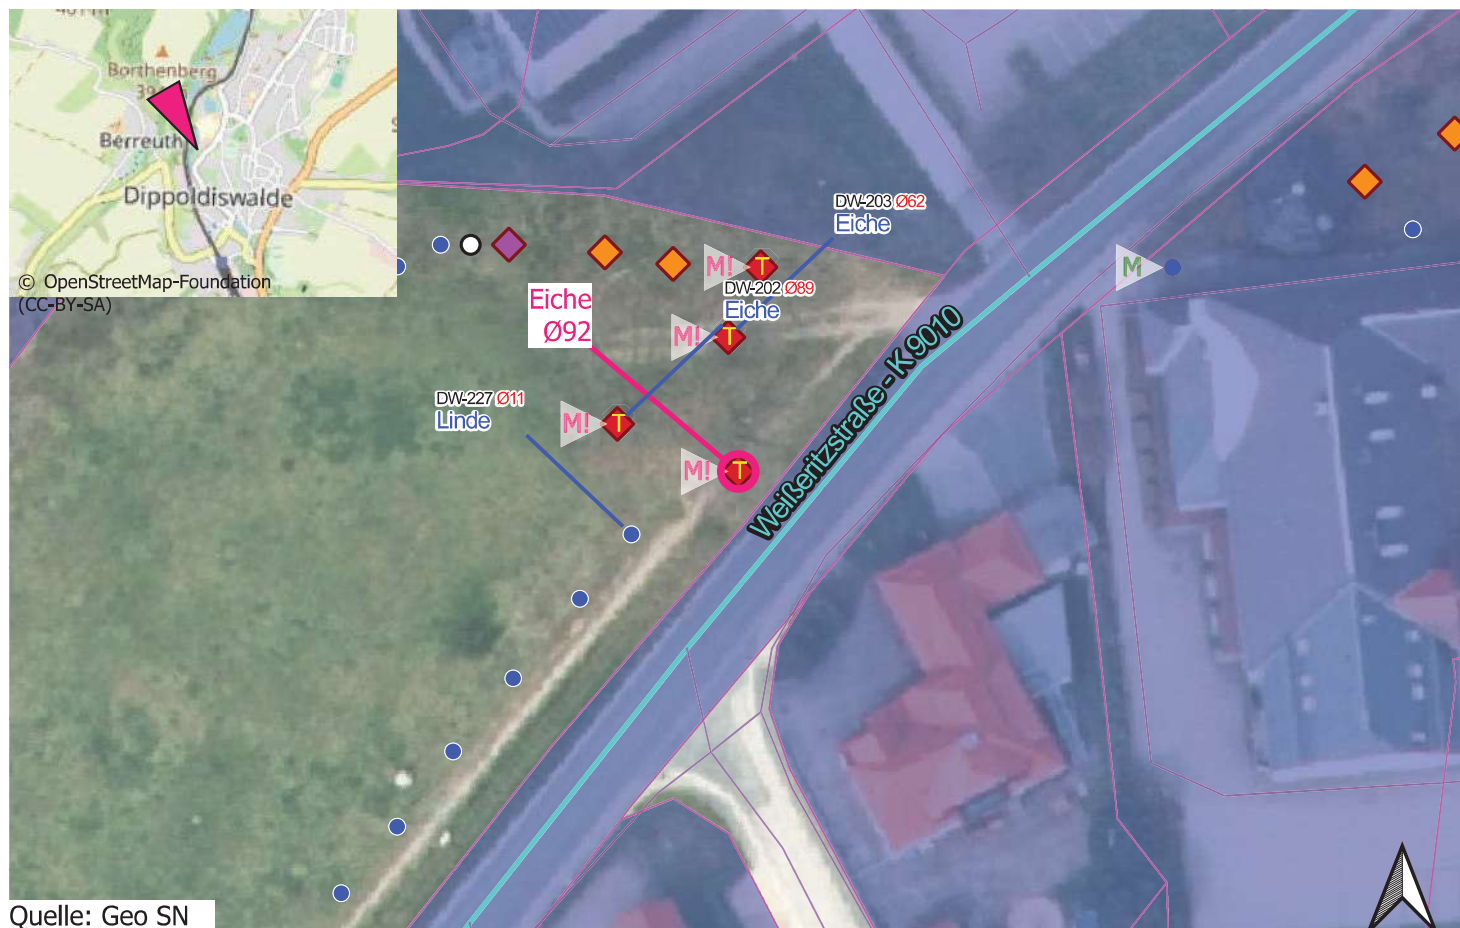
Datenblatt DW-201: Eiche - Quercus robur

Straße: Weißeritzstraße
Höhe: 20-25m, Kronenbreite: 15m
Umfang: 289cm, BHD: 92cm
Entwicklung: Alterungsphase, Alter etwa: 90 Jahre
Zustand: nicht/leicht geschädigt
Verkehrssicherheit: nicht gegeben
Vitalität: gut

Totholz
25m
Rindenschaden

Rindenschaden
Zwiesel
Astungswunde

Rindenschaden

Zugangstechnik: Hebebühne möglich
Totholz entfernen
bis auf 25m
erledigen bis: 22.06.2026
erledigen bis: 22.06.2026

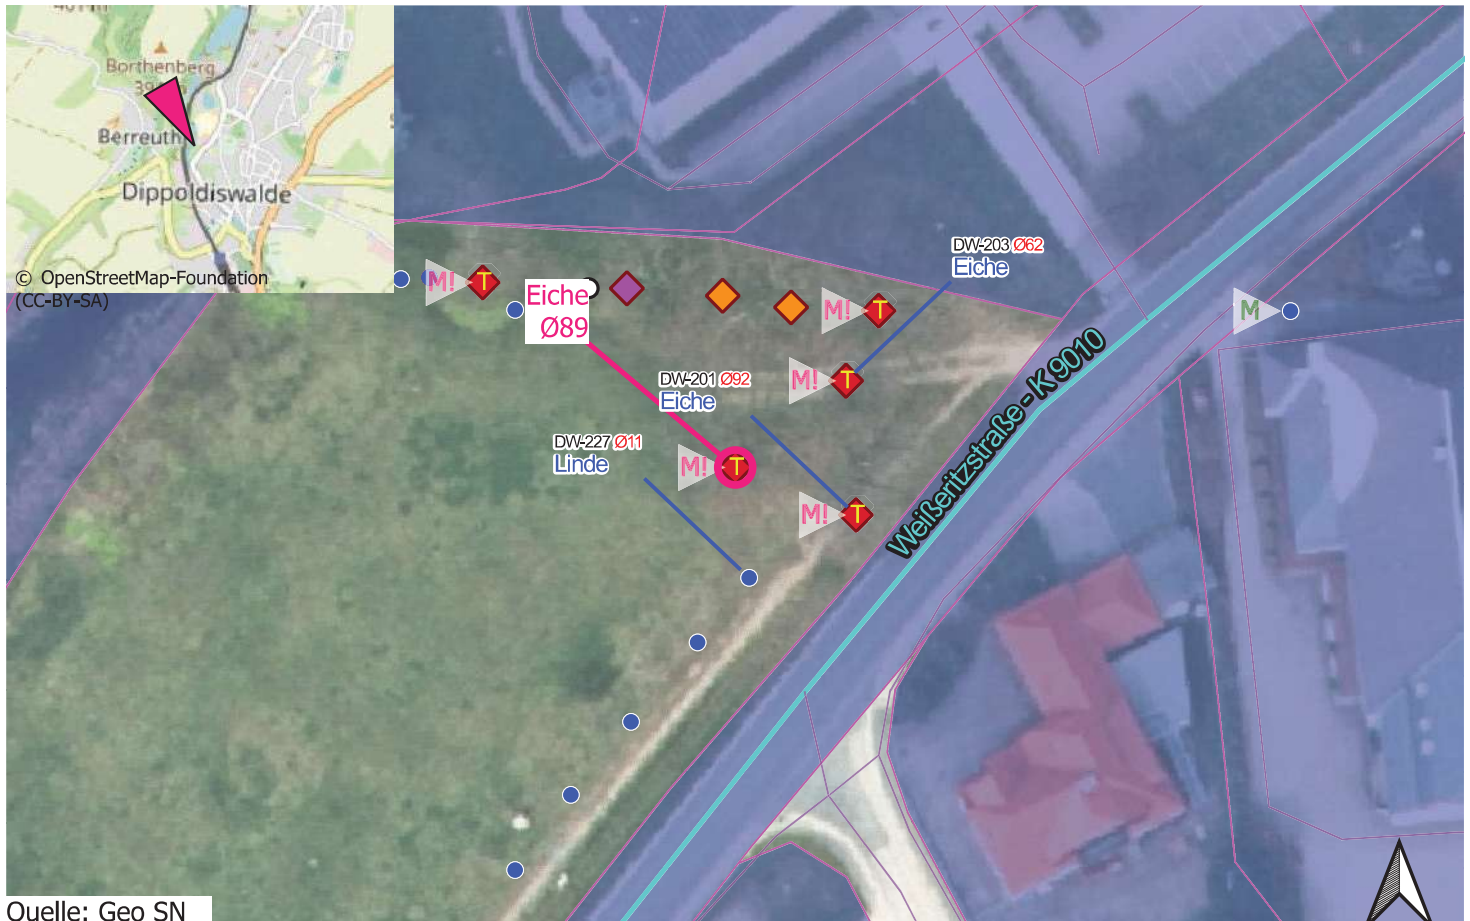
Datenblatt DW-202: Eiche - Quercus robur

Straße: Weißeritzstraße
Höhe: 20-25m, Kronenbreite: 15m
Umfang: 280cm, BHD: 89cm
Entwicklung: Alterungsphase, Alter etwa: 90 Jahre
Zustand: mittel geschädigt
Verkehrssicherheit: nicht gegeben
Vitalität: gut

Totholz
25m
Rindenschaden
Belaubung auffällig

Rindenschaden
Astungswunde

Zugangstechnik: Hebebühne möglich
Totholz entfernen
bis auf 25m
erledigen bis: 22.06.2026
erledigen bis: 22.06.2026

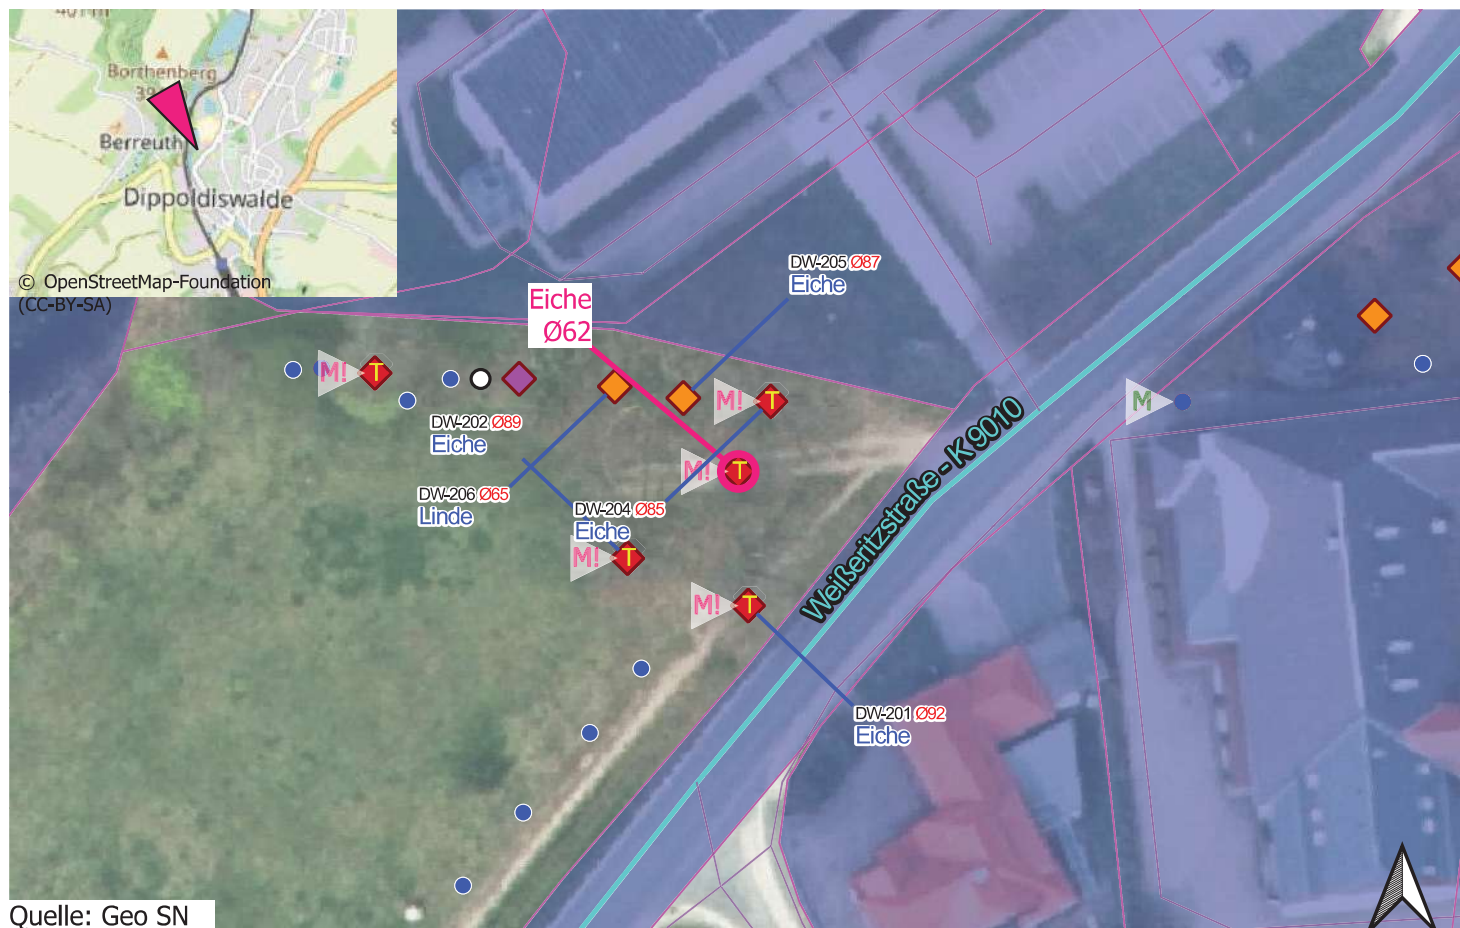
Datenblatt DW-203: Eiche - Quercus robur

Straße: Weißeritzstraße
Höhe: 25-30m, Kronenbreite: 15m
Umfang: 195cm, BHD: 62cm
Entwicklung: Alterungsphase, Alter etwa: 60 Jahre
Zustand: mittel geschädigt
Verkehrssicherheit: nicht gegeben
Vitalität: mittel

Totholz
25m
Rindenschaden
Belaubung auffällig

Rindenschaden
Astungswunde

Zugangstechnik: Hebebühne möglich
Totholz entfernen
bis auf 25m
erledigen bis: 22.06.2026
erledigen bis: 22.06.2026

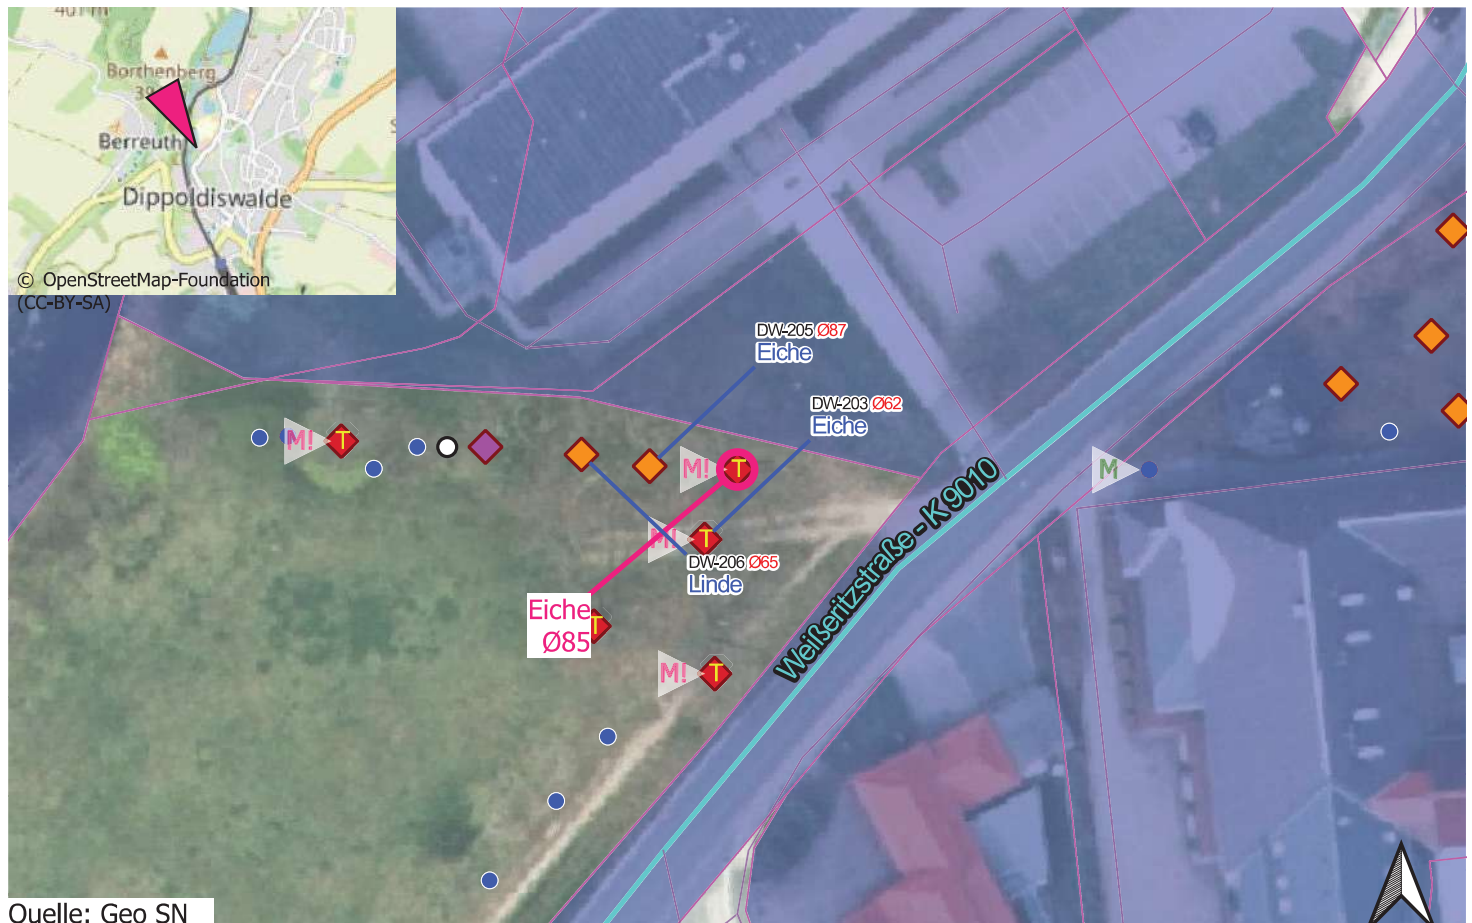
Datenblatt DW-204: Eiche - Quercus robur

Straße: Weißeritzstraße
Höhe: 25-30m, Kronenbreite: 20m
Umfang: 267cm, BHD: 85cm
Entwicklung: Alterungsphase, Alter etwa: 80 Jahre
Zustand: nicht/leicht geschädigt
Verkehrssicherheit: nicht gegeben
Vitalität: gut

Totholz
25m
Rindenschaden
Pilz: 1 NICHT BESTIMMT

Rippe(n)
Rindenschaden
Astungswunde
Fremdbewuchs

Zugangstechnik: Hebebühne möglich
Totholz entfernen
bis auf 25m
erledigen bis: 22.06.2026
erledigen bis: 22.06.2026

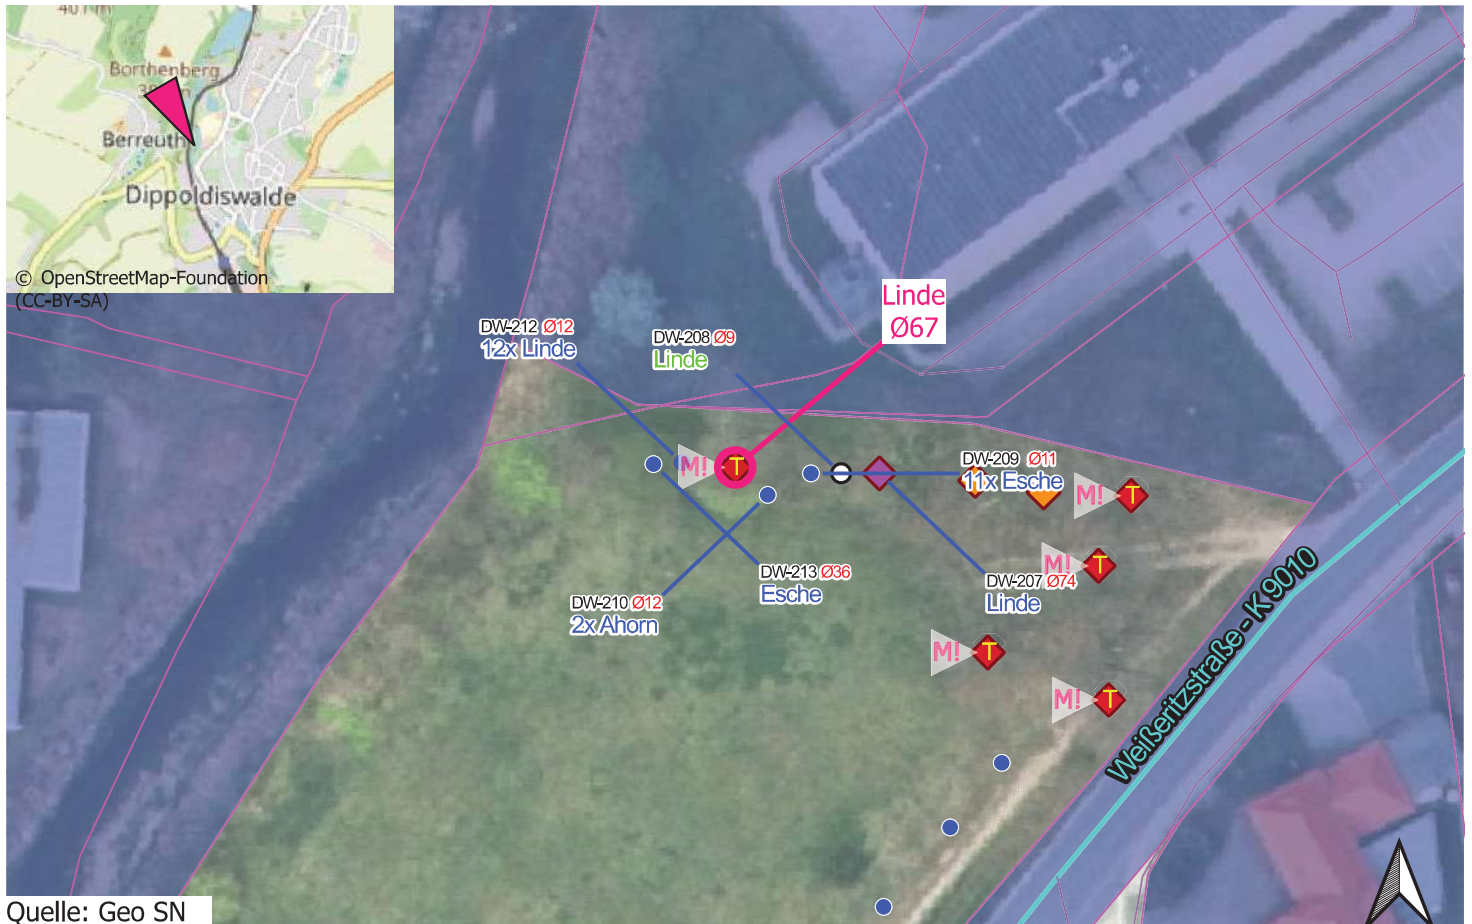
Datenblatt DW-211: Linde - Tilia cordata

Straße: Weißeritzstraße
Höhe: 20-25m, Kronenbreite: 12m
Umfang: 210cm, BHD: 67cm
Entwicklung: Alterungsphase, Alter etwa: 70 Jahre
Zustand: nicht/leicht geschädigt
Verkehrssicherheit: nicht gegeben
Vitalität: gut

Totholz
18m
Rindenschaden

Rippe(n)
Riss(e)
Rindenschaden
Zwiesel
Astungswunde

Zugangstechnik: Hebebühne möglich
Totholz entfernen
bis auf 18m
erledigen bis: 22.06.2026
erledigen bis: 22.06.2026

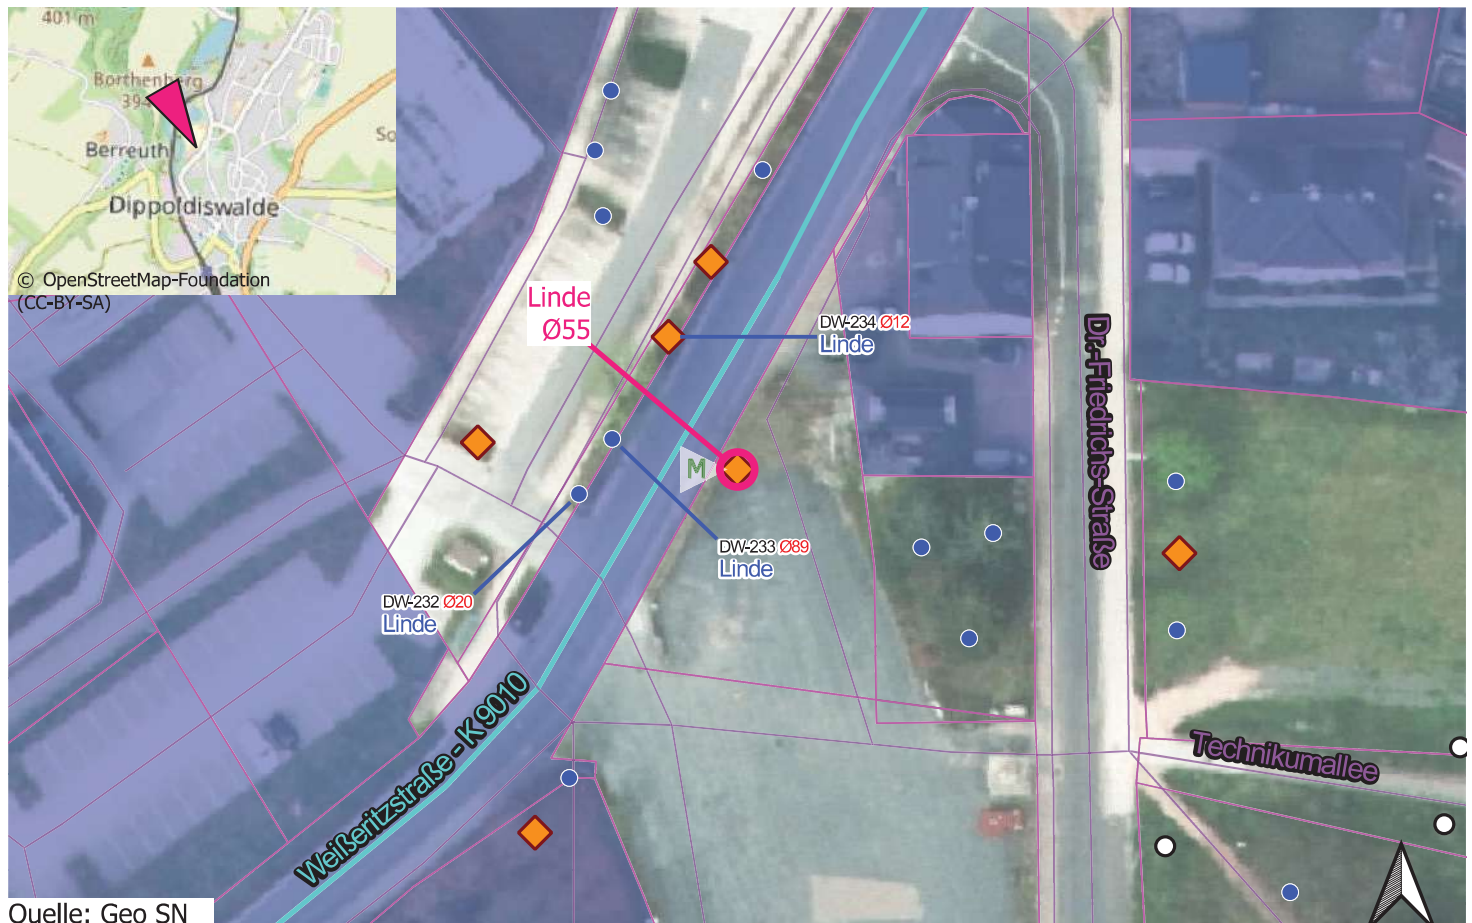
Datenblatt DW-231: Linde - Tilia cordata

Straße: Weißeritzstraße
Höhe: 15-20m, Kronenbreite: 10m
Umfang: 173cm, BHD: 55cm
Entwicklung: Reifephase, Alter etwa: 50 Jahre
Zustand: **mittel geschädigt**
Verkehrssicherheit: **gegeben**
Vitalität: **mittel**

Rindenschaden
Belaubung auffällig

Rindenschaden
Stammaustrieb
Astungswunde

Zugangstechnik: Leiter/Teleskop ausreichend
Lichttraumprofilschnitt Grund: Straße
Stamm-/StocksAustrieb entfernen
erledigen bis: 22.06.2026

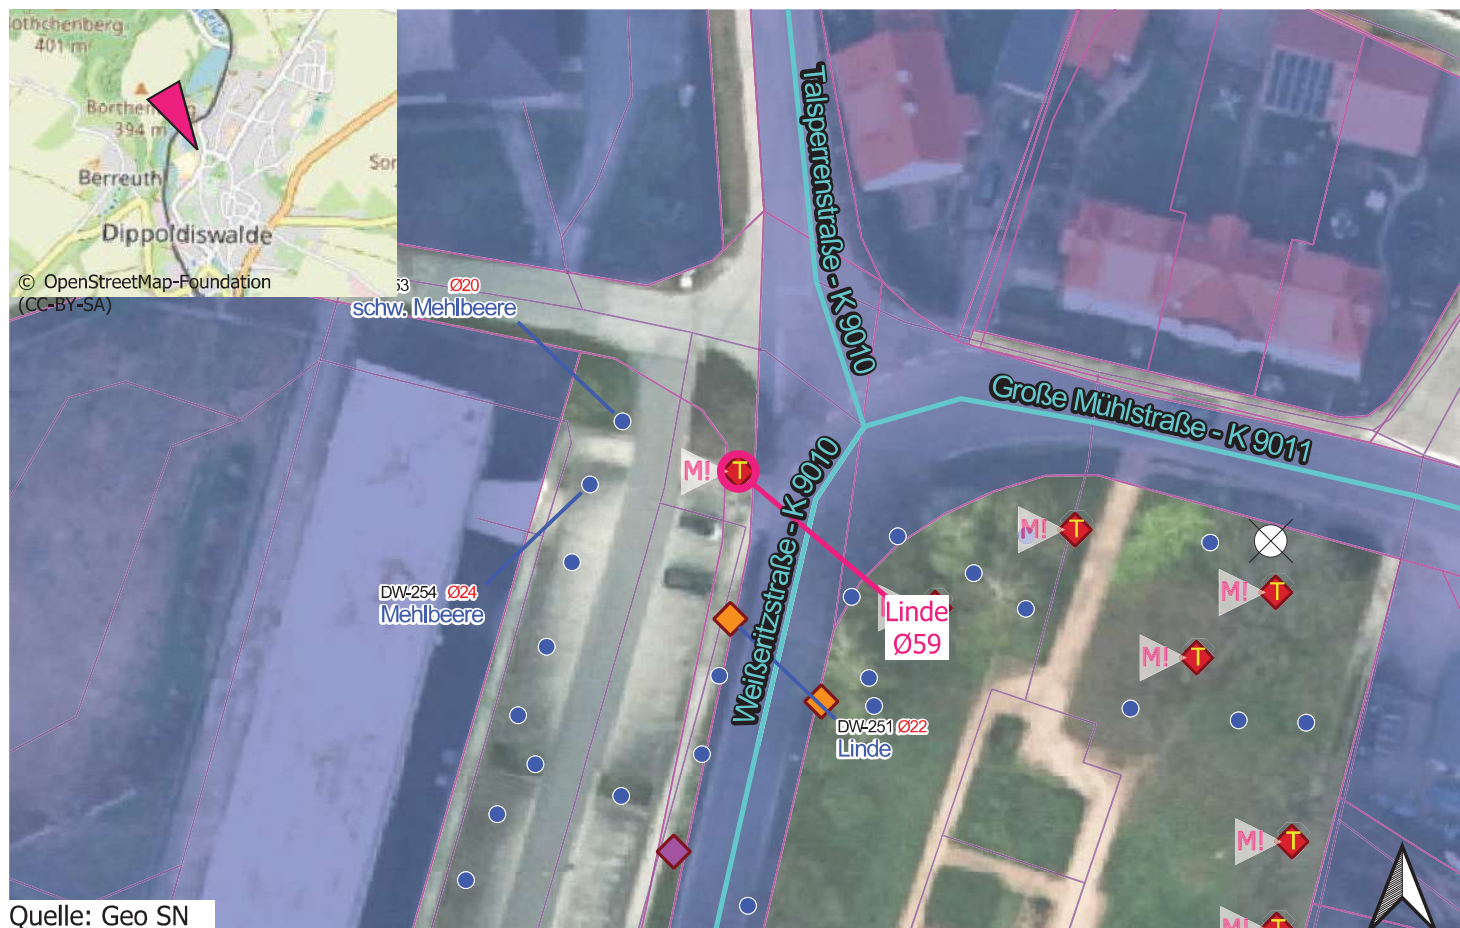
Datenblatt DW-252: Linde - Tilia cordata

Straße: Weißeritzstraße
Höhe: 15-20m, Kronenbreite: 15m
Umfang: 185cm, BHD: 59cm
Entwicklung: Reifephase, Alter etwa: 60 Jahre
Zustand: nicht/leicht geschädigt
Verkehrssicherheit: nicht gegeben
Vitalität: gut

Totholz
11m
Höhlung
Rindenschaden

Morschung auf 3 m
Höhlung
Rindenschaden
Astungswunde

Zugangstechnik: Hebebühne möglich
Totholz entfernen
bis auf 11m
erledigen bis: 17.06.2026
erledigen bis: 17.06.2026

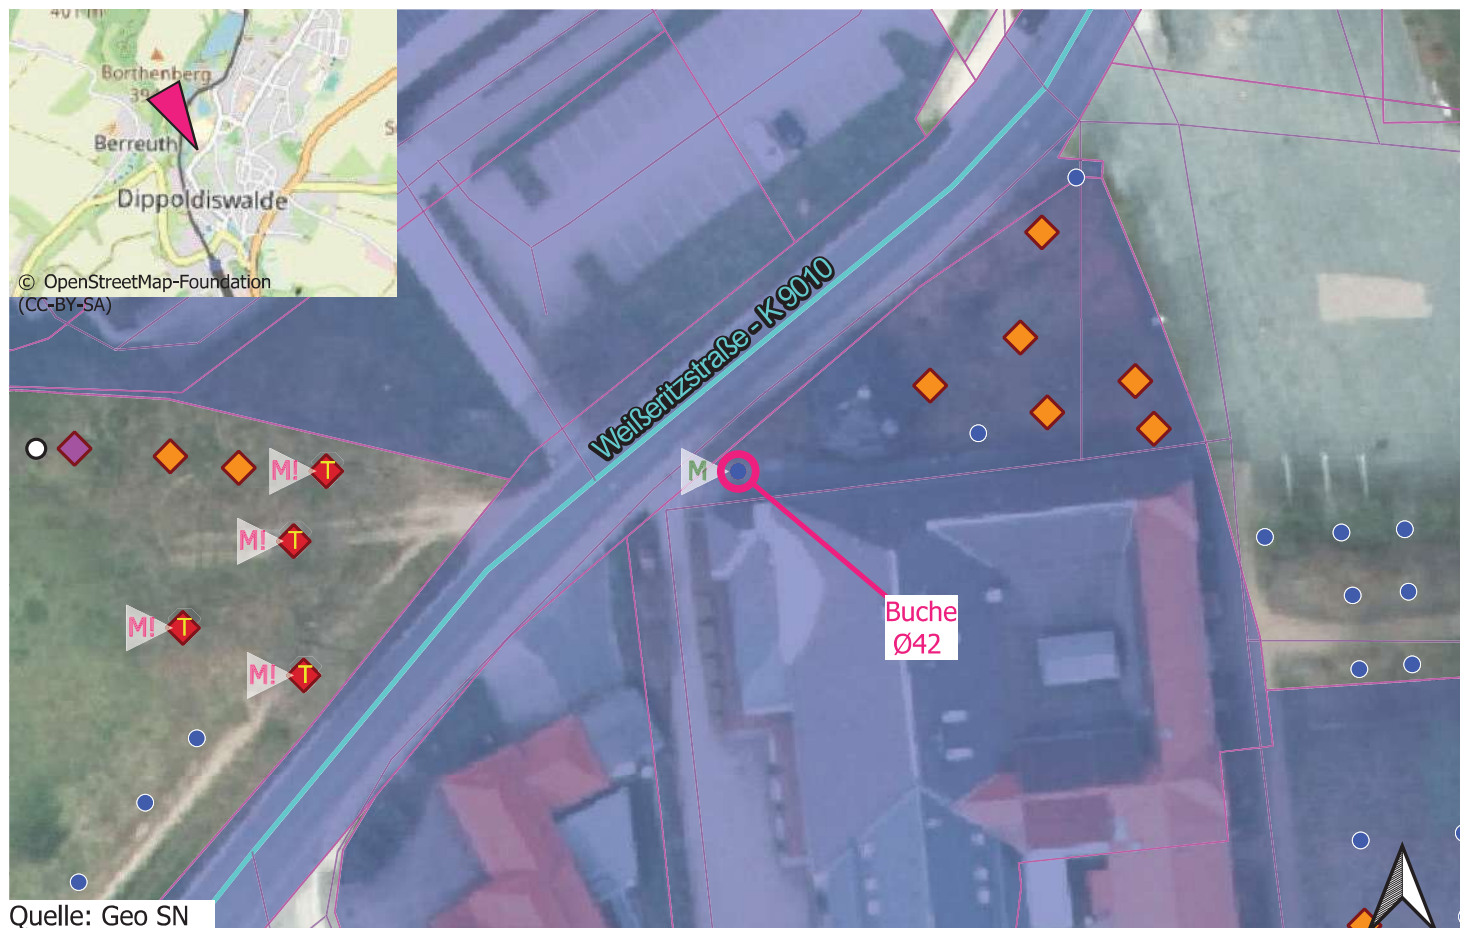
Datenblatt DW-286: Buche - Fagus sylvatica

Straße: Weißeritzstraße
Höhe: 10-15m, Kronenbreite: 10m
Umfang: 132cm, BHD: 42cm
Entwicklung: Reifephase, Alter etwa: 40 Jahre
Zustand: nicht/leicht geschädigt
Verkehrssicherheit: gegeben
Vitalität: gut

Rindenschaden

Höhlung
Rindenschaden
Stammaustrieb
Zwiesel
Astungswunde

freiliegende Wurzeln

Zugangstechnik: vom Boden möglich
Lichttraumprofilschnitt Grund: Straße
Stamm-/StocksAustrieb entfernen
erledigen bis: 18.06.2026

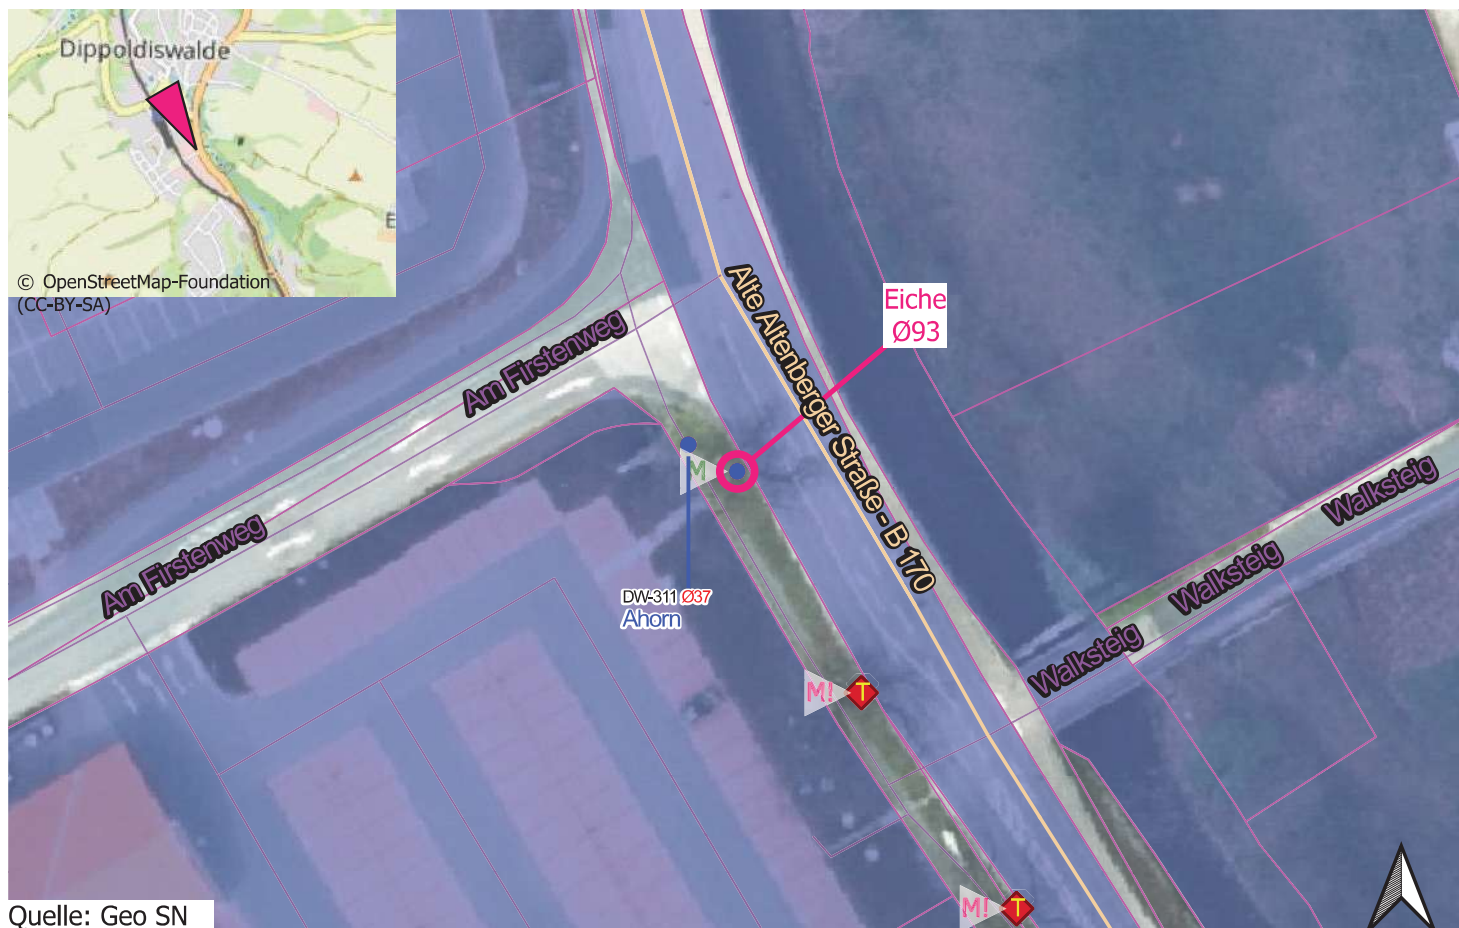
Datenblatt DW-312: Eiche - Quercus robur

Straße: Alte Altenberger Straße
Höhe: 20-25m, Kronenbreite: 20m
Umfang: 292cm, BHD: 93cm
Entwicklung: Alterungsphase, Alter etwa: 90 Jahre
Zustand: nicht/leicht geschädigt
Verkehrssicherheit: gegeben
Vitalität: mittel

Rindenschaden
Belaubung auffällig

Rindenschaden
Stammaustrieb
Astabbruch

Rindenschaden

Zugangstechnik: Hebebühne möglich
Stamm-/StocksAustrieb entfernen
erledigen bis: 22.06.2026

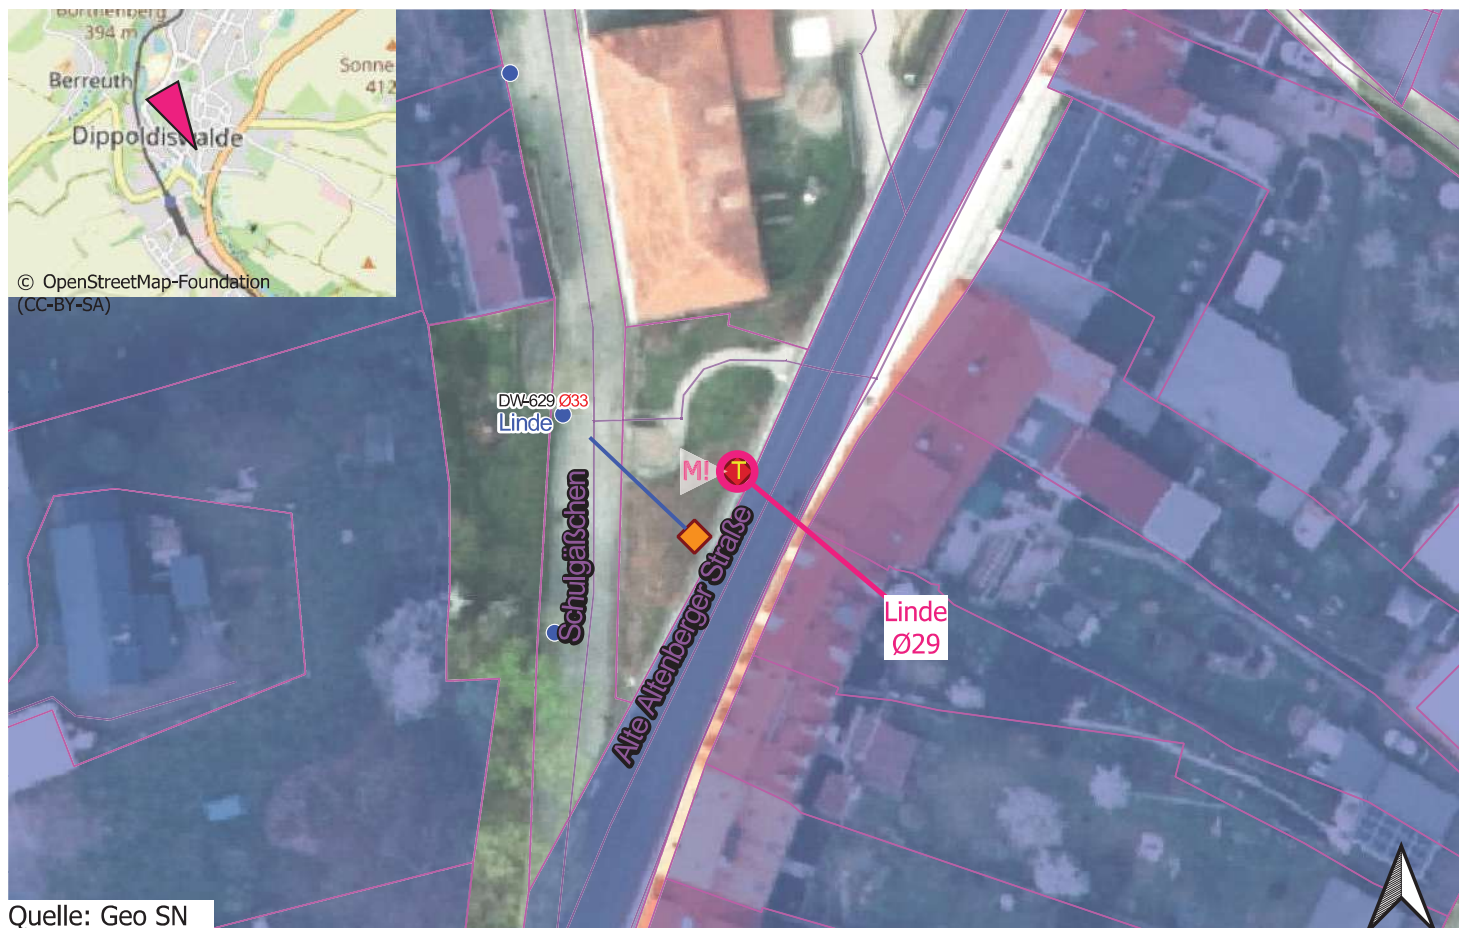
Datenblatt DW-630: Linde - Tilia cordata

Straße: Alte Altenberger Straße
Höhe: 5-10m, Kronenbreite: 6m
Umfang: 91cm, BHD: 29cm
Entwicklung: Reifephase, Alter etwa: 0 Jahre
Zustand: **mittel geschädigt**
Verkehrssicherheit: **nicht gegeben**
Vitalität: **mittel**

Rindenschaden
Wipfeldürre
Belaubung auffällig

Rippe(n)
Riss(e)
Rindenschaden
Astungswunde

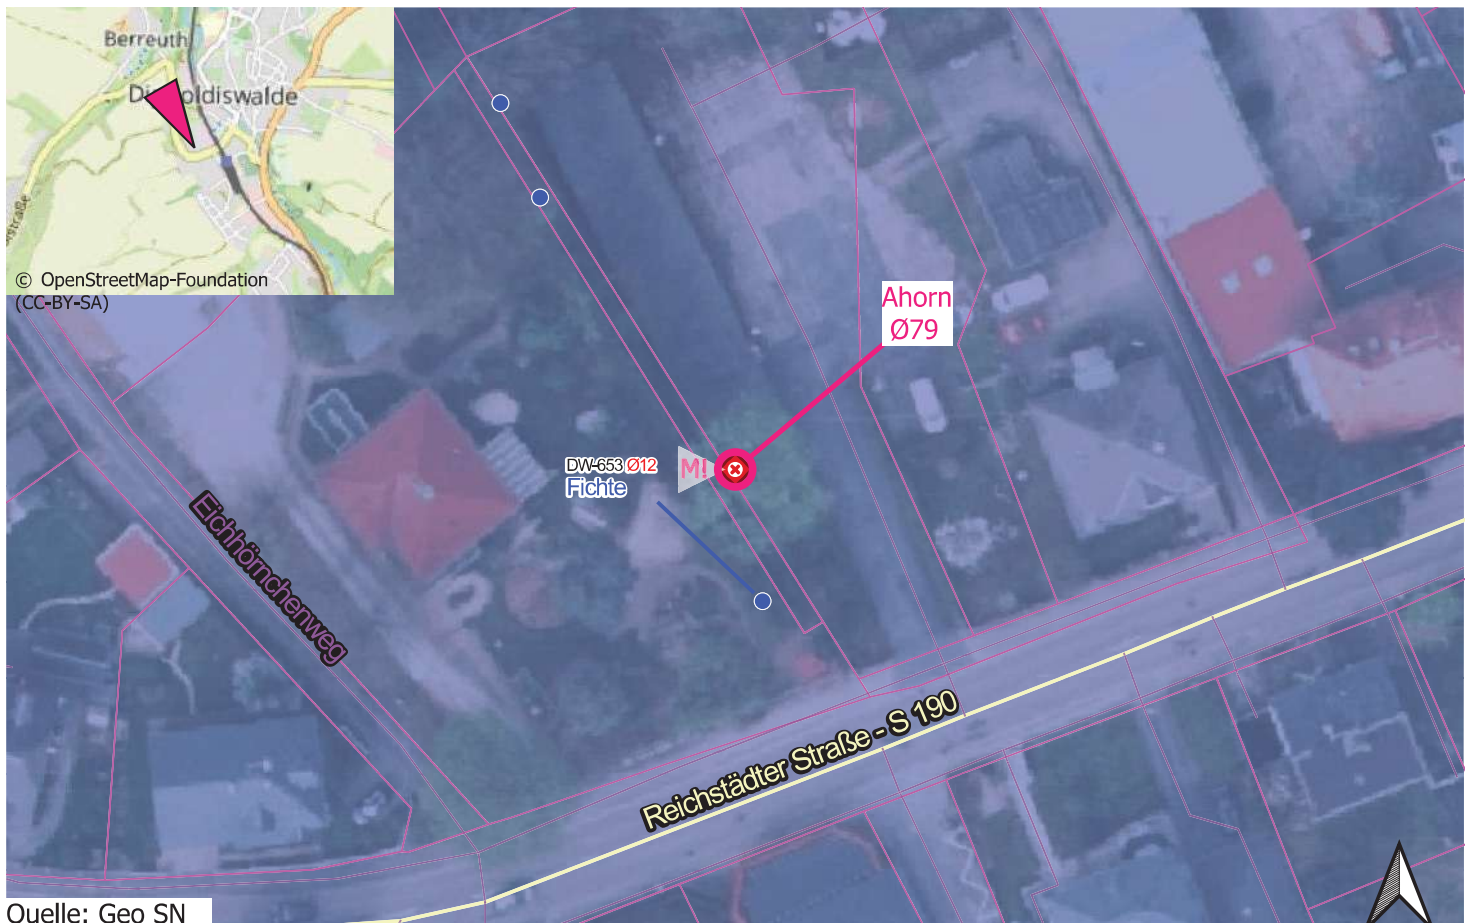
Straße: Reichstädter Straße
Höhe: 15-20m, Kronenbreite: 12m
Umfang: 248cm, BHD: 79cm
Entwicklung: Alterungsphase, Alter etwa: 10 Jahre
Zustand: stärker geschädigt
Verkehrssicherheit: nicht gegeben
Vitalität: mittel

Rindenschaden

Morschung auf 1 m
Rippe(n)
Riss(e)
Rindenschaden

Zustand: schlecht

Pilz: Brandkruste
