Gutachten - Nr.	He02/22
Datum	27.04.2022
Gutachter	Stefan Nord, LL.M. European Tree Worker FLL-zert. Baumkontrolleur
Projekt- bezeichnung	Erweiterung KiTa Regenbogen Bauort: Ludwigshafen/Pfingstweide, Brüsseler Straße Prüfung der Einbindung des Baumbestands in die geplanten Neubaumaßnahmen unter Berücksichtigung der Erhaltungswürdigkeit und Erhaltungsfähigkeit der Bäume und Ausweisung von Maßnahmen zur Durchführung des Bauvorhabens und zum Schutz der Bäume.
Auftraggeber	Protestantische Kirchengemeinde Ludwigshafen Pfingstweide

**Baumkontrolle nach
FLL Richtlinien**

Es ist eine Erweiterung der Kindertagesstätte – Kita Regenbogen in 67065 Ludwigshafen, Brüsseler Straße geplant.

Gegenstand des vorliegenden Gutachtens ist die Bewertung der vom Vorhaben betroffenen Bestandsbäume hinsichtlich ihrer Erhaltungswürdigkeit und Erhaltungsfähigkeit sowie die Ausweisung von Maßnahmen zur Durchführung des Bauvorhabens und zum Schutz der Bäume.

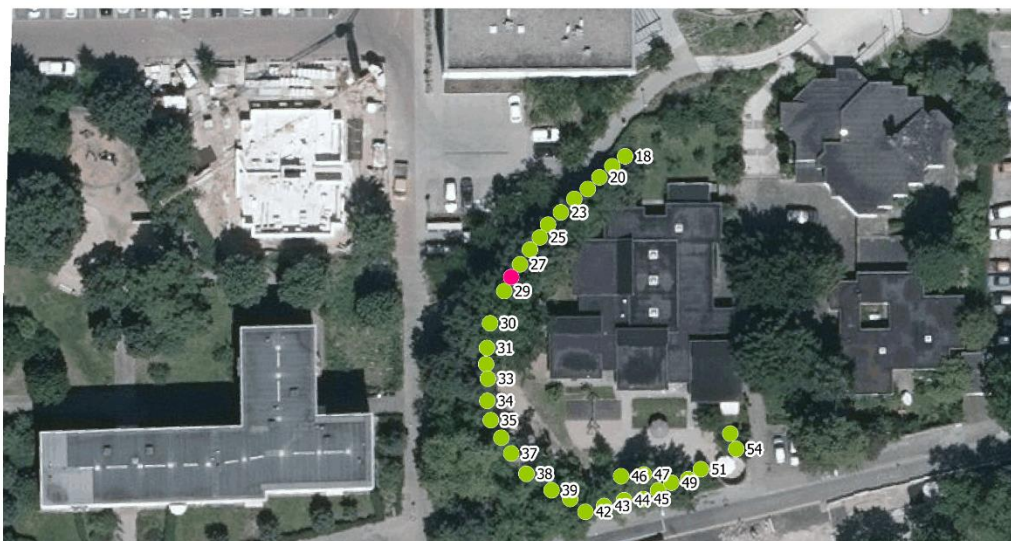
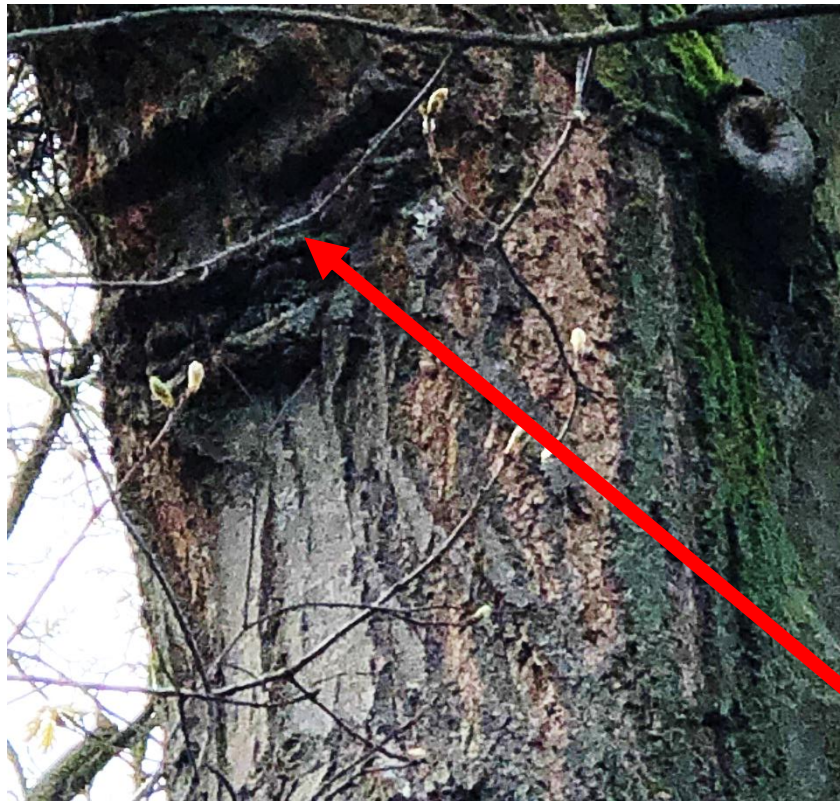
Baumnummer: 28
Ort: 67069 Ludwigshafen
Straße: Brüsseler Ring 57
Grünfläche: Kindergarten
Baumart: Quercus sp. (Eiche)
Höhe: 20 m
Kronenbreite: 12 m

Stammdurchmesser: 51 cm
Zustand: stärker geschädigt
Vitalität: gut
Entwicklungsphase: Reifephase
Kontrollintervall: 12 Monate

K14 Vergabelungen , K13 Totholz , K3 Astungswunden oder -fäulen , K6 Fehlentwicklungen

S15 Zwiesel , S2 Astungswunden

Die Eiche (Baum Nr. 28) besitzt an einem Starkast in Richtung Kindertagesplatz Stauchungen an der Astbasis. Diese Stauchungen führen bei weiterem Wachstum zum Versagen des Astes und damit zur Herabsetzung der Bruchsicherheit. Eine Einkürzung dieses Astes zur Herstellung der Sicherheit ist problematisch, da der Durchmesser des Astes über 10 cm ist und eine Einkürzung zur Fäulebildung führen kann. Sollte der Baum erhalten werden, ist eine Einkürzung des bruchgefährdeten Starkastes erforderlich.

Einkürzung von Kronenteilen, Dringlichkeit: normal
überlange Äste einkürzen!
Fällung, Dringlichkeit: normal
Stauchung an Starkast, perspektivisch ist die Bruchsicherheit gefährdet!

Alternativ wird die Fällung empfohlen.

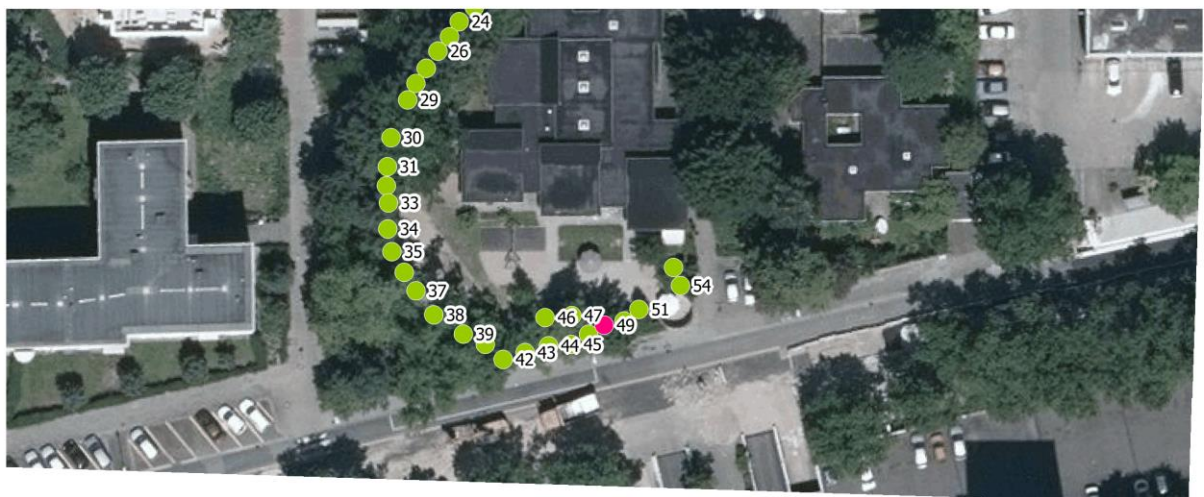
Baumnummer: 49
Ort: 67069 Ludwigshafen
Straße: Brüsseler Ring 57
Grünfläche: Kindergarten
Baumart: Acer sp. (Ahorn)
Höhe: 16 m
Kronenbreite: 10 m

Stammdurchmesser: 27 cm
Zustand: nicht/leicht geschädigt
Vitalität: gut
Entwicklungsphase: Reifephase
Kontrollintervall: 12 Monate

K1 Astab- bzw. Ausbrüche , K13 Totholz , K14 Vergabelungen

S15 Zwiesel , S2 Astungswunden

W1 Adventivwurzeln

Kronenpflege, Dringlichkeit: normal

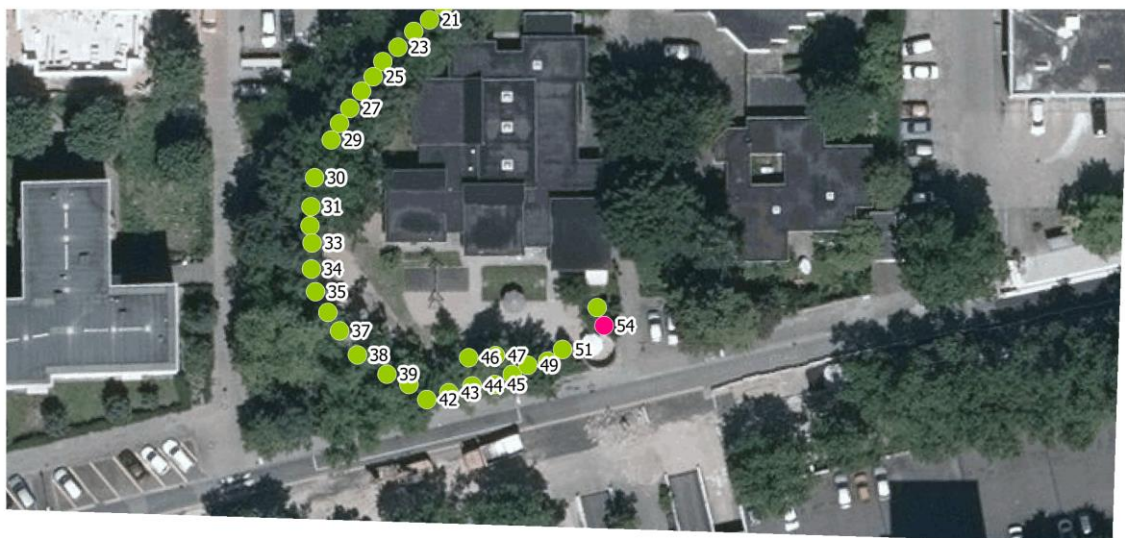
Baumnummer: 54
Ort: 67069 Ludwigshafen
Straße: Brüsseler Ring 57
Grünfläche: Kindergarten
Baumart: Fraxinus excelsior (Gemeine Esche)
Höhe: 4 m
Kronenbreite: 3 m

Stammdurchmesser: 8 cm
Zustand: nicht/leicht geschädigt
Vitalität: gut
Entwicklungsphase: Jugendphase
Kontrollintervall: 12 Monate

Kronenpflege, Dringlichkeit: normal

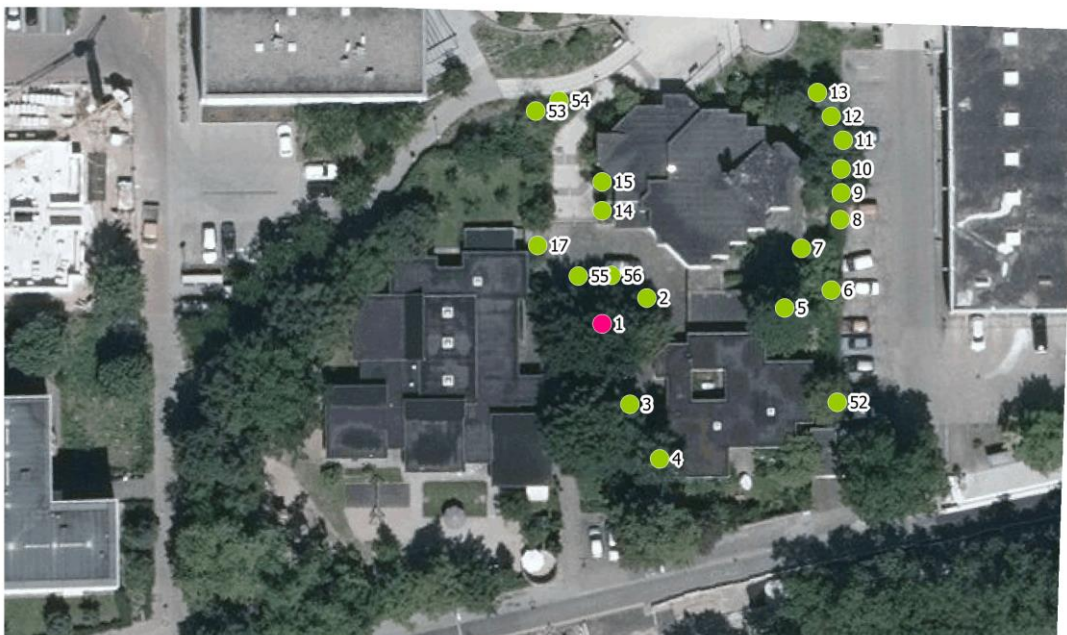
Baumnummer: 1
Ort: 67069 Ludwigshafen
Straße: Brüsseler Ring 59
Grünfläche: Kirche
Baumart: Quercus sp. (Eiche)
Höhe: 15 m
Kronenbreite: 12 m

Stammdurchmesser: 37 cm
Zustand: nicht/leicht geschädigt
Vitalität: gut
Entwicklungsphase: Reifephase
Kontrollintervall: 12 Monate

K13 Totholz , K14 Vergabelungen

S15 Zwiesel , S2 Astungswunden

W4 Rindenschäden

Totholzbeseitigung, Dringlichkeit: normal
Einkürzung von Kronenteilen, Dringlichkeit: normal
Konkurrenzen zu den Jungbäumen zurückschneiden

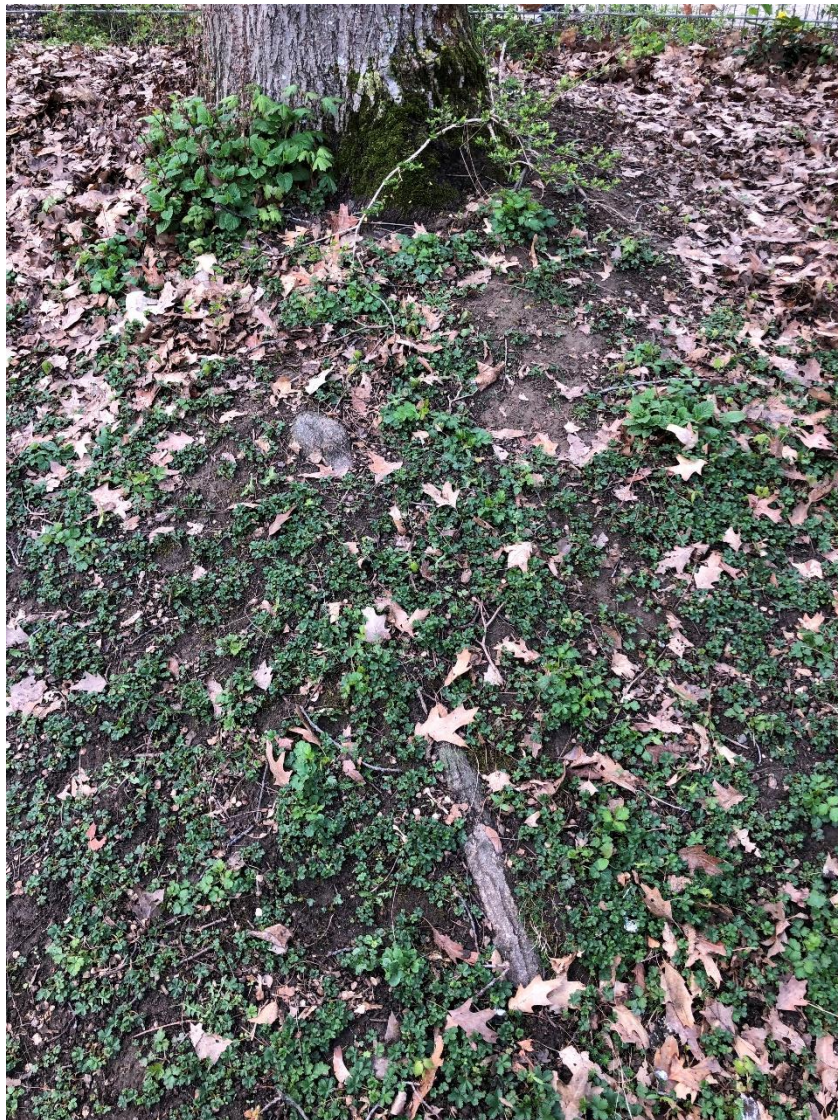
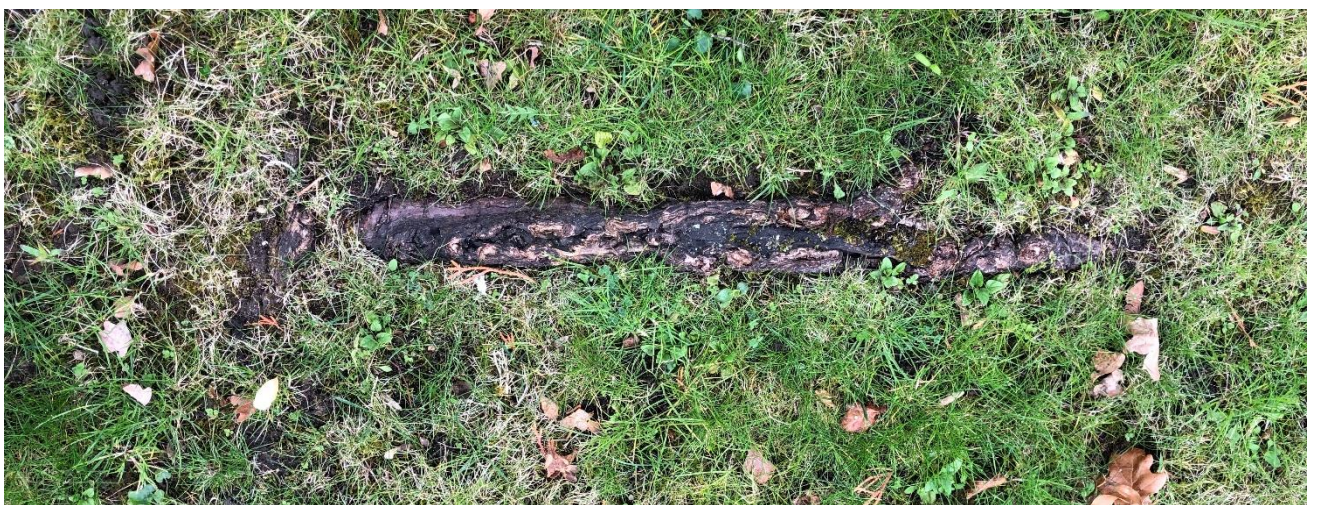
Die Eiche besitzt im Adventivwurzelbereich erhebliche Schädigungen an den Wurzeln durch Mäharbeiten.

Perspektivisch gesehen, werden die Wurzelschäden in der Zukunft zur Fäule im Wurzelbereich führen und ein Standsicherheitsproblem bewirken.

Aufgrund dieser Schäden ist ein langfristiger Baumerhalt fraglich. Auch nach einer Umgestaltung des Bereiches um die Eiche werden die Wurzeln weiterhin Schäden am Pflaster verursachen, da der Schutzabstand von ca. 8 m nicht eingehalten werden kann.

Es wird daher empfohlen, die Eiche zu fällen.

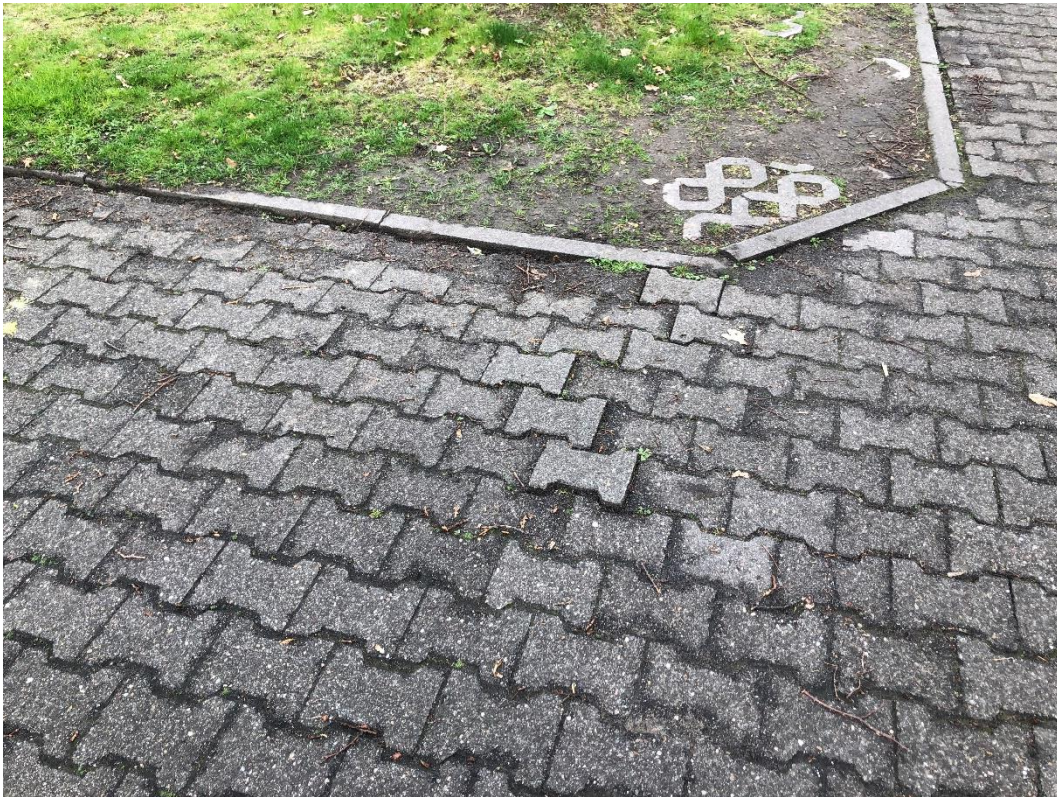
Weiterhin bilden sich Schäden am Pflaster aufgrund Aufwurf der Wurzeln, welche langfristig zu potentiellen Unfallstellen führen.

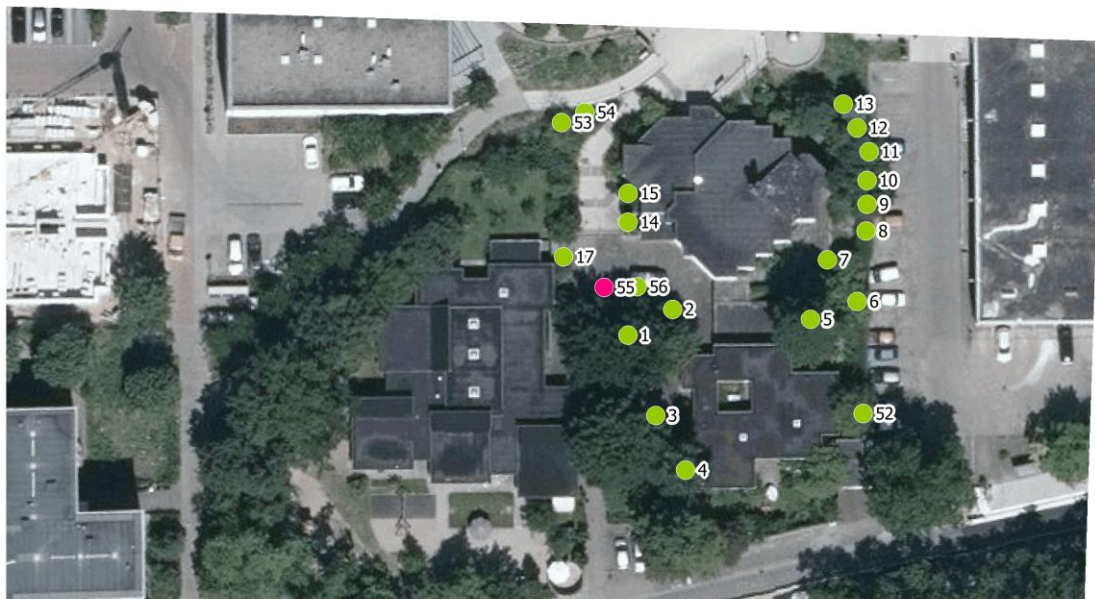
Baumnummer: 55
Ort: 67069 Ludwigshafen
Straße: Brüsseler Ring 59
Grünfläche: Kirche
Baumart: Acer sp. (Ahorn)
Höhe: 3 m
Kronenbreite: 2 m

Stammdurchmesser: 7 cm
Zustand: nicht/leicht geschädigt
Vitalität: gut
Entwicklungsphase: Jugendphase
Kontrollintervall: 12 Monate

Im Bereich dieser beiden Jungbäume müssen Grabungen (Leitungsarbeiten) durchgeführt werden.

Erziehungs-/Aufbauschchnitt, Dringlichkeit: normal

Es wird empfohlen, die Bäume vor Beginn der Bauarbeiten umzupflanzen.

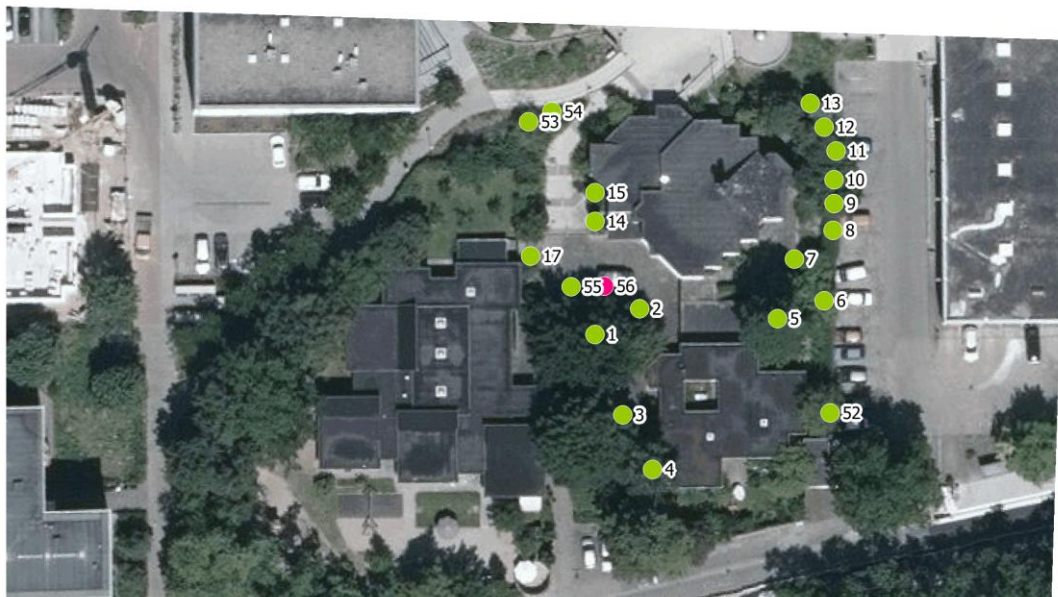
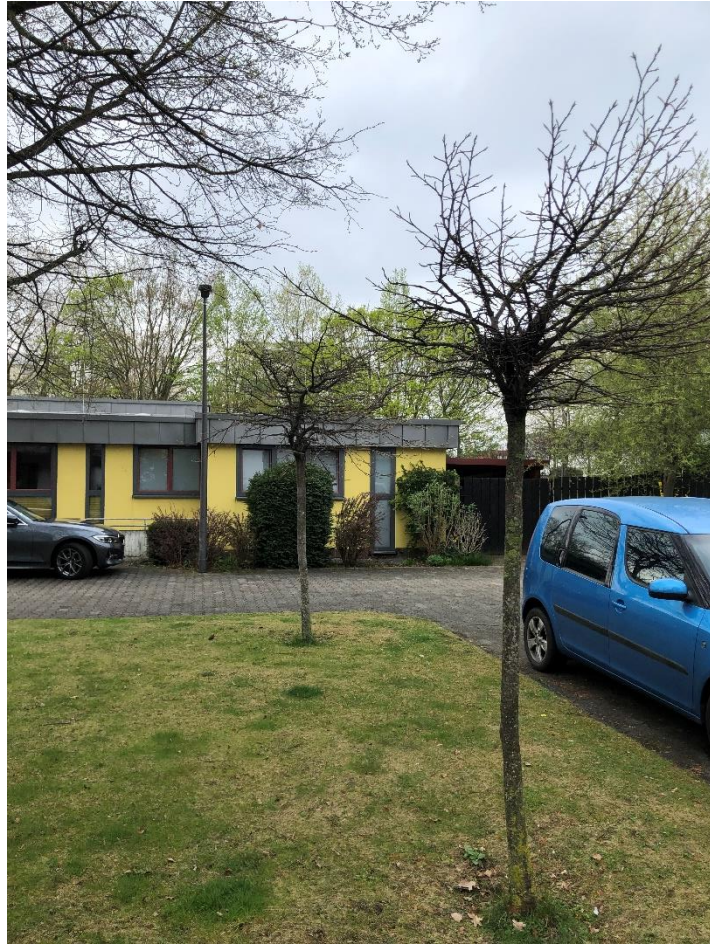
Baumnummer: 56
Ort: 67069 Ludwigshafen
Straße: Brüsseler Ring 59
Grünfläche: Kirche
Baumart: Acer sp. (Ahorn)
Höhe: 3 m
Kronenbreite: 2 m

Stammdurchmesser: 7 cm
Zustand: nicht/leicht geschädigt
Vitalität: gut
Entwicklungsphase: Jugendphase
Kontrollintervall: 12 Monate

Die beiden Bäume können und sollten erhalten werden, jedoch nicht am derzeitigen Standort.

Erziehungs-/Aufbauschnitt, Dringlichkeit: normal

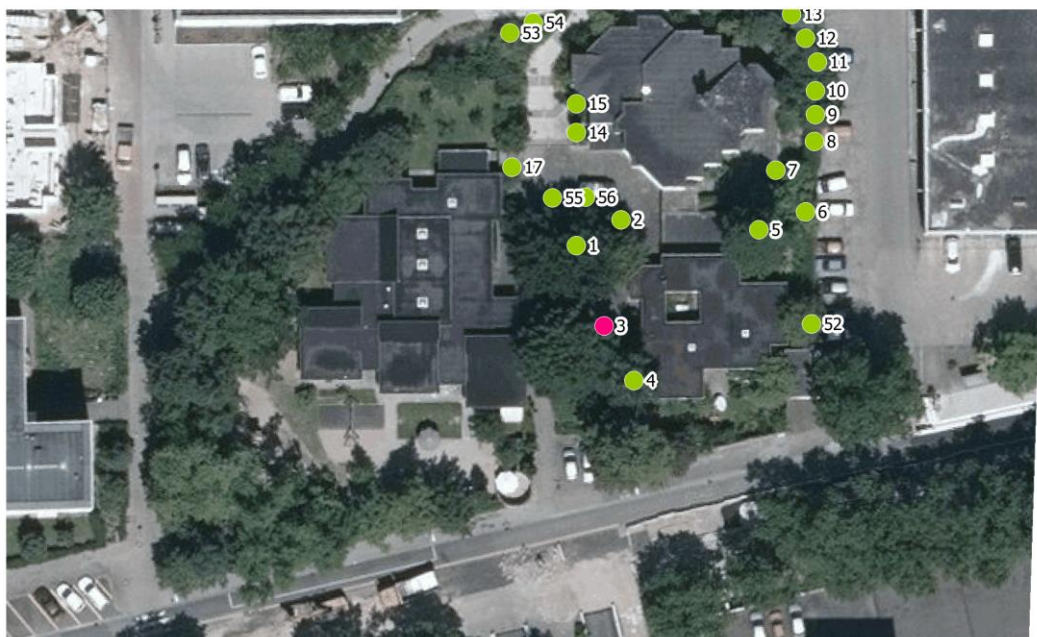
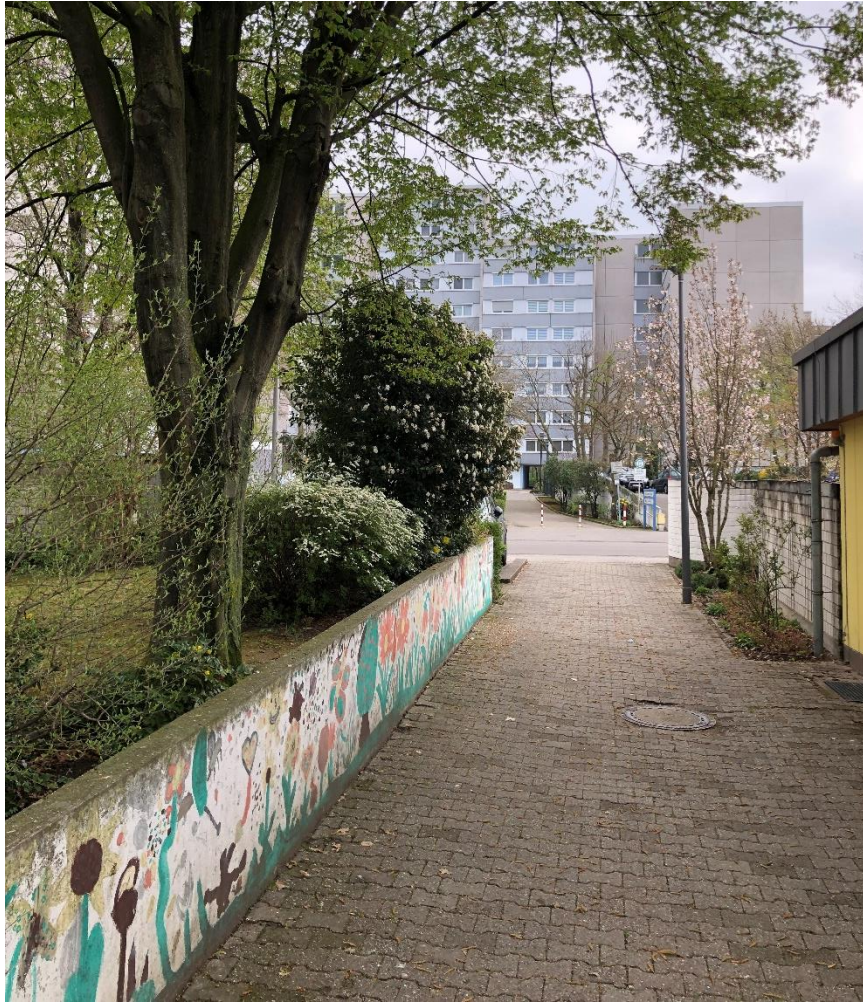
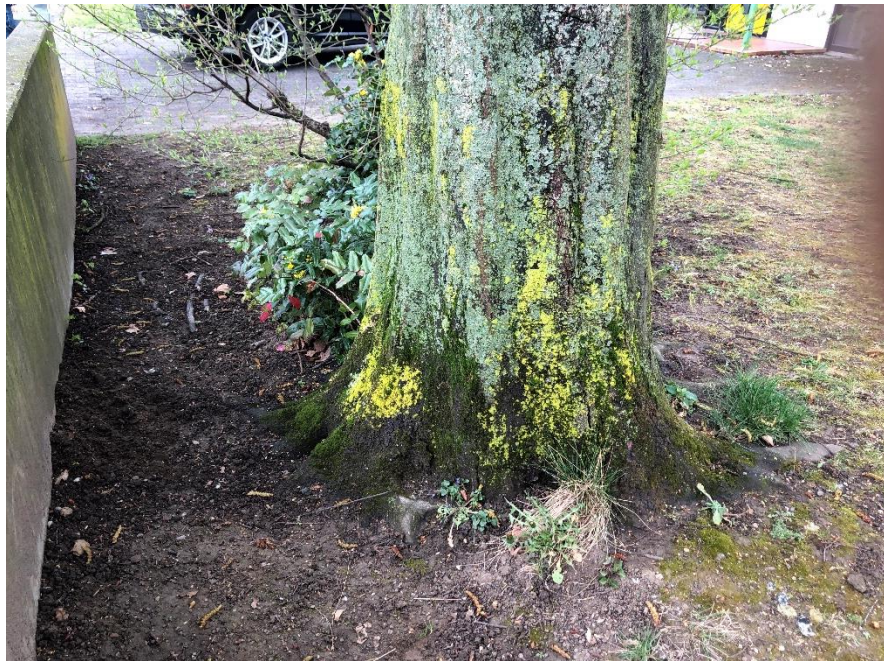
Baumnummer: 3
Ort: 67069 Ludwigshafen
Straße: Brüsseler Ring 59
Grünfläche: Kirche
Baumart: Carpinus betulus (Hainbuche)
Höhe: 14 m
Kronenbreite: 10 m

Stammdurchmesser: 47 cm
Zustand: nicht/leicht geschädigt
Vitalität: gut
Entwicklungsphase: Reifephase
Kontrollintervall: 12 Monate

K13 Totholz , K14 Vergabelungen

S15 Zwiesel , S2 Astungswunden , S6 Höhlungen

W1 Adventivwurzeln

Da die Hainbuche prägend für den Standort ist, sollte der Baum erhalten bleiben. Es ist jedoch fraglich, ob der Schutzabstand im Rahmen der Bauarbeiten eingehalten werden kann.

Insbesondere bei diesem Baum ist der Baumschutz auf Baumstellen wichtig. Während der Bauarbeiten (die im Bereich der Hainbuche insbesondere im Wurzelbereich in Handschachtung durchzuführen sind) ist eine engmaschige Baubegleitung durch einen Sachverständigen erforderlich.

Durch besondere bauliche Maßnahmen (erhöhte Baumscheibe) ist der Wurzelbereich zu schützen, damit der Baum erhalten werden kann.

Sollten aufgrund der Bauarbeiten das Kappen von statisch wirksamen Wurzeln erforderlich werden, ist der Baum zu fällen.
