## **Bestandsaufnahme und technische Erkundung des Gymnasiums In den Filder Benden in Moers**

Gebäudeschadstoffuntersuchungen durch die TAUW GmbH

**29. Oktober 2024**

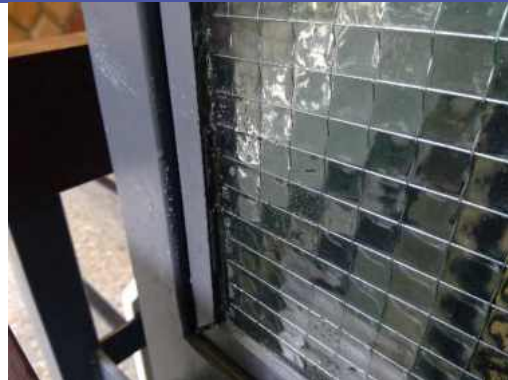
Ansicht asbesthaltiger Fensterkitt der Gitterglasfenster

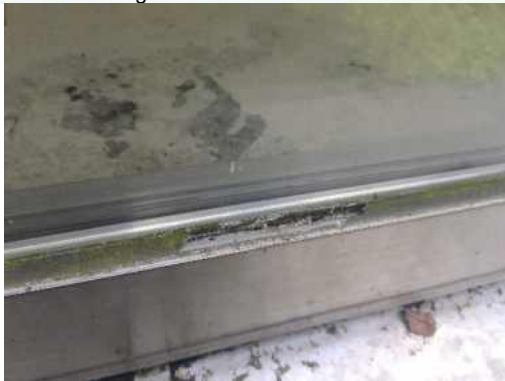
Ansicht asbesthaltiger Fensterkitt des Bauteils C

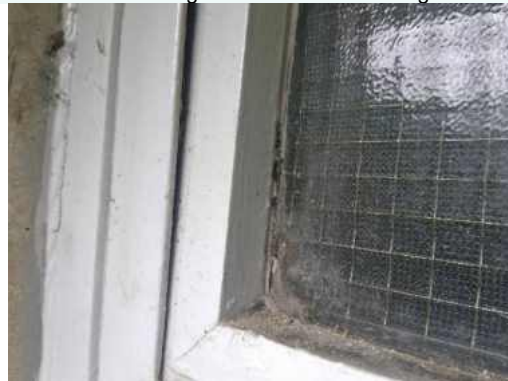
Ansicht asbesthaltiger Fensterkitt des Bauteils D

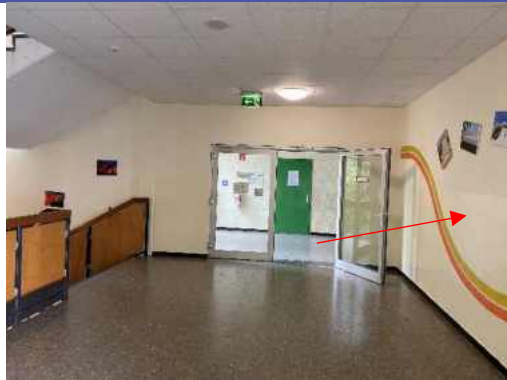
Ansicht Treppenhaus im Bauteil C, asbesthaltige Wandbeläge der Kopfseite

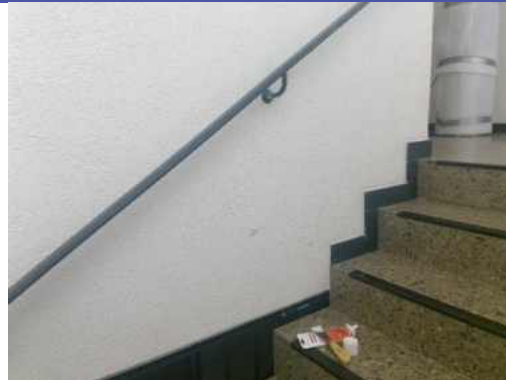
Ebenso muss aufgrund des positiven Nachweises von Asbest in Wandbelägen im Bereich der Umkleiden sowie im Strukturputz des Treppenhauses von Bauteil D (Turnhalle I), muss im gesamten Gebäude von einer Asbestanwendung in Putzen & Spachtelmassen im Bereich der Wände ausgegangen werden.

Ansicht asbesthaltiger Strukturputz des Bauteils D

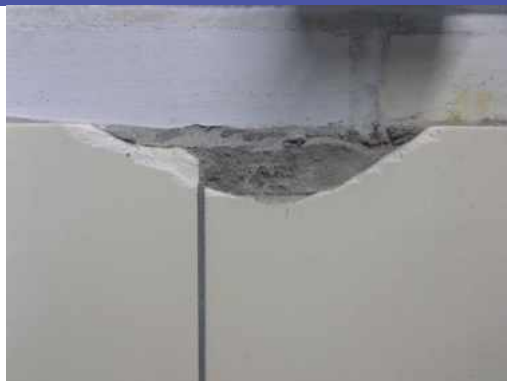
Es wurde Asbest im Dünnbettmörtel der gelben Wandfliesen im Bauteil A nachgewiesen. Im eingebauten intakten Zustand besteht kein Handlungsbedarf.

Ansicht Dünnbettmörtel der gelben Wandfliesen

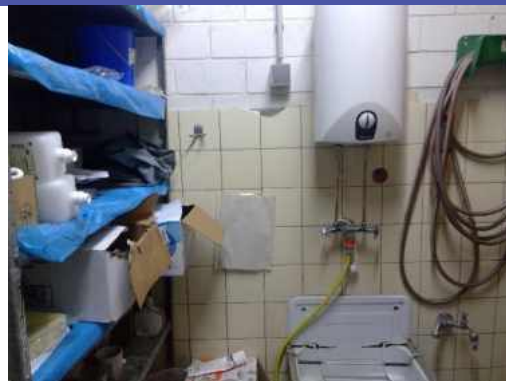
Ansicht gelbe Wandfliesen

Es ist davon auszugehen, dass die gelben Wandfliesen Schwermetalle enthalten. Im eingebauten intakten Zustand besteht kein Handlungsbedarf. Vor Eingriffen / Abbruch sind die verbauten Wandfliesen hinsichtlich Schwermetalle zu untersuchen.

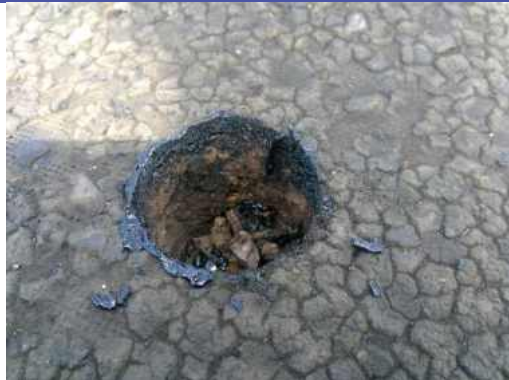
In der Dachbahn des Flachdaches des Bauteils D wurde laboranalytisch Asbest nachgewiesen. Alle Dachbahnen des Bauteils D sind als asbesthaltig einzustufen.

Ansicht asbesthaltige Dachbahn mit darunterliegender Korkdämmung, Bauteil D

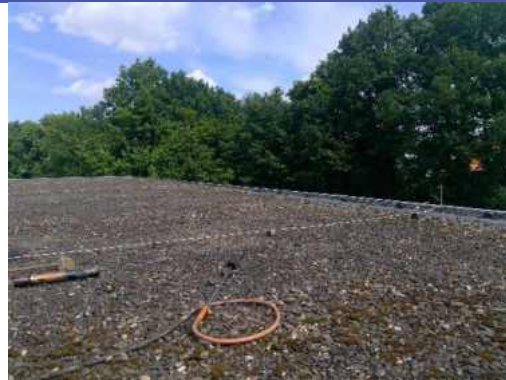
Ansicht Flachdach oberhalb der Turnhalle, Bauteil D

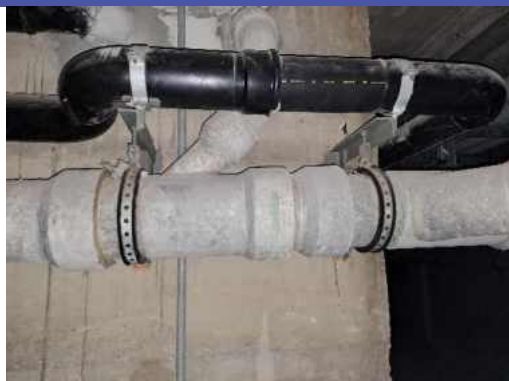
Die Rohrleitungen in den Bauteilen A, C und D wurden visuell als asbesthaltig eingestuft. Im Kriechkeller des Gebäudeteils A befinden sich asbesthaltige Rohrleitungen, die in zahlreichen Bereichen zerstörend abgebrochen wurden. Der Fußboden des Kriechkellers ist mit asbesthaltigen Bruchstücken sowie asbesthaltigen Stäuben verunreinigt. Der Kriechkeller sollte für weitere Zugänglichkeiten gesperrt werden und nur noch mit FFP3-Maske betreten werden.

Ansicht asbesthaltige Rohrleitungen

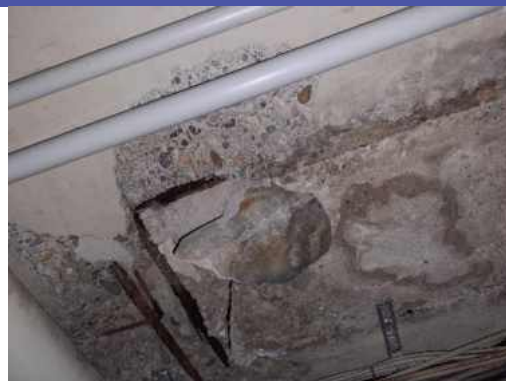
Ansicht zerstörte asbesthaltige Rohrleitung

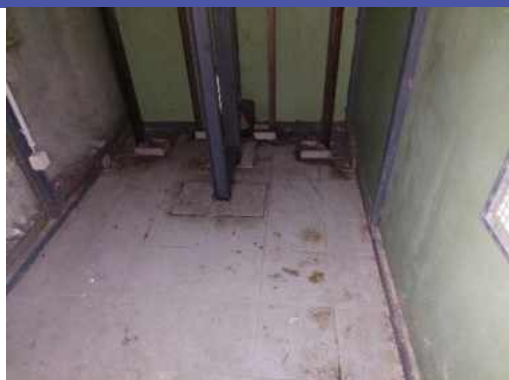
Ansicht Fußboden unterhalb des Hydraulikaufzuges im Bauteil A

Bei Eingriffen / Abbruch sind die Vorgaben der GefStoffV / TRGS 524 und in Abhängigkeit der Arbeiten eine Gefährdungsbeurteilung durchzuführen. Ebenso ist eine ordnungsgemäße Entsorgung zu beachten.

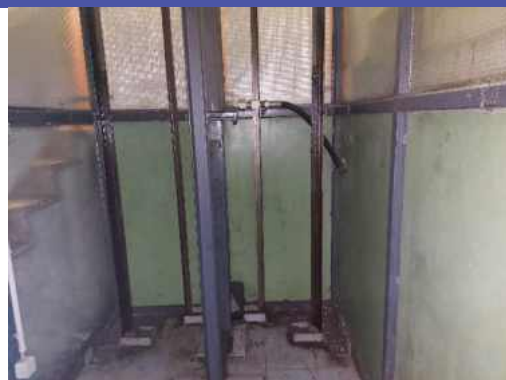
Ansicht Aufzugsschacht im Bauteil A
