## Schadstoffuntersuchungen Kampnagel

**Projekt:** GÜV Kultur Programm – Bestandsaufnahmen  
Bestandserfassung der Hamburger Kulturimmobilien

**Auftrag:** Gebäudeschadstoffuntersuchungen

**Objekt:** Kampnagel  
Jarrestraße 18-20, 22303 Hamburg

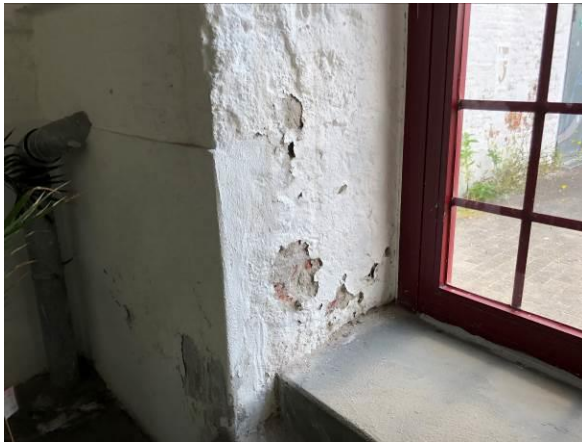
Abb. 1  
Bereich Kasse - asbesthaltiger Putz im Wandbereich (weitere asbesthaltige Putzflächen im Gebäudeensemble vorhanden).

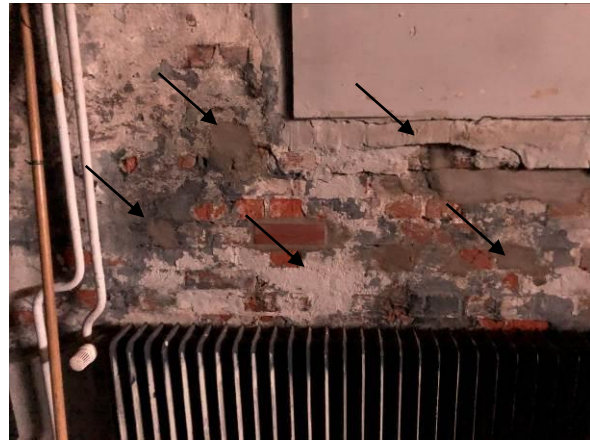
Abb. 2  
Exemplarischer Wandbereich –Vielzahl verschiedener Spachtelungen = zur Bewertung weitere Untersuchungen notwendig

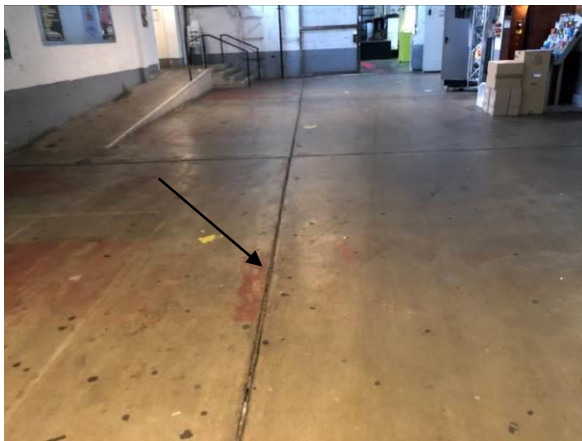
Abb. 3  
Westfoyer, Boden – asbesthaltige Bodenfugen vorhanden.

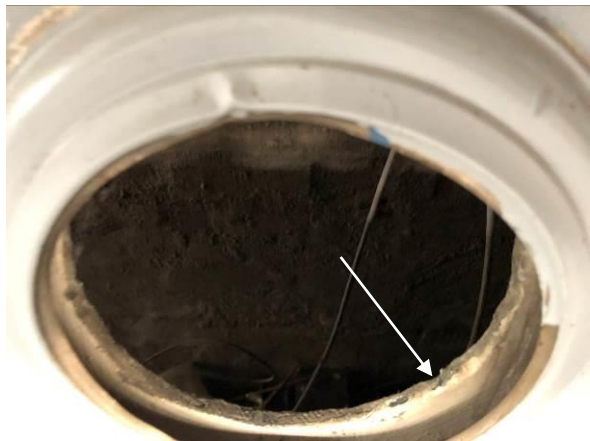
| Schadstoff | Fundstelle | Produkt | Mengen | Bewertung / Maßnahme |
|---|---|---|---|---|
| | Meisterbude | Faserzementplatte | <1m <sup>2</sup> | Im eingebauten Zustand keine Gefährdung.<br><br>Bei Abbruch- und Sanierungsarbeiten sind die Vorgaben gem. TRGS 519 beachten. |

Abb. 4  
Meisterbude, oben – Asbestzementplatte hinter (ehemaligem) Rohrauslass vorhanden

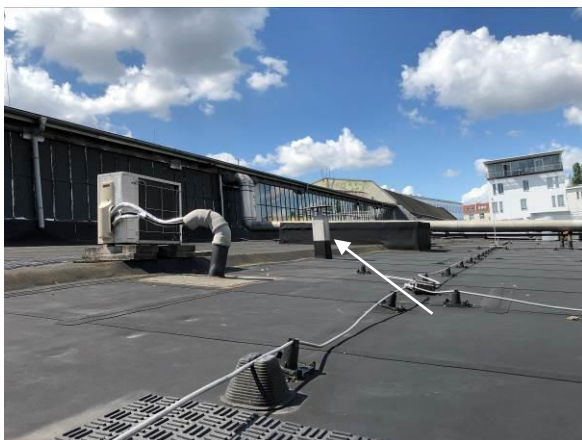
| Schadstoff | Fundstelle | Produkt | Mengen | Bewertung / Maßnahme |
|---|---|---|---|---|
| | neben Meisterbude | Abluftrohr aus Asbestzement (Toschi-Rohr) | ca. 5m | Im eingebauten Zustand keine Gefährdung.<br><br>Bei Abbruch- und Sanierungsarbeiten sind die Vorgaben gem. TRGS 519 beachten. |

Abb. 5  
Asbesthaltiges Abluftrohr – kommt von unten neben Meisterbude und endet auf dem Dach

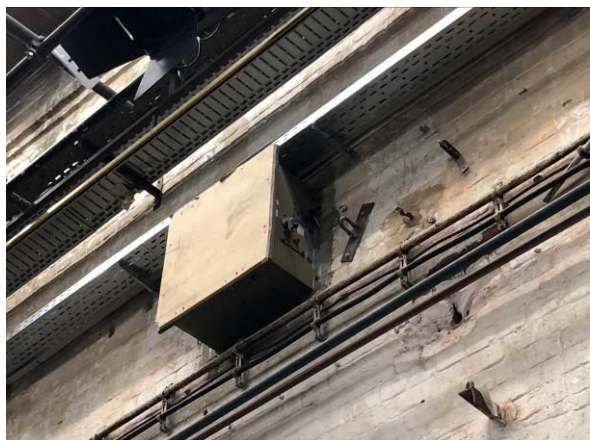
| Schadstoff | Fundstelle | Produkt | Mengen | Bewertung / Maßnahme |
|---|---|---|---|---|
| | k6 | Brandschutzklappen | 2 Stück | Klappen sind nicht in Betrieb und zugeschraubt. -> In diesem Zustand keine Gefährdung.<br><br>Bei Abbruch- und Sanierungsarbeiten sind die Vorgaben gem. TRGS 519 beachten. |

Abb. 6  
k6 – alte Brandschutzklappe (unterstellt asbesthaltig) keine Gefährdung da außer Betrieb; Ausbau empfohlen

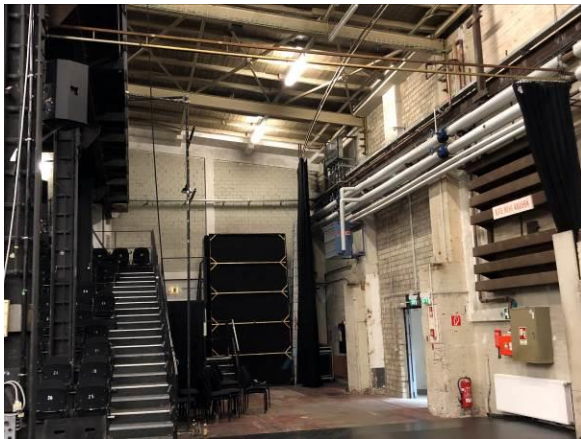
Abb. 7 -  
Gesamtes Gebäude, verschiedenste Rohrleitungen – unterstellt asbesthaltige Flachdichtungen vorhanden.

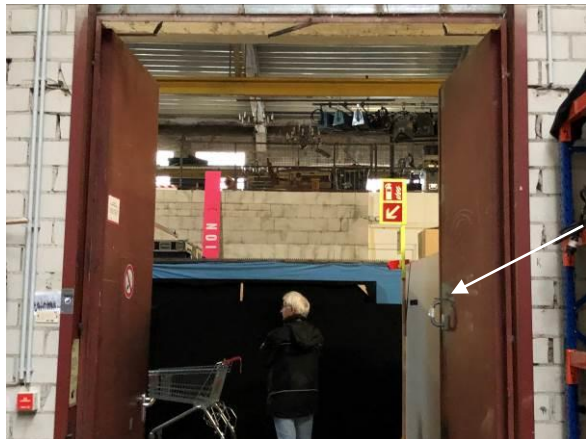
Abb. 8  
Brandschutztür – Bauzeitbedingt unterstellt asbesthaltige Pappen im Schließblech (und KMF-Füllung)

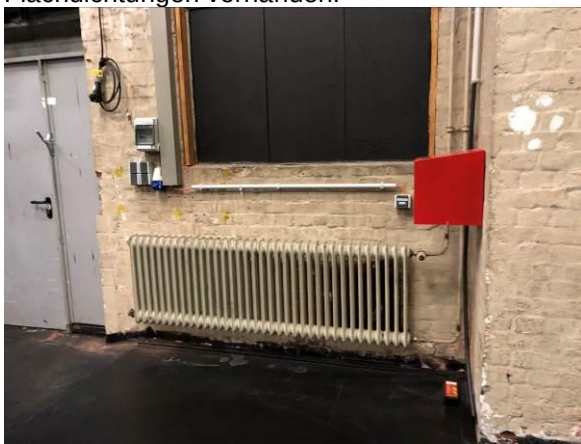
Abb. 9 -  
Gesamtes Gebäude, ältere Rippenheizkörper – unterstellt asbesthaltige Rippendichtungen

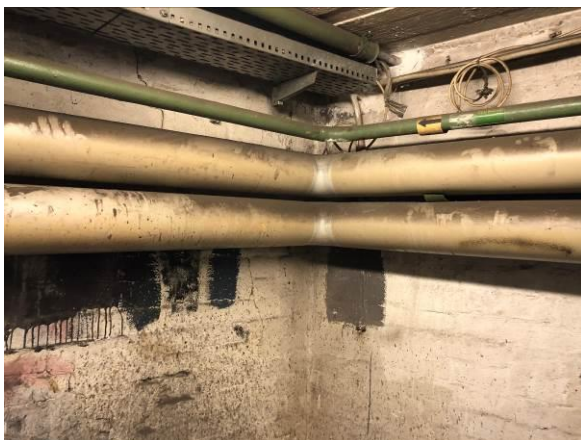
Abb. 10 -  
Gesamtes Gebäude, verschiedenste Rohrleitungen mit KMF-Ummantelungen (unterstellt K1B-Material).

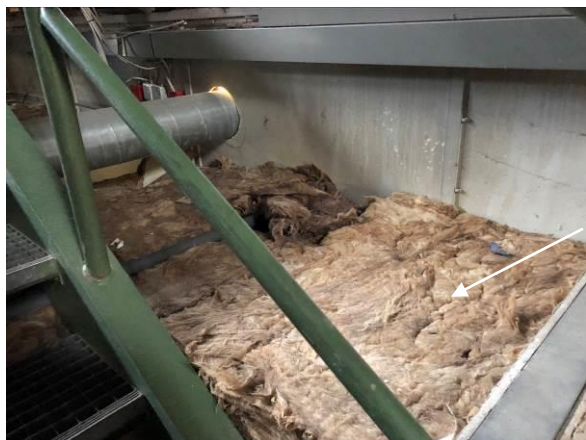
Abb. 11  
Bereich k1 – offen liegende KMF-Dämmung oberhalb der Leichtbauten = Sachgerechter Einbau empfohlen (auch bei nachweislich neuer Mineralwolle)

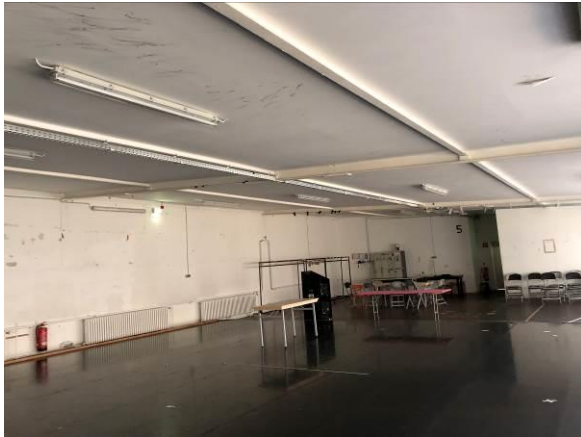
Abb. 12 -

Probephöhne – komplett in Leichtbauweise mit KMF-Dämmung (unterstellt K1B-Material) erstellt

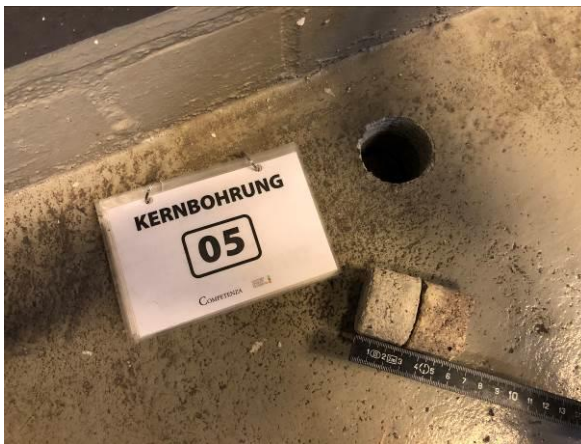
Abb. 14

Garderobe, Boden aus Kernbohrung 5 – PCB-haltige alte Bodenbeschichtung = weitere Untersuchung angeraten

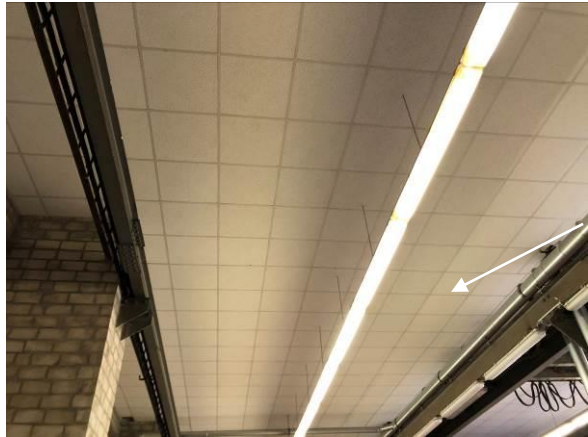
Abb. 13

Tischlerei – Decke mit KMF-Deckenplatten abgehängt (unterstellt K1B-Material)

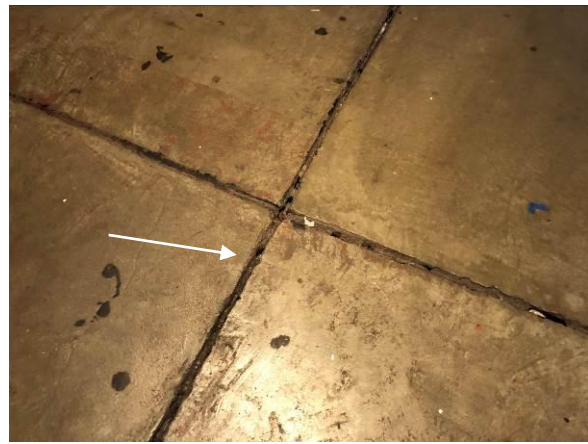
Abb. 15

| Schadstoff | Fundstelle | Produkt | Mengen | Bewertung / Maßnahme |
|---|---|---|---|---|
| PAK | Bodenfuge, Fugenabdichtung | | Ohne weitere Untersuchungen nicht ermittelbar | Produkt ist auch asbesthaltig-daher gilt:<br>Im eingebauten Zustand keine Gefährdung. <b>Umfang überprüfen.</b><br>Bei Abbruch- und Sanierungsarbeiten sind die Vorgaben gem. TRGS 519 beachten. |

Westfoyer, Bodenfuge – Fugenmasse enthält PAK, aber auch Asbest = Bewertung nach Asbestvorgaben

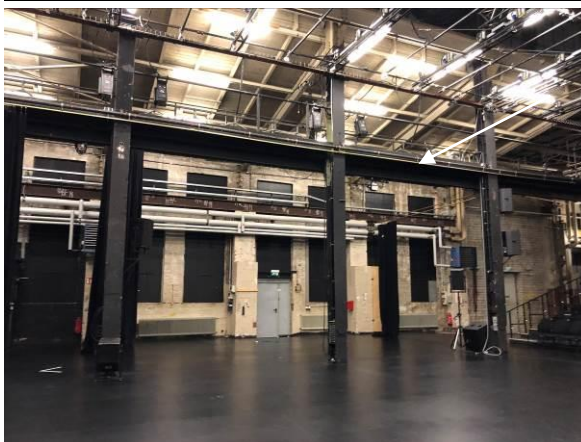
Alle Bereiche, Stahlkonstruktionen – Metallstützen und Träger mit schwermetall-haltigem Anstrich

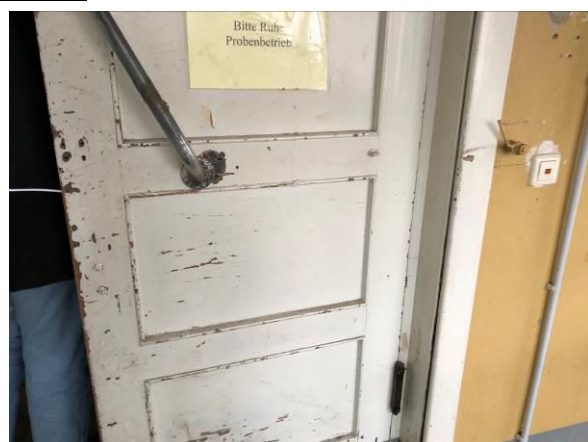
Zugang zur Probephöhne – Holztür mit schwermetallhaltigem Anstrich (Bleiweiß)

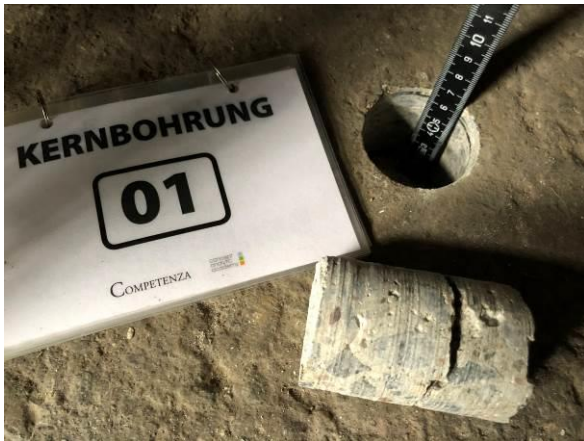
Abb. 18  
Metalwerkstatt – Boden aus Kernbohrung 1, Estrich  
enthält Mineralölkohlenwasserstoffe = vor Entsorgung  
Analyse nach Deponieverordnung

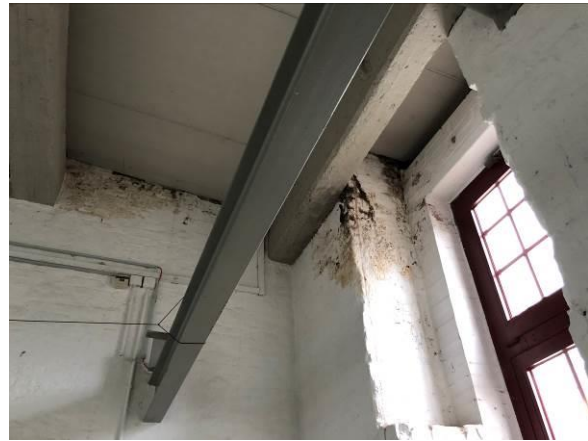
| Fundstelle | Bauteil | Menge / Bemerkung |
|---|---|---|
| Kassenbereich | -Außenwand im Fenster und Sockelbereich<br>-am Dachanschluss Wand zur Halle | ca. 5m <sup>2</sup> Flächen mit Feuchteinträgen– kleinflächig Schimmelpilzbildung erkennbar |

Auf einer Fläche von ca. 1m<sup>2</sup> ist im Kassenbereich Schimmelpilzbefall im Anschlussbereiches des Daches erkennbar. Feuchteschäden am Betonwerk der Dachkonstruktion sind in allen Hallen wiederkehrend vorhanden.

Abb. 19  
Kassenbereich – Feuchteschäden mit Schimmelpilz-  
bildung

Der Schimmelpilzbefall und seine Ursache sollten daher als innenraumhygienischer Mangel im Sinne eines vorbeugenden Gesundheitsschutzes fachgerecht saniert werden.

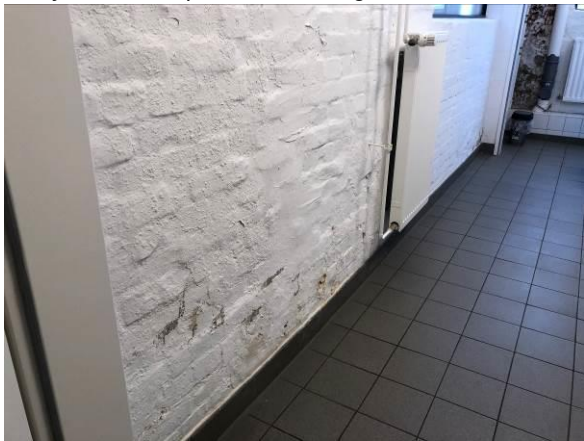
Im Kassenbereich und im Sanitärbereich der Künstlergarderobe k1 sind wiederkehrend Feuchtschäden mit Salzausblühungen im Außenwandbereich erkennbar. Augenscheinlich handelt es sich um aufsteigende Feuchte aus dem Sockelbereich sowie Feuchteinträge aus undichten Fensterabdichtungen.

Abb. 20  
k1, Künstlergarderobe, Sanitär-Herren, Aufsteigende  
Feuchte im Sockelbereich

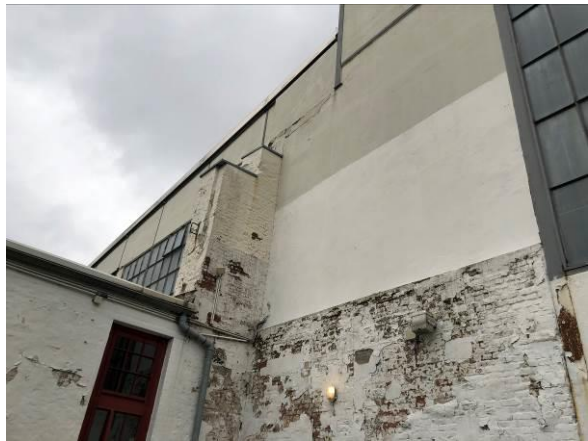
Abb. 21  
Feuchteschäden im Fassadenbereich wiederkehrend  
erkennbar

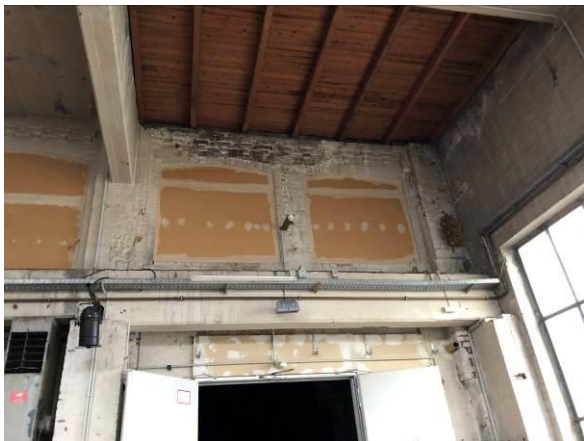
Abb. 22  
Bereich Westfoyer – Schalhölzer, Feuchteinträge am  
Betonwerk, verschiedene Leichtbauspachtelungen =  
unterschiedliche Bauzeitalter und Materialien  
erschweren Bestandsbewertung

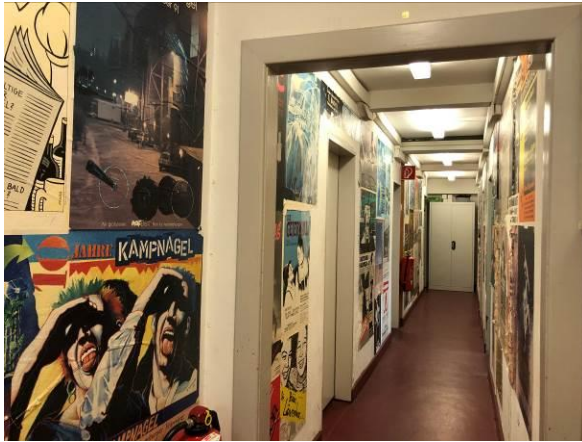
Abb. 23  
Erdgeschoss - asbesthaltige Putze/  
Spachtelungen im Wandbereich (weitere asbest-  
haltige Putzflächen im Gebäude vorhanden).

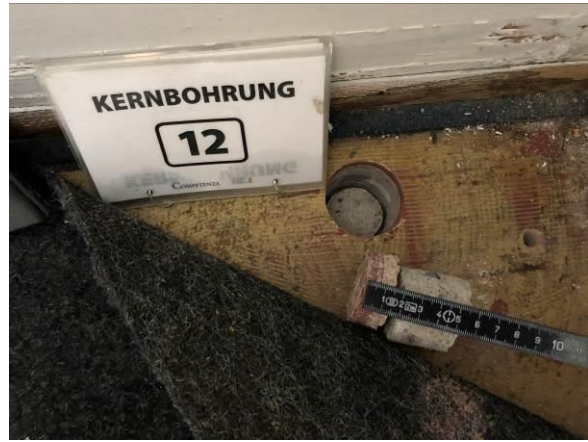
Abb. 24  
3.OG, Boden aus Kernbohrung 12 –  
asbesthaltiger Steinholzestrich nachgewiesen

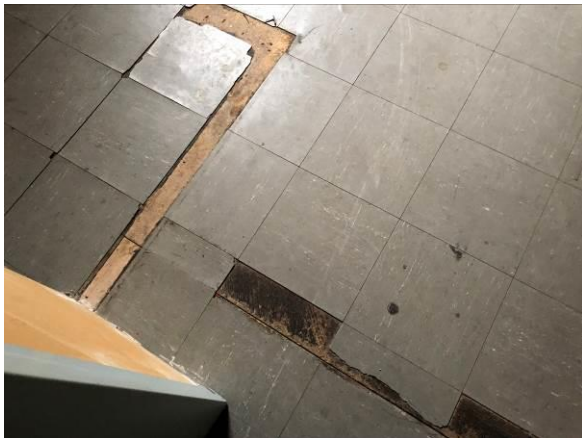
Abb. 25  
1.OG, Flur, Boden, hinterer Teil – Flexplatte und  
darunter liegender Kleber asbesthaltig

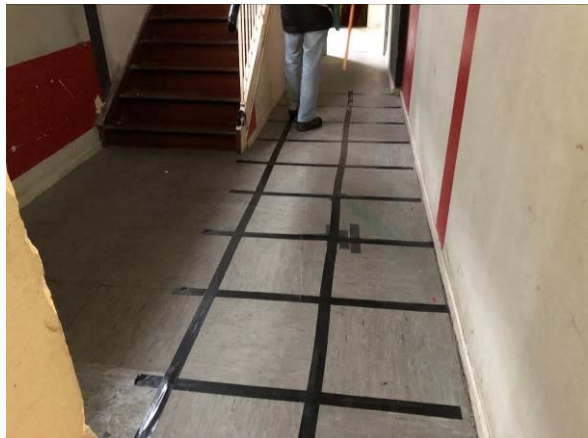
Abb. 26  
1. OG, Flur, Boden, vorderer Teil –  
Bodenbelagsplatten mit Kleber asbesthaltig

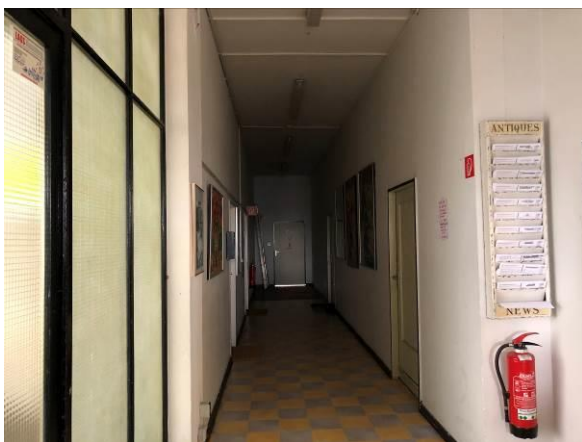
Abb. 27  
5. OG, Flur, Boden – asbesthaltiger Bodenbelag  
(Steinholzestrich)

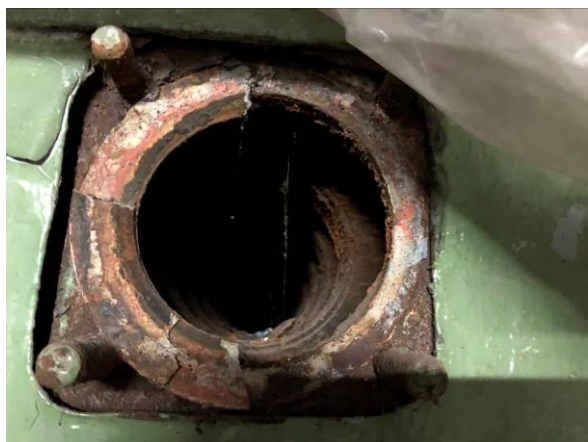
Abb. 28  
Keller – freiliegende asbesthaltige  
Flanschdichtung

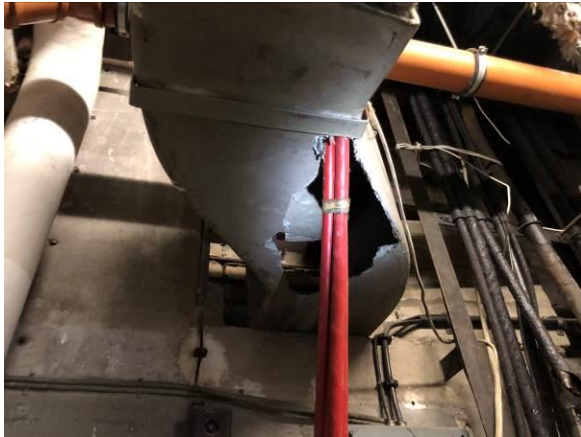
| Fundstelle | Produkt | Mengen |
|---|---|---|
| Kellerbereich | Abluftrohre aus Asbestzement (Toschi-Rohre) zum Teil stark beschädigt. Vorgutachten vorhanden. | ca. 20m |

| Schadstoff | Fundstelle | Produkt | Mengen | Bewertung / Maßnahme |
|---|---|---|---|---|
| Asbest | Keller (unter Altbau) | Abluftrohre aus Asbestzement (Toschi-Rohr) | ca. 20m | <p>Bei sachgerechtem Einbau ist keine Gesundheitsgefährdung abzuleiten. Aber hier teils gebrochene Rohre vorhanden = sachgerechte Sanierung angeraten</p> <p>Bei Abbruch- und Sanierungsarbeiten sind die Vorgaben gem. TRGS 519 beachten.</p> <p><b>Weitere Schadstoffe (KMF) vorhanden: Zutrittsbeschränkungen und Schutzkonzept für Zugang empfohlen</b></p> |

Abb. 29 -  
Keller – zerstörtes Abluftrohr aus Asbestzement

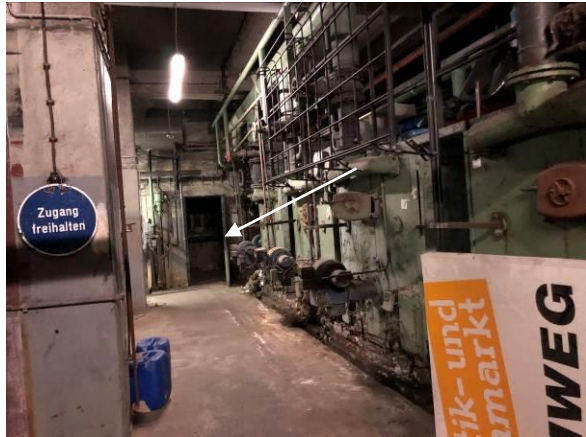
Abb. 30  
Brandschutztür – Bauzeitbedingt unterstellt  
asbesthaltige Pappen im Schließblech (und KMF-  
Füllung)

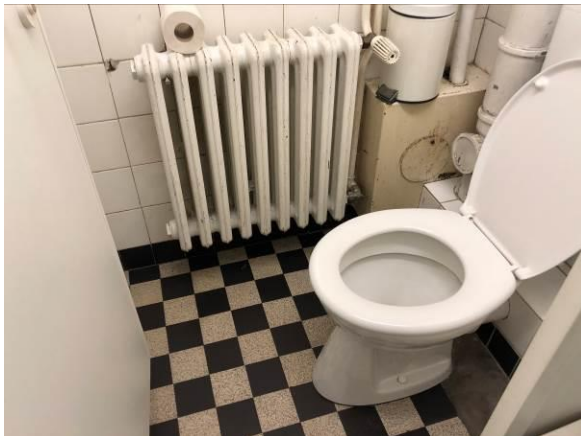
Abb. 31 -  
Gesamtes Gebäude, vereinzelt ältere  
Rippenheizkörper – unterstellt asbesthaltige  
Rippendichtungen

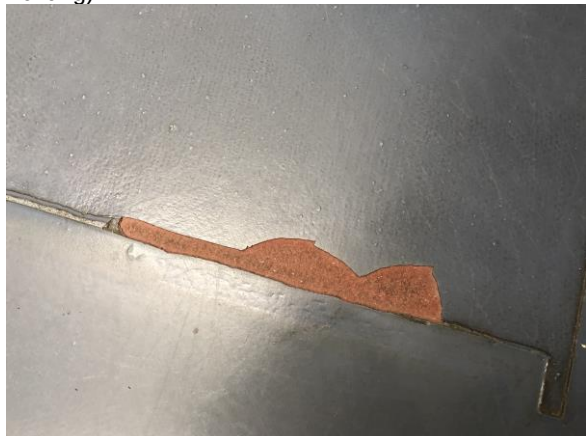
Abb. 32  
Wiederkehrend Hinweise auf Steinholzestrich =  
Handlungsbedarf!

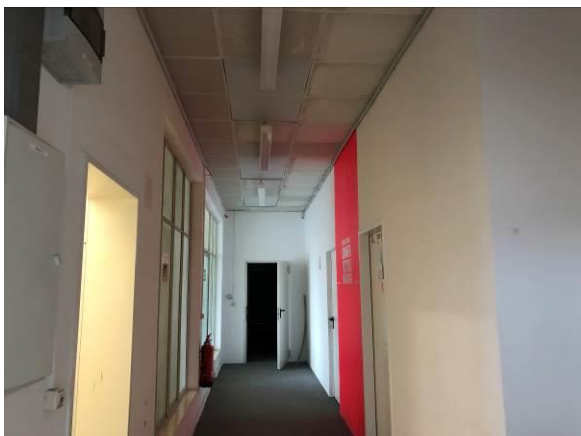
Abb. 32 -  
4.OG, Flur – KMF-Deckenplatten (unterstellt  
K1B-Material).

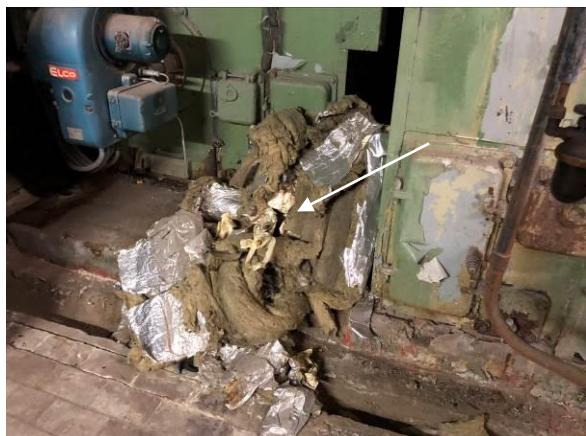
Abb. 33  
Keller – offen liegende KMF-Dämmung =  
Sachgerechter Wiederherstellung bzw. Rückbau  
empfohlen

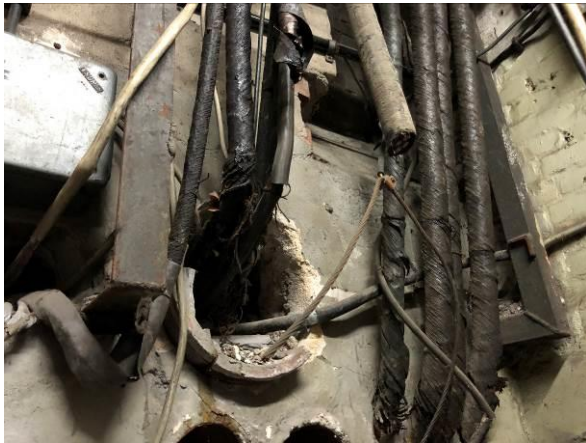
Abb. 34

Keller – alte schwarzgetränkte Kabelummantelungen = unterstellt PAK-haltig

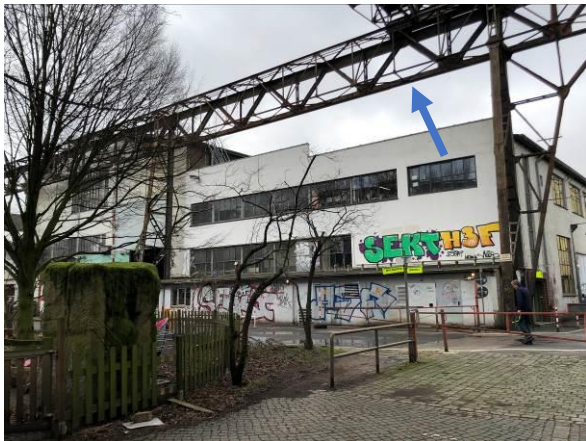
Abb. 35

Außengelände, Historische Krananlage – Metallstützen und Träger mit schwermetall-haltigem Anstrich

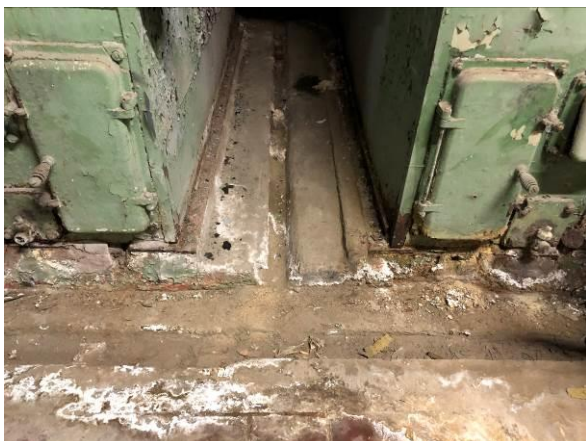
Abb. 36

Keller, Boden vor Heizkessel 1, Estrich enthält Mineralölkohlenwasserstoffe = vor Entsorgung Analyse nach Deponieverordnung

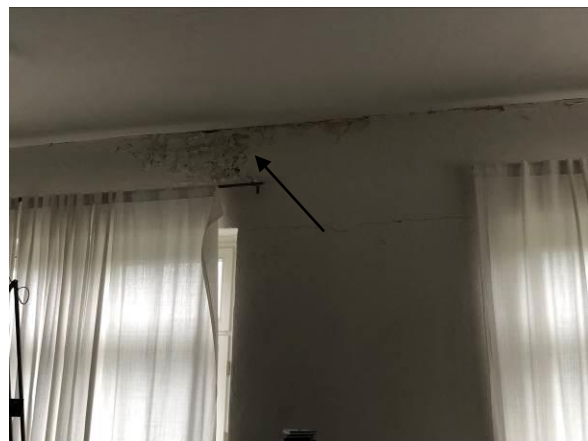
Abb. 37

| Fundstelle | Bauteil | Menge / Bemerkung |
|---|---|---|
| Gebäudeteil aus Baujahr 49/50, 4.OG, Mietung „Jackel“ | Wand im Deckenanschlußbereich<br>Decke | ca. 5m² Flächen mit Feuchteinträgen– kleinflächig Schimmelpilzbildung erkennbar |

Die Ursache für die Feuchteinträge und somit die Bildung des Schimmelpilzes wurde nach Aussage der Gebäudenutzer bereits behoben (Dachabdichtung).

4.OG, Mietung „Jackel“ – Feuchteschäden mit Schimmelpilzbefall
