## Prüfbericht

### **Prüfung auf Anorganische Fasern in Materialproben gemäß VDI-Richtlinie 3866-5 (2017-06)**

| Bericht-Nr.: | 23-55-00177 – D-111970 |
| Auftragsbezeichnung Kunde: | HB2366, Kampnagel Dächer, Jarrestraße 18-20, 22303 Hamburg |

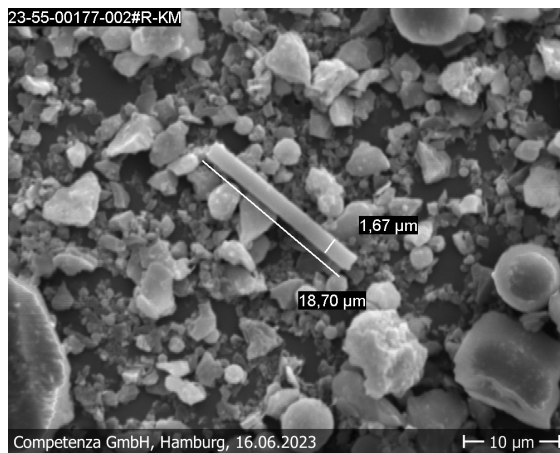
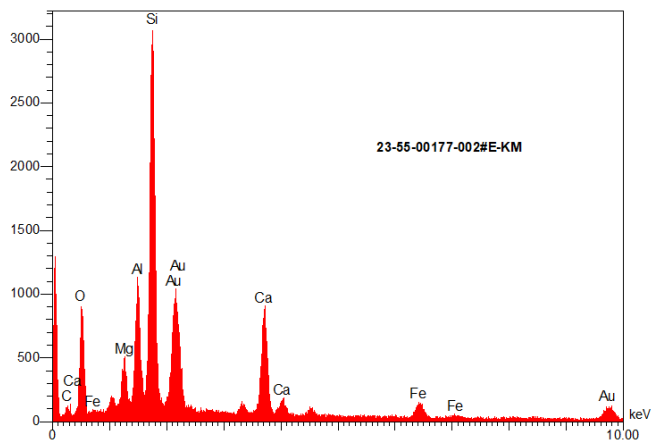
| Probennummer | Prüfplan | Probenbezeichnung | Analysenergebnis | Gehalt | WHO-Fasern <sup>1</sup><br>nachweisbar |
|---|---|---|---|---|---|
| 23-55-00177-002 | F-MPED | Probe 2: Dach,<br>Dachfläche 13,<br>Dachöffnung 13.2,<br>Bitumenbahnen | KMF nachgewiesen | aufgrund von<br>Matrixreduktion<br>keine Angabe<br>möglich | ja |

## Abbildung und Elementspektrum: KMF Fundstelle 23-55-00177-002

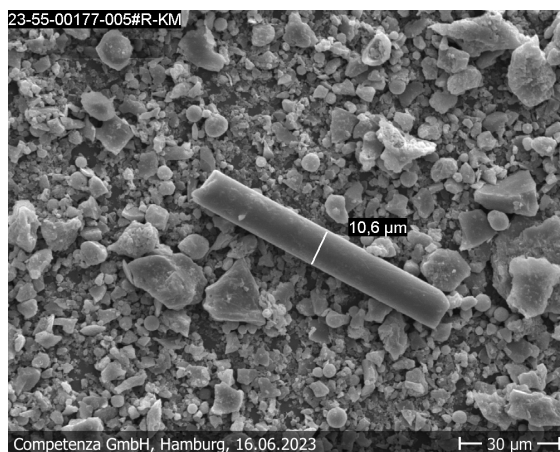
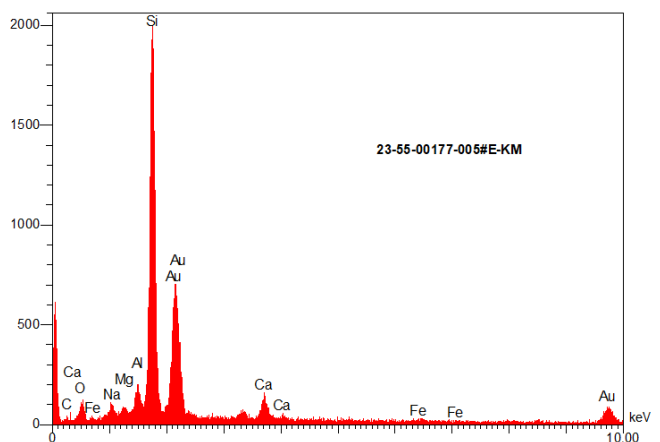
| Probennummer | Prüfplan | Probenbezeichnung | Analysenergebnis | Gehalt | WHO-Fasern <sup>1</sup><br>nachweisbar |
|---|---|---|---|---|---|
| 23-55-00177-005 | F-MPED | Probe 6: Dach,<br>Dachfläche 10,<br>Dachöffnung 10.3,<br>Bitumenbahnen | KMF nachgewiesen | aufgrund von<br>Matrixreduktion<br>keine Angabe<br>möglich | nein |

## Abbildung und Elementspektrum: KMF Fundstelle 23-55-00177-005

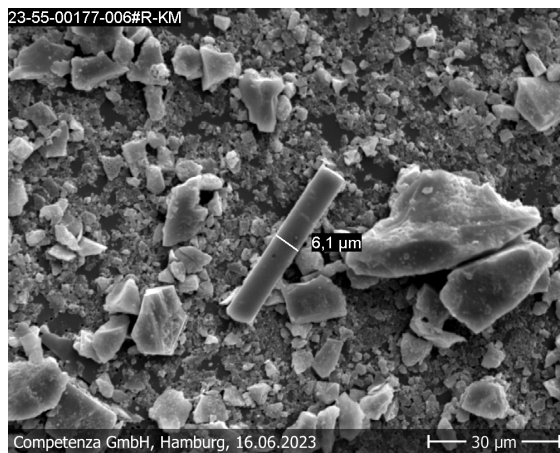
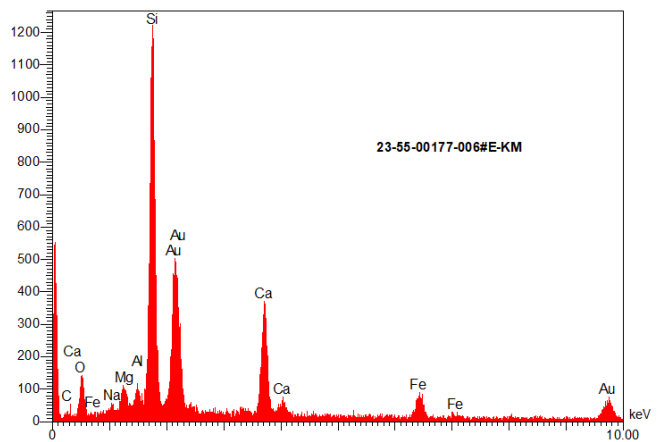
| Probennummer | Prüfplan | Probenbezeichnung | Analysenergebnis | Gehalt | WHO-Fasern <sup>1</sup><br>nachweisbar |
|---|---|---|---|---|---|
| 23-55-00177-006 | F-MPED | Probe 8: Dach,<br>Dachfläche 7,<br>Dachöffnung 7.2,<br>Bitumenbahnen | KMF nachgewiesen | aufgrund von<br>Matrixreduktion<br>keine Angabe<br>möglich | nein |

## Abbildung und Elementspektrum: KMF Fundstelle 23-55-00177-006

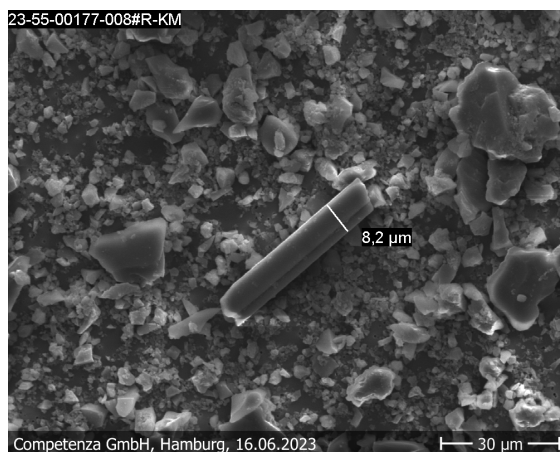
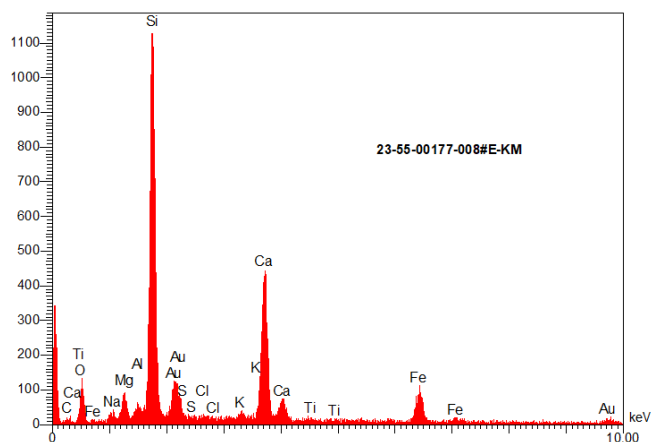
| Probennummer | Prüfplan | Probenbezeichnung | Analysenergebnis | Gehalt | WHO-Fasern <sup>1</sup><br>nachweisbar |
|---|---|---|---|---|---|
| 23-55-00177-008 | F-MPED | Probe 10: Dach,<br>Dachfläche 9,<br>Dachöffnung 9.1,<br>Bitumenbahnen | KMF nachgewiesen | aufgrund von<br>Matrixreduktion<br>keine Angabe<br>möglich | nein |

## Abbildung und Elementspektrum: KMF Fundstelle 23-55-00177-008

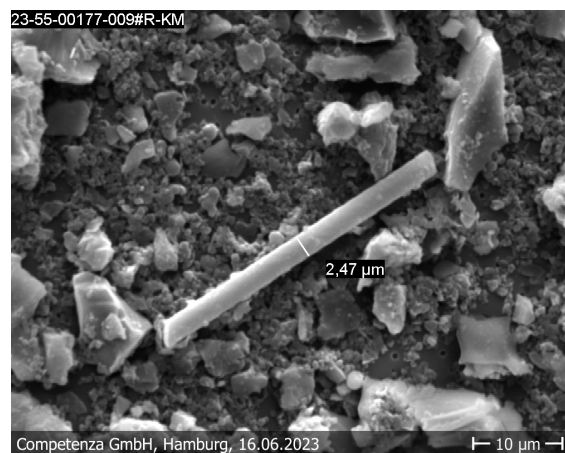
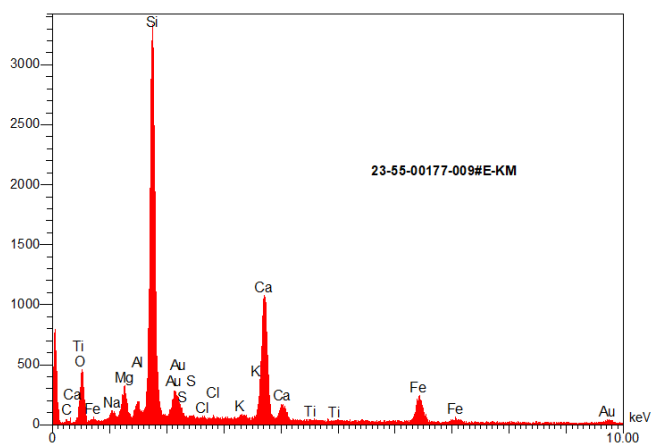
| Probennummer | Prüfplan | Probenbezeichnung | Analysenergebnis | Gehalt | WHO-Fasern <sup>1</sup><br>nachweisbar |
|---|---|---|---|---|---|
| 23-55-00177-009 | F-MPED | Probe 11: Dach,<br>Dachfläche 5,<br>Dachöffnung 5.1,<br>Bitumenbahnen | KMF nachgewiesen | aufgrund von<br>Matrixreduktion<br>keine Angabe<br>möglich | ja |

## Abbildung und Elementspektrum: KMF Fundstelle 23-55-00177-009

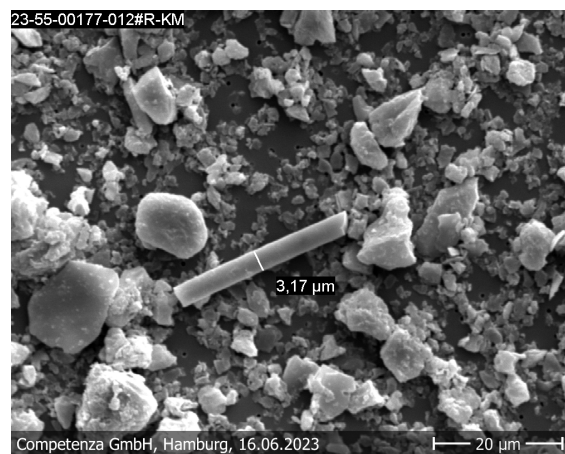
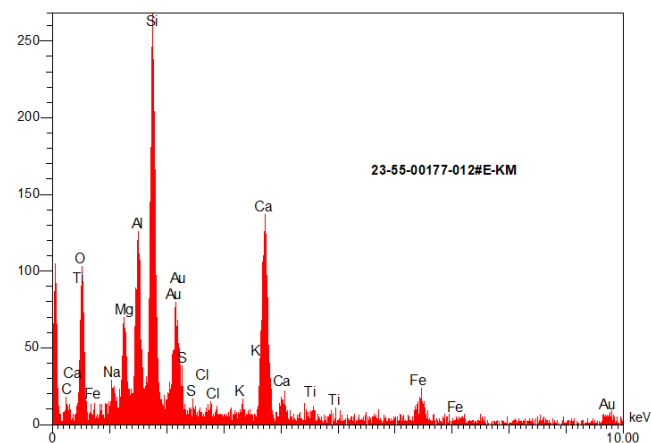
| Probennummer | Prüfplan | Probenbezeichnung | Analysenergebnis | Gehalt | WHO-Fasern <sup>1</sup><br>nachweisbar |
|---|---|---|---|---|---|
| 23-55-00177-012 | F-MPED | Probe 14: Dach,<br>Dachfläche 4,<br>Dachöffnung 4.3,<br>Bitumenbahnen | KMF nachgewiesen | aufgrund von<br>Matrixreduktion<br>keine Angabe<br>möglich | nein |

## Abbildung und Elementspektrum: KMF Fundstelle 23-55-00177-012
