## Prüfbericht

### **Prüfung auf Anorganische Fasern in Materialproben gemäß VDI-Richtlinie 3866-5 (2017-06)**

| Bericht-Nr.: | 23-55-00187 – D-114385 |
| Auftragsbezeichnung Kunde: | HB2366, Kampnagel Dächer, Jarrestraße 18-20, 22303 Hamburg |

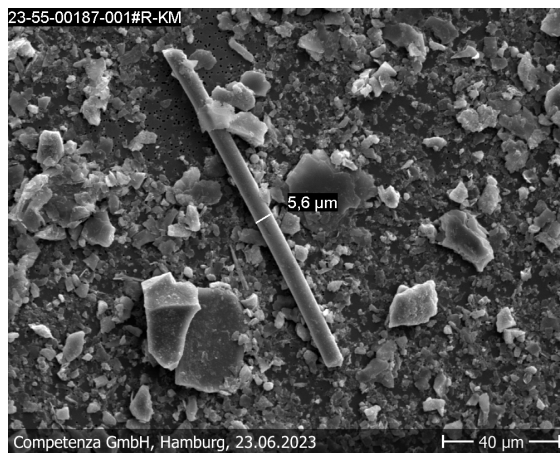
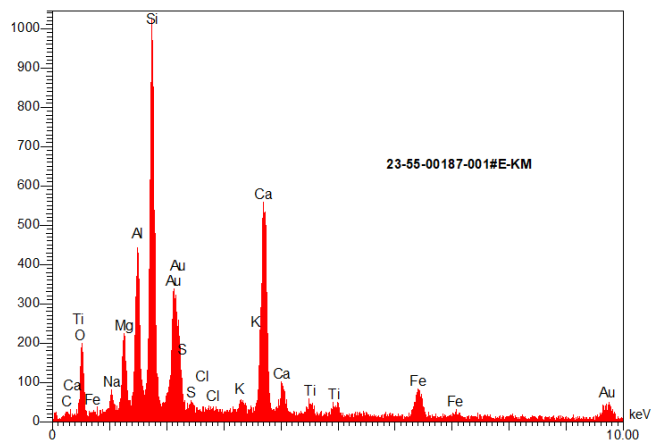
## Abbildung und Elementspektrum: KMF Fundstelle 23-55-00187-001

| Probennummer | Prüfplan | Probenbezeichnung | Analysenergebnis | Gehalt | WHO-Fasern <sup>1</sup><br>nachweisbar |
|---|---|---|---|---|---|
| 23-55-00187-001 | F-MPED | Probe 16: Dach,<br>Dachfläche 11,<br>Dachöffnung 11.1,<br>Bitumenbahnen | KMF nachgewiesen | aufgrund von<br>Matrixreduktion<br>keine Angabe<br>möglich | nein |

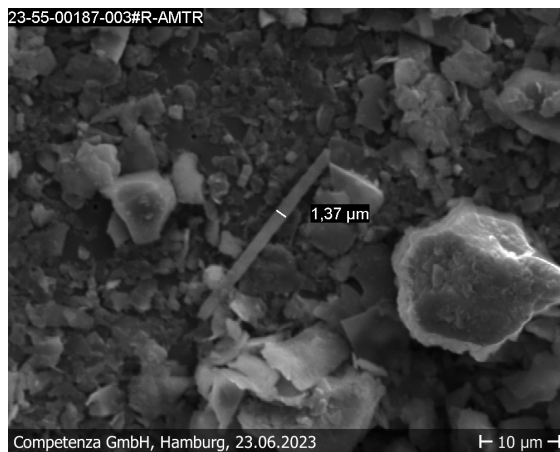
## Abbildung und Elementspektrum: Amphibol-Asbest (Aktinolith/Tremolit) Fundstelle 23-55-00187-003

| Probennummer | Prüfplan | Probenbezeichnung | Analysenergebnis | Gehalt | WHO-Fasern <sup>1</sup><br>nachweisbar |
|---|---|---|---|---|---|
| 23-55-00187-003 | F-MPED | Probe 22: Dach,<br>Dachfläche 2,<br>Dachöffnung 2.1,<br>Bitumenbahnen | Amphibol-Asbest (Tremolit/<br>Aktinolith) nachgewiesen | aufgrund von<br>Matrixreduktion<br>keine Angabe<br>möglich | ja |

Probe 23-55-00187-003: Die vorgefundenen Tremolit-Fasern werden als geogene Belastung bewertet. Lungengängige Fasern wurden vorgefunden.

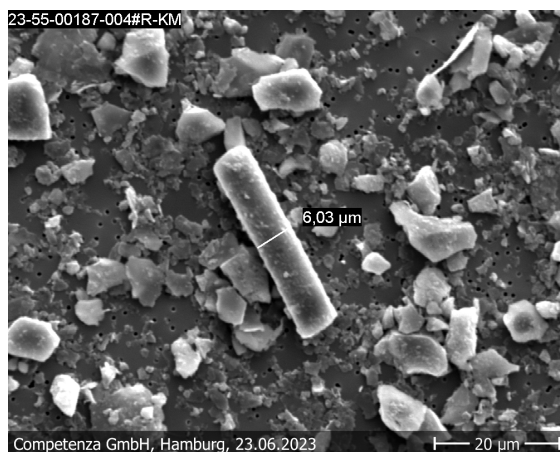
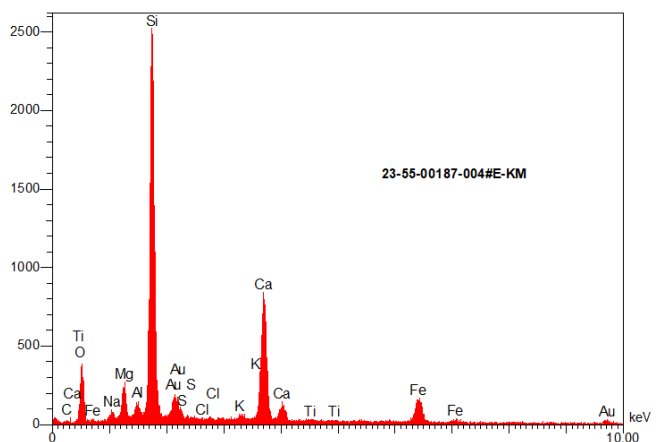
## Abbildung und Elementspektrum: KMF Fundstelle 23-55-00187-004

| Probennummer | Prüfplan | Probenbezeichnung | Analysenergebnis | Gehalt | WHO-Fasern <sup>1</sup><br>nachweisbar |
|---|---|---|---|---|---|
| 23-55-00187-004 | F-MPED | Probe 23: Dach,<br>Dachfläche 2,<br>Dachöffnung 2.2,<br>Bitumenbahnen | KMF nachgewiesen | aufgrund von<br>Matrixreduktion<br>keine Angabe<br>möglich | nein |

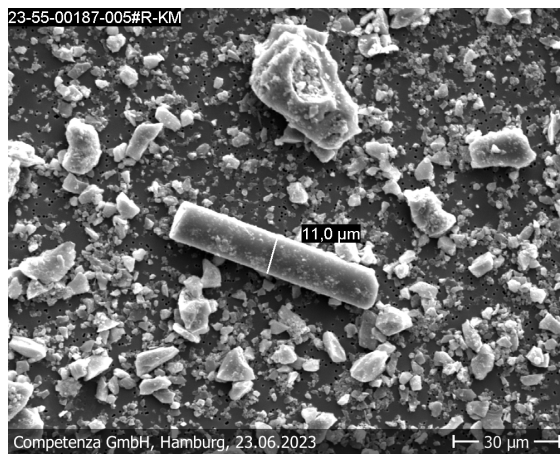
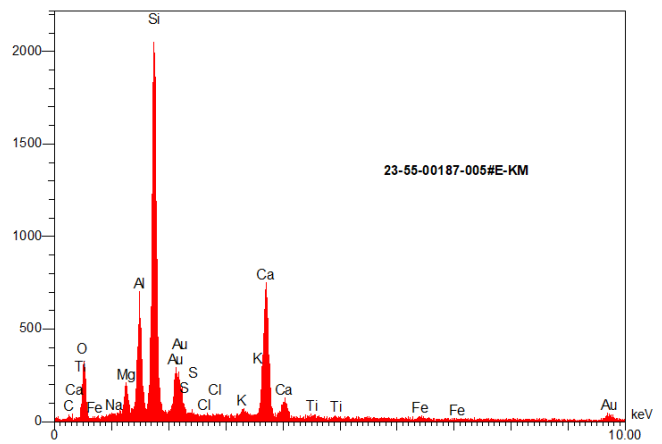
## Abbildung und Elementspektrum: KMF Fundstelle 23-55-00187-005

| Probennummer | Prüfplan | Probenbezeichnung | Analysenergebnis | Gehalt | WHO-Fasern <sup>1</sup><br>nachweisbar |
|---|---|---|---|---|---|
| 23-55-00187-005 | F-MPED | Probe 24: Dach,<br>Dachfläche 14,<br>Dachöffnung 14.1,<br>Bitumenbahnen | KMF nachgewiesen | aufgrund von<br>Matrixreduktion<br>keine Angabe<br>möglich | nein |

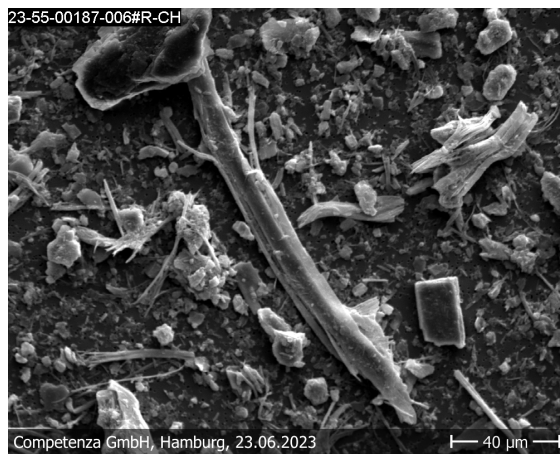
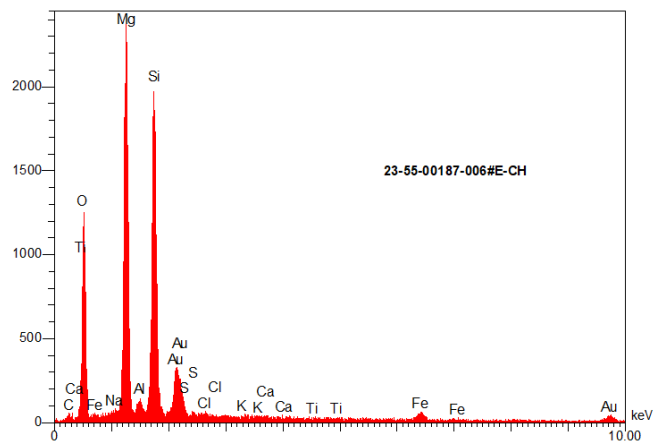
## Abbildung und Elementspektrum: Chrysotil-Asbest Fundstelle 23-55-00187-006

| Probennummer | Prüfplan | Probenbezeichnung | Analysenergebnis | Gehalt | WHO-Fasern <sup>1</sup><br>nachweisbar |
|---|---|---|---|---|---|
| 23-55-00187-006 | F-MPED | Probe 25: Dach,<br>Dachfläche 16,<br>Dachöffnung 16.1,<br>Bitumenbahnen | Chrysotil-Asbest<br>nachgewiesen | aufgrund von<br>Matrixreduktion<br>keine Angabe<br>möglich | ja |
