## Untersuchungsbericht Dachöffnungen

**Projekt:** Modernisierung Kampnagel Kulturfabrik

**Baumaßnahme:** Feuchtebestimmungen und  
Gebäudeschadstoffuntersuchungen

**Objekt:** Kampnagel Kulturfabrik  
Jarrestraße 18-20, 22303 Hamburg

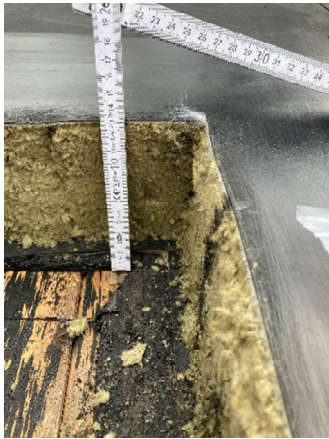
| Labor-Nr. | Bezeichnung | Ergebnis | Bewertung |
|---|---|---|---|
| <div> </div> <p><b>Dachöffnung 1.1:</b></p> <p>Untergrund: Holz</p> <ul style="list-style-type: none"> <li>• 18 mm Dachabdichtung (alt), Mehrlagig, verschweißt</li> <li>• 2 mm Kunststoffbahnen mit Synthesefasern als Zwischenlage</li> <li>• 115 mm Mineralwolle (Steinwolle)</li> <li>• 2 mm Kunststoffbahnen mit Synthesefasern</li> </ul> | | | |
| 23-55-00187-002 | Dachabdichtung (alt) | Kein Asbest nachgewiesen | Produkt ist KMF- und asbestfrei, PAK-gehalte unterhalb Grenzwerte > nicht Gesundheitsgefährlich, kein gefährlicher Abfall. |
| 201028 - 2 | | Keine KMF nachgewiesen | |
| HC1198.20 | Feuchtegehalt Dämmung | 0,09% | Feuchtegehalt ohne Auffälligkeiten |

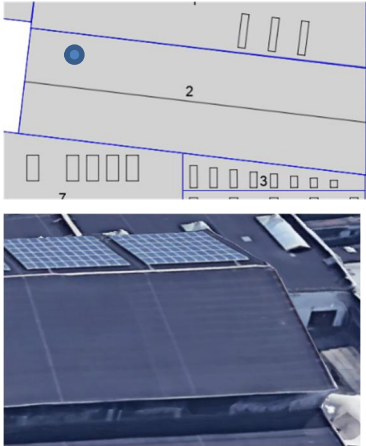
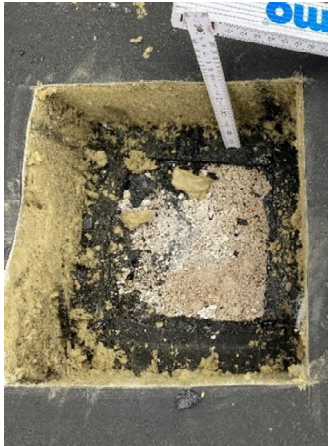
| Labor-Nr. | Bezeichnung | Ergebnis | Bewertung |
|---|---|---|---|
| <div> <div> <b>Dachöffnung 2.1:</b><br/> Untergrund: Leichtbeton / Bims <ul style="list-style-type: none"> <li>• 18 mm Dachabdichtung (alt), Mehrlagig, verschweißt</li> <li>• 2 mm Kunststoffbahnen mit Synthesefasern als Zwischenlage</li> <li>• 120 mm Mineralwolle (Steinwolle)</li> <li>• 2 mm Kunststoffbahnen mit Synthesefasern</li> </ul> </div> </div> | | | |
| 23-55-00187-003 | Dachabdichtung (alt) | Amphibol-Asbest nachgewiesen | Produkt ist KMF-frei. Asbest nachgewiesen und PAK-gehalte über Grenzwerte > Im Umgang mit dem Produkt gesundheitsgefährlich, gefährlicher Abfall. |
| 201028 - 3 | | Keine KMF nachgewiesen<br>$\Sigma$ PAK-EPA: 2.100<br>PAK-B(a)P: 84 | |
| HC1198.21 | Feuchtegehalt Dämmung | 0,09% | Feuchtegehalt ohne Auffälligkeiten |

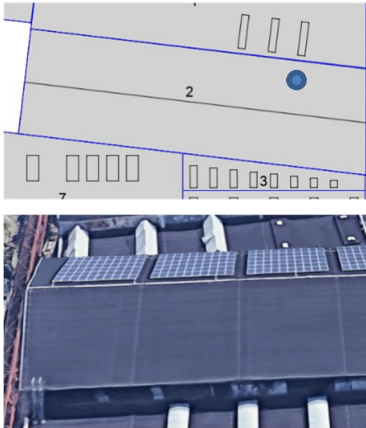
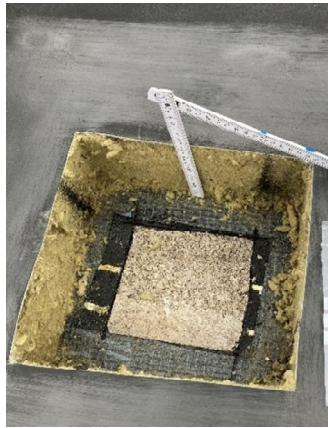
| Labor-Nr. | Bezeichnung | Ergebnis | Bewertung |
|---|---|---|---|
| <div> <div> <b>Dachöffnung 2.2:</b><br/> Untergrund: Leichtbeton / Bims <ul style="list-style-type: none"> <li>• 15 mm Dachabdichtung (alt), Mehrlagig, verschweißt</li> <li>• 2 mm Kunststoffbahnen mit Gewebeeinlage</li> <li>• 115 mm Mineralwolle (Steinwolle)</li> <li>• 2 mm Kunststoffbahnen mit Synthesefasern</li> </ul> </div> </div> | | | |
| 23-55-00187-004 | Dachabdichtung (alt) | Kein Asbest nachgewiesen | Produkt ist KMF- und asbestfrei, PAK-gehalte unterhalb Grenzwerte > nicht Gesundheitsgefährlich, kein gefährlicher Abfall |
| 201028 - 4 | | Keine KMF nachgewiesen<br>$\Sigma$ PAK-EPA: 10<br>PAK-B(a)P: 0,52 | |
| HC1198.22 | Feuchtegehalt Dämmung | 0,06% | Feuchtegehalt ohne Auffälligkeiten |

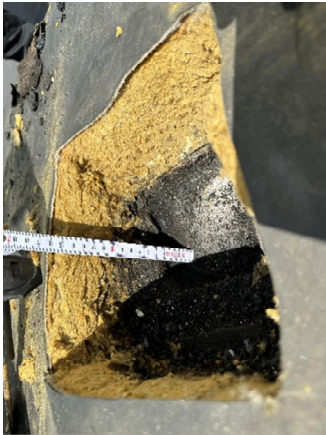
| Labor-Nr. | Bezeichnung | Ergebnis | Bewertung |
|---|---|---|---|
| <div> </div> <div> <p><b>Dachöffnung 3.1:</b></p> <p>Untergrund: Beton</p> <ul style="list-style-type: none"> <li>• 30 - 45 mm Dachabdichtung (alt) Mehrlagig, verschweißt</li> <li>• 2 mm Kunststoffbahnen mit Synthesefasern als Zwischenlage</li> <li>• 115 mm Mineralwolle (Steinwolle)</li> <li>• 2 mm Kunststoffbahnen mit Synthesefasern</li> </ul> </div> | | | |
| 23-55-00177-013 | Dachabdichtung (alt) | Kein Asbest nachgewiesen | Produkt ist KMF- und asbestfrei, PAK-gehalte über Grenzwerte > Im Umgang mit dem Produkt gesundheitsgefährlich, gefährlicher Abfall. |
| 200909 - 13 | | Keine KMF nachgewiesen | |

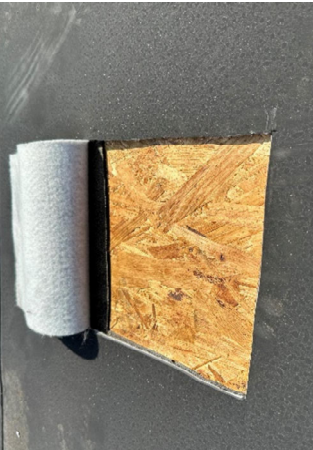
| Labor-Nr. | Bezeichnung | Ergebnis | Bewertung |
|---|---|---|---|
| <div> </div> <div> <b>Dachöffnung 4.1:</b><br/> Untergrund: Grobspanplatten (OSB) <ul style="list-style-type: none"> <li>• 2 mm Dachabdichtung (alt)<br/>Einlagig, verklebt</li> <li>• 2 mm Kunststoffbahnen mit Synthesefasern</li> </ul> </div> | | | |
| 23-55-00177-010 | Dachabdichtung (alt) | Kein Asbest nachgewiesen | Produkt ist KMF- und asbestfrei, PAK-gehalte unterhalb Grenzwerte > nicht Gesundheitsgefährlich, kein gefährlicher Abfall. |
| 200909 - 10 | | Keine KMF nachgewiesen | |
| - | Feuchtegehalt Dämmung | - | Keine Dämmung |

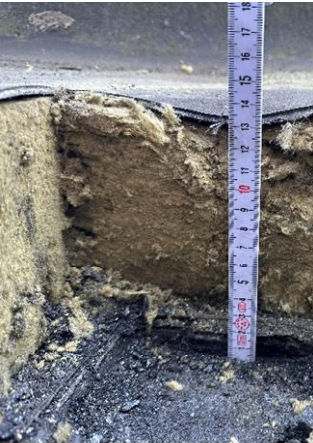
| Labor-Nr. | Bezeichnung | Ergebnis | Bewertung |
|---|---|---|---|
| <div> </div> <div> <b>Dachöffnung 4.2:</b><br/> Untergrund: Beton <ul style="list-style-type: none"> <li>• 22 - 30 mm Dachabdichtung (alt)<br/>Mehrlagig, verschweißt</li> <li>• 2 mm Kunststoffbahnen mit Synthesefasern als Zwischenlage</li> <li>• 120 mm Mineralwolle (Steinwolle)</li> <li>• 2 mm Kunststoffbahnen mit Synthesefasern</li> </ul> </div> | | | |
| 23-55-00177-011 | Dachabdichtung (alt) | Kein Asbest nachgewiesen | Produkt ist KMF- und asbestfrei, PAK-gehalte unterhalb Grenzwerte > nicht Gesundheitsgefährlich, kein gefährlicher Abfall |
| 200909 - 11 | | Keine KMF nachgewiesen | |

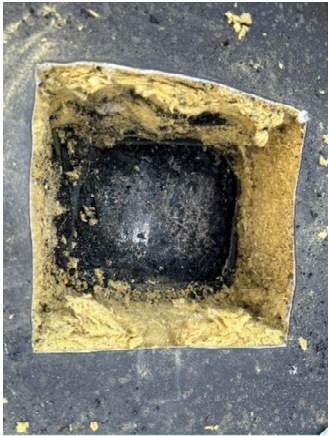
| Labor-Nr. | Bezeichnung | Ergebnis | Bewertung | | |
|---|---|---|---|---|---|
| <br> | | <b>Dachöffnung 4.3:</b><br>Untergrund: Beton <ul style="list-style-type: none"><li>• 30 - 35 mm Dachabdichtung (alt) Mehrlagig, verschweißt</li><li>• 2 mm Kunststoffbahnen mit Synthesefasern als Zwischenlage</li><li>• 120 mm Mineralwolle (Steinwolle)</li><li>• 2 mm Kunststoffbahnen mit Synthesefasern</li></ul> | | | |
| | | 23-55-00177-012 | Dachabdichtung (alt) | Kein Asbest nachgewiesen | Produkt ist KMF- und asbestfrei, PAK-gehalte über Grenzwerte > Im Umgang mit dem Produkt gesundheitsgefährlich, gefährlicher Abfall. |
| | | 200909 - 12 | | Keine KMF nachgewiesen | |
| HC1198.13 | Feuchtegehalt Dämmung | 0,42% | Feuchtegehalt ohne Auffälligkeiten | | |

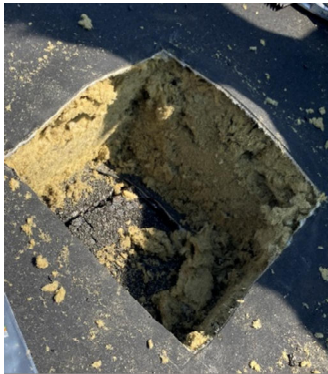
| Labor-Nr. | Bezeichnung | Ergebnis | Bewertung |
|---|---|---|---|
| <div> </div> <p><b>Dachöffnung 5.1:</b></p> <p>Untergrund: Holz</p> <ul style="list-style-type: none"> <li>• 18 mm Dachabdichtung (alt), Mehrlagig, verschweißt</li> <li>• 2 mm Kunststoffbahnen mit Synthesefasern als Zwischenlage</li> <li>• 120 mm Mineralwolle (Steinwolle)</li> <li>• 2 mm Kunststoffbahnen mit Synthesefasern</li> </ul> | | | |
| 23-55-00177-009 | Dachabdichtung (alt) | Kein Asbest nachgewiesen | Produkt ist asbestfrei. In der Dachbahn wurden lungengängige Mineralfasern analysiert. PAK-gehalte über Grenzwerte > Im Umgang mit dem Produkt gesundheitsgefährlich, gefährlicher Abfall. |
| 200909 - 9 | | KMF nachgewiesen<br>$\Sigma$ PAK-EPA: 780<br>PAK-B(a)P: 21 | |
| HC1198.11 | Feuchtegehalt Dämmung | 0,19% | Feuchtegehalt ohne Auffälligkeiten |

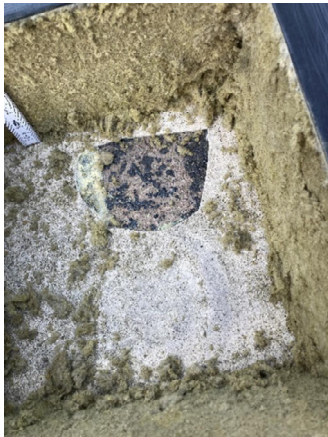
| Labor-Nr. | Bezeichnung | Ergebnis | Bewertung |
|---|---|---|---|
| <br> | | <b>Dachöffnung 6.1:</b><br>Untergrund: Beton <ul style="list-style-type: none"> <li>• 2 mm Kunststoffbahnen mit Synthesefasern als Zwischenlage</li> <li>• 120 mm Mineralwolle (Steinwolle)</li> <li>• 2 mm Kunststoffbahnen mit Synthesefasern</li> </ul> | |
| - | Dachabdichtung (alt) | Keine Auffälligkeiten | - |
| HC1198.18 | Feuchtegehalt Dämmung | 0,19% | Feuchtegehalt ohne Auffälligkeiten |

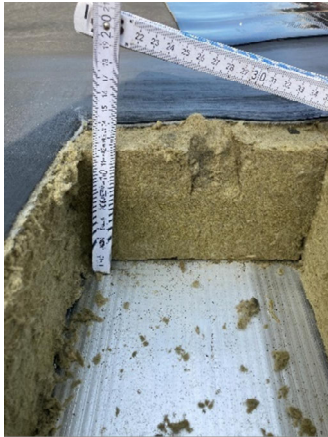
| Labor-Nr. | Bezeichnung | Ergebnis | Bewertung |
|---|---|---|---|
| <br> | | <b>Dachöffnung 6.2:</b><br>Untergrund: Blech <ul style="list-style-type: none"> <li>• 2 mm Kunststoffbahnen mit Synthesefasern als Zwischenlage</li> <li>• 120 mm Mineralwolle (Steinwolle)</li> <li>• 2 mm Kunststoffbahnen mit Synthesefasern</li> </ul> | |
| - | Dachabdichtung (alt) | Keine Auffälligkeiten | - |
| HC1198.18 | Feuchtegehalt Dämmung | 0,13% | Feuchtegehalt ohne Auffälligkeiten |

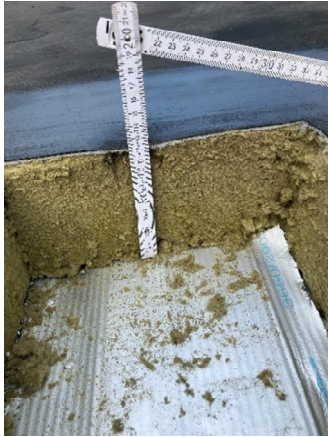
| <br> | | <b>Dachöffnung 6.3:</b><br>Untergrund: Blech <ul style="list-style-type: none"> <li>• 2 mm Kunststoffbahnen mit Synthesefasern als Zwischenlage</li> <li>• 120 mm Mineralwolle (Steinwolle)</li> <li>• 2 mm Kunststoffbahnen mit Synthesefasern</li> </ul> | |
| HC1198.19 | Feuchtegehalt Dämmung | 0,18% | Feuchtegehalt ohne Auffälligkeiten |

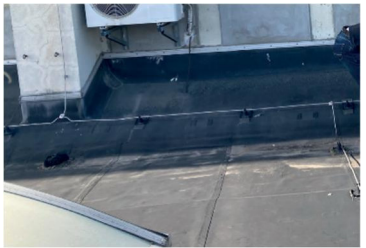
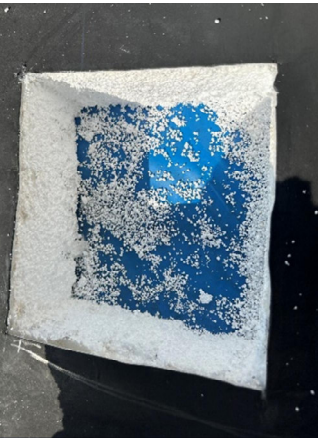
| Labor-Nr. | Bezeichnung | Ergebnis | Bewertung |
|---|---|---|---|
| <br> | <b>Dachöffnung 7.1:</b><br>Untergrund: Blech mit Folie <ul style="list-style-type: none"> <li>• 100 mm Polystyrol (EPS)</li> <li>• 2 mm Kunststoffbahnen mit Synthesefasern</li> </ul> | | |
| - | Dachabdichtung (alt) | Keine Auffälligkeiten | - |
| HC1198.7 | Feuchtegehalt Dämmung | 1,2% | Feuchtegehalt ohne Auffälligkeiten |

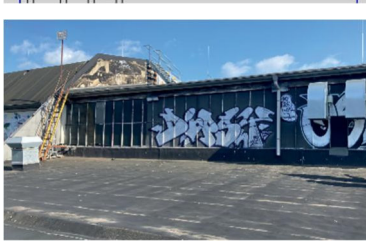
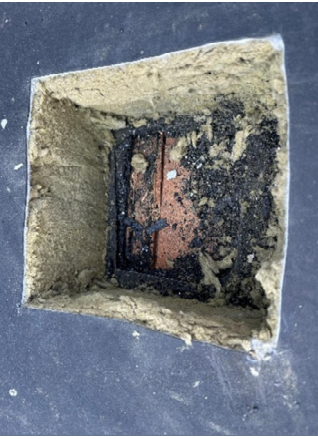
| Labor-Nr. | Bezeichnung | Ergebnis | Bewertung |
|---|---|---|---|
| <br> | <b>Dachöffnung 7.2:</b><br>Untergrund: Holz <ul style="list-style-type: none"> <li>• 16 mm Dachabdichtung (alt), Mehrlagig, verschweißt</li> <li>• 2 mm Kunststoffbahnen mit Synthesefasern als Zwischenlage</li> <li>• 110 mm Mineralwolle (Steinwolle)</li> <li>• 2 mm Kunststoffbahnen mit Synthesefasern</li> </ul> | | |
| 23-55-00177-006 | Dachabdichtung (alt) | Kein Asbest nachgewiesen | Produkt ist KMF- und asbestfrei, Gesamt-PAK-Gehalt ist über den Grenzwert, der Benzo(a)pyren-Gehalt ist unauffällig > nicht Gesundheitsgefährlich, gefährlicher Abfall. |
| 200909 - 6 | | Keine KMF nachgewiesen | |
| HC1198.8 | Feuchtegehalt Dämmung | 0,23% | Feuchtegehalt ohne Auffälligkeiten |

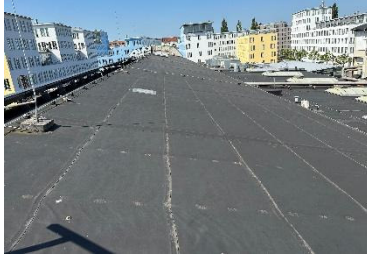
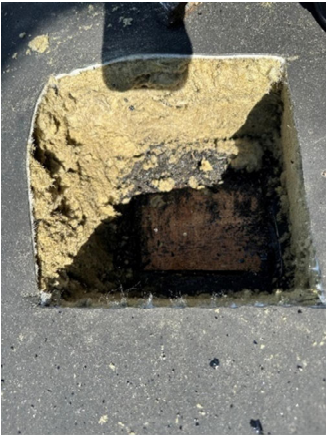
| Labor-Nr. | Bezeichnung | Ergebnis | Bewertung |
|---|---|---|---|
| <div> <div> <b>Dachöffnung 8.1:</b><br/> Untergrund: Holz <ul style="list-style-type: none"> <li>• 25 - 30 mm Dachabdichtung (alt), Mehrlagig, verschweißt</li> <li>• 2 mm Kunststoffbahnen mit Synthesefasern als Zwischenlage</li> <li>• 120 mm Mineralwolle (Steinwolle)</li> <li>• 2 mm Kunststoffbahnen mit Synthesefasern</li> </ul> </div> </div> | | | |
| 23-55-00177-007 | Dachabdichtung (alt) | Amphibol-Asbest nachgewiesen | Produkt ist KMF- und asbestfrei, PAK-gehalte unterhalb Grenzwerte > nicht Gesundheitsgefährlich, kein gefährlicher Abfall |
| 200909 - 7 | | Keine KMF nachgewiesen | |

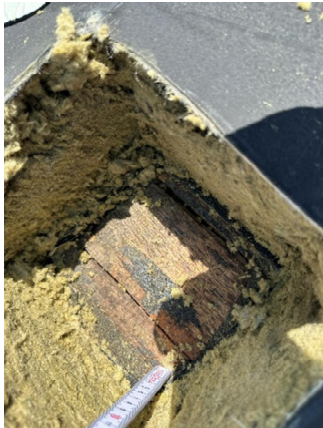
| Labor-Nr. | Bezeichnung | Ergebnis | Bewertung |
|---|---|---|---|
| <div> </div> <p><b>Dachöffnung 9.1:</b></p> <p>Untergrund: Holz</p> <ul style="list-style-type: none"> <li>• 18 mm Dachabdichtung (alt), Mehrlagig, verschweißt</li> <li>• 2 mm Kunststoffbahnen mit Synthesefasern als Zwischenlage</li> <li>• 120 mm Mineralwolle (Steinwolle)</li> <li>• 2 mm Kunststoffbahnen mit Synthesefasern</li> </ul> | | | |
| 23-55-00177-08 | Dachabdichtung (alt) | Kein Asbest nachgewiesen | Produkt ist KMF- und asbestfrei, Gesamt-PAK-Gehalt ist über den Grenzwert, der Benzo(a)pyren-Gehalt ist unauffällig > nicht Gesundheitsgefährlich, gefährlicher Abfall |
| 200909 - 8 | | Keine KMF nachgewiesen | |
| HC1198.10 | Feuchtegehalt Dämmung | 0,12% | Feuchtegehalt ohne Auffälligkeiten |

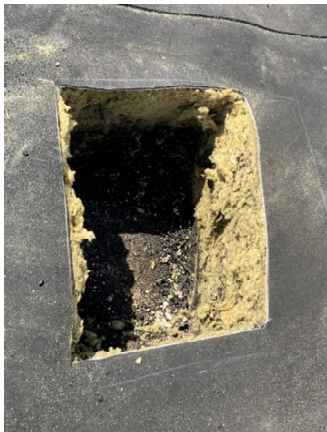
| Labor-Nr. | Bezeichnung | Ergebnis | Bewertung |
|---|---|---|---|
| <br> | | <b>Dachöffnung 10.1:</b><br>Untergrund: Beton <ul style="list-style-type: none"><li>• 25 - 30 mm Dachabdichtung (alt), Mehrlagig, verschweißt</li><li>• 2 mm Kunststoffbahnen mit Synthesefasern als Zwischenlage</li><li>• 100 mm Mineralwolle (Steinwolle)</li><li>• 2 mm Kunststoffbahnen mit Synthesefasern</li></ul> | |
| 23-55-00177-003 | Dachabdichtung (alt) | Kein Asbest nachgewiesen | Produkt ist KMF- und asbestfrei, PAK-gehalte über Grenzwerte > Im Umgang mit dem Produkt gesundheitsgefährlich, gefährlicher Abfall. |
| 200909 - 3 | | Keine KMF nachgewiesen<br><b>ΣPAK-EPA: 5.300</b><br><b>PAK-B(a)P: 270</b> | |
| HC1198.4 | Feuchtegehalt Dämmung | 0,28% | Feuchtegehalt ohne Auffälligkeiten |

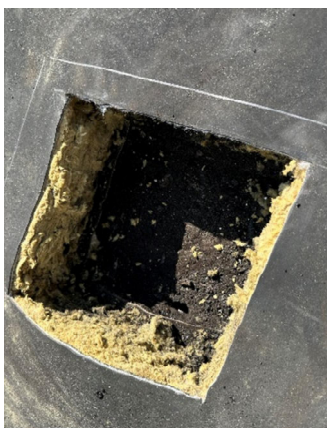
| Labor-Nr. | Bezeichnung | Ergebnis | Bewertung |
|---|---|---|---|
| <br> | | <b>Dachöffnung 10.2:</b><br>Untergrund: Beton <ul style="list-style-type: none"><li>• 25 mm Dachabdichtung (alt), Mehrlagig, verschweißt</li><li>• 2 mm Kunststoffbahnen mit Synthesefasern als Zwischenlage</li><li>• 100 mm Mineralwolle (Steinwolle)</li><li>• 2 mm Kunststoffbahnen mit Synthesefasern</li></ul> | |
| 23-55-00177-004 | Dachabdichtung (alt) | <b>Chrysotil-Asbest nachgewiesen</b> | Produkt ist KMF-frei. Asbest nachgewiesen. Gesamt-PAK-Gehalt ist über den Grenzwert, der Benzo(a)pyren-Gehalt ist unauffällig > Im Umgang mit dem Produkt aufgrund Asbest gesundheitsgefährlich, gefährlicher Abfall. |
| 200909 - 4 | | Keine KMF nachgewiesen<br><b>ΣPAK-EPA: 690</b><br><b>PAK-B(a)P: 27</b> | |

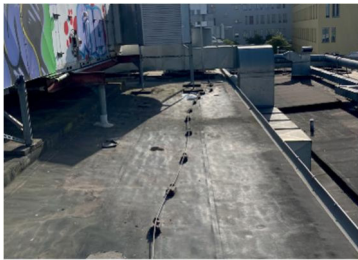
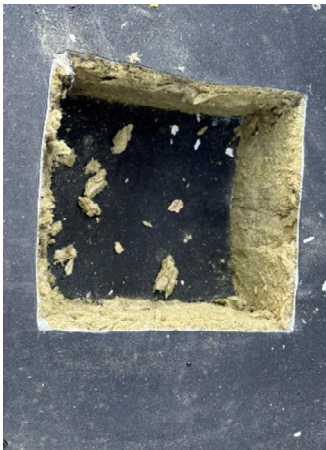
| Labor-Nr. | Bezeichnung | Ergebnis | Bewertung |
|---|---|---|---|
| <div> <div> <b>Dachöffnung 10.3:</b><br/> Untergrund: Beton <ul style="list-style-type: none"> <li>• 25 - 30 mm Dachabdichtung (alt), Mehrlagig, verschweißt</li> <li>• 2 mm Kunststoffbahnen mit Synthesefasern als Zwischenlage</li> <li>• 105 mm Mineralwolle (Steinwolle)</li> <li>• 2 mm Kunststoffbahnen mit Synthesefasern</li> </ul> </div> </div> | | | |
| 23-55-00177-005 | Dachabdichtung (alt) | Kein Asbest nachgewiesen | Produkt ist KMF- und asbestfrei, PAK-gehalte über Grenzwerte > Im Umgang mit dem Produkt gesundheitsgefährlich, gefährlicher Abfall. |
| 200909 - 5 | | Keine KMF nachgewiesen<br><b>ΣPAK-EPA: 2.600</b><br><b>PAK-B(a)P: 140</b> | |

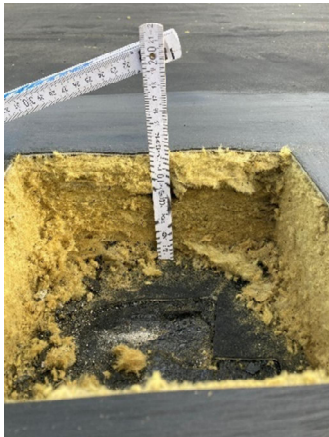
| Labor-Nr. | Bezeichnung | Ergebnis | Bewertung |
|---|---|---|---|
| <div> </div> <div> <p><b>Dachöffnung 11.1:</b></p> <p>Untergrund: Beton</p> <ul style="list-style-type: none"> <li>• 20 mm Dachabdichtung (alt), Mehrlagig, verschweißt</li> <li>• 2 mm Kunststoffbahnen mit Synthesefasern als Zwischenlage</li> <li>• 120 mm Mineralwolle (Steinwolle)</li> <li>• 2 mm Kunststoffbahnen mit Synthesefasern</li> </ul> </div> | | | |
| 23-55-00187-001 | Dachabdichtung (alt) | Kein Asbest nachgewiesen | Produkt ist KMF- und asbestfrei, PAK-gehalte über Grenzwerte > Im Umgang mit dem Produkt gesundheitsgefährlich, gefährlicher Abfall. |
| 201028 - 1 | | Keine KMF nachgewiesen<br><b>ΣPAK-EPA: 340</b><br><b>PAK-B(a)P: 15</b> | |
| HC1198.15 | Feuchtegehalt Dämmung | 0,17% | Feuchtegehalt ohne Auffälligkeiten |

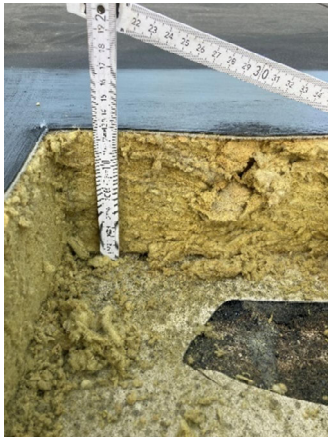
| Labor-Nr. | Bezeichnung | Ergebnis | Bewertung |
|---|---|---|---|
| | | | <b>Dachöffnung 12.1:</b><br>Untergrund: Beton <ul style="list-style-type: none"> <li>• 2 mm Kunststoffbahnen mit Synthesefasern als Zwischenlage</li> <li>• 120 mm Mineralwolle (Steinwolle)</li> <li>• 2 mm Kunststoffbahnen mit Synthesefasern</li> </ul> |
| - | Dachabdichtung (alt) | Keine Auffälligkeiten | - |
| HC1198.16 | Feuchtegehalt Dämmung | 0,32% | Feuchtegehalt ohne Auffälligkeiten |

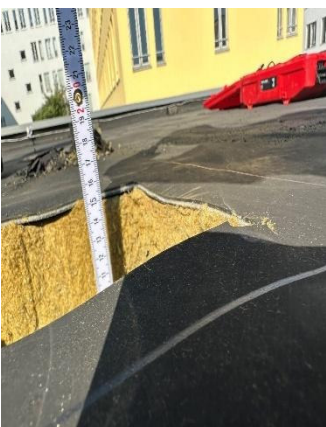
| Labor-Nr. | Bezeichnung | Ergebnis | Bewertung |
|---|---|---|---|
| <div> </div> <p><b>Dachöffnung 13.1:</b></p> <p>Untergrund: Beton</p> <ul style="list-style-type: none"> <li>• 20 - 25 mm Dachabdichtung (alt), Mehrlagig, verschweißt</li> <li>• 2 mm Kunststoffbahnen mit Synthesefasern als Zwischenlage</li> <li>• 120 mm Mineralwolle (Steinwolle)</li> <li>• 2 mm Kunststoffbahnen mit Synthesefasern</li> </ul> | | | |
| 23-55-00177-001 | Dachabdichtung (alt) | Kein Asbest nachgewiesen | Produkt ist KMF- und asbestfrei, PAK-gehalte über Grenzwerte > Im Umgang mit dem Produkt gesundheitsgefährlich, gefährlicher Abfall. |
| 200909 - 1 | | Keine KMF nachgewiesen<br>$\Sigma$ PAK-EPA: 3.500<br>PAK-B(a)P: 120 | |
| HC1198.1 | Feuchtegehalt Dämmung | 0,35% | Feuchtegehalt ohne Auffälligkeiten |

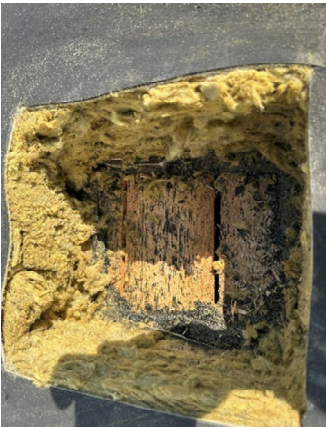
| Labor-Nr. | Bezeichnung | Ergebnis | Bewertung |
|---|---|---|---|
| <div> </div> <p><b>Dachöffnung 13.2:</b></p> <p>Untergrund: Holz</p> <ul style="list-style-type: none"> <li>• 16 mm Dachabdichtung (alt), Mehrlagig, verschweißt</li> <li>• 2 mm Kunststoffbahnen mit Synthesefasern als Zwischenlage</li> <li>• 120 mm Mineralwolle (Steinwolle)</li> <li>• 2 mm Kunststoffbahnen mit Synthesefasern</li> </ul> | | | |
| 23-55-00177-002 | Dachabdichtung (alt) | Kein Asbest nachgewiesen | Produkt ist KMF- und asbestfrei, PAK-gehalte unterhalb Grenzwerte > nicht Gesundheitsgefährlich, kein gefährlicher Abfall |
| 200909 - 2 | | KMF nachgewiesen lg.<br>$\Sigma$ PAK-EPA: 22<br>PAK-B(a)P: 0,53 | |
| HC1198.2 | Feuchtegehalt Dämmung | 0,25% | Feuchtegehalt ohne Auffälligkeiten |

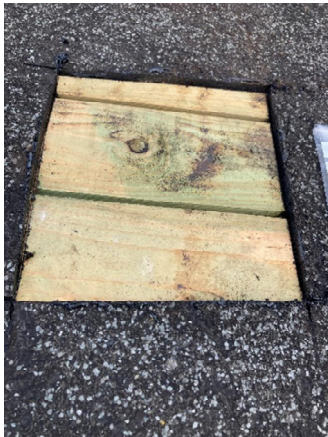
| Labor-Nr. | Bezeichnung | Ergebnis | Bewertung |
|---|---|---|---|
| <div> </div> <p><b>Dachöffnung 14.1:</b></p> <p>Untergrund: Holz</p> <ul style="list-style-type: none"> <li>• 3 mm Dachabdichtung (alt), Einlagig, verklebt</li> </ul> | | | |
| 23-55-00187-005 | Dachabdichtung (alt) | Kein Asbest nachgewiesen | Produkt ist KMF- und asbestfrei, PAK-gehalte unterhalb Grenzwerte > nicht Gesundheitsgefährlich, kein gefährlicher Abfall |
| 201028 - 5 | | Keine KMF nachgewiesen | |
| - | Feuchtegehalt Dämmung | - | Keine Dämmung |

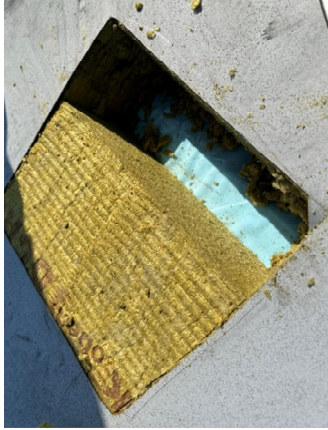
| Labor-Nr. | Bezeichnung | Ergebnis | Bewertung |
|---|---|---|---|
| <div> </div> <p><b>Dachöffnung 15.1:</b></p> <p>Untergrund: Blech mit Folie</p> <ul style="list-style-type: none"> <li>• 120 mm Mineralwolle (Steinwolle)</li> <li>• 2 mm Kunststoffbahnen</li> </ul> | | | |
| - | Dachabdichtung (alt) | Keine Auffälligkeiten | - |
| HC1198.3 | Feuchtegehalt Dämmung | 0,41% | Feuchtegehalt ohne Auffälligkeiten |

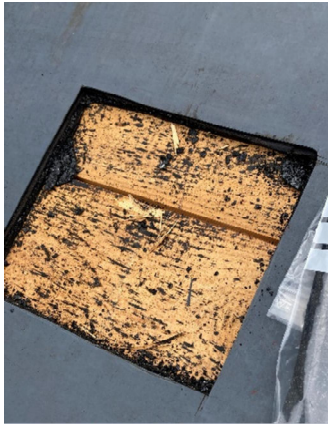
| Labor-Nr. | Bezeichnung | Ergebnis | Bewertung |
|---|---|---|---|
| <div> </div> <p><b>Dachöffnung 16.1:</b><br/> Untergrund: Holz</p> <ul style="list-style-type: none"> <li>• 3 mm Dachabdichtung (alt), Einlagig, verklebt</li> <li>• 2 mm Kunststoffbahnen</li> </ul> | | | |
| 23-55-00187-006 | Dachabdichtung (alt) | Chrysotil-Asbest nachgewiesen | Produkt ist KMF-frei, PAK-gehalte unterhalb Grenzwerte. Asbest nachgewiesen > Im Umgang mit dem Produkt gesundheitsgefährlich, gefährlicher Abfall |
| HC1198.20 | Feuchtegehalt Dämmung | 0,09% | Keine Dämmung |

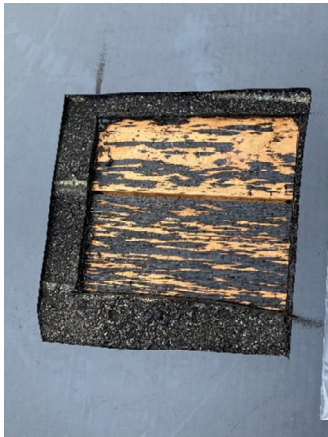
| Labor-Nr. | Bezeichnung | Ergebnis | Bewertung |
|---|---|---|---|
| <div> <div> <b>Dachöffnung 17.1:</b><br/> Untergrund: Holz <ul style="list-style-type: none"> <li>• 3 mm Dachabdichtung (alt), Einlagig, verklebt</li> <li>• 2 mm Kunststoffbahnen</li> </ul> </div> </div> | | | |
| 23-55-00187-007 | Dachabdichtung (alt) | Kein Asbest nachgewiesen | Produkt ist KMF- und asbestfrei, PAK-gehalte unterhalb Grenzwerte > nicht Gesundheitsgefährlich, kein gefährlicher Abfall |
| HC1198.20 | Feuchtegehalt Dämmung | 0,09% | Keine Dämmung |

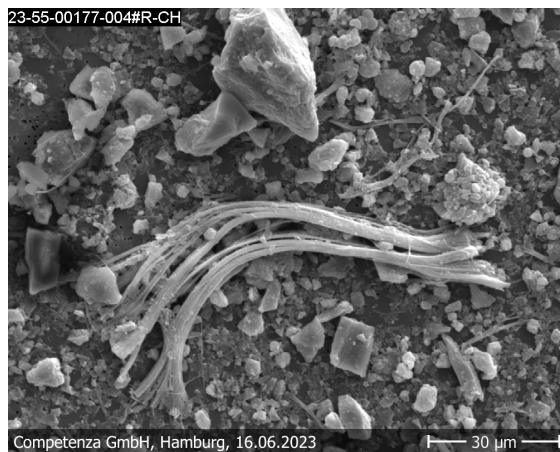
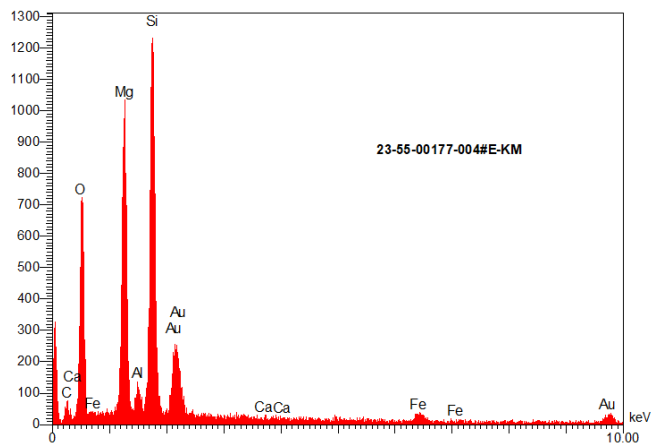
## Abbildung und Elementspektrum: Chrysotil-Asbest Fundstelle 23-55-00177-004

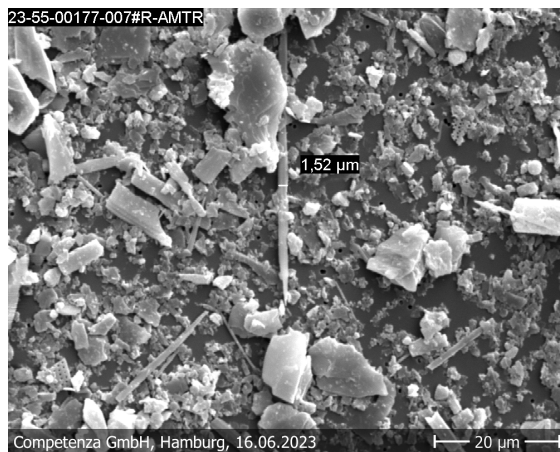
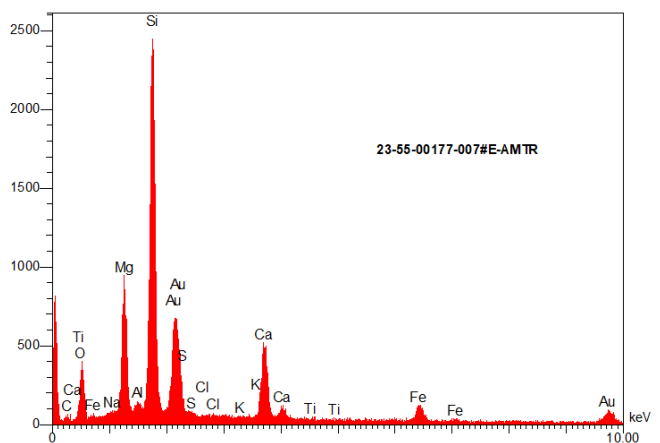
## Abbildung und Elementspektrum: Amphibol-Asbest (Aktinolith/Tremolit) Fundstelle 23-55-00177-007

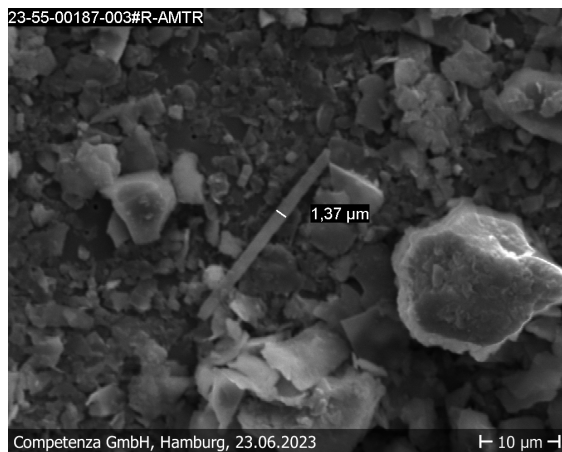
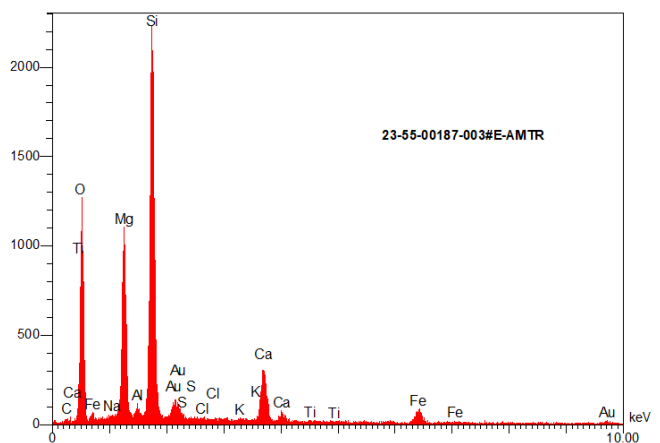
## Abbildung und Elementspektrum: Amphibol-Asbest (Aktinolith/Tremolit) Fundstelle 23-55-00187-003

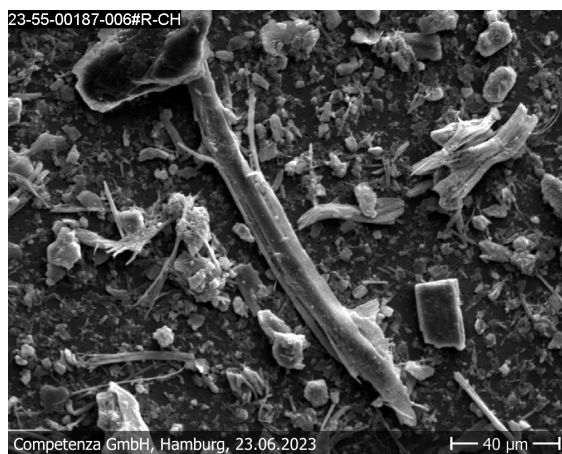
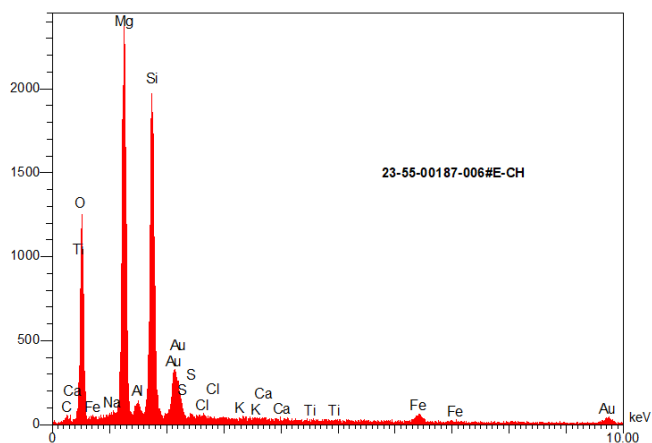
## Abbildung und Elementspektrum: Chrysotil-Asbest Fundstelle 23-55-00187-006
