## Sanierungskonzept mit Arbeits- und Sicherheitsplan Zur Entfernung von Gebäudeschadstoffen

| <b>Projekt:</b> | <b>Modernisierung Kampnagel Kulturfabrik:</b><br>Schadstoffsanierung |
| <b>Auftrag:</b> | <b>Sanierungskonzeption/ Arbeits- und Sicherheitsplan</b> |
| <b>Obejekt:</b> | <b>Kampnagel – Veranstaltungshallen</b><br>Jarrestraße 18-20<br>22303 Hamburg |

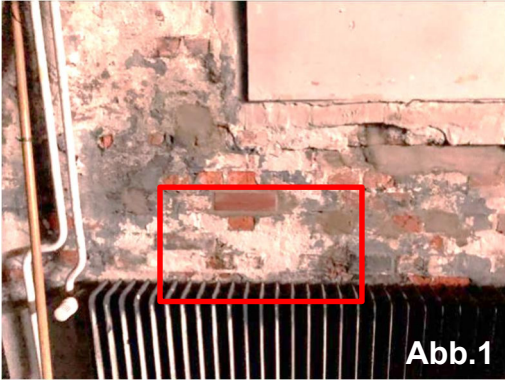
| Fundstelle | Produkt |
|---|---|
| vereinzelt im Gebäude | Faserspachtel/ Reparaturspachtel - Geputzte/ gespachtelte Reparaturstellen in Wandflächen (Abb.1) |

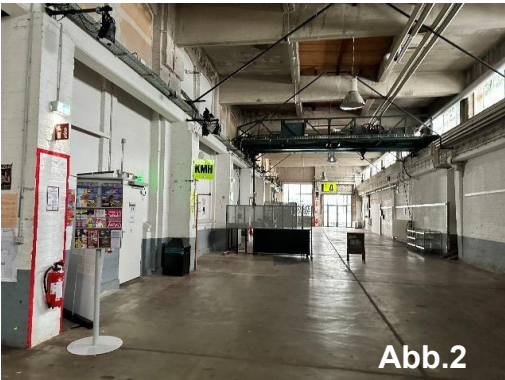
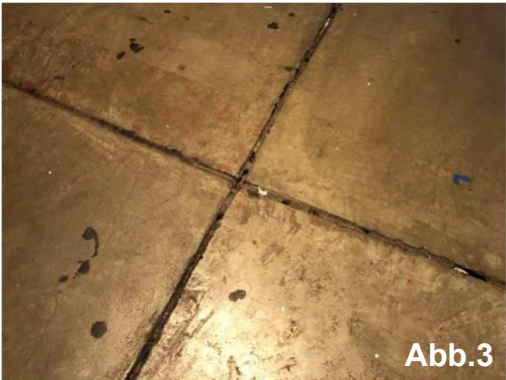
| Fundstelle | Produkt |
|---|---|
| Bodenfugen Westfoyer | Fugenabdichtung / Schwarzabdichtung (Abb.2/3) |

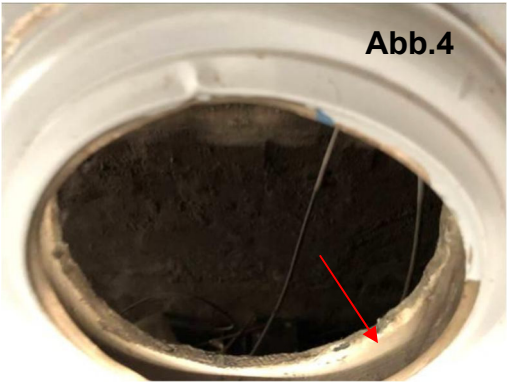
| Fundstelle | Produkt |
|---|---|
| Zentralfoyer, Meisterbude | <p>Meisterbude, oben, Asbestzementplatte hinter (ehemaligem) Rohrauslass vorhanden (Abb.4)</p> <p>Asbesthaltiges Abluftrohr, neben Meisterbude über Dach geführt (Abb.5)</p> |

Auf Umfangreiche Schutzmaßnahmen kann beim Ausbau von Asbestzementprodukten verzichtet werden. Es sind Mindestschutzmaßnahmen nach den Vorgaben aus der TRGS 519, Abschnitt 16 „Besondere Regelungen im Umgang mit Asbestzementprodukten“ einzuhalten. Der freigelegte Kanal und die Platte sind bruchfrei auszubauen. Zum Schutz sind die sichtbaren Kanalstücke oder die Platte abzukleben oder in Folie einzupacken und vor Bruch zu schützen.

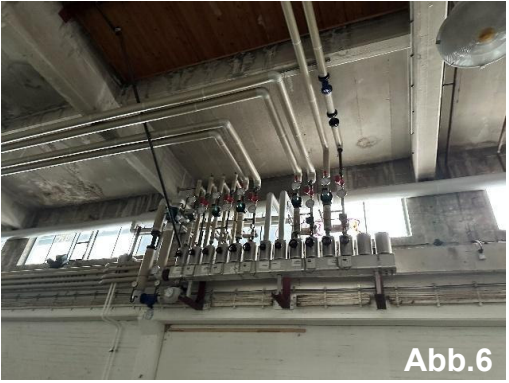
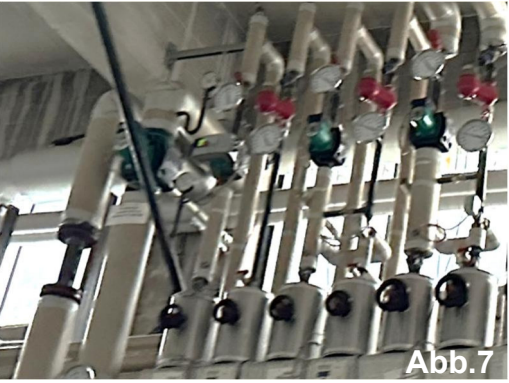
| Fundstelle | Produkt |
|---|---|
| Gesamtes Gebäude<br>(zum Teil verdeckt eingebaut) | Rohrleitungsflansche mit asbesthaltigen Flanschdichtungen (Abb.6/7) |

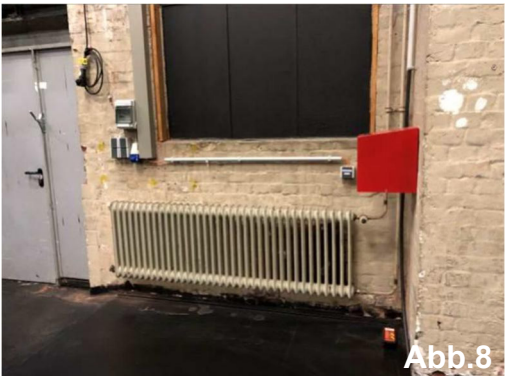
| Fundstelle | Produkt |
|---|---|
| Vereinzelt im gesamten Gebäude | <p>Ältere mehrreihige Röhrenradiatoren mit asbesthaltigen Rippendichtungen (Abb.8)</p> <p>Alte Brandschutztüren mit asbesthaltigen Pappen im Türblatt (Abb.9)</p> |

Verbleiben alte mehrreihige Röhrenradiatoren mit asbesthaltigen Dichtungen, so können diese im Betrieb verbleiben. Sollen einzelne Röhrenradiatoren entfernt werden sind diese aus dem Leitungsnetz zu trennen und ohne Beschädigungen auszubauen. Persönliche Schutzmaßnahmen sind dann nicht erforderlich, da kein direkter Kontakt mit der enthaltenen Asbestdichtung besteht und keine Freisetzung der Fasern möglich ist. Die Flanschverbindungen werden als asbesthaltig entsorgt.

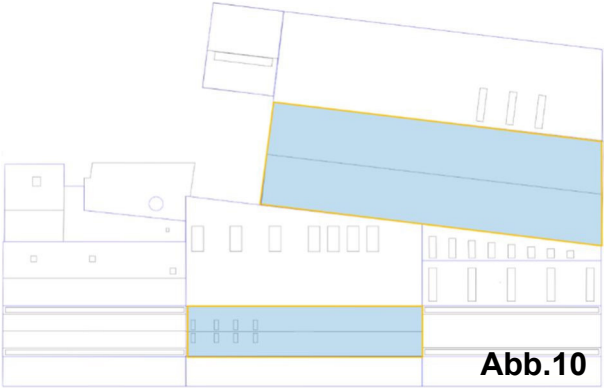
| Fundstelle | Produkt |
|---|---|
| <p style="text-align: right;"><b>Abb.10</b></p> | |

| Fundstelle | Produkt |
|---|---|
| Dachfläche über Halle k6 + Vorhalle und Halle k31+k32 und k2 | Dachabdichtungen mit Asbest (und PAK) (Abb.10/11) |

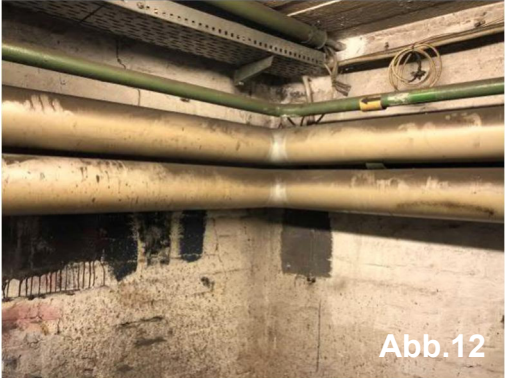
| Fundstelle | Produkt |
|---|---|
| Gesamtes Gebäude | Mineralfaserdämmung als technische Isolierung von Rohrleitungen (Abb.12) |

Die Rohrleitungen werden nur abisoliert, so dass Folgegewerke nicht mit Mineralfaserprodukten in Kontakt kommen. Die Rohrleitungen sind durch den AG medienfrei zu stellen. Für die Entfernung der Rohrleitungen werden Trennschnitte in der Isolierung in geeigneten Mengen, nicht größer 2m, durchgeführt, mit einer Säge bei Leitungen mit einem Hartmantel, mit einem Cuttermesser Kunststoffummantelungen. Dabei ist unterstützend eine Direkte Absaugung an der Staubeinstehungsstelle mit einem Sauger min. Klasse M zu benutzen. Die freigelegten Querschnitte sind zu befeuchten, so dass beim Abziehen keine Stäube frei werden können.

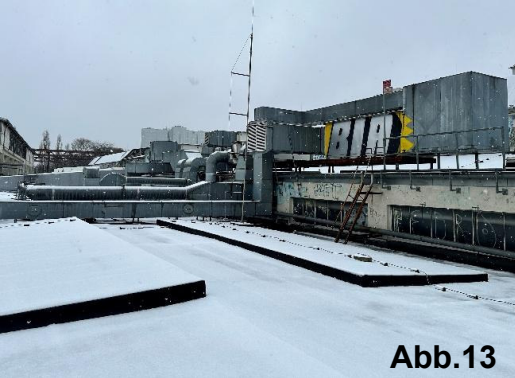
| Fundstelle | Produkt |
|---|---|
| Lüftungsanlagen auf Dachfläche West-foyer | Mineralfaserdämmung als technische Isolierung von Lüftungskanälen (Abb.13) |

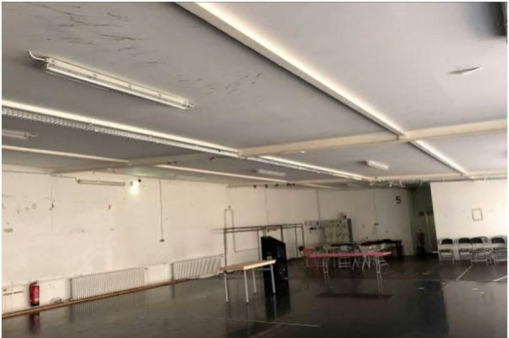
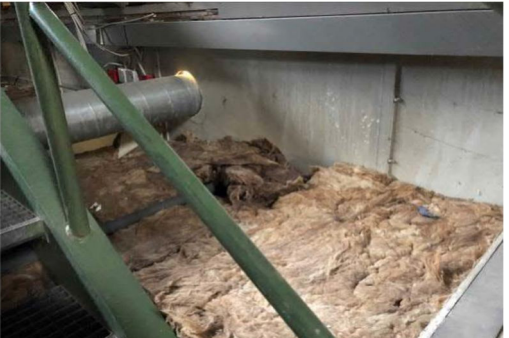
| Fundstelle | Produkt |
|---|---|
| Bereich K1, Foyer 6 | Mineralfaserdämmung als Innendämmung von Leichtbauwänden und als Auflage auf abgehängten Decken (Abb.14/15) |

Die Leichtbauwände sind einseitig abschnittsweise zu öffnen. Die freigelegten Produkte sind zu befeuchten (nicht nassen) und unter permanenter Absaugung mittels Industriesauger mit mindestens Filterklasse M zu entfernen. Dämmstoffe sind direkt in geeignete Kunststoff-säcke zu verpacken und dürfen nicht geworfen werden.

Sofern die Deckenauf-lage der einzelnen Räume in den Hallen frei zugänglich ist, kann der Dämmstoff ohne Deckenöffnungen entfernt werden. Auf eine Abschottung kann in diesen Bereichen verzichtet werden. Die freiliegenden Produkte sind zu befeuchten (nicht nassen) und unter permanenter Absaugung mittels Industriesauger mit mindestens Filterklasse M zu entfernen. Dämmstoffe sind direkt in geeignete Kunststoff-säcke zu verpacken und dürfen nicht geworfen oder gerissen werden. Die Kontaktflächen sind zu reinigen.

Ist die Dämmung nicht frei zugänglich, ist die Decke von der Unterseite abschnittsweise zu öffnen. Für die Arbeiten ist ein abgeschotteter Arbeitsbereich einzurichten und der Zutritt zum Arbeitsbereich ist über eine 1-Kammerschleuse bzw. über eine Reisverschluss-tür zu gewähren. Im Arbeitsbereich ist eine gerichtete Luftführung einzurichten. Die freigelegten Produkte sind zu befeuchten (nicht nassen) und unter permanenter Absaugung mittels Industriesauger mit

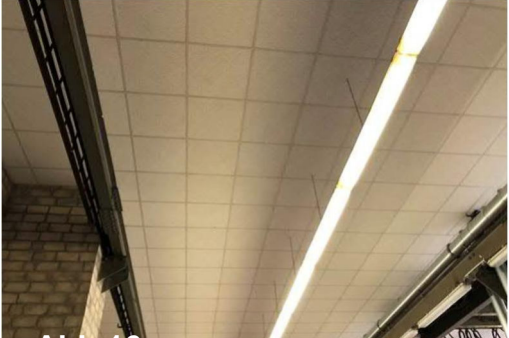
| Fundstelle | Produkt |
|---|---|
| <p>Schlosserei, WC-Bereiche ges. Gebäude</p> | <p>Akustikdeckenplatte aus Mineralfasern (Abb.16)</p> |

Sofern die Akustikdeckenplatten unbeschädigt sind, können diese im Bestand verbleiben und es sind keine Maßnahmen an diesen Deckenplatten vorzusehen.

Bei einer Entfernung der Akustikplatten sind diese vorsichtig aus der Unterkonstruktion herauszuheben. Bruchstellen sind zu befeuchten (nicht nassen) und unter permanenter Absaugung mittels Industriesauger mit mindestens Filterklasse M zu entfernen. Diese Dämmplatten sind direkt in geeignete Kunststoffsäcke zu verpacken und dürfen nicht geworfen werden.

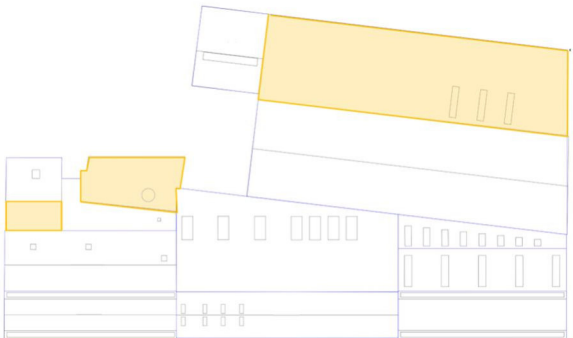
| Fundstelle | Produkt |
|---|---|
| <p>Dachfläche über Zwischenfoyer, Tischlerei und Schlosserei, Aufenthaltsbereich „Paecetanbul“ und tieferliegende Dachfläche über k4, kmh, p1 und Tonlager, -technik und WC-Räume</p> | <p>Dämmstoffe in Dachflächen (Abb.17)</p> |

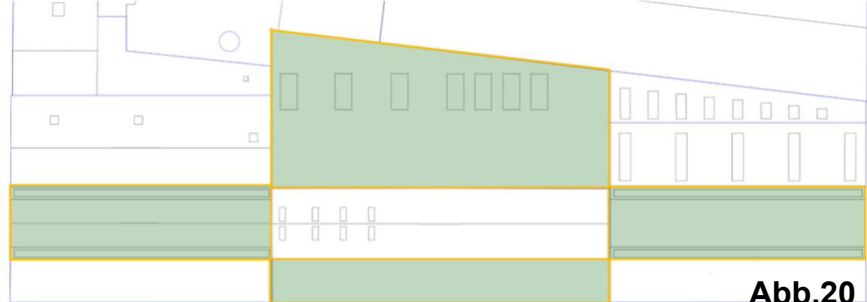
| Fundstelle | Produkt |
|---|---|
| <b>Abb.20</b> | |

| Fundstelle | Produkt |
|---|---|
| Dachfläche über Halle k3 und Zentralfoyer, Lagerbereich Licht und Bühnentechnik, Hoher Dachbereich Halle k4, kmh, p1, k33 | PAK-haltige Dachabdichtungen (Grenzwert PAK > 100 mg/kg, Benzoapyren < 50 mg/kg), nicht gesundheitsgefährlich, jedoch gefährlicher Abfall (Abb.20) |

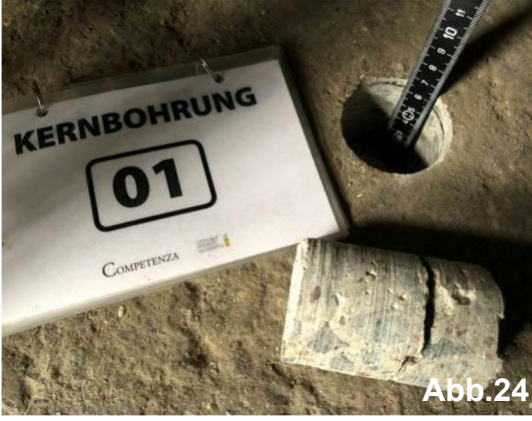
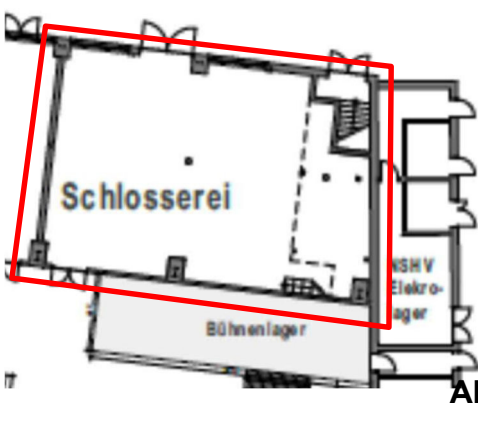
| Fundstelle | Produkt |
|---|---|
| Abb.24 | Abb.25 |

| Fundstelle | Produkt |
|---|---|
| Schlosserei | Verunreinigter Werkstattboden (Abb.24/25) |
