# **Museum für hamburgische Geschichte. Villa Rücker - Musikzimmer Musterrestaurierung Tapetenfeld C / links**

## **Arbeitsbericht zur Restaurierung und Konservierung**

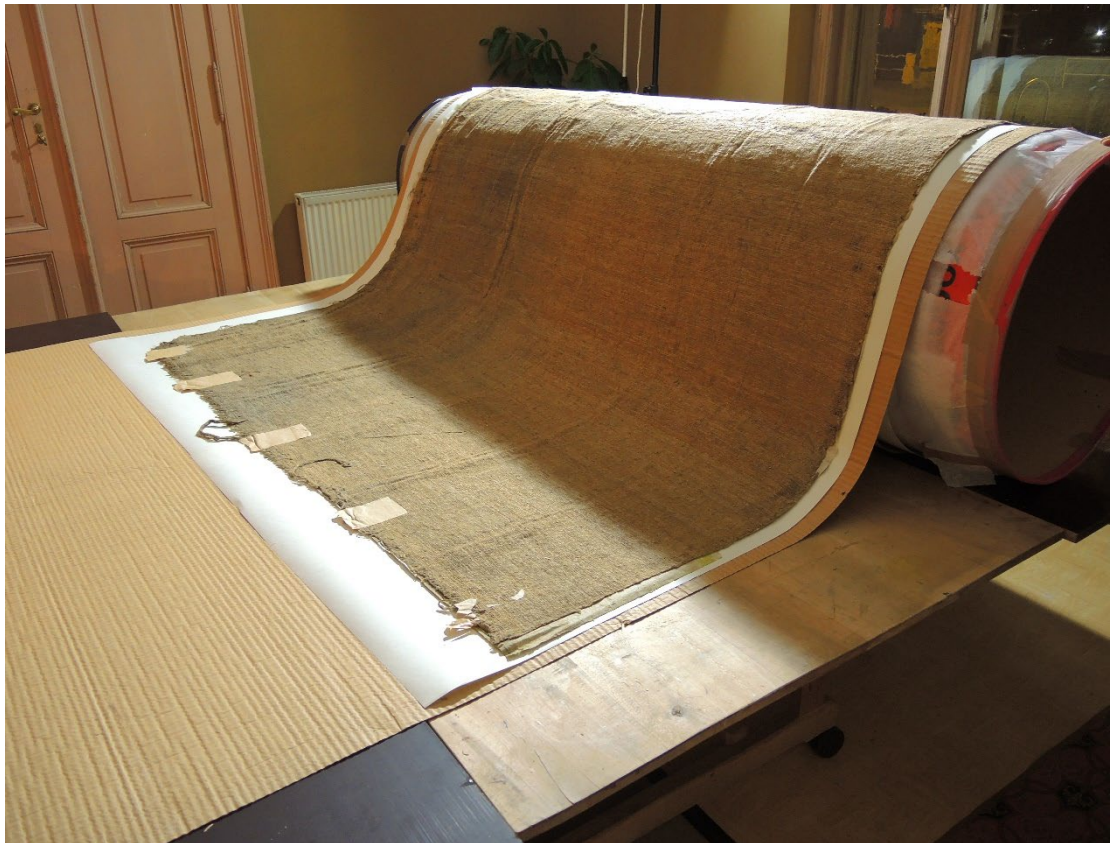
Zur Dokumentation der Rückseitenbeschaffenheit wurde das Tapetenfeld auf die Bildseite gelegt. Zur Vermeidung weiterer Fassungsverluste wurden sämtliche Lageänderungen über die gepolsterte Papphülse vorgenommen.

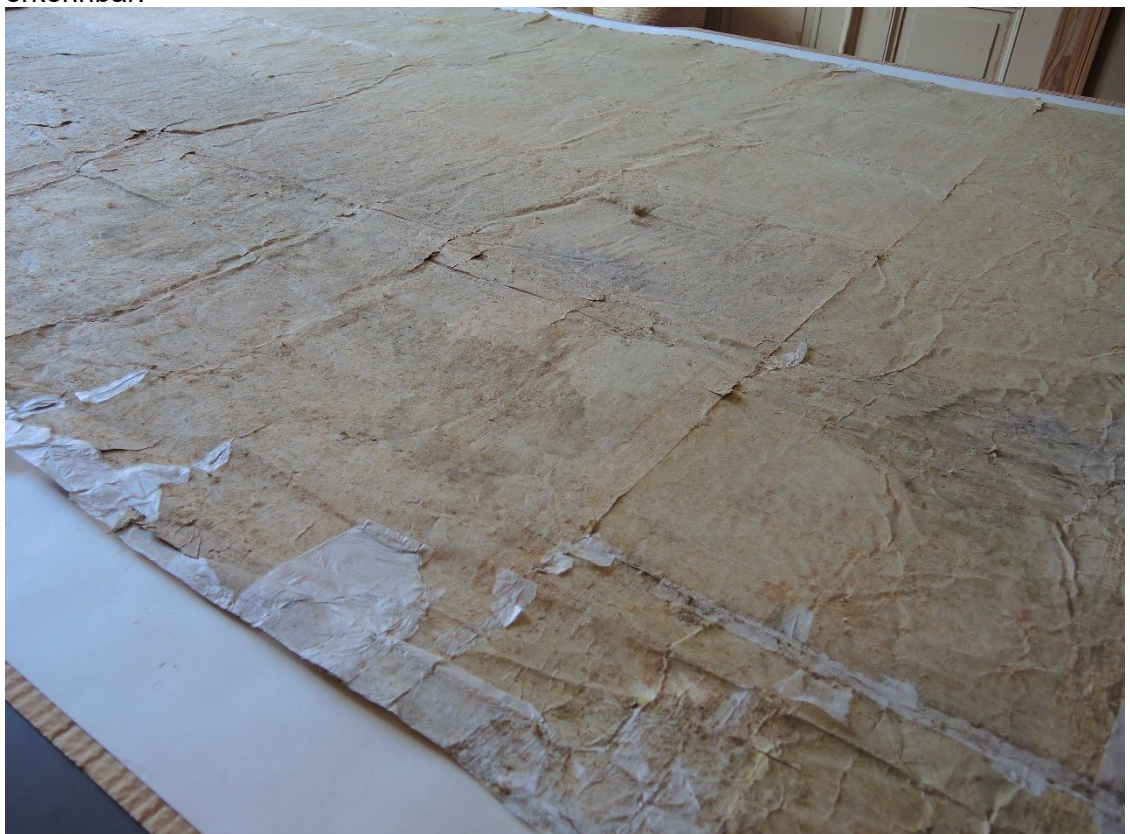
Ansicht des Tapetenfeldes nach Abnahme der Rupfenbespannung und Reinigung der Makulaturrückseite. Starke Rissbilder und Abbau der Makulatur sind erkennbar.

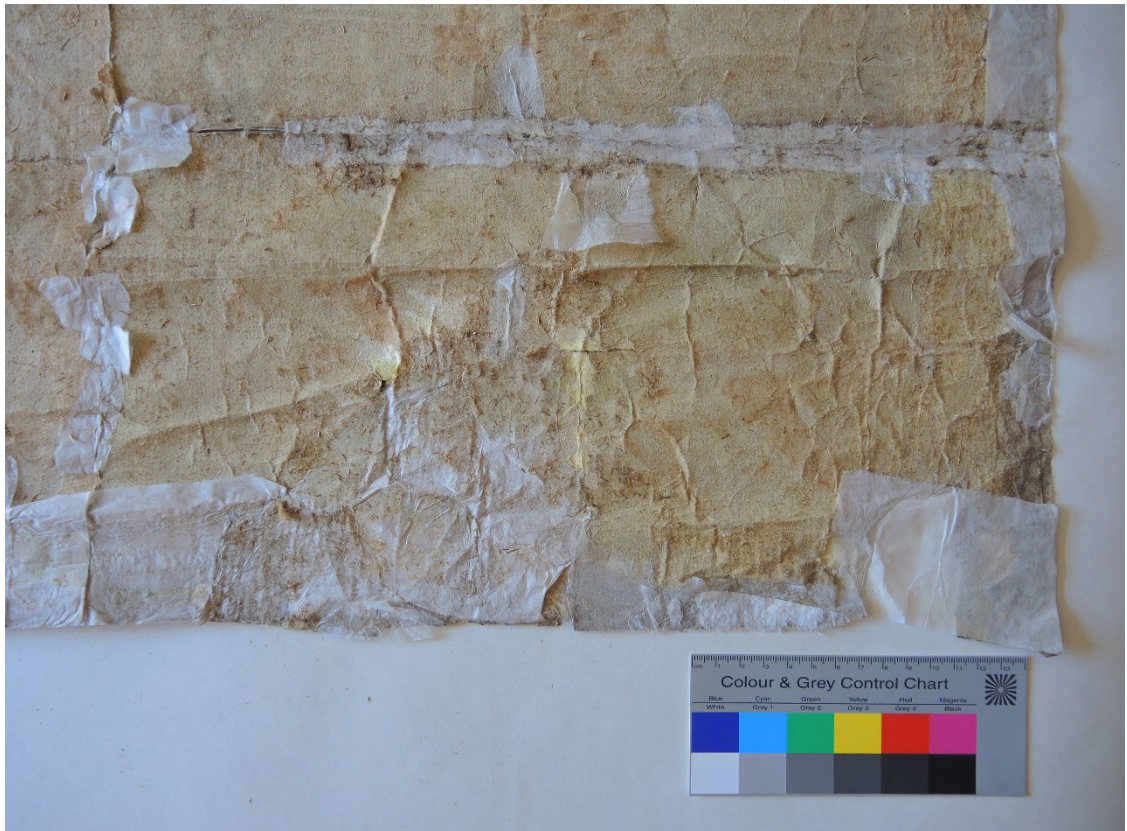
Detailansicht einer Ecke des Tapetenfeldes mit den Japanpapiersicherungen von 2010. Zur weiteren Bearbeitung müssen diese abgenommen werden.

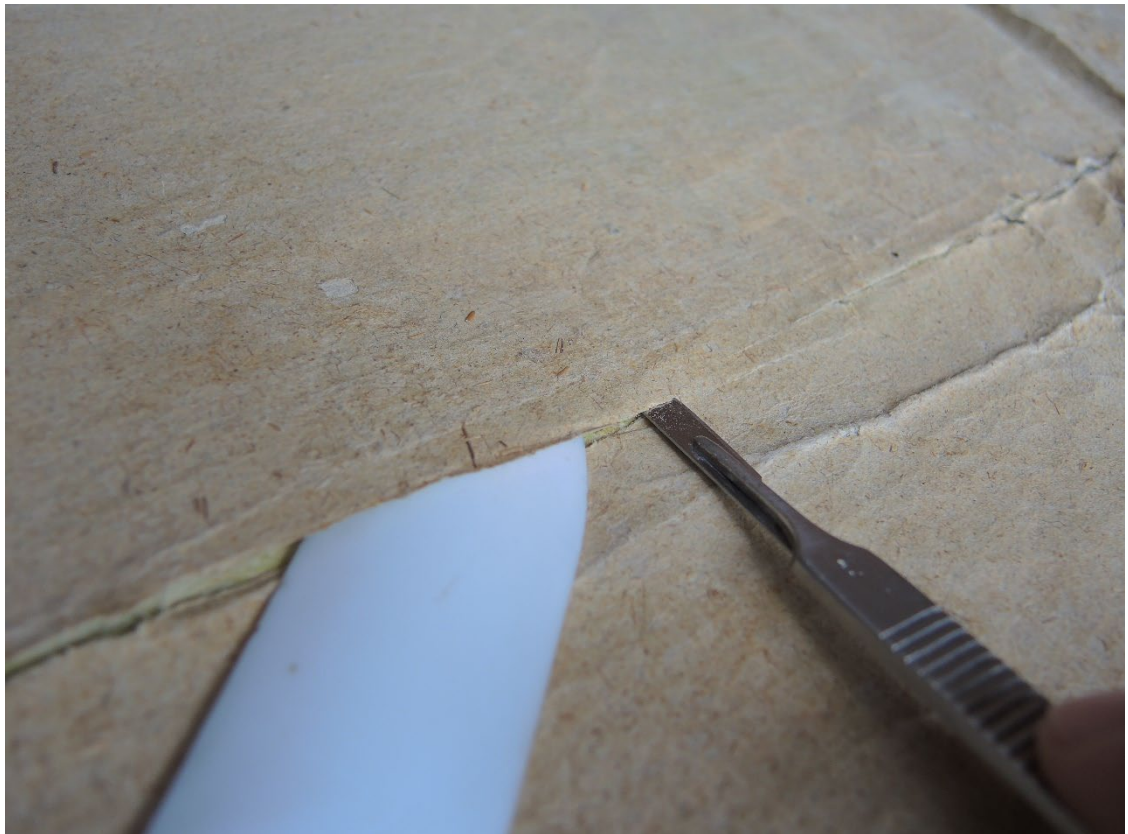
Untere Bordüre. Trennung der Makulatschicht mit dem Skalpell und Ablösung der Überlappung vom Veloursbereich der Tapetenbahnen.

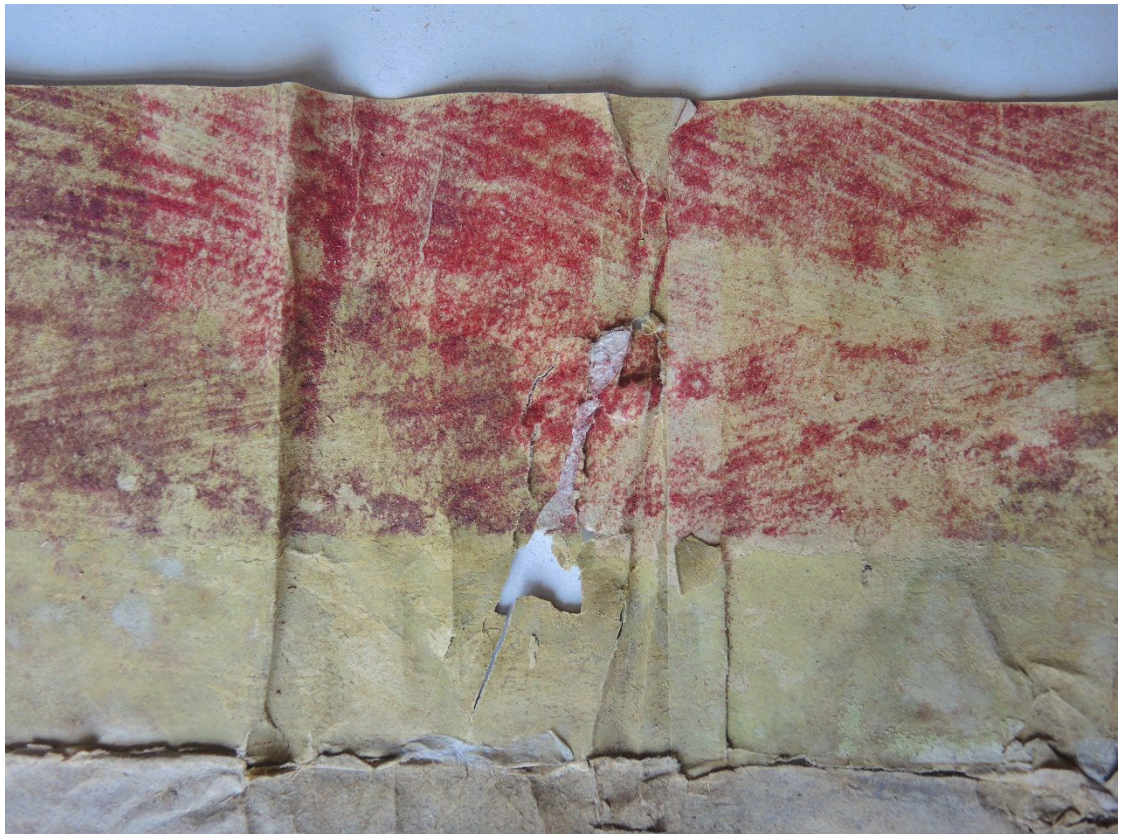
Untere Bordüre. Detail des Schadensbildes mit Knicken, Rissen und Fehlstellen.

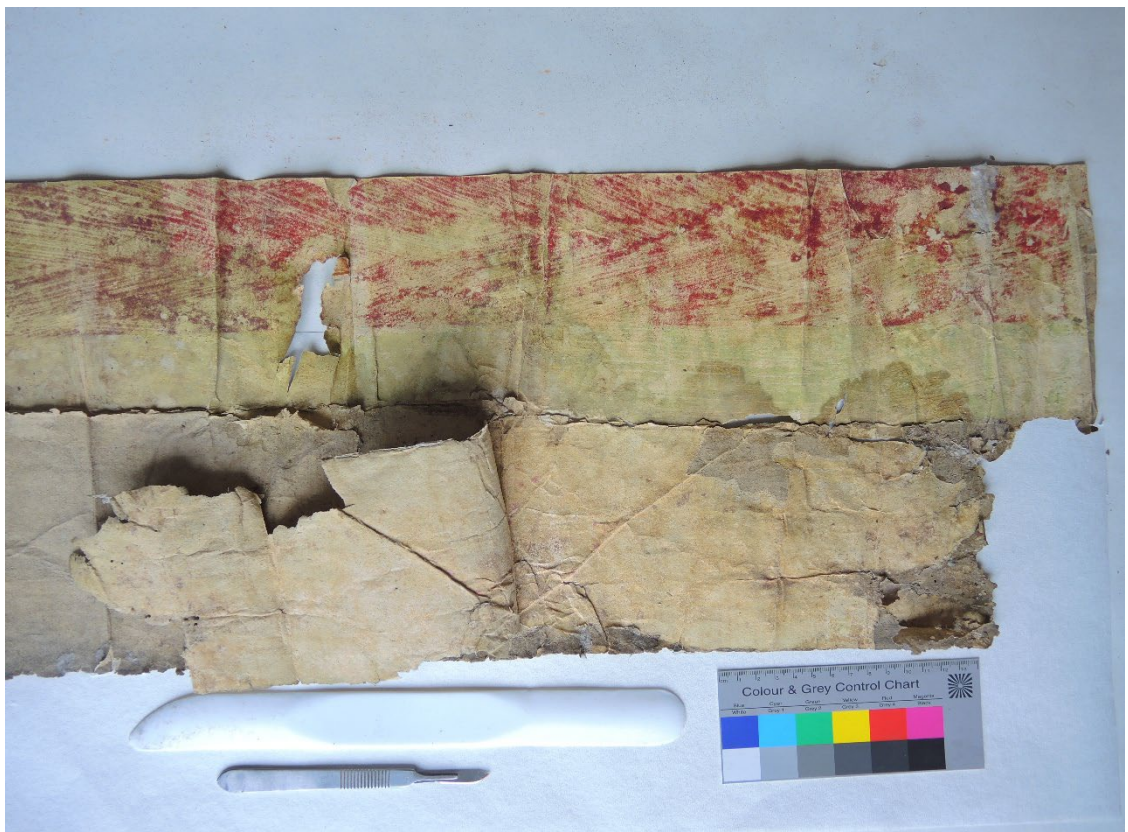
Untere Bordüre. Die stark abgebaute Makulatur-schicht im unteren Teil wurde abgenommen, um eine weitere Bearbeitbarkeit zu ermöglichen.

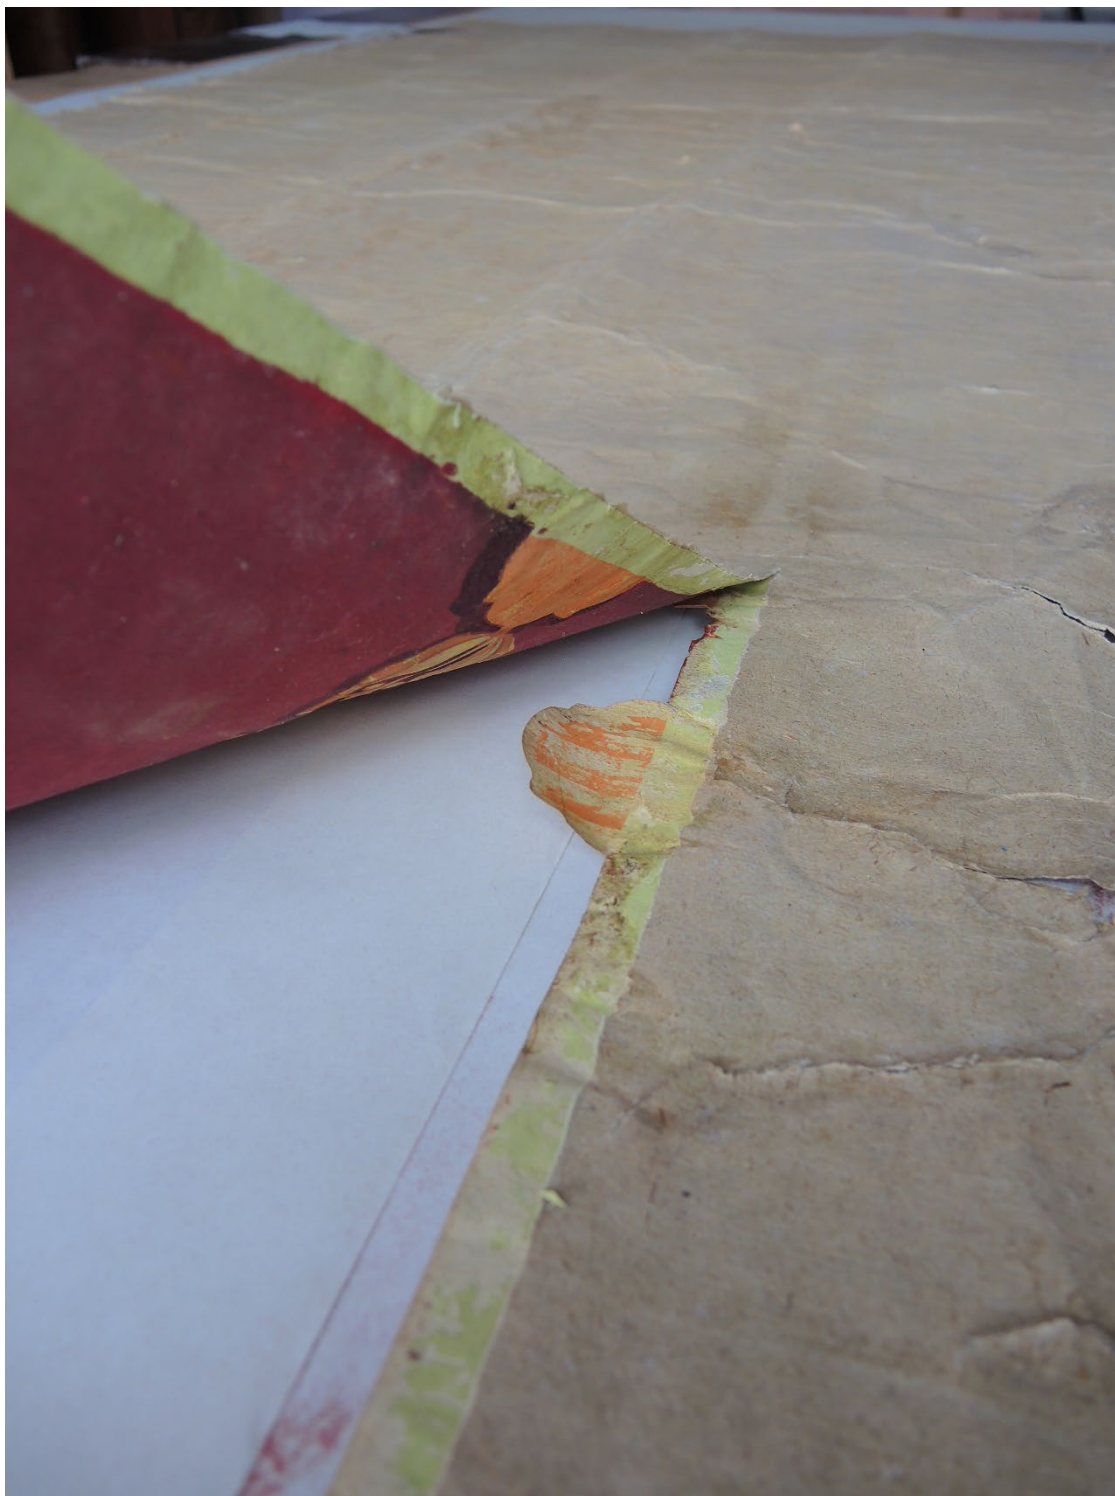
Nach dem Lösen der Bahnüberlappung wurde von der Rückseite die Makulatschicht mit einem Skalpell getrennt.

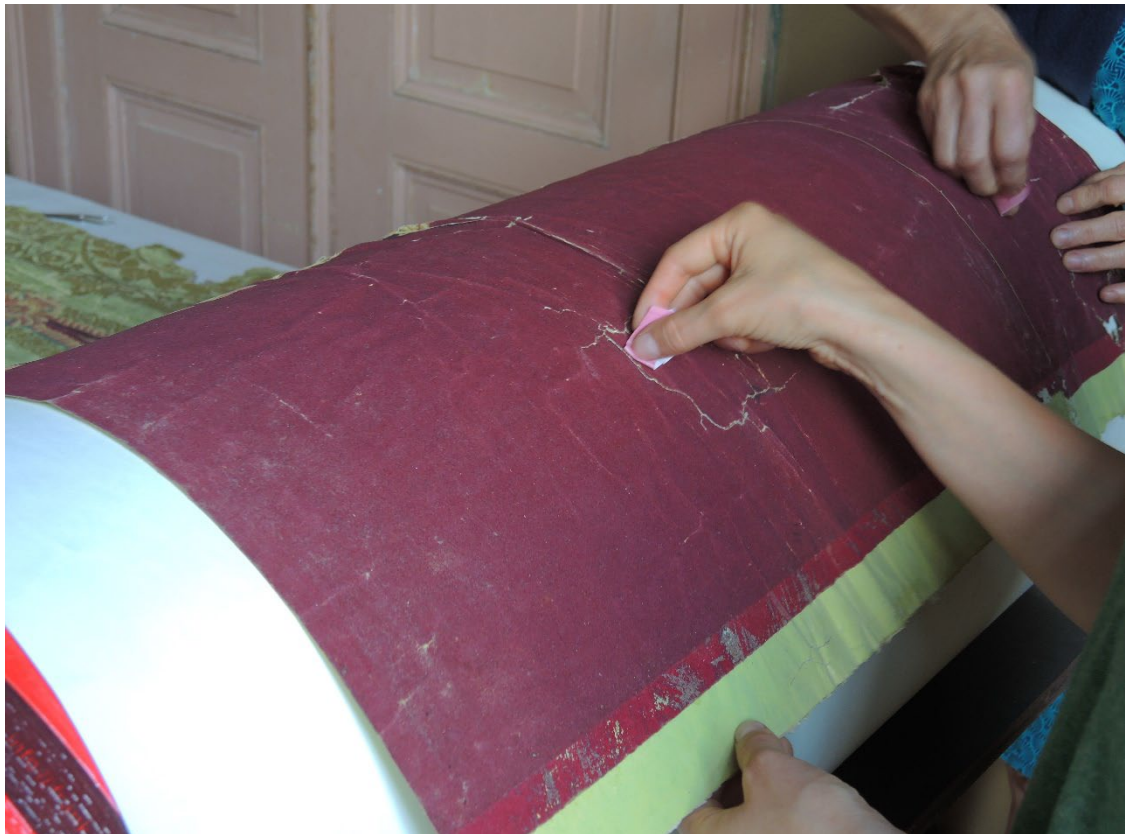
Vor der Rissbearbeitung wurden die Tapetensegmente nochmals trocken gereinigt und Verschmutzungen der Veloursbereiche mit sensitivem Klebeband abgetupft.

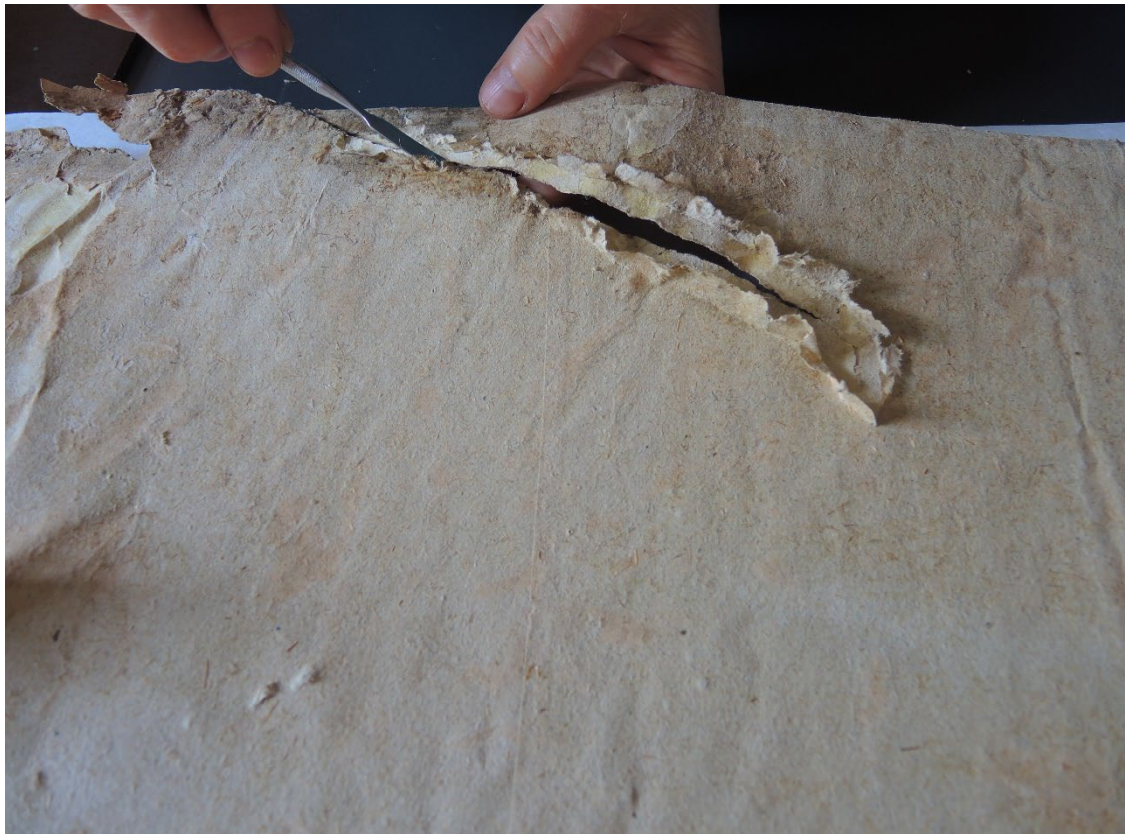
In den Rissbereichen wurde die Makulatur von der Tapete gelöst und hochgeklappt, um die Risslinien der Tapete exakt aneinander zu positionieren und dann mit schmalen Japanpapierstreifen zu verkleben.

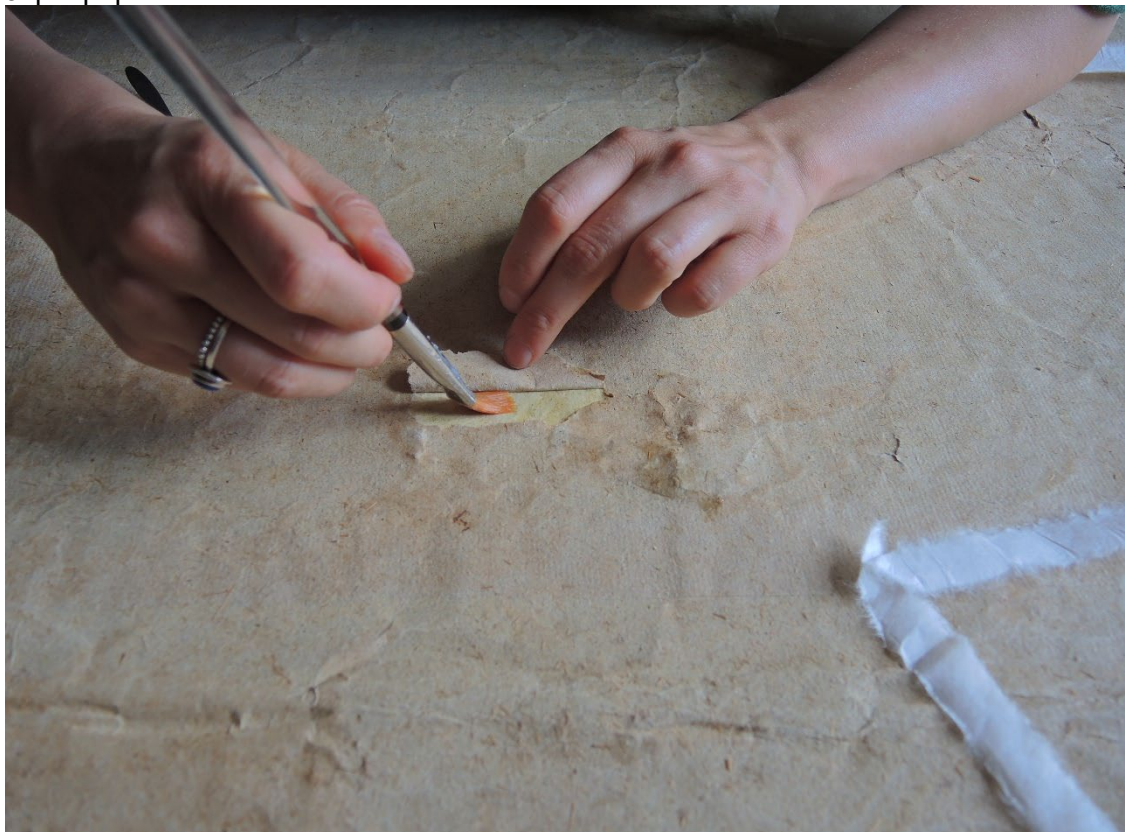
Zwischen Tapetenschicht und Makulatur befindliche Hohlstellen sind geöffnet und mit Weizenstärkekleister verklebt worden.

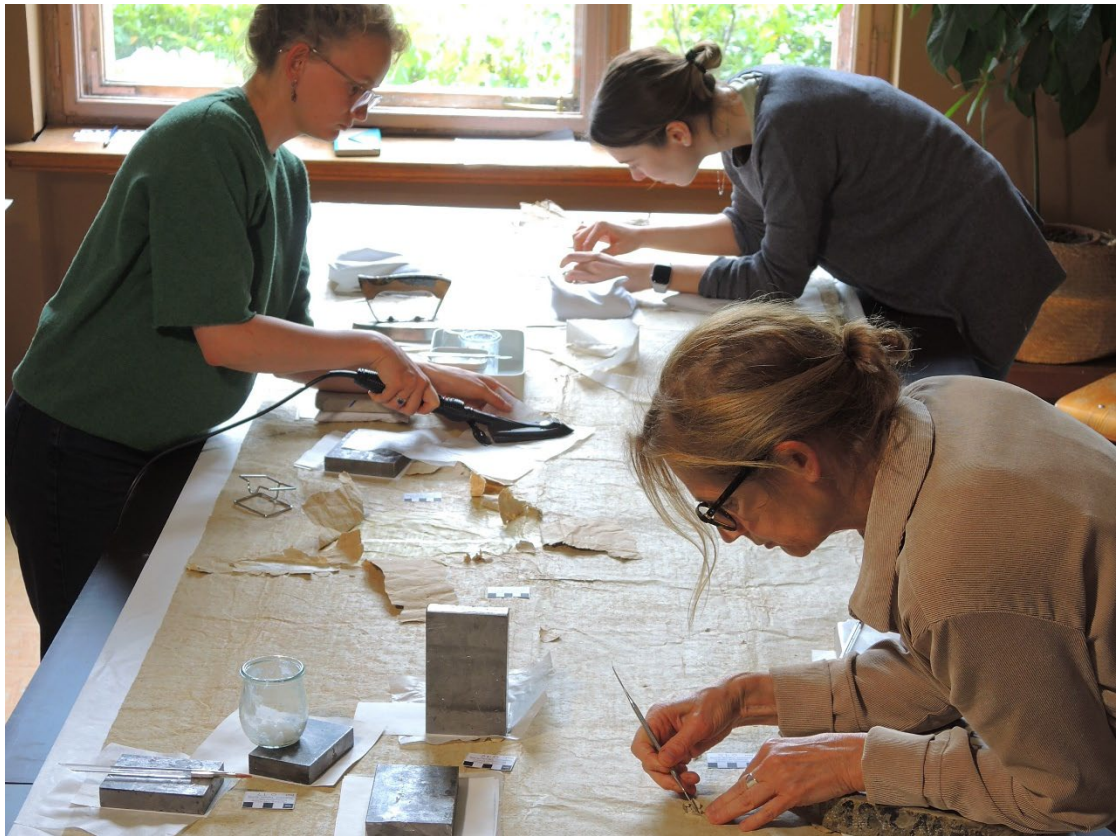
Bearbeitung der Risse, Hohlstellen und Falten des Tapetensegmentes rechts mit Erhalt der ursprünglichen Makulatur.

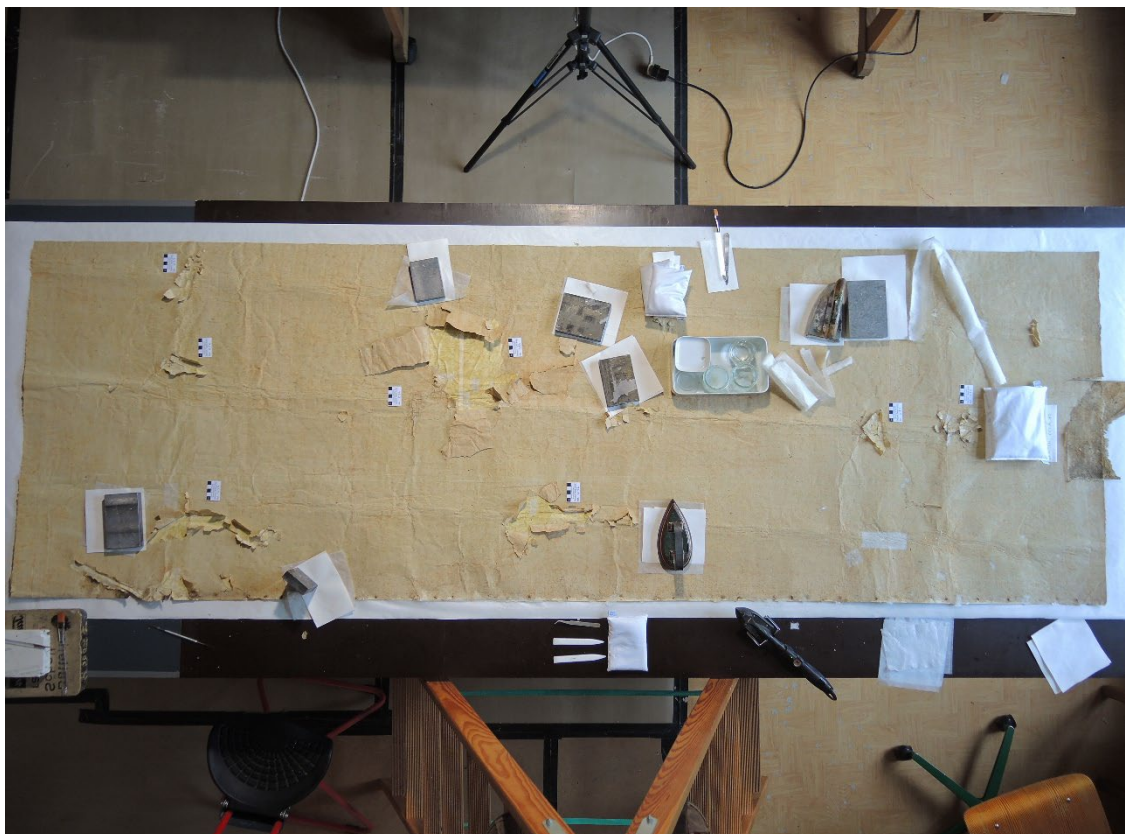
Übersichtsaufnahme der Bearbeitung des Tapetensegmentes rechts mit Kartierung der Schadensbereiche.

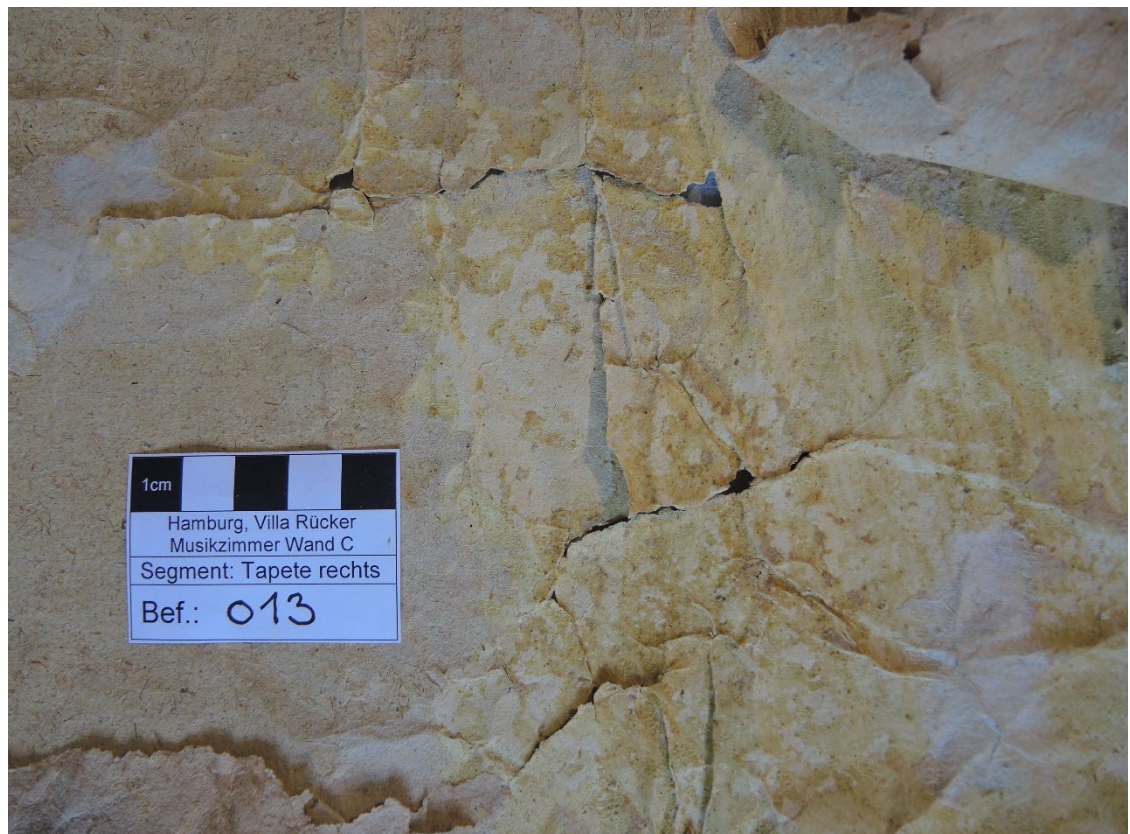
Bef.: 013. Schadensbereich – Rückseite. Vorzustand des Rissbildes.

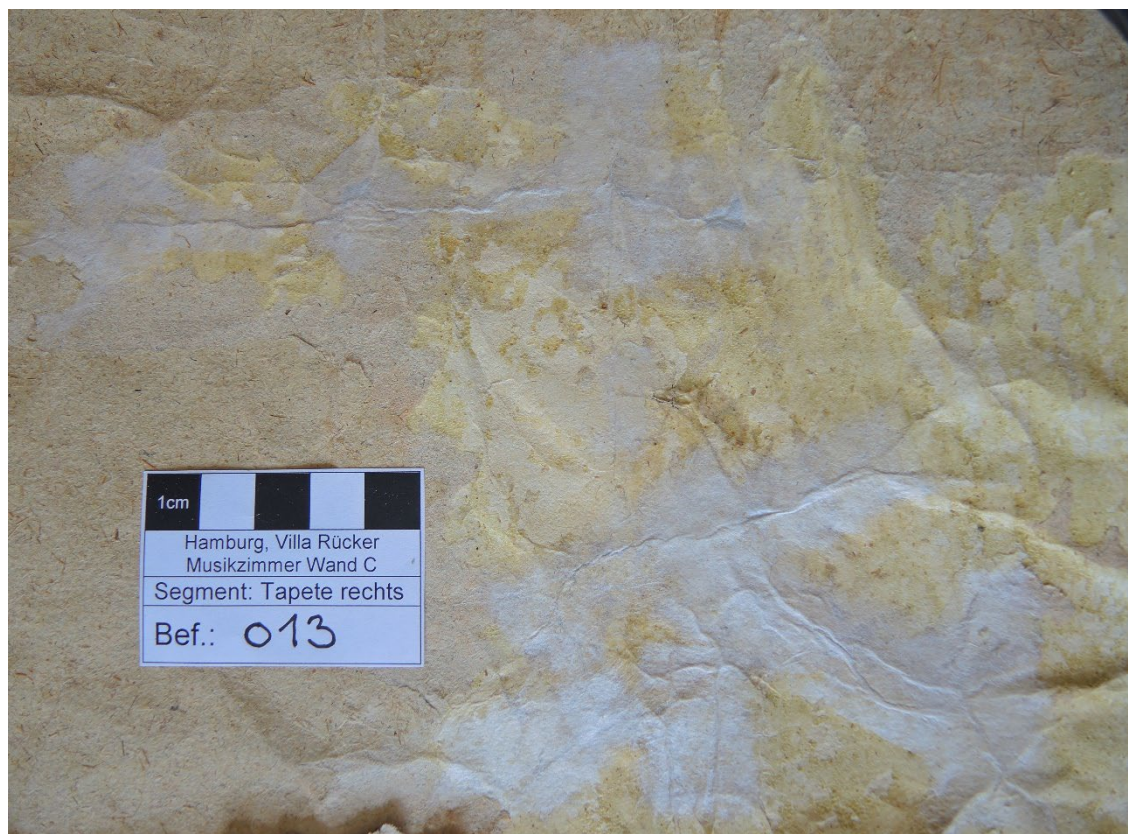
Bef.: 013. Schadensbereich – Rückseite. Zustand des Rissbildes nach Hinterklebung der Risse mit Japanpapierstreifen und Glättung der Falten.

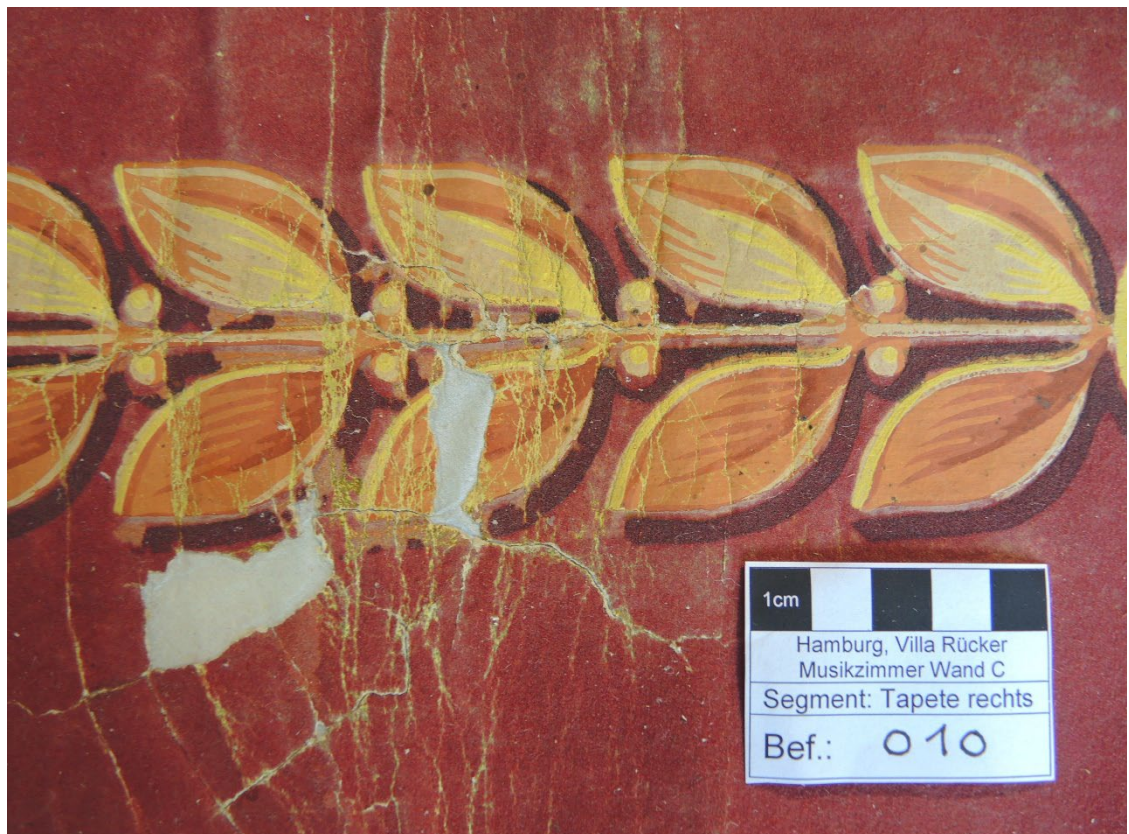
Bef.: 010. Schadensbereich – Vorderseite. Vorzustand der Fehlstellen.

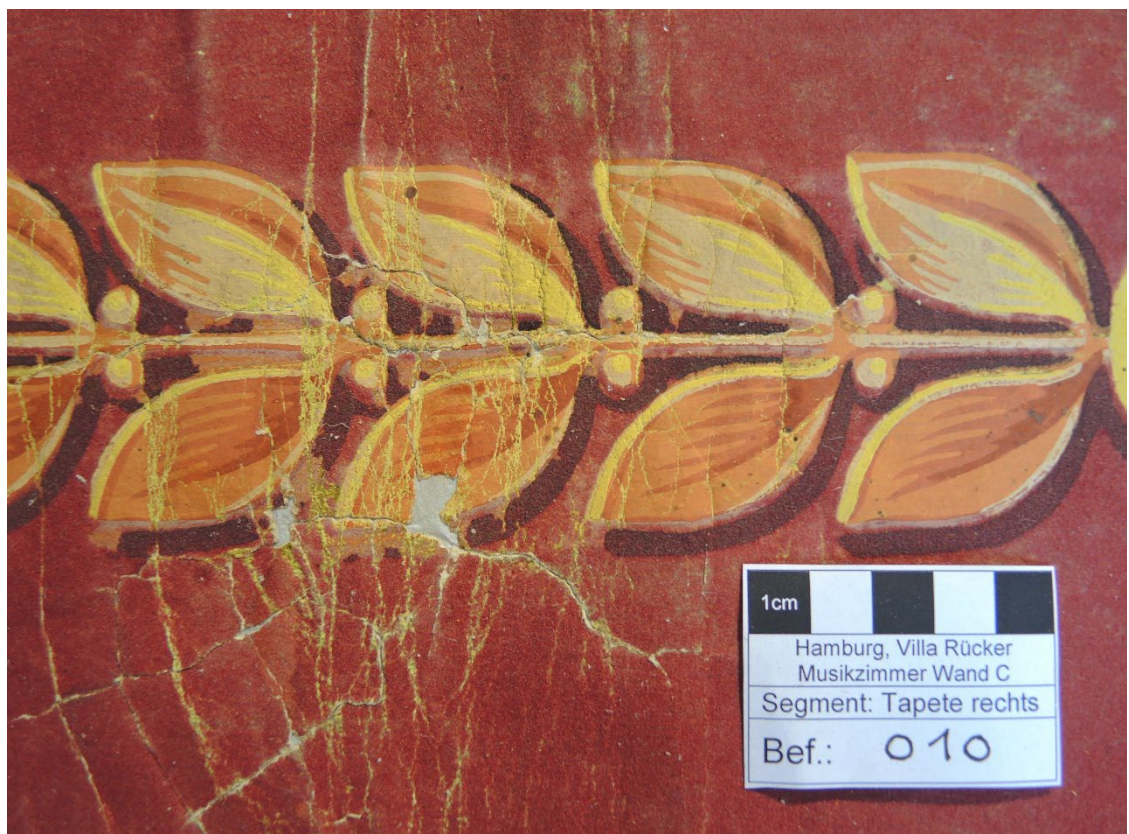
Bef.: 010. Schadensbereich – Vorderseite. Zustand nach Einsetzen der Fehlstellen.

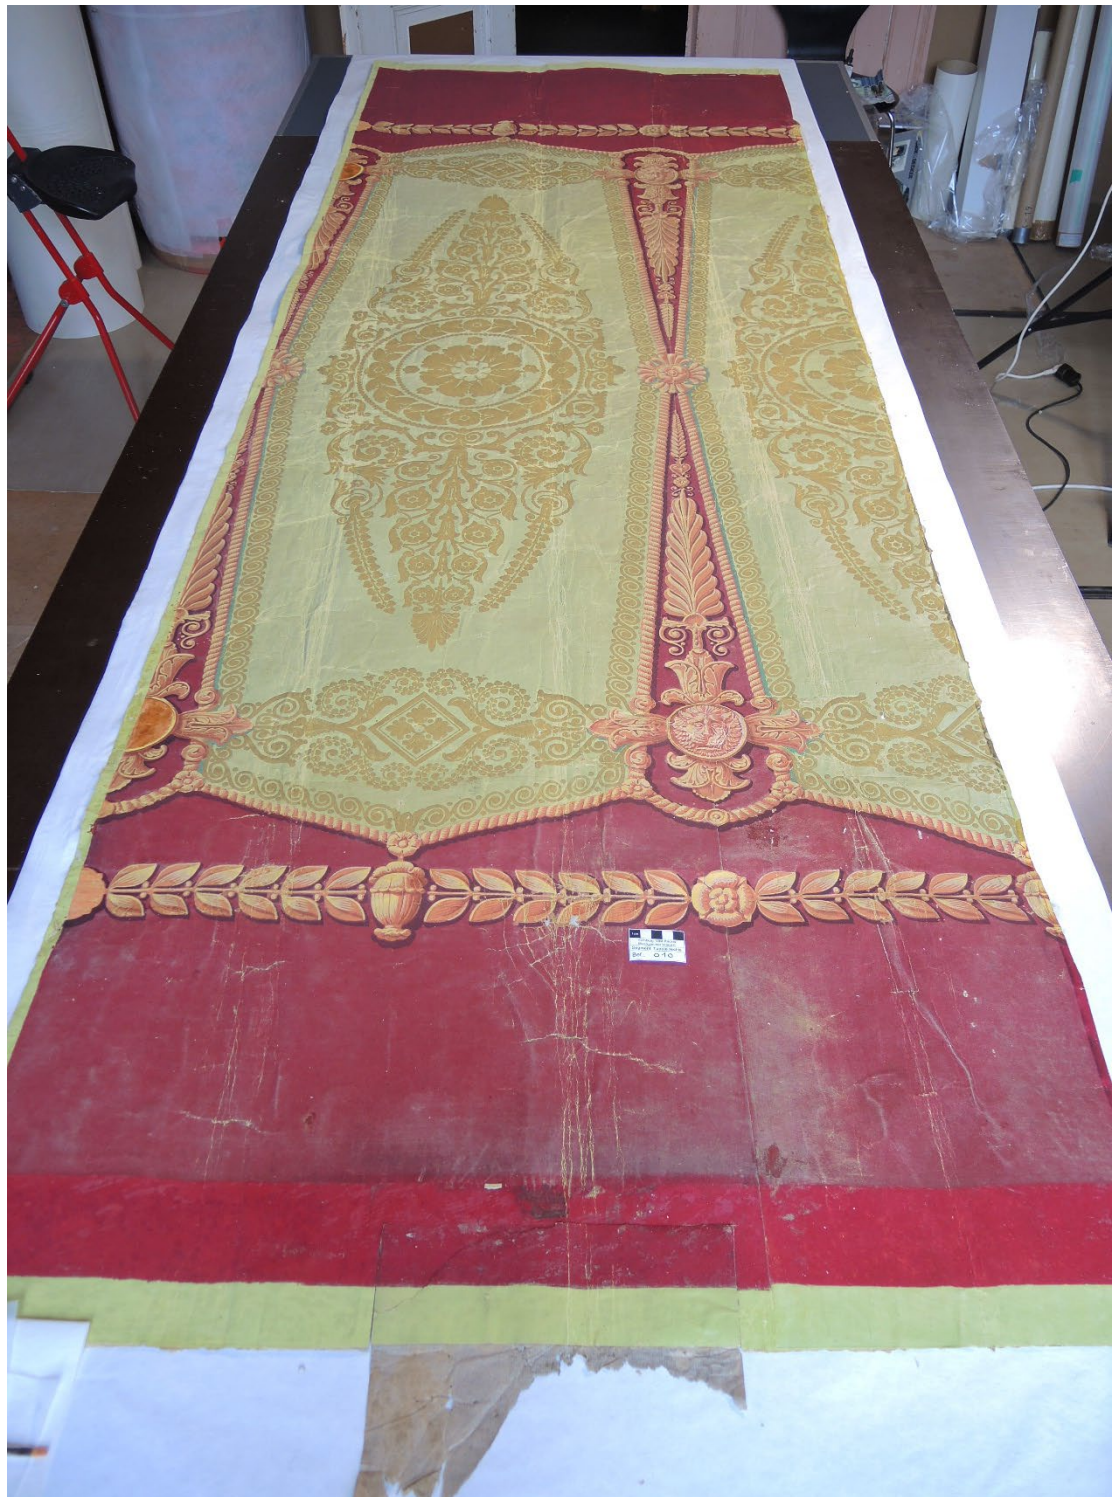
Zustand des Tapetensegmentes rechts nach Abschluss der Bearbeitung der Risse, Ablösungen/Hohlstellen, Faltenbereiche und Fehlstellen.

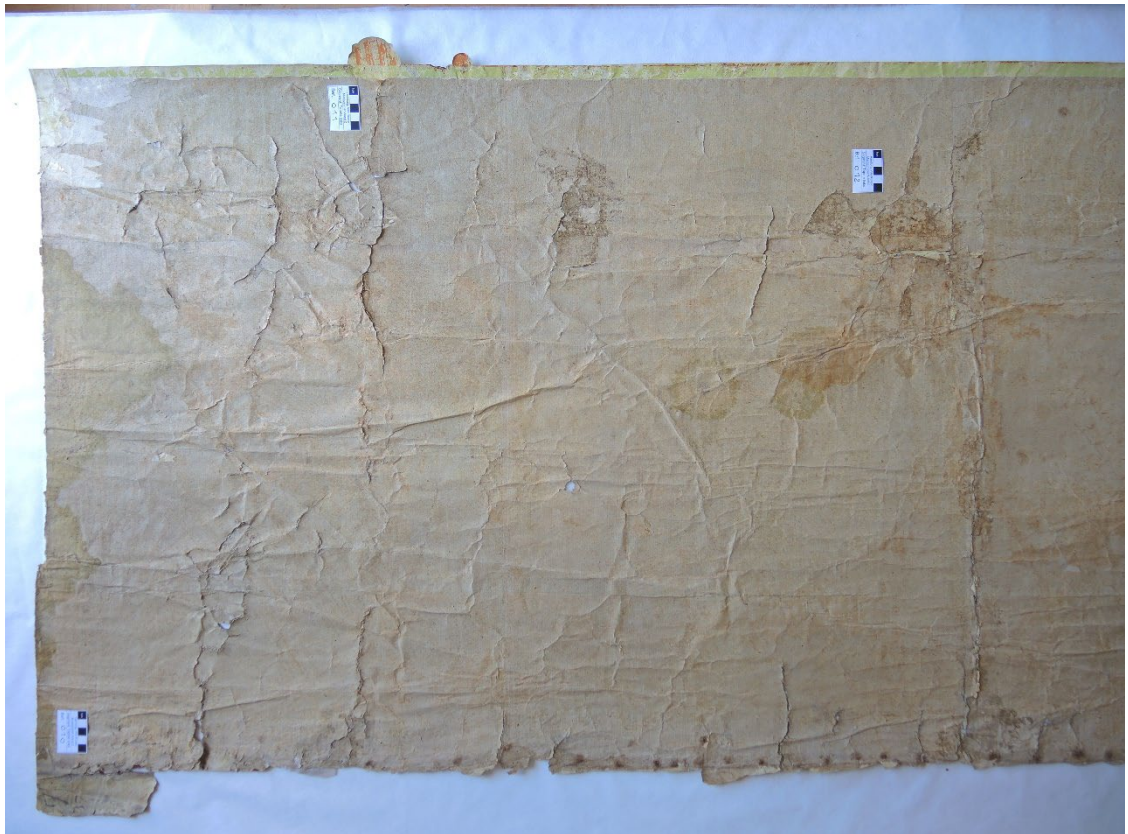
Übersichtsaufnahme des Tapetensegmentes links-unten vor der Bearbeitung mit Kartierung der Schadensbereiche.

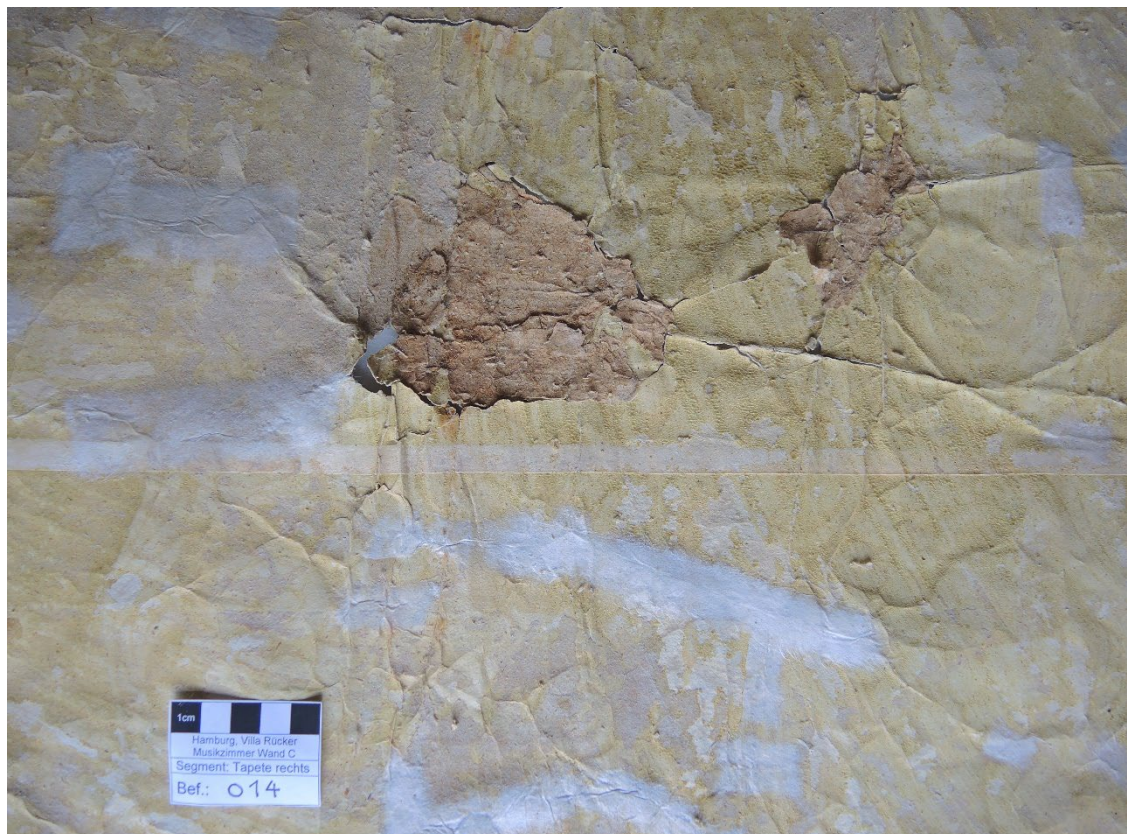
Bef.: 014. Schadensbereich – Rückseite. Bearbeitungszustand mit hinterklebten Rissen vor Abnahme der Makulaturreste im mittleren Bereich.

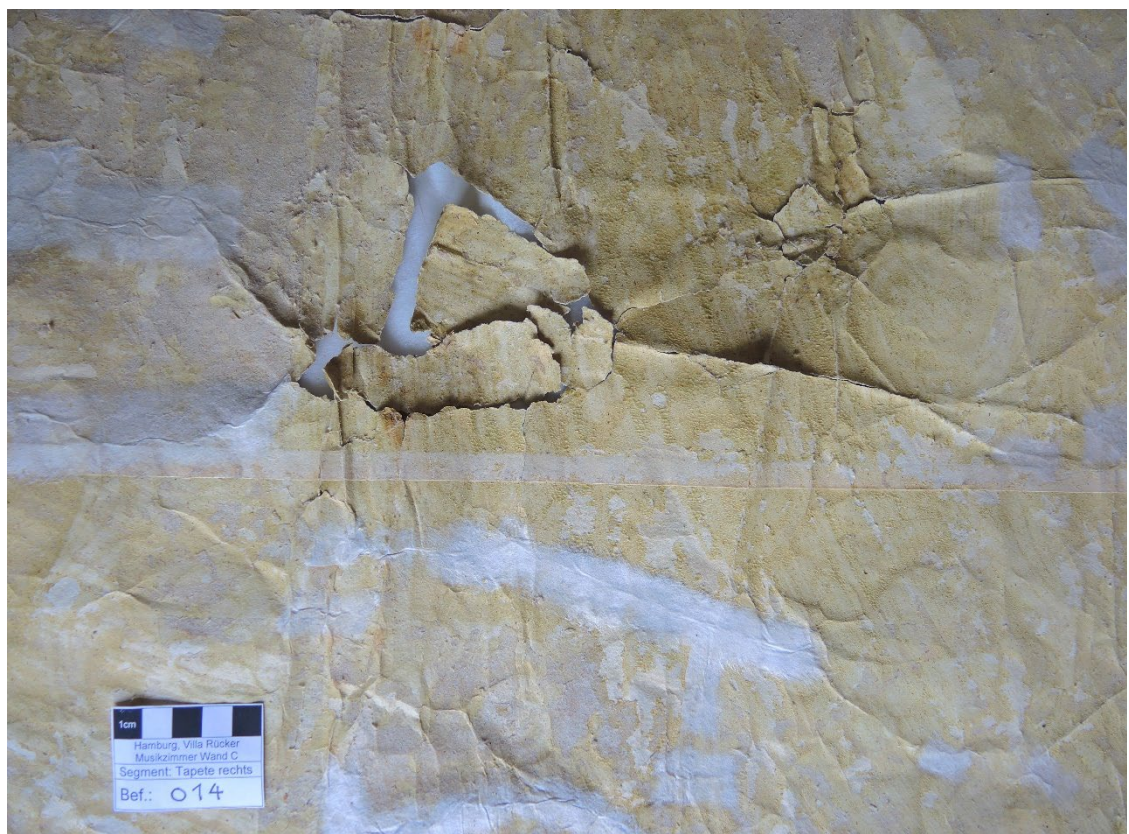
Bef.: 014. Schadensbereich – Rückseite. Bearbeitungszustand mit hinterklebten Rissen nach Abnahme der Makulaturreste im mittleren Bereich.

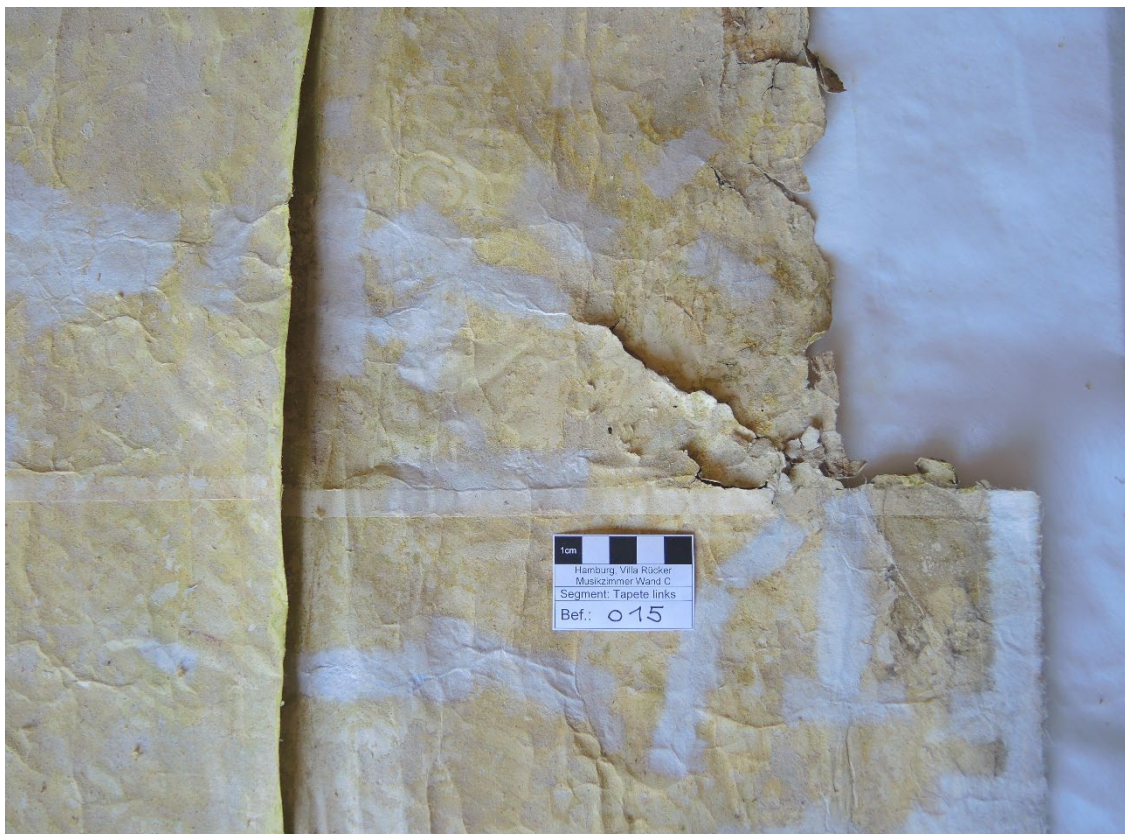
Bef.: 015. Schadensbereich – Rückseite. Detailaufnahme des Zustandes während der Verklebung der Risse mit Japanpapierstreifen.

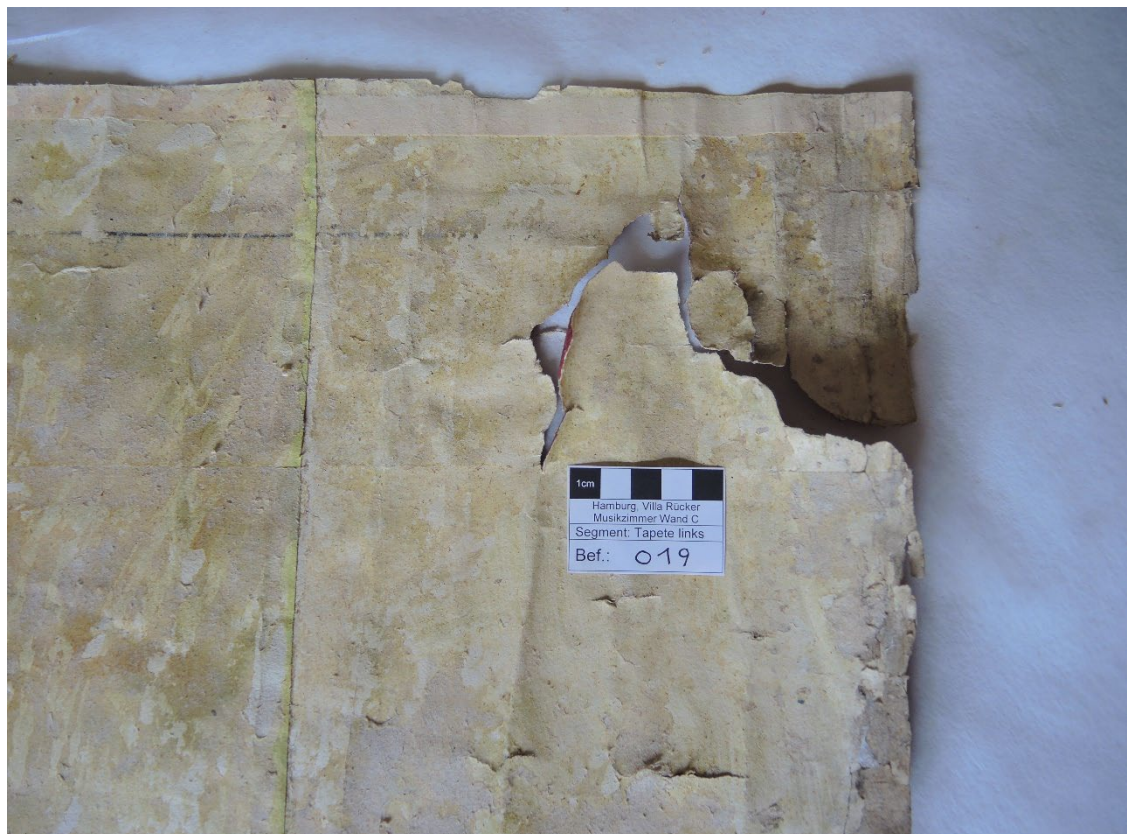
Bef.: 019. Schadensbereich – Rückseite. Detailaufnahme des Zustandes vor der Verklebung der Risse mit Japanpapierstreifen.
