# **Museum für hamburgische Geschichte. Villa Rücker - Musikzimmer Musterrestaurierung Tapetenfeld C / links**

## **Arbeitsbericht zur Restaurierung und Konservierung**

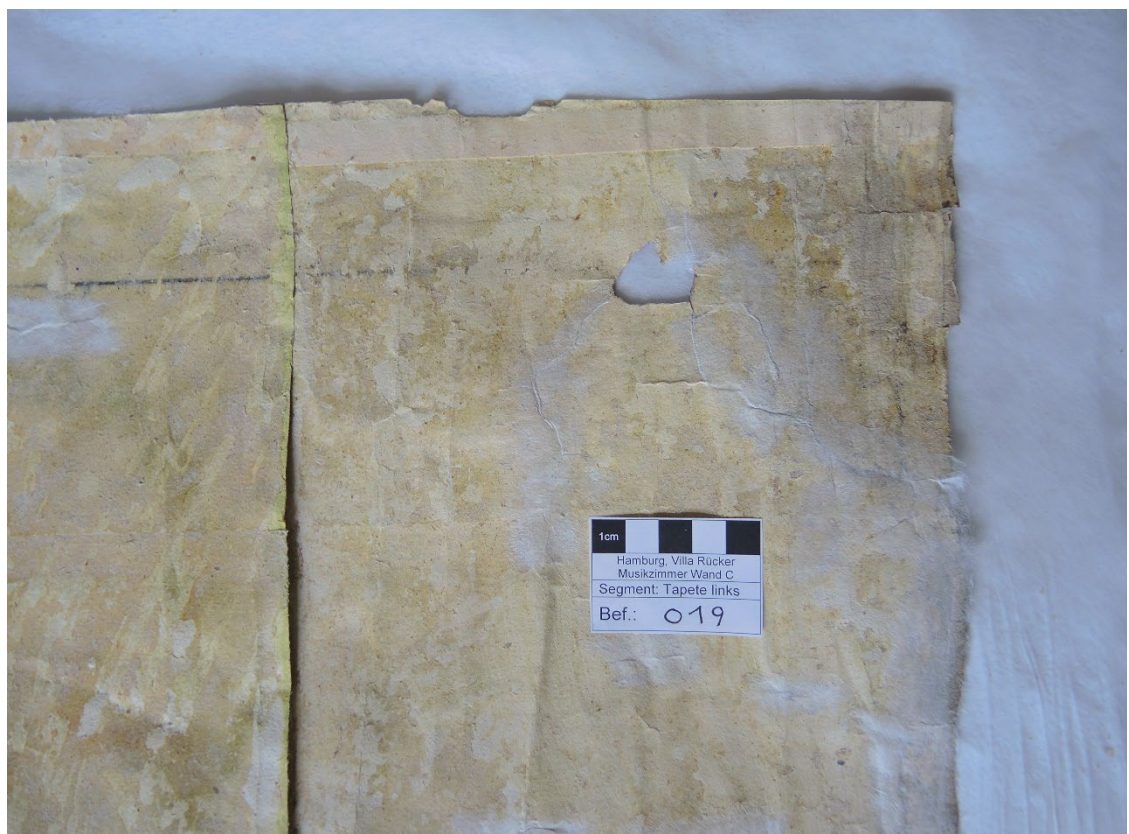
Bef.: 019. Schadensbereich – Rückseite. Detailaufnahme des Zustandes nach der Verklebung der Risse mit Japanpapierstreifen.

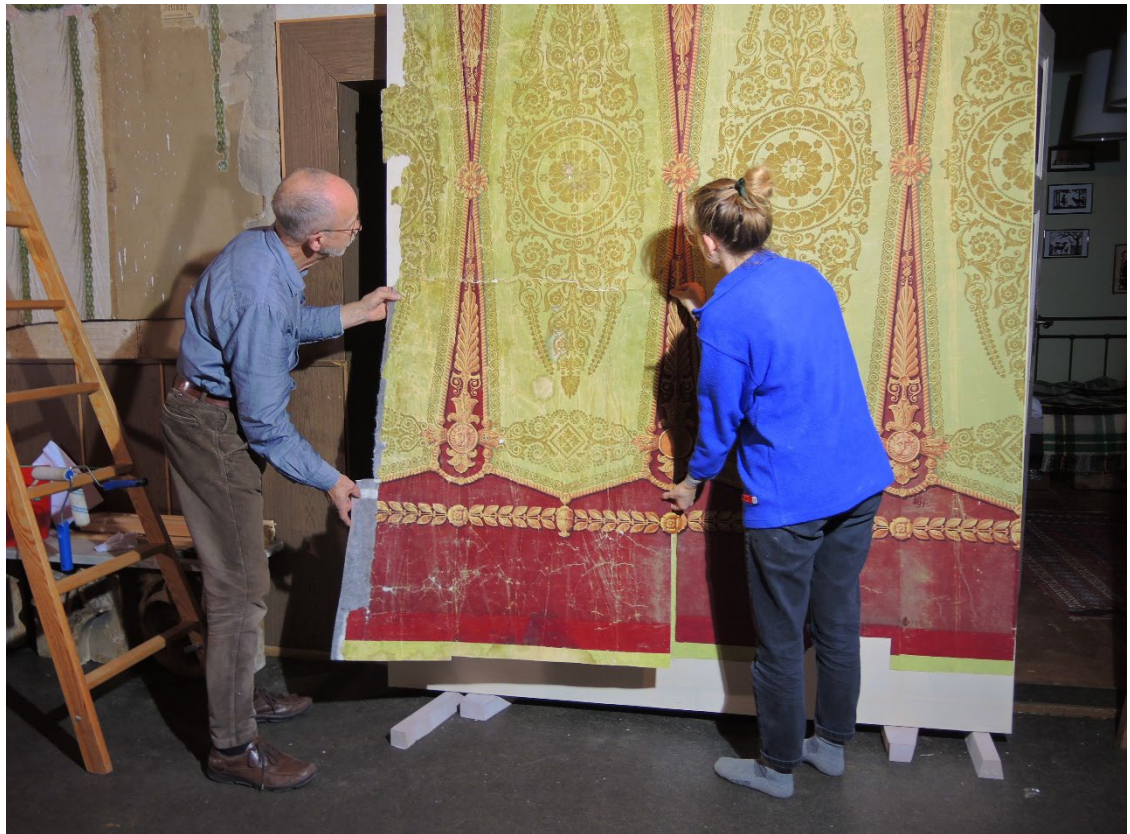
Die durchgehenden Risskanten des unteren Tapetensegmentes waren vorab mit Japanpapier stabilisiert worden, dass eine nahezu ansatzfreie Montage möglich war.

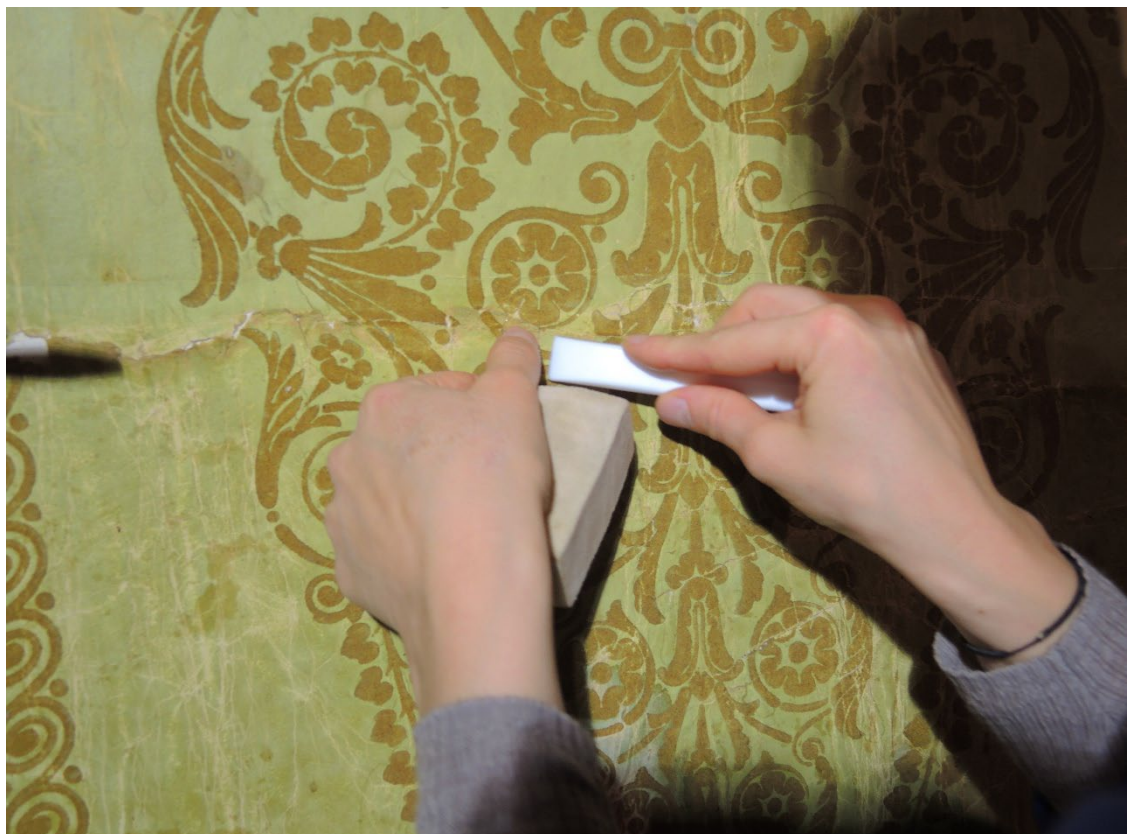
Die waagrecht durchlaufenden Risskanten des linken Tapetensegmentes wurden mit einem Teflonspatel exakt aneinander positioniert.

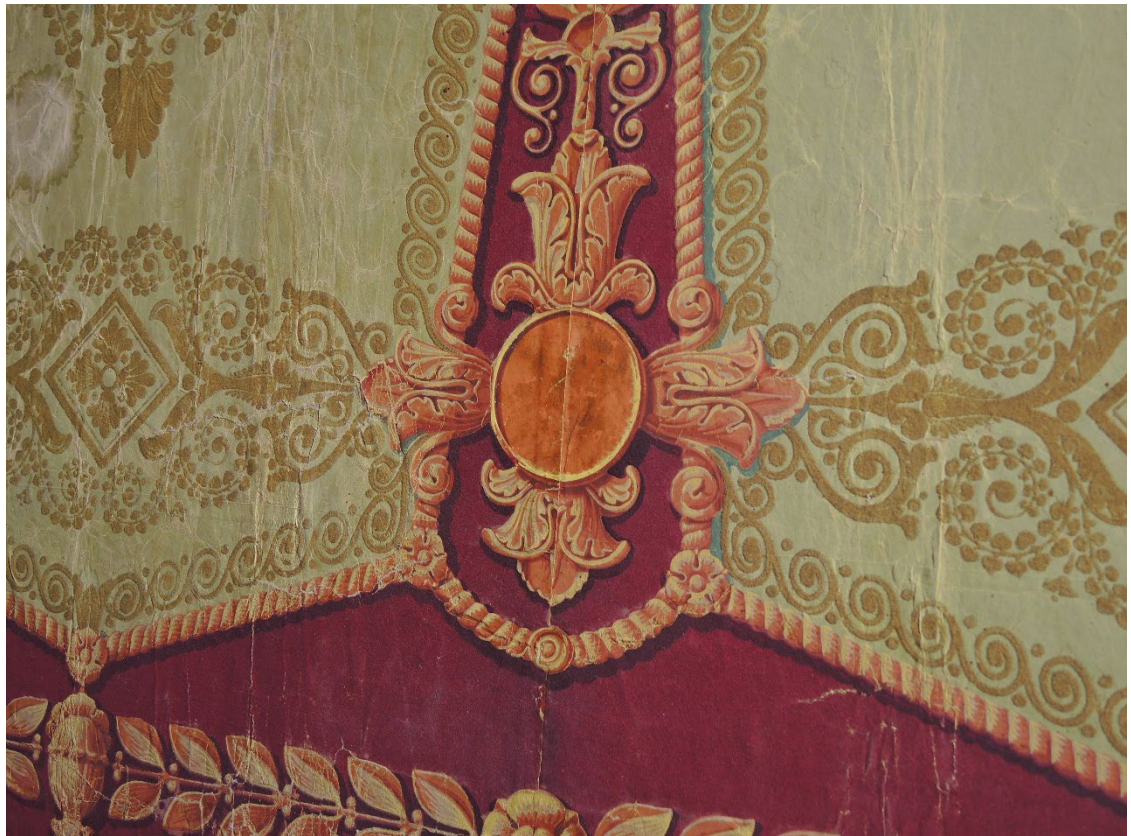
Zustand des Bahnansatzes zwischen rechtem und linken Tapetensegment vor der Montage des abgenommenen Löwenkopfes.
