## **Abbruch- und Entsorgungskonzept**

**Mont-Cenis-Gesamtschule  
Mont-Cenis-Straße 180  
44627 Herne**

Projekt-Nr.: 22069-10004  
(22069-10006 NU)

Stand: Dezember 2025

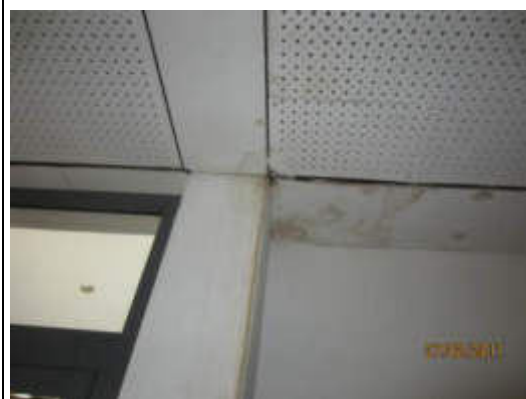
Abbildung 4: Deckenansicht mit Feuchteschaden

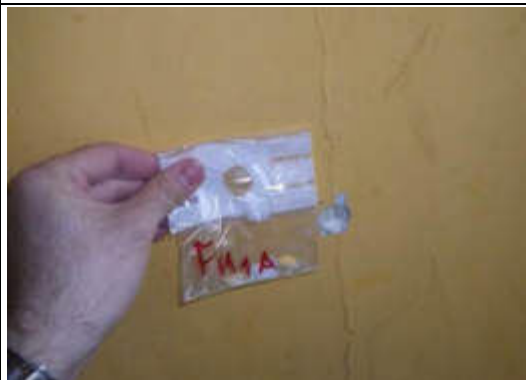
Abbildung 5: Probe M1a (Befund: Mischprobe Putz-/Spachtelmasse ist asbesthaltig)

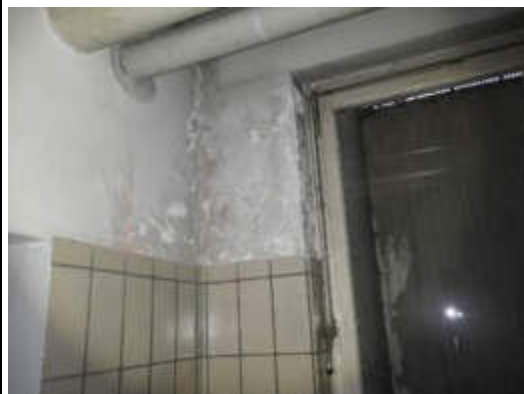
Abbildung 58: Feuchteschaden im Außenwandbereich
