Projektnummer: 22-Ba-164

**Klinik Martinusquelle,
Bad Lippspringe**
- Gebäudeschadstoffuntersuchungen -

Auftraggeber:	Medizinisches Zentrum für Gesundheit GmbH MZG Westfalen
	Peter-Hartmann-Allee 1
	33175 Bad Lippspringe
Bearbeiter:	Melanie Gröbe (Dipl.-Ing. (FH))

Detmold, im November 2022

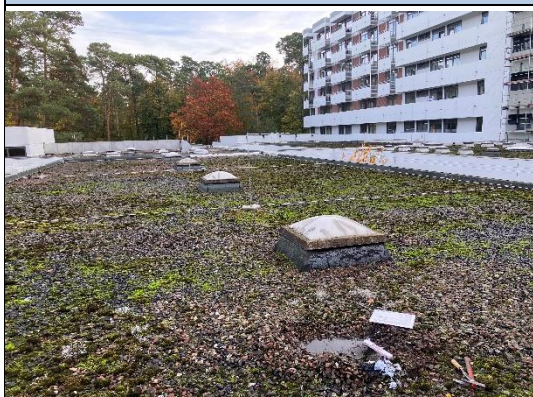
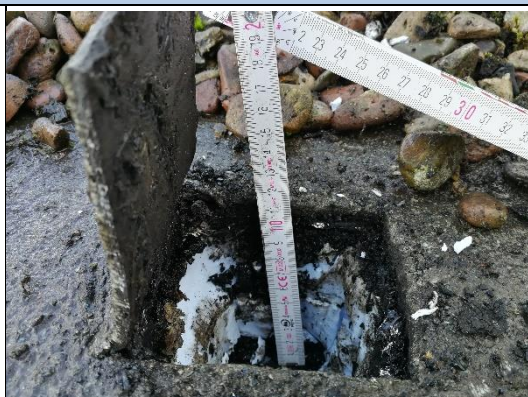
Dächer Bauteile B, C, und D

Angaben in [cm u. GOK]			Belag: Naturkies
0	bis	1	Dachpappe, mehrlagig (3-lagig)
1	bis	4	Vergussmasse, mehrlagig, faserig, teilweise nass
4	bis	10	Polystyrol (XPS), teilweise mehrlagig
10	bis	10,5	Vergussmasse (brechbar) mit Folienkaschierung
	ab	10,5	Beton

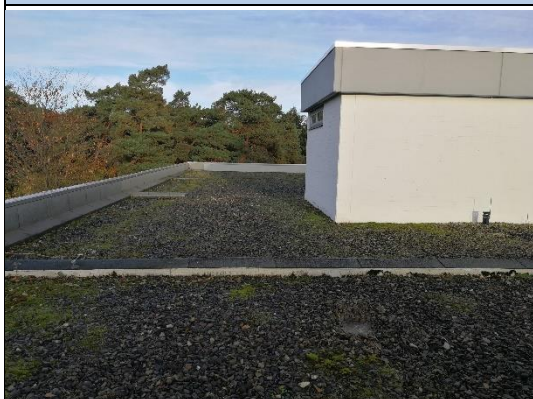
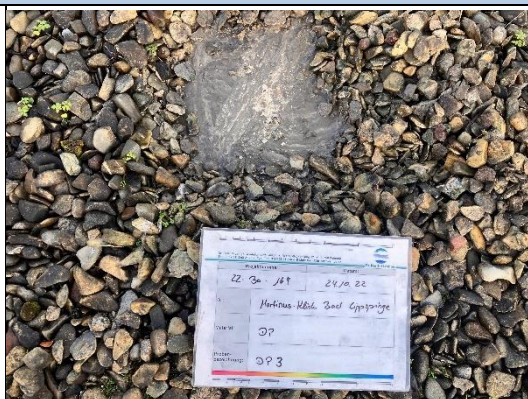
Dach Bauteil F

Angaben in [cm u. GOK]			Belag: Naturkies
	ab	0	Beton

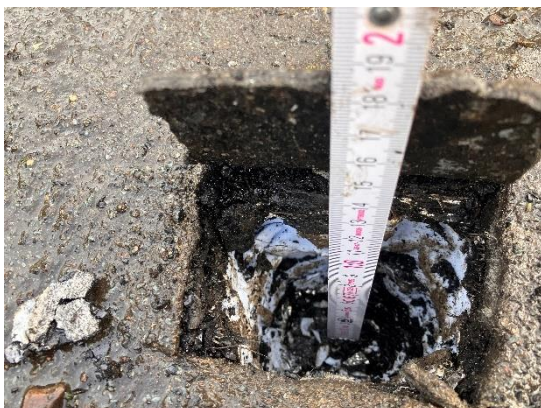
Abbildung 3: Dachaufbau Geb. B

Die untersuchten Dachpappen / Vergussmassen weisen PAK n. EPA-Konzentrationen bis zu 25,4 mg/kg auf. Entsprechend der durchgeführten Analytik handelt es sich bei den beprobten Dachpappen/ Vergussmassen um Materialien auf Bitumenbasis.

Dachpappen und Vergussmassen sind aufgrund der für das Recycling ungünstigen Materialeigenschaften (Konsistenz, Zähigkeit) als Störstoff zu bewerten. Wir empfehlen die Dachhaut im Rahmen der Sanierungsarbeiten zu separieren und sortenrein einer gesonderten Entsorgung (Abfallschlüssel 17 03 02) zuzuführen. [1]

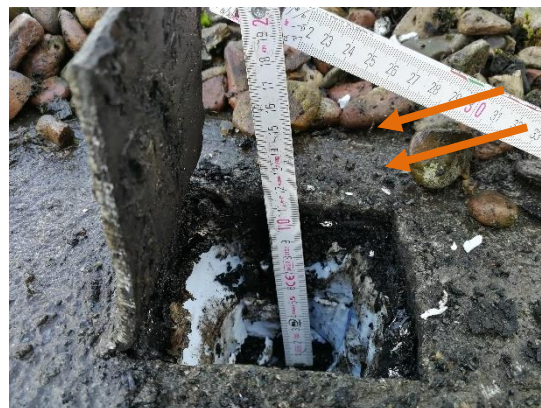
Abbildung 4: Dachaufbau Geb. D

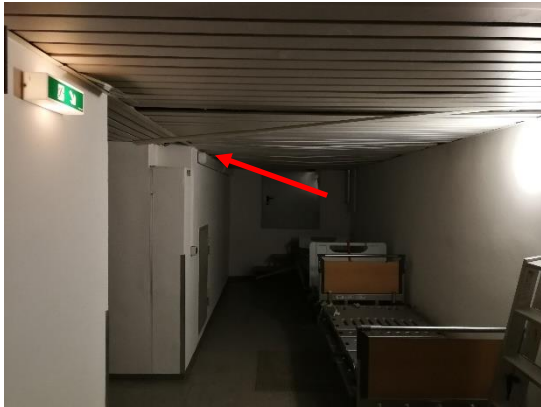
Abbildung 5: Beprobte Brandschutzklappe BSK 91 (oberhalb Metalllamellen) im Untergeschoss

Das Klappenblatt enthält je 20 – 50 Masse-% Serpentin- und Amosith-Asbest. Aufgrund des hohen Asbestanteils ist das Klappenblatt als schwachgebundenes Asbestprodukt einzustufen.

Das Material enthält 5 – 20 Masse-% Asbest.

Aufgrund der geringen Bindung des Asbestes in der Matrix der Anschlagdichtung ist auch dieses Produkt vergleichend als schwachgebunden zu bewerten.

Brandschutzklappen mit Herstellungsjahr vor 1980 sind aus gutachterlicher Sicht grundsätzlich zeitnah auszutauschen, Brandschutzklappen mit Herstellungsjahr 1980 bis 1988 auf asbesthaltige Dichtungen zu untersuchen und ggf. zu sanieren.

Sanierungsarbeiten an Brandschutzklappen sind unter Einhaltung der TRGS 519 durch Fachunternehmen durchführen zu lassen. Asbesthaltige Materialien sind nach Vorgaben des Entsorgers zu verpacken und unter Abfallschlüsselnummer 17 06 05* zu entsorgen.

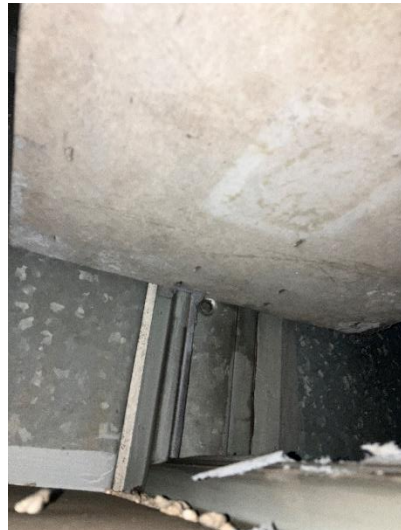
Abbildung 6: Detailansicht Klappenblatt (geöffnet)

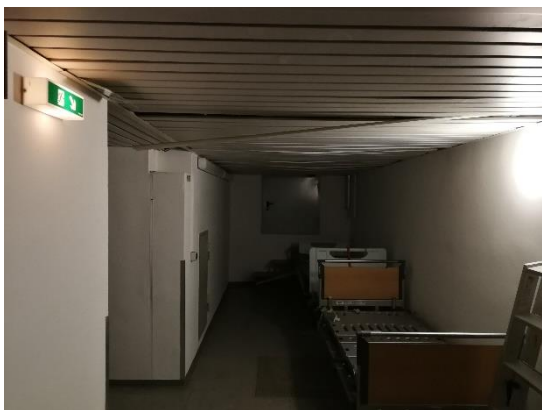
Abbildung 7: Flurbereich mit KMF-ummantelten Rohrleitungen oberhalb der Abhängung

Der KI-Wert der untersuchten Rohrummantelung beträgt -0,8. Die künstlichen Mineralfasern sind daher als „alte KMF“ einzustufen.

KMF sind daher im Vorfeld von Renovierungsmaßnahmen auszubauen und einer ordnungsgemäßen Entsorgung zuzuführen (Abfallschlüssel 17 06 03*).

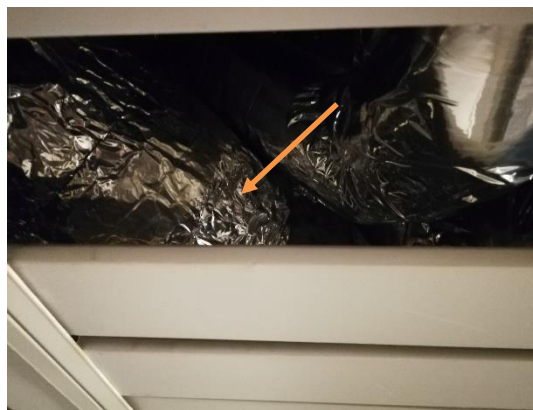
Abbildung 8: KMF-Rohrummantelung, aluschiert.

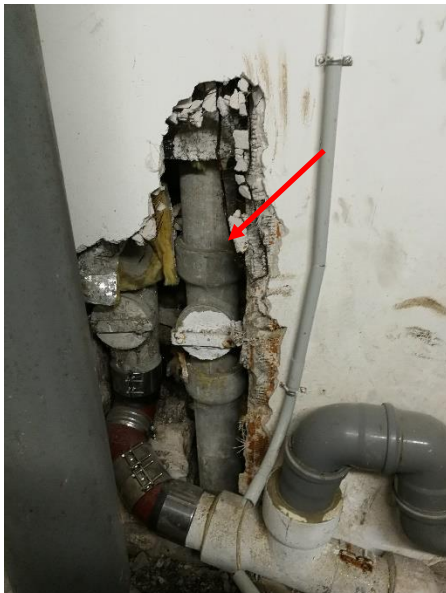
Im Gebäude wurden punktuell Rohrleitungen aus Faserzement-Rohren angetroffen. Über die genaue Menge und die Lage im Gebäude liegen keine Informationen vor. Diese Rohrleitungen sind optisch gut erkennbar. Nach gutachterlicher Einstufung handelt es sich bei den Rohren um ein festgebundenes Asbestzementprodukt.

Abbildung 9: Rohrleitungen aus Faserzement, gutachterliche Einschätzung: asbesthaltig

Sollten im Zuge von Sanierungsarbeiten Arbeiten an diesen Leitungen erforderlich werden, so sind diese nach den Vorgaben der TRGS 519 und durch Fachunternehmen und auszuführen.

Faserzementrohre sind bruchfrei auszubauen und zu verpacken und unter Abfallschlüssel 17 06 05* zu beseitigen.

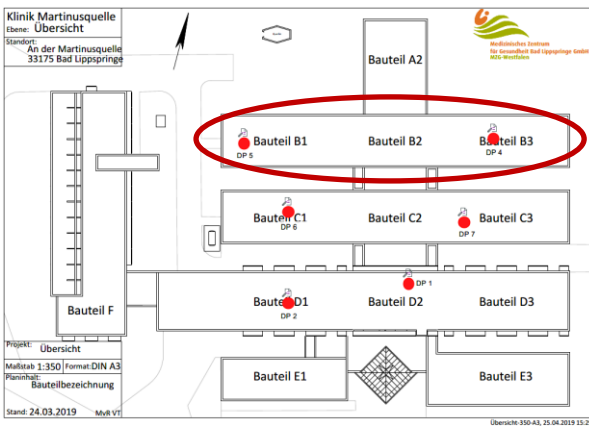
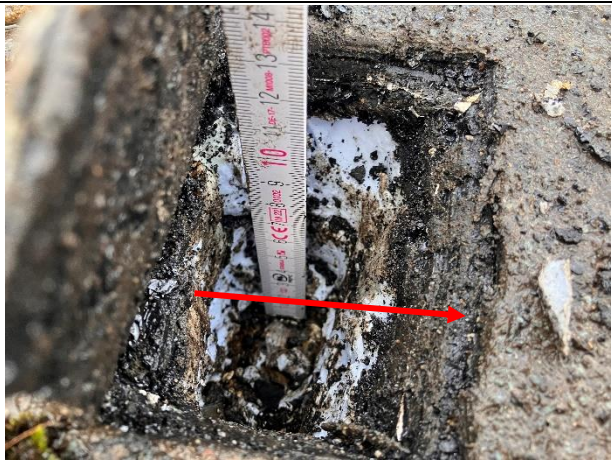
Probenahmedatum:	24.10.2022	Probenahme durch:	M. Gröbe / M. Krause
Bezeichnung der Probe:	DP Bauteil B		
Ort der Probenahme:	Martinusklinik, Dach Bauteil B		
Beprobtes Material:	Dachpappe		
Probenahmedetails:	Mischprobe der Dachpappe aus zwei Teilbereichen des Daches, Bauteil B. Entnahme des Materials durch öffnen der Dachhaut und heraustrennen der Dachpappe.

Art des Probegefäßes/Verschluss:	Kunststofftüten
Probemenge:	Wenige Gramm
Beobachtungen bei der Probenahme: (z. B. Farbe, Geruch, Konsistenz):	
Schwarz, ca. 1 cm dick, mehrlagig, stark verklebt	
Laboruntersuchung auf:	Laborbefund:
Asbest (NWG 0,1 Masse-%), PAK n. EPA	4,0 mg/kg PAK n. EPA kein Asbest nachweisbar
Bemerkungen:	
Datum, Unterschrift gez. 28.10.2022, i. A. Melanie Gröbe

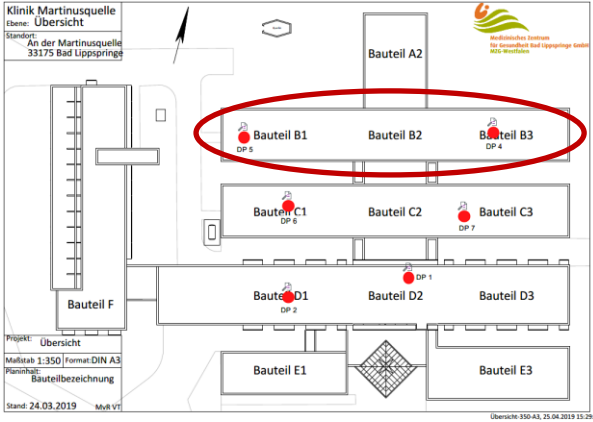
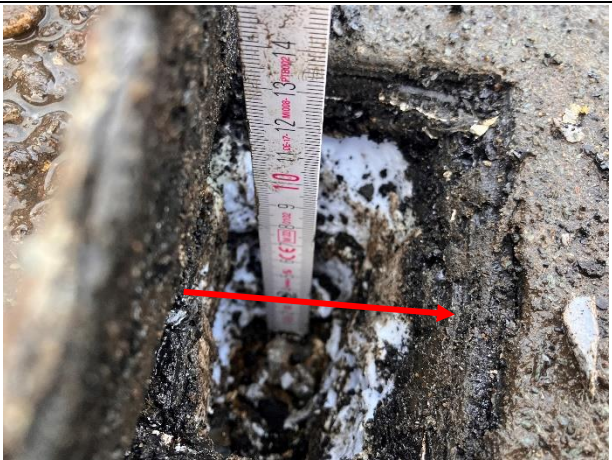
Probenahmedatum:	24.10.2022	Probenahme durch:	M. Gröbe / M. Krause
Bezeichnung der Probe:	Verguss 1 Bauteil B		
Ort der Probenahme:	Martinusklinik, Dach Bauteil B		
Beprobtes Material:	Vergussmasse		
Probenahmedetails:	Mischprobe der oberen Vergussmasse (zwischen Dachpappe und Polystyrol) aus zwei Teilbereichen des Daches, Bauteil B. Entnahme des Materials durch öffnen der Dachhaut und herausstemmen der Vergussmasse

Art des Probegefäßes/Verschluss:	Kunststofftüten
Probemenge:	Wenige Gramm
Beobachtungen bei der Probenahme: (z. B. Farbe, Geruch, Konsistenz):	
Schwarz, ca. 3 cm dick, mehrlagig, stark verklebt, mit Alufolie	
Laboruntersuchung auf:	Laborbefund:
Asbest (NWG 0,1 Masse-%), PAK n. EPA	19,2 mg/kg PAK n. EPA kein Asbest nachweisbar
Bemerkungen:	
Datum, Unterschrift gez. 28.10.2022, i. A. Melanie Gröbe

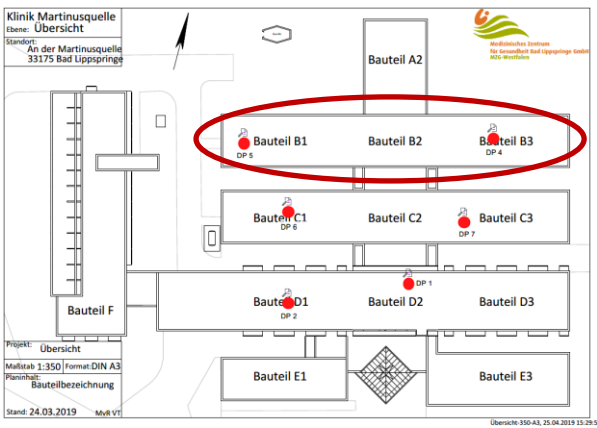
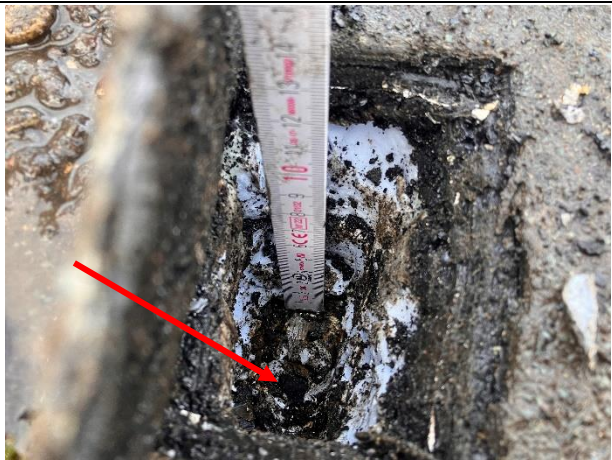
Probenahmedatum:	24.10.2022	Probenahme durch:	M. Gröbe / M. Krause
Bezeichnung der Probe:	Verguss 2 Bauteil B		
Ort der Probenahme:	Martinusklinik, Dach Bauteil B		
Beprobtes Material:	Vergussmasse		
Probenahmedetails:	Mischprobe der unteren Vergussmasse aus zwei Teilbereichen des Daches, Bauteil B. Entnahme des Materials durch öffnen der Dachhaut und heraustrennen der Vergussmasse.

Art des Probegefäßes/Verschluss:	Kunststofftüten
Probemenge:	Wenige Gramm
Beobachtungen bei der Probenahme: (z. B. Farbe, Geruch, Konsistenz):	
Schwarz, ca. 0,5 cm dick, brüchig, mit Alukaschierung	
Laboruntersuchung auf:	Laborbefund:
Asbest (NWG 0,1 Masse-%), PAK n. EPA	18,5 mg/kg PAK n. EPA kein Asbest nachweisbar
Bemerkungen:	
Datum, Unterschrift gez. 28.10.2022, i. A. Melanie Gröbe

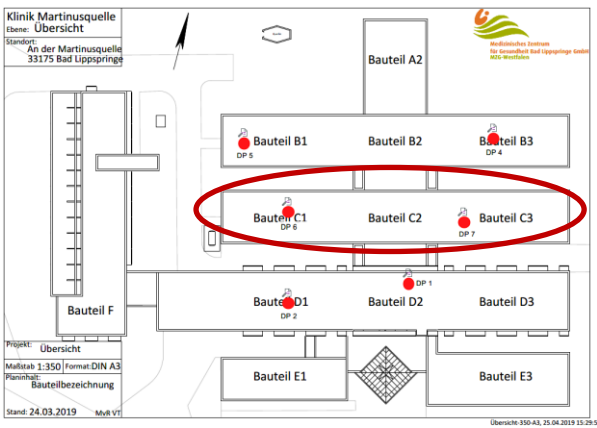
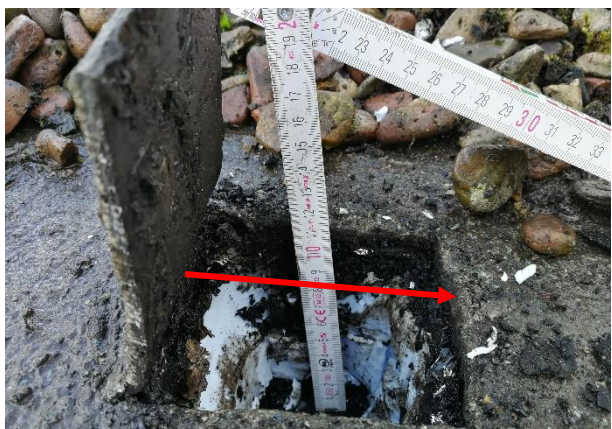
Probenahmedatum:	24.10.2022	Probenahme durch:	M. Gröbe / M. Krause
Bezeichnung der Probe:	DP Bauteil C		
Ort der Probenahme:	Martinusklinik, Dach Bauteil C		
Beprobtes Material:	Dachpappe		
Probenahmedetails:	Mischprobe der Dachpappe aus zwei Teilbereichen des Daches, Bauteil C. Entnahme des Materials durch öffnen der Dachhaut und heraustrennen der Dachpappe.

Art des Probegefäßes/Verschluss:	Kunststofftüten
Probemenge:	Wenige Gramm
Beobachtungen bei der Probenahme: (z. B. Farbe, Geruch, Konsistenz):	
Schwarz, ca. 1 cm dick, mehrlagig, stark verklebt	
Laboruntersuchung auf:	Laborbefund:
Asbest (NWG 0,1 Masse-%), PAK n. EPA	2,6 mg/kg PAK n. EPA kein Asbest nachweisbar
Bemerkungen:	
Datum, Unterschrift gez. 28.10.2022, i. A. Melanie Gröbe

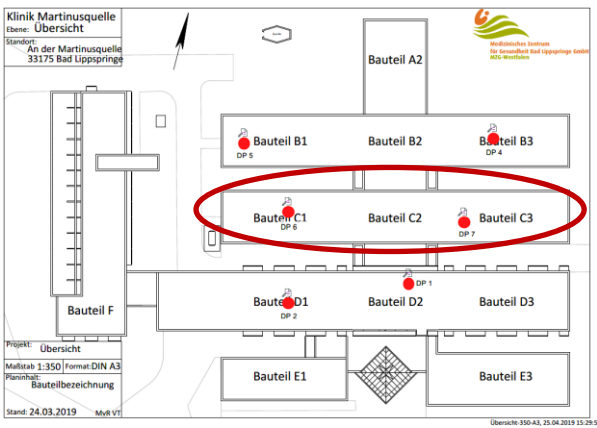
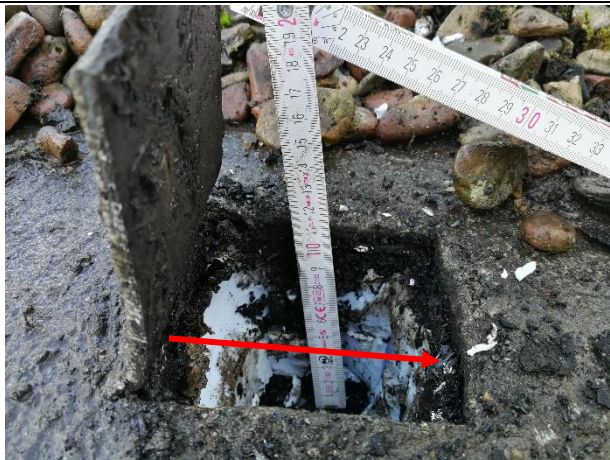
Probenahmedatum:	24.10.2022	Probenahme durch:	M. Gröbe / M. Krause
Bezeichnung der Probe:	Verguss 1 Bauteil C		
Ort der Probenahme:	Martinusklinik, Dach Bauteil C		
Beprobtes Material:	Vergussmasse		
Probenahmedetails:	Mischprobe der oberen Vergussmasse (zwischen Dachpappe und Polystyrol) aus zwei Teilbereichen des Daches, Bauteil C. Entnahme des Materials durch öffnen der Dachhaut und herausstemmen der Vergussmasse

Art des Probegefäßes/Verschluss:	Kunststofftüten
Probemenge:	Wenige Gramm
Beobachtungen bei der Probenahme: (z. B. Farbe, Geruch, Konsistenz):	
Schwarz, ca. 3 cm dick, mehrlagig, stark verklebt, mit Alufolie	
Laboruntersuchung auf:	Laborbefund:
Asbest (NWG 0,1 Masse-%), PAK n. EPA	10,6 mg/kg PAK n. EPA kein Asbest nachweisbar
Bemerkungen:	
Datum, Unterschrift gez. 28.10.2022, i. A. Melanie Gröbe

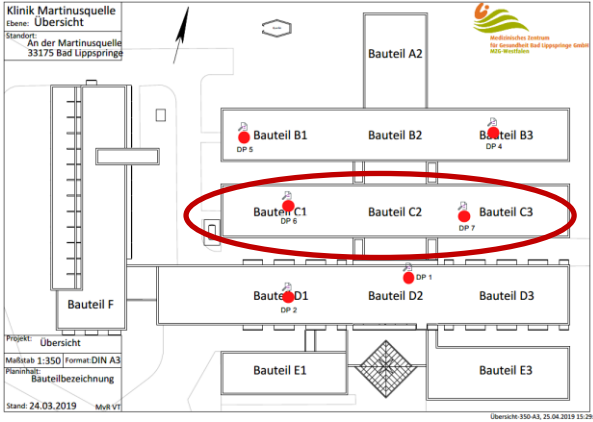
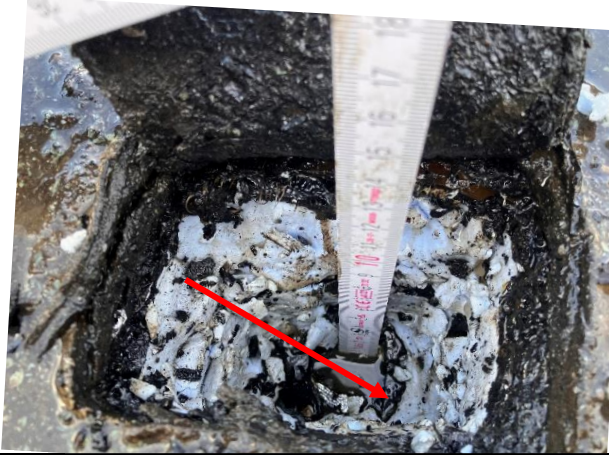
Probenahmedatum:	24.10.2022	Probenahme durch:	M. Gröbe / M. Krause
Bezeichnung der Probe:	Verguss 2 Bauteil C		
Ort der Probenahme:	Martinusklinik, Dach Bauteil C		
Beprobtes Material:	Vergussmasse		
Probenahmedetails:	Mischprobe der unteren Vergussmasse aus zwei Teilbereichen des Daches, Bauteil C. Entnahme des Materials durch öffnen der Dachhaut und heraustrennen der Vergussmasse

Art des Probegefäßes/Verschluss:	Kunststofftüten
Probemenge:	Wenige Gramm
Beobachtungen bei der Probenahme: (z. B. Farbe, Geruch, Konsistenz):	
Schwarz, ca. 0,5 cm dick, brüchig, mit Alukaschierung	
Laboruntersuchung auf:	Laborbefund:
Asbest (NWG 0,1 Masse-%), PAK n. EPA	25,4 mg/kg PAK n. EPA kein Asbest nachweisbar
Bemerkungen:	
Datum, Unterschrift gez. 28.10.2022, i. A. Melanie Gröbe

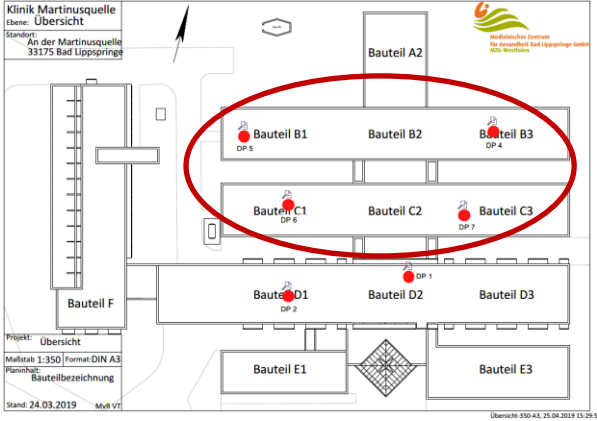
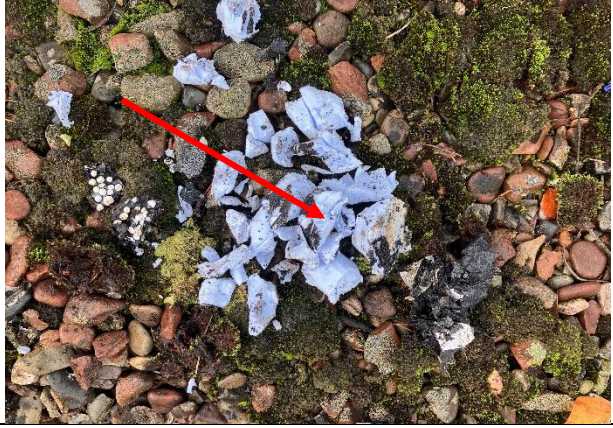
Probenahmedatum:	24.10.2022	Probenahme durch:	M. Gröbe / M. Krause
Bezeichnung der Probe:	Polystyrol Bauteil B + C		
Ort der Probenahme:	Martinusklinik, Dach Bauteil B + C		
Beprobtes Material:	Polystyrol		
Probenahmedetails:	Mischprobe des Polystyrols im Dachaufbau der Gebäudeteile B + C (gleiches Baujahr) Entnahme des Materials durch öffnen der Dachhaut und heraustemmen des Polystyrols.

Art des Probegefäßes/Verschluss:	Kunststofftüten
Probemenge:	Wenige Gramm
Beobachtungen bei der Probenahme: (z. B. Farbe, Geruch, Konsistenz):	
Styrodur, blau, ca. 4 cm	
Laboruntersuchung auf:	Laborbefund:
HBCD	<100 mg/kg HBCD
Bemerkungen:	
Datum, Unterschrift gez. 28.10.2022, i. A. Melanie Gröbe

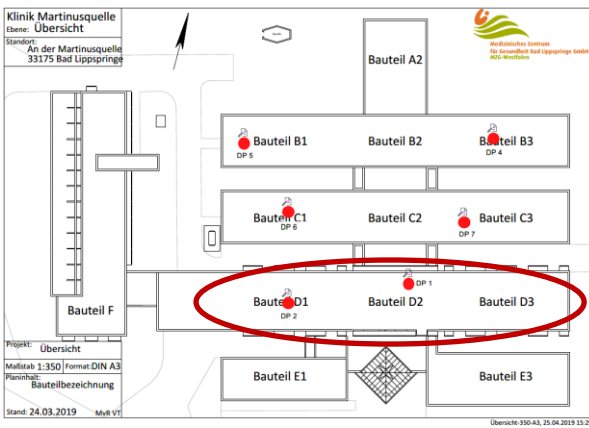
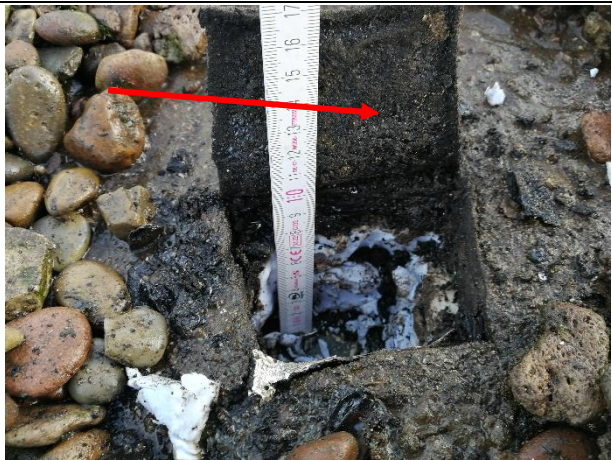
Probenahmedatum:	24.10.2022	Probenahme durch:	M. Gröbe / M. Krause
Bezeichnung der Probe:	DP Bauteil D		
Ort der Probenahme:	Martinusklinik, Dach Bauteil D		
Beprobtes Material:	Dachpappe		
Probenahmedetails:	Mischprobe der Dachpappe aus zwei Teilbereichen des Daches, Bauteil D. Entnahme des Materials durch öffnen der Dachhaut und heraustrennen der Dachpappe.

Art des Probegefäßes/Verschluss:	Kunststofftüten
Probemenge:	Wenige Gramm
Beobachtungen bei der Probenahme: (z. B. Farbe, Geruch, Konsistenz):	
Schwarz, ca. 1 cm dick, mehrlagig, stark verklebt	
Laboruntersuchung auf:	Laborbefund:
Asbest (NWG 0,1 Masse-%), PAK n. EPA	4,0 mg/kg PAK n. EPA kein Asbest nachweisbar
Bemerkungen:	
Datum, Unterschrift gez. 28.10.2022, i. A. Melanie Gröbe

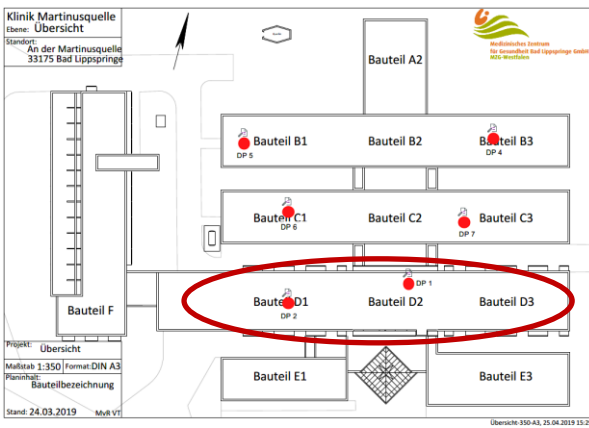
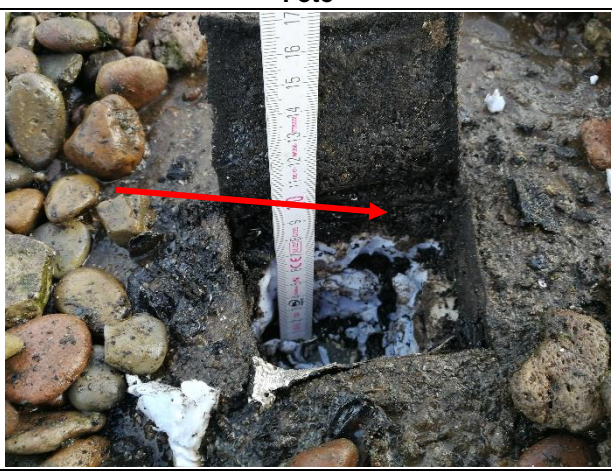
Probenahmedatum:	24.10.2022	Probenahme durch:	M. Gröbe / M. Krause
Bezeichnung der Probe:	Verguss 1 Bauteil D		
Ort der Probenahme:	Martinusklinik, Dach Bauteil D		
Beprobtes Material:	Vergussmasse		
Probenahmedetails:	Mischprobe der oberen Vergussmasse (zwischen Dachpappe und Polystyrol) aus zwei Teilbereichen des Daches, Bauteil D. Entnahme des Materials durch öffnen der Dachhaut und herausstemmen der Vergussmasse

Art des Probegefäßes/Verschluss:	Kunststofftüten
Probemenge:	Wenige Gramm
Beobachtungen bei der Probenahme: (z. B. Farbe, Geruch, Konsistenz):	
Schwarz, ca. 3 cm dick, mehrlagig, stark verklebt, mit Alufolie	
Laboruntersuchung auf:	Laborbefund:
Asbest (NWG 0,1 Masse-%), PAK n. EPA	11,0 mg/kg PAK n. EPA kein Asbest nachweisbar
Bemerkungen:	
Datum, Unterschrift gez. 28.10.2022, i. A. Melanie Gröbe

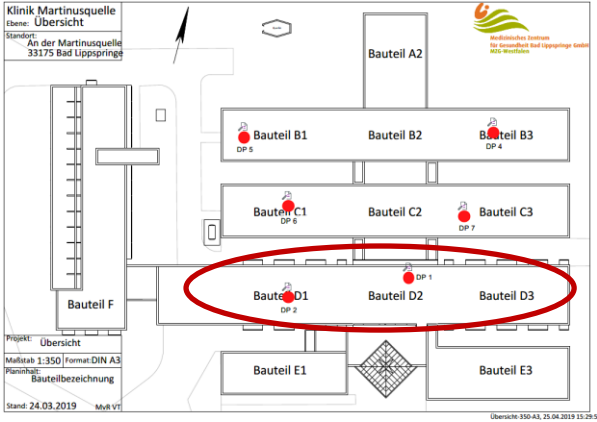
Art des Probegefäßes/Verschluss:	Kunststofftüten
Probemenge:	Wenige Gramm
Beobachtungen bei der Probenahme: (z. B. Farbe, Geruch, Konsistenz):	
Schwarz, ca. 0,5 cm dick, brüchig, mit Alukaschierung	
Laboruntersuchung auf:	Laborbefund:
Asbest (NWG 0,1 Masse-%), PAK n. EPA	18,5 mg/kg PAK n. EPA kein Asbest nachweisbar
Bemerkungen:	
Datum, Unterschrift gez. 28.10.2022, i. A. Melanie Gröbe

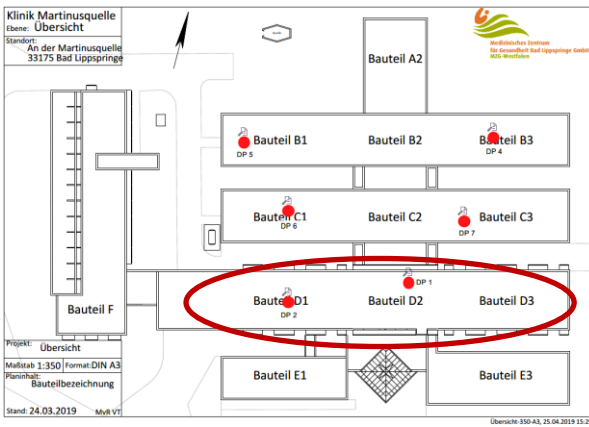
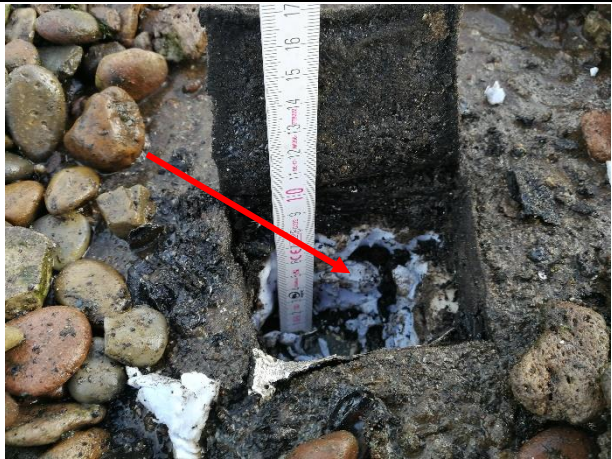
Art des Probegefäßes/Verschluss:	Kunststofftüten
Probemenge:	Wenige Gramm
Beobachtungen bei der Probenahme: (z. B. Farbe, Geruch, Konsistenz):	
Styrodur, blau, ca. 4 cm	
Laboruntersuchung auf:	Laborbefund:
HBCD	<100 mg/kg HBCD
Bemerkungen:	
Datum, Unterschrift gez. 28.10.2022, i. A. Melanie Gröbe

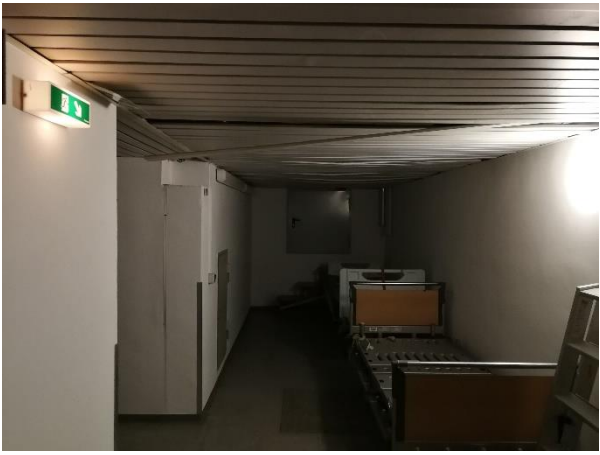
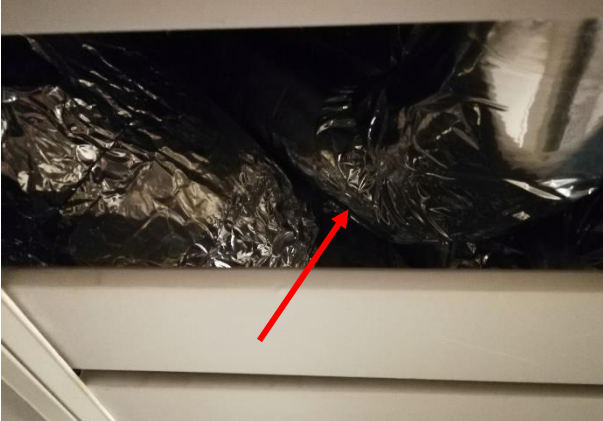
Art des Probegefäßes/Verschluss:	Kunststofftüten
Probemenge:	Wenige Gramm
Beobachtungen bei der Probenahme: (z. B. Farbe, Geruch, Konsistenz):	
Laboruntersuchung auf:	Laborbefund:
Ki-Index	KI-Wert -0,8
Bemerkungen:	
Datum, Unterschrift gez. 28.10.2022, i. A. Melanie Gröbe

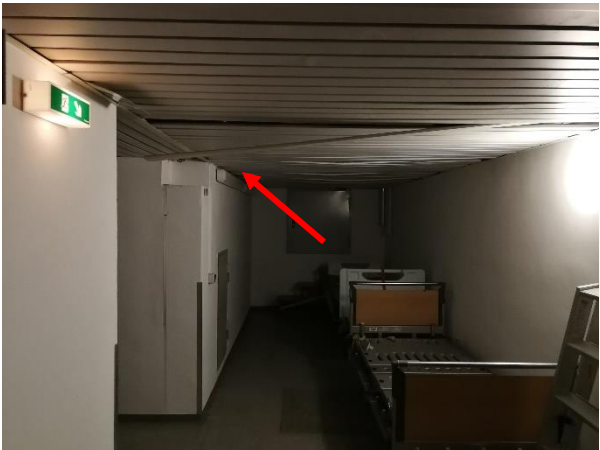
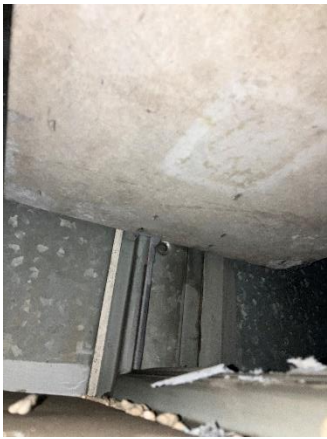
Art des Probegefäßes/Verschluss:	Kunststofftüten
Probemenge:	Wenige Gramm
Beobachtungen bei der Probenahme: (z. B. Farbe, Geruch, Konsistenz):	
Weiß, mineralisch, hart	
Laboruntersuchung auf:	Laborbefund:
Asbest (NWG 0,1 Masse-%)	Je 20-50 Masse-% Amosith- und Serpentin-Asbest
Bemerkungen:	
Datum, Unterschrift gez. 28.10.2022, i. A. Melanie Gröbe

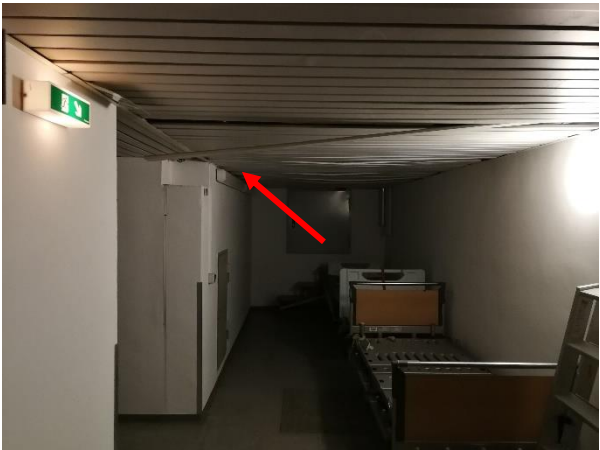
Art des Probegefäßes/Verschluss:	Kunststofftüten
Probemenge:	Wenige Gramm
Beobachtungen bei der Probenahme: (z. B. Farbe, Geruch, Konsistenz):	
Grau, bröselig	
Laboruntersuchung auf:	Laborbefund:
Asbest (NWG 0,1 Masse-%)	5-20 Masse-% Serpentin-Asbest
Bemerkungen:	
Datum, Unterschrift gez. 28.10.2022, i. A. Melanie Gröbe
