# KOLBE GEOPHYSIK

**THW Feuchtwangen, Gepl. Ersatzbau**  
**91555 Feuchtwangen, Banzenweiler 24**  
**Hier: Luftbildauswertung und Archivrecherche**

für den geplanten Ersatzneubau des THW Feuchtwangen-Banzenweiler, Fl.-St. 49, Gem. Banzenweiler, war gemäß Auftrag vom 19.03.2024 eine Gefährdungsabschätzung mittels Luftbildauswertung und Archivrecherche vorzunehmen. Das Ergebnis wird im folgenden dokumentiert.

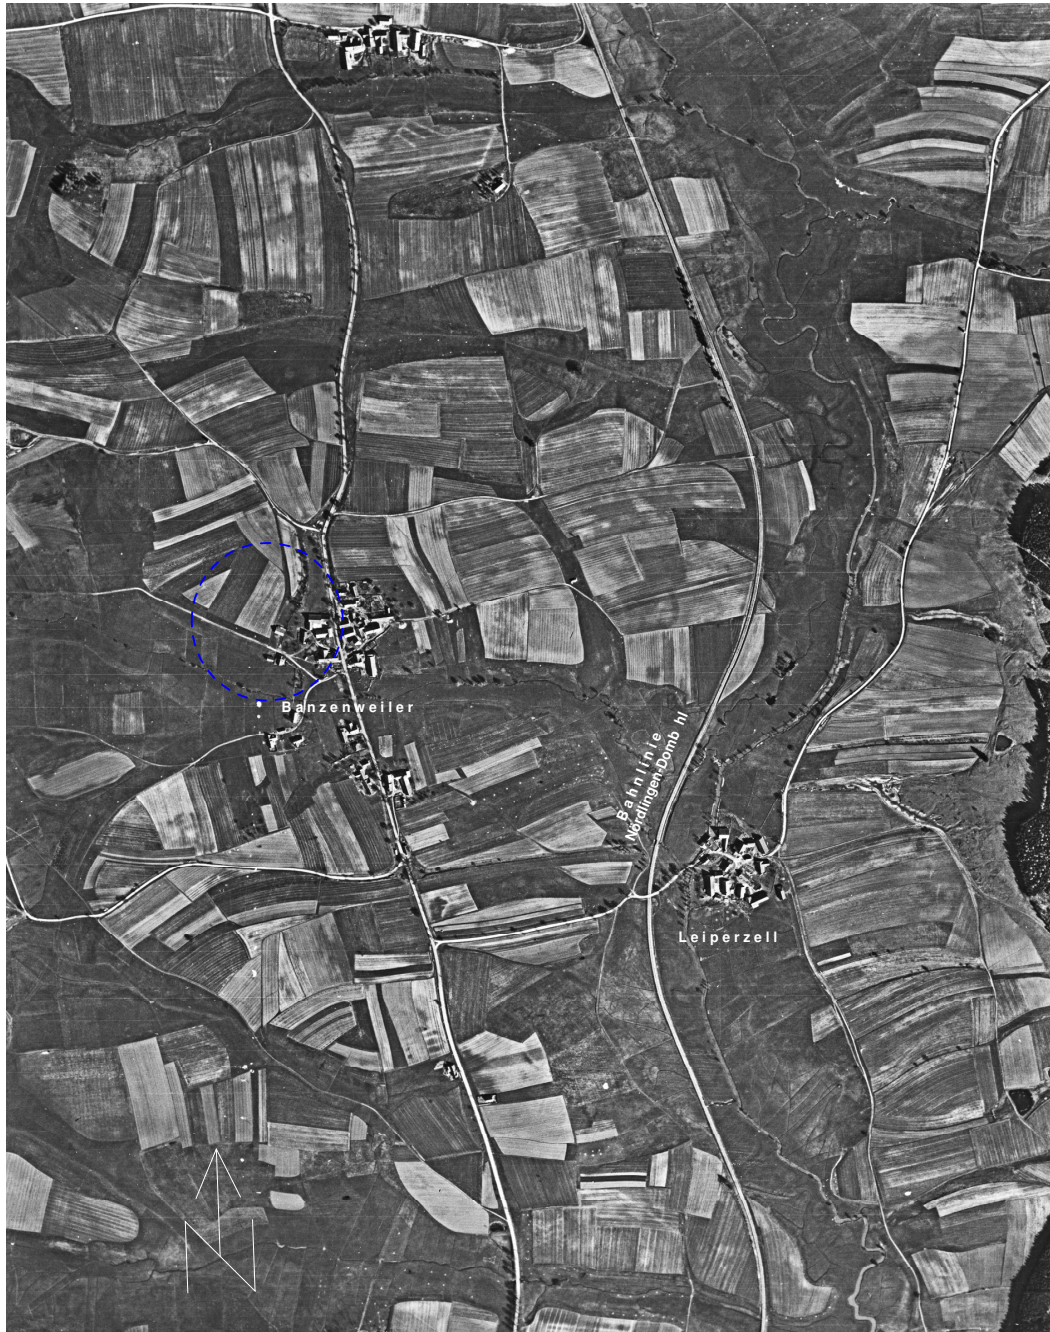
Das nachfolgende Luftbild vom 09.04.1945 zeigt Banzenweiler, und den östlich davon liegenden Ort Leiperzell, sowie das Nord-Süd streichende Sulzachtal. Dazwischen ist die Bahnlinie Nördlingen-Dombühl (Hesselbergbahn) erkennbar.

Das Gebiet ist dünn besiedelt und besteht überwiegend aus landwirtschaftlichen Flächen und Wäldern.

Auf dem Bildausschnitt sind keine Bombenteppiche erkennbar.

Es sind keine Flakstellungen erkennbar.

Insbesondere sind auch entlang des potentiellen Angriffszieles Eisenbahntrasse keine Auffälligkeiten vorhanden, die auf militärische Aktivitäten hinweisen. Auch die Straßen weisen keine Auffälligkeiten auf.

**Abb. 2:** Ausschnitt aus dem USAF Luftbild vom 09.04.1945 (Quelle: LA f. Vermessung), mit der Lage des Bauvorhabens (blaue Umrandung).

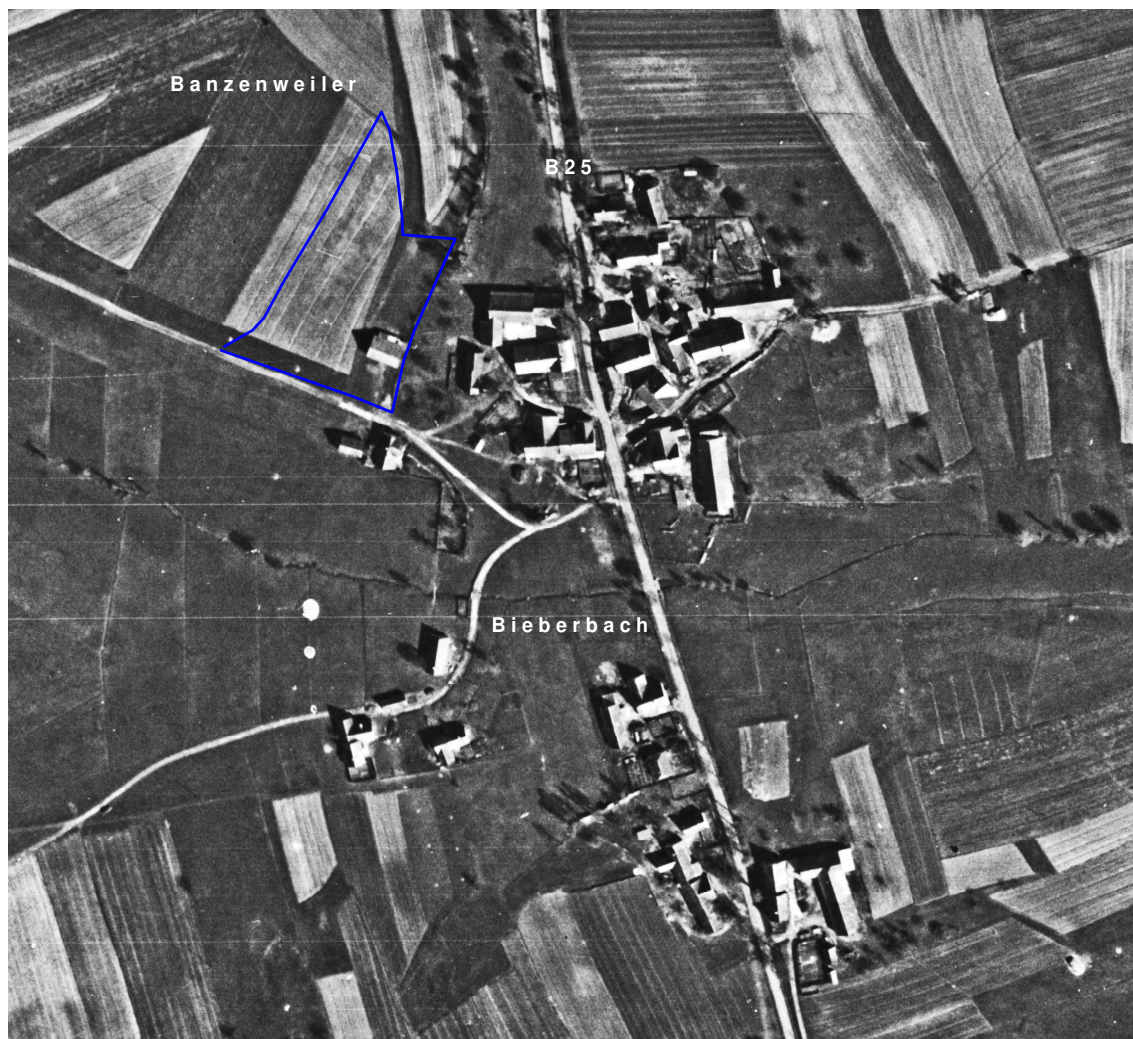
Der nachfolgende Ausschnitt zeigt die Ortslage Banzenweiler im Detail. Das THW-Grundstück wurde blau umrandet.

Das Grundstück bestand aus Ackerflächen. Das Gebäude am Ostrand besteht heute noch.

Der Verlauf des Bieberbaches ist bis heute unverändert.

An den umgebenden Gebäuden sind keine Hinweise auf Zerstörungen durch Kampfhandlungen erkennbar.

Es sind keine Auffälligkeiten und insbesondere keine Explosionskrater erkennbar.

**Abb. 3:** Detailausschnitt Banzenweiler aus dem USAF Luftbild vom 09.04.1945 (Quelle: LA f. Vermessung).

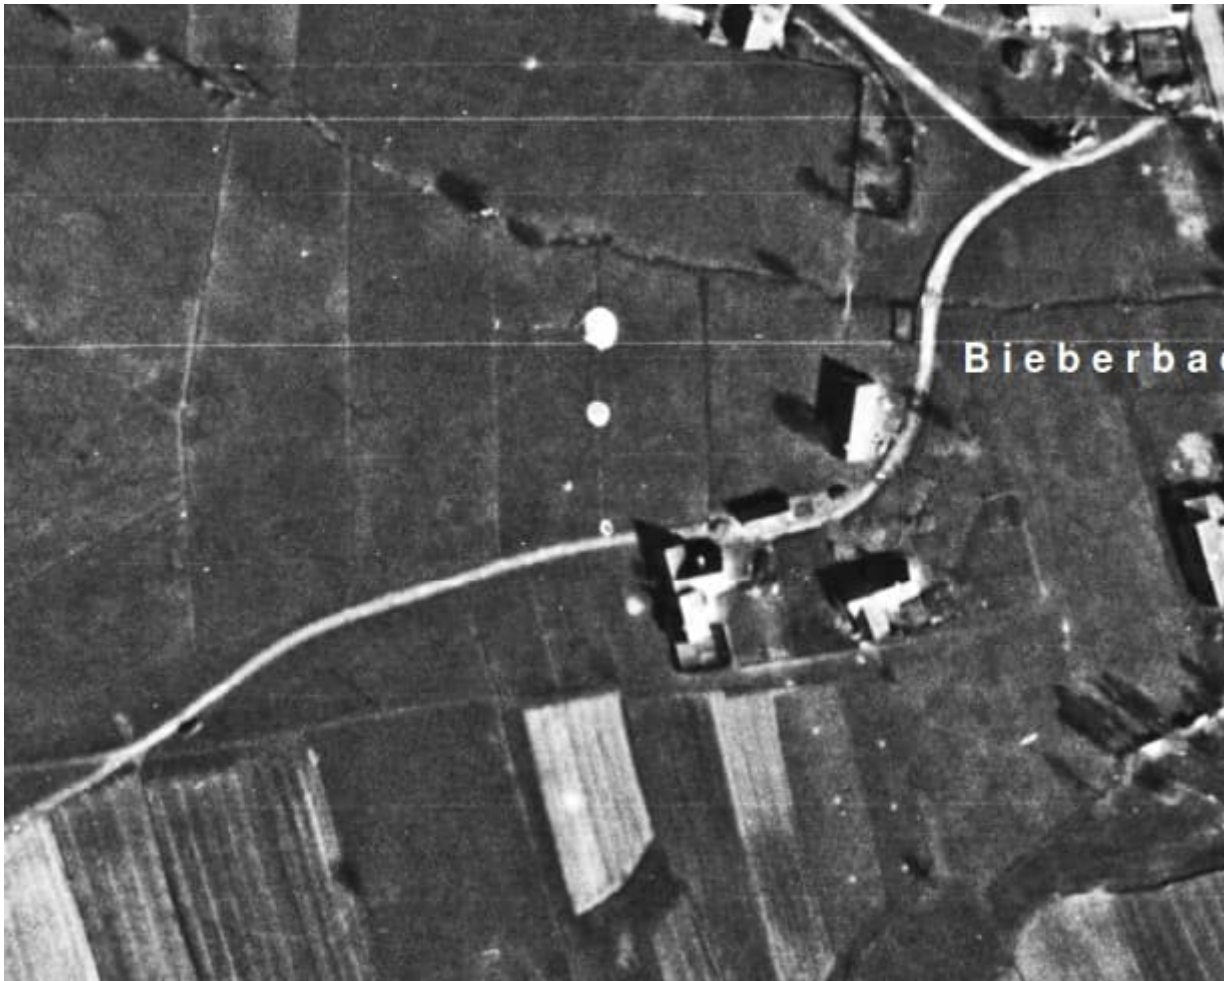
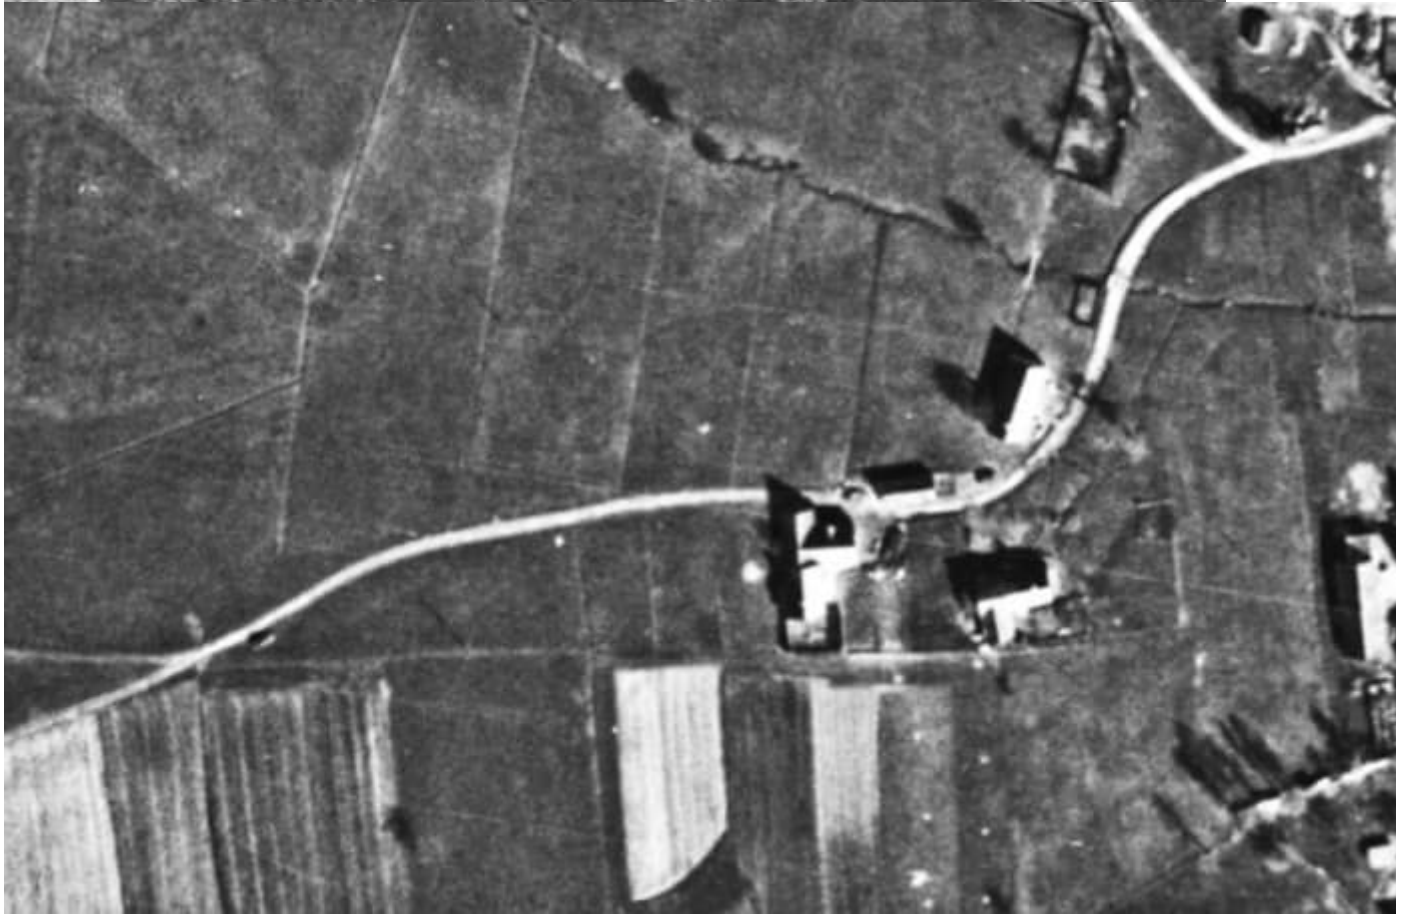
Gutachter vs. Original:

Was ich nicht ganz verstehe ist, wie der Gutachter die zusätzlichen Wasserflecken auf das Bild bekommen hat – das Bild ist eigentlich ganz in Ordnung:
