## Untersuchungsbericht NB2048

**THW Feuchtwangen**

**Banzenweiler 24, 91555 Feuchtwangen**

**Orientierende Gebäudeschadstoffuntersuchung**

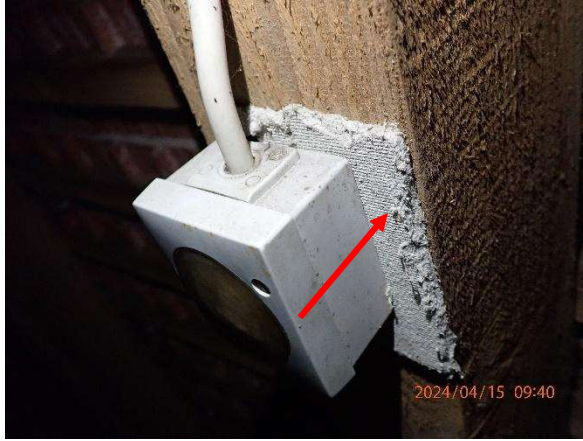
| <p>Asbestpappe<br/>(NL28795-02)</p> <p><b>Chrysotil-Asbest nachgewiesen</b></p> | <p>Rippenheizkörper mit Verdacht auf<br/>asbesthaltige Dichtungen</p> |

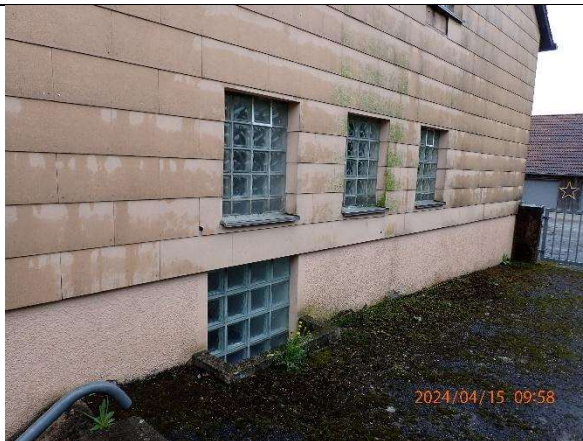
| <p>Faserzement-Schindeln<br/>(NL28795-01)</p> <p><b>Chrysotil-Asbest nachgewiesen</b></p> | <p>Kanal aus Faserzement<br/>(NL28795-03)</p> <p><b>Chrysotil-Asbest nachgewiesen</b></p> |

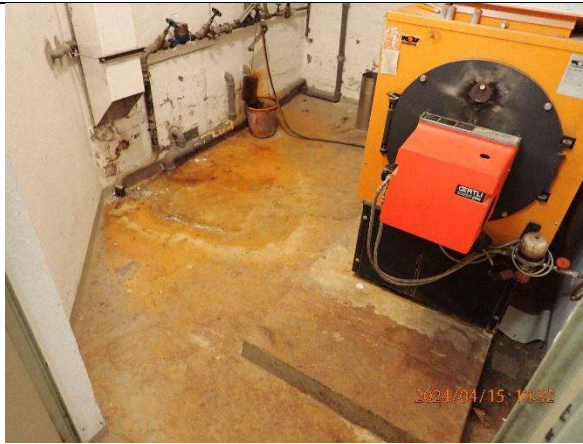
| <p>Für den Heizkessel besteht der Verdacht auf asbesthaltige Bauteile, wie Dichtschnüre, Pappen, Filter etc.</p> | <p>Für Bauteile des Flachdachs besteht ein Verdacht auf Asbest.</p> |

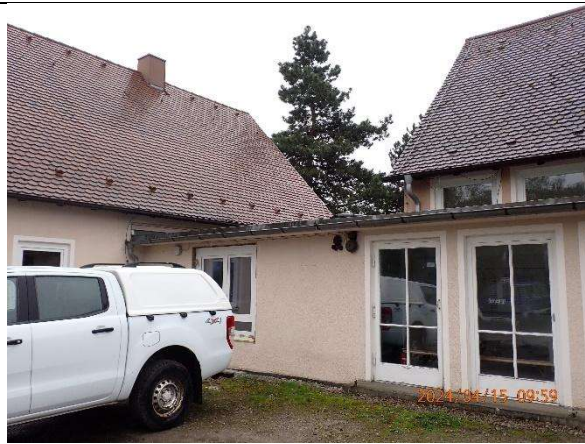
Vor einer/m Sanierung/Abbruch des Flachdachs sind Dachöffnungen notwendig, um den Verdacht auf asbesthaltige Bauteile im Dachaufbau zu verifizieren. Es konnte während der Probenahme nicht in das Dach eingegriffen werden.

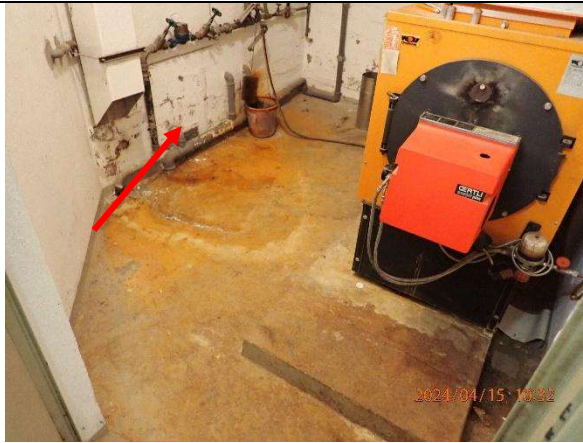
| <p>Für die Dämmung des Heizkessels besteht ein Verdacht auf Verwendung „Alter Mineralwolle“ nach TRGS 521</p> | <p>Aufgrund des Baualters des Gebäudes ist davon auszugehen, dass gebäudetechnische Isolierungen aus KMF „Alter Mineralwolle“ nach TRGS 521 zuzuordnen sind.</p> |

Die Arbeiten an KMF-Produkten sind unter Anwendung entsprechender PSA staubarm in möglichst angefeuchtetem Zustand unter Berücksichtigung des aktuellen Standes der Technik sowie der gesetzlich relevanten Vorgaben zu planen und auszuführen. Die Freisetzung von Staub ist in jedem Falle zu minimieren. Die Einhaltung der Vorgaben aus der TRGS 521 ist obligatorisch.

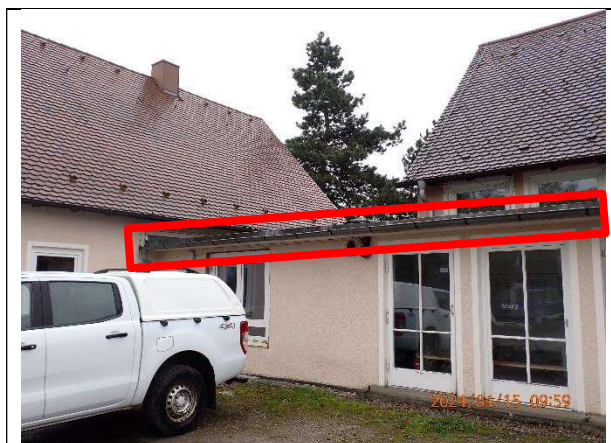
Für Bauteile des Flachdachs besteht ein Verdacht auf PAK.

Vor einer/m Sanierung/Abbruch des Flachdachs sind Dachöffnungen notwendig, um den Verdacht auf PAK-haltige Bauteile im Dachaufbau zu verifizieren. Es konnte während der Probenahme nicht in das Dach eingegriffen werden.

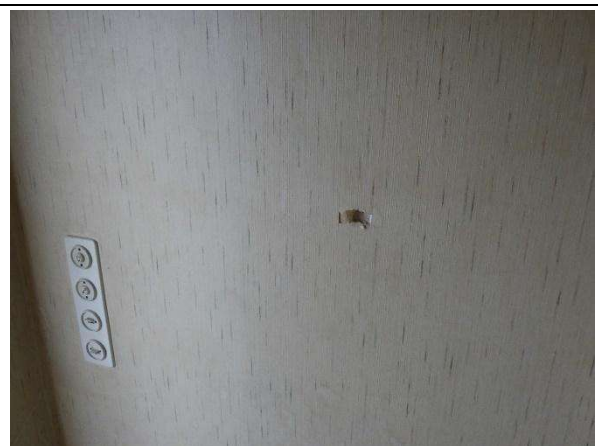
**MPEM II**

**TRH, Spachtelmasse und Putz**

Chrysotil-Asbest nachgewiesen

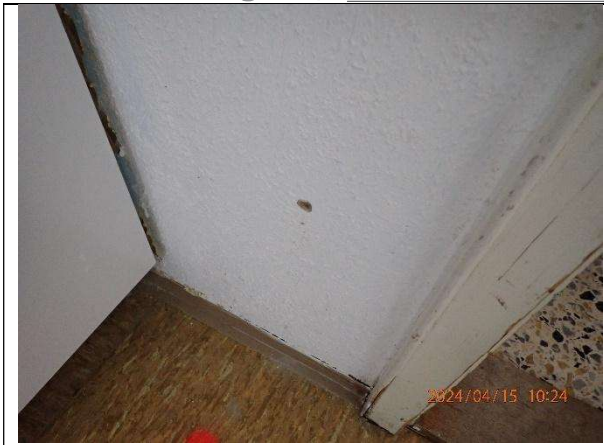
| <p>EG, Ostbau, Wände, Spachtelmasse und Putz<br/> <b>MPEM V</b><br/> 24-15-00115-005<br/> <b>Chrysotil-Asbest nachgewiesen</b></p> | <p>DG, Ostbau, Wand, Spachtelmasse und Putz<br/> <b>MPEM VI</b><br/> 24-15-00115-006<br/> <b>Kein Asbest nachgewiesen</b></p> |

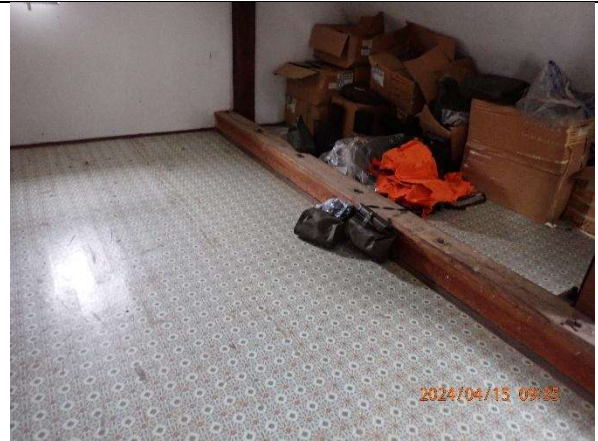
DG, West-/ Zentralbau, Boden, Belag  
**MPA 1**  
 24-15-00115-012  
 Chrysotil-Asbest nachgewiesen > 50 %

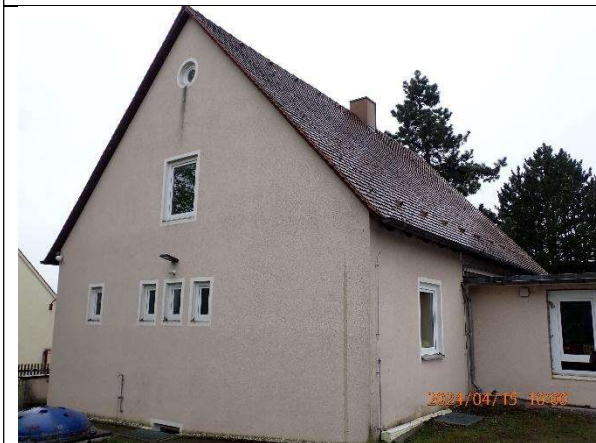
Fassade, Wand, Putz

Im Putz der Fassade wurde ein Sulfat-Wert im Eluat von 1.700 mg/l nachgewiesen. Sulfat ist kein arbeitsschutzrelevanter Parameter, jedoch ist die Sulfat-Konzentration in mineralischer Abbruchmassen entsorgungsrelevant. Hohe Sulfatwerte nehmen im Bauschutt einen deutlich negativen Einfluss auf mögliche Entsorgungswege, weswegen ggf. ein Abtragen des stark Sulfat-haltigen Putzes vor Abbruch der betroffenen Wände wirtschaftlich sinnvoll ist. Hier empfiehlt sich eine Kostengegenüberstellung der Variante „Entsorgung als eine Charge“ (Mauerwerk inkl. Putz) und „Entsorgung als Einzelchargen (Mauerwerk und Putz mechanisch trennen und als separate Chargen entsorgen).

**Sulfat 1**  
NC38314.3  
Sulfat 1.700 mg/l
