# KURZBERICHT

## ERGÄNZENDE GEBÄUDESCHADSTOFFUNTERSUCHUNG

THW FEUCHTWANGEN, BANZENWEILER 24

**DATUM: 17. JULI 2026**

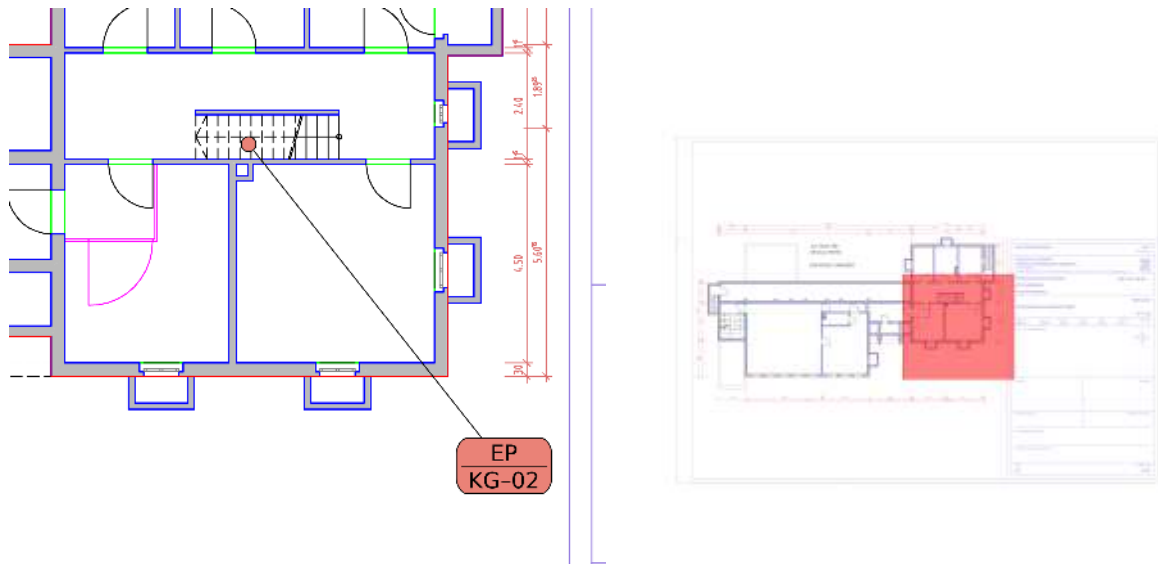
## Nr. 2

| | <div>Probenkataster</div> <div>136-G-26/002</div> <div>GSU THW Feuchtwangen, Banzenweiler 24</div> <div>91555 Feuchtwangen</div> | Anhang 1 | |
|---|---|---|---|
| KG-02 | Bodenbelag braun/gelb | EP Belag Treppenstufen Kellergeschoss HG Ost | Asbest (NG 1%, qualitativ)<br>Asbest nicht nachgewiesen |

| Status | Asbestverdacht |
| Probenbezeichnung | KG-02 |

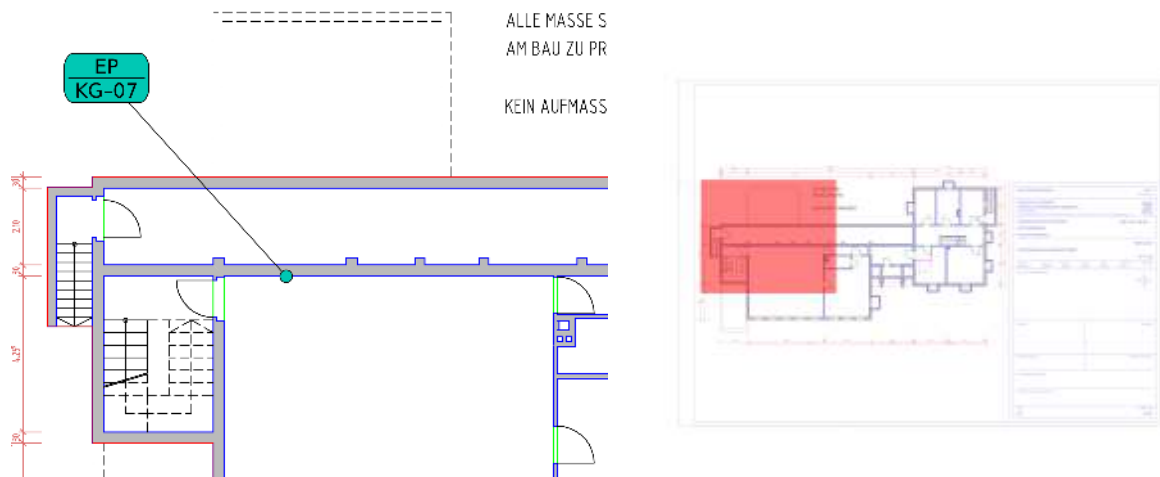
## Nr. 7

| | <div>Probenkataster</div> <div>136-G-26/002</div> <div>GSU THW Feuchtwangen, Banzenweiler 24</div> <div>91555 Feuchtwangen</div> | Anhang 1 | |
|---|---|---|---|
| KG-07 | Fliesensockel weinrot | EP Wand Kellergeschoss HG West | <b>PAK</b><br><b><math>\Sigma</math> PAK = 277,3 mg/kg</b><br><b><u>B(a)p = 15,0 mg/kg</u></b> |

| Status | PAK-Verdacht |
| Probenbezeichnung | KG-07 |

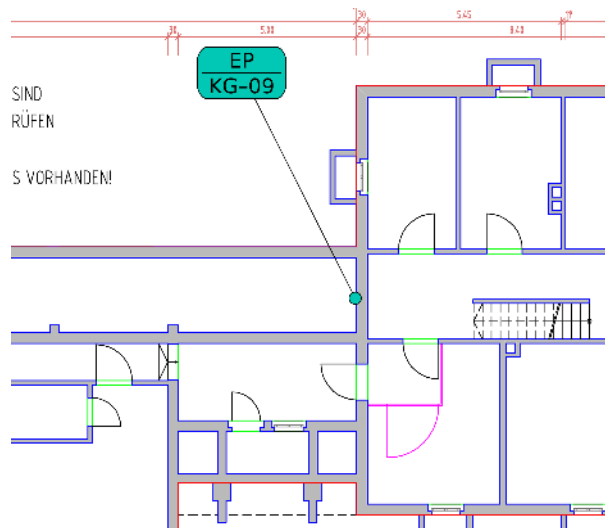
## Nr. 9

Schwarzanstrichs am Ende des blinden Kellergangs ergab lediglich geringe PAK-Konzentrationen.

| | <div>Probenkataster</div> <div>136-G-26/002</div> <div>GSU THW Feuchtwangen, Banzenweiler 24</div> <div>91555 Feuchtwangen</div> | Anhang 1 | |
|---|---|---|---|
| KG-09 | Schwarzanstrich | EP Wand Kellergeschoss HG, Blinder Kellergang | PAK<br>$\Sigma$ PAK = 2,60 mg/kg<br>B(a)p < 1,00 mg/kg |

| Status | PAK-Verdacht |
| Probenbezeichnung | KG-09 |

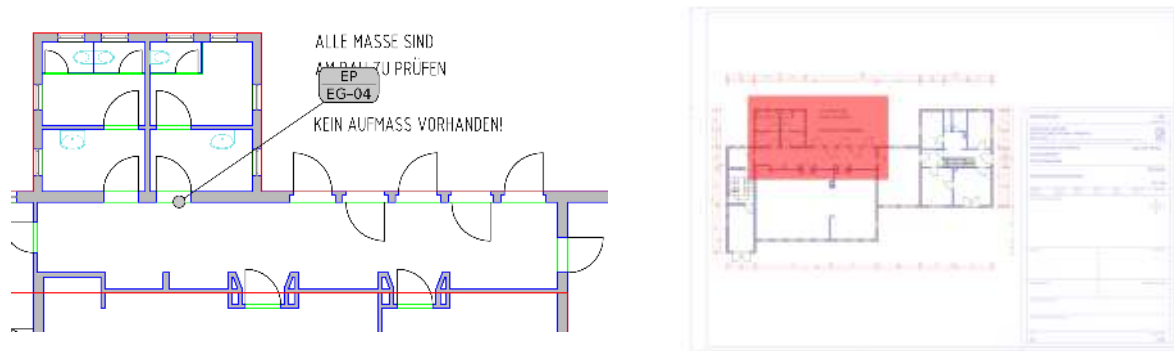
## Nr. 13

| | <div>Probenkataster</div> <div>136-G-26/002</div> <div>GSU THW Feuchtwangen, Banzenweiler 24</div> <div>91555 Feuchtwangen</div> | Anhang 1 | |
|---|---|---|---|
| EG-04 | Styropor weiß | EP Abhangdecke Erdgeschoss HG West, Flur | <b>HBCD</b><br><b>HBCD = 1.800 mg/kg</b> |

| Status | HBCD-Verdacht |
| Probenbezeichnung | EG-04 |

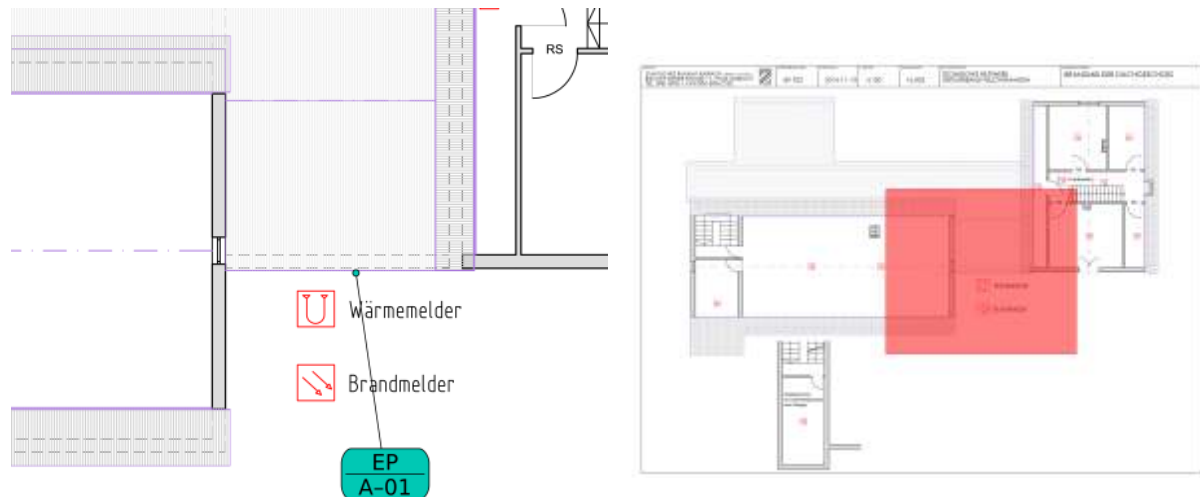
## Nr. 31

| | <div>Probenkataster</div> <div>136-G-26/002</div> <div>GSU THW Feuchtwangen, Banzenweiler 24</div> <div>91555 Feuchtwangen</div> | Anhang 1 | |
|---|---|---|---|
| A-01 | Bitumenbahn schwarz | EP Sockel südliche Fassade HG | PAK<br>$\Sigma$ PAK = 14,40 mg/kg<br>B(a)p < 1,00 mg/kg |

| Status | PAK-Verdacht |
| Probenbezeichnung | A-01 |

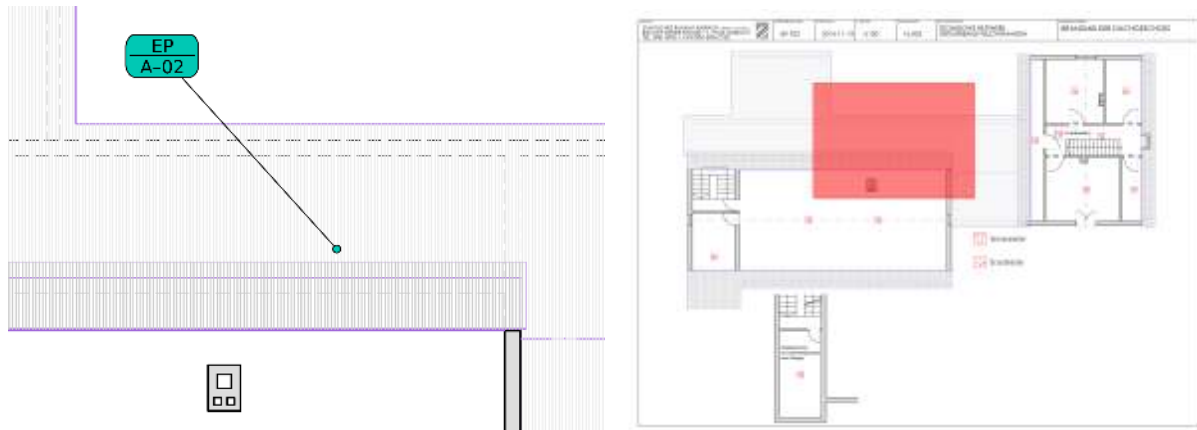
## Nr. 32

| | <div>Probenkataster</div> <div>136-G-26/002</div> <div>GSU THW Feuchtwangen, Banzenweiler 24</div> <div>91555 Feuchtwangen</div> | Anhang 1 | |
|---|---|---|---|
| A-02 | Dachpappe schwarz | EP Oberlage Flachdach HG | Asbest (NG 0,001%, qualitativ)<br>Asbest nicht nachgewiesen<br>PAK<br>$\Sigma$ PAK = 1,30 mg/kg<br>B(a)p < 1,00 mg/kg |

| Status | PAK-Verdacht |
| Probenbezeichnung | A-02 |

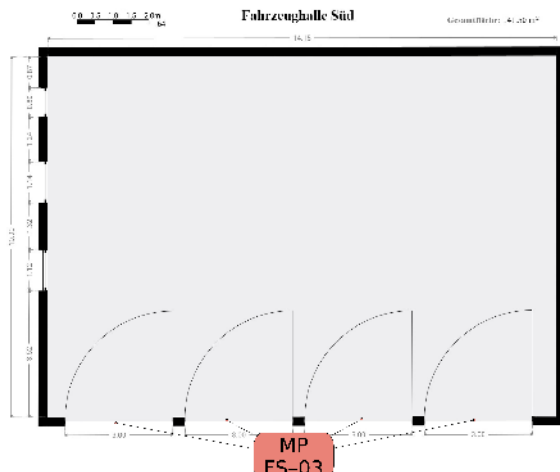
## Nr. 37

| | <div>Probenkataster</div> <div>136-G-26/002</div> <div>GSU THW Feuchtwangen, Banzenweiler 24</div> <div>91555 Feuchtwangen</div> | Anhang 1 | |
|---|---|---|---|
| FS-03 | Fensterkitt grau | MP aus 4 EP Fenster Fahrzeughalle Süd | Asbest (NG 0,001%, qualitativ)<br>Asbest nicht nachgewiesen |

| Status | Asbestverdacht |
| Probenbezeichnung | FS-03 |
