## **Fotodokumentation zum Ortstermin vom 09.06.2026**

**Räummaßnahme:** Ehemalige Bundeswehr-Materialdepot Müritz  
Orientierende Untersuchung Phase IIa mit  
maßnahmenbezogener Kampfmittelräumung  
Rechlin - Nord

**Projektnummer:** ISP: 3020062  
Projektsteuerung (GESA): 1000205  
AG (BlmA): WE 143250

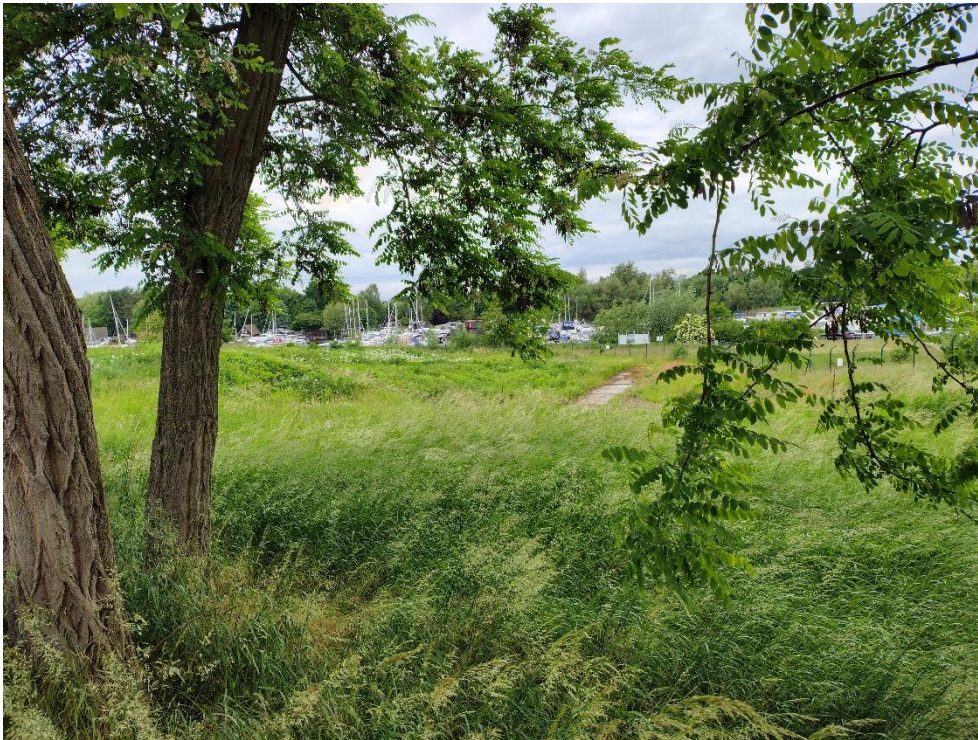
Abb.1 Blick auf die KVF 01 von Osten.

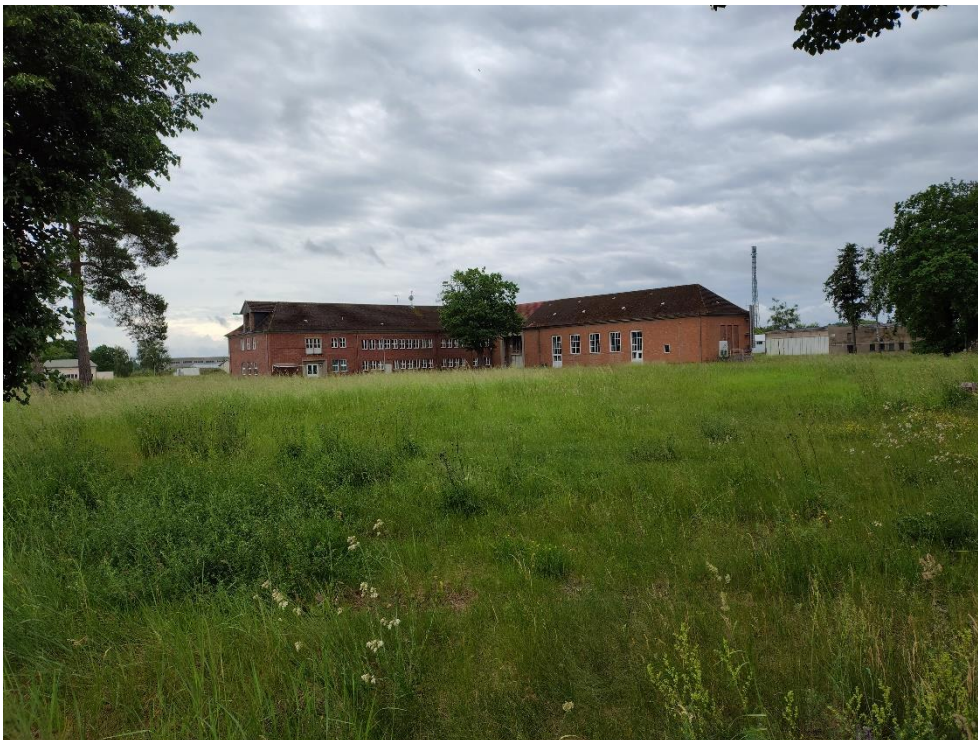
Abb.2 Blick auf die KVF 02 von Norden. Im Hintergrund Gebäude 112/013.

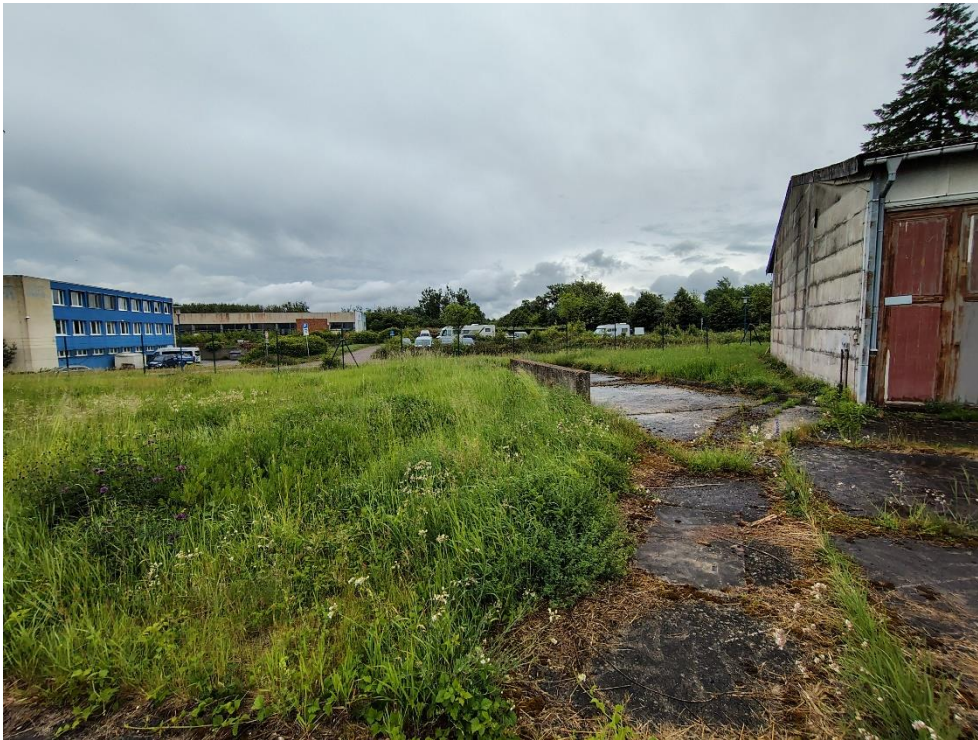
Abb.3 Blick auf die KVF 02 von Westen. Rechts befindet sich Gebäude 502.

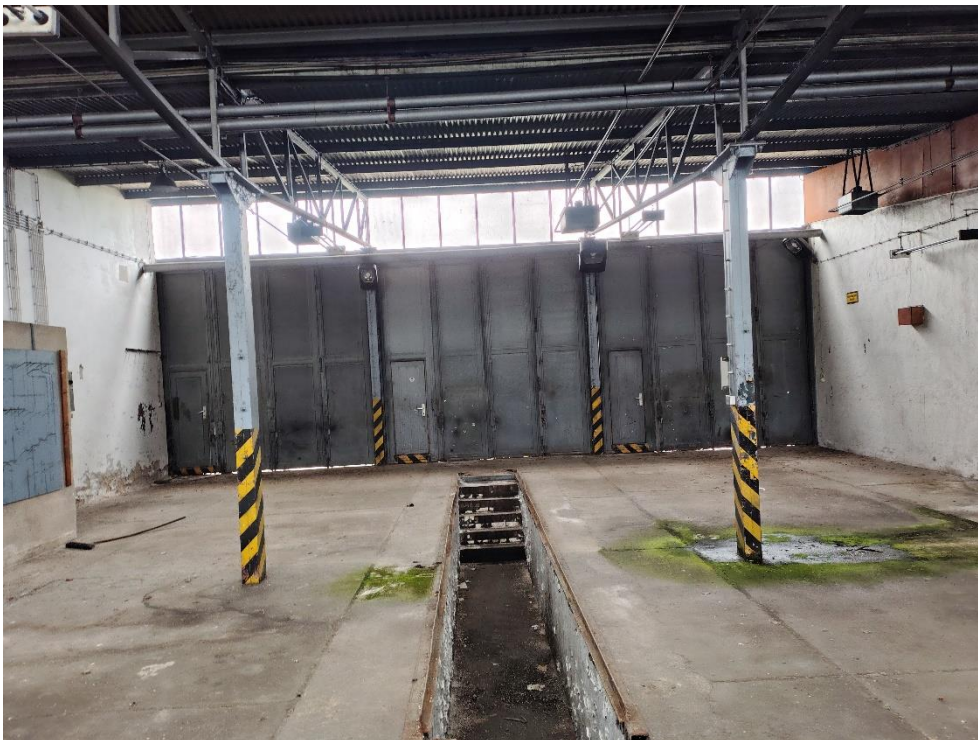
Abb.4 Ansicht der ehemalige Kfz-Werkstatt mit Montagegraben und Zufahrtstor (Blick nach Südosten).

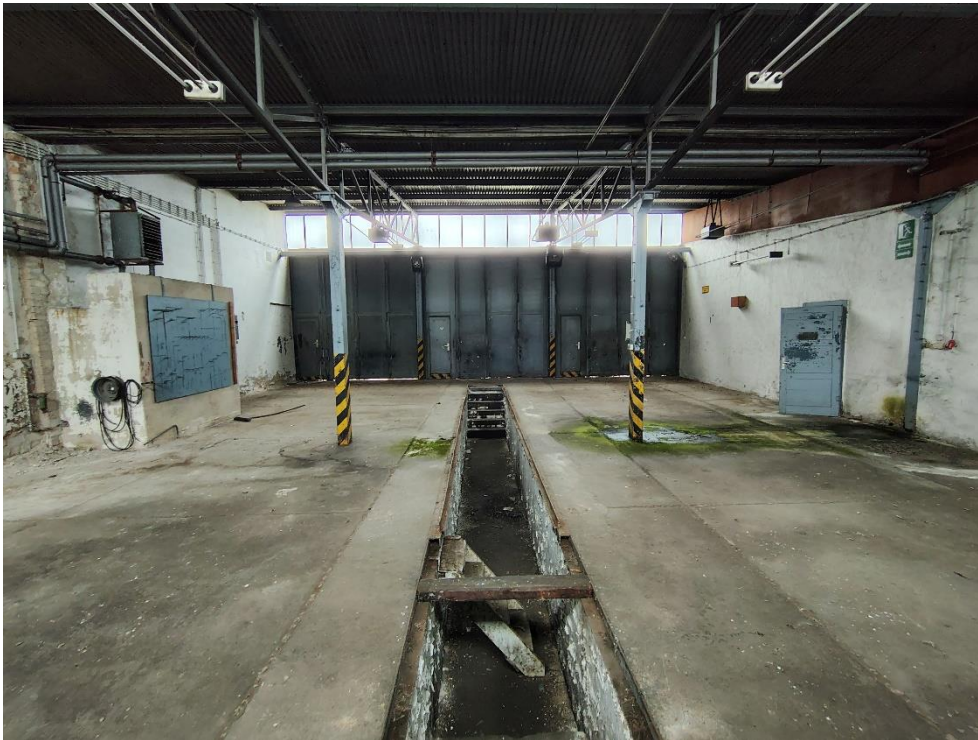
Abb.5 Ansicht der ehemalige Kfz-Werkstatt mit Montagegraben und Zufahrtstor.

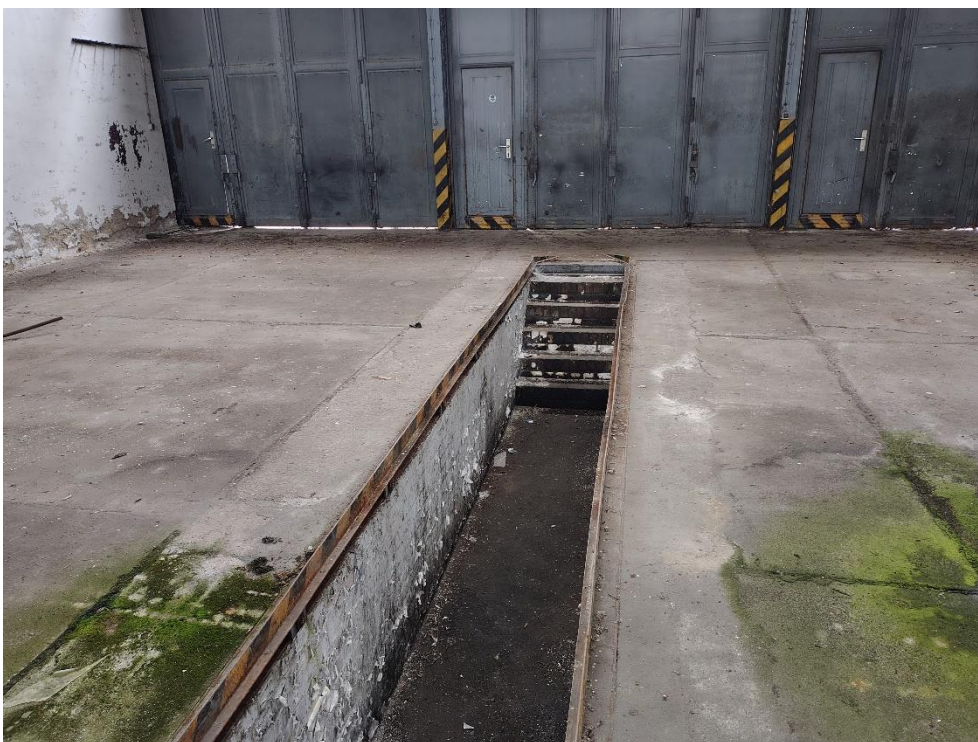
Abb.6 Detailansicht des Montagegrabens.

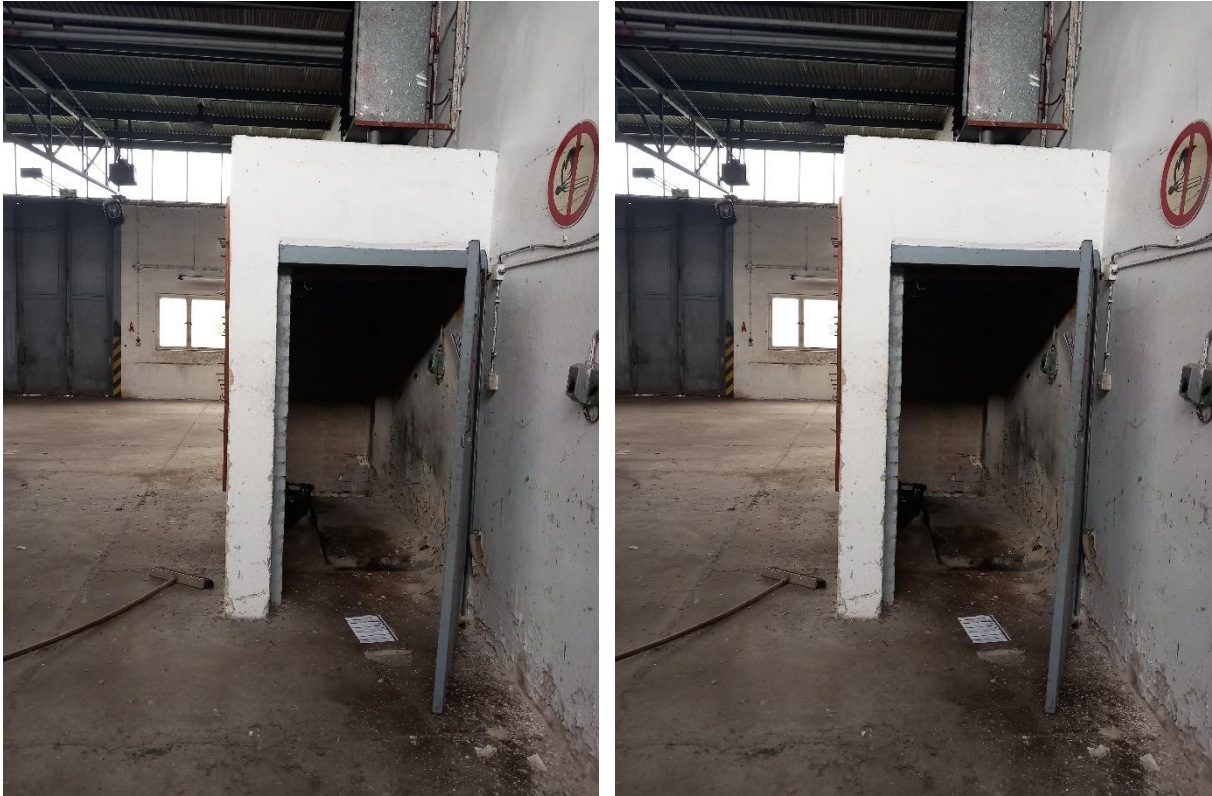
Abb.7 Ansicht des zur Kfz-Halle abgetrennten ehemaligen Öl- und Betriebsstofflagers.

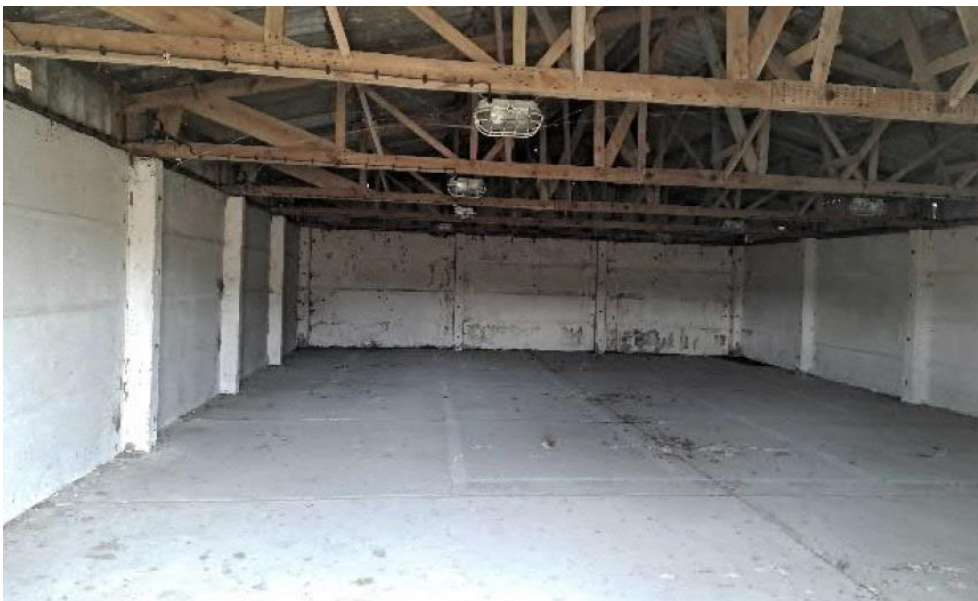
Abb.8 Innenansicht Gebäude 024  
(Quelle: Ergebnisbericht der G.U.T. HE Phase I, Stand 04.04.2024, Seite 18).

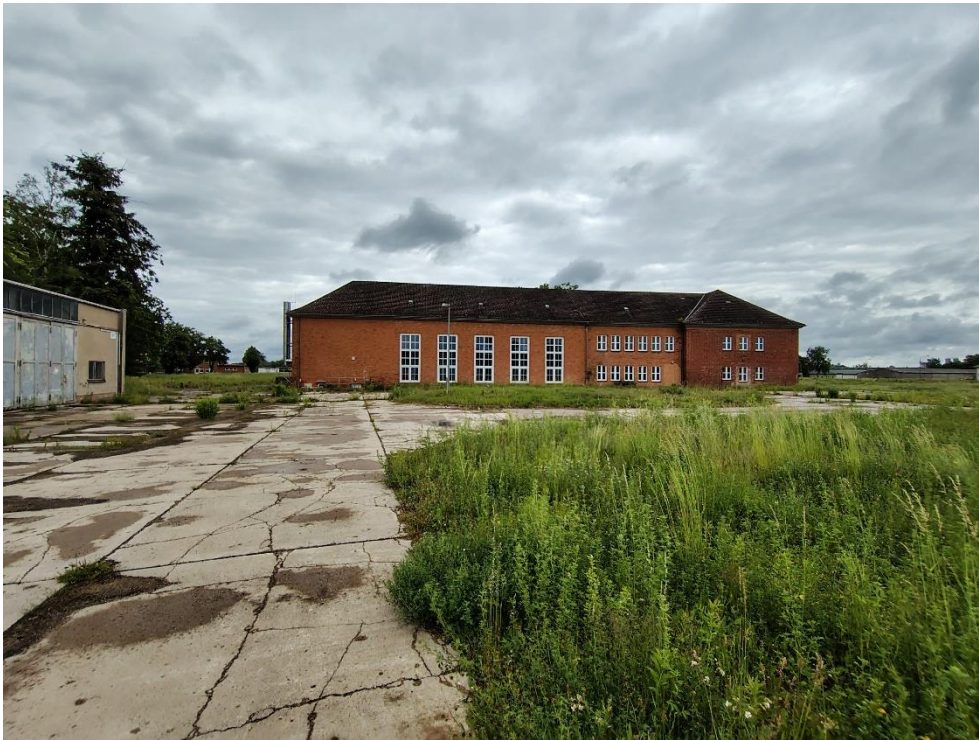
Abb.9 Blick nach Nordosten auf die KVF 05 und 03. Im Hintergrund Gebäude 112.

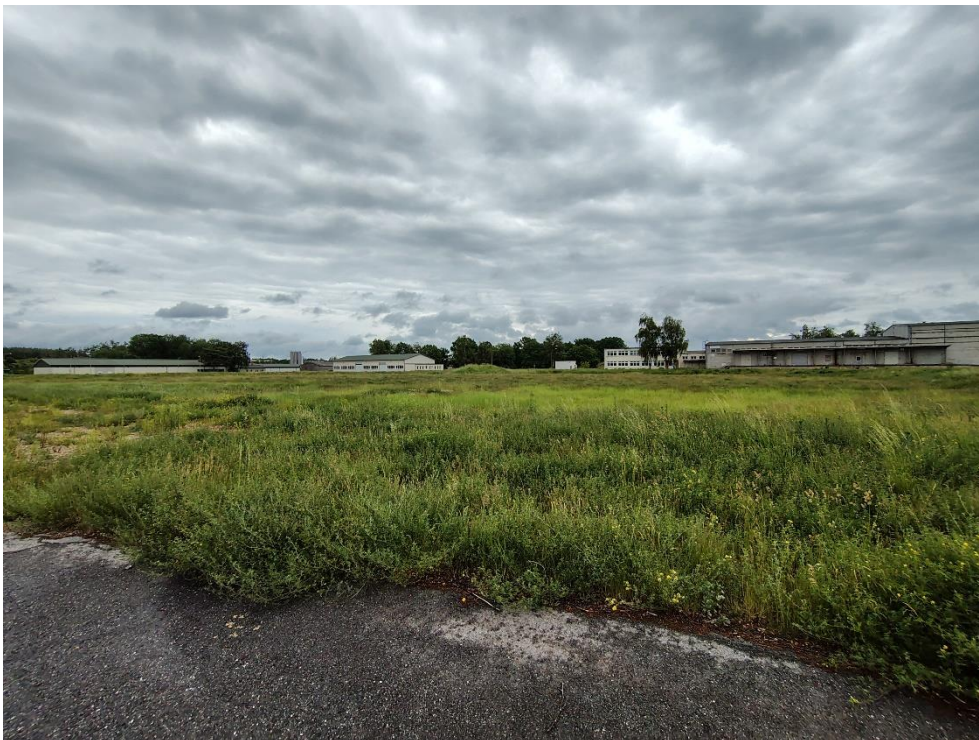
Abb.10 Blick in die Freifläche der Kampfmittelräummaßnahme von 2021/2023 Richtung Osten.

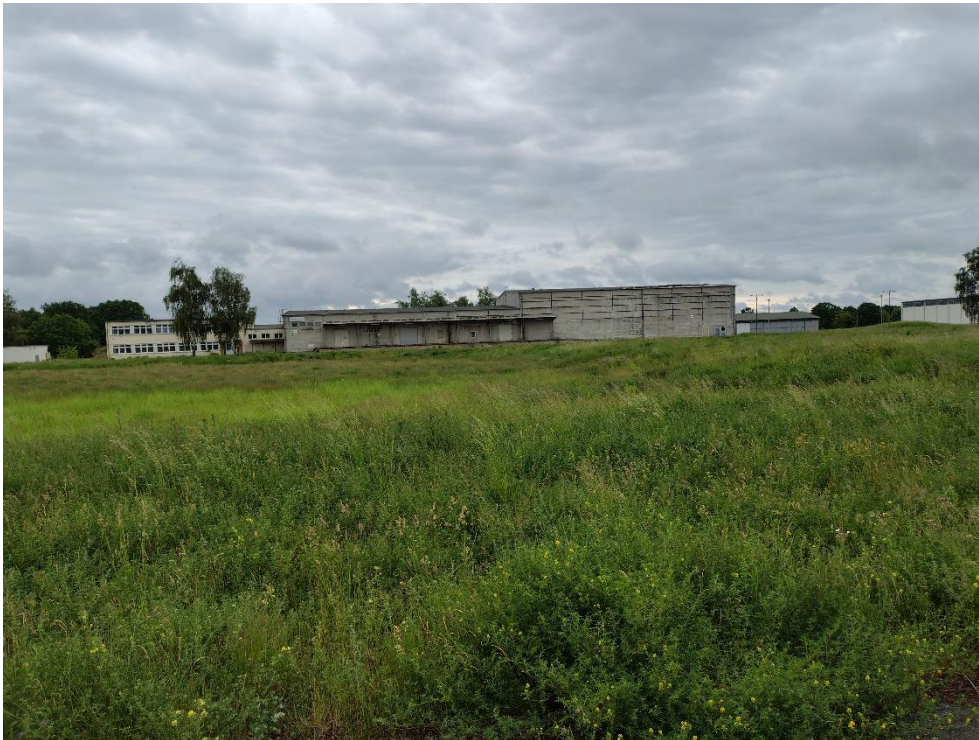
Blick in die Freifläche der Kampfmittelräummaßnahme von 2021/2023 Richtung Südosten

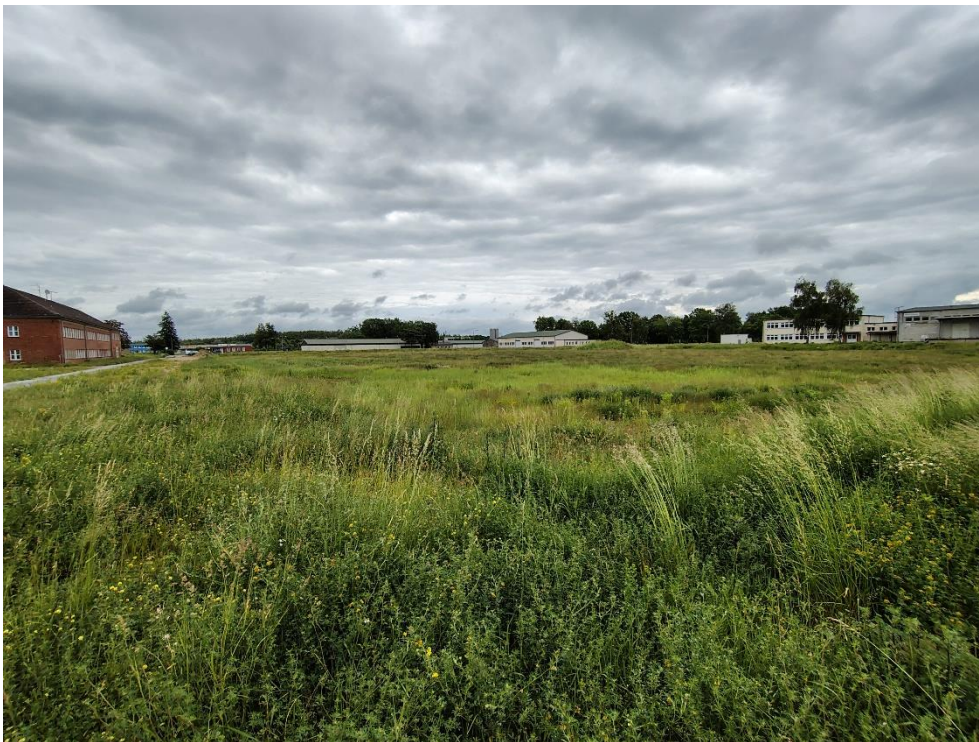
Abb.11 Blick in die Freifläche der Kampfmittelräummaßnahme von 2021/2023 Richtung Nordosten.

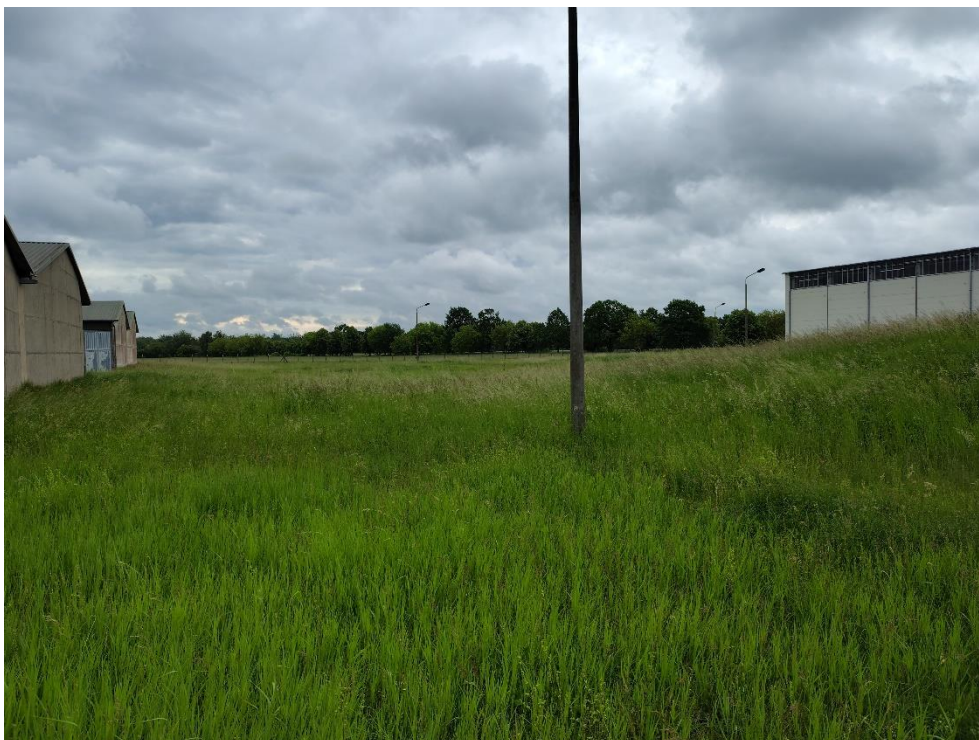
Abb.12 Ansicht der KVF 18 aus Richtung Westen.

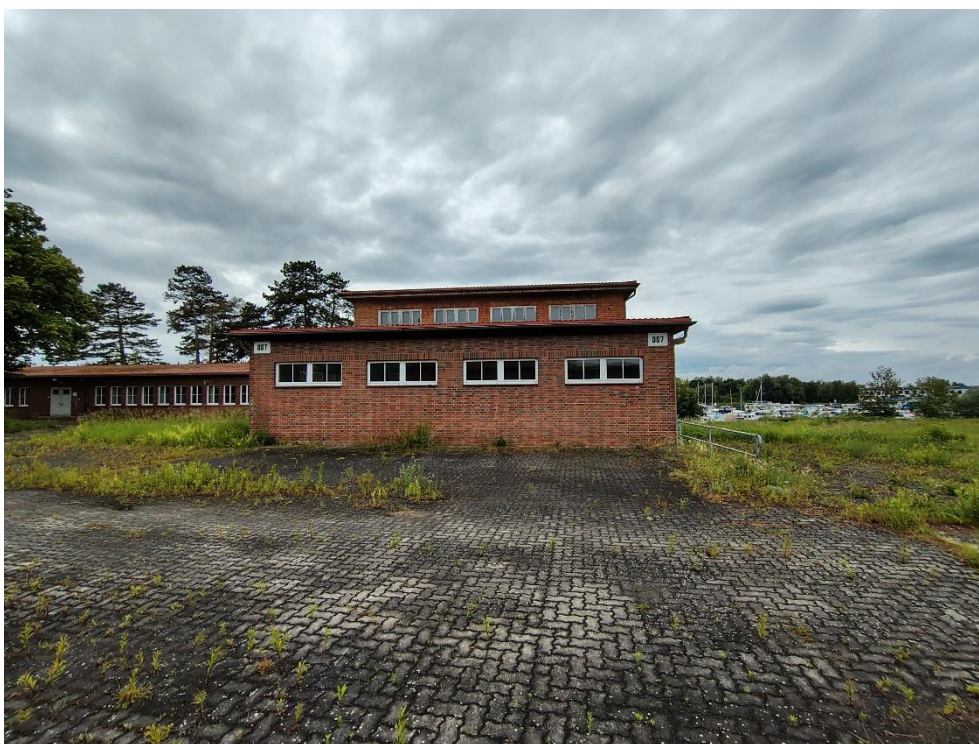
Abb.13 Ehemalige Feuerwehr, Blick aus Richtung Osten.

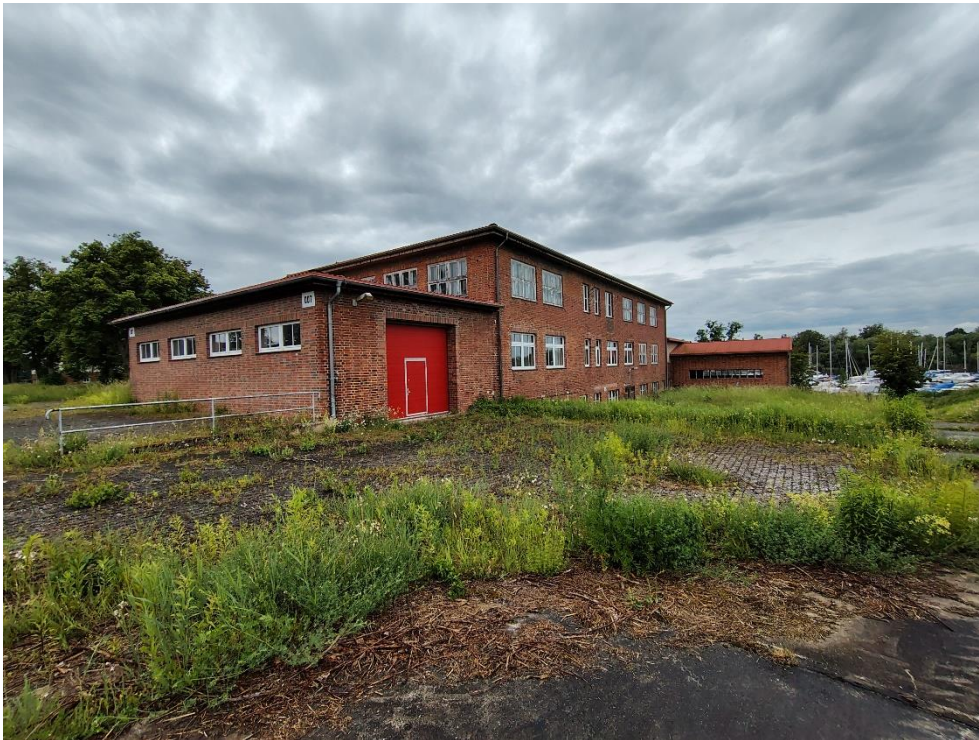
Abb.14 Ehemalige Feuerwehr, Blick aus Richtung Nordosten.

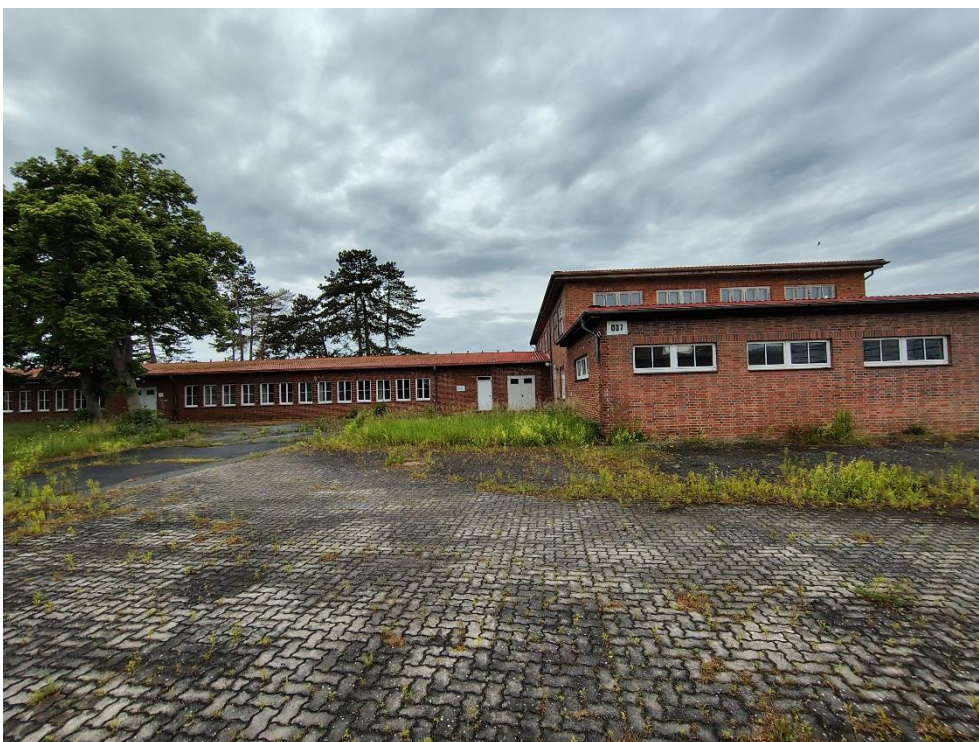
Abb.15 Ehemalige Feuerwehr, Blick aus Richtung Südosten.

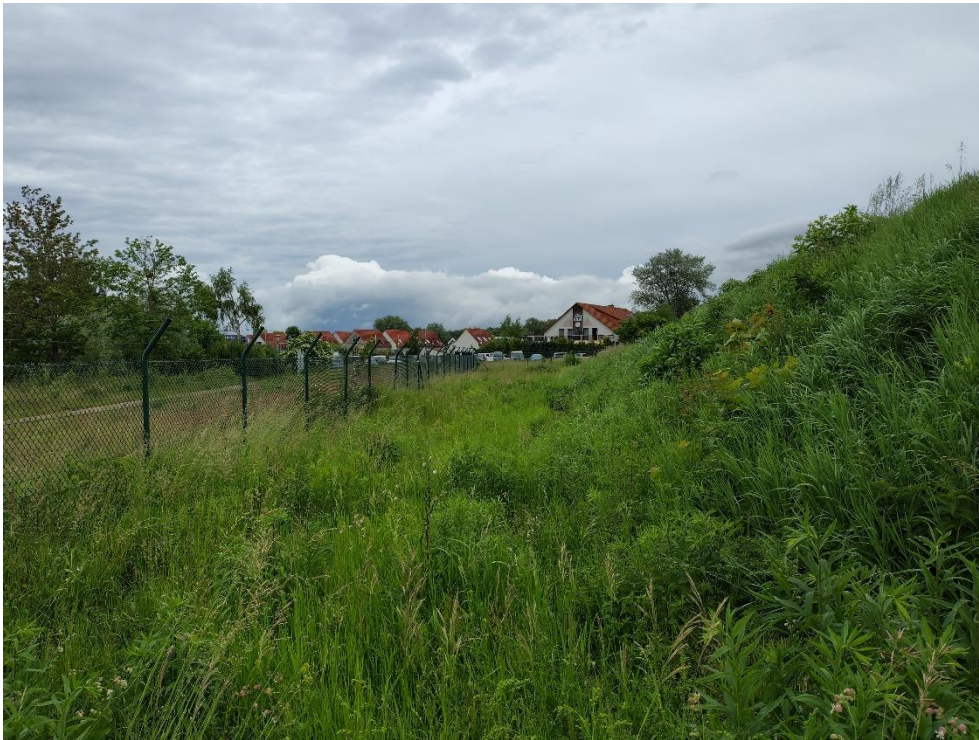
Abb.16 Blick entlang des Zauns nach Nordosten, Standpunkt vor Anbau Geb. 007 (Wasserwerk).

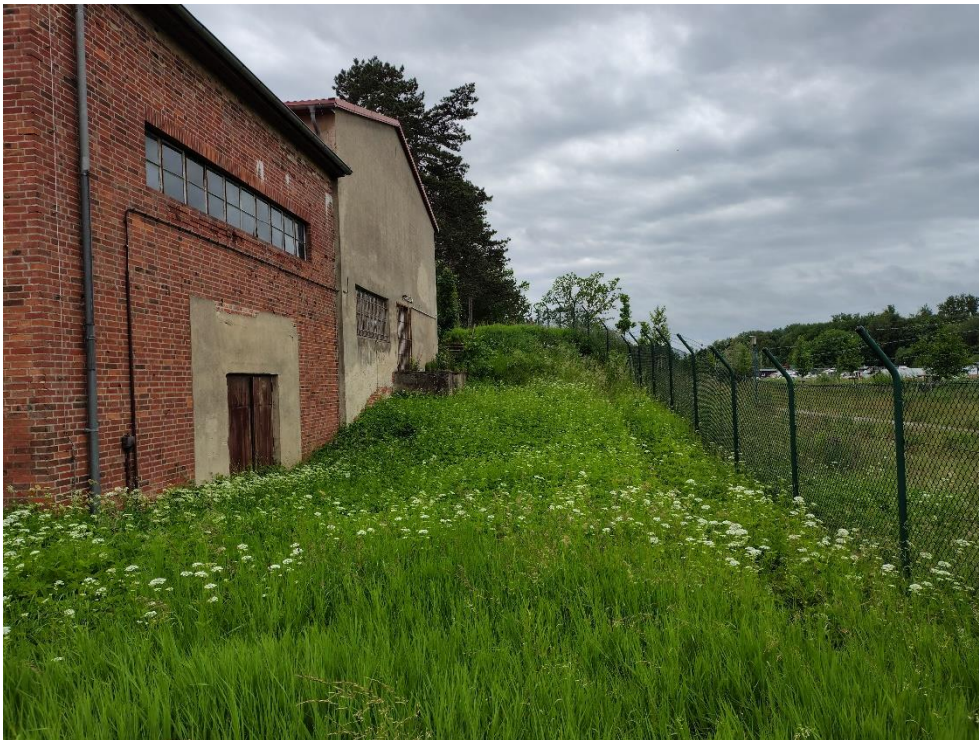
Abb.17 Blick entlang des Zauns nach Südwesten, links Gebäude 007.

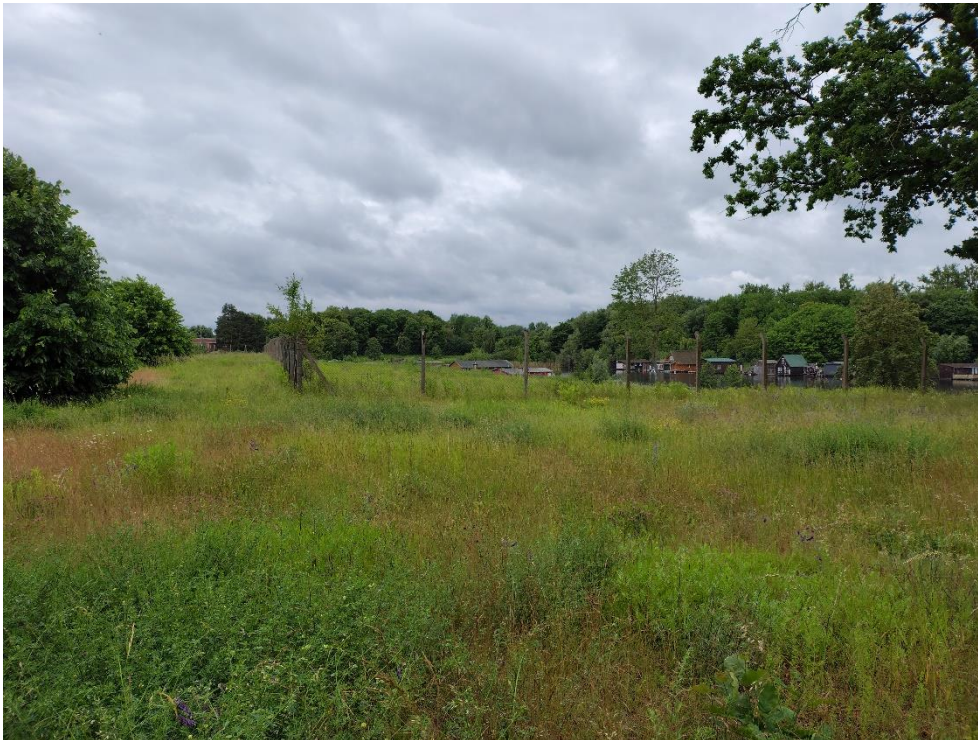
Abb.18 Blick entlang des Zauns nach Südwesten, Standpunkt südlich Gebäude 008.

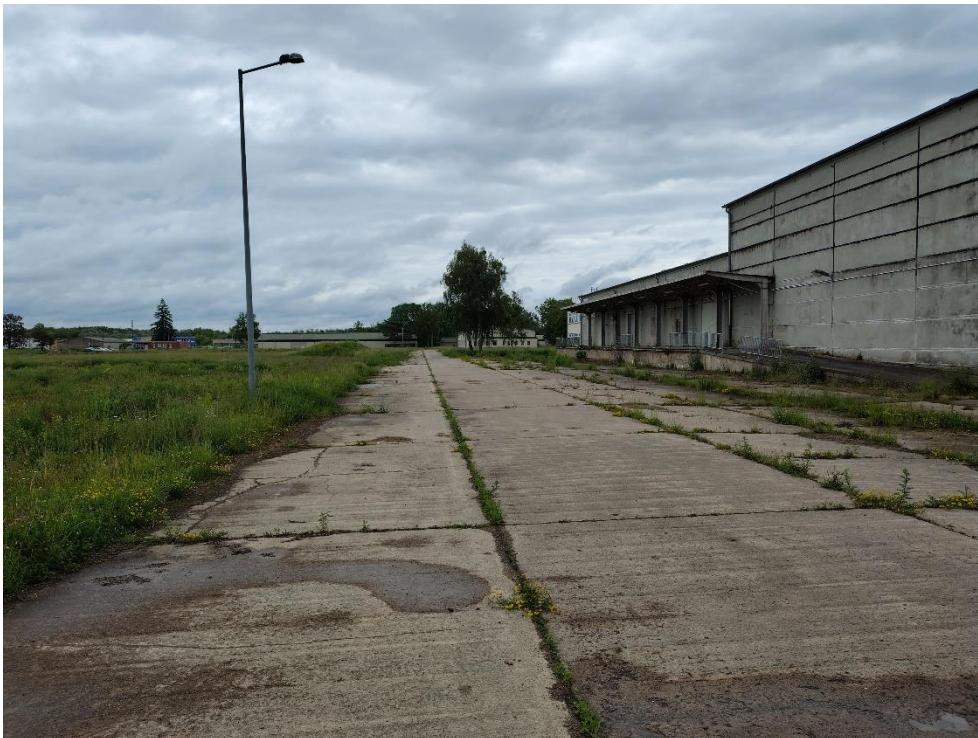
Abb.19 Blick entlang der Verkehrsfläche Richtung Nordosten, links Geb. 014/015, Standpunkt auf Höhe Gebäude 015.

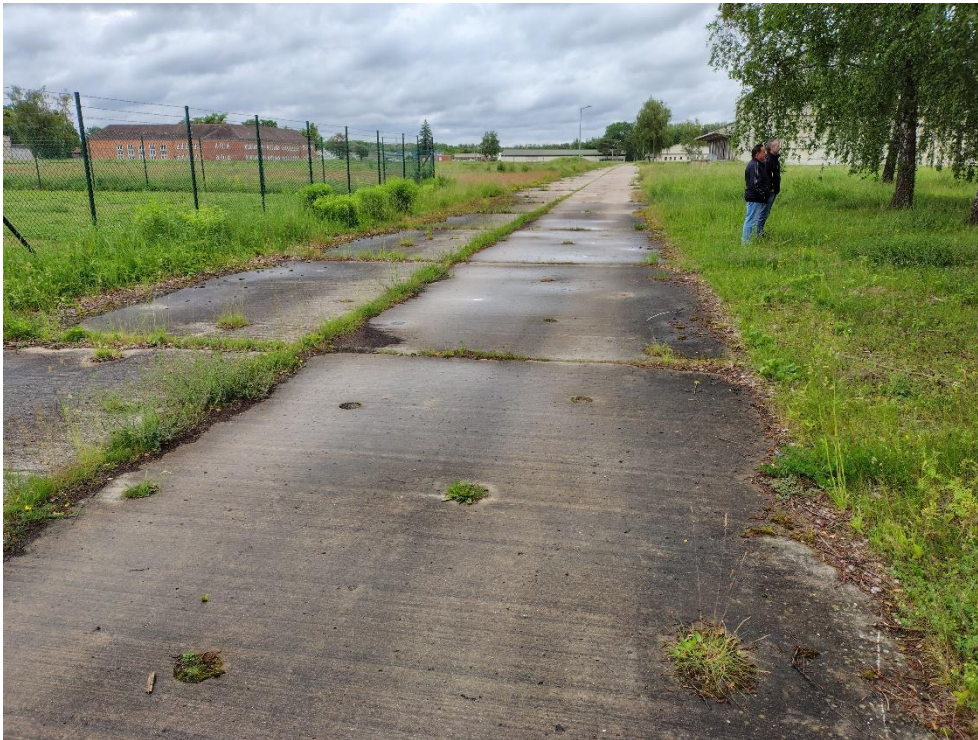
Abb.20 Blick entlang der Verkehrsfläche Richtung Nordosten, links Geb. 014/015/216, Standpunkt ehemalige Zufahrt Süd.

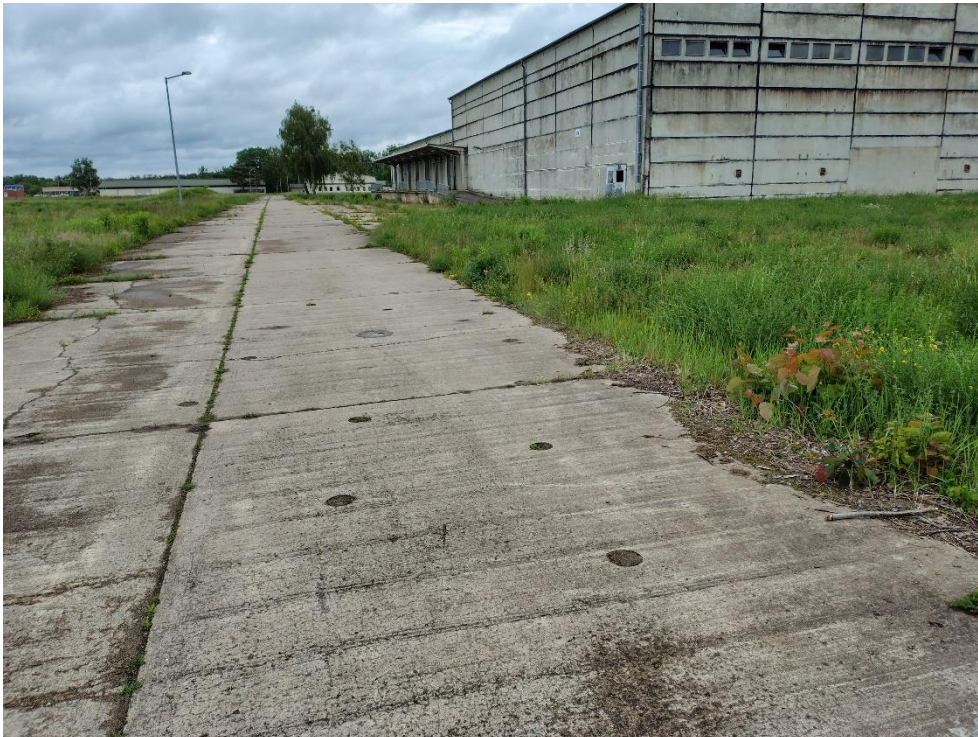
Abb.21 Verschlussene Ansatzpunkt einer Bohrlochsondierung entlang der ehemaligen Zufahrt Süd, links Gebäude 216.

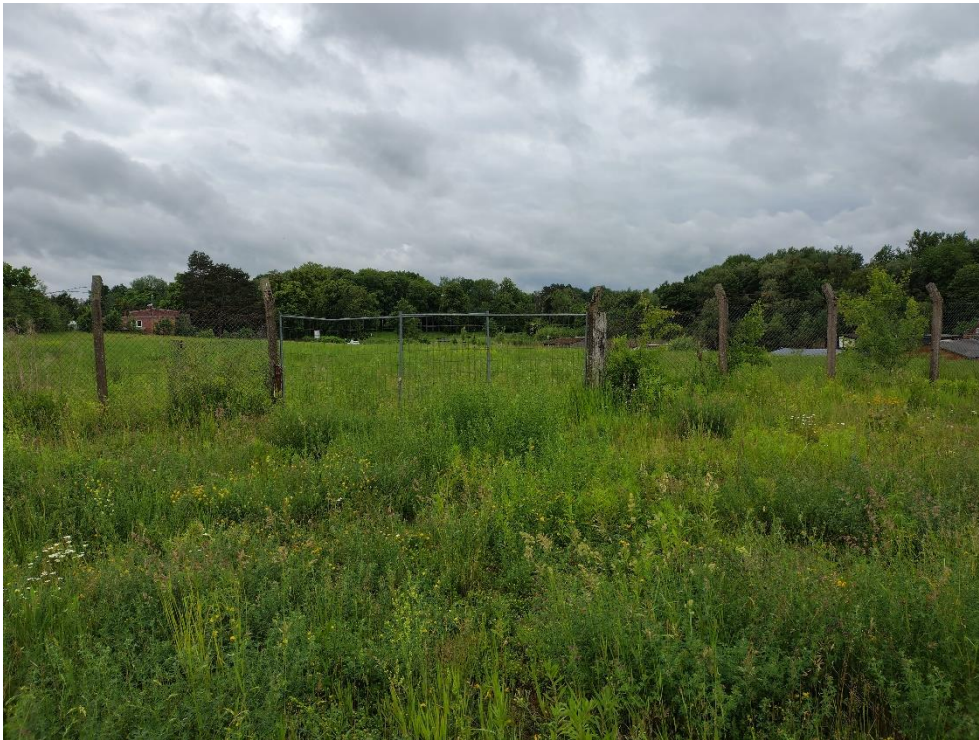
Abb.22 Temporär zu nutzende Ausfahrt aus dem umzäunten Areal zur Errichtung von Grundwassermessstellen der westlichen Brunnengalerie. Die Durchfahrt ist mit Bauzaunfeldern gesichert.

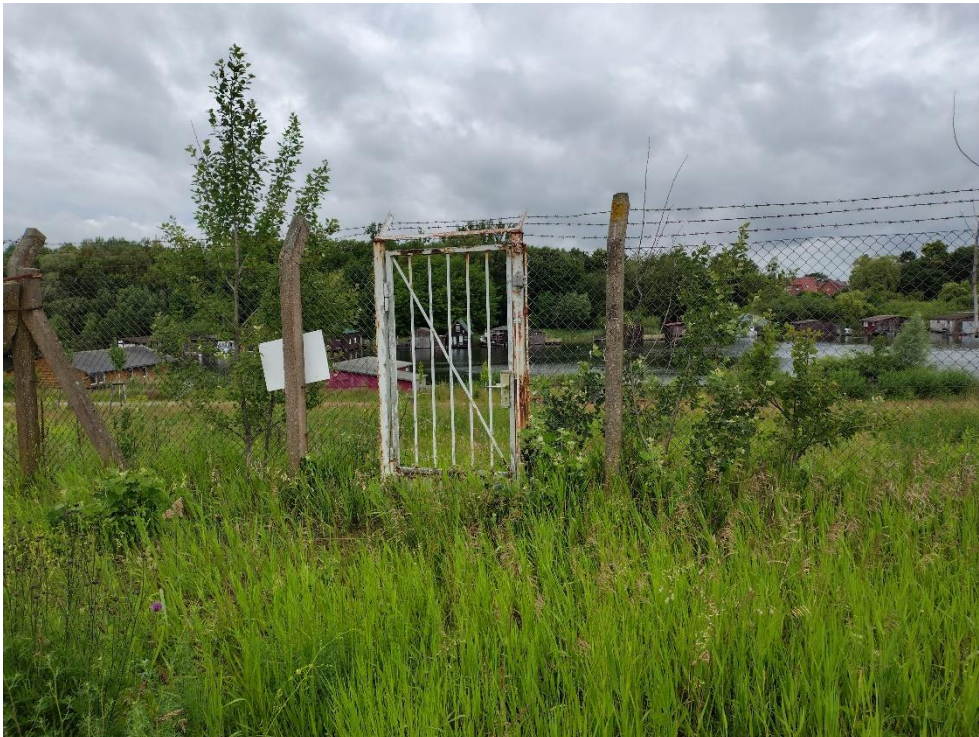
Abb.23 Verschlussener Personenausgang westlich der temporären Ausfahrt.

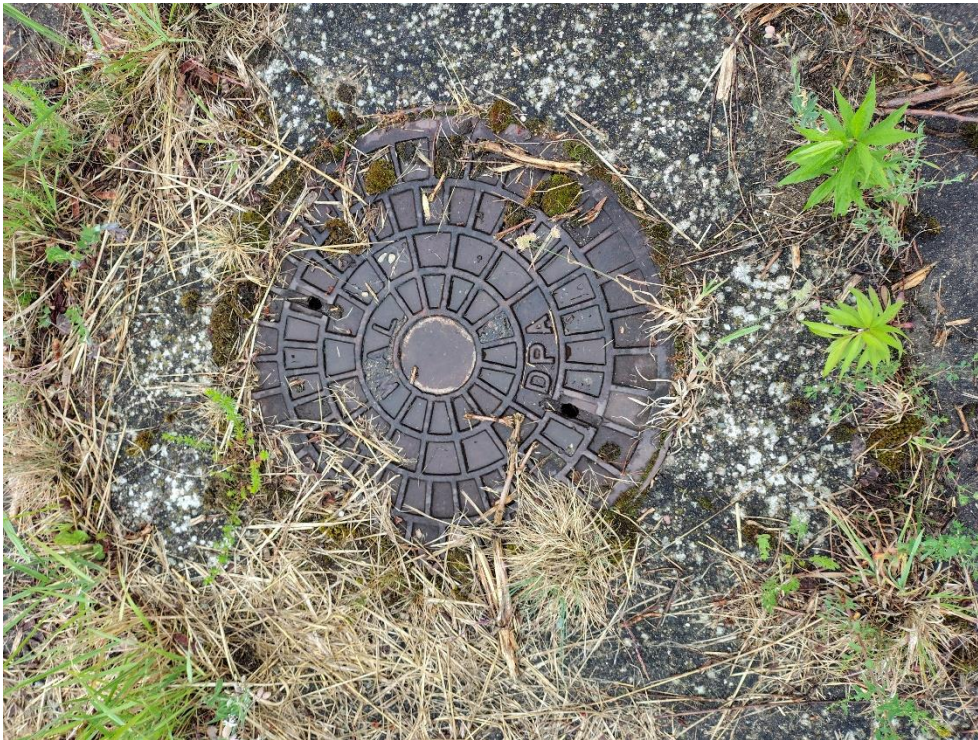
Abb.24 Beispielbild für eingewachsene Einstiegsschächte in die Regen- und Schmutzwasserleitungen.

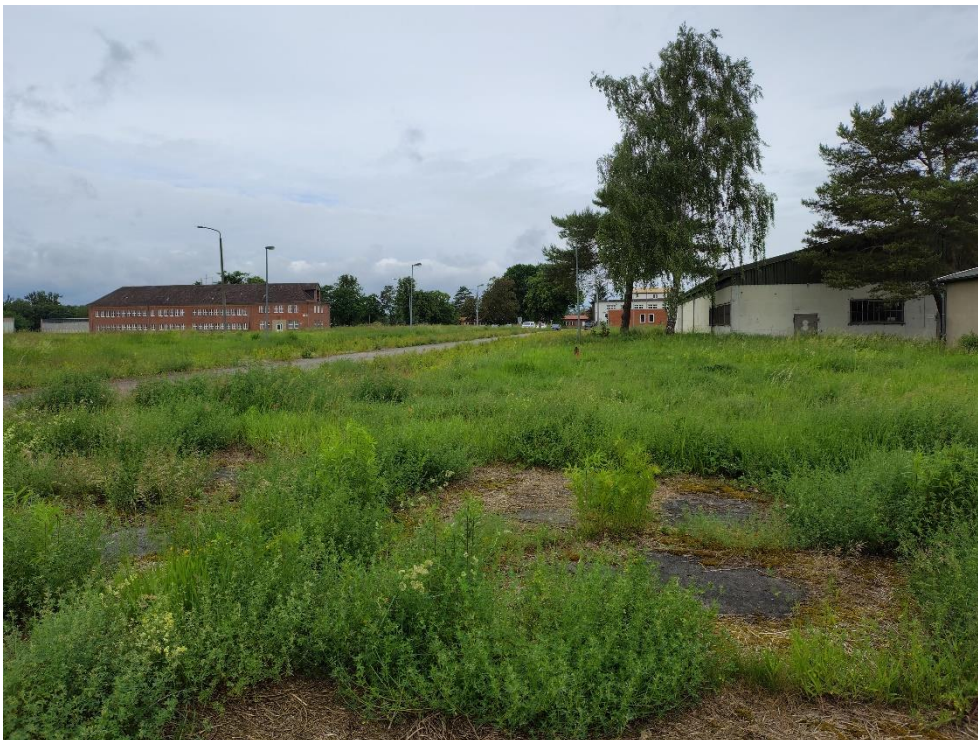
Abb.25 Hauptwache (Gebäude 001) mit überwachsenen Verkehrsflächen, Blick Richtung Westen.

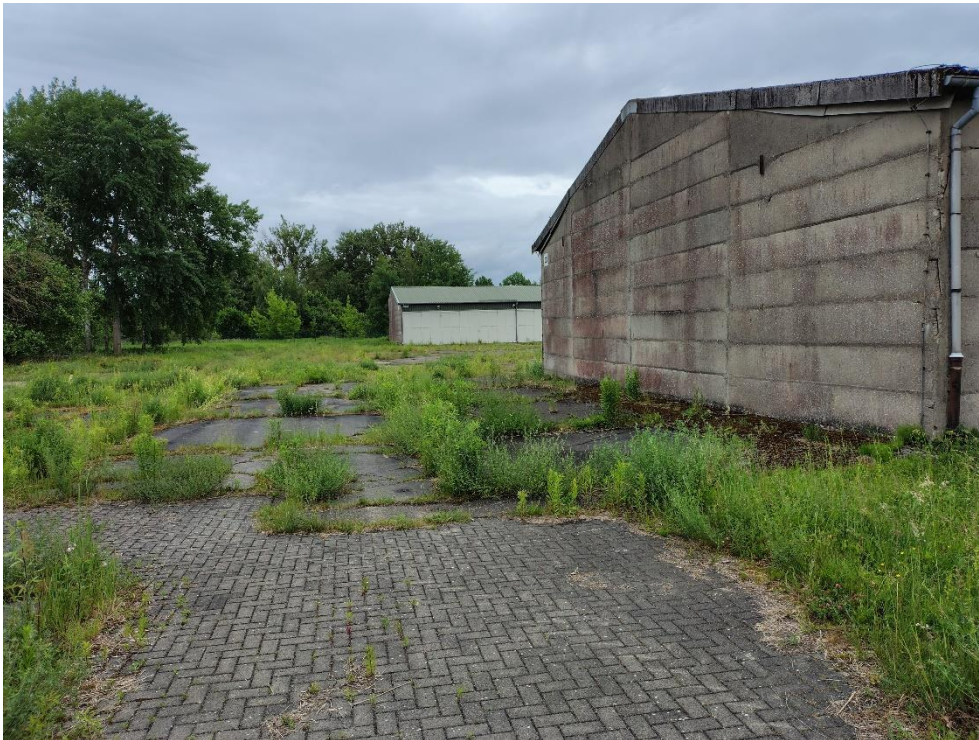
Abb.26 Zufahrt zur geplanten Räumstelleneinrichtung in Gebäude 532, links Gebäude 229.

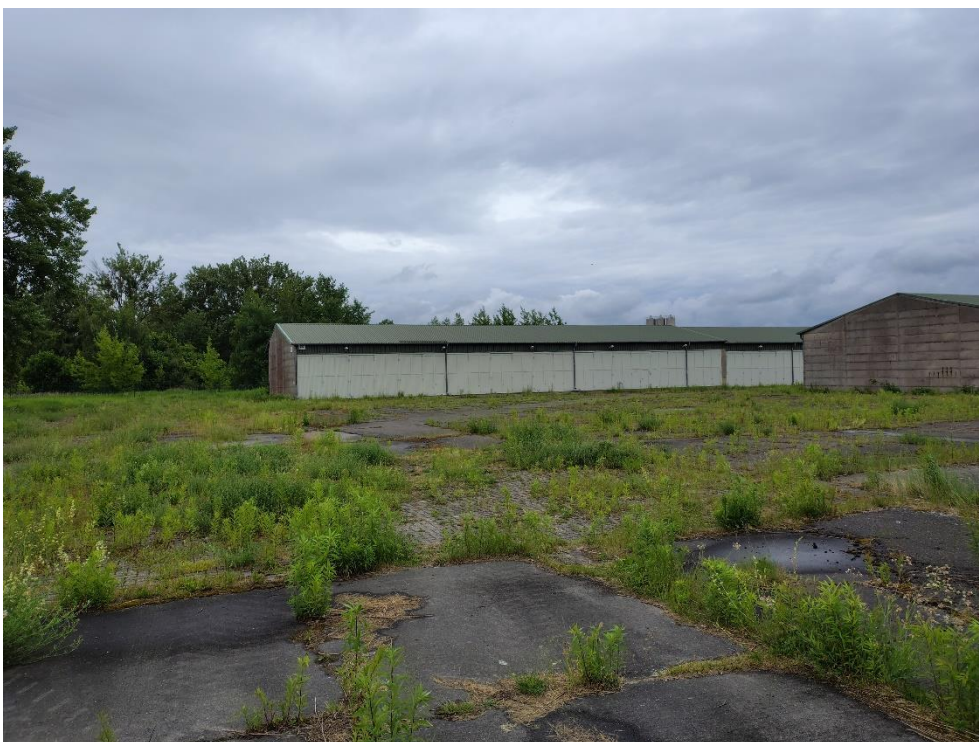
Abb.27 Überdachte Abstellflächen zur Räumstelleneinrichtung mit vorgelagerten betonierte Verkehrsflächen.
