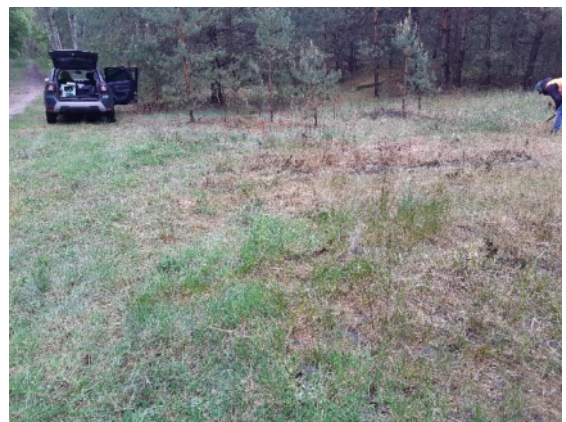
Bild 20: AZ-Fundstelle Nr. 20, AZ-Scherben oberflächlich

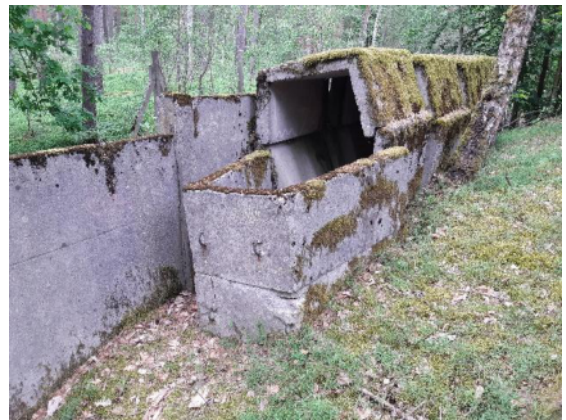
Bild 28: Betonelemente Feuerstellung West

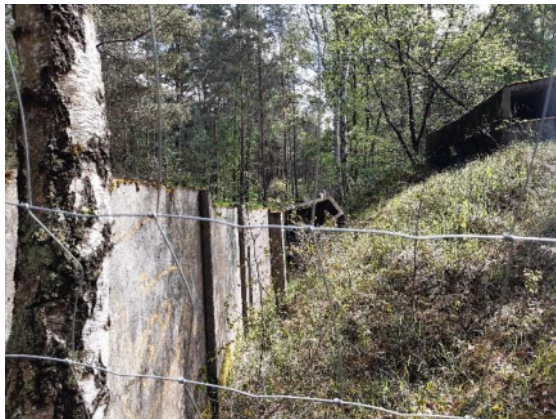
Bild 29: Betonelement Feuerstellung Ost

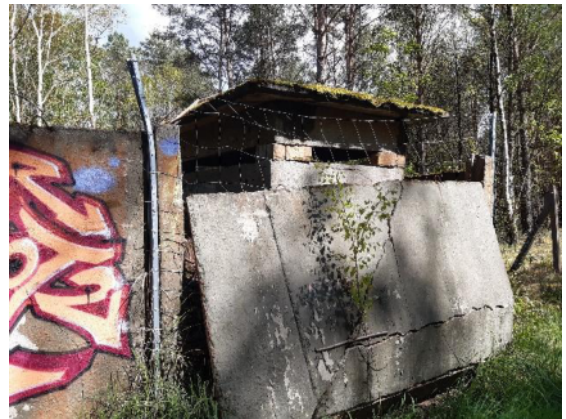
Bild 30: Postenhäuschen

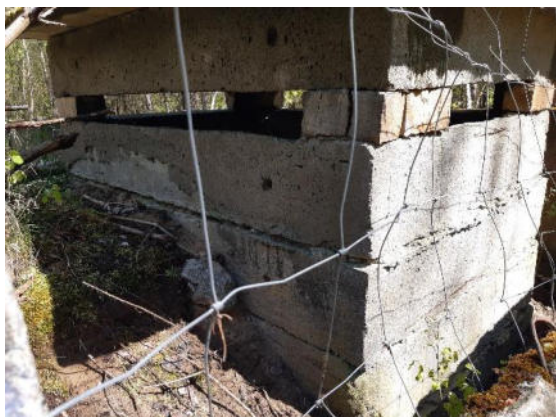
Bild 31: Postenhäuschen Detail Betonrahmen

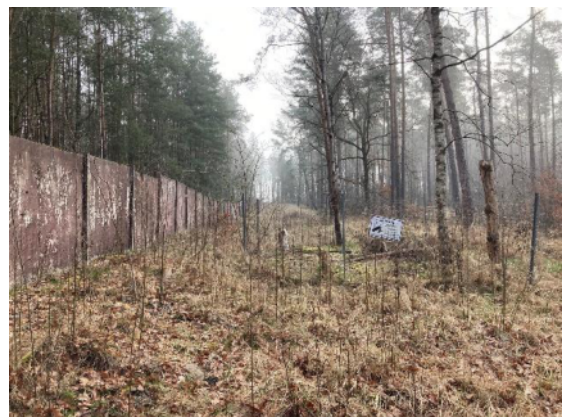
Bild 32: Eingezäunte unterirdische Zisterne im Süden

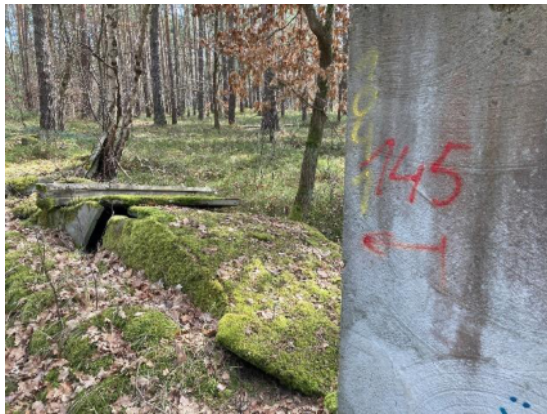
Bild 33: Eingestürzte Mauerelemente

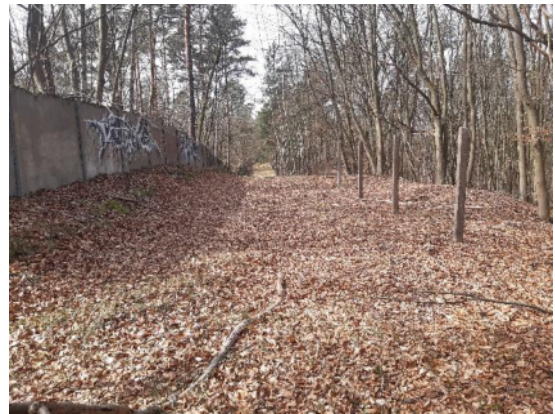
Bild 34: Arbeitsraum außen an Mauer im Norden

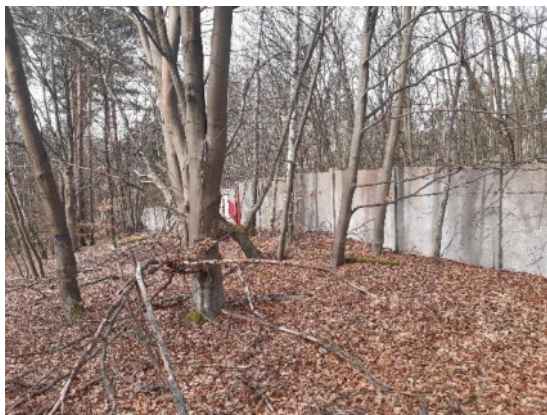
Bild 35: Mauer innen mit Bäumen im Norden

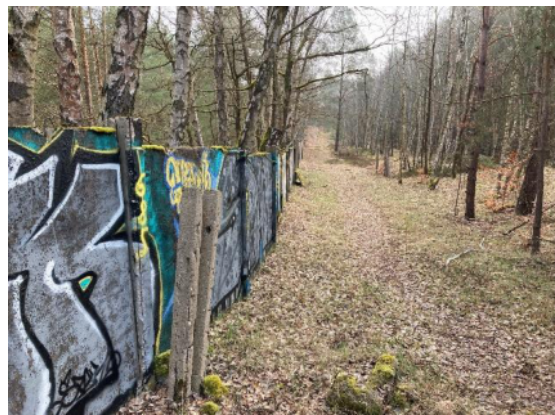
Bild 36: Arbeitsraum außen an Mauer im Norden

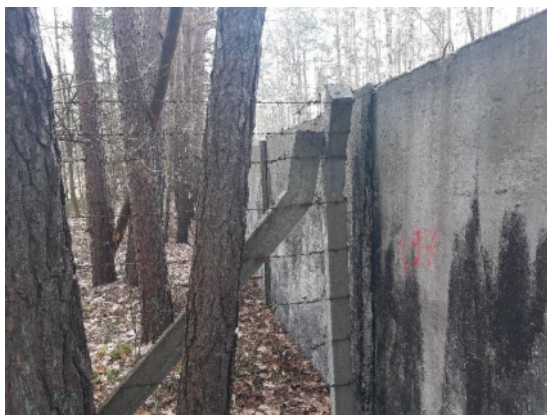
Bild 37: Betonpfosten mit Draht innen an Mauer befestigt, im Nordwesten

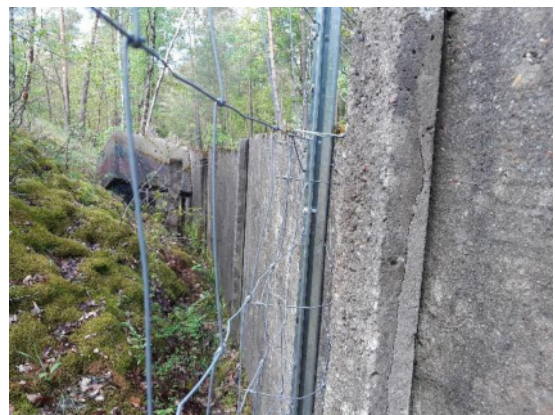
Bild 38: Metallpfosten für Sicherungszaun an Betonmauer befestigt, im Bereich Stellung Ost

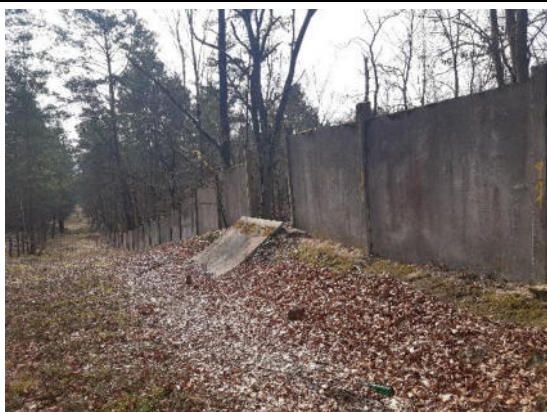
Bild 39: Mauer außen mit umgestürzter Betonplatte

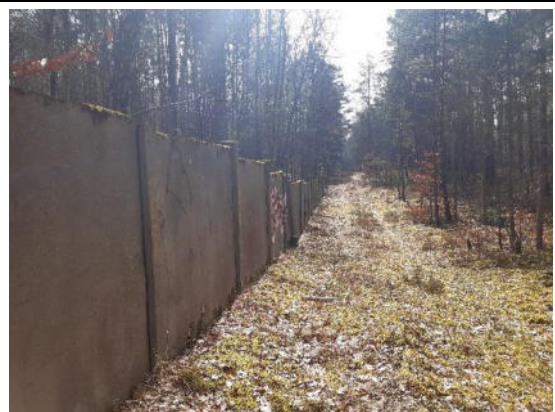
Bild 40: Mauer mit Arbeitsraum im Nordwesten

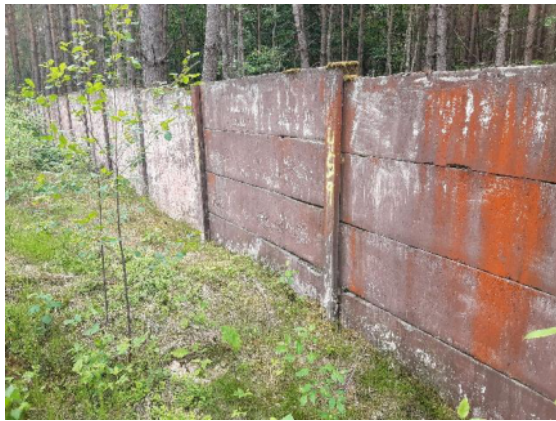
Bild 41: Mauer mit vier Betonstreifen statt einer Platte

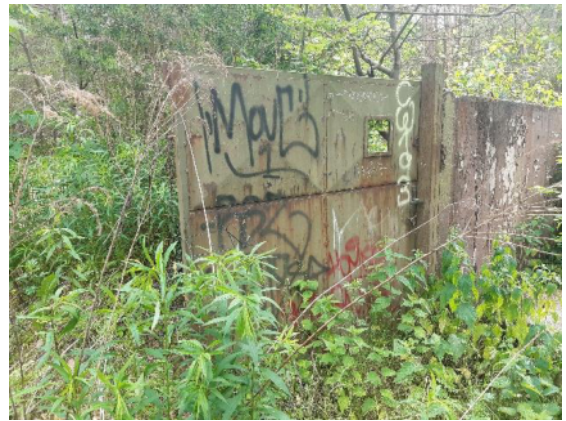
Bild 42: Stahltür in Mauer im Westen

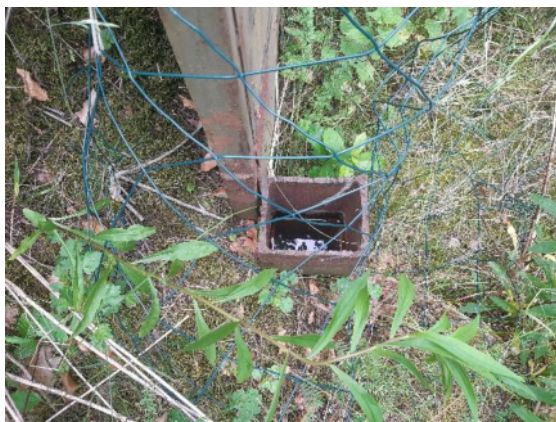
Bild 43: Gekapptes Stahlrohr neben Stahltür

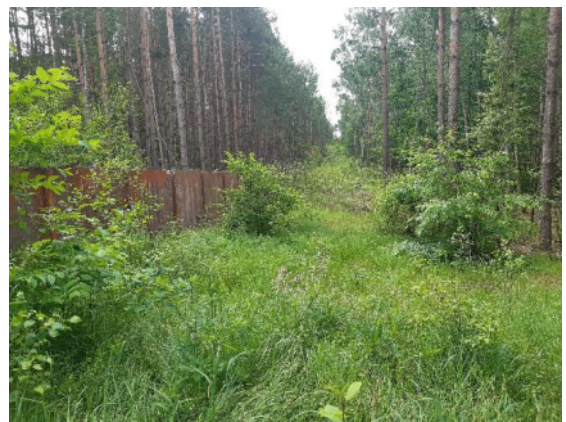
Bild 44: Zugewachsener Arbeitsraum an Mauer

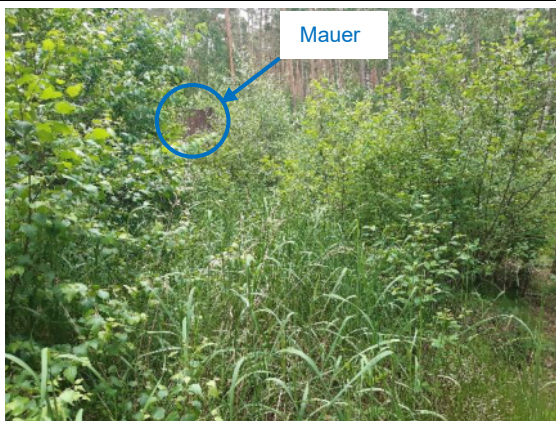
Bild 45: Sehr stark zugewachsener Arbeitsraum im SW

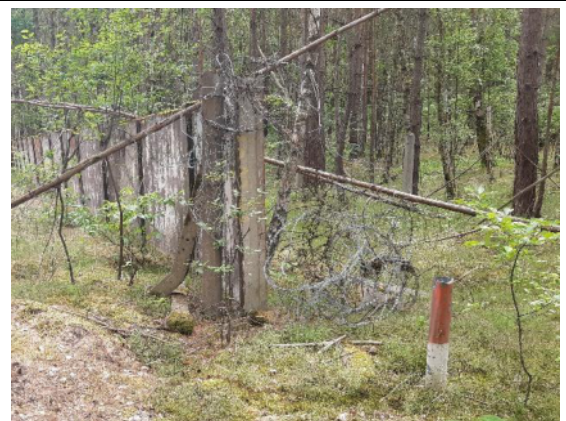
Bild 46: Stacheldraht und Durchfahrtsperre im Osten

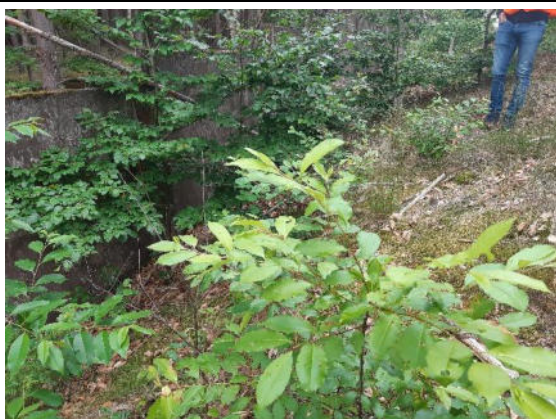
Bild 47: Arbeitsraum mit starkem Gefälle zur Mauer hin

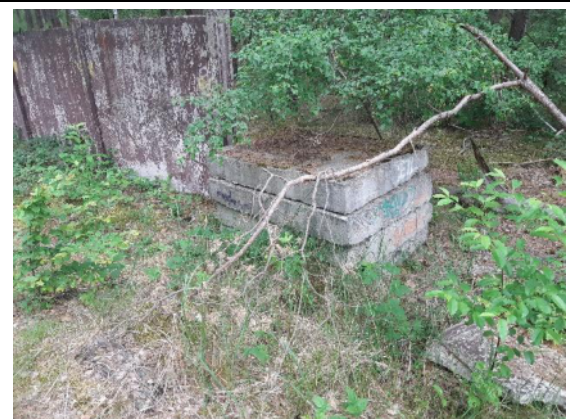
Bild 48: Gestapelte Betonplatten im Südwesten
