# Schillerplatz Iserlohn Rückbau "Rathaus I Iserlohn"

## Schadstoffuntersuchung

Auftraggeber:  
Stadt Iserlohn  
Kommunales Immobilien-Management  
Werner-Jacobi-Platz 12

Projekt-Nr. 2019-103

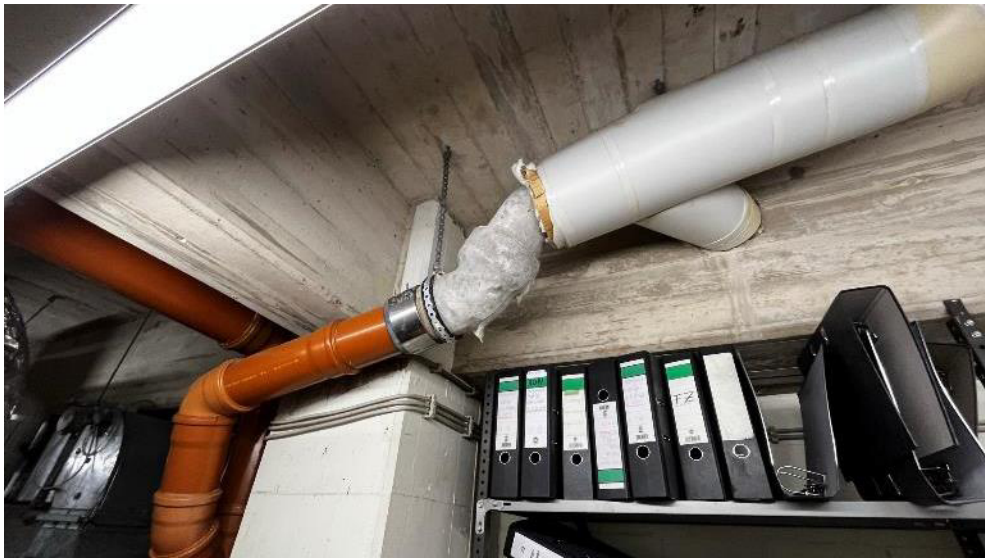
Über alle Stockwerke sind Klimaanlageanlagen installiert und Abwasser-, Gas- und Wasserleitungen verlegt. Die Abwasserrohre bestehen aus Asbestzement und verlaufen durch Wände und Decken. Die Asbestzementrohre sind teilweise mit Kunststoff verkleidet.

Abbildung 8: Exemplarisches Abwasserrohr mit Kunststoffverkleidung

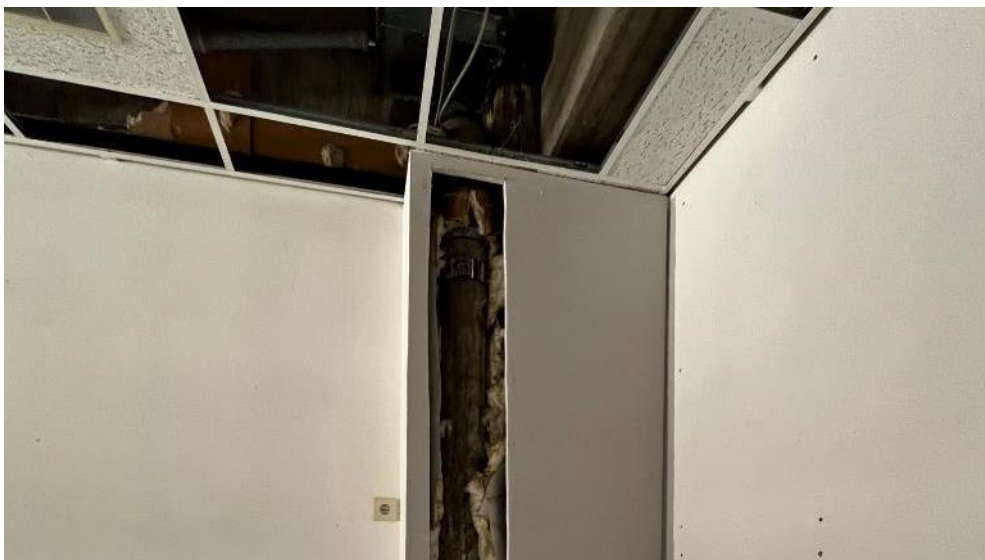
Abbildung 9: Exemplarisches Abwasserrohr hinter einer Abkofferung

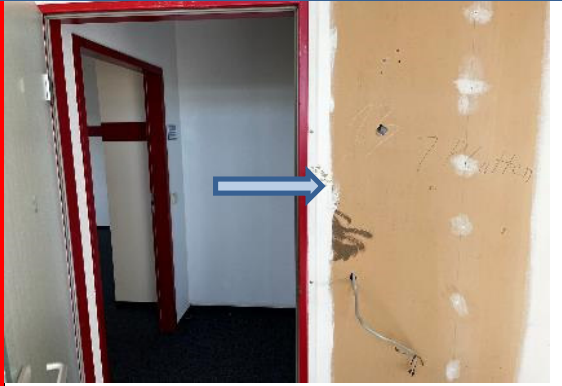
| Probe Nr. | Bauteil | Etage | Raum | Einbausituation | Produkt | Parameter | Befund | Foto |
|---|---|---|---|---|---|---|---|---|
| 19-103-MaP03 | Rathaus I<br>Iserlohn | OG6 | 17 Büro | Leichtbauwand | Spachtel | Asbest<br>Anhang B | <b>Untersucht als MiP07<br/>Chrysotilasbest<br/>nachgewiesen</b> | |

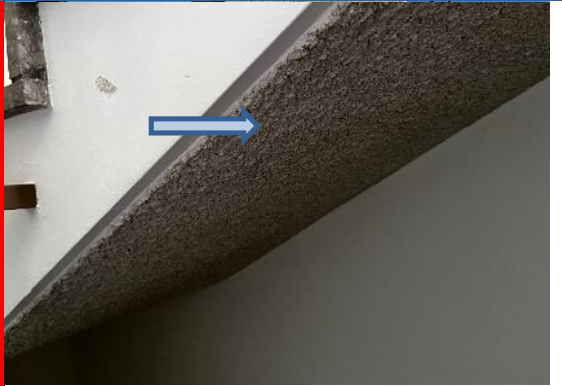
| Probe Nr. | Bauteil | Etage | Raum | Einbausituation | Produkt | Parameter | Befund | Foto |
|---|---|---|---|---|---|---|---|---|
| 19-103-MaP09 | Rathaus I<br>Iserlohn | OG6 | 1 Treppe | Treppenunterlauf | Strukturputz | Asbest<br>Anhang B | <b>Untersucht als MiP14<br/>Chrysotilasbest<br/>nachgewiesen</b> | |

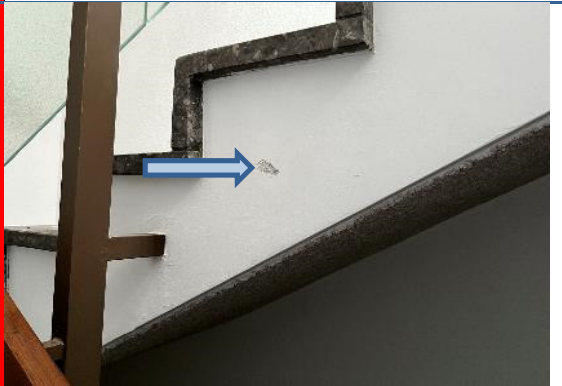
| Probe Nr. | Bauteil | Etage | Raum | Einbausituation | Produkt | Parameter | Befund | Foto |
|---|---|---|---|---|---|---|---|---|
| 19-103-MaP10 | Rathaus I<br>Iserlohn | OG6 | 1 Treppe | Treppenunterlauf | Putz/Spachtel | Asbest<br>Anhang B | <b>Untersucht als MiP14<br/>Chrysotilasbest<br/>nachgewiesen</b> | |

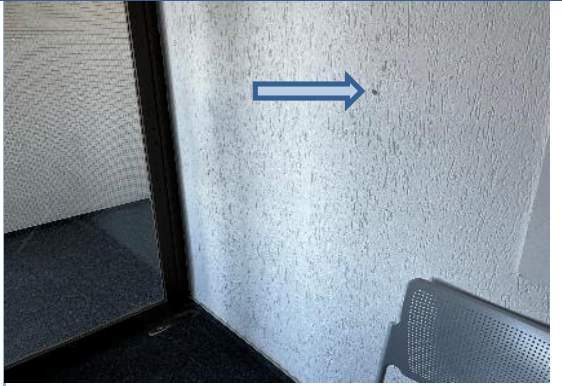
| Probe Nr. | Bauteil | Etage | Raum | Einbausituation | Produkt | Parameter | Befund | Foto |
|---|---|---|---|---|---|---|---|---|
| 19-103-MaP42 | Rathaus I Iserlohn | OG3 | 15 Flur | Wand | Strukturputz | Asbest<br>Anhang B | Untersucht als MiP09<br>Asbest nicht<br>nachgewiesen | |

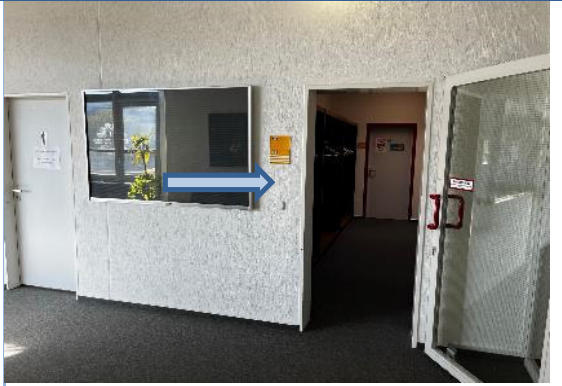
| Probe Nr. | Bauteil | Etage | Raum | Einbausituation | Produkt | Parameter | Befund | Foto |
|---|---|---|---|---|---|---|---|---|
| 19-103-MaP60 | Rathaus I Iserlohn | OG1 | 66 Flur | Wand | Strukturputz | Asbest<br>Anhang B | Untersucht als MiP10<br>Asbest nicht<br>nachgewiesen | |

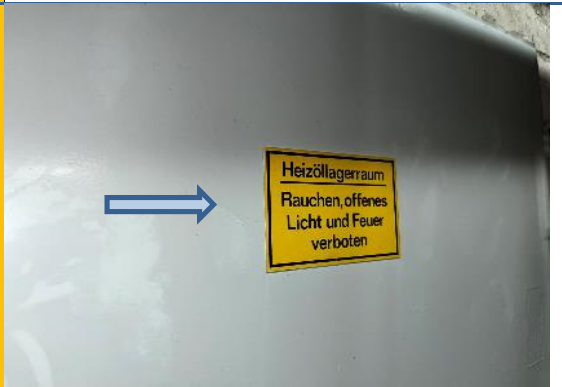
| Probe Nr. | Bauteil | Etage | Raum | Einbausituation | Produkt | Parameter | Befund | Foto |
|---|---|---|---|---|---|---|---|---|
| visuell | Rathaus I Iserlohn | UG3 | 43 Technik | Heizöllagertank | Öl | MKW | <b>MKW-haltige Abfälle<br/>(gefährlicher Abfall)</b> | |
