# Schillerplatz Iserlohn Rückbau "Rathaus I Iserlohn"

## Rückbau- und Entsorgungskonzept

Dortmund, 6. Februar 2024

Projekt-Nr. 2019-103

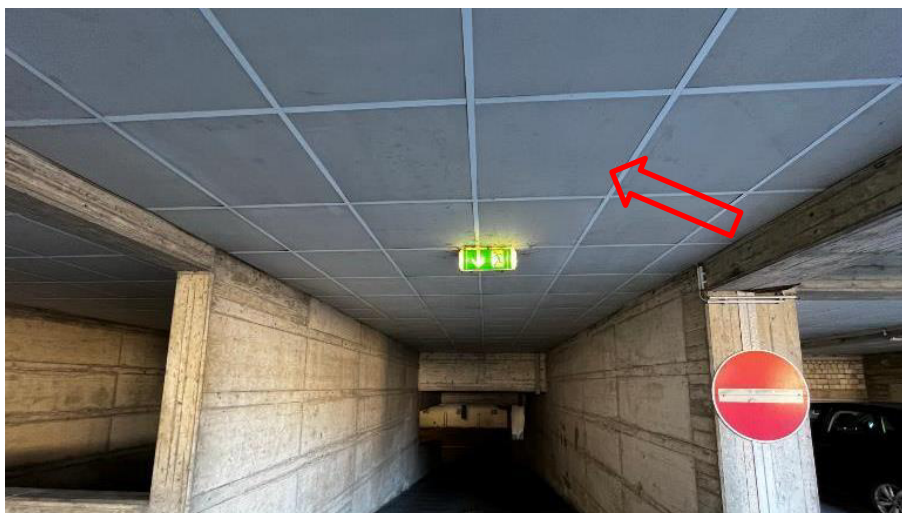
#### Asbestzement: Randstreifen (14)

Zu den Asbestzementprodukten zählen folgende Bauteile: Abhangdecke in der Tiefgarage (15), Randstreifen am Brüstungselement (14) und Fassade auf dem 6.OG (18). All diese Bauteile dürfen nach TRGS 519, Nr. 16 im trockenen Zustand ausgebaut werden, wenn sie dabei nicht zerstört werden. Bei potenzieller Staubbefreiung durch das Brechen sind Oberflächen durch sorgfältiges Nässen oder feuchtes Abwischen zu reinigen. Unmittelbar nach dem Entfernen der Asbestzementprodukte sind alle Oberflächen im Raum durch Absaugen mit Industriestaubsaugern der Klasse H oder durch feuchtes Abwischen sorgfältig zu reinigen. Es ist ein Mindestatemschutz aus Halbmasken mit FFP3-Filter sowie Schutzanzüge mit CE-Kennzeichnung Kategorie III Typ 4-5 zu berücksichtigen.

Abbildung 4: Abhangdecke aus Asbestzement

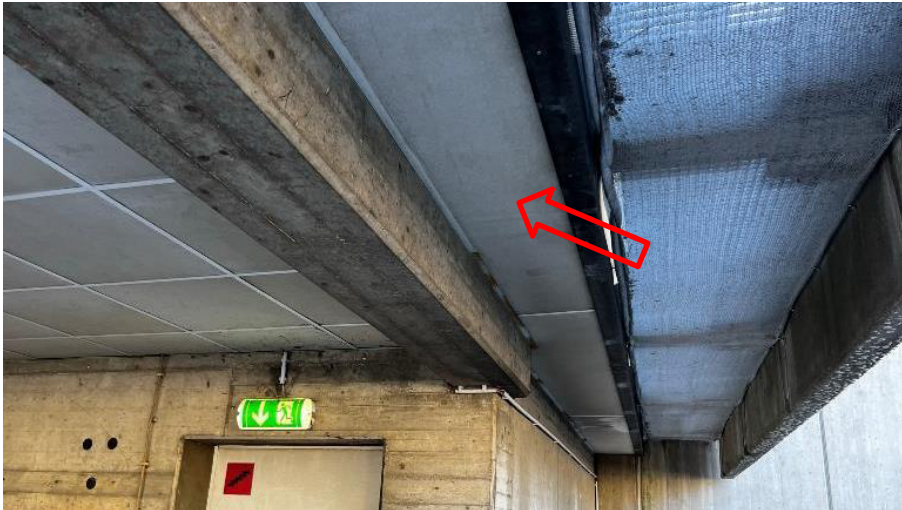
### **Asbestzement: Abhangdecke (15)**

Abbildung 5: Randstreifen aus Asbestzement

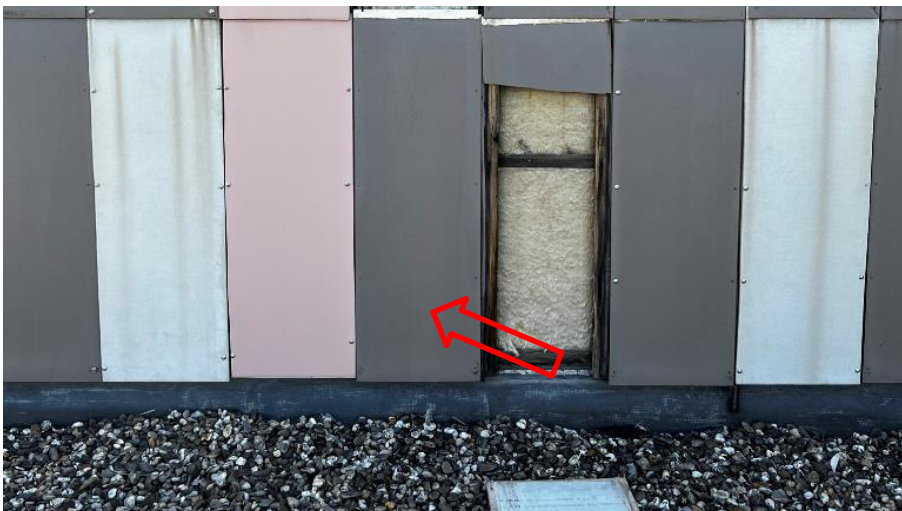
### **Asbestzement: Fassade (18)**

Abbildung 6: Asbestzement-Fassadenverkleidung

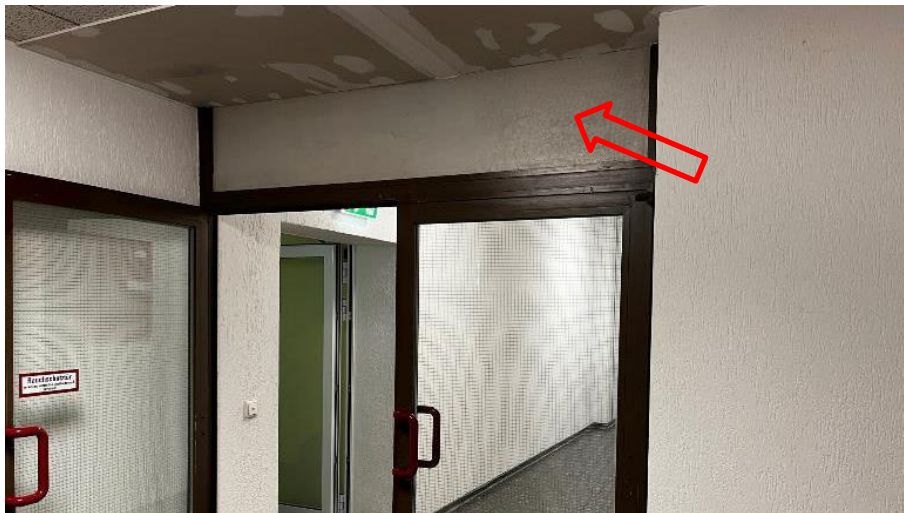
### Rauchschutztüren (16)

Abbildung 7: Rauchschutztüren mit Asbestzementverkleidung

mit Unterdruckhaltung und Zugangsschleusen staubarm ausgebaut werden. Vor der Aufhebung der Schutzmaßnahmen müssen die Bereiche mittels Raufluftmessungen gemäß VDI 3492 – Messaufgabe 2b – freigemessen werden. Für die Entfernungsarbeiten im Schwarzbereich sind mindestens Halbmasken mit P3-Filter bzw. Masken mit Gebläse und Partikelfilter TM2P (bei Asbestfaserkonzentrationen von 300.000 F/m<sup>3</sup> bis 500.000 F/m<sup>3</sup>) zu tragen. Für den Einsatz von Atemschutzgeräten ist die DGUV Regel 112-190 (alt BGR 190) einzuhalten. Zudem sind geeignete Schutzanzüge mit CE-Kennzeichnung der Kategorie III mindestens Typ 5-6 (bei Auftreten von Sprühnebel und Feuchtigkeit mindestens Typ 4) zu tragen. Je nach Erfordernis sind Schutzhandschuhe, Schutzhelme, Sicherheitsschuhe und Augenschutz ebenfalls zu berücksichtigen.

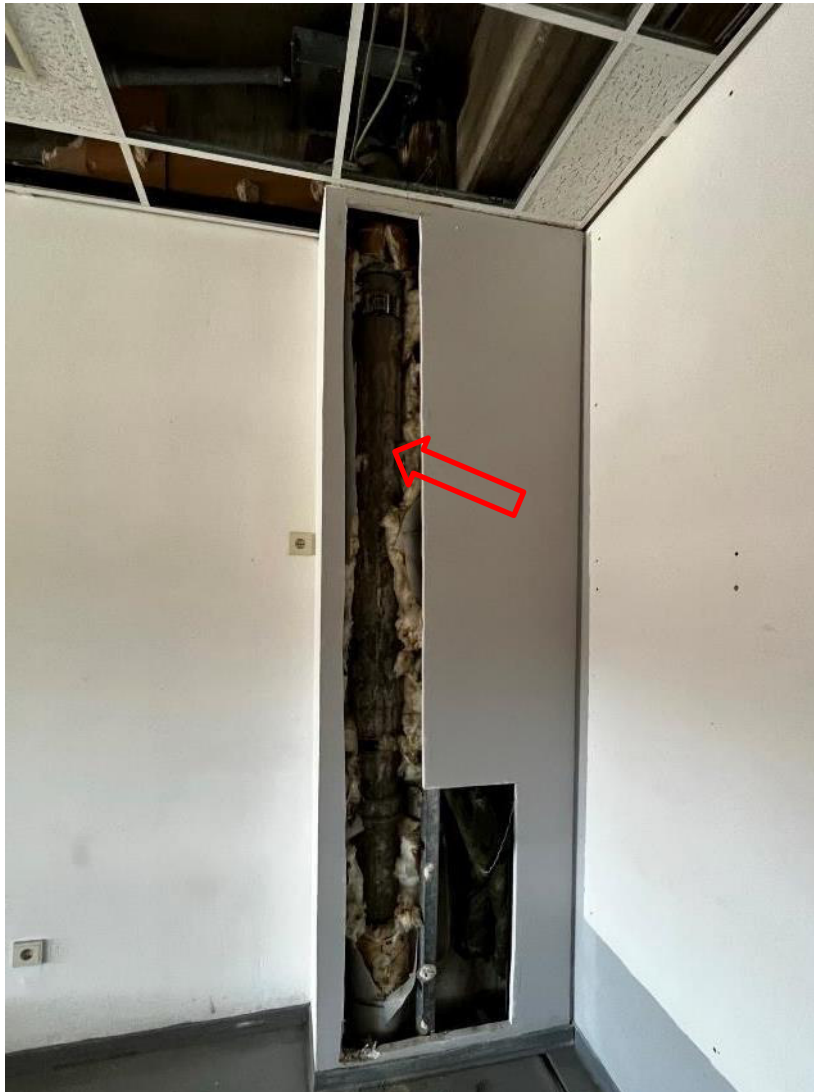
### **Asbestzement: Abwasserrohre (17)**

Abbildung 8: Asbestzement-Abwasserrohre

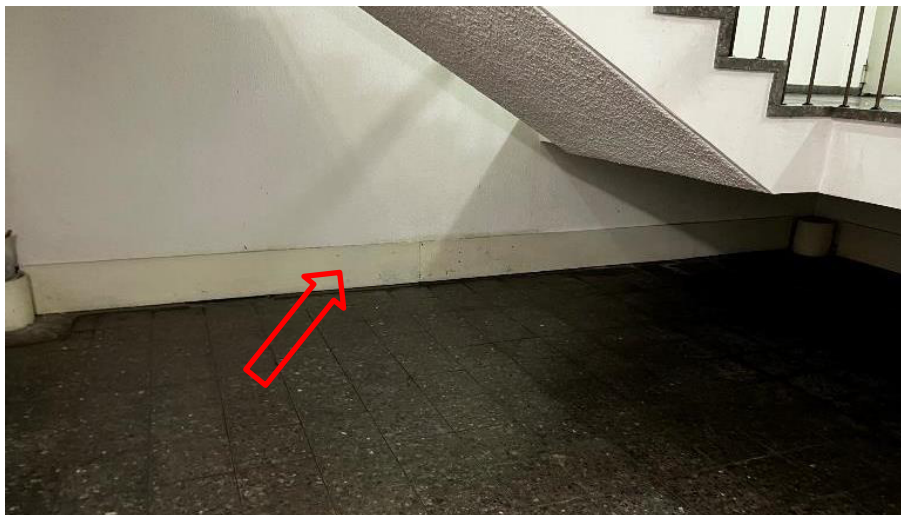
### Leichtbauplatte (02)

Abbildung 9: asbesthaltige Leichtbauplatte im Sockelbereich

➤ Entfernung der Leichtbauplatten im Sockelbereich des Treppenhauses "Treppe 2" (02)

bzw. Masken mit Gebläse und Partikelfilter TM2P (bei Asbestfaserkonzentrationen von 300.000 F/m<sup>3</sup> bis 500.000 F/m<sup>3</sup>) zu tragen. Für den Einsatz von Atemschutzgeräten ist die DGUV Regel 112-190 (alt BGR 190) einzuhalten. Zudem sind geeignete Schutzanzüge mit CE-Kennzeichnung der Kategorie III mindestens Typ 5-6 (bei Auftreten von Sprühnebel und Feuchtigkeit mindestens Typ 4) zu tragen. Je nach Erfordernis sind Schutzhandschuhe, Schutzhelme, Sicherheitsschuhe und Augenschutz ebenfalls zu berücksichtigen.

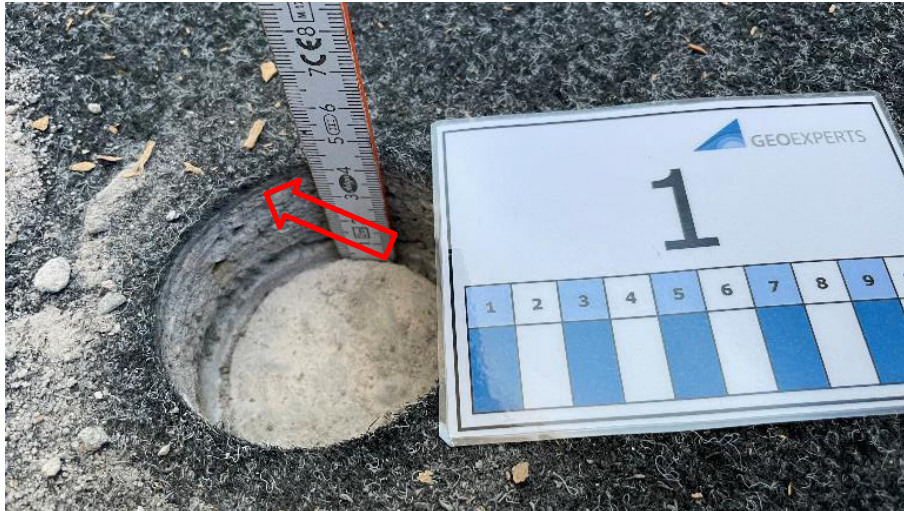
### Ausgleichspachtel (09)

Abbildung 10: asbesthaltiger Ausgleichsspachtel

➤ Ausbau von elastischen Bodenbelägen in Verbindung mit dem Entfernen des asbesthaltigen Ausgleichspachtels (09)

Die Arbeiten können im trockenen Zustand in Anlehnung an das emissionsarme Verfahren BT 33 der DGUV Information 201-012 (bisher BGI 664) für Tätigkeiten mit geringer Exposition gemäß Nr. 2.9 der TRGS 519 erfolgen. Der Sanierungsbereich und Bauwerksöffnungen sind mit PE-Folie staubdicht abzuschotten. Der Zugang zum Sanierungsbereich erfolgt über eine Einkammerschleuse. Die Wahl der erforderlichen Gerätschaften und Sicherungsmaßnahmen ist entsprechend des Wortlautes des gewählten BT-Verfahrens umzusetzen.

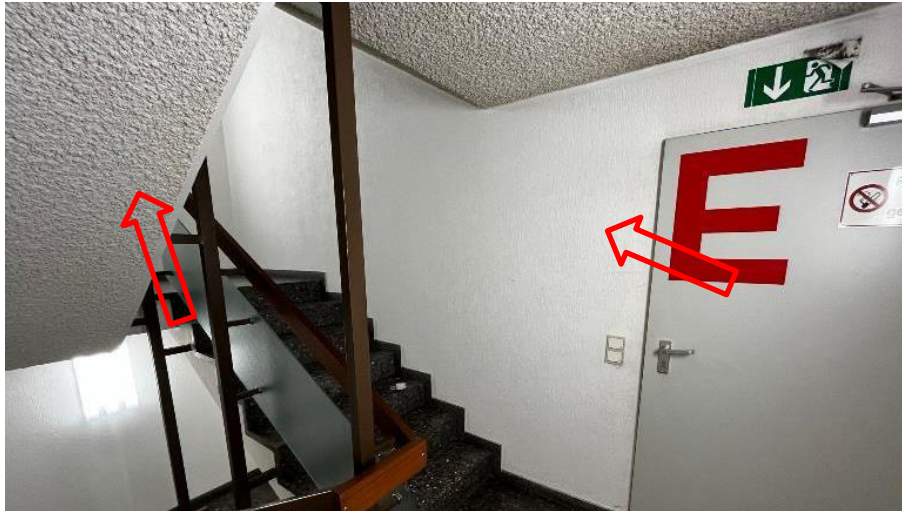
**Wandputz (07) und Treppenunterlauf (06)  
Treppenhaus "Treppe 1"**

Abbildung 11: asbesthaltiger Strukturputz und Treppenunterlauf im Treppenhaus "Treppe 2"

#### ➤ Entfernung asbesthaltiger Putze (06, 07, 08)

Idealerweise werden emissionsarmen BT 43/44 Verfahren der DGUV 201-012 Informationen angewendet. Alternativ können mit Abstimmung der zuständigen Behörde die Arbeiten ggf. auch als umfangreiche Arbeiten gemäß Nr. 14 der TRGS 519 erfolgen. In den Bereichen, wo die asbestbelasteten Gipskartonwände ohnehin gemäß Nr. 14 ausgebaut werden, sind die Arbeiten in jedem Fall in den entsprechenden Arbeitsbereichen auszuführen.

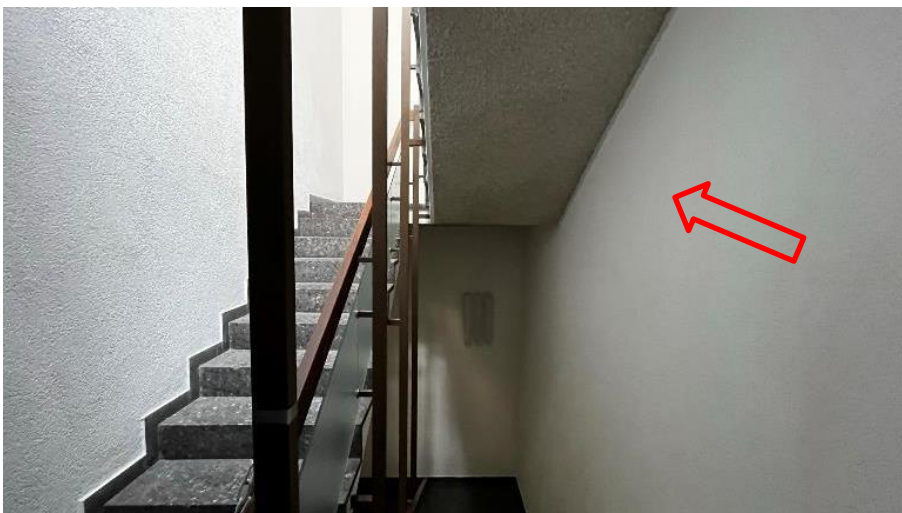
**Wandputz Treppenhaus "Treppe 1"(08)**

Abbildung 12: asbesthaltiger Treppenunterlauf im Treppenhaus "Treppe 1"

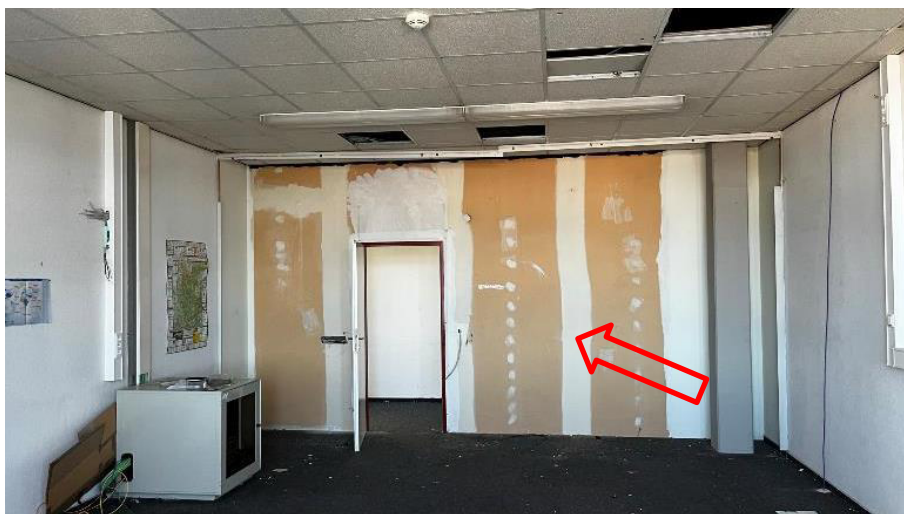
**Spachtelmasse auf Leichtbauwänden (04)**

Abbildung 13: asbesthaltige Spachtelmasse auf Leichtbauwänden

➤ Ausbau von Gipskartonwänden mit asbesthaltigem Spachtel und/oder Strukturputz (04, 05)

Der Ausbau erfolgt im Schwarzbereich gemäß TRGS 519, Nr. 14. Die demontierten Gipskartonleichtbauplatten sind fachgerecht zu entsorgen und sämtliche Oberflächen des Sanierungsbereiches durch absaugen und wischen fein zu reinigen. Vor der Aufhebung der Schutzmaßnahmen müssen die Bereiche mittels Raufluftmessungen gemäß VDI 3492 – Messaufgabe 2b – freigemessen werden. Für die Demontearbeiten im Schwarzbereich sind mindestens Halbmasken mit P3-Filter bzw. Masken mit Gebläse und Partikelfilter TM2P (bei Asbestfaserkonzentrationen von  $100.000 \text{ F/m}^3$  bis  $300.000 \text{ F/m}^3$ ) zu tragen. Für den Einsatz von Atemschutzgeräten ist die DGUV Regel 112-190 (alt BGR 190) einzuhalten. Zudem sind geeignete Schutzanzüge mit CE-Kennzeichnung der Kategorie III mindestens Typ 5-6 (bei Auftreten von Sprüh-nebel und Feuchtigkeit mindestens Typ 4) zu tragen.

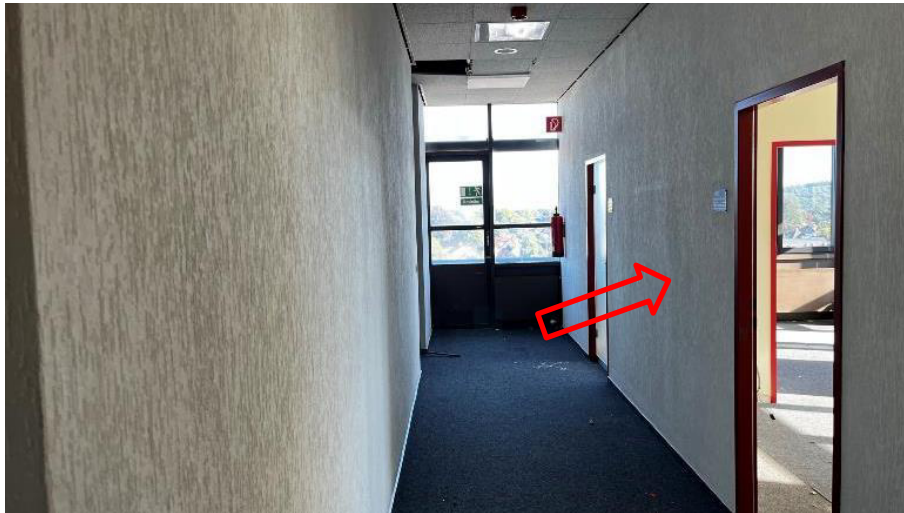
### Strukturputz am Leichtbauwänden (05)

Abbildung 14: asbesthaltiger Strukturputz auf Leichtbauwänden

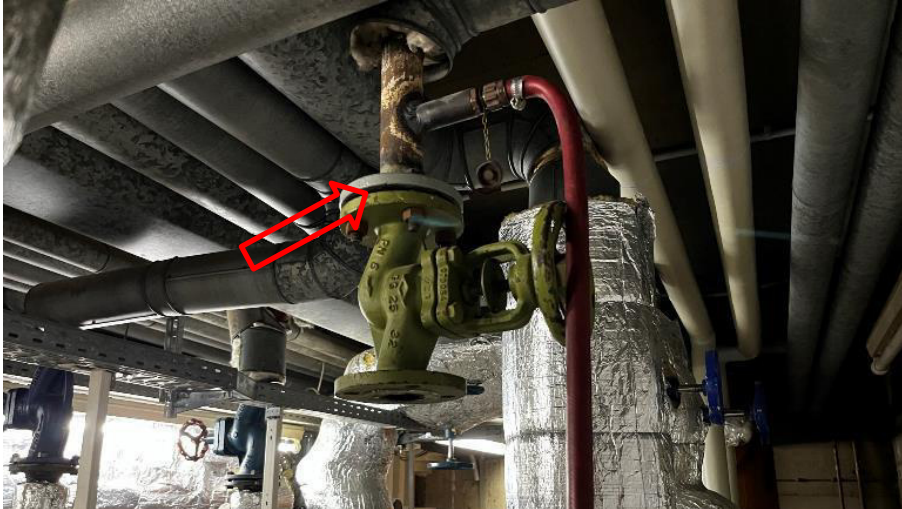
### Flanschverbindungen (01)

Abbildung 15: asbesthaltige Flachverbindung in einer alten Flanschverbindung

- Ausbau der Brandschutztür, den Flachdichtungen an Flanschverbindungen, NH-Sicherungen und alten Heizkörpern (01, 10, 11, 13)

In der Regel sind keine Maßnahmen gemäß TRGS 519, Nummer 14 erforderlich. Die Bauteile können üblicherweise ohne Bearbeitung des Asbestproduktes ausgebaut werden, sodass es sich hierbei um Arbeiten geringer Exposition bzw. um emissionsarme Arbeiten handelt.

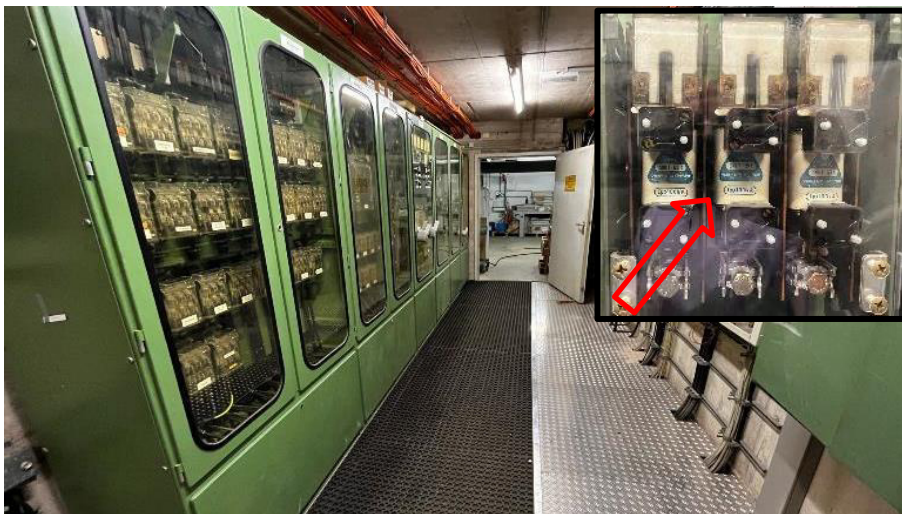
### NH Sicherungen (10)

Abbildung 16: asbesthaltige NH Sicherungen

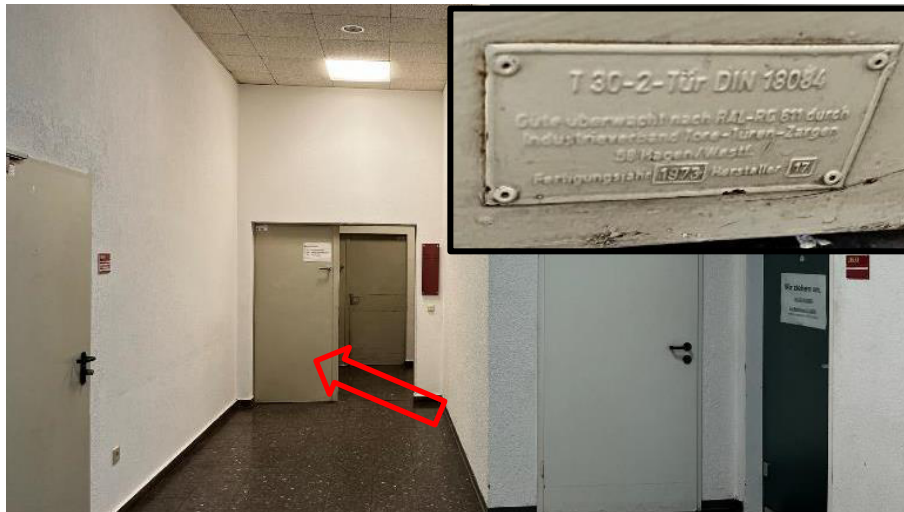
### Brandschutztüren (11)

Abbildung 17: asbesthaltige Brandschutztüren

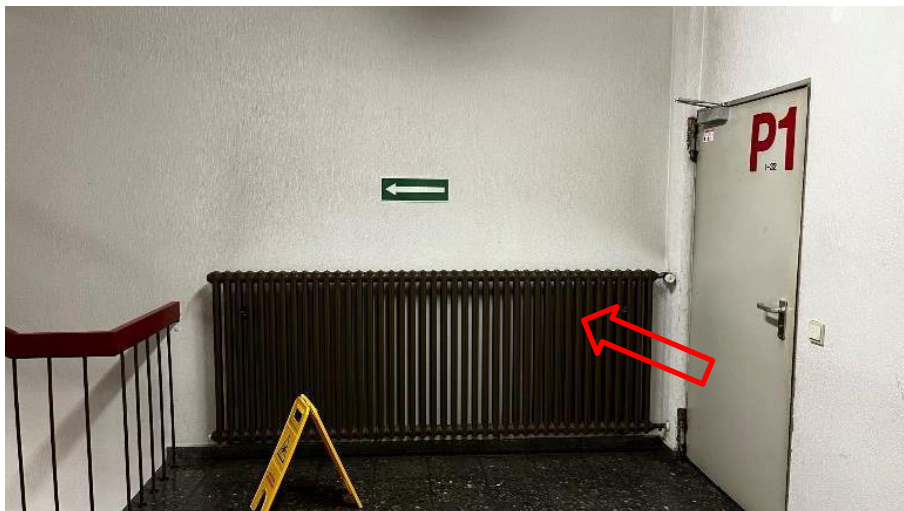
### Rippenheizkörper (13)

Abbildung 18: alte Rippenheizkörper mit asbesthaltigen Flachdichtungen

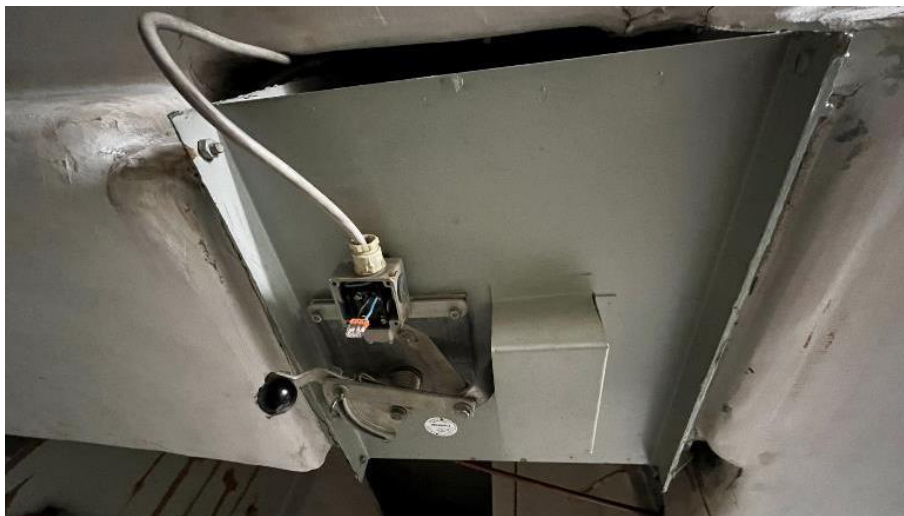
### **Brandschutzklappen (12)**

Abbildung 19: asbesthaltige Brandschutzklappe

#### ➤ Rückbau von asbesthaltigen Brandschutzklappen (12)

Führungsbereich des zur Prüfung vorgesehenen Hebels. Die Brandschutzklappe mit sämtlichen Einbauten ist als Ganzes aus dem Wand- oder Deckenverbund zu lösen. Dies hat unter Abschottung und Unterdruckhaltung beider Seiten des Brandabschnitts gemäß TRGS 519 zu erfolgen. Bei den asbesthaltigen Brandschutzklappen in freien Rohrabschnitten reicht ein manuelles Losschrauben innerhalb einer örtlichen Kleinabschottung gemäß TRGS 519.

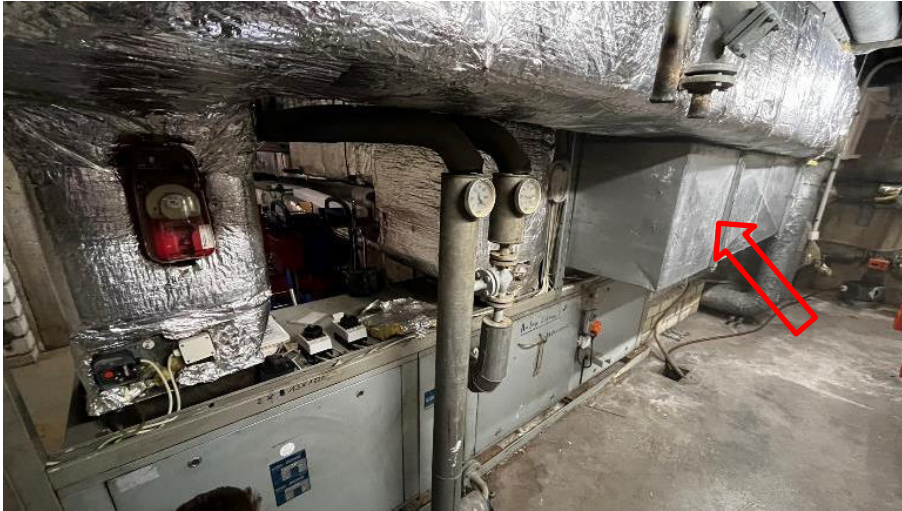
### Kitt an Lüftungskanälen (03)

Abbildung 20: asbesthaltiger Kitt an Luftkanälen

#### ➤ Rückbau der Lüftungskanäle mit asbesthaltigem Kitt (03)

Die gesamten Flanschverbindungen können ca. 20 cm von den Flanschen herausgetrennt werden. Es ist darauf zu achten, dass eine Staubbefreiung durch Auflegen von feuchten Tüchern auf den Kitt verhindert wird. Die herausgetrennten Flansche sind als asbesthaltig zu entsorgen.

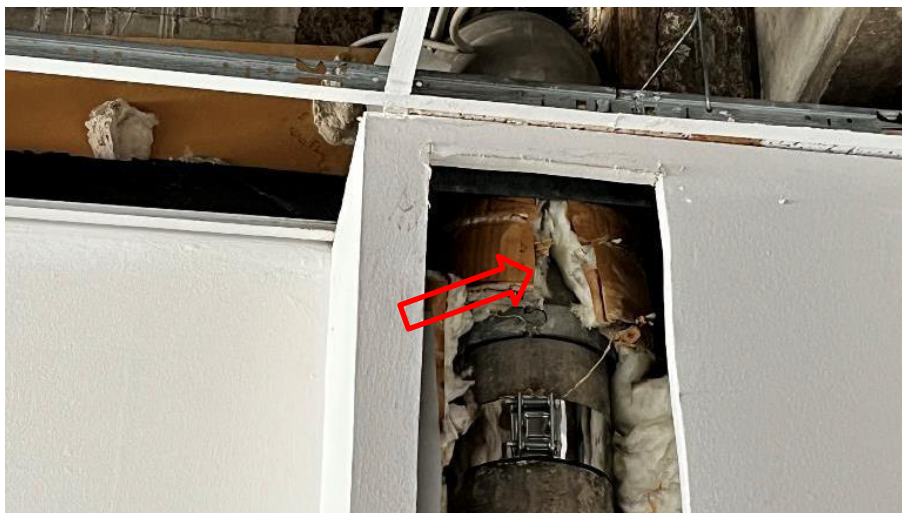
### **Mineralwolldämmung an Abwasserrohren (23)**

Abbildung 21: Mineralwolldämmung der Abwasserrohre

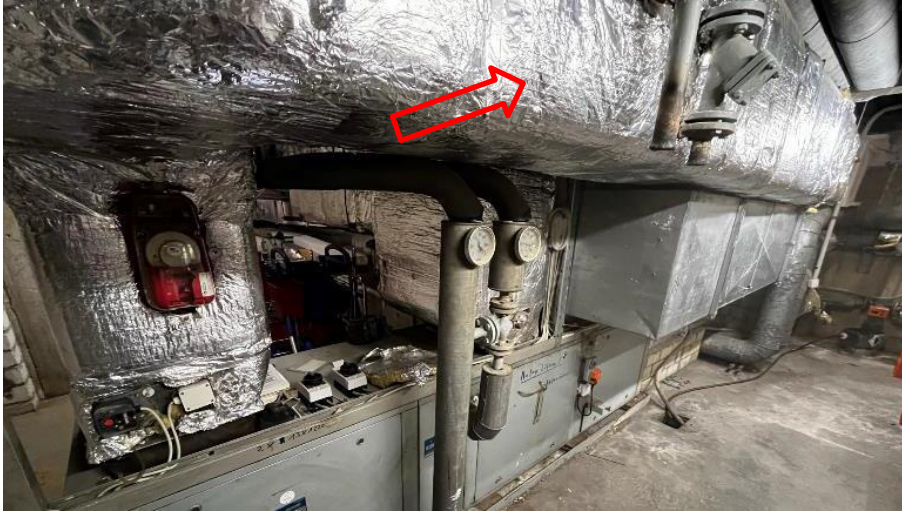
### **Mineralwolldämmung am Lüftungskanal (24)**

Abbildung 22: KMF als Dämmung des Luftkanals

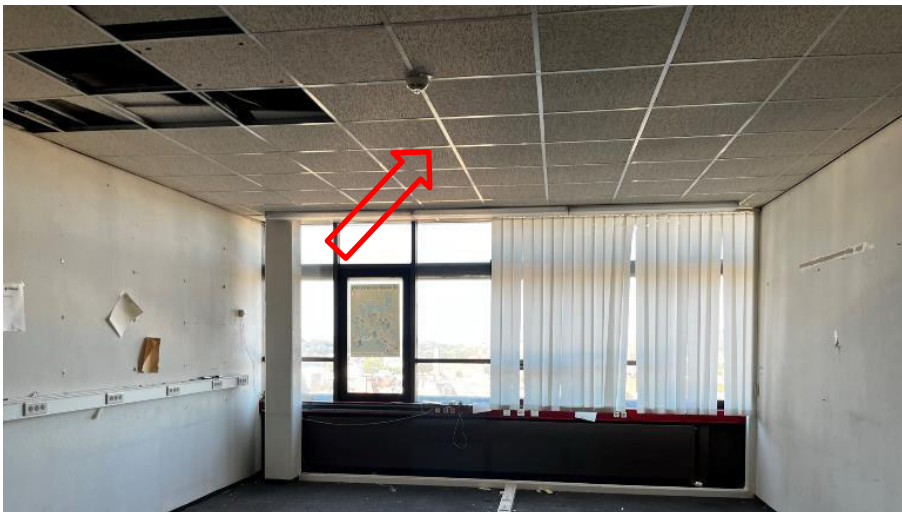
### **KMF-Platte als Rasterabhangdecke (25)**

Abbildung 23: KMF-Platten als Abhangdecke

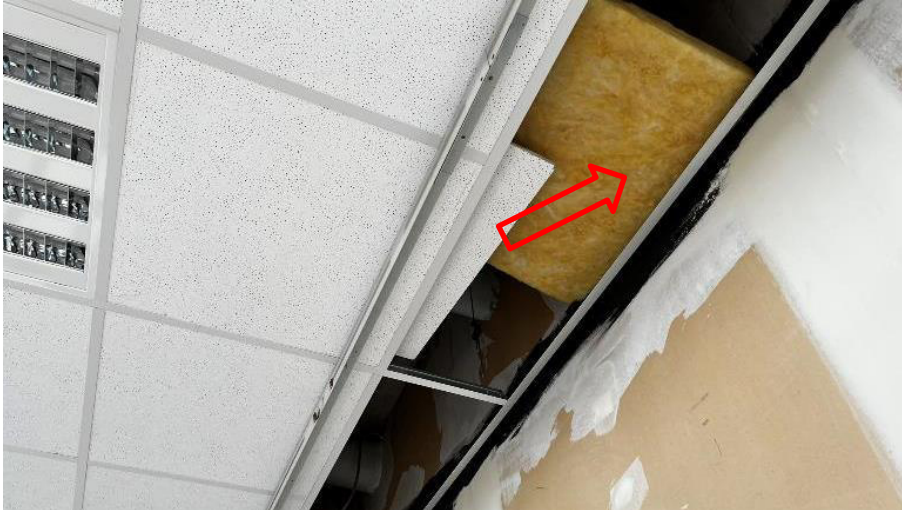
### **KMF-Auflage an Rasterabhangdecken (26)**

Abbildung 24: KMF-Auflage auf Abhangdecken

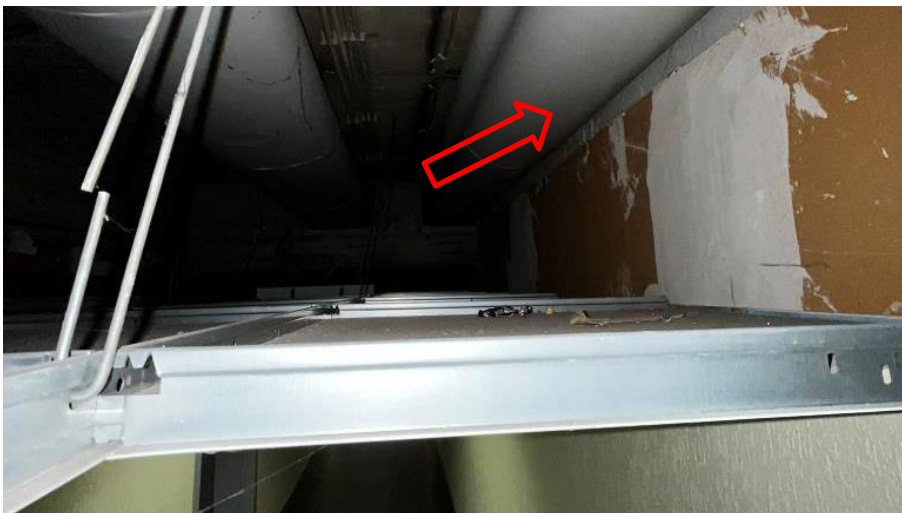
### **Leitungen mit Mineralwolldämmung oberhalb Abhangdecken (27)**

Abbildung 25: Leitungen mit KMF-Dämmung oberhalb der Abhangdecken

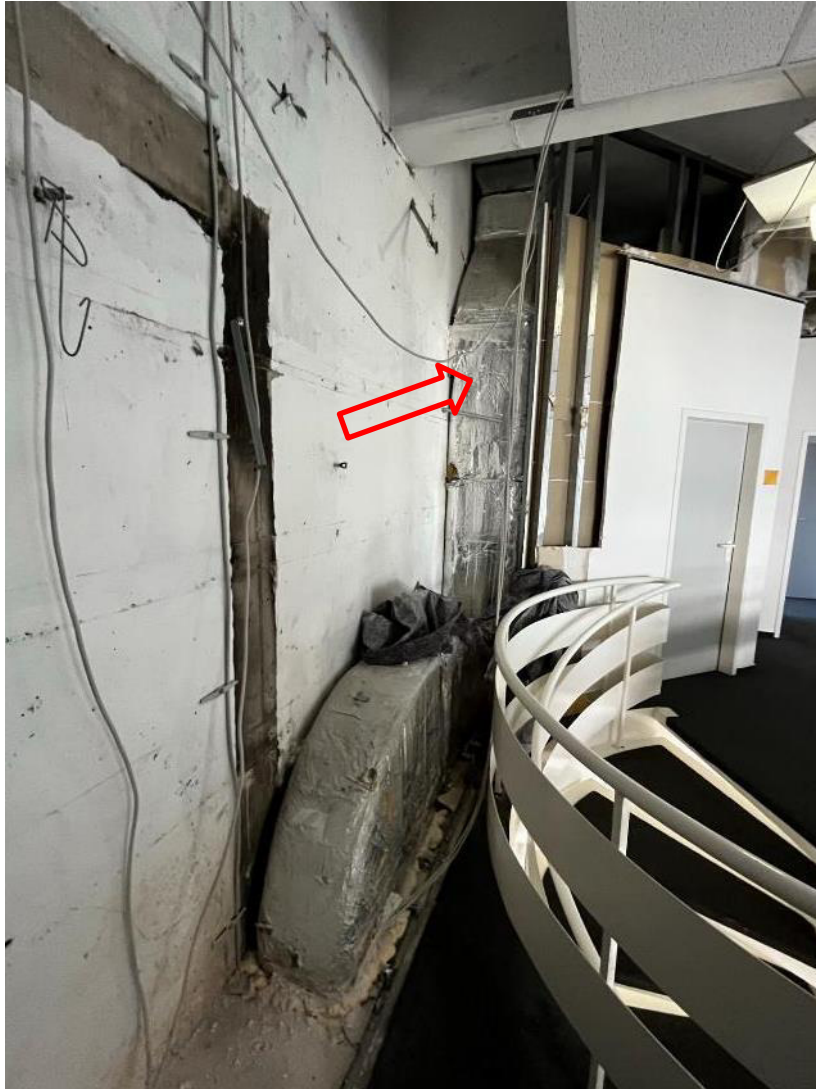
### Luftkanäle innerhalb Leichtbauwänden (29)

Abbildung 26: KMF als Dämmung des Luftkanals innerhalb Leichtbauwänden

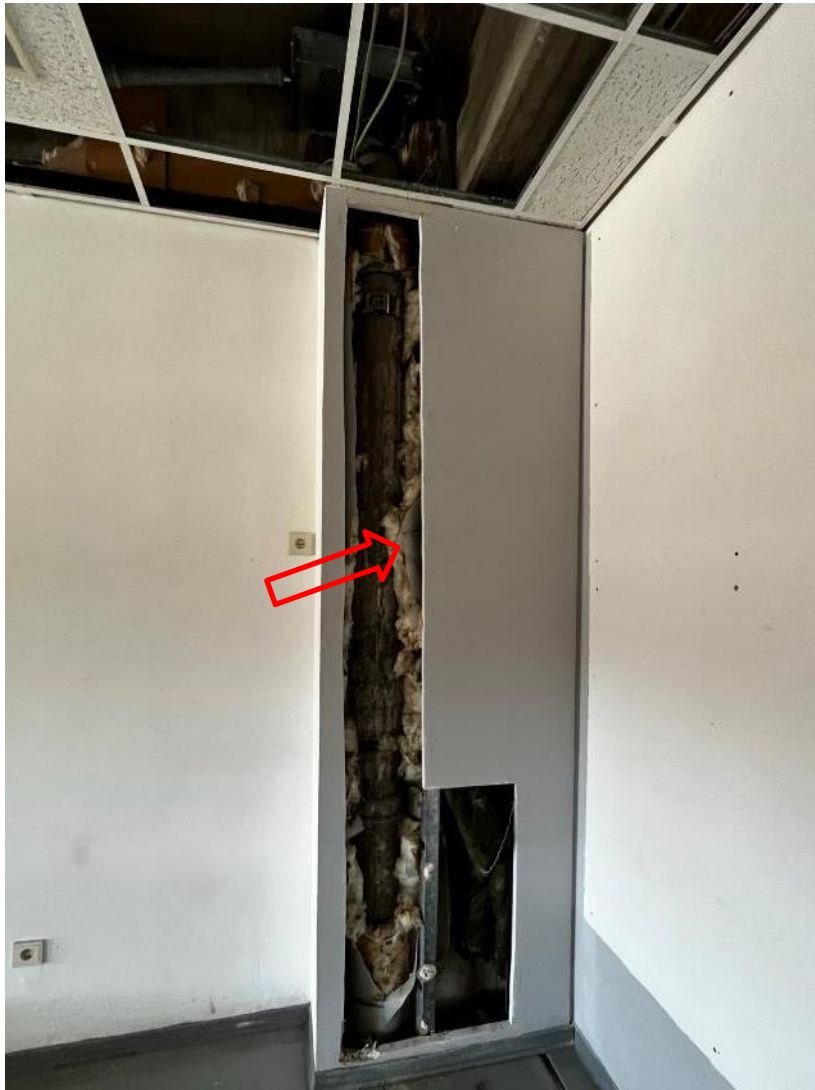
### **Abwasserrohre innerhalb Leichtbauwänden (30)**

Abbildung 27: KMF als Dämmung der Abwasserrohre innerhalb Abkofferung

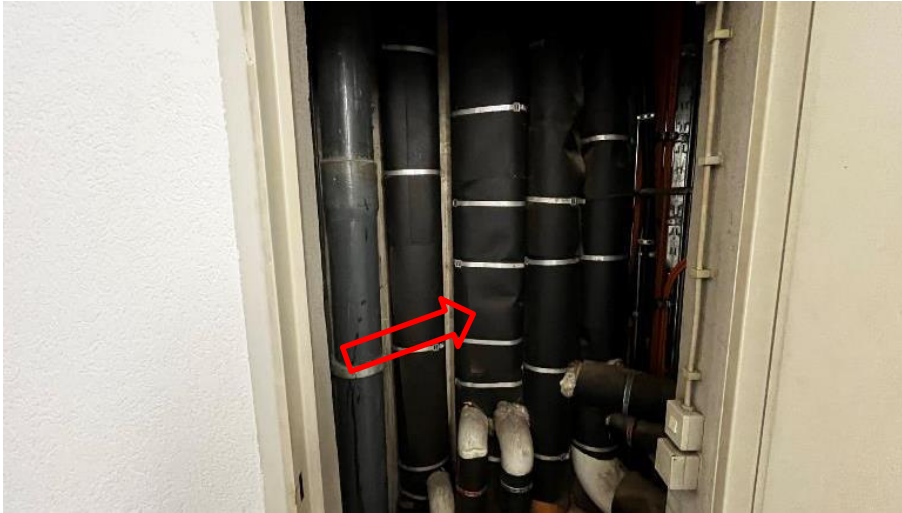
### Mineralwolldämmung in Installationsschächten (31)

Abbildung 28: KMF als Dämmung innerhalb Installationsschächten

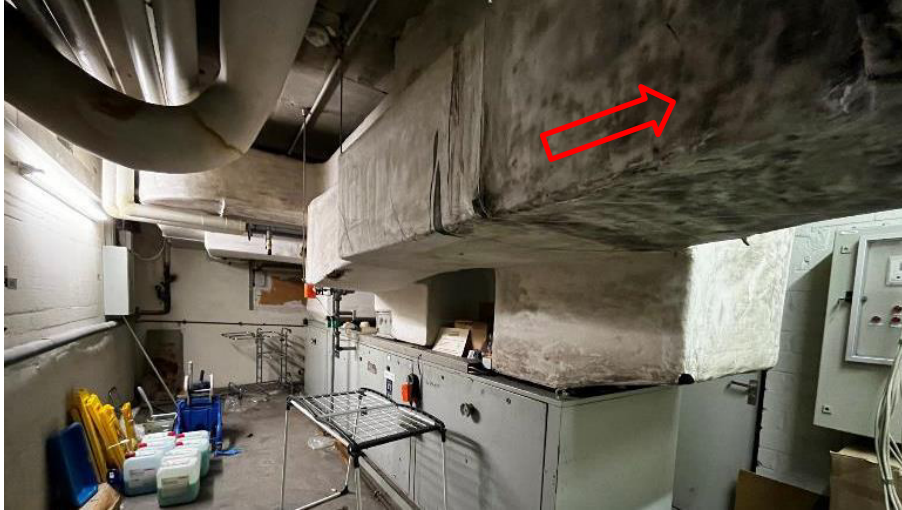
### **Mineralwolldämmung am Lüftungskanal (19)**

Abbildung 29: KMF als Dämmung des Luftkanals (WHO-Fasern)

➤ Rückbau alter KMF nach Expositions-kategorie 2 (19, 20, 21, 28, 32, 33)

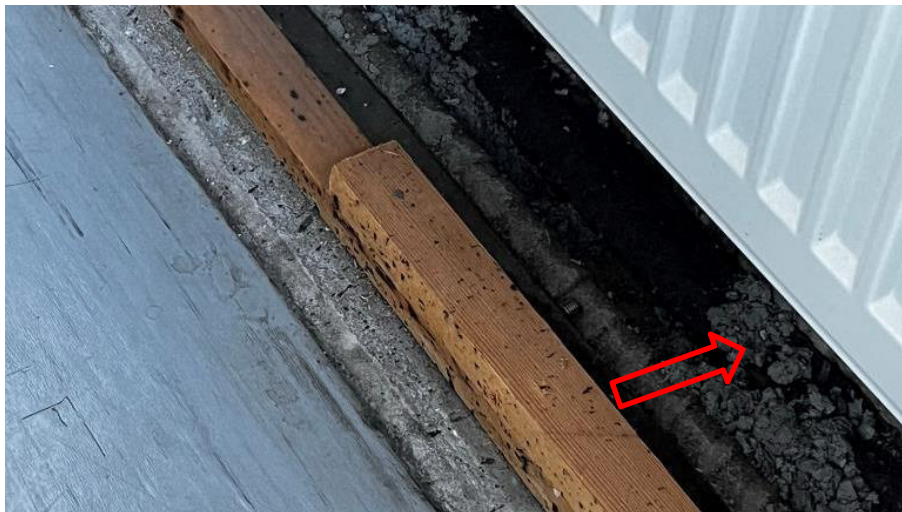
### **Stopfwolle in der Fassade (20)**

Abbildung 30: Stopfwolle in der Pfosten-Riegel-Fassade

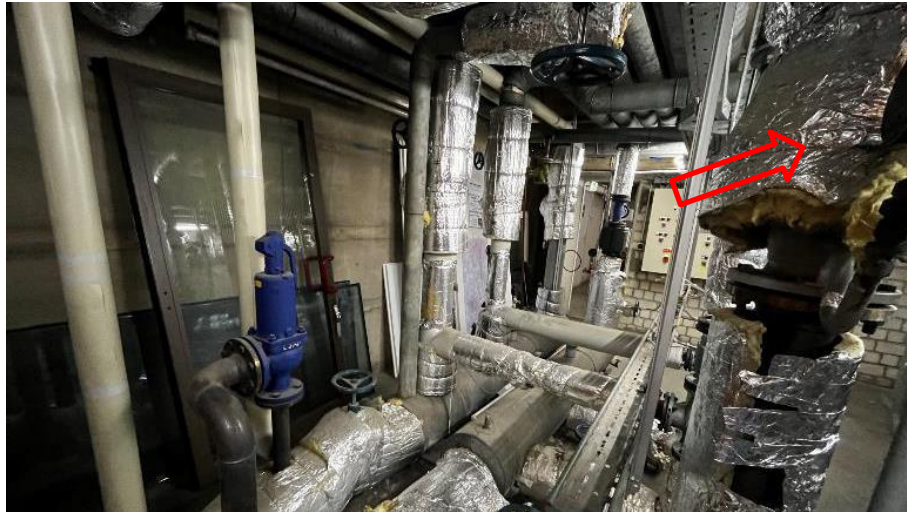
### **Mineralwolldämmung an Fernwärmeleitungen (21)**

Abbildung 31: KMF als Dämmung für Fernwärme (WHO-Fasern)

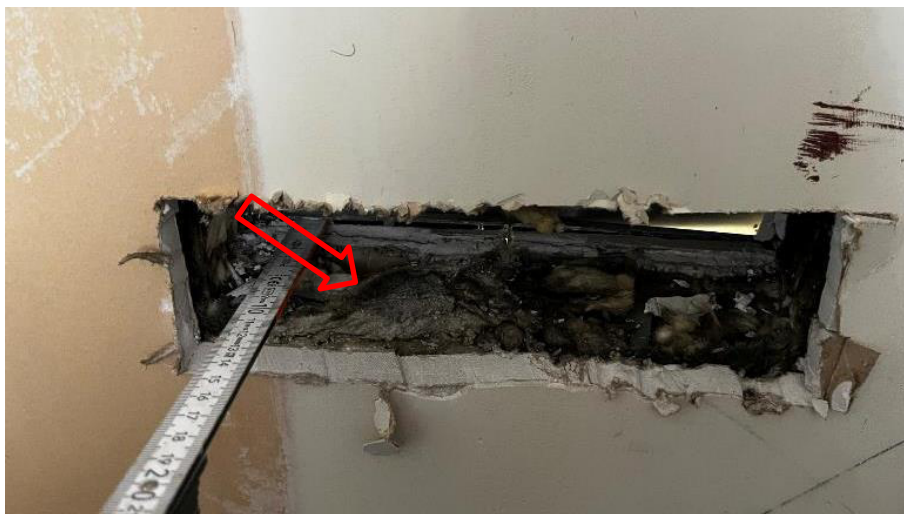
### **Mineralwolldämmung der Leichtbauwände (28)**

Abbildung 32: KMF als Dämmung in Leichtbauwänden

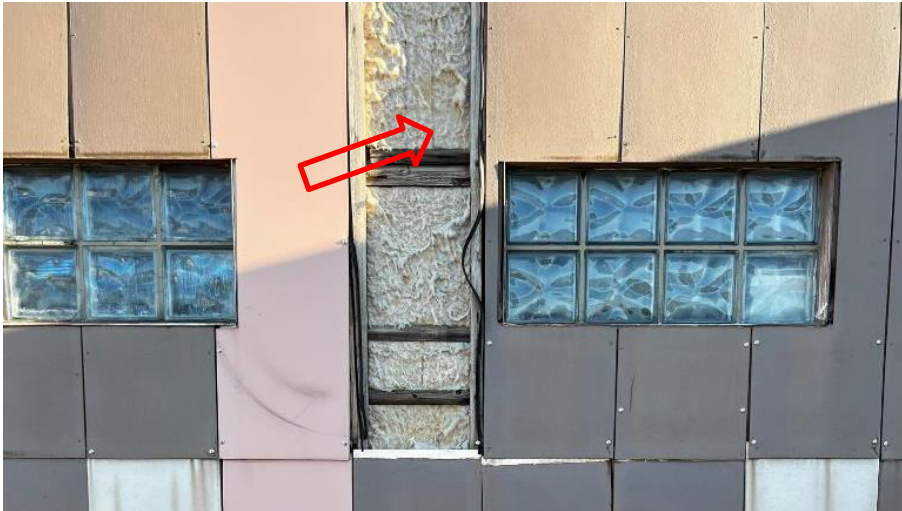
### Mineralwolldämmung in der Fassade (32)

Abbildung 33: KMF in der Fassade

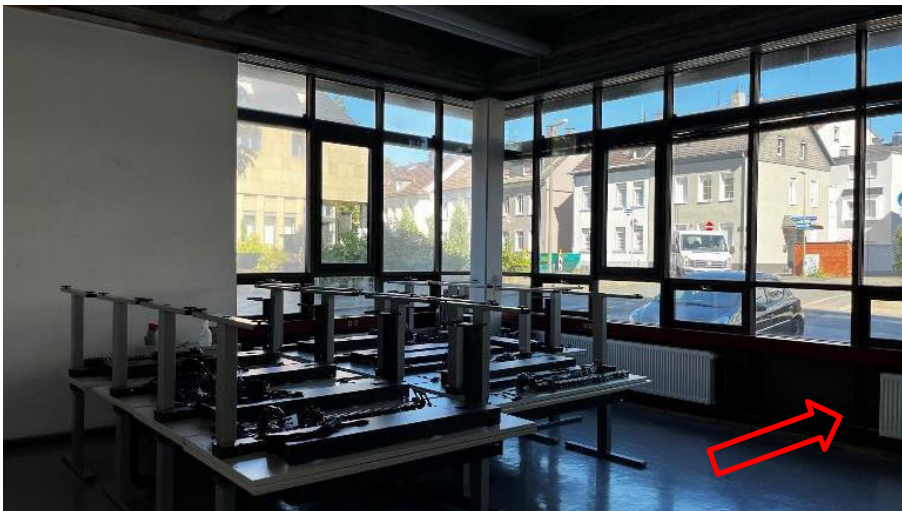
### Mineralwolldämmung in der Fassade (33)

Abbildung 34: KMF in der Pfosten-Riegel-Fassade

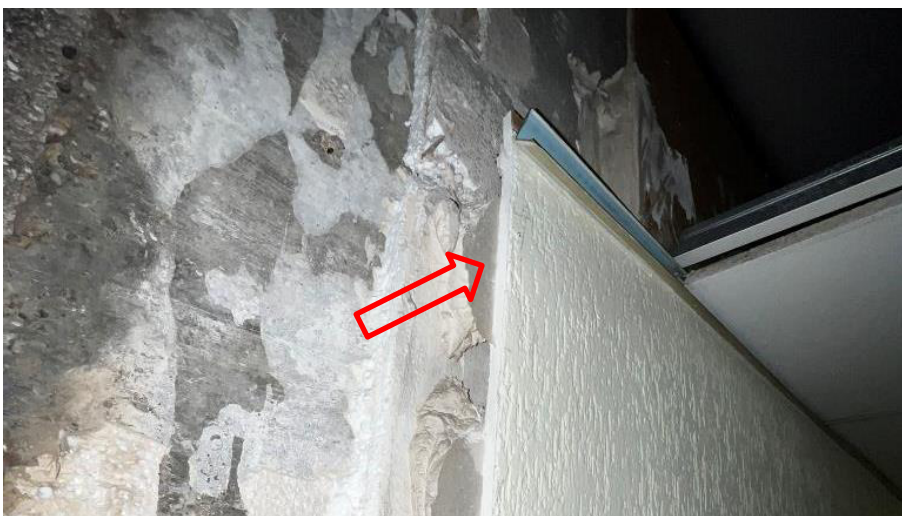
#### **Polystyrolplatten (34)**

Abbildung 35: Polystyrolplatten als Dämmung hinter dem Trockenputz

Da die Polystyrolplatten unterhalb der asbesthaltigen GK-Wände verbaut sind, sind die Demontagerbeiten im Asbest-Asbestbereich durchzuführen. Polystyrol ist zu separieren und getrennt zu entsorgen.

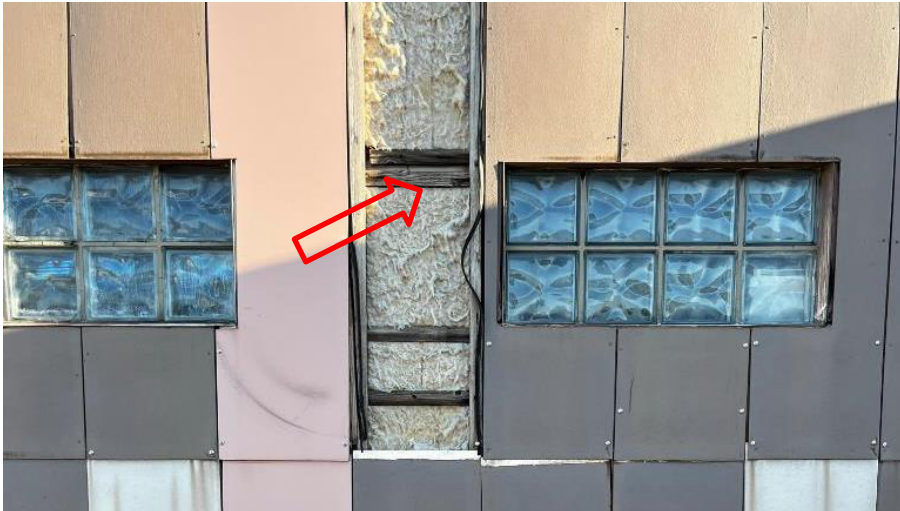
### Konstruktionshölzer (35)

Abbildung 36: A IV Holz-Konstruktionshölzer

Die Konstruktionshölzer sind zu separieren und getrennt zu entsorgen.
