# Restauratorische Dokumentation

## des Rathauses I Iserlohn

Objekt: Rathaus I der Stadt Iserlohn

Die folgende Dokumentation hatte als Titel: „Erstellung einer Dokumentation als Sekundärquelle über den Baubestand des Rathauses I, Schillerplatz 7 in Iserlohn anlässlich des geplanten Abbruchs“ und hat die interne Vergabenummer der Stadtverwaltung Iserlohn: 233/21.

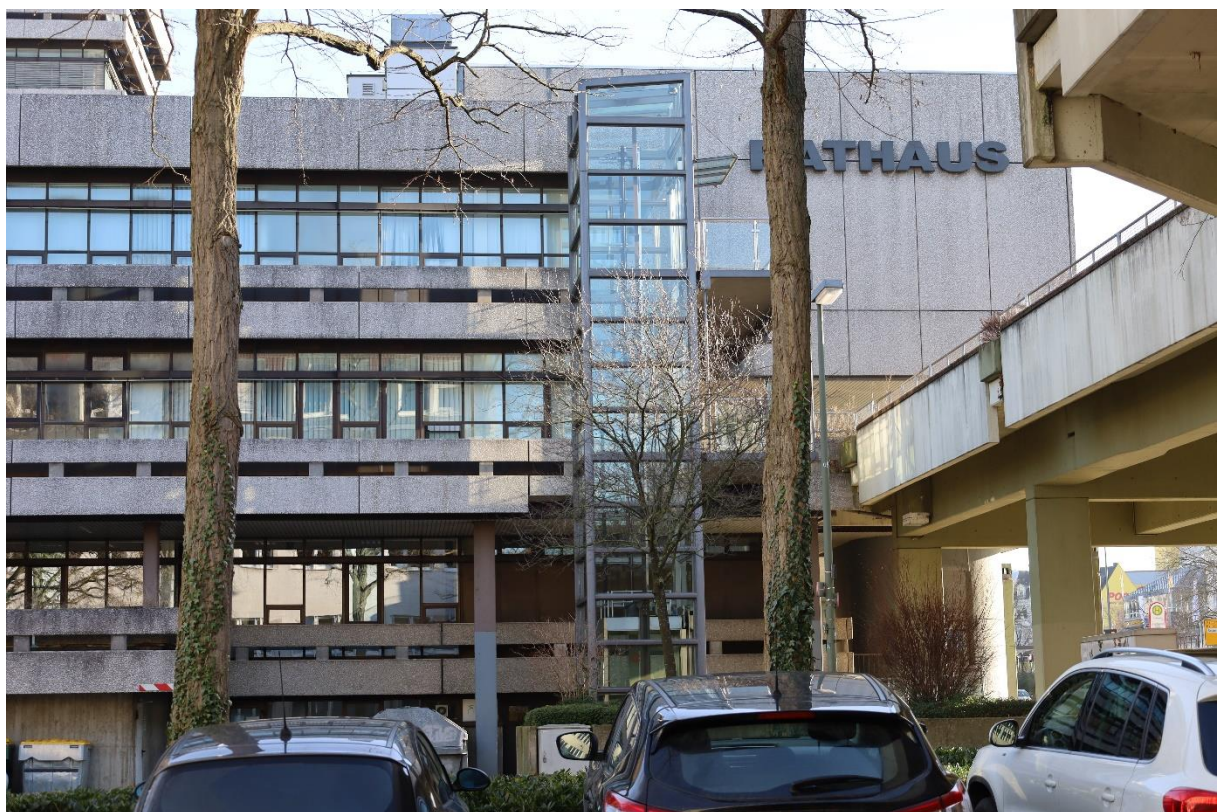
### Abb. 004:

- Ansicht von der Straße
- gut sichtbar ist der nachträglich montierte Glasfahrstuhl und die ebenfalls nachträglich montierte Schrift

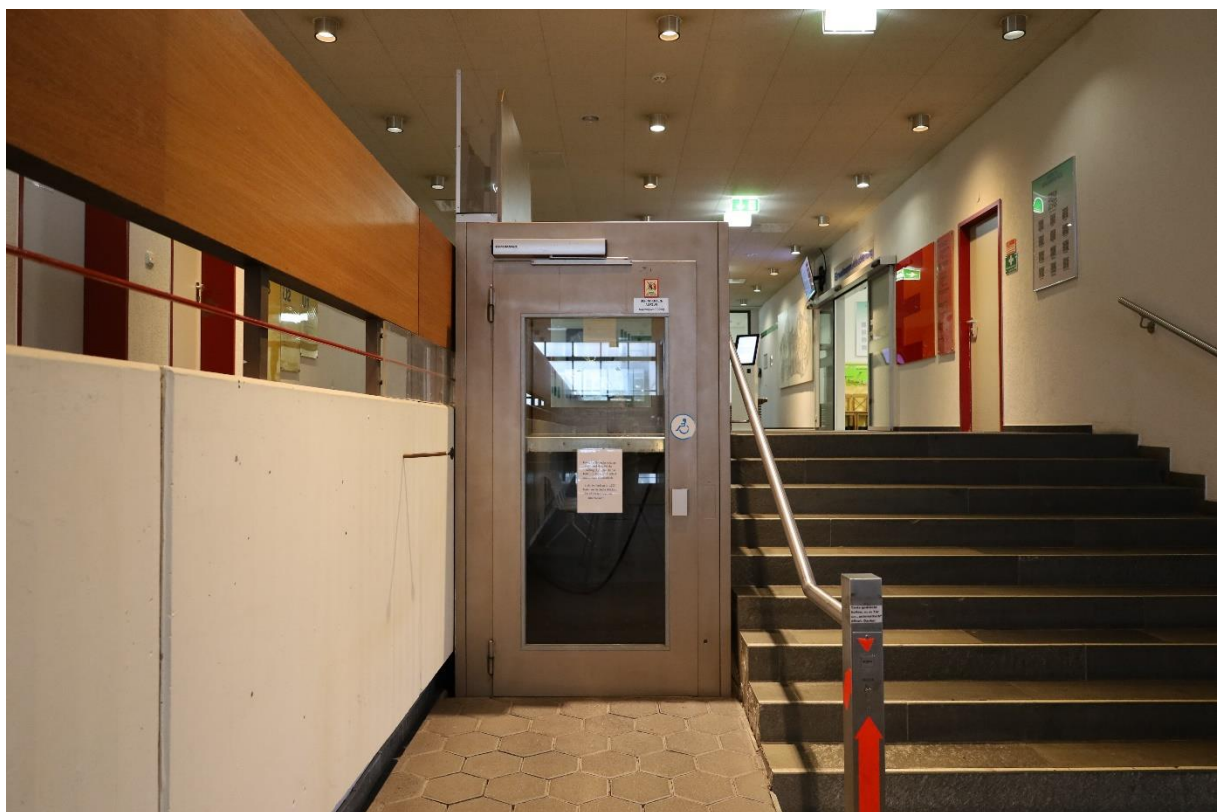
**Abb. 057:**  
-nachträglich eingebauter Aufzug für Rollstuhlfahrer

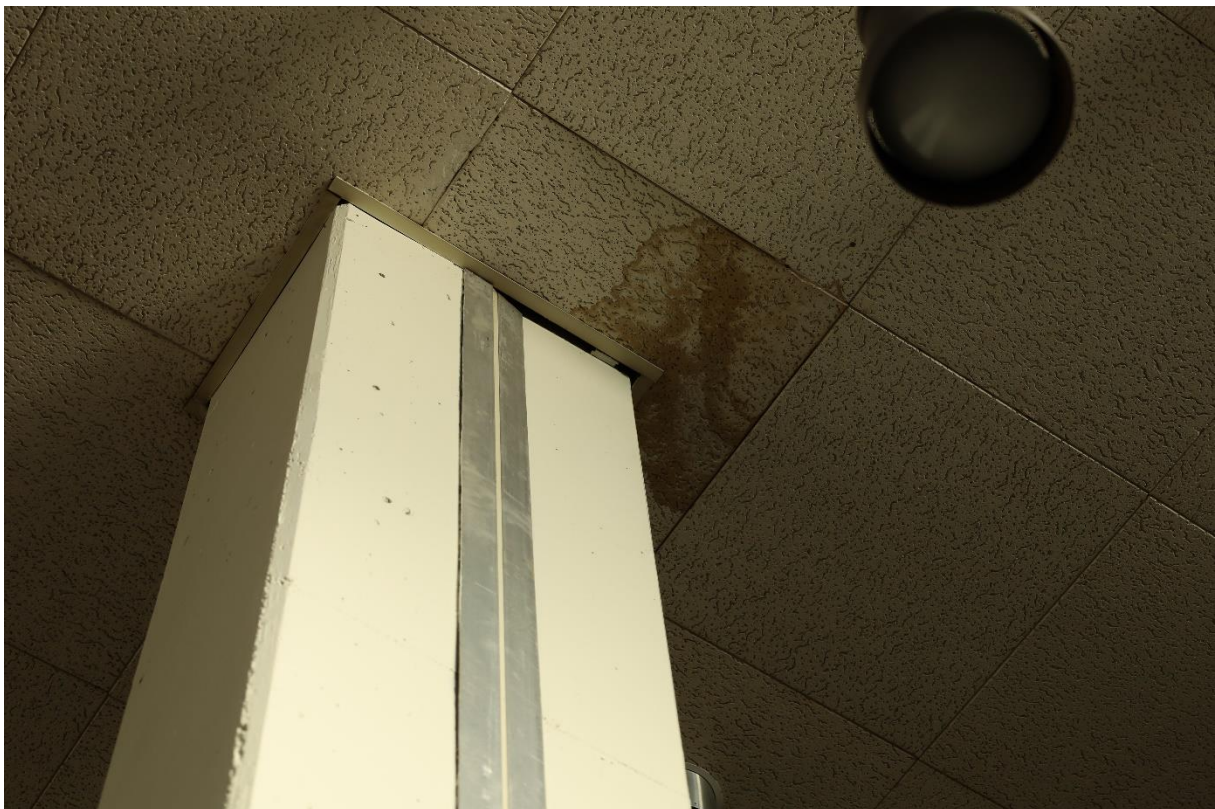
### **Abb. 065:**

- Pfeiler mit Bewegungsfuge
- Pfeiler ist torsiert
- sichtbarer Wasserschaden an der Decke

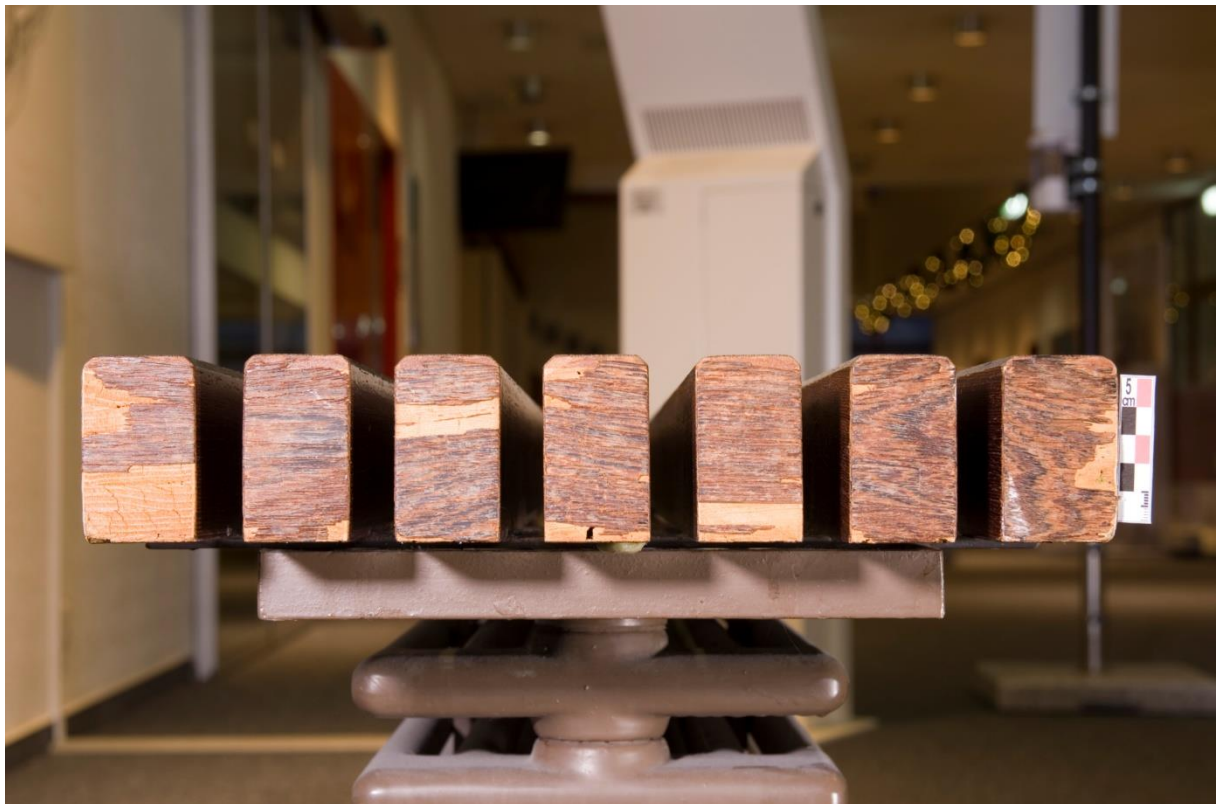
### Abb. 087:

hinterlassen. Eine flächendeckende Überarbeitung der Oberfläche ist trotz der langer Nutzungszeit bisher an allen Untersuchungsbereichen ausgeblieben. Kratzer auf der Oberfläche, Furnierablösungen an wenigen Stellen (s. Abb. 087) und geringe Schäden am Lack sowie Verfärbungen durch UV-Strahlung bleiben nach so einer langen Dauer natürlich nicht aus. Trotzdem bleiben Funktion und äußeres Erscheinungsbild im Wesentlichen erhalten und sind sehr gut ablesbar.

Detailansicht der geschädigten Stirnseiten der Bankauflagen mit Blick auf den hölzernen Träger unter dem Furnier, welcher aus Tischlerplatte besteht. Zudem ist der Metallrahmen zu erkennen, an welchem der Heizkörper und die Bankauflagen verbunden sind.

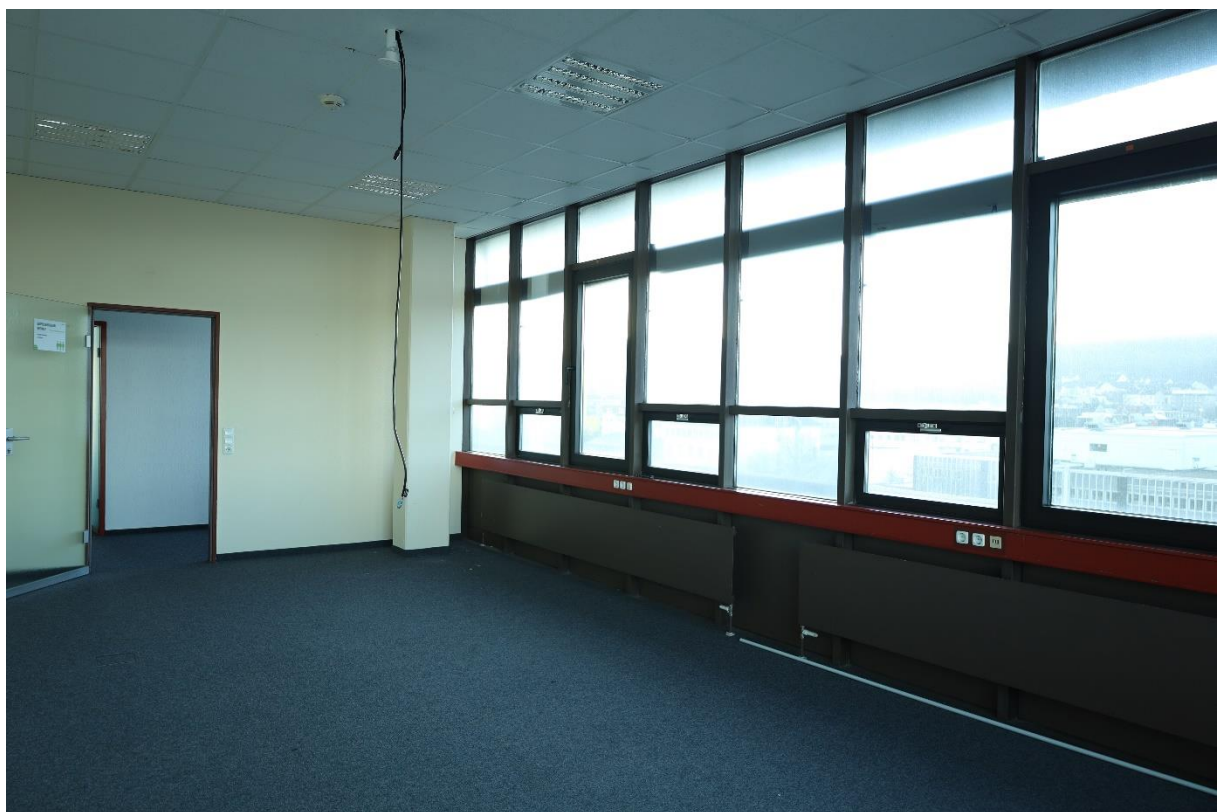
### Abb. 166:

- die großen dunkelbraunen Fenster wurden später eingebaut
- ursprünglich ergab die untere Fensterfront eine Linie

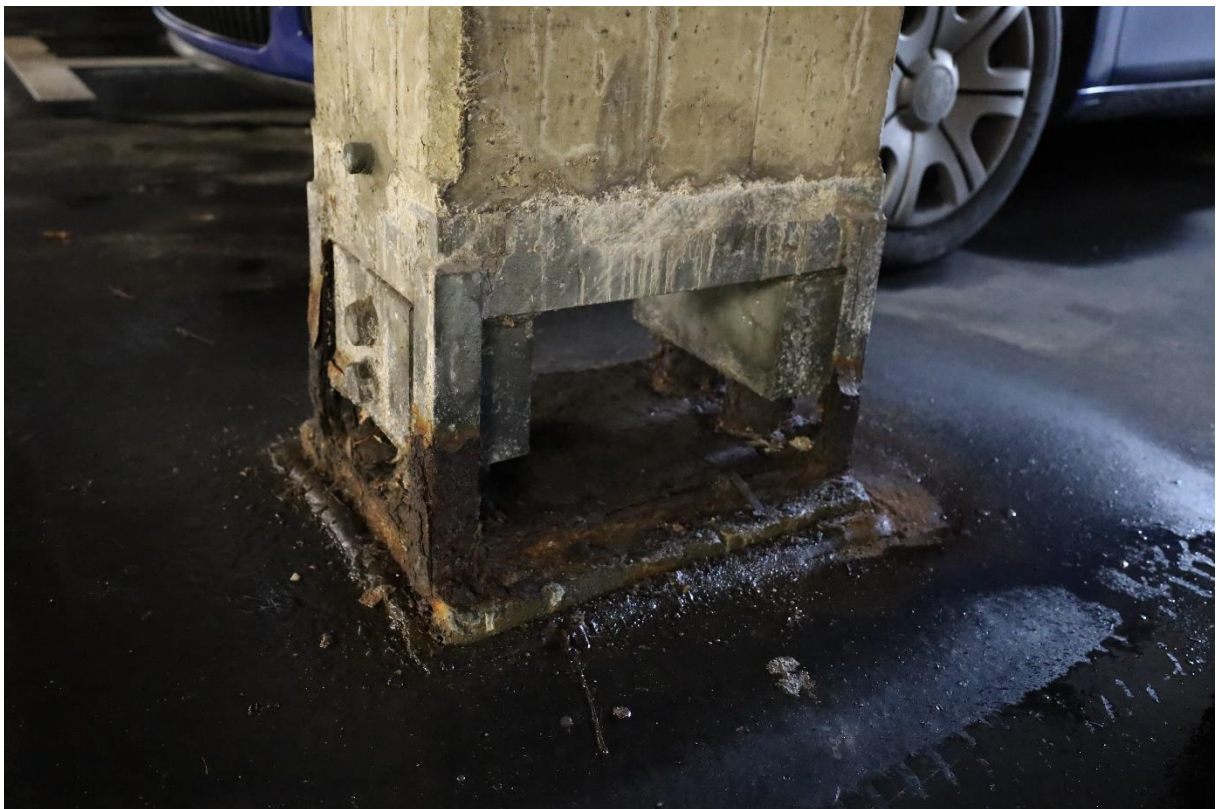
### **Abb. 224:**

-starker Rostbefall an den hydraulisch justierbaren Stützenfüßen

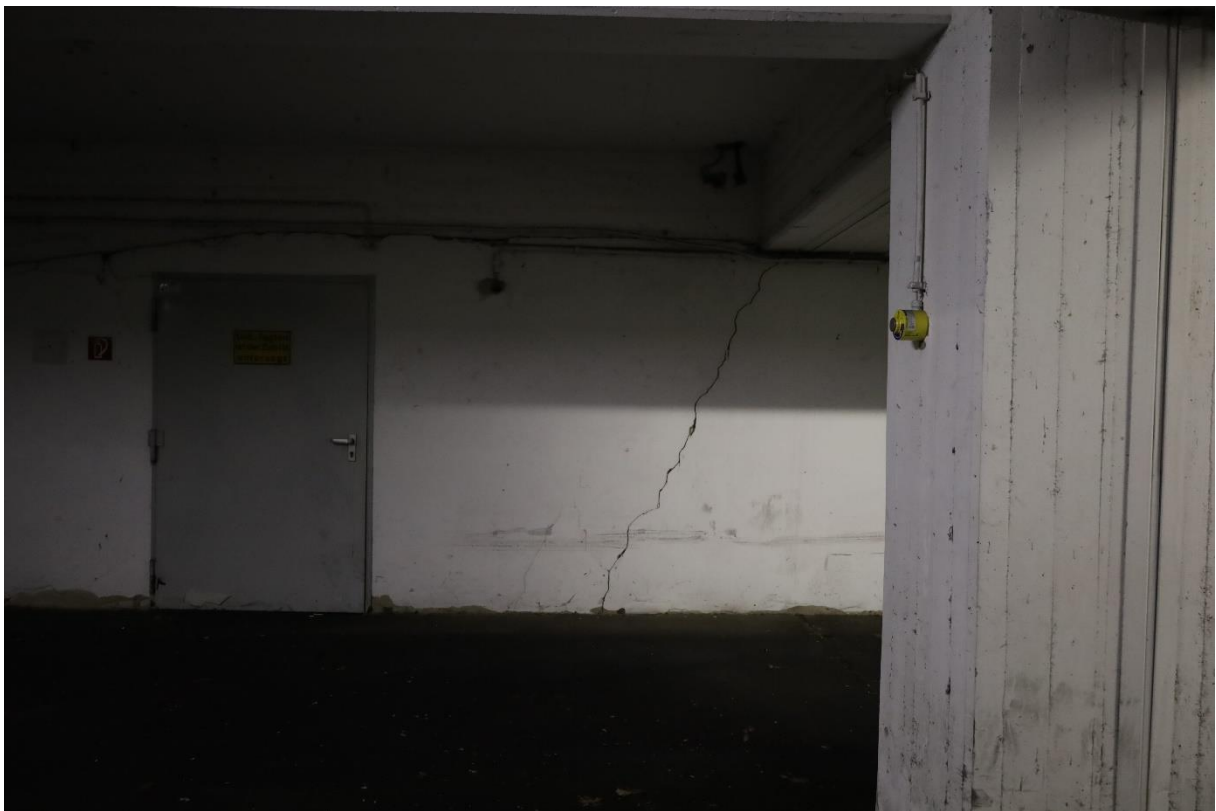
**Abb. 226:**  
-Riss in der Mauer

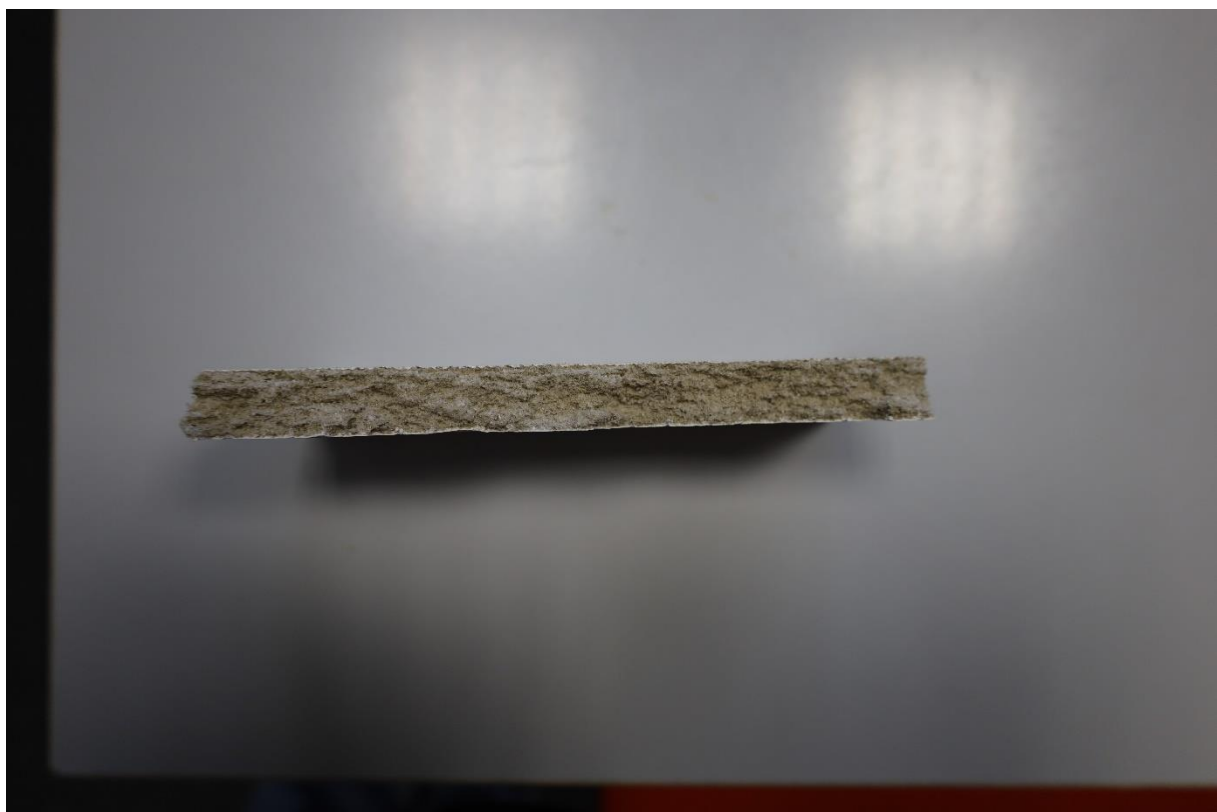
**Abb. 241:**  
-durchgebrochene Holzweichfaserplatte der Decke
