05. September 2022

**Gebäudesanierung Geschwister-Scholl-Realschule Plettenberg, 58840 Plettenberg, Albert-Schweitzer-Str. 4**

**-Untersuchung Schadstoffe im alten Dachaufbau-**

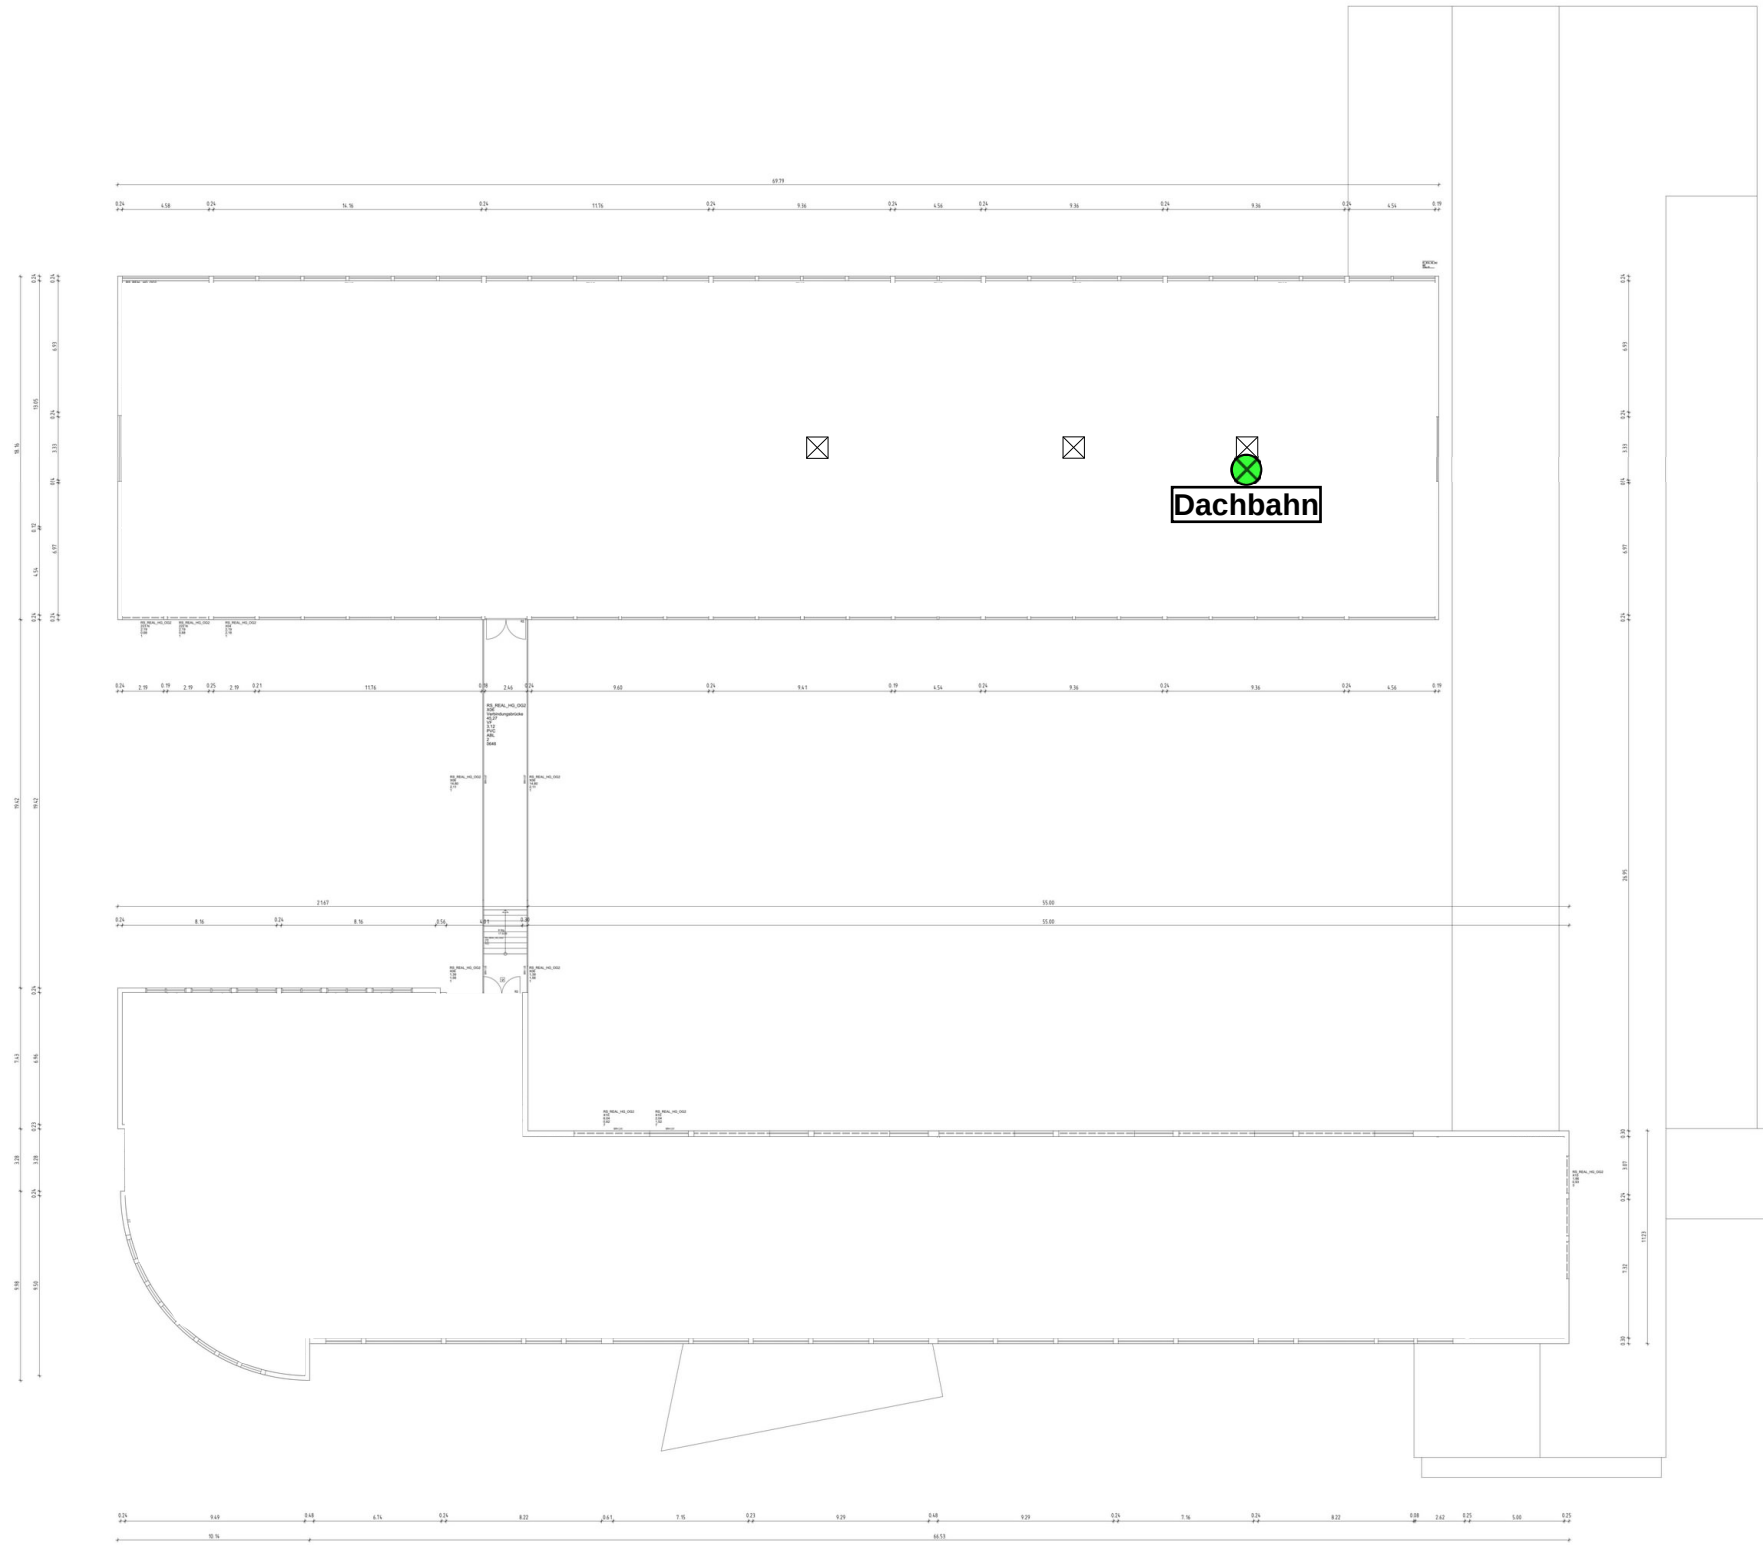
| Bezeichnung: | | | Lageplan Probenahmestellen<br>Dach | |

Probenahmestelle (chemisch unauffällig)

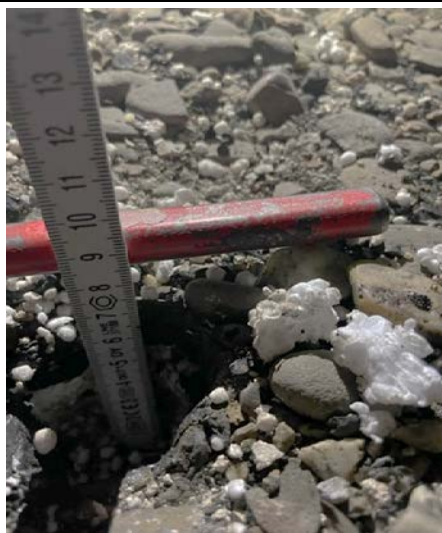
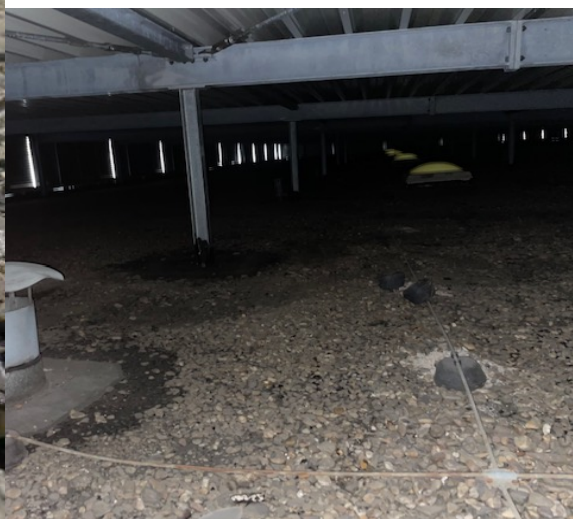
**16. Fotodokumentation:**

| Dachbahn |

Farbe: schwarz
