## Schadstoffgutachten für das Rathausnebengebäude der Stadt Lingen (Ems) – Hauptgebäude (Ärztehaus)

Projektnummer: 23.02.6051

Berichtsdatum: 12.03.2024

| Untersuchungsobjekt: | Rathausanbau – Hauptgebäude |

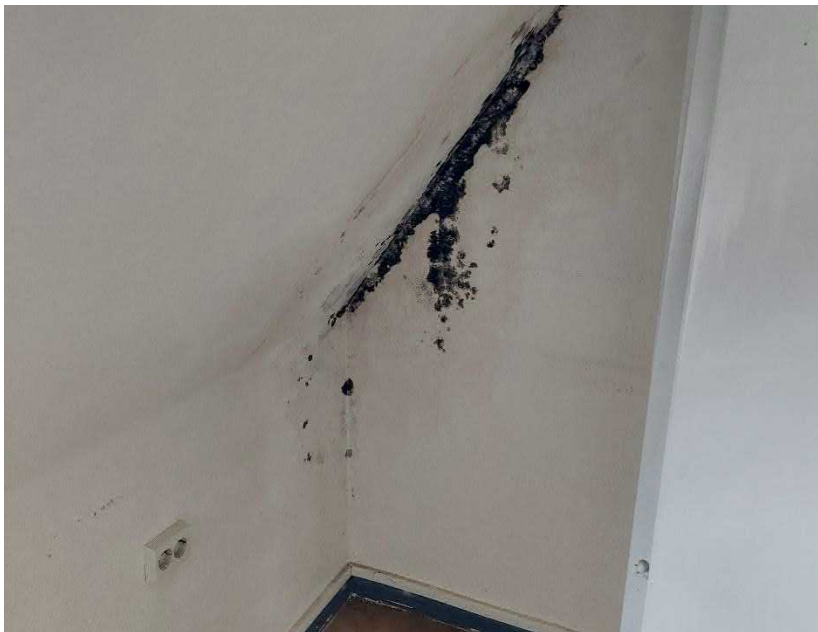
*Abbildung 8: Schimmelbefall*

Bei der Besichtigung des Gebäudes wurde weiterhin ein Schimmelbefall im Dachgeschoss angetroffen (siehe Abbildung 8). Eine Begutachtung des Schimmelschadens ist nicht Teil dieses Gutachtens. Zur Einstufung des Schadens sowie zur Festlegung von Sanierungs- und Schutzmaßnahmen gem. der allgemein anerkannten Regeln der Technik (z. Bsp. TRBA) ist eine Schimmelerkundung durch einen Sachverständigen nachzuholen.

Bevor handwerkliche Arbeiten in diesen Räumen durchgeführt werden, sind alle betroffenen Bauteile zu reinigen und zu desinfizieren. Dabei sind die Regelungen der DGUV Information 201-031, der TRBA 500 sowie der BioStoffV zu beachten.

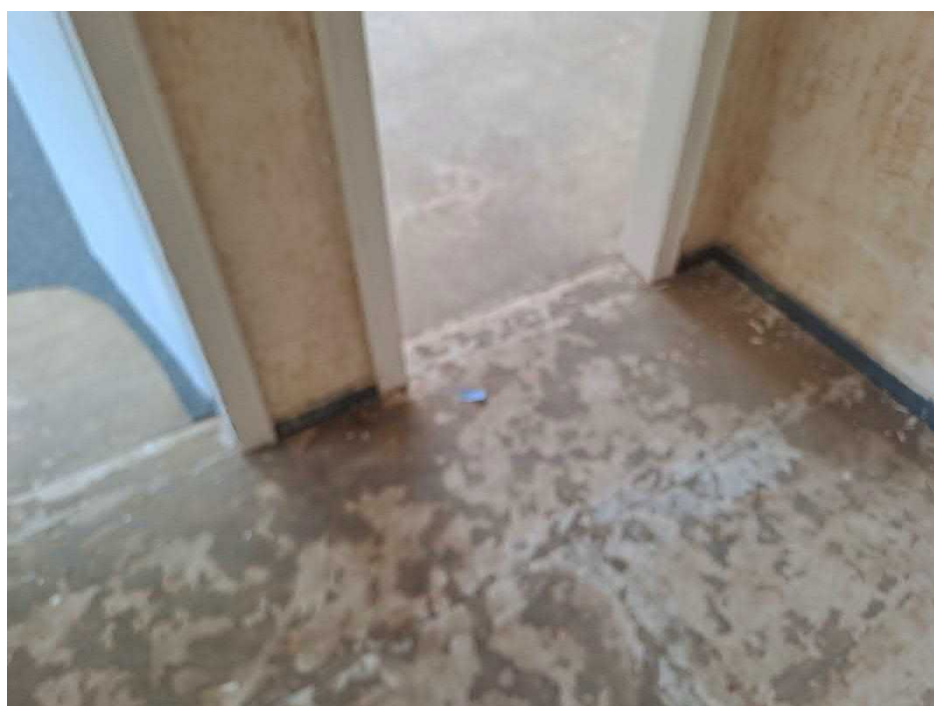
Foto 81: 46023 - Kleber+AGM/HA/OG/010 Lfd.Nr. 41

Nachuntersuchung Ausgleichsmasse /  
Klebmasse auf Boden (PN 46023)  
empfohlen
