Lingen, 18.12.2025
Projekt-Nr.: 225 499

RÜCKBAU AWO-STADTTEILTREFF RUTH-WEST-PLATZ 1 49809 LINGEN

- SCHADSTOFFKATASTER -

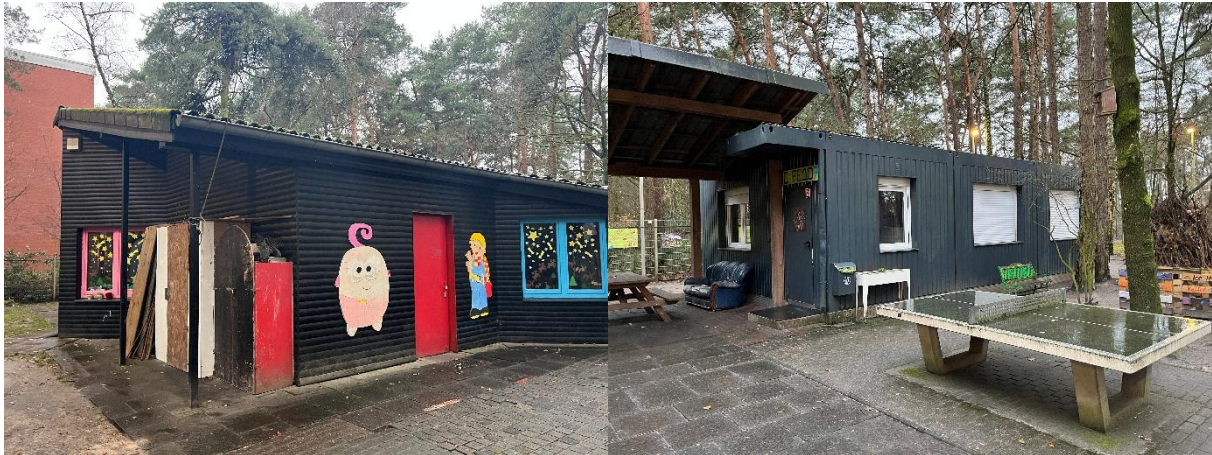
Weitere überprüfte Baustoffe (Putze, Bodenbeläge, Ausgleichmassen, Kleber, Dachabdeckung, etc.) wiesen analytisch kein Asbest auf, sodass bei diesen Materialien kein Separierungsbedarf vorliegt.

Abbildungen 1 und 2: Außenansichten Stadtteiltreff. Der Container (rechts) bleibt in Nutzung. Die Dachabdeckungen und Attikaverkleidungen sind asbestfrei.

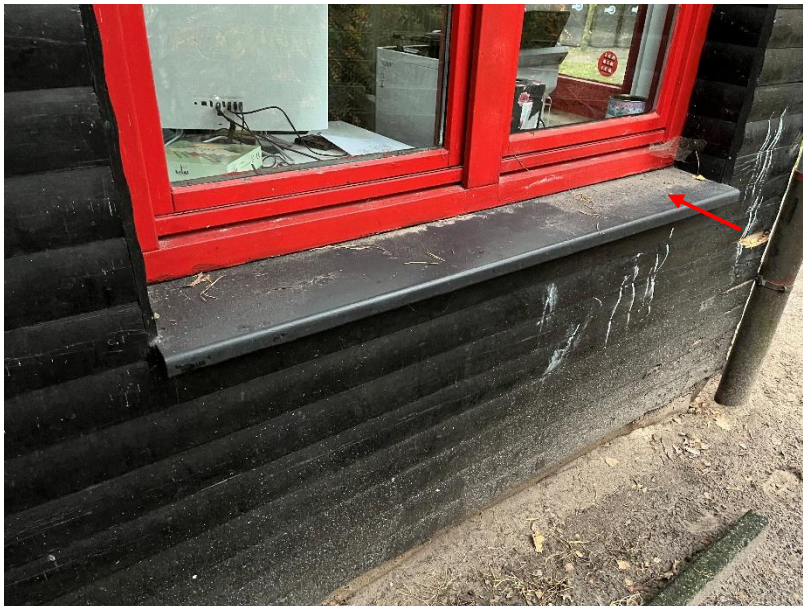
Fest gebundene, asbesthaltige Baustoffe wurden in Form von Asbestzementformteilen wie die Außenfensterbänke ermittelt.

Abbildung 8: Die Fensterbänke im Außenbereich sind asbesthaltig.

Die asbesthaltigen Baustoffe sind im Zuge des Rückbaus durch ein Fachunternehmen gemäß den Vorgaben der TRGS 519 zu demontieren, in BigBags zu verpacken und unter der Abfallschlüssel-Nr.: 17 06 05* bzw. der Abfallschlüssel-Nr.: 17 06 01* zu entsorgen. Auf die Andienungspflicht wird hingewiesen. Die Arbeiten zur Asbestsanierung sind rechtzeitig bei den zuständigen Behörden anzuzeigen und dürfen nur durch Fachfirmen mit entsprechenden Zulassungen ausgeführt werden.
