## GUTACHTERLICHE BEWERTUNG

### DER BAUWERKSSCHÄDEN INFOLGE DES HOCHWASSEREREIGNISSES 2021

Stützbauwerke 2571.055.010 und 2571.055.228 in Eschweiler

Projekt: G22-080

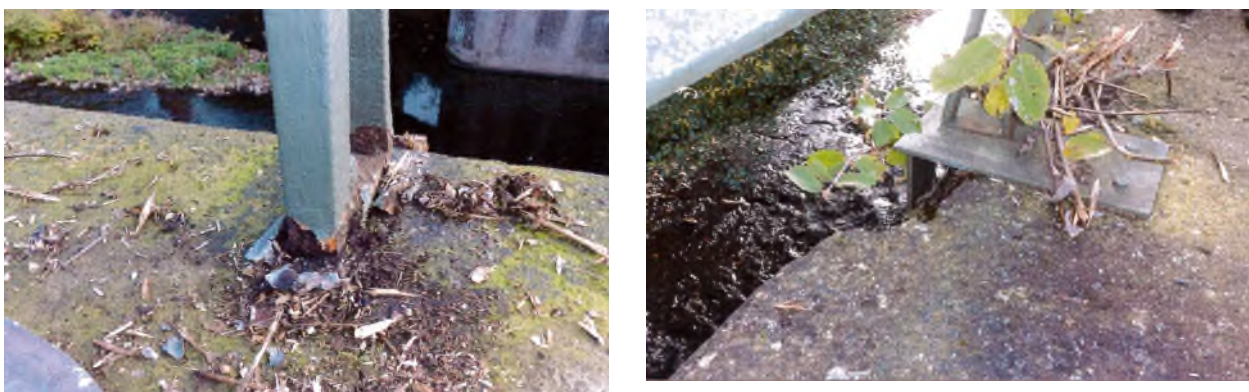
Abbildung 3      Bildauszüge aus U [3]

Gemäß den vor dem Hochwasserereignis durchgeführten Bauwerksprüfungen U [2] und U [3] wies das Gelände einen statisch unzureichenden Querschnitt auf. Zudem war die Geländerverankerung an mehreren Stellen ausgebrochen und stellenweise korrodiert (vgl. Abbildung 3). Der Knieholm des Geländers war zudem an einigen Stellen schadhaft. In U [3] wurde daher die Erneuerung des Geländers bzw. das kurzfristige Sichern empfohlen.

Die Abdeckplatten auf der Mauer waren nach U [2] und U [3] mehrfach gerissen, gespalten oder gebrochen sowie stellenweise mit großen Ausbrüchen versehen. Die Empfehlung hierzu war daher auch die Instandsetzung / Erneuerung dieser Platten.

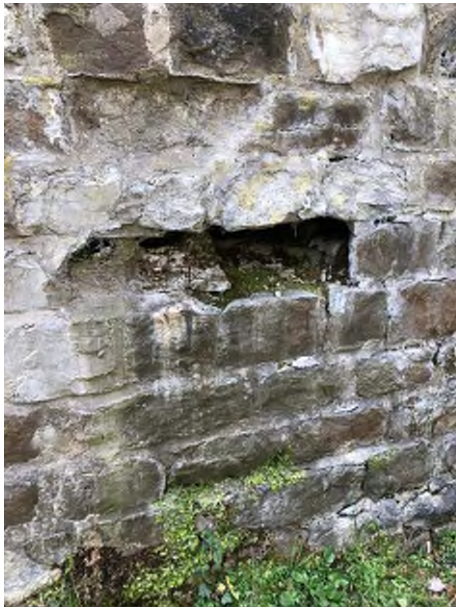
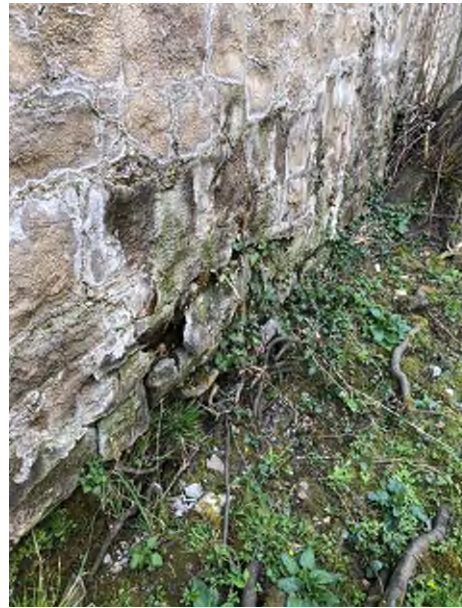
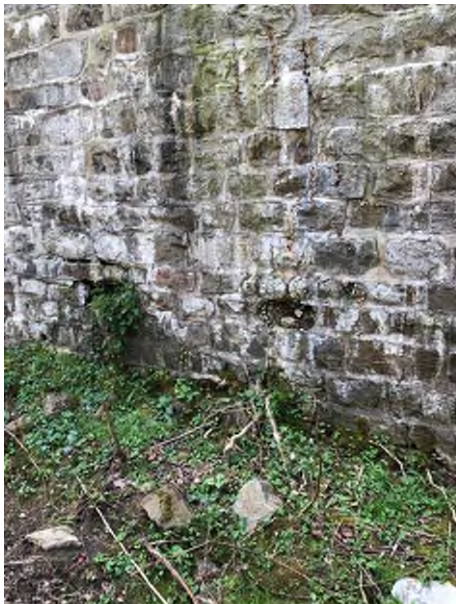
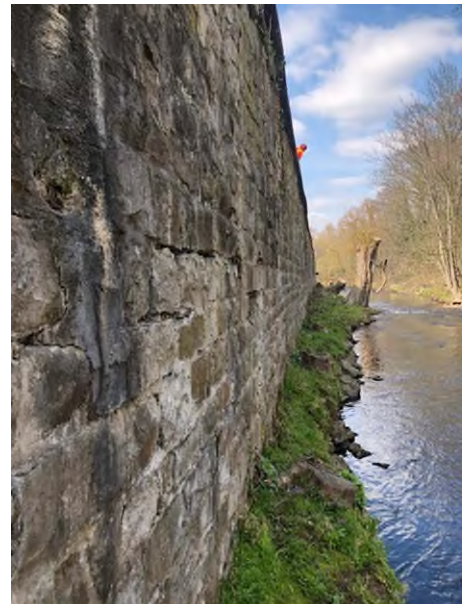
Abbildung 4      Bildauszüge aus U [7]

Neben diesen Beeinträchtigungen der Standsicherheit der einzelnen Bauteile wurde in U [3] empfohlen, die ausgebrochenen Fugen des Mauerwerks mittelfristig zu verfüllen und die vereinzelt fehlenden Mauerwerkssteine mittelfristig zu ergänzen. Es wurden zudem vereinzelte Abplatzungen sowie Risse mit Aussinterungen festgestellt (vgl. Abbildung 4 bzw. U [7]).

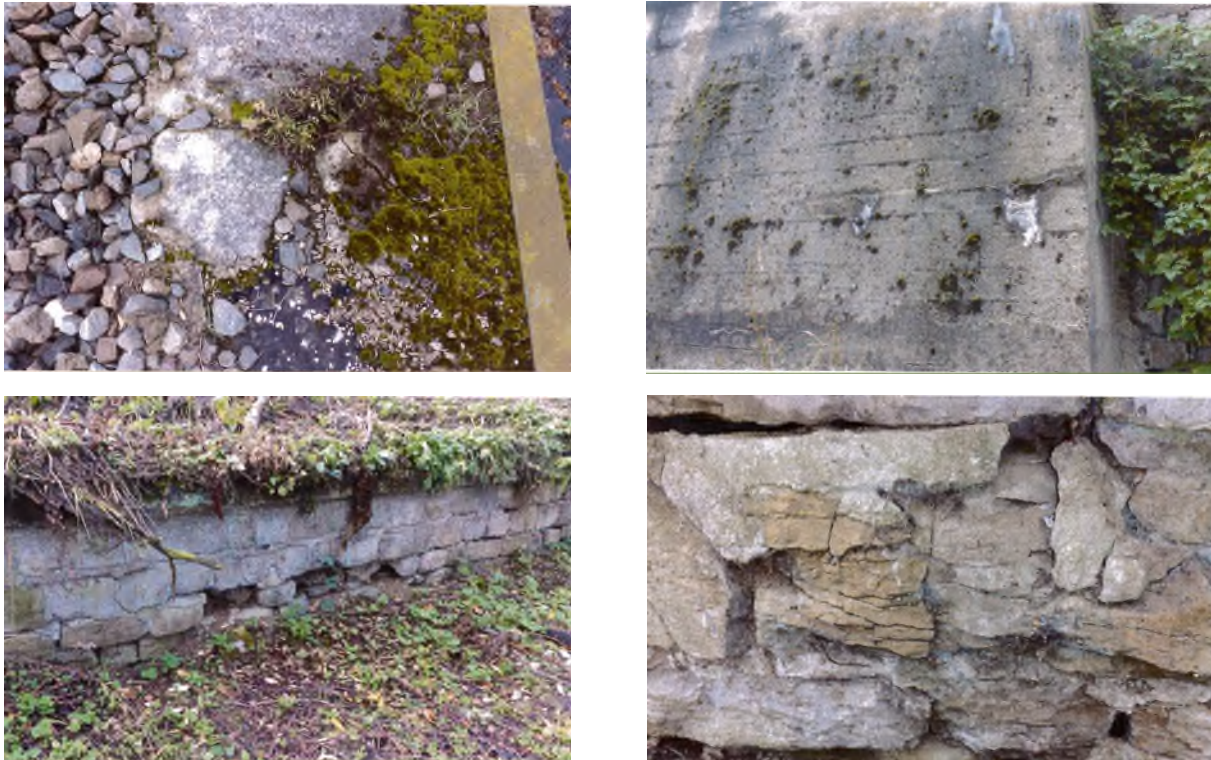
Abbildung 10 Bildauszüge aus U [11]

Bei der Bauwerksprüfung im Jahre 2019 U [11] wurden gerissene und ausgebrochene Abdeckplatten bemängelt. Die Stützwand wies im instandgesetzten Teil stellenweise offene Mauerwerksfugen und Bewuchs auf. Im Bereich der Brücke waren vereinzelte Risse mit Aussinterungen zu erkennen. Südwestlich der Brücke wurden Gesteinsausbrüche, ausgebrochene Fugen sowie stellenweise verwitterte Mauerwerkssteine bemängelt (vgl. hierzu auch Abbildung 10 bzw. U [11]).

Es wurde empfohlen die ausgebrochenen Mauerwerkssteine am südöstlichen Ende mittelfristig instand zu setzen und die ausgebrochenen Mauerwerksfugen mittelfristig zu verfugen. Zudem sollten Betoninstandsetzungsarbeiten der Abdeckplatten durchgeführt und mittelfristig die Beschichtung des alten Geländers erneuert werden.

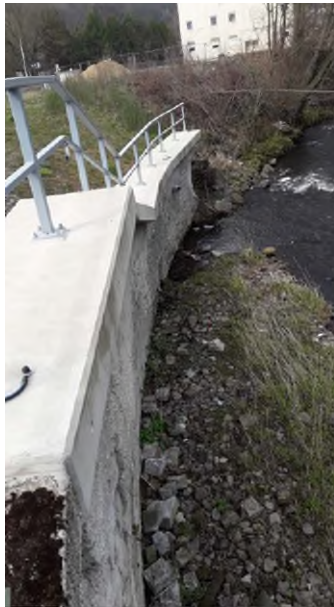
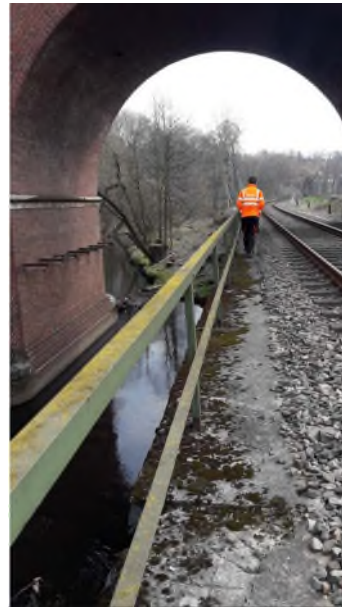
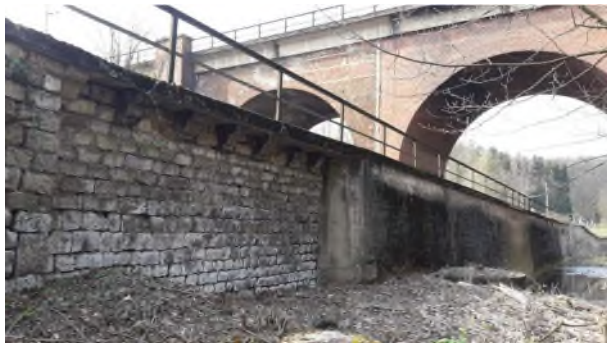
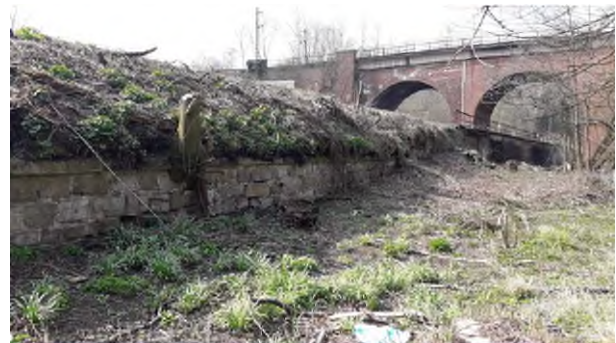
Abbildung 11 Bildauszüge aus U [12]

Auch die Fotodokumentation der Begehung im Jahre 2020 U [12] spiegelt den Zustand des Bauwerks aus der Prüfung im Jahr 2019 gut wider (vgl. Abbildung 11).

Eine Beeinträchtigung der Standsicherheit der Stützmauer war demnach aufgrund der ausgebrochenen Fugen und vereinzelt fehlenden Steine geringfügig gegeben.

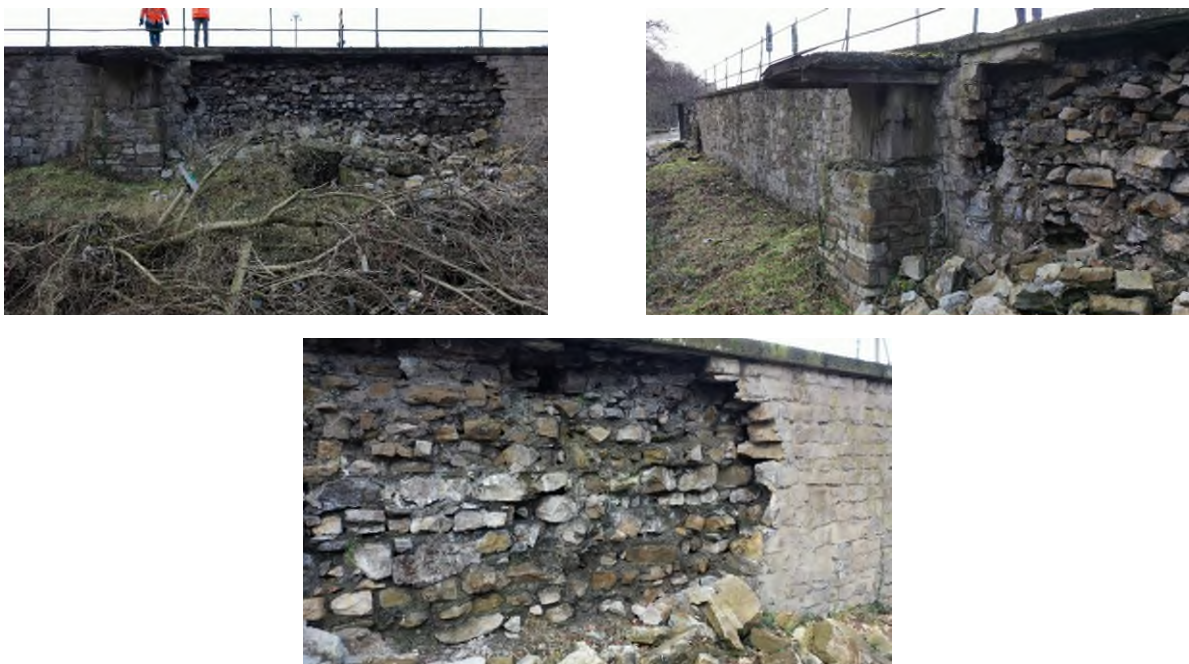
Abbildung 13 Ausschnitte aus der Videodokumentation des Drohnenbflugs vom 01.02.2023 zum Schaden 1

Teileinsturz der Mauer ca. 50 m vom Beginn der Mauer entfernt. Auf einer Länge von ca. 8,0 m sind die erste und teilweise die zweite Steinreihen auf der gesamten Höhe ausgebrochen. An den Ausbruchseiten sind deutliche Auswölbungen der ersten Steinreihe zu erkennen. Weitere Ausbrüche können nicht ausgeschlossen werden.

Ab der zweiten Steinreihe liegt ein unregelmäßiger Mauerwerksverband vor. Es sind vereinzelt tiefreichende Ausbrüche/Ausspülungen der Mauer zu erkennen. Der Zustand und die Festigkeit des Mörtels sind unbekannt und fraglich. Nachbrüche können nicht ausgeschlossen werden.

Der Schaden ist relevant für die Standsicherheit der Stützwand.

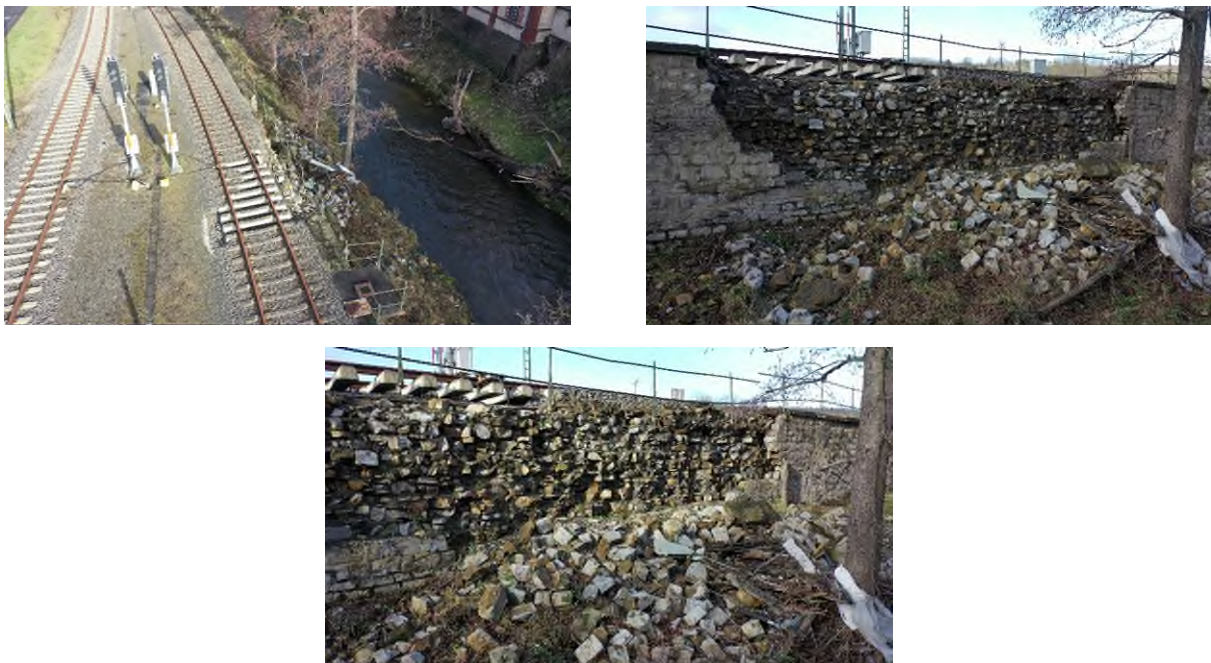
Abbildung 14 Ausschnitte aus der Videodokumentation des Drohnenbflugs vom 01.02.2023 zum Schaden 2

Teileinsturz der Mauer ca. 23 m vom Ende Schaden 1 entfernt. Ausbruch von zwei bis drei Steinreihe auf annähernd der gesamten Höhe über eine Länge von ca. 13 m. Das unmittelbar an der Stützwand verlaufende Gleis 2 wurde auf einer Länge von ca. 7,0 m unterspült, sodass die Schwellen in der Luft hängen.

Der Schaden ist relevant für die Standsicherheit der Stützwand.

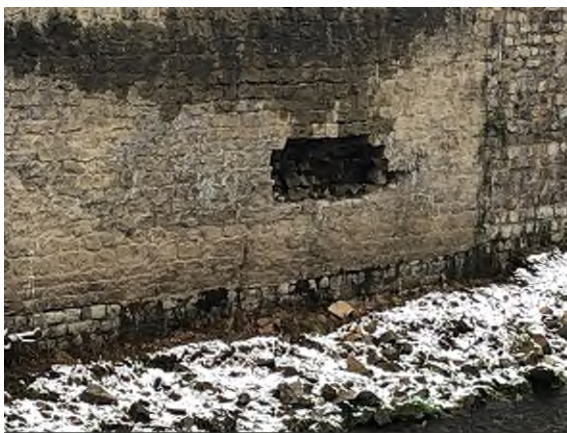
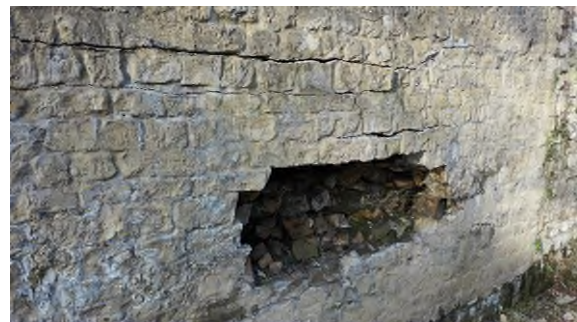
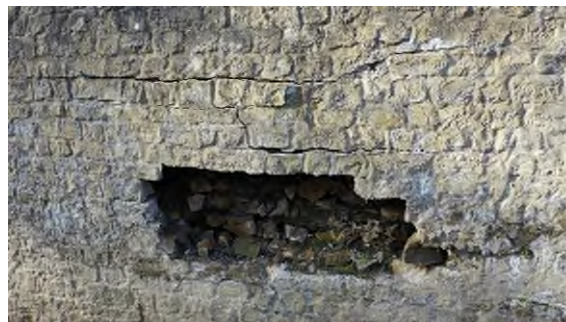
Abbildung 15 Ausschnitte aus der Foto- und Videodokumentation der Begehung/des Drohnenbeflugs vom 05.12.202 und 01.02.2023 zum Schaden 3

Lokaler Ausbruch von zwei bis drei Steinreihen auf mittlerer Höhe der Wand auf einer Länge von ca. 2,5 m. Zudem ist eine horizontale Rissbildung oberhalb des Ausbruchs auf einer Länge von ca. 5,0 m zu erkennen. Der Schaden ist lediglich von der gegenüberliegenden Seite zu erkennen. Eine detaillierte Ansicht war jedoch durch den Drohnenbeflug möglich.

Aufgrund der Rissbildung sowie der sichtbaren Durchfeuchtung oberhalb der Schadstelle bei der Begehung im Dezember 2022 sind weitere Ausbrüche und damit die Vergrößerung des Schadens nicht auszuschließen.

Der Schaden ist relevant für die Standsicherheit der Stützwand.

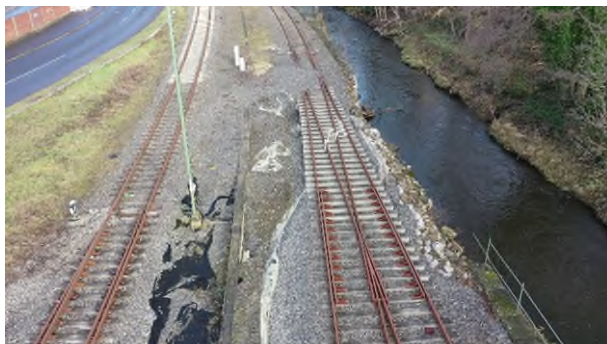
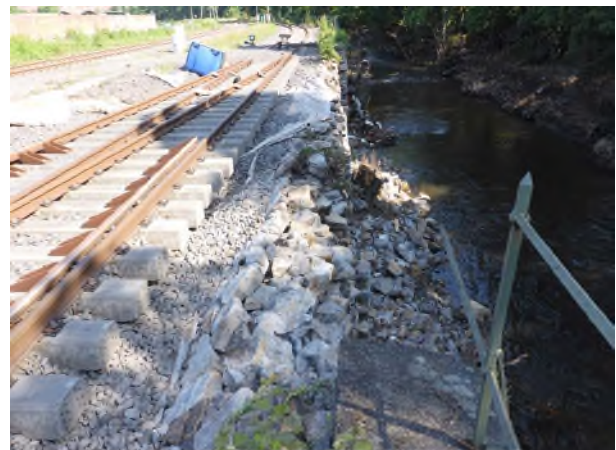
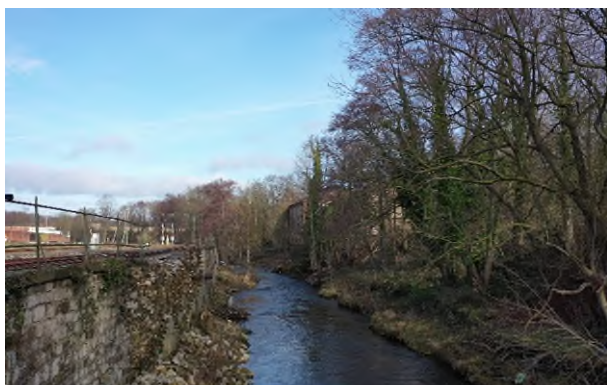
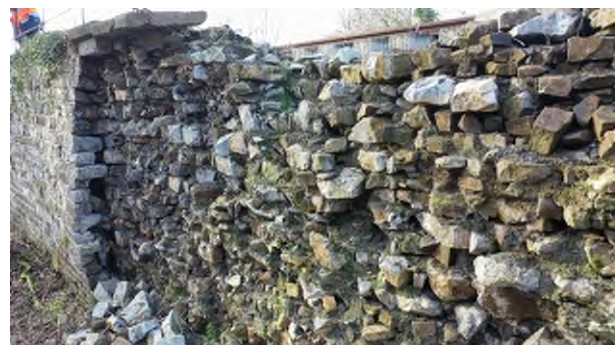
Abbildung 16 Ausschnitte aus der Videodokumentation des Drohnenbeflugs vom 01.02.2023 sowie aus U [7] zum Schaden 4

Teileinsturz der Mauer ca. 22 m vom Ende Schaden 3 entfernt. Auf einer Länge von ca. 21,5 m sind die ersten beiden und teilweise die dritte Steinreihen auf der gesamten Höhe ausgebrochen. An den Ausbruchsseiten sind deutliche Auswölbungen der ersten Steinreihe und die Ablösung von der zweiten Steinreihe zu erkennen. Weitere Ausbrüche und damit die Vergrößerung des Schadens können nicht ausgeschlossen werden.

Der Schaden ist relevant für die Standsicherheit der Stützwand.

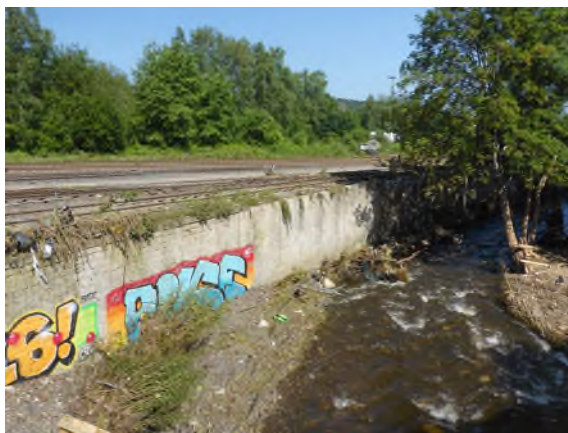
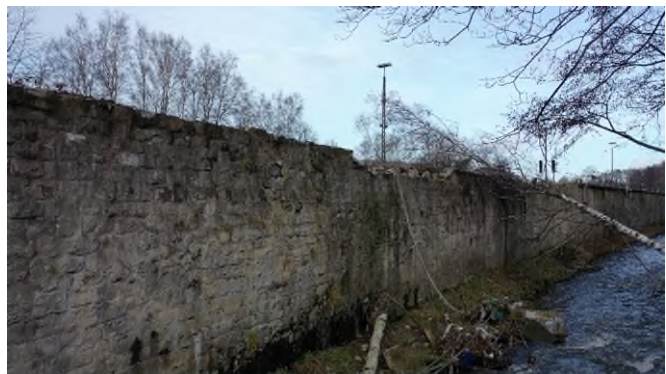
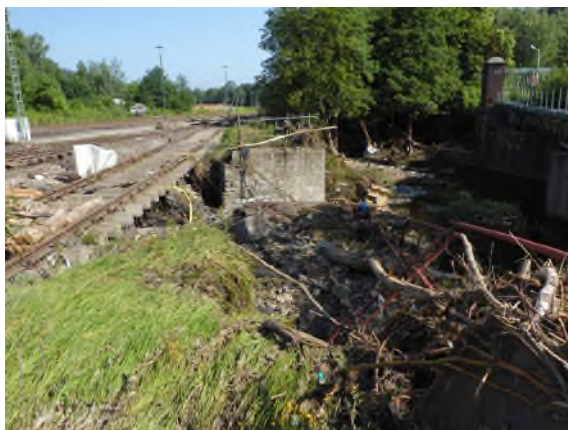
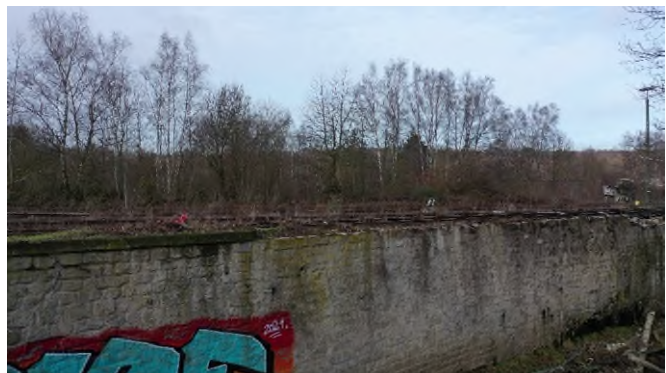
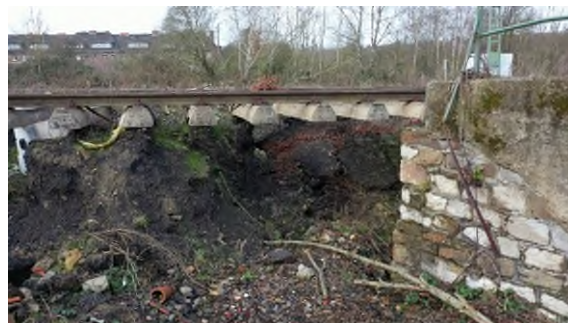
Abbildung 17 Ausschnitte aus der Videodokumentation des Drohnenbeflugs vom 01.02.2023 sowie aus U [7] zum Schaden 5

Am südlichen Ende der Mauer trifft die Inde in einem Winkel von ca. 25° auf die Stützwand, sodass es hier zu einem Aufstau gekommen sein kann. Die großflächigen und massiven Ausspülungen an diesem Ende der Wand sprechen ebenfalls dafür. Es scheint plausibel, dass das Wasser auf den Gleisbereich strömte und in diesem Zuge das Geländer und die Abdeckplatten mit sich riss.

Der Schaden ist zunächst nicht relevant für die Standsicherheit der Stützwand.

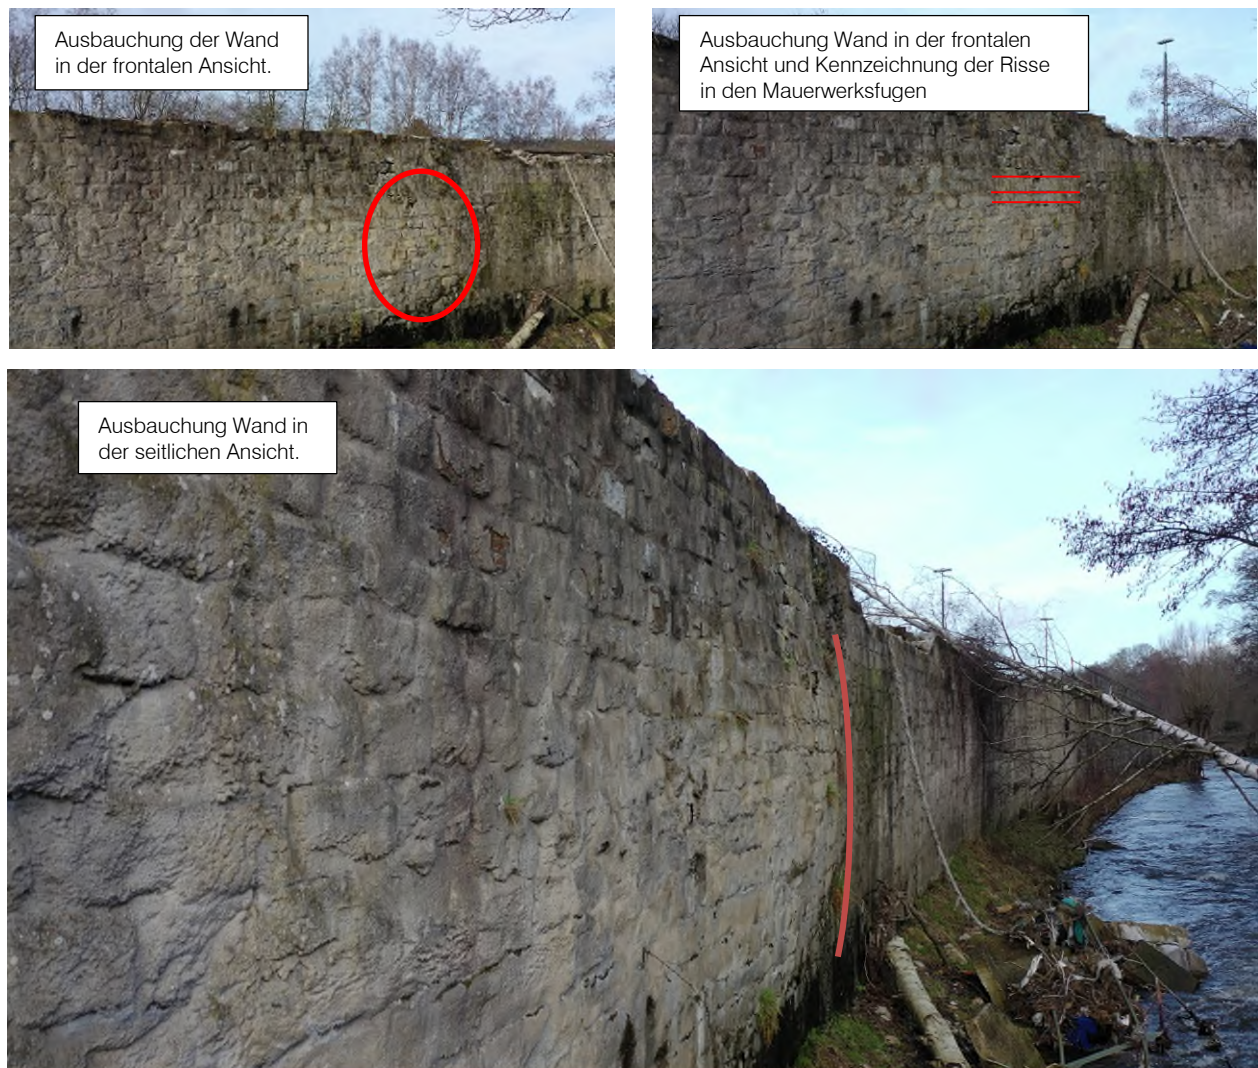
Abbildung 18 Ausschnitte aus der Videodokumentation des Drohnenbflugs vom 01.02.2023 zum Schaden 6

Ausbauchung der Wand mit Rissbildung in den Fugen auf mittlerer Höhe der Wand auf einer Länge von ca. 3,0 m. Die Ausbauchung kann aus dem Rückstrom des Wassers infolge des in Schaden 5 (vgl. Kapitel 5.1.5) beschriebenen Aufstaus resultieren und scheint die Vorstufe eines ähnlichen Ausbruchs wie Schaden 3 (vgl. Kapitel 5.1.3) zu sein.

Die Rissbildung und Ausbauchung deuten zudem auf eine Umlagerung des Erdreichs hinter der Wand hin. Der Schaden ist aus diesem Grund und aufgrund der Rissbildung des Mauerwerks als relevant für die Standsicherheit einzustufen. Ein Ausbruch der Auswölbung kann nicht ausgeschlossen werden.

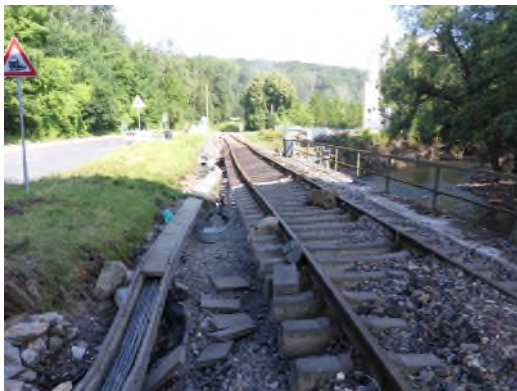
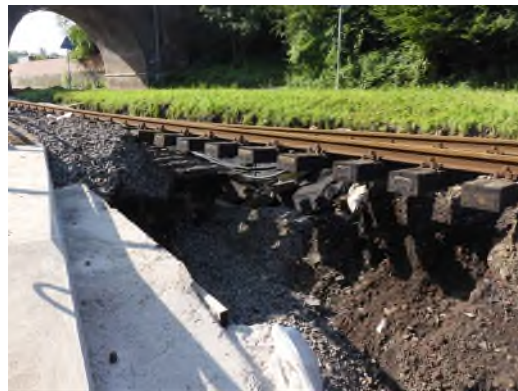
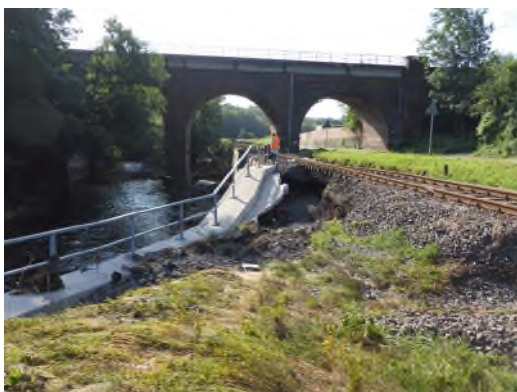
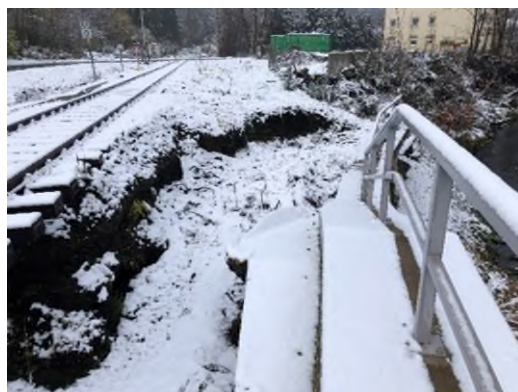
Abbildung 19 Bildauszüge aus U [14] und der eigenen Begehung am 05.012.2022

Ausgehend von der Fließrichtung der Inde aus hinter den Pfeilern der Brücke ist landseitig eine großflächige und tiefgreifend Ausspülung (ca. 290 m<sup>2</sup>) hinter der Stützwand auf einer Länge von ca. 50 m vorhanden. Die Bahnschwellen sind unterspült und hängen teilweise in der Luft.

Eine maßgebliche Beschädigung der Stützwand an sich im Vergleich zum Zustand vor dem Hochwasser kann in diesem Bereich nicht festgestellt werden.

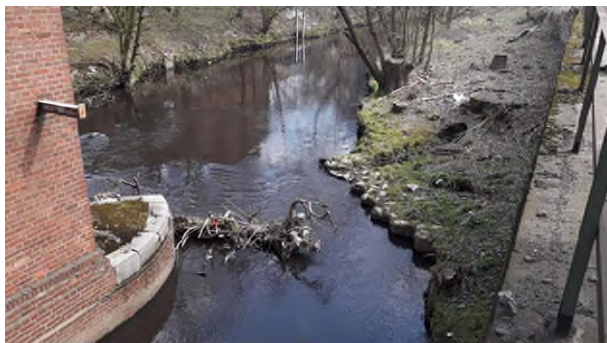
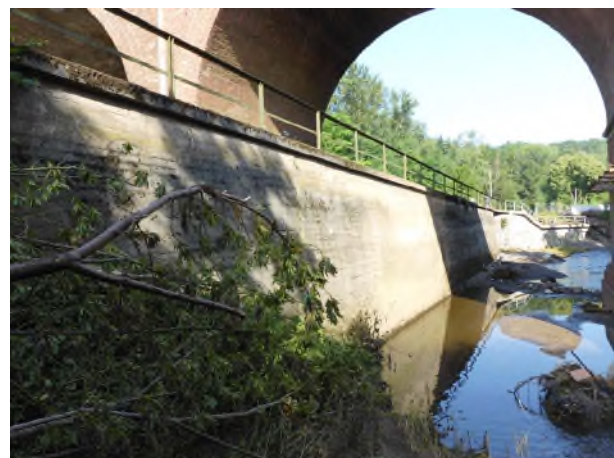
Abbildung 23 links: Bildauszug aus U [12]; rechts: Bildauszug aus U [14]

Der Vergleich von Bildern aus der Begehung im Jahre 2020 (U [12]) mit Bildern aus der Begehung unmittelbar nach dem Hochwasserereignis im Jahre 2021 (U [14]) dieses Bereichs zeigt, dass dort vor dem Hochwasserereignis kein Baum direkt an der Stützwand stand (vgl. Abbildung 23 links). Der in Abbildung 23 rechts erkennbare Baum wurde dort angespült und ist kein Indiz für eine Ausspülung vor der Wand.

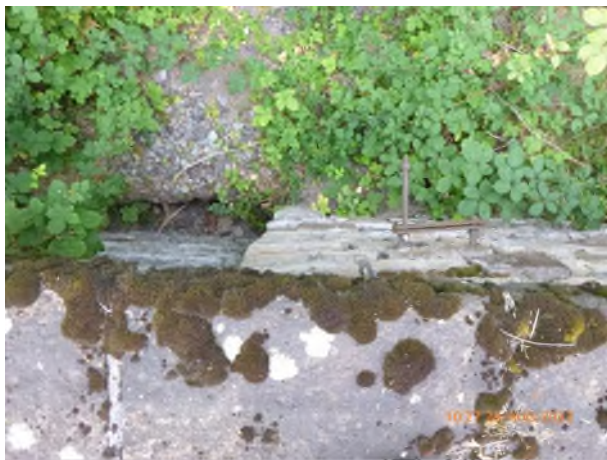
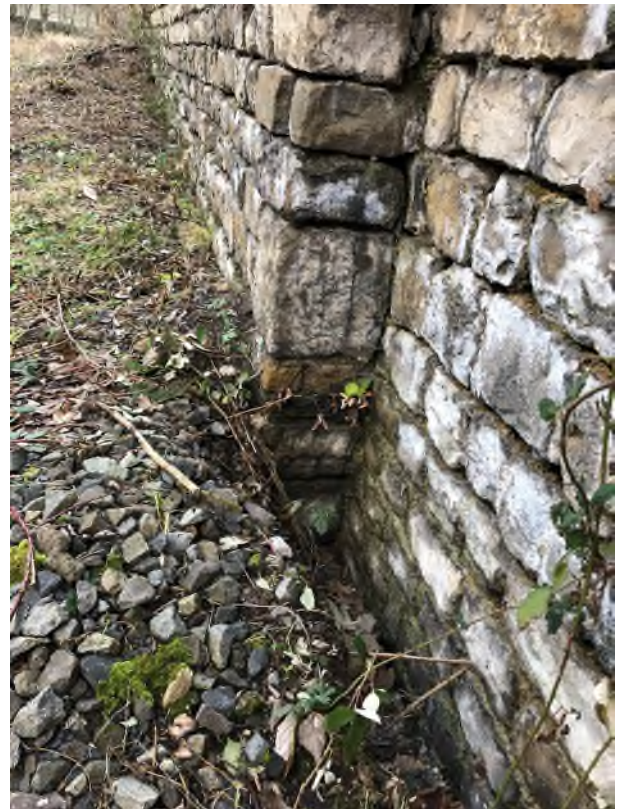
Abbildung 24 links: Aufsicht auf den potentiell ausgespülten Bereich aus U [15]; rechts: Bildauszug eigener Foto- und Videodokumentation vom 01.02.2023

Die Form des scheinbar ausgespülten Bereiches sowie der Verwitterungszustand der Wand sprechen nicht für eine Ausspülung. Eine Ausspülung mit einem derart gradlinigen Verlauf parallel zur Stützwand und annähernd senkrechter Bruchkante erscheint unwahrscheinlich (vgl. Abbildung 24 links). Der Wandbereich unterhalb der Geländeoberkante sieht zudem sehr ähnlich hinsichtlich des Verwitterungsgrades aus (vgl. Abbildung 24 rechts).

In Abbildung 24 links ist zudem eine Bauwerksfuge bzw. eine Fuge zwischen den Abdeckplatten zu erkennen, die keine Relativverschiebung aufweist. Eine Verkipfung der Wand an dieser Stelle ist augenscheinlich nicht zu erkennen.

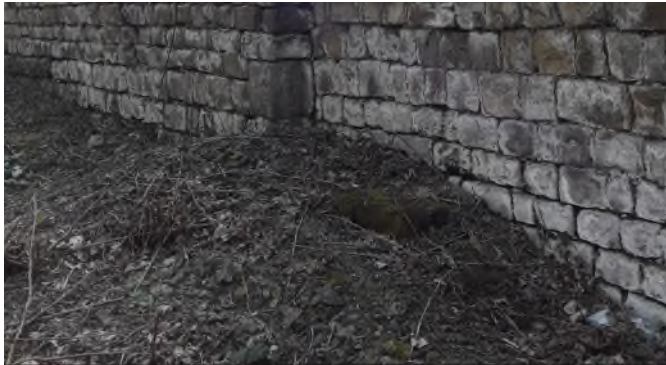
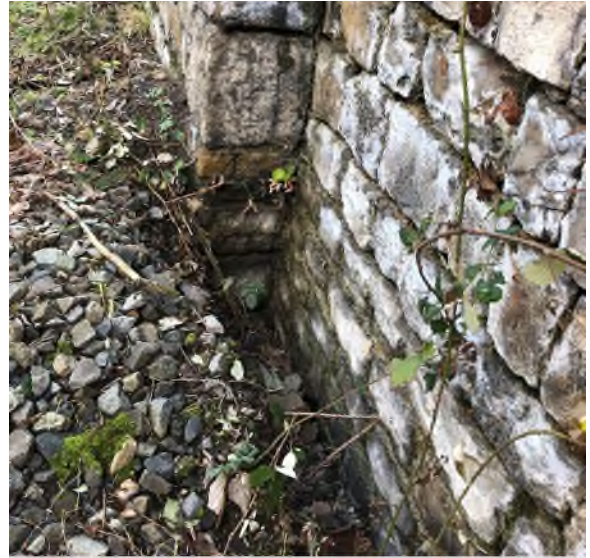
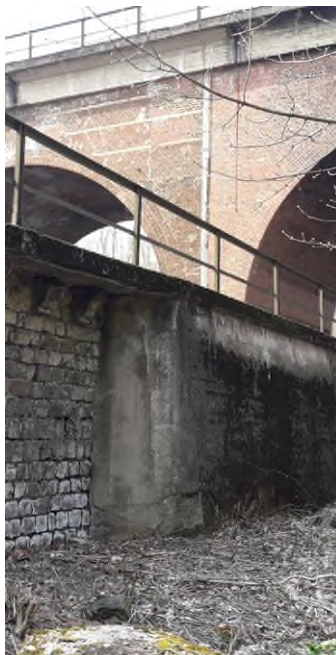
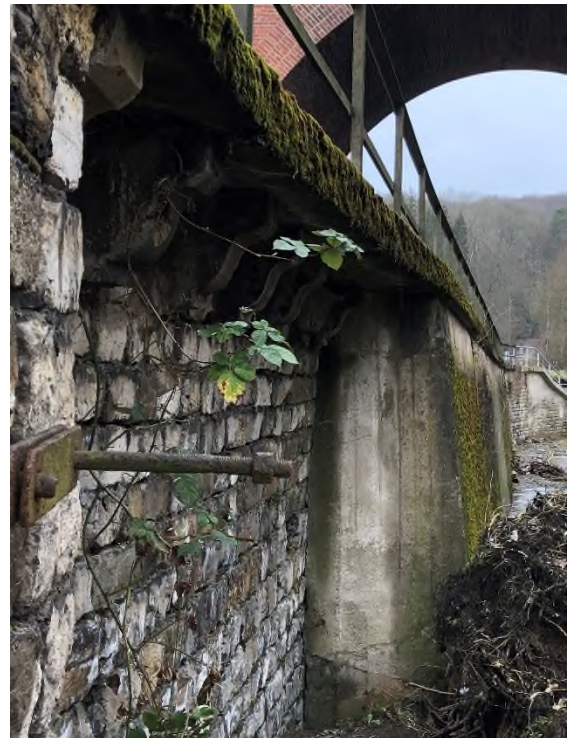
Abbildung 25 links: Bildausschnitte aus U [12] rechts: Bildauszug eigener Foto- und Videodokumentation vom 01.02.2023; oben: Einspringende Ecke stromaufwärts, unten: Einspringende Ecke stromabwärts

Auf der stromabwärts gelegenen einspringenden Ecke hat klar kein Bodenaustrag stattgefunden. Vergleicht man in den Bildern in Abbildung 25 unten die Höhe des Erdreichs im Verhältnis zu den Rissen der Betonschale wird dies deutlich. Die in Abbildung 25 unten rechts zu sehende Anhäufung von Material ist auf die Beräumung nach dem Hochwasserereignis zurückzuführen.

Im fraglichen Bereich krägt die Kappe/Abdeckplatte über die Mauer über und wird durch Stützsteine gehalten (vgl. Abbildung 25 unten). Im Bereich der fraglichen Verkipfung ist mindestens einer dieser Stützsteine abgesackt. Dies führt zu einem Verkippen der losen Kappen/Abdeckplatten. Eine Verkipfung der Wand ist nicht zu erkennen. Jedoch sind insbesondere an dieser Ecke großflächige Schäden an den Fugen zu erkennen.

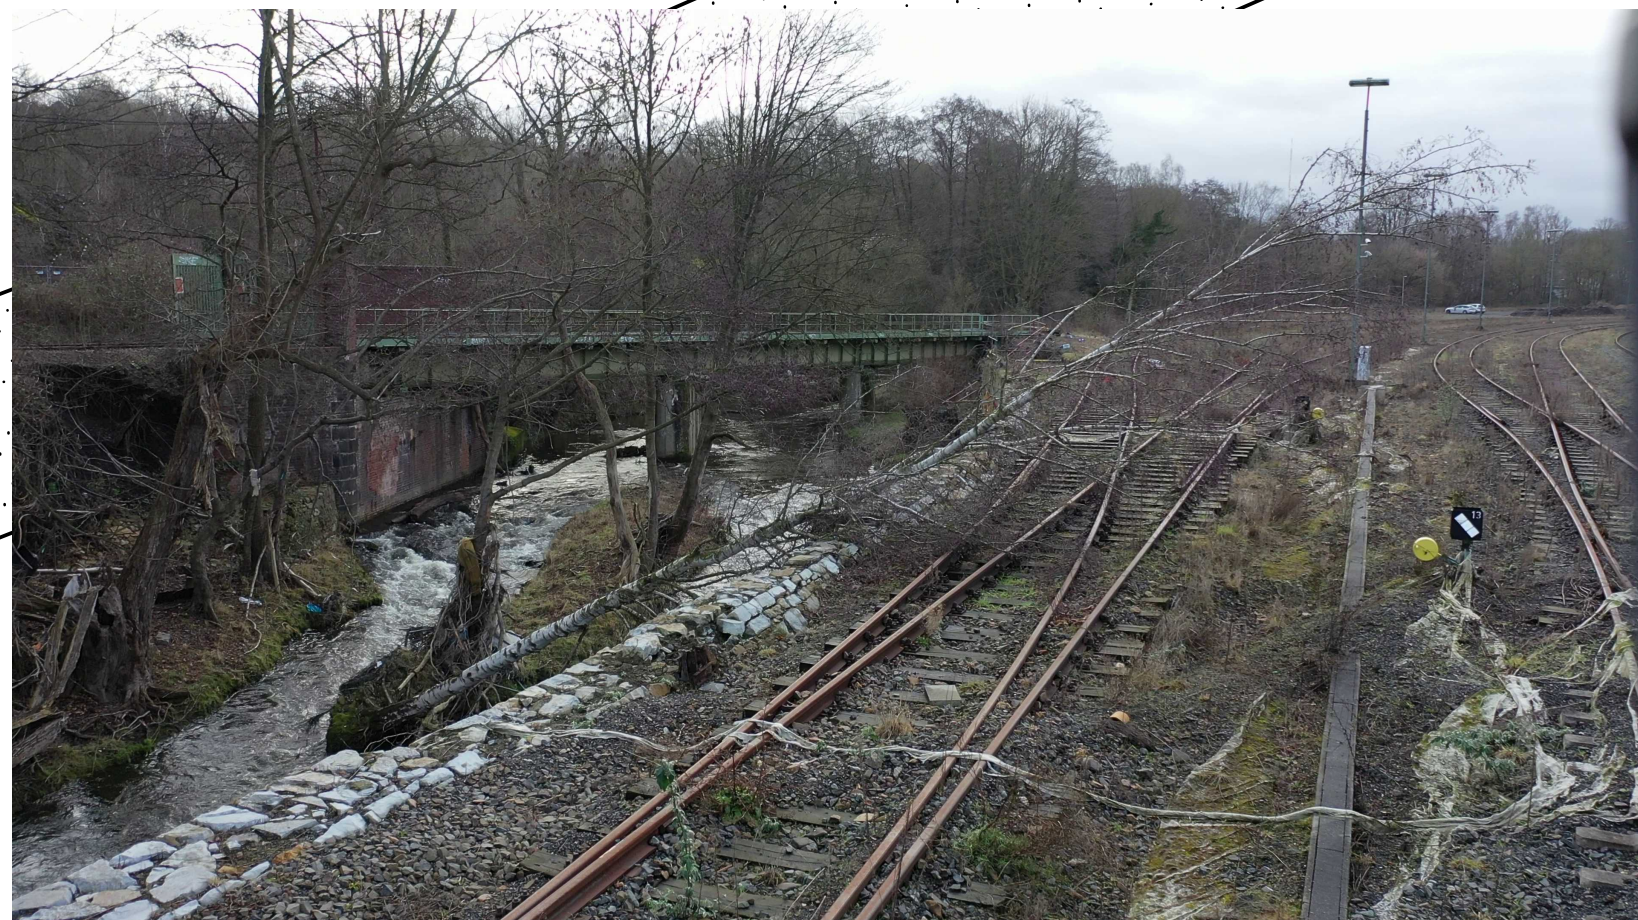
Geländer und größten Teil auch Abdeckplatten weggespült. Bereichsweise wurden auch die obersten 2 Steinreihen weggespült.

Großflächige und massive Ausspülungen am Ende der Wand

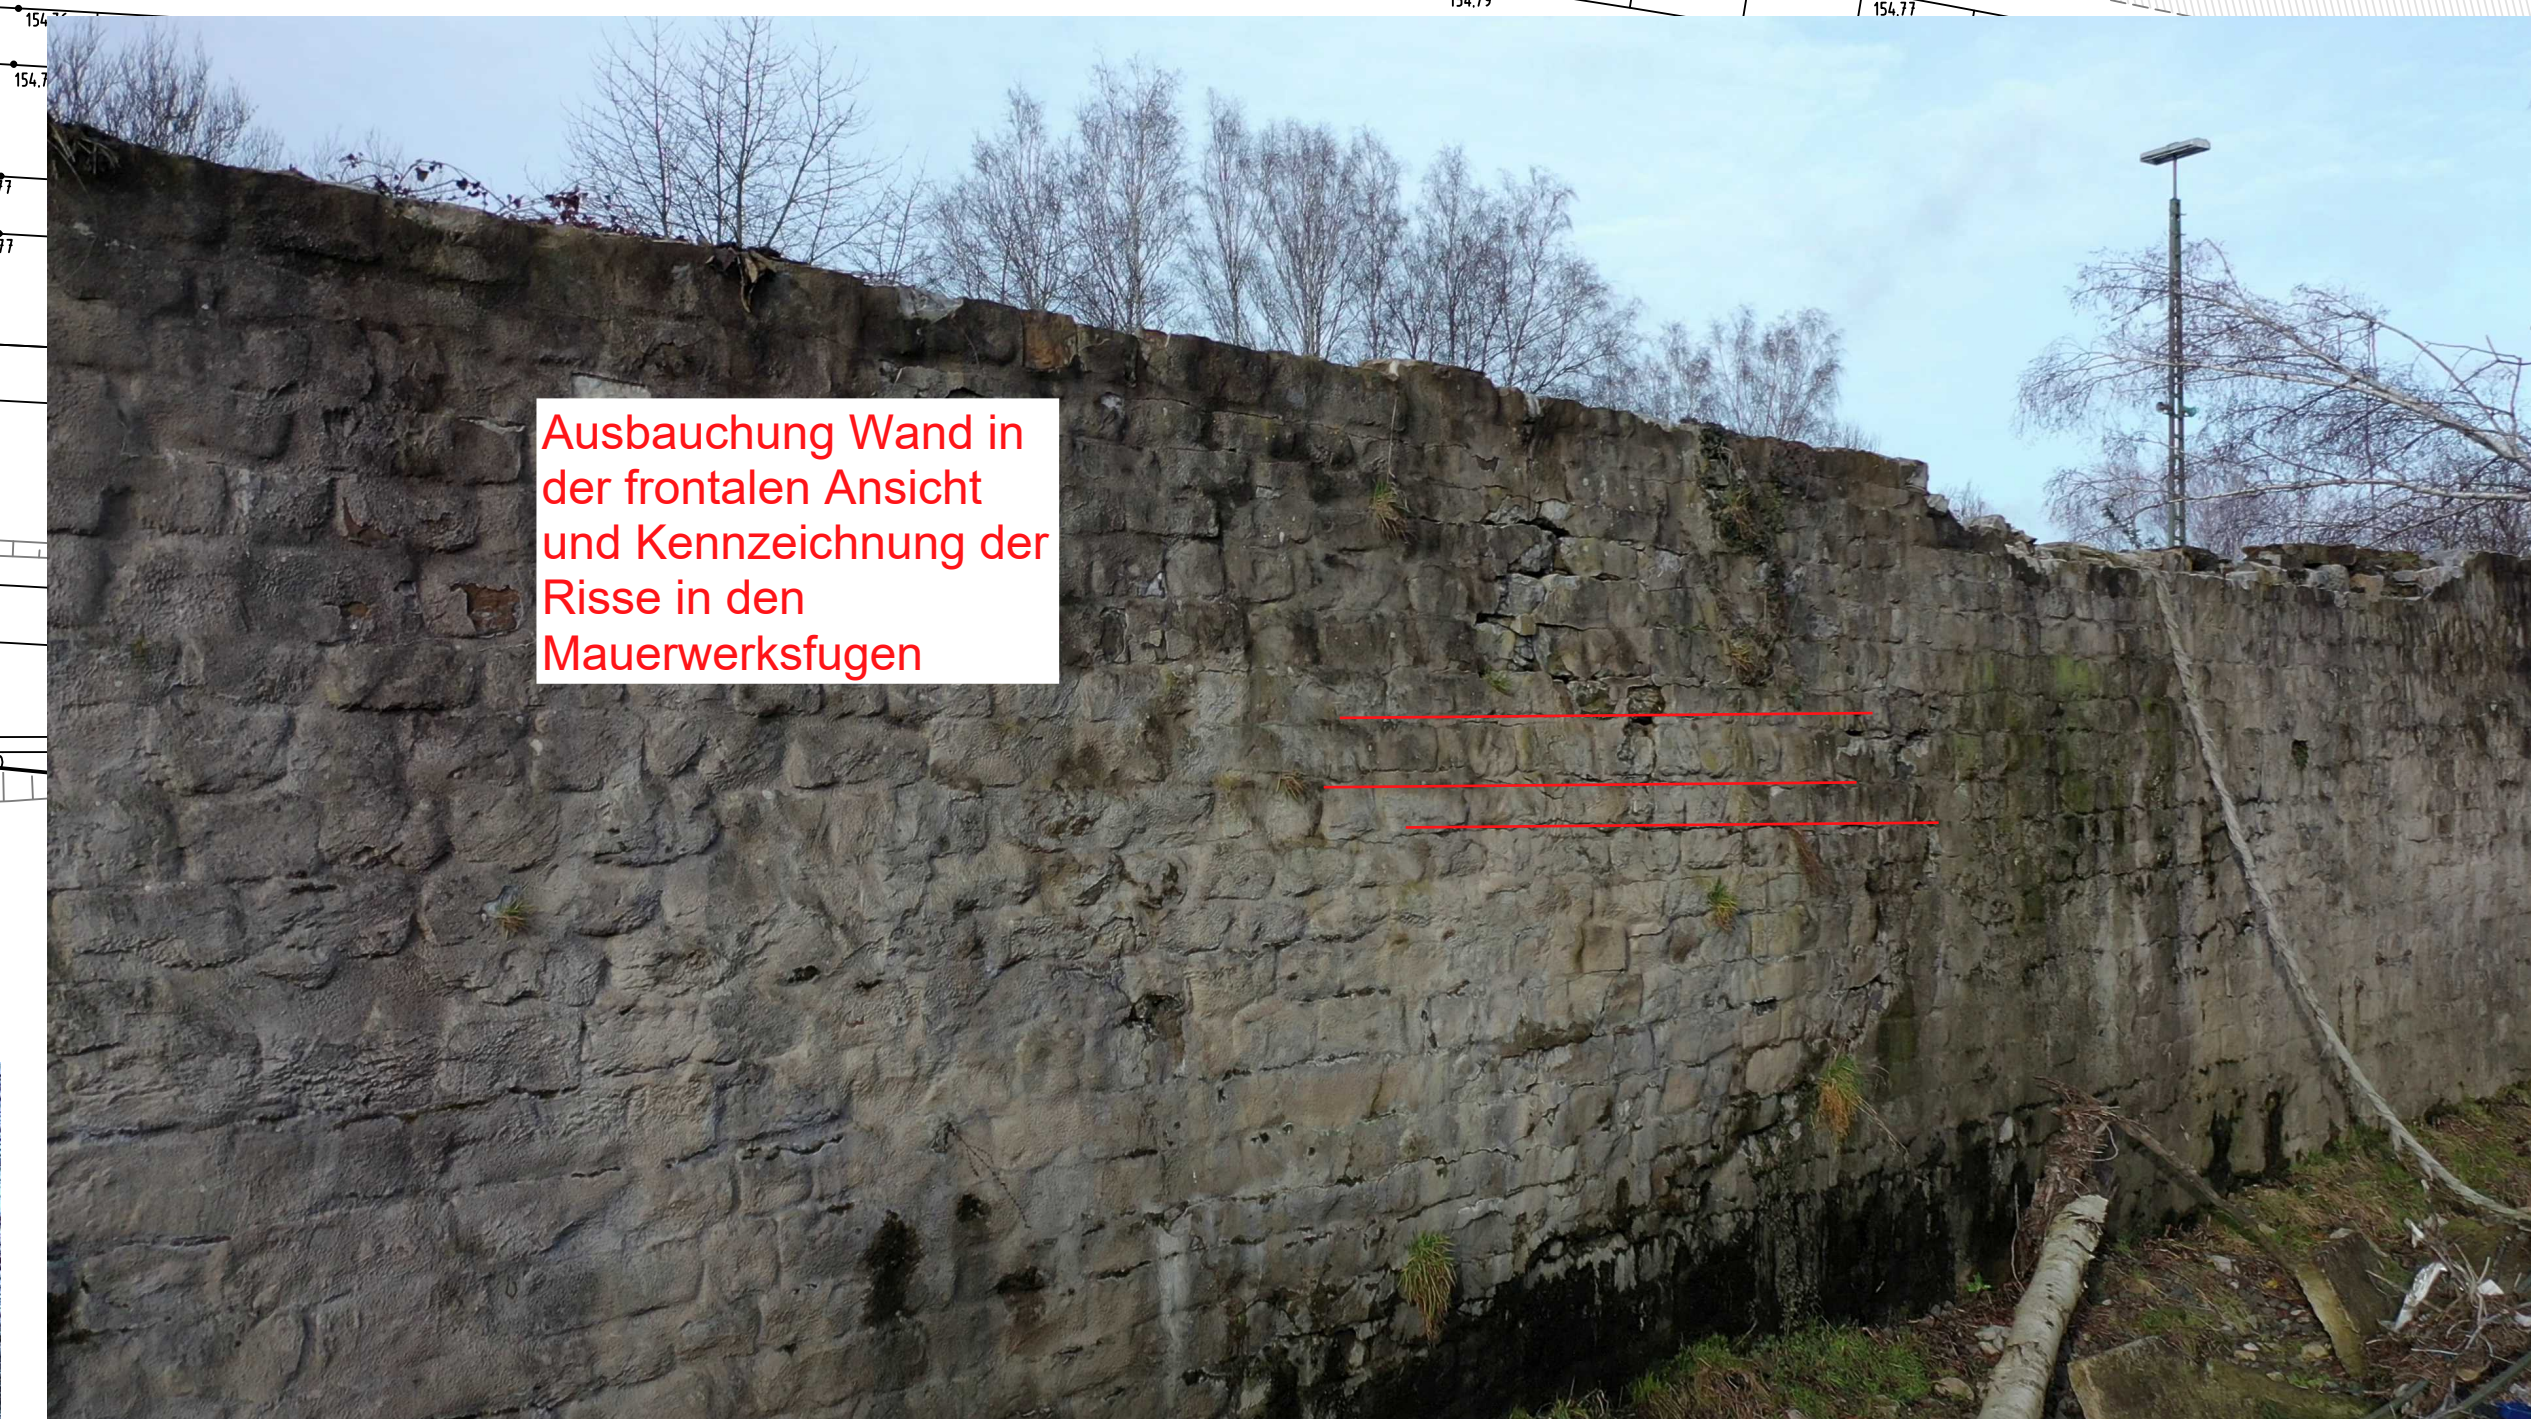
Ausbauchung Wand in  
der frontalen Ansicht  
und Kennzeichnung der  
Risse in den  
Mauerwerksfugen

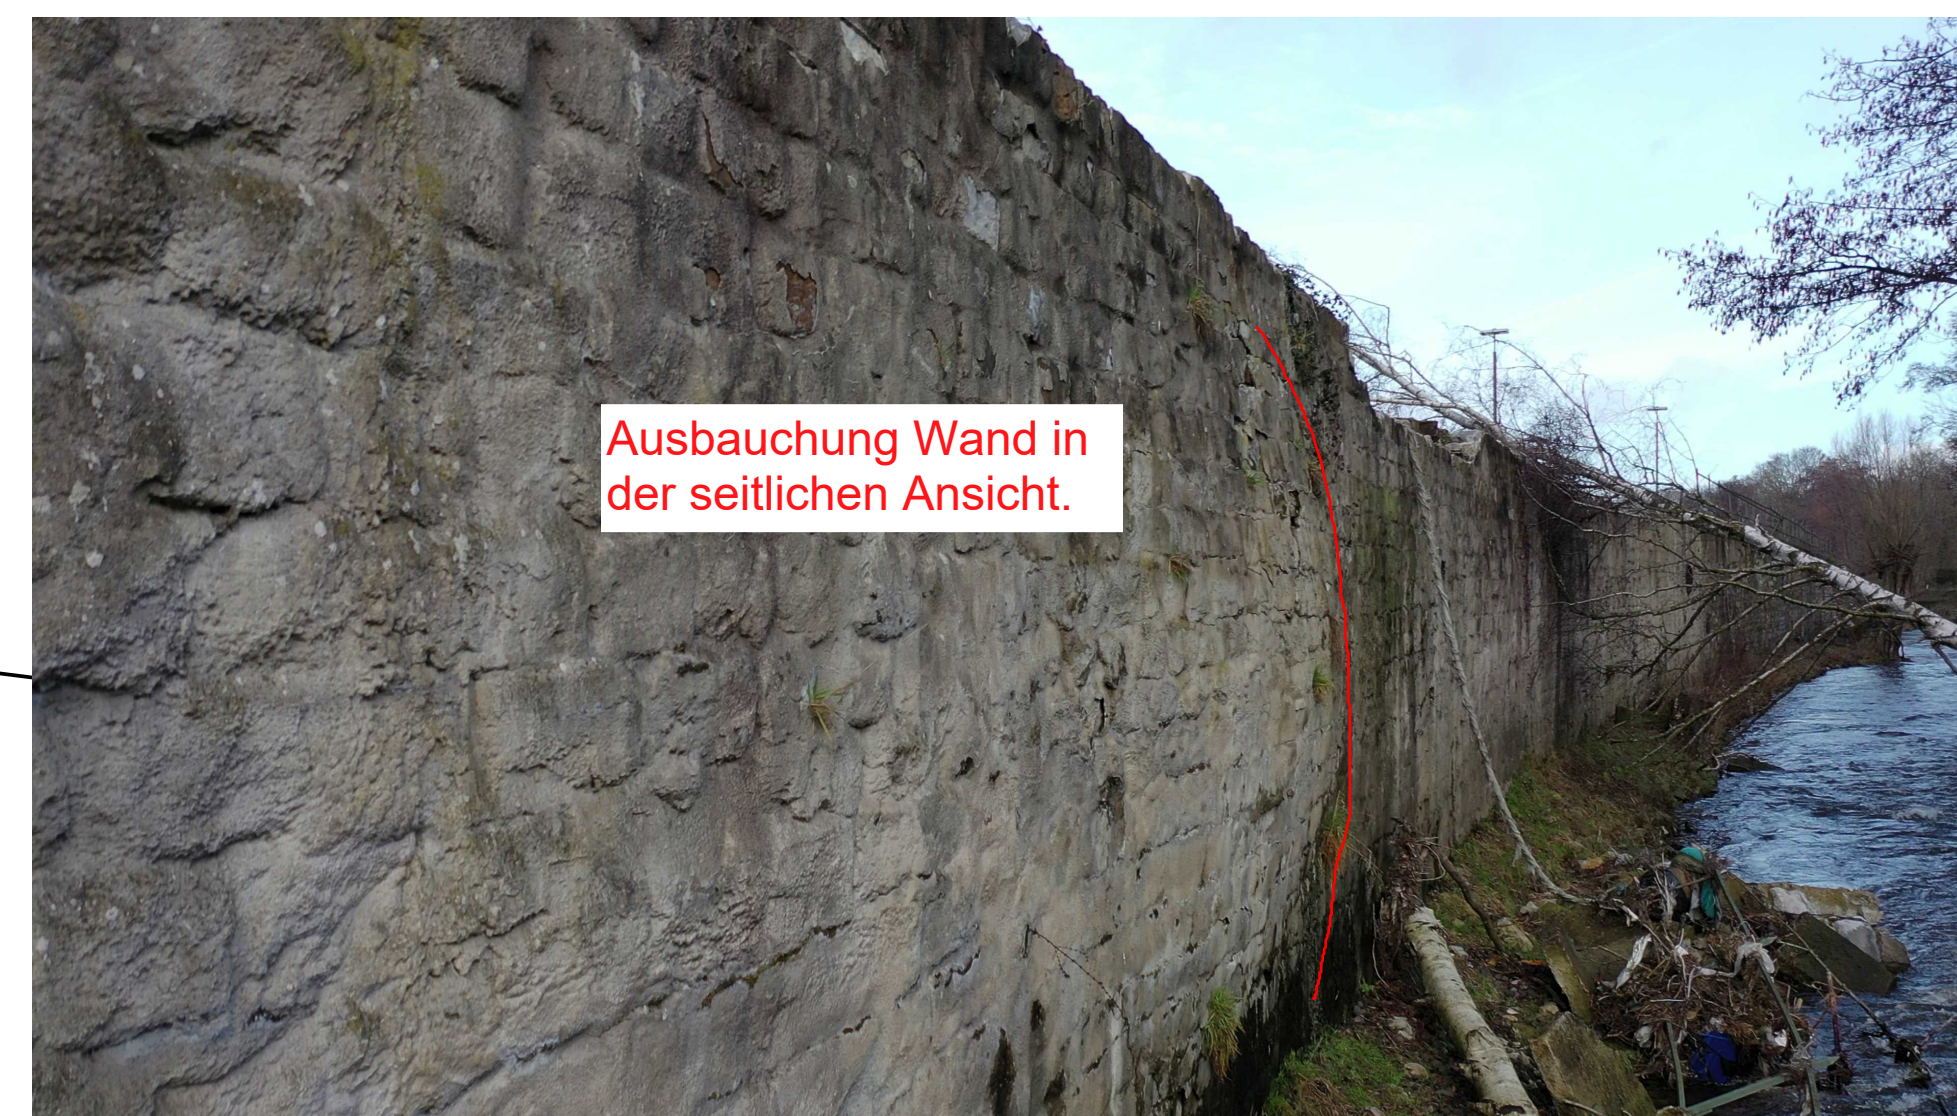
Ausbauchung Wand in der seitlichen Ansicht.
