Ihr Auftrag vom : 04.10.2022  
Unser Zeichen : AB / 2571-25  
Datum : 10.04.2025

- **EVS-Strecke 2571, Rückbau Stellwerk Stolberg Hbf Sr**  
hier: Schadstoffkataster

Abbildung 1: Lage des Stellwerks Stolberg Hbf Sr, Maßstab ca. 1 : 2.000

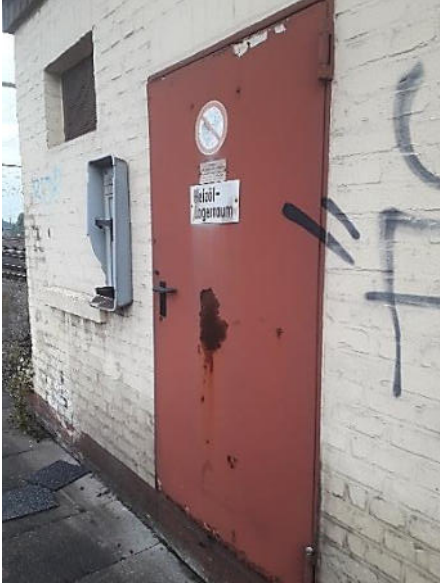
Probenbezeichnung	Foto/Bemerkung
<p><b>P 1: Farbe/ Anstrich Brandschutztür</b> Labornr. 22W07896-001</p> <p><b>Blei-Untersuchung: 1.800 mg/kg</b> Cadmium-Untersuchung: &lt;0,4 mg/kg PCB-Untersuchung: n.n. PCB (LAGA)</p> <p><b>Brandschutztüren: beprobungslose Einstufung als asbesthaltig</b></p> <p><b>Gefährlicher Abfall</b> Mögliche AVV-Nr.: <b>17 01 06*</b> Dämmmaterial, das Asbest enthält</p>

Bei **Brandschutztüren** handelt es sich um Metalltüren mit den Bezeichnungen T30 oder T90 (Feuerwiderstandsdauer von 30 bzw. 90 Minuten). Sowohl im Schlosskasten als auch in der Türblattfüllung kann asbesthaltiges Material verbaut sein. In Einzelfällen kann Asbest als Einlage in den Einbauzargen der Brandschutztüren vorkommen. Generell werden Brandschutztüren als Stück unter der AVV-Nr. 17 06 01\* entsorgt. Eine Trennung der Metall- und Asbestanteile vor Ort ist i.d.R. nicht wirtschaftlich.

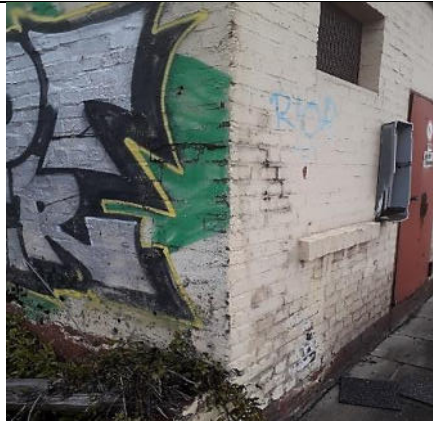
<p><b>P 2: Farbe/ Anstrich Außenwand</b> Labornr. 22W07896-002</p> <p>PCB-Untersuchung: 0,21 mg/kg PCB (LAGA)</p> <p><b>Nicht gefährlicher Abfall</b> Mögliche AVV-Nr.: <b>17 01 07</b></p> <p>Gemische aus Beton, Ziegeln, Fliesen und Keramik mit Ausnahme derjenigen, die unter 17 01 06 fallen</p>

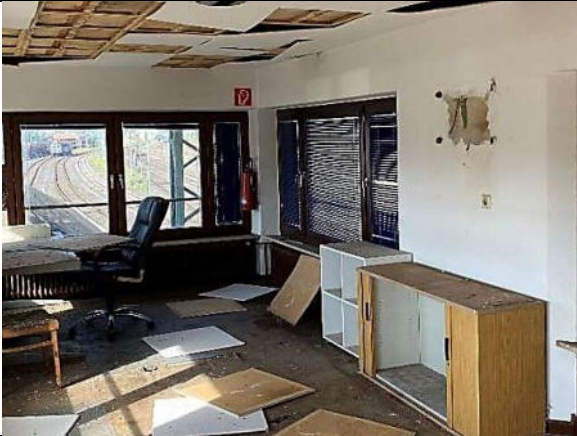
Probenbezeichnung	Foto/Bemerkung
<p><b>P 7: Putz Wand Stellwerk</b> Labornr. 22W07896-007</p> <p>Asbestuntersuchung: kein Asbest nachweisbar</p> <p><b>Nicht gefährlicher Abfall</b> Mögliche AVV-Nr.: <b>17 01 07</b></p> <p>Gemische aus Beton, Ziegeln, Fliesen und Keramik mit Ausnahme derjenigen, die unter 17 01 06 fallen</p>

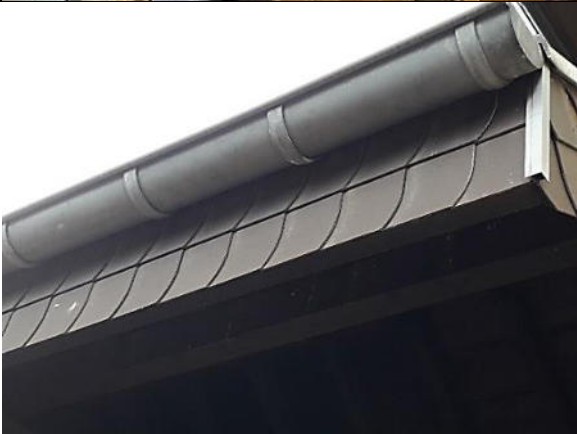
<p><b>P 8: Dachschindel-Verkleidung</b> Labornr. 22W07896-008</p> <p><b>Asbestuntersuchung: Amphibolasbest (5-20%) nachgewiesen</b></p> <p><b>Gefährlicher Abfall</b> Mögliche AVV-Nr.: <b>17 06 05*</b></p> <p>Asbesthaltige Baustoffe</p>

Material:	asbesthaltige Baustoffe
Lage:	Fensterbänke außen; Dachschindel-Verkleidungen
Schadstoffpotenzial:	Amphibolasbest 5-20%
Sanierung:	Ausbau vor dem Abbruch der Konstruktion und Entsorgung über Nachweisverfahren  Ausbau mit staubarmen Verfahren, staubdichtes Verpacken (Foliensäcke), abschließende Reinigung der Arbeitsbereiche  Den Umgang mit Asbest und asbesthaltigen Gefahrstoffen bei Abbruch-, Sanierungs- oder Instandhaltungsarbeiten (ASI-Arbeiten) und bei der Entsorgung regelt die TRGS 519 (Technische Regeln für Gefahrstoffe)

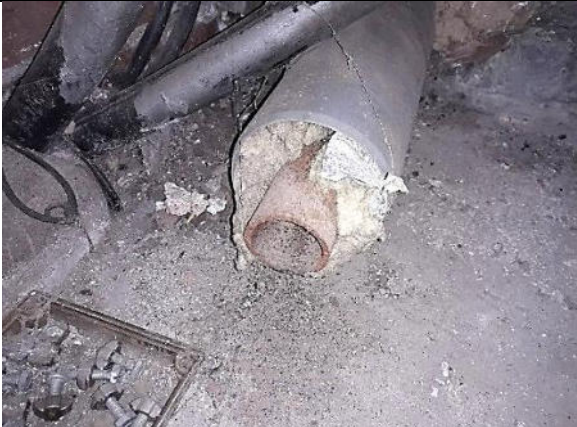
<p><b>P 10: Rohrisolierung Spannwerk</b> Labornr. 22W07896-010</p> <p><b>Kanzerogenitätsindex-Untersuchung: KI = 7,9 (krebserzeugende Faserstäube der Kategorie K1B)</b></p> <p><b>Gefährlicher Abfall</b> Mögliche AVV-Nr.: <b>17 06 03*</b></p> <p>Dämmmaterial, das aus gefährlichen Inhaltsstoffen besteht oder solche Stoffe enthält</p>

Material:	Mineral- und Dämmwollen
Lage:	Rohrisolierungen, Isolierung Abhangdecken, sämtliche Mineral- und Dämmwollen im Gebäudebestand
Schadstoffpotenzial:	krebserzeugende Faserstäube der Kategorie 1B
Sanierung:	Ausbau vor dem Abbruch der Konstruktion und Entsorgung über Nachweisverfahren  Den Umgang mit krebserzeugenden Faserstäuben bei Abbruch-, Sanierungs- oder Instandhaltungsarbeiten (ASI-Arbeiten) und bei der Entsorgung regelt die TRGS 521 (Technische Regeln für Gefahrstoffe)

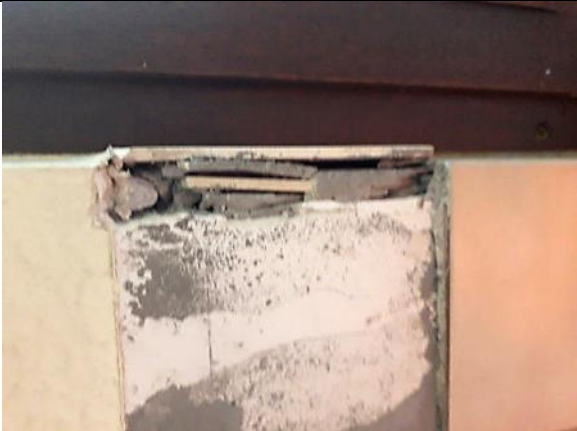
Probenbezeichnung	Foto/Bemerkung
<p><b>P 11: Zementkleber WC UG</b> Labornr. 22W07896-011</p> <p>Asbestuntersuchung: kein Asbest nachweisbar</p> <p><b>Nicht gefährlicher Abfall</b> Mögliche AVV-Nr.: <b>17 01 07</b></p> <p>Gemische aus Beton, Ziegeln, Fliesen und Keramik mit Ausnahme derjenigen, die unter 17 01 06 fallen</p>

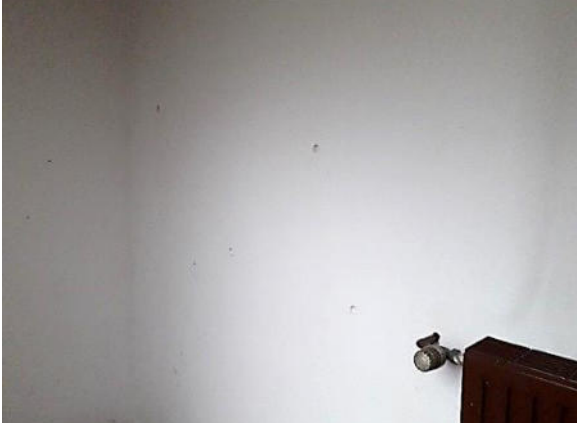
<p><b>P 12: Putz Wand Nebenraum Technik</b> Labornr. 22W07896-012</p> <p>Asbestuntersuchung: kein Asbest nachweisbar</p> <p><b>Nicht gefährlicher Abfall</b> Mögliche AVV-Nr.: <b>17 01 07</b></p> <p>Gemische aus Beton, Ziegeln, Fliesen und Keramik mit Ausnahme derjenigen, die unter 17 01 06 fallen</p>

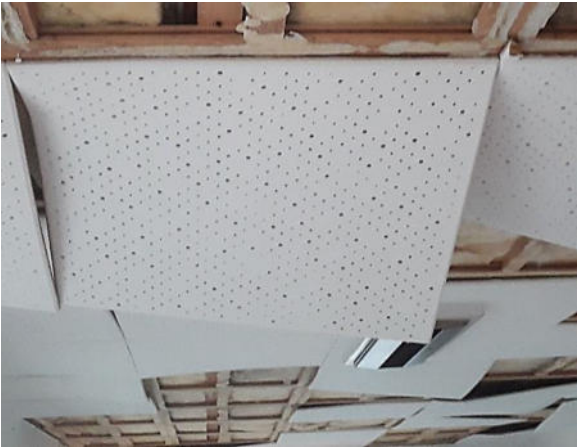
<p><b>P 1: Abhangdecke Stellwerk (24.02.2025)</b> Labornr. 25W01175-001</p> <p>Asbestuntersuchung: kein Asbest nachweisbar</p> <p>PCB-Untersuchung: 5,6 mg/kg</p> <p><b>Nicht gefährlicher Abfall</b> Mögliche AVV-Nr.: <b>17 09 04</b></p> <p>gemischte Bau- und Abbruchabfälle (gem. Abfälle aus Rückbauten)</p>

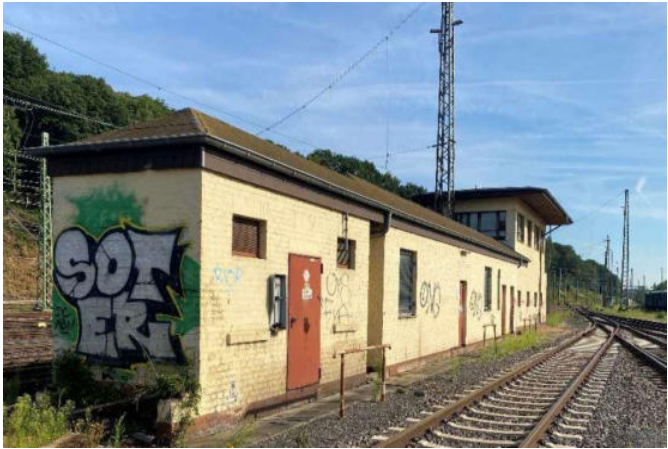
Probenbezeichnung	Foto/Bemerkung
<p><b>Ziegelmauerwerk + Beton (20.10.2022)</b> Labornr. 22W07896-013</p> <p><b>LAGA Einstufung: &gt; Z2</b> <b>aufgrund vom Chlorid im Eluat (180 mg/l)</b></p> <p><b>EBV* Einstufung: RC III</b> <b>aufgrund der elektr. Leitfähigkeit im Eluat</b></p> <p><b>Nicht gefährlicher Abfall</b> Mögliche AVV-Nr.: <b>17 01 07</b></p> <p>Gemische aus Beton, Ziegeln, Fliesen und Keramik mit Ausnahme derjenigen, die unter 17 01 06 fallen</p>

Material: Ziegelmauerwerk und Beton  
LAGA-Zuordnung: Die LAGA-Einstufung von Beton und Ziegelmauerwerk ist aufgrund des hohen Chlorid-Gehaltes nach > Z 2 einzustufen  
ErsatzbaustoffV: Das Material hält die Merkmale für einen RC-III Baustoff ein

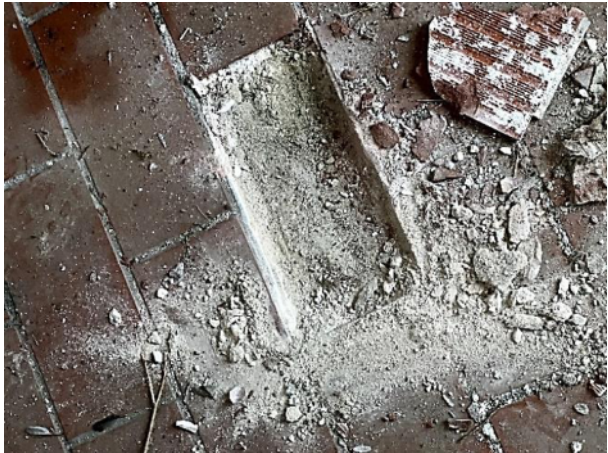
<p><b>MP 1 Beton (24.02.2025)</b> Labornr. 25W01175-003</p> <p><b>Einstufung nach DepV: DK 0</b></p> <p><b>EBV* Einstufung: RC I</b></p> <p><b>Nicht gefährlicher Abfall</b> Mögliche AVV-Nr.: <b>17 01 07</b></p> <p>Gemische aus Beton, Ziegeln, Fliesen und Keramik mit Ausnahme derjenigen, die unter 17 01 06 fallen</p>

Material: Betonbodenplatte Nebengebäude  
Deponie-Zuordnung: DK 0  
ErsatzbaustoffV: Das Material hält die Merkmale für einen RC-I Baustoff ein
