**Ostalb-Klinikum Aalen, Befunde Asbestuntersuchung vom 13.05.2026 in  
Bereichen der geplanten Umbaumaßnahmen EG Bauteil 6 und 7**

am 13.05.2026 wurden im Ostalb-Klinikum in Aalen im EG der Bauteile 6 und 7 im Vorfeld geplanter Umbaumaßnahmen durch das Büro Dipl.-Geogr. Michael Schreiber, Olching, Untersuchungen von asbestverdächtigen Materialien durchgeführt.

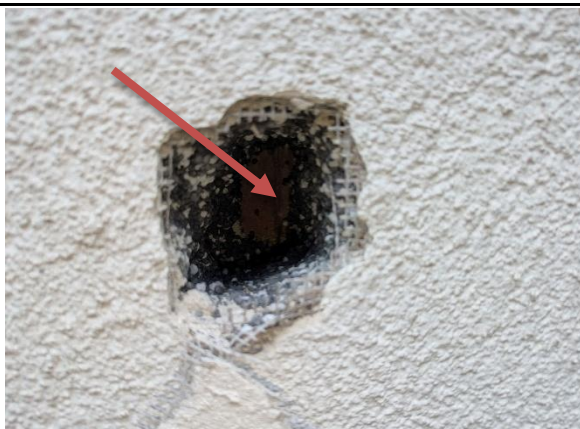
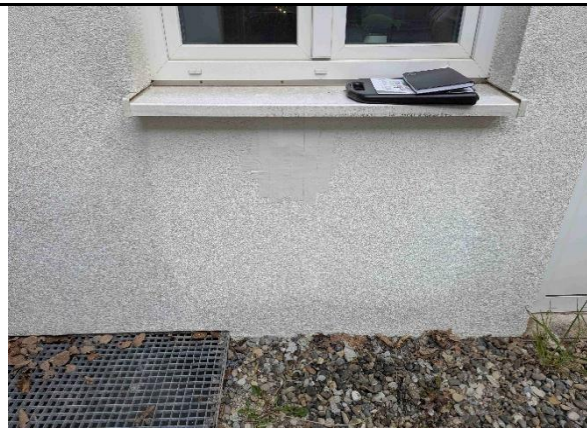
| Probenbezeichnung: | KOA / BT6 / Fassadenputz | | |

| Material / Lokalität | Probe | Asbest-Befunde |
|---|---|---|
| Putz / Bauteil 6, Fassade | KOA / BT 6 / Fassadenputz | Kein Asbest nachgewiesen. |

Fassadenputz, ca. 2 cm stark, fest, mineralisch, grobkörnig

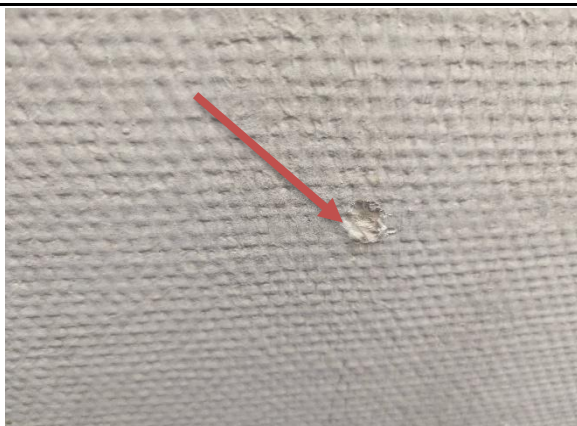
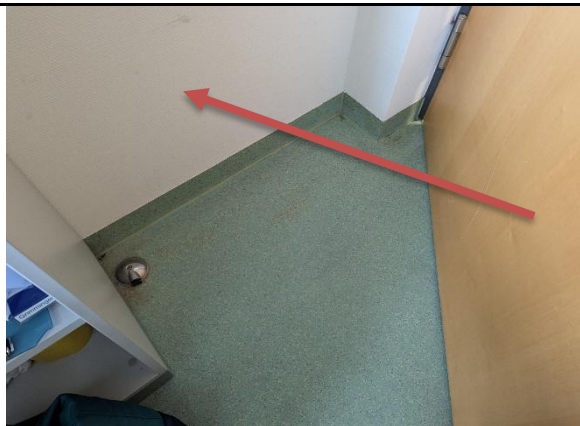
| Probenbezeichnung: | KOA / BT6 EG / MP WP | | |

| Material / Lokalität | Probe | Asbest-Befunde |
|---|---|---|
| <b>Putz / Bauteil 6, Innenwände</b> | <b>KOA / BT 6 EG / MP WP</b> | <b>Amphibolasbest nachgewiesen.</b> |

In der aus dem raumseitigen Wandputz von den Massivwänden im Erdgeschoss in Bauteil 6 entnommenen Mischprobe wurde Asbest nachgewiesen.

Innenwandputz, ca. 1-2 cm stark, mineralisch, grau

| Analyse | Befund | NWG* |
|---|---|---|
| Asbestnachweis (Anh.B) | Amphibolasbest (Anthophyllit) nachgewiesen | 0,001 % |

**Bei Arbeiten am asbesthaltigen Wandputz sind die aktuellen Regelungen der TRGS 519 einzuhalten und die §§ 11 und 11a GefStoffV zu beachten. Dies gilt auch für „kleinere Hausmeisterarbeiten“ die über das Einschlagen oder Herausziehen von Nägeln hinausgehen.**

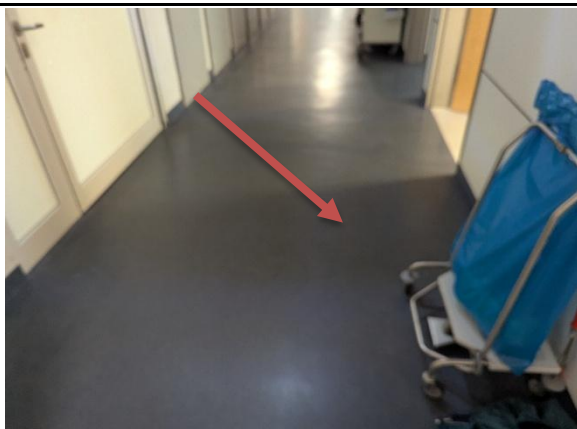
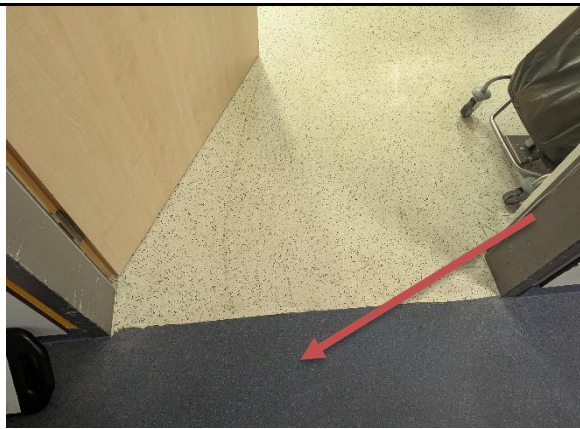
| Probenbezeichnung: | KOA / BT6 EG / PVC dunkelblau | | |

| Material / Lokalität | Probe | Asbest-Befunde |
|---|---|---|
| Dunkelblauer PVC-Belag / Bauteil 6, Boden, Gang | KOA / BT 6 EG / PVC dunkelblau | Kein Asbest nachgewiesen. |

PVC-Bodenbelag mit Kleber, ca. 5 mm stark, fest, dunkelblau gemustert

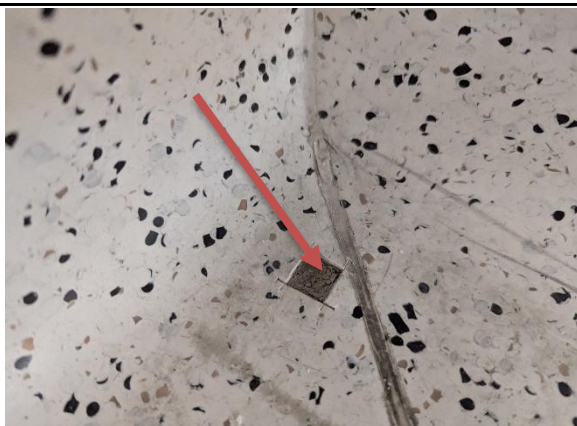
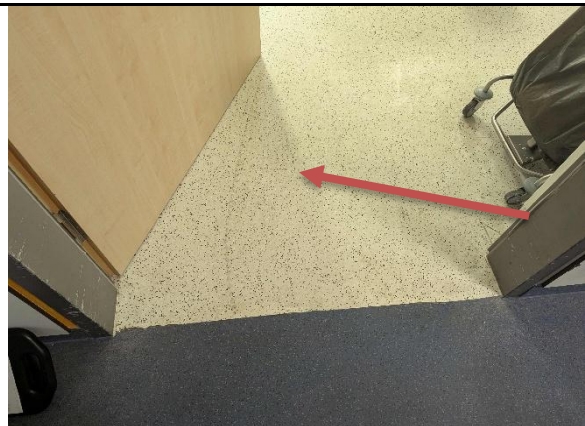
| Probenbezeichnung: | KOA / BT6 EG / PVC weiß | | |

| Material / Lokalität | Probe | Asbest-Befunde |
|---|---|---|
| Weißer PVC-Belag / Bauteil 6, Boden, einzelne Räume | KOA / BT 6 EG / PVC weiß | Kein Asbest nachgewiesen. |

| PVC-Bodenbelag mit Kleber, ca. 5 mm stark, fest, weiß gemustert |

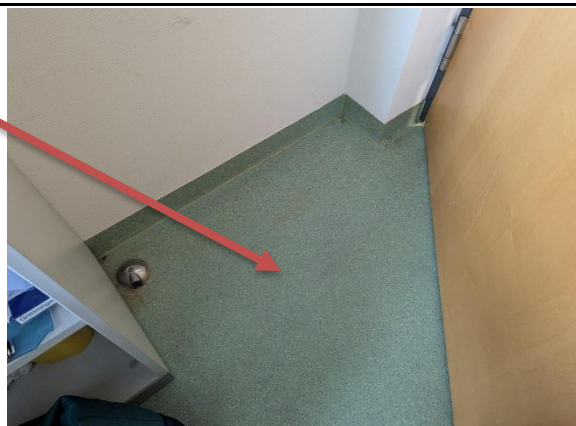
| Probenbezeichnung: | KOA / BT6 EG / PVC grün | | |

| Material / Lokalität | Probe | Asbest-Befunde |
|---|---|---|
| Grüner PVC-Belag / Bauteil 6, Boden, einzelne Räume | KOA / BT 6 EG / PVC grün | Kein Asbest nachgewiesen. |

PVC-Bodenbelag mit Kleber, ca. 5 mm stark, fest, grün gemustert

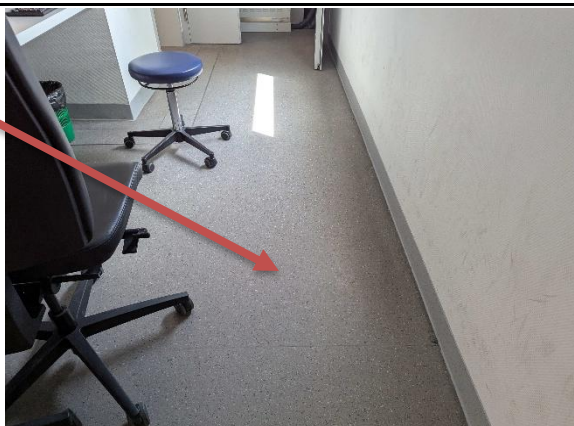
| Probenbezeichnung: | KOA / BT6 EG / PVC grau | | |

| Material / Lokalität | Probe | Asbest-Befunde |
|---|---|---|
| Grauer PVC-Belag / Bauteil 6, Boden, einzelne Räume | KOA / BT 6 EG / PVC grau | Kein Asbest nachgewiesen. |

PVC-Bodenbelag mit Kleber, ca. 5 mm stark, fest, grau gemustert

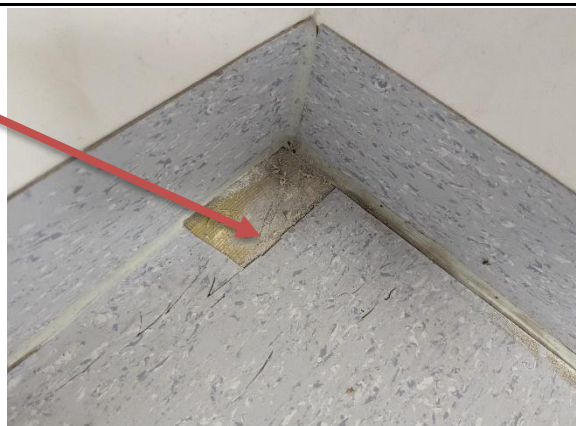
| Probenbezeichnung: | KOA / BT6+7 EG / PVC hellblau | | |

| Material / Lokalität | Probe | Asbest-Befunde |
|---|---|---|
| Hellblauer PVC-Belag / Bauteile 6 u. 7, Boden, Gang | KOA / BT 6+7 EG / PVC hellblau | Kein Asbest nachgewiesen. |

PVC-Bodenbelag mit Kleber, ca. 5 mm stark, fest, hellblau gemustert

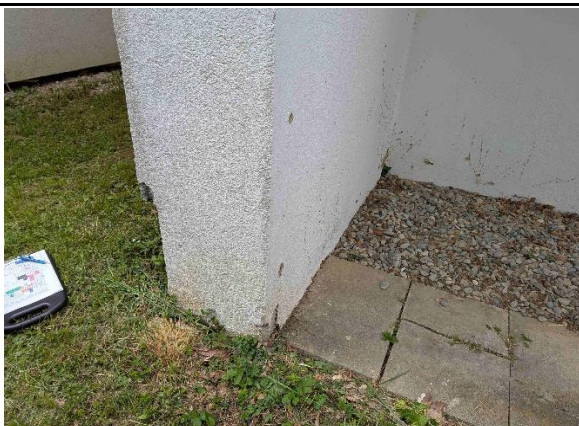
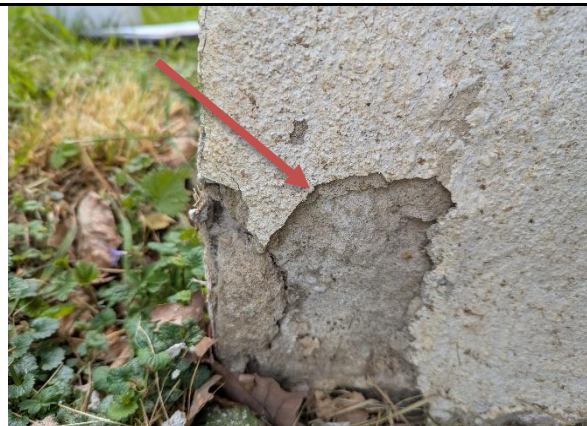
| Probenbezeichnung: | KOA / BT7 / Fassadenputz | | |

| Material / Lokalität | Probe | Asbest-Befunde |
|---|---|---|
| Putz / Bauteil 7, Fassade | KOA / BT 7 / Fassadenputz | Kein Asbest nachgewiesen. |

Fassadenputz, ca. 2 cm stark, fest, mineralisch, grobkörnig, mit weißem Anstrich

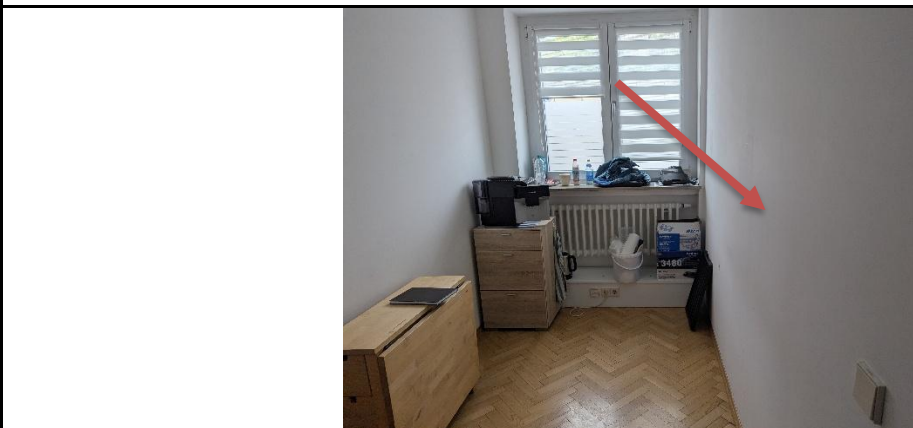
| Probenbezeichnung: | KOA / BT7 EG / MP WP | | |

| Material / Lokalität | Probe | Asbest-Befunde |
|---|---|---|
| Putz /<br>Bauteil 7, Innenwände | KOA / BT 7 EG / MP WP | Kein Asbest nachgewiesen. |

Innenwandputz, ca. 1-2 cm stark, mineralisch, grau

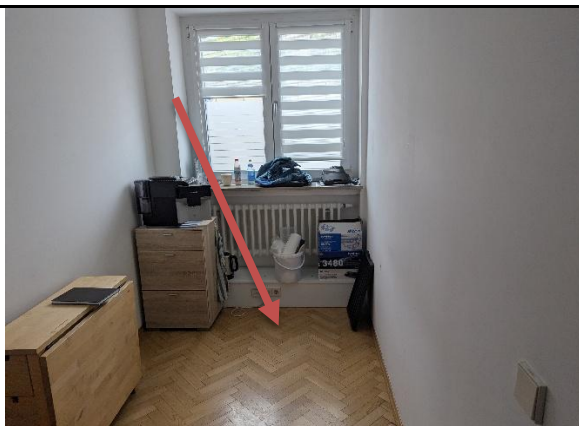
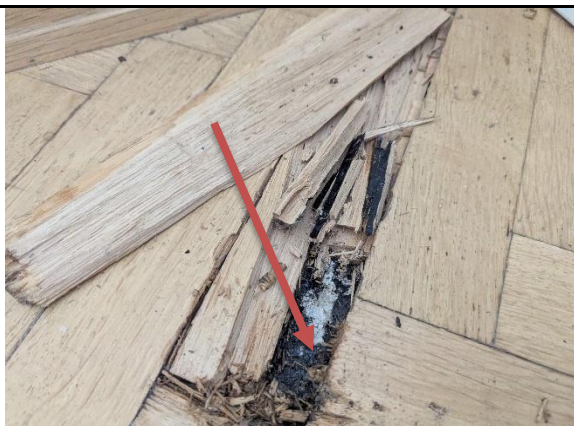
| Probenbezeichnung: | KOA / BT7 EG KV-Praxis / Parkettkleber | | |

| Material / Lokalität | Probe | Asbest-Befunde |
|---|---|---|
| Schwarzer Parkettkleber /<br>Bauteil 7, KV-Praxis, Boden | KOA / BT 7 EG KV-Praxis /<br>Parkettkleber | Kein Asbest nachgewiesen. |

schwarzer Kleber unter Holzparkett, an Parkett und Estrich anhaftend

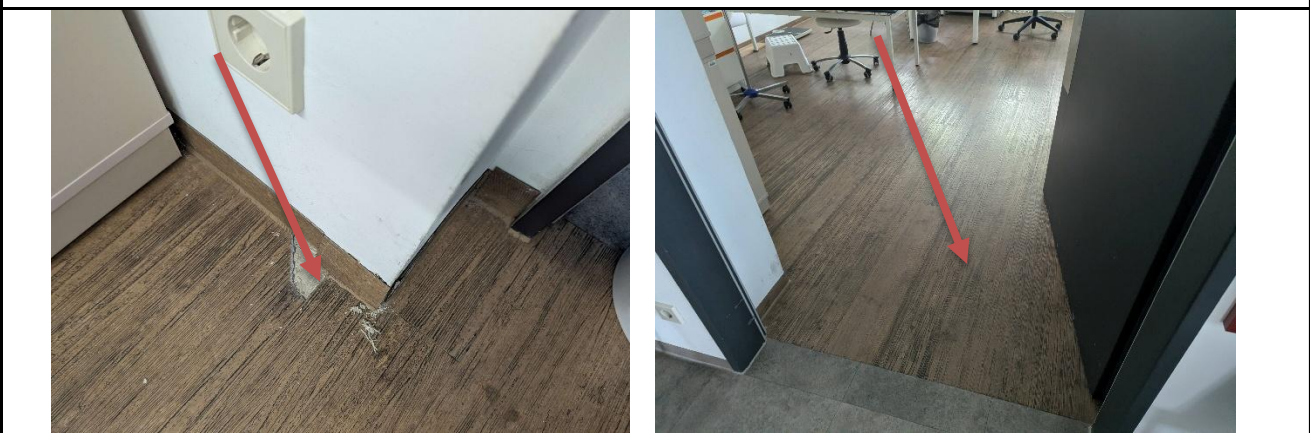
| Probenbezeichnung: | KOA / BT7 EG KV-Praxis / PVC neu | | |

| neuer PVC-Bodenbelag, Einbau nachweislich nach 2000, <b>kein Asbestverdacht</b> ,<br>Material wurde nicht untersucht |

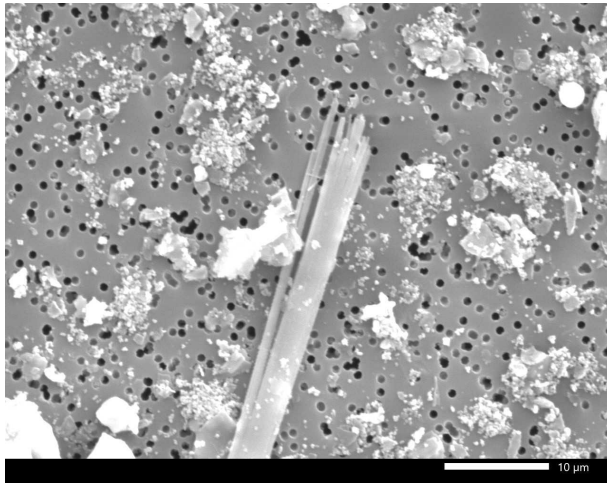
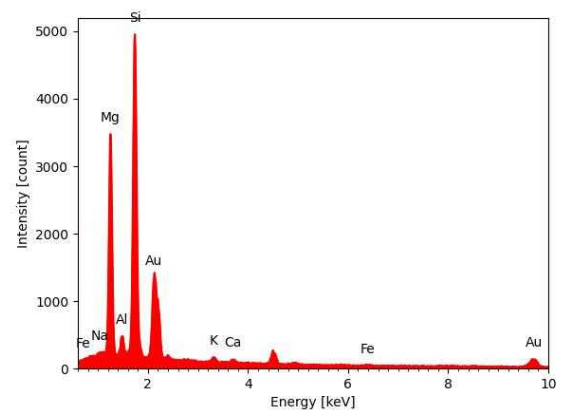
| 26907596-006 | |

| Proben-Nr. | Kundenbezeichnung | Befund |
|---|---|---|
| <b>26907596-006</b> | <b>KOA / BT6 / EG / MP WP</b> | <b>Asbestnachweis (VDI 3866-5 Anh.B) = Amphibolasbest nachgewiesen</b> |
