# Obergeschoss

ahw Ingenieure GmbH  
 13.07.2026  
 i.A. Julian Heitmann, M.Sc.

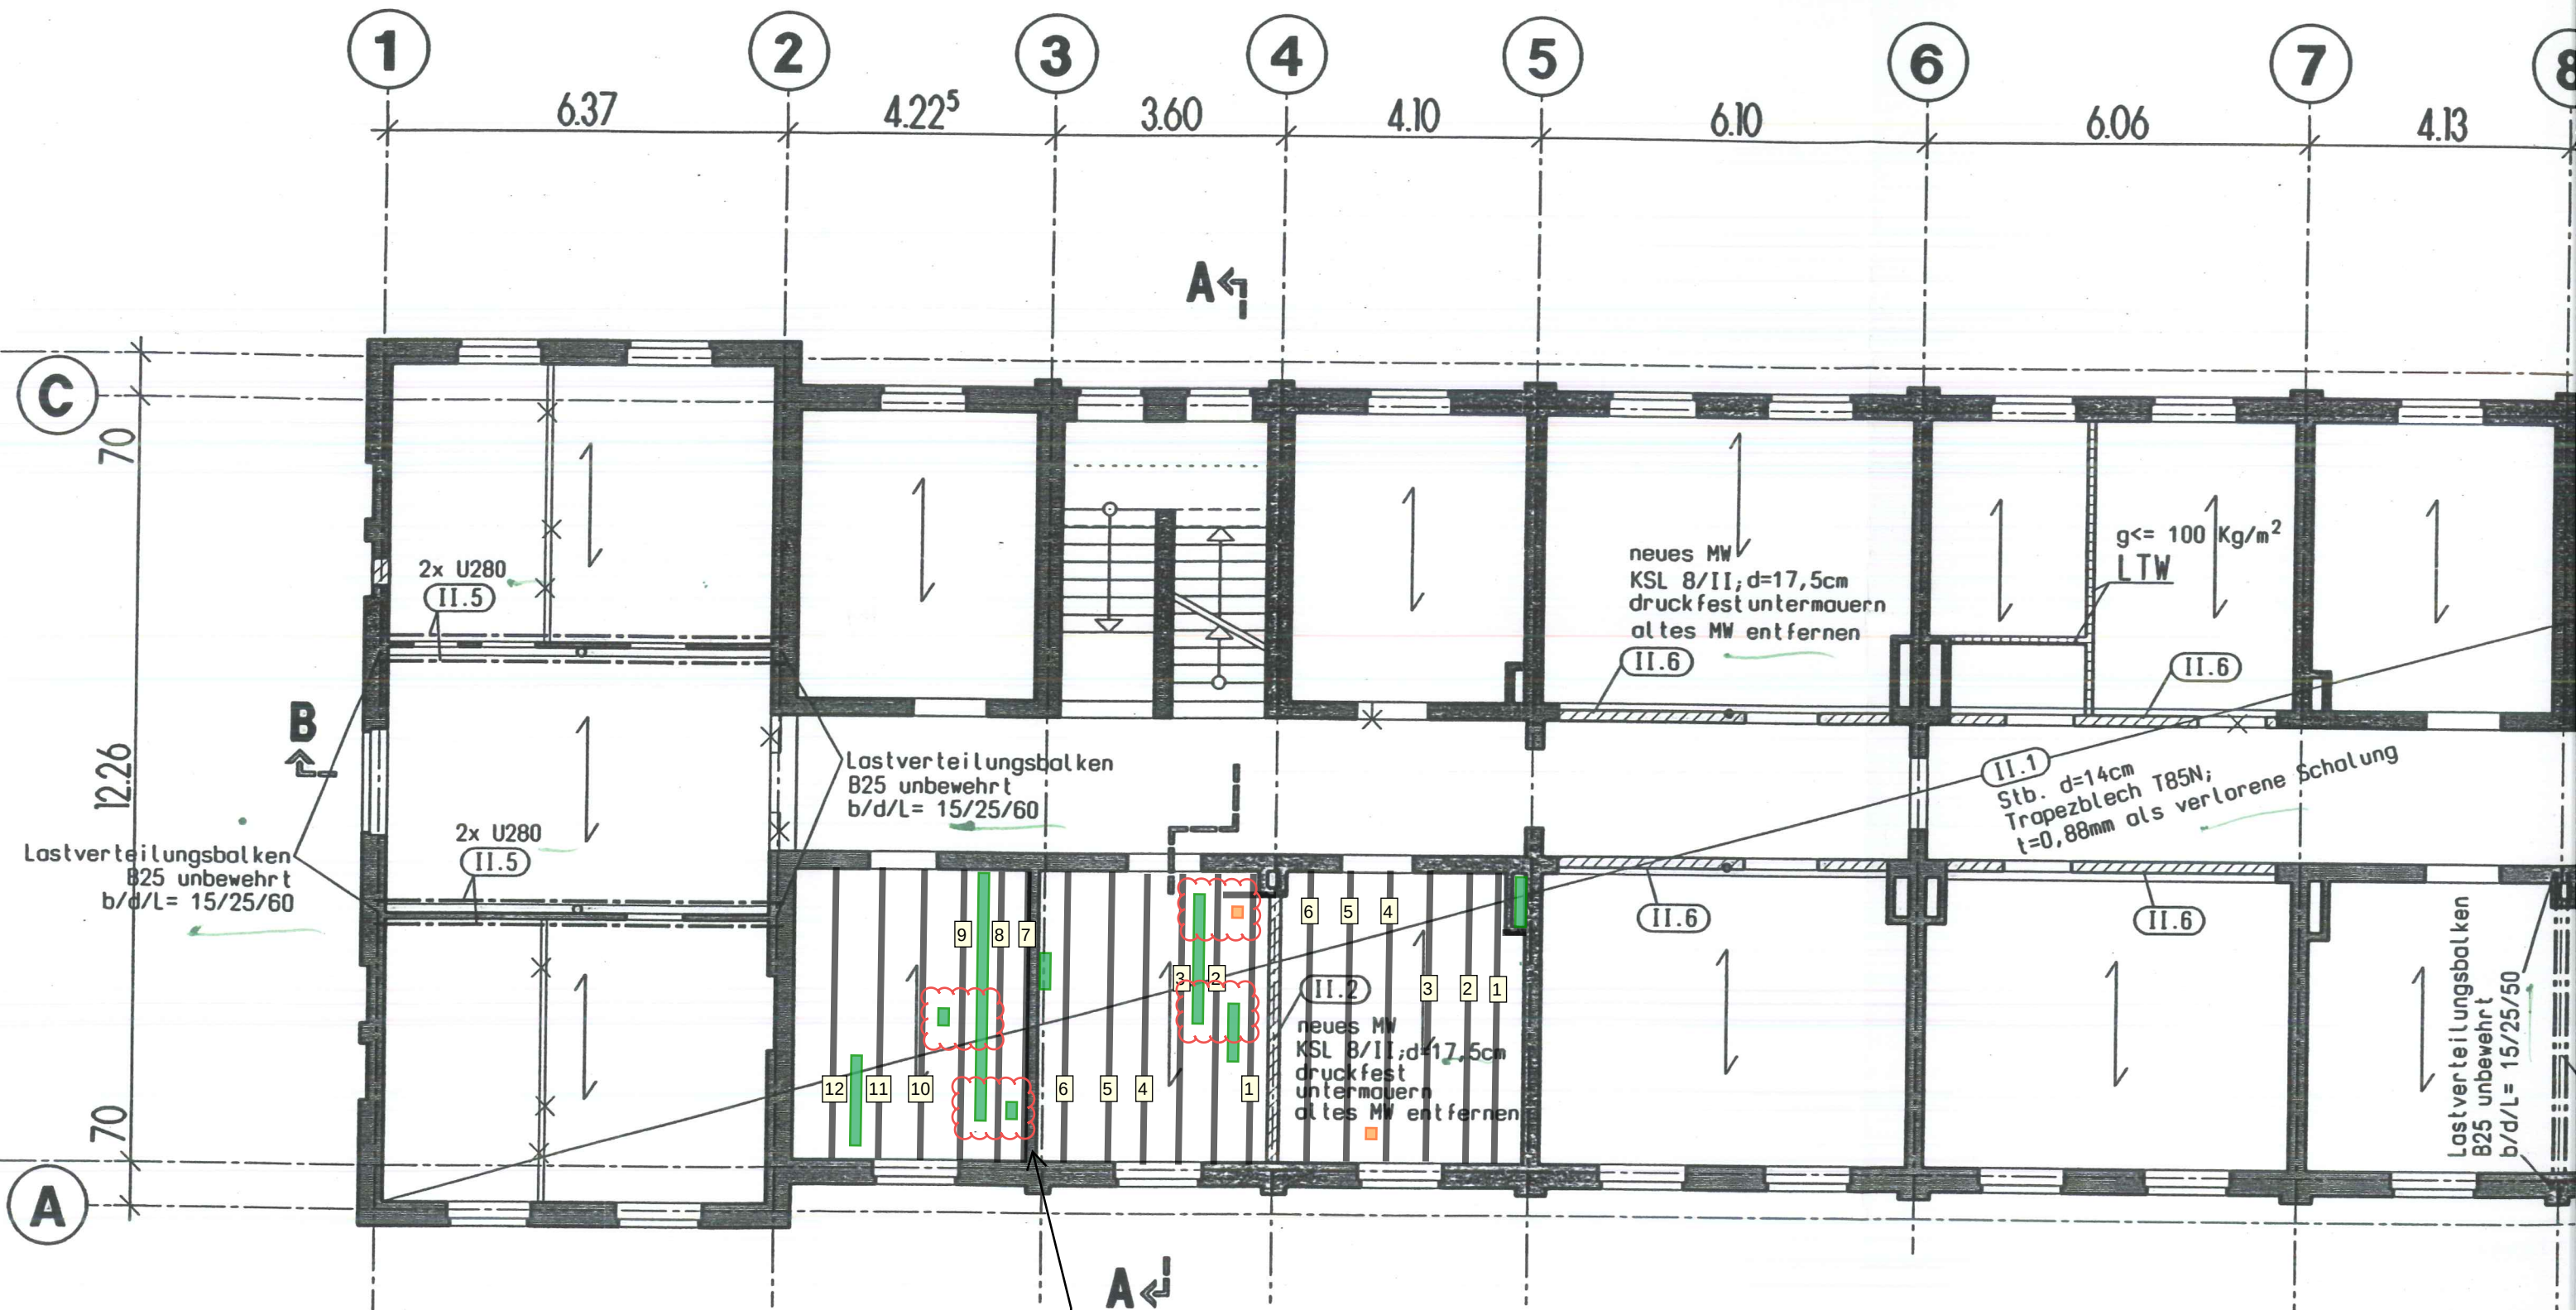
Wand wurde entfernt und durch Stütze ersetzt. Ggf. Stütze ohne Brandschutz.

Schaden an Stahlbetondecke:

grün = Schaden Normalfall = Lösung 1 gemäß Statik  
 orange = Schaden klein = Lösung 2 gemäß Statik  
 rot eingewolkt = Schaden in 2 angrenzenden Deckenfeldern = Lösung 3 gemäß Statik

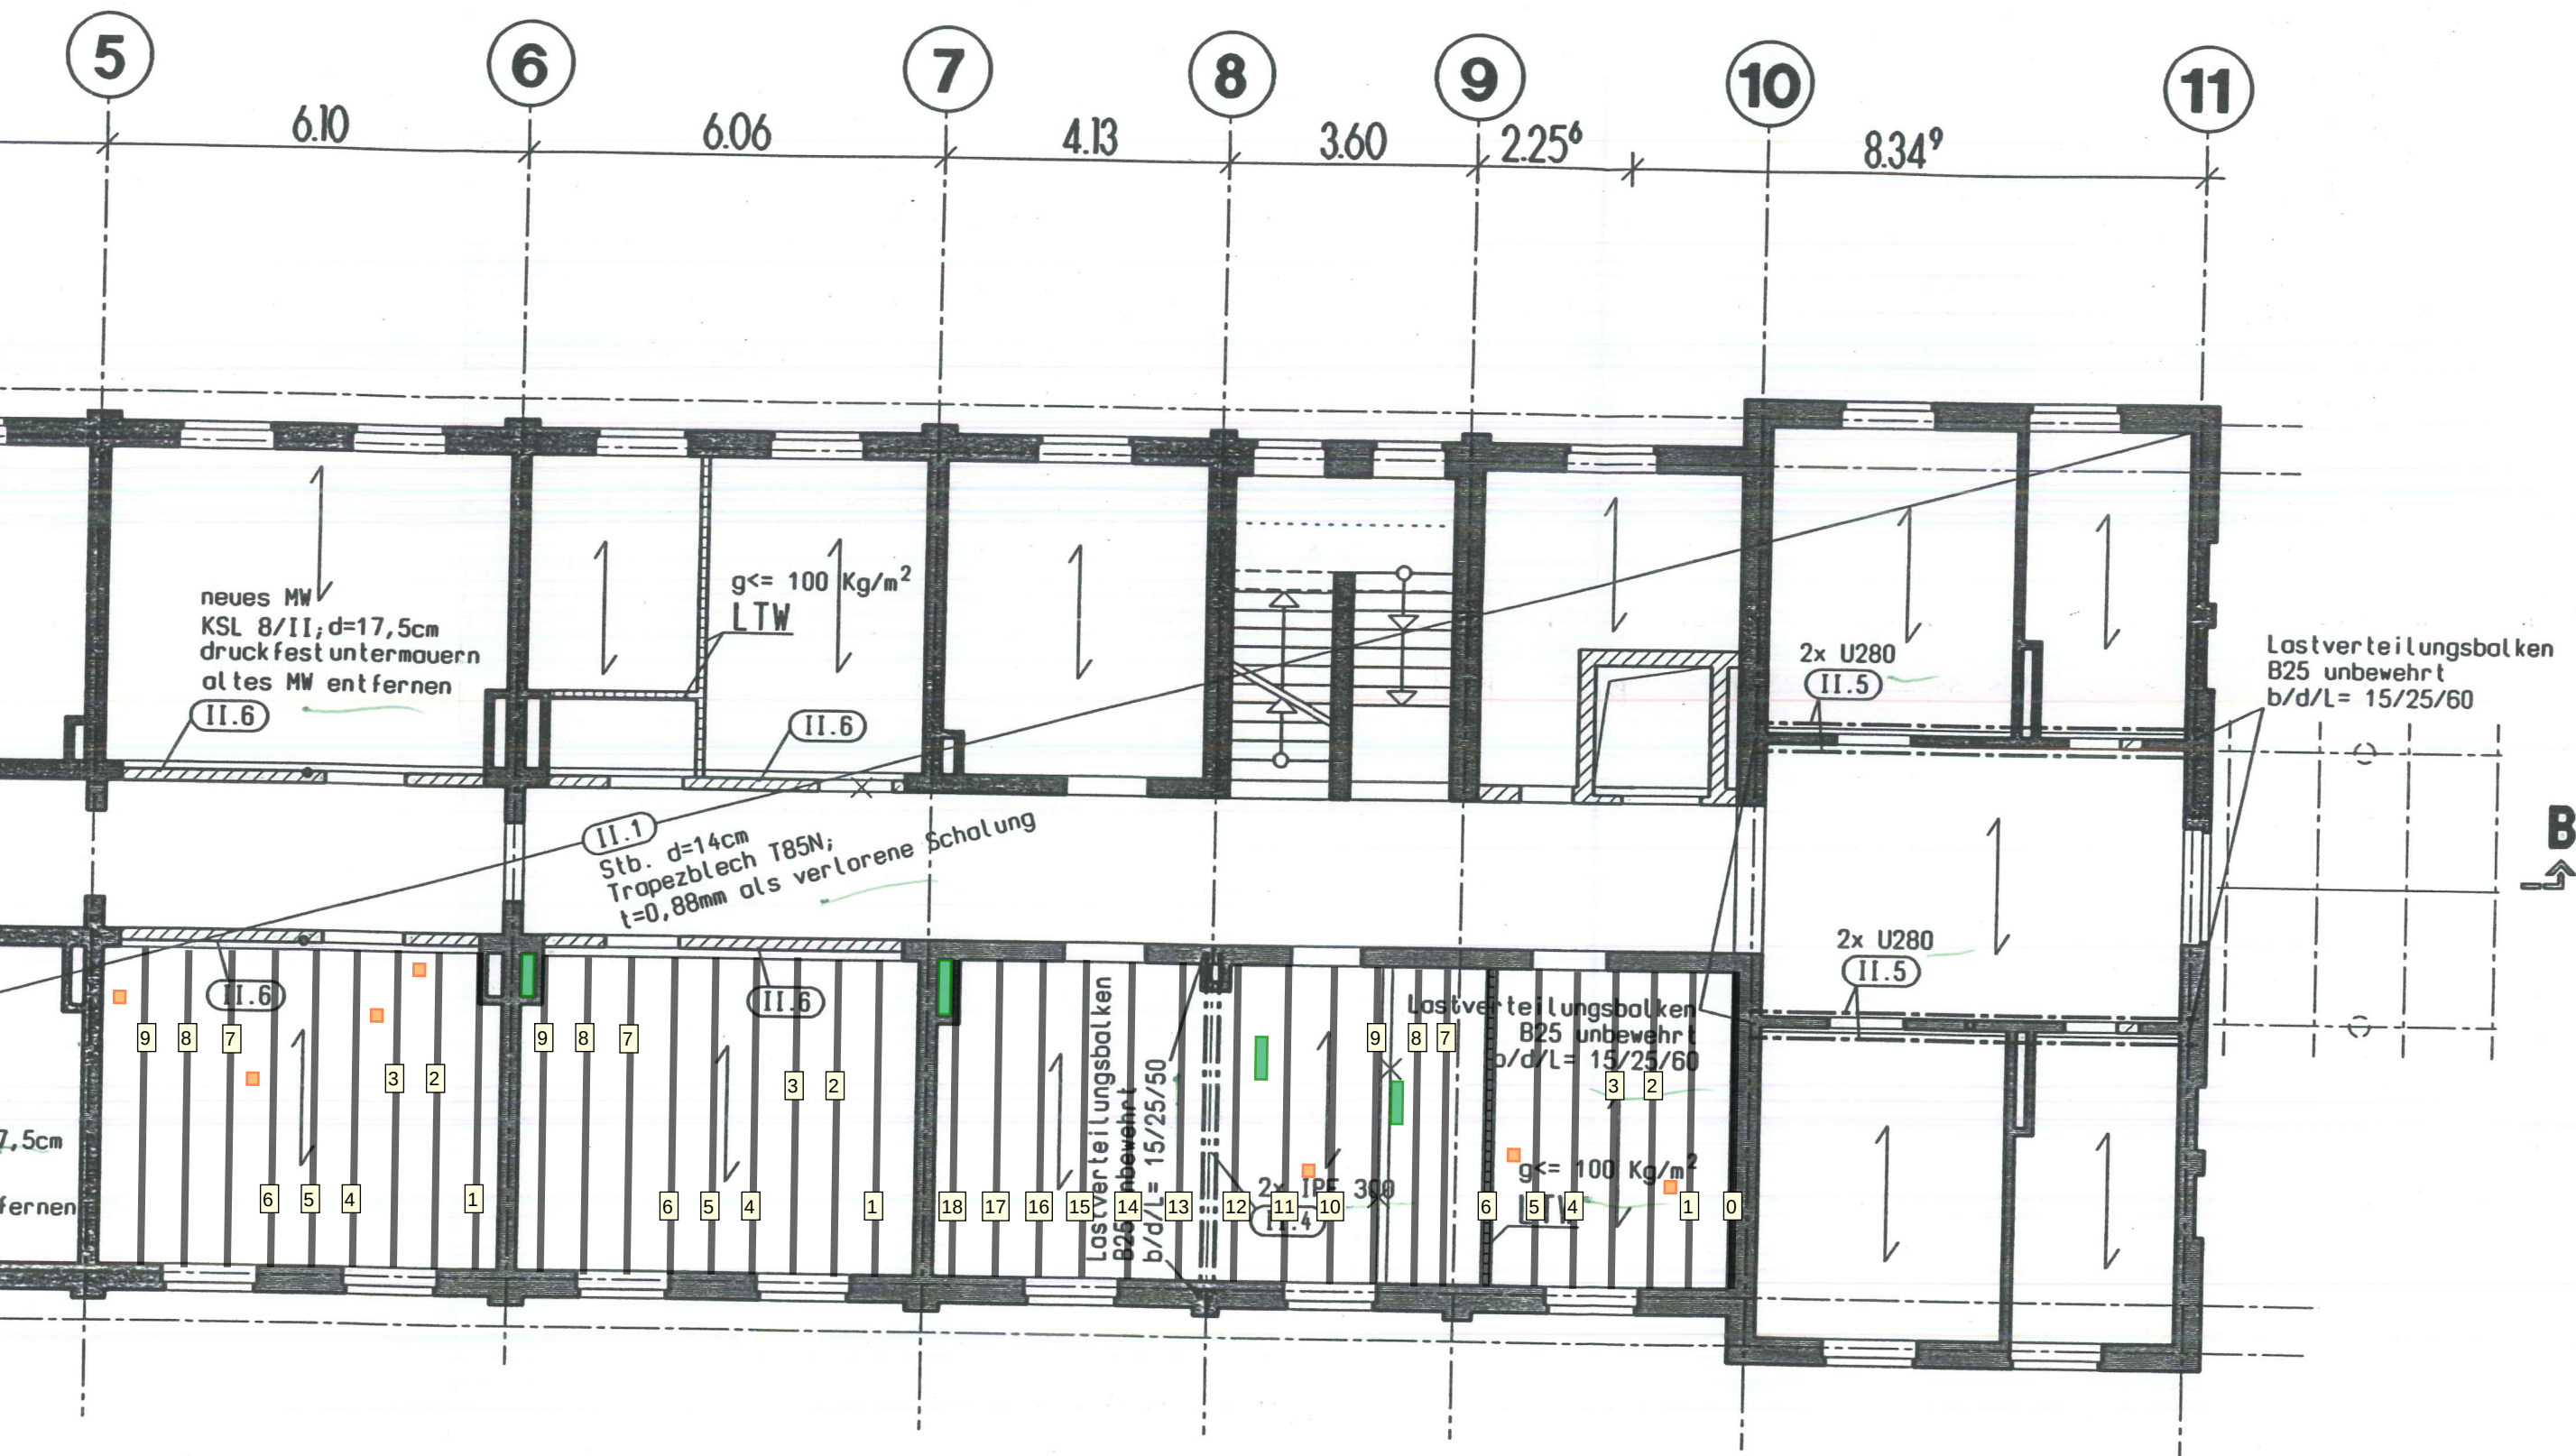
## Obergeschoss

Schaden an Stahlbetondecke:

grün = Schaden Normalfall = Lösung 1 gemäß Statik  
orange = Schaden klein = Lösung 2 gemäß Statik  
rot eingewolkt = Schaden in 2 angrenzenden Deckenfeldern  
= Lösung 3 gemäß Statik

Die angenommene Tragrichtung  
der Boocke (hier Boockseite 28)
