Schadstoffgutachten

**AOK SZ Soltau
Wiesenstraße 2, 29614 Soltau
Orientierende Schadstoffuntersuchung vor Sanierung**

Projekt-Nr:	CHH-21-0105
Auftrags-Nr:	CHH-00207-21
Auftraggeber:	AOK - Die Gesundheitskasse für Niedersachsen Hildesheimer Straße 273 30519 Hannover
Auftragsdatum:	05.07.2021
Projektleiter:	Diplom-Geologe Martin Grohme

Hamburg, 17.08.2021

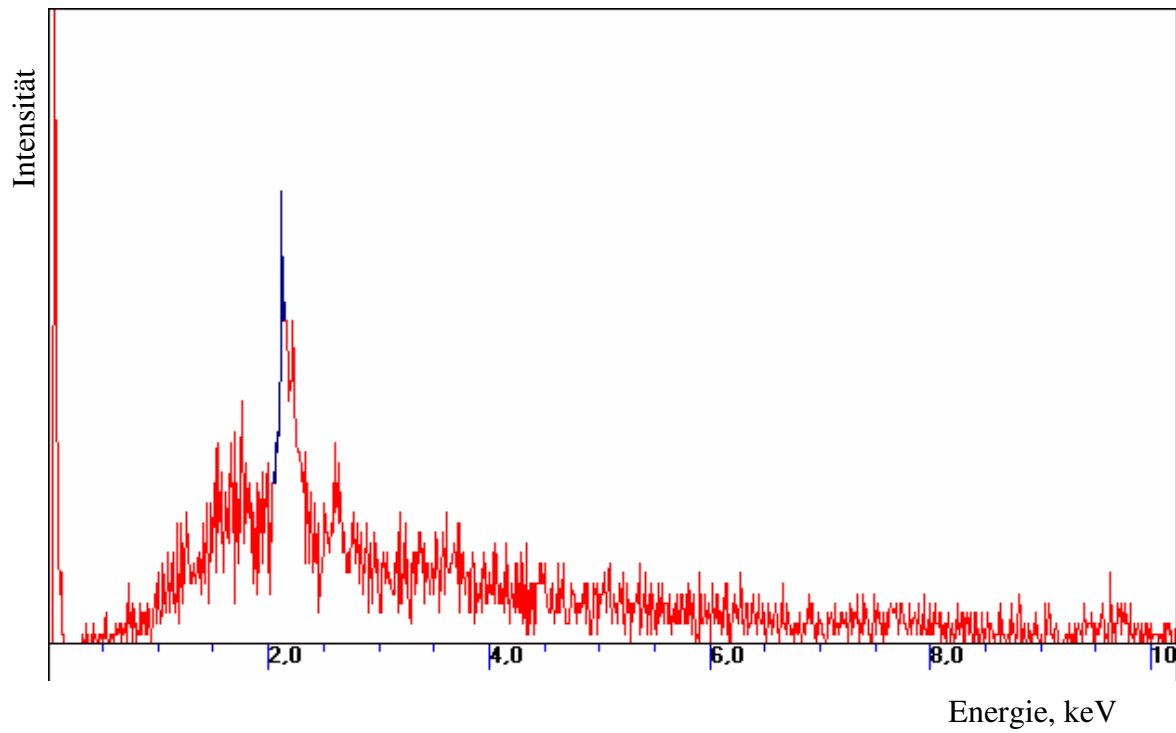
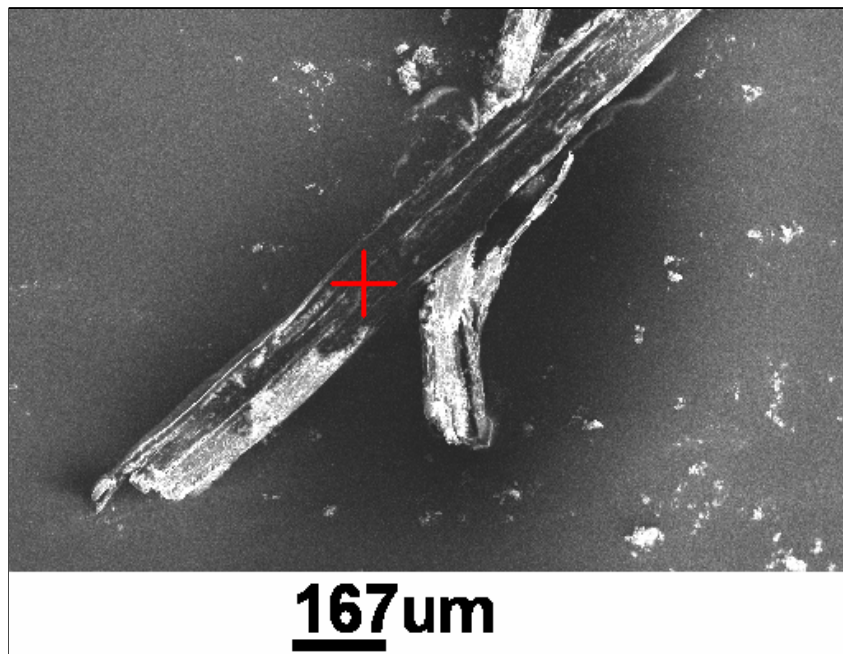
Labor-Nr.: 21-124180-03

Org. Fasern (mit mineral. Anhaftungen)

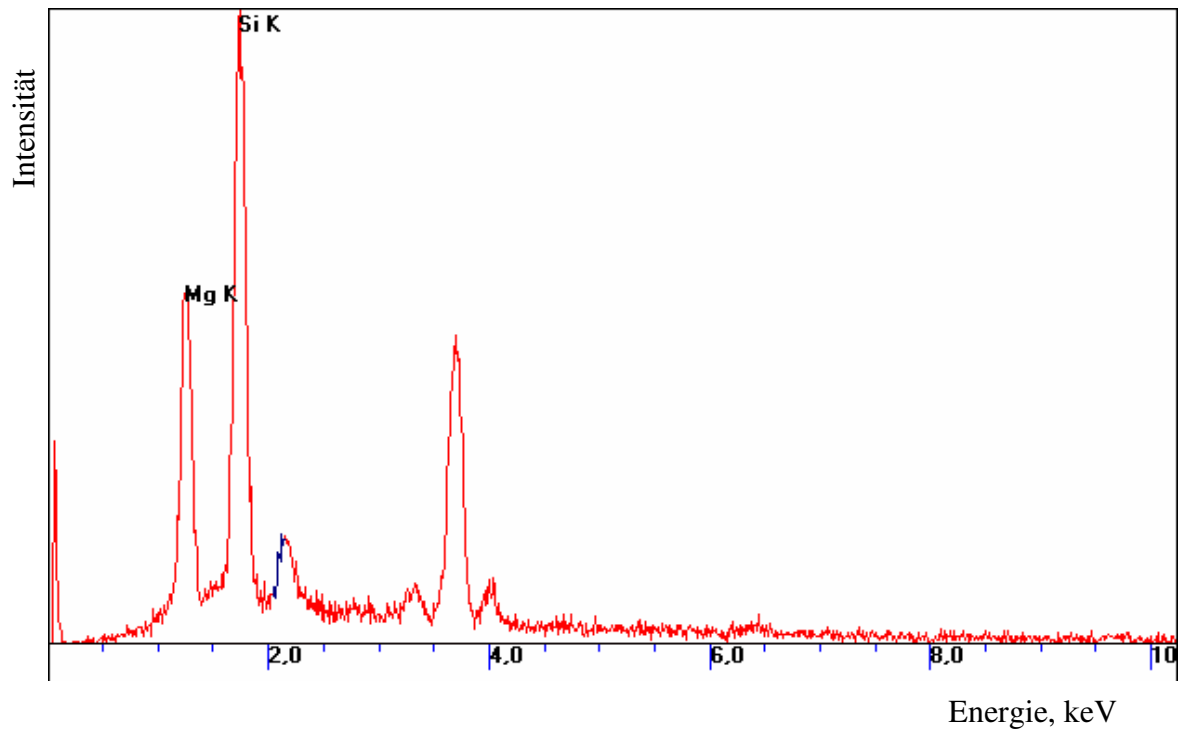
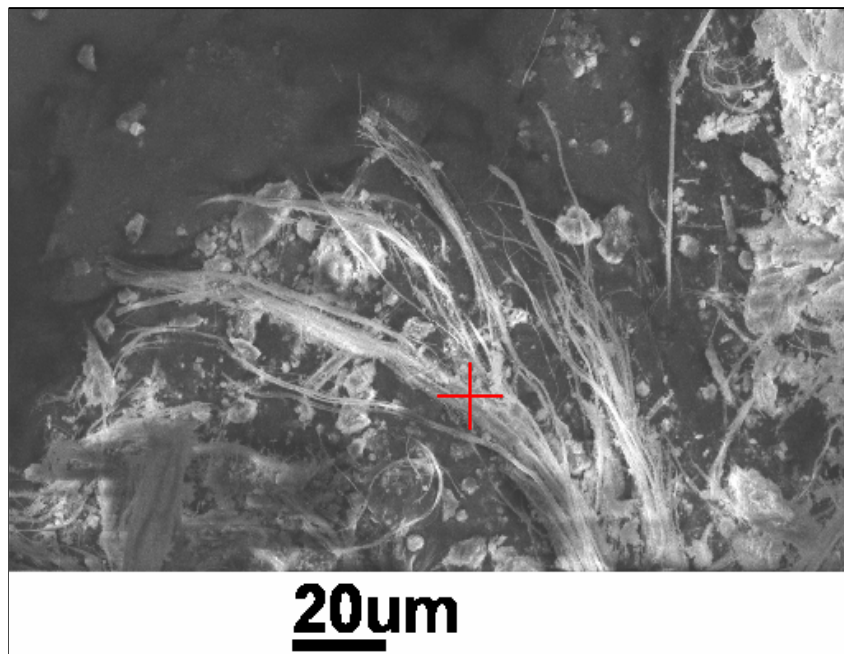
Labor-Nr.: 21-124180-05

Chrysotil

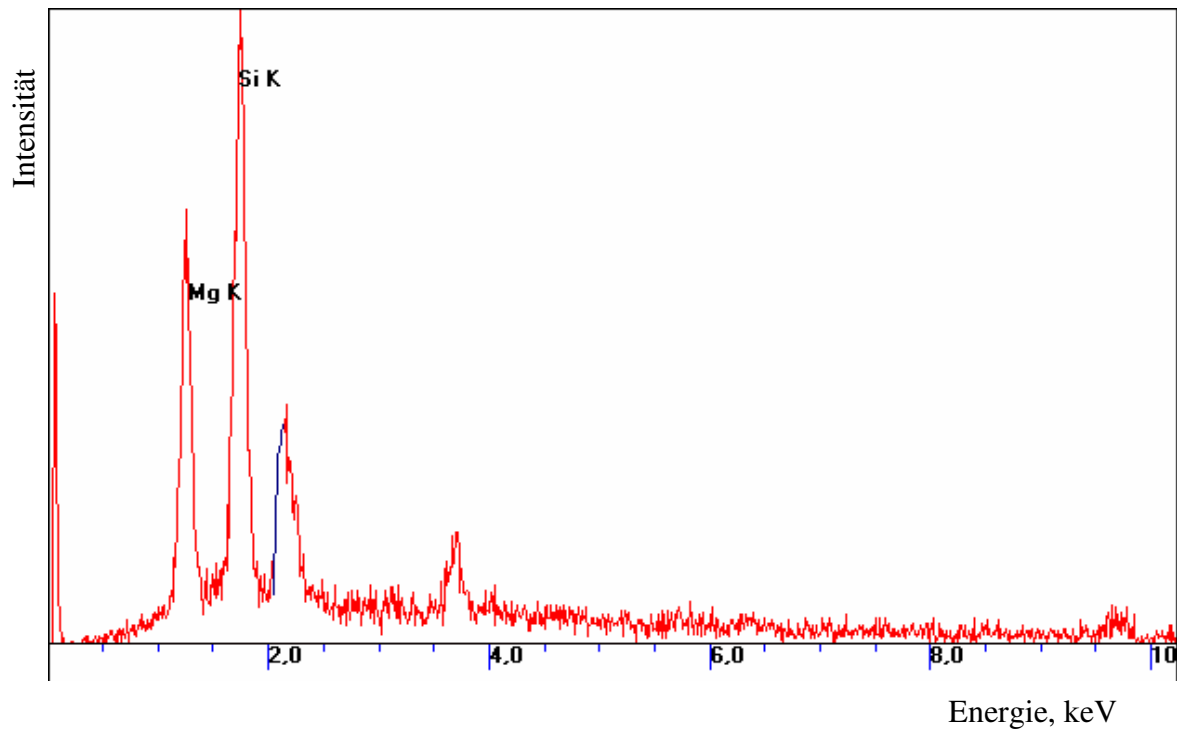
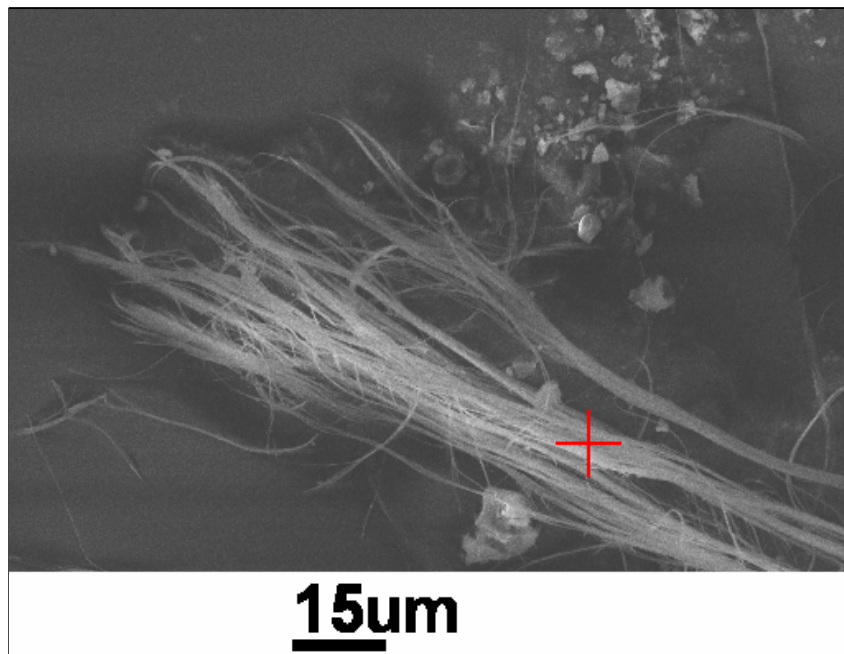
Labor-Nr.: 21-124180-07

Chrysotil

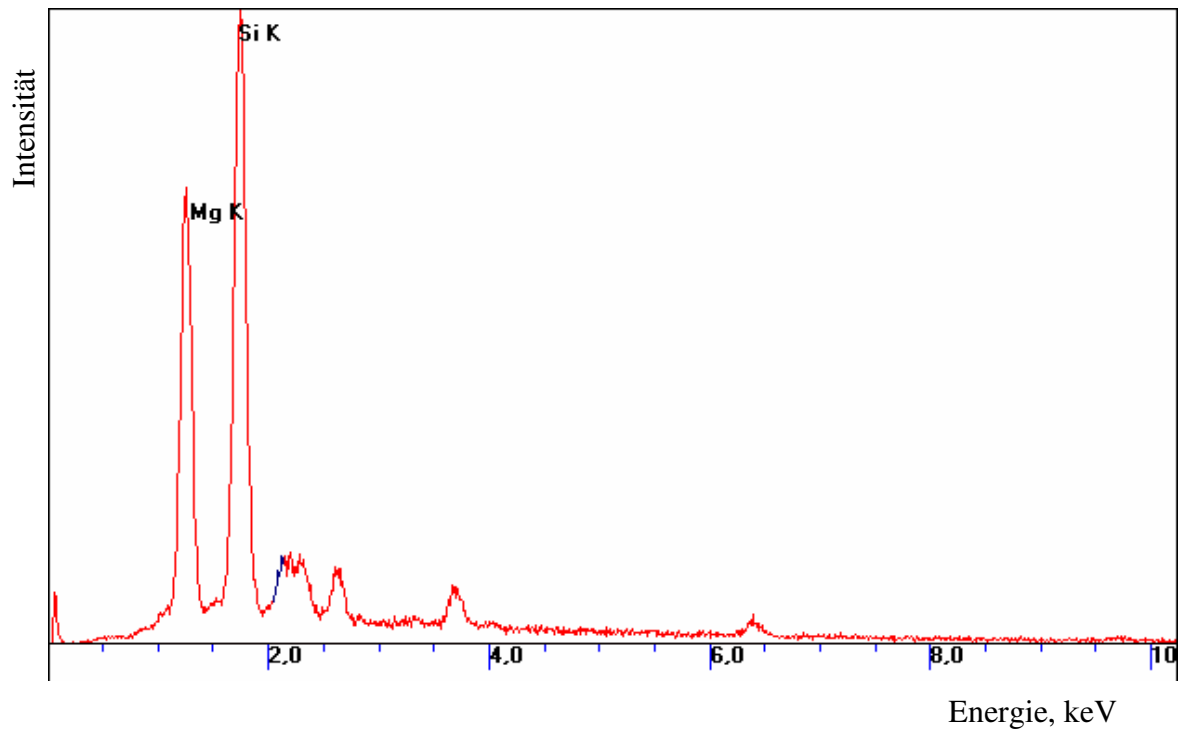
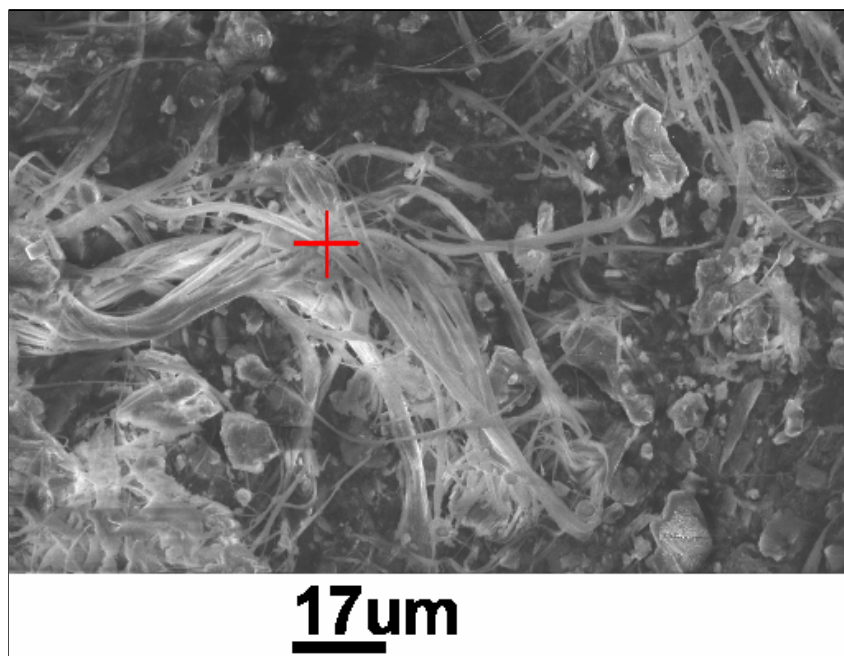
Labor-Nr.: 21-124180-09

Chrysotil

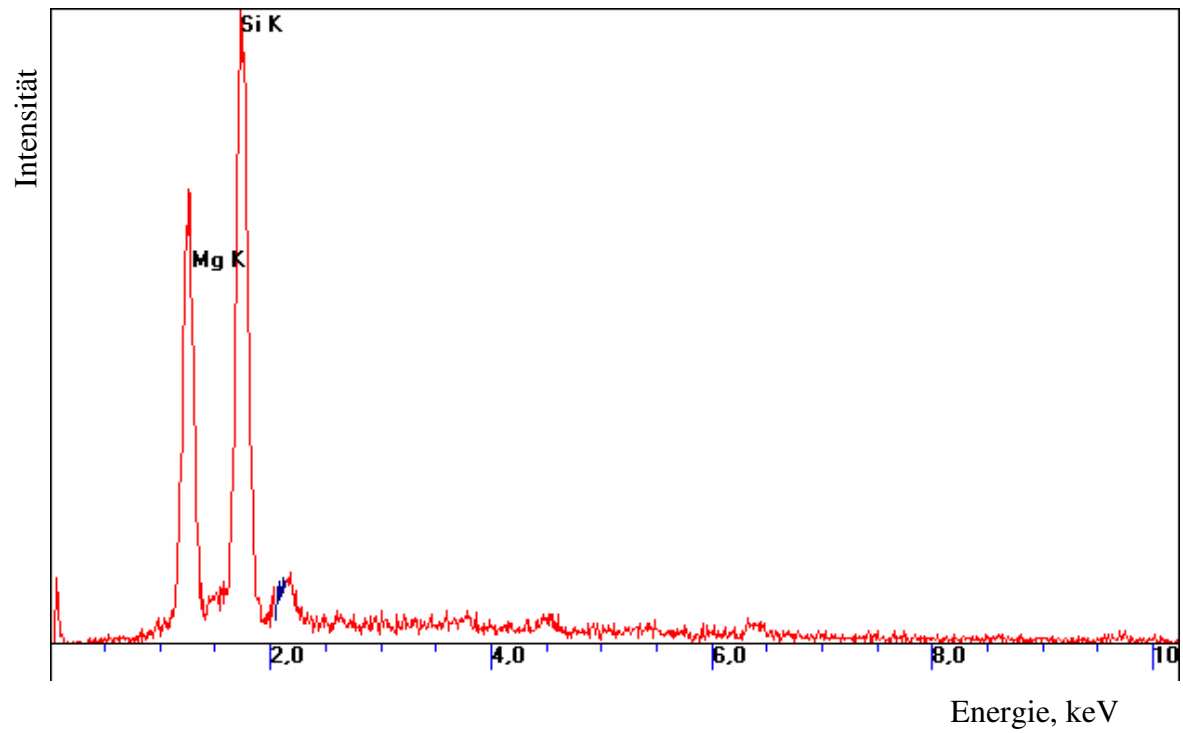
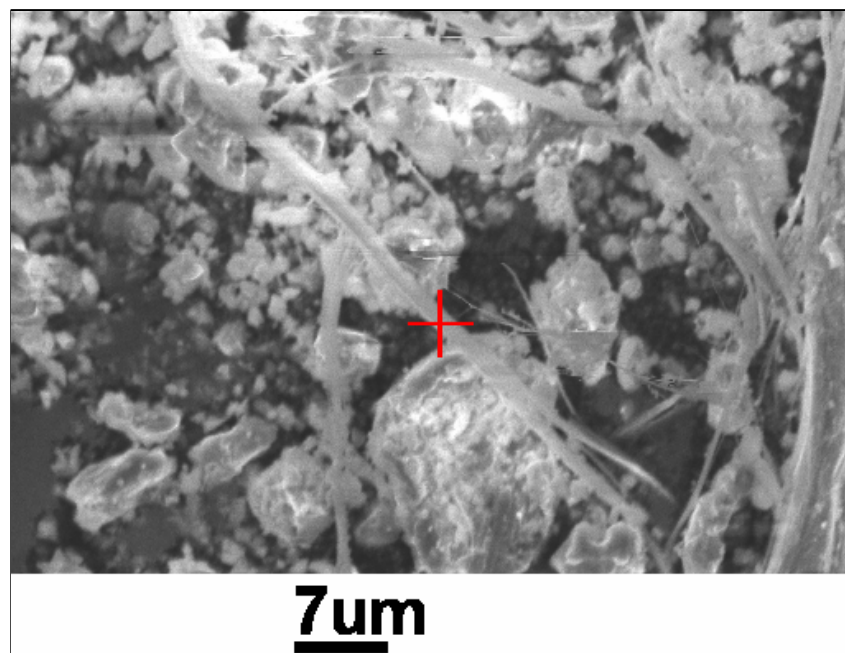
Labor-Nr.: 21-124180-10

Chrysotil

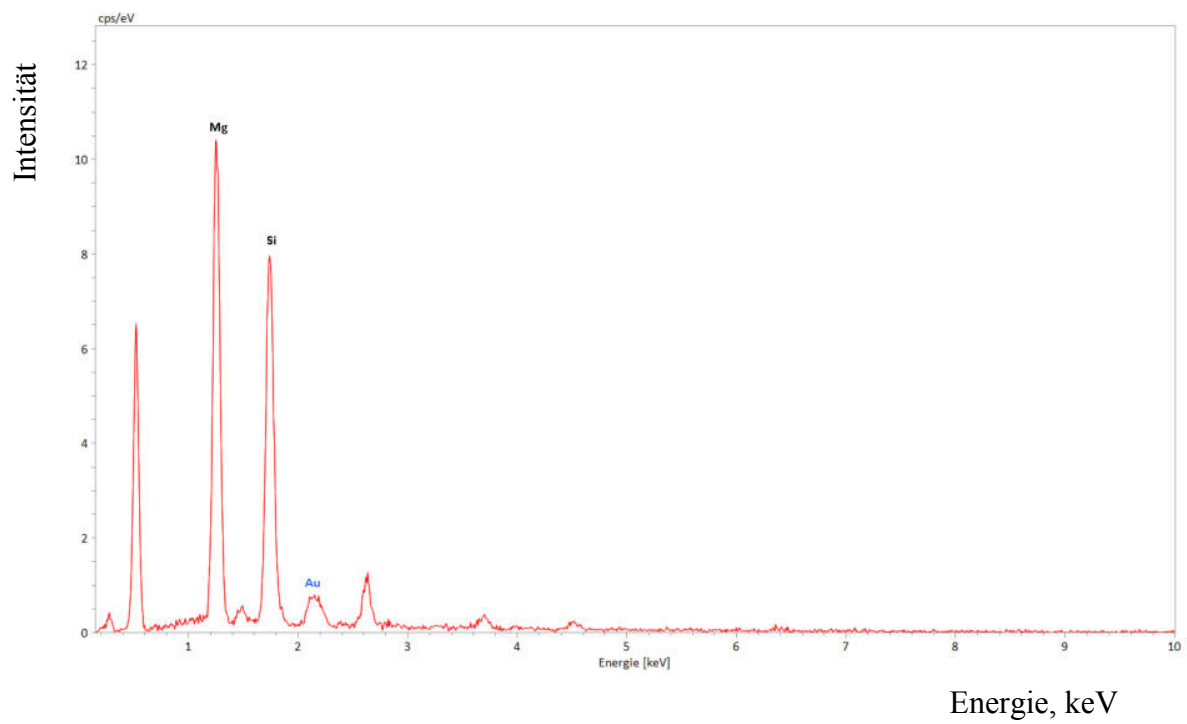
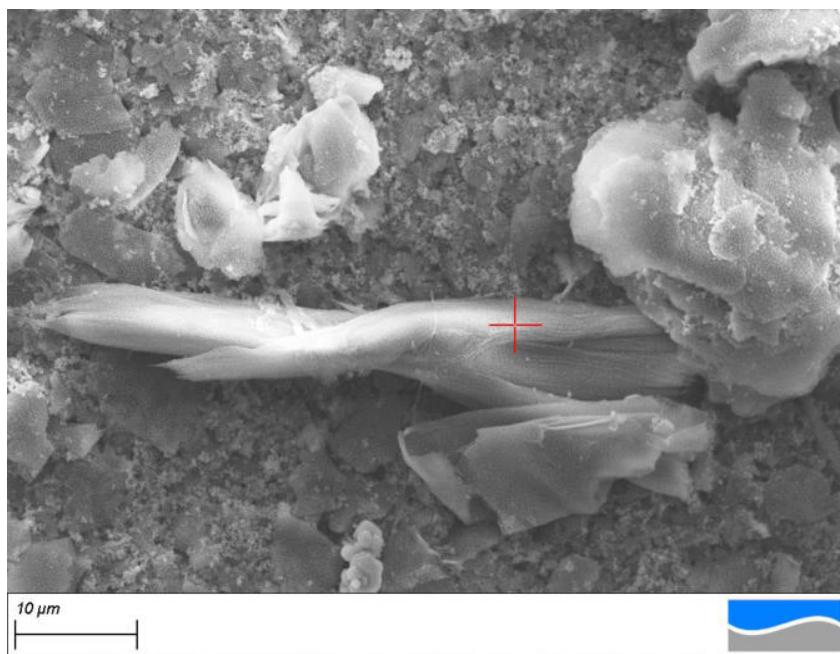
Labor-Nr.: 21-124149-02

Chrysotil

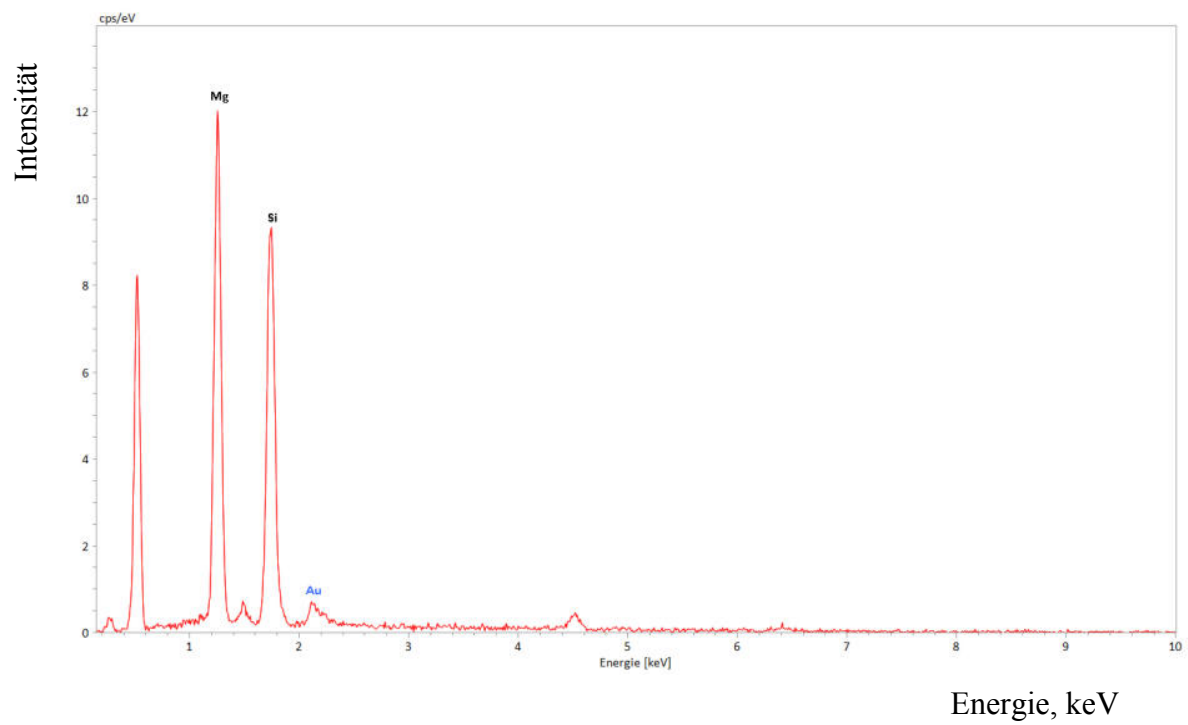
Labor-Nr.: 21-124149-13

Chrysotil

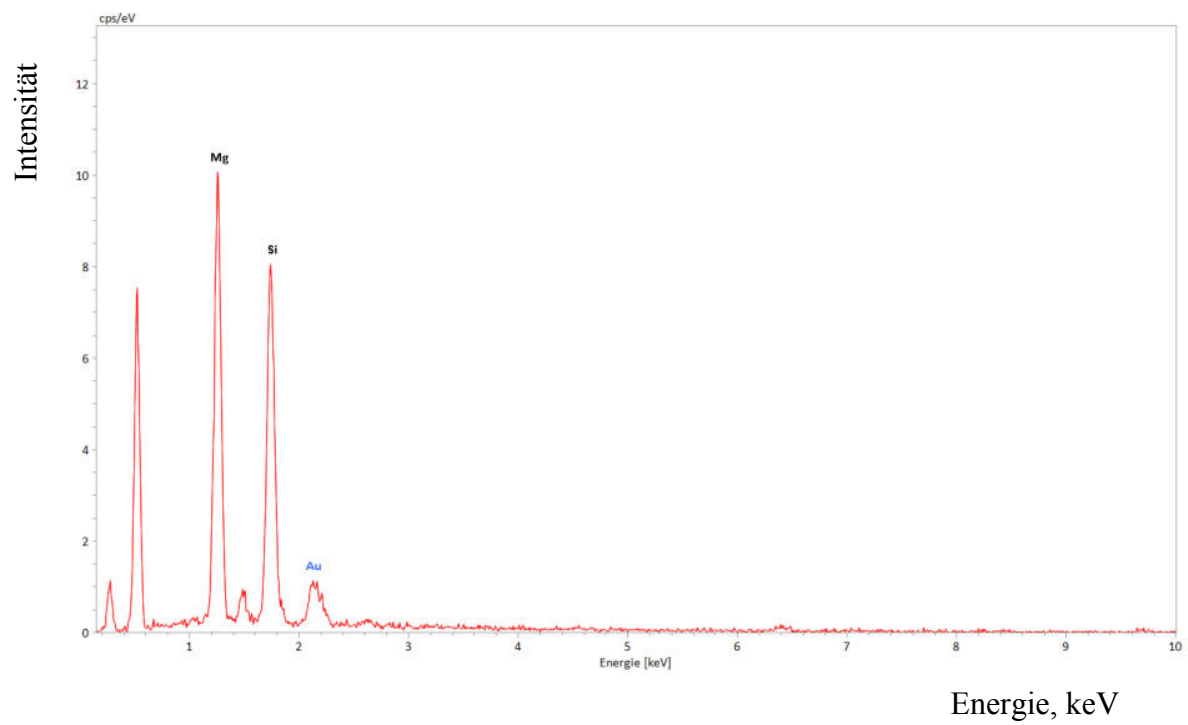
Labor-Nr.: 21-124149-17

Chrysotil

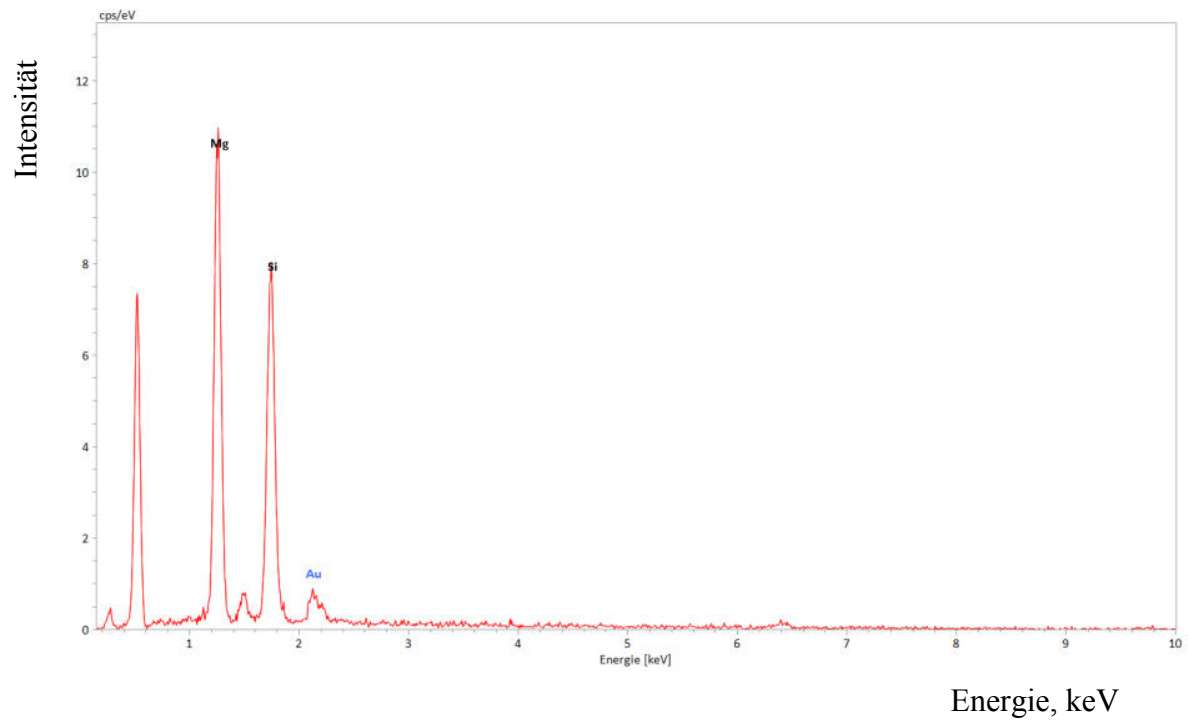
Labor-Nr.: 21-124149-18

Chrysotil

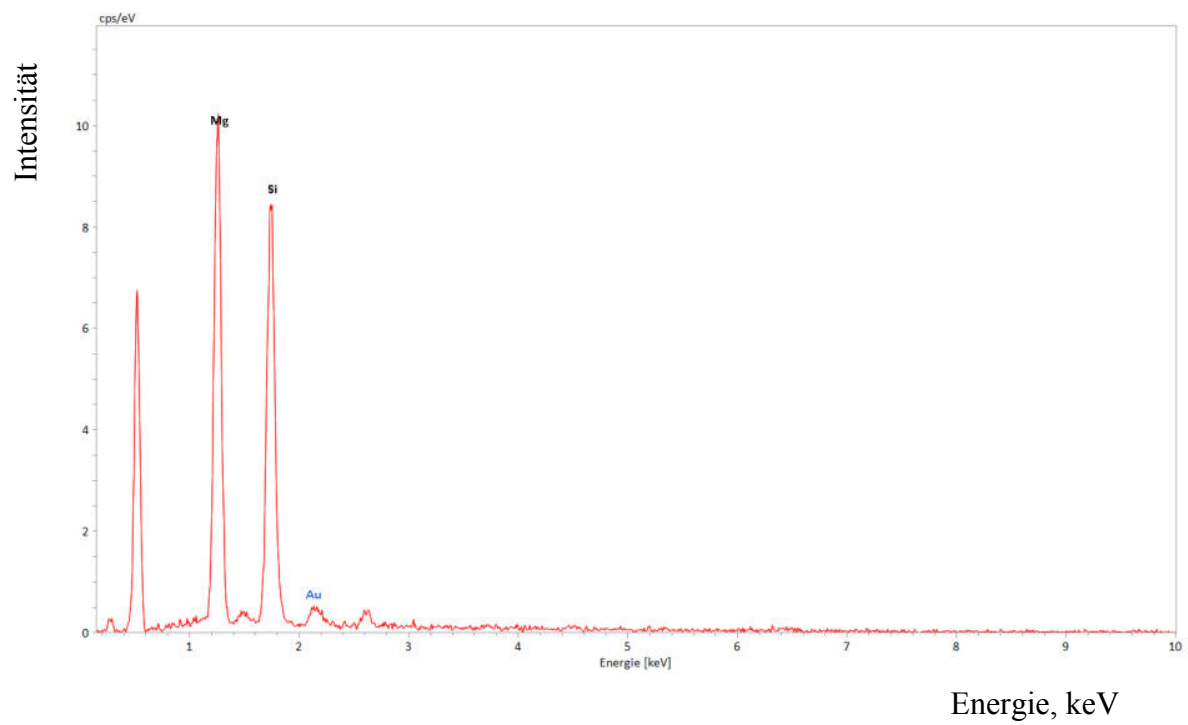
Labor-Nr.: 21-124149-19

Chrysotil

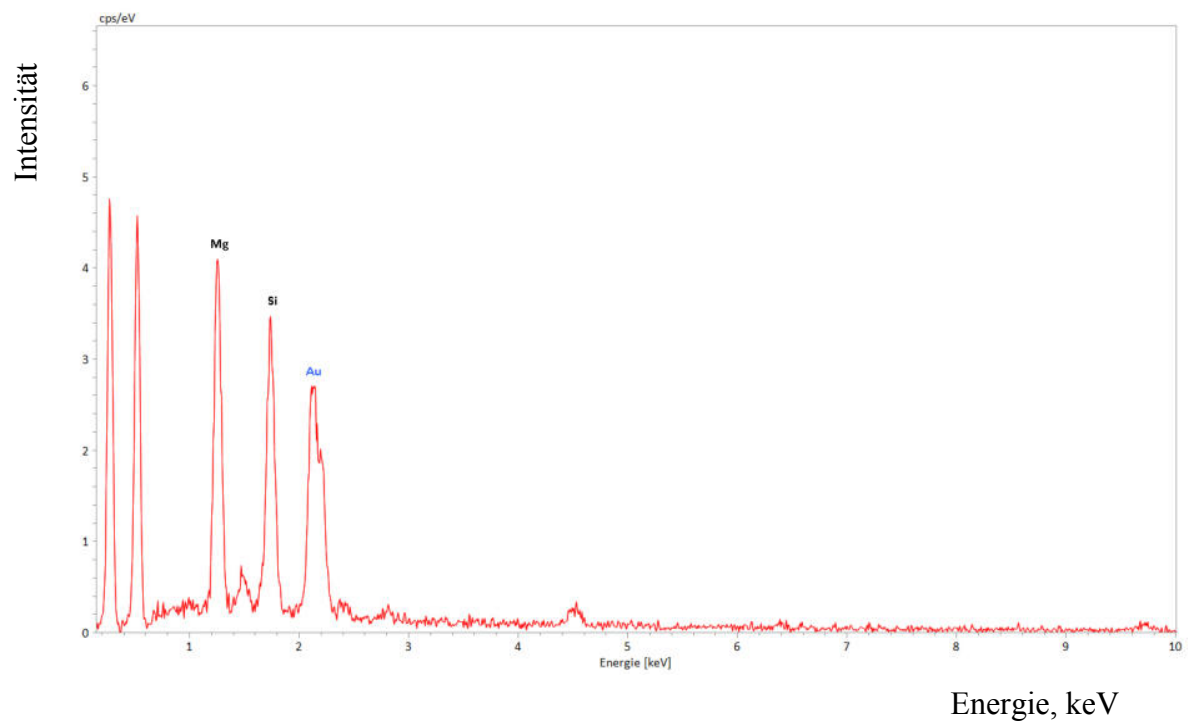
Labor-Nr.: 21-124149-21

Chrysotil

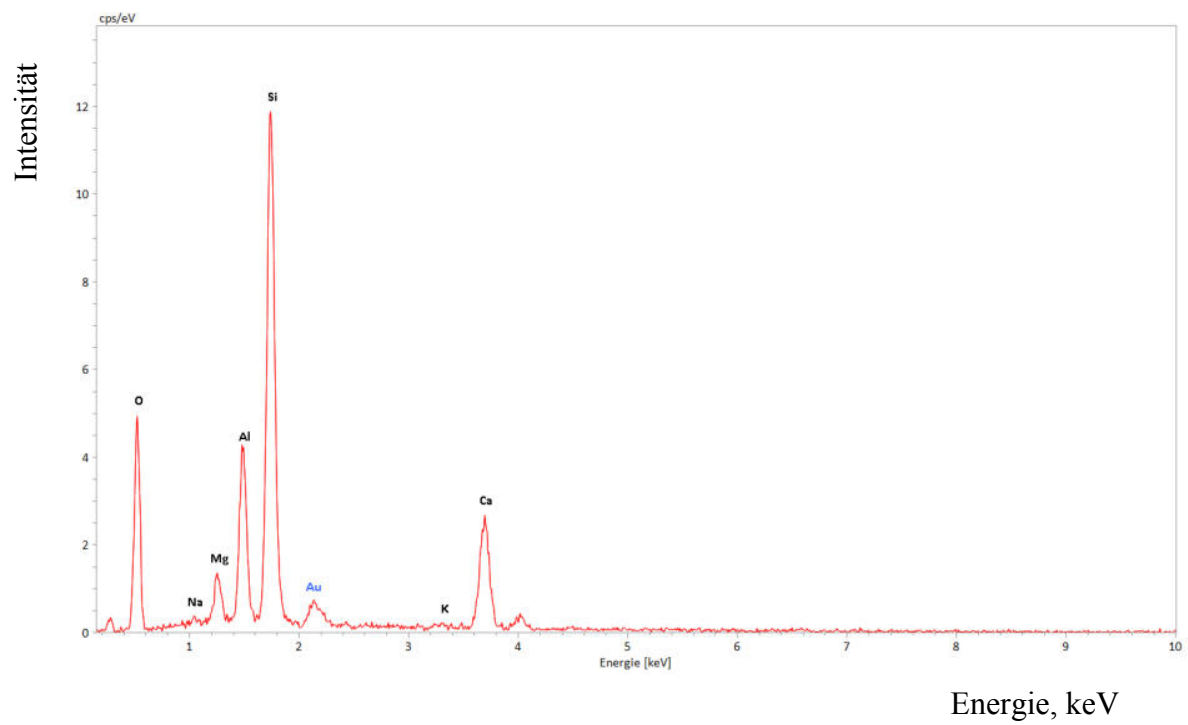
Labor-Nr.: 21-124149-22

Künstliche Mineralfasern
