# **Bericht zur Begutachtung von Brand- schäden am GSI Helmholtzzentrum für Schwerionenforschung in Darmstadt-Wixhausen**

**Ort:** GSI Helmholtzzentrum für Schwerionenforschung GmbH  
Planckstraße 1  
64291 Darmstadt

**Datum:** 07.02.2026

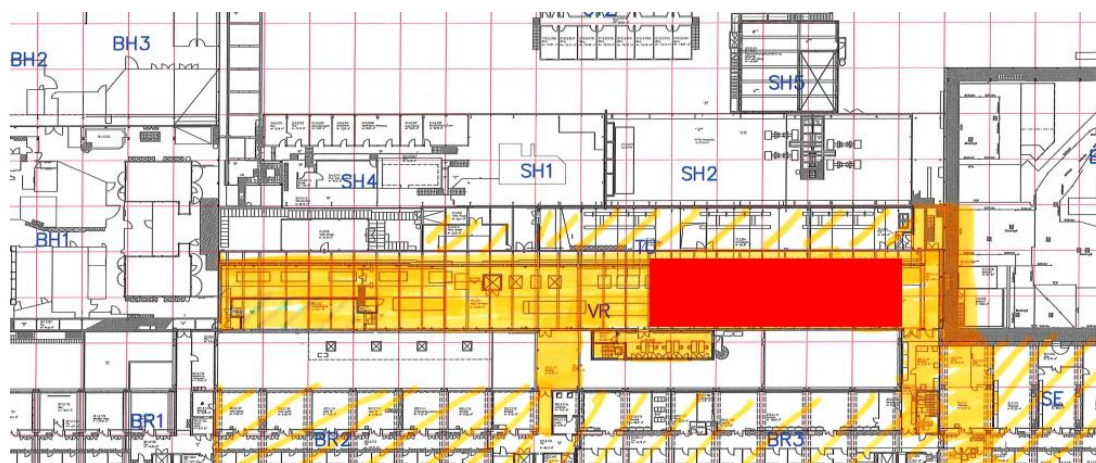
Nach unserer Einschätzung ist der unten rot markierte Bereich **nicht** für Personen mit vertretbarem Risiko begehbar. Eine Sicherung des Bereichs durch temporäre Abstützungen ist praktisch nicht sinnvoll und sicher umsetzbar. Neben Risiko des nachträglichen Einstürzes von Teilen der Dachkonstruktion, besteht ein erhebliches Risiko des Absturzes anlagentechnischer Komponenten wie Lüftungskanäle, Kabeltrassen etc. Aus diesem Grund sollten auch die unten nur orange markierten Bereiche ausschließlich mit PSA (mindestens Helm und Sicherheitsschuhe) begangen werden.

Der rot markierte Bereich wurde vor Ort zusätzlich mit Warnband und Verbotsschild abgesichert.

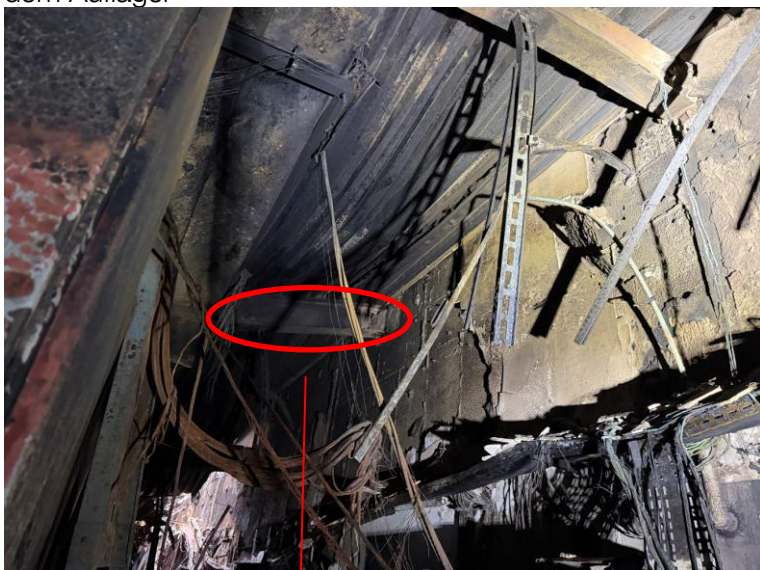
Blick von unten auf geschädigtes Dachblech und beschädigte Dachträger inkl. fehlendem Auflager

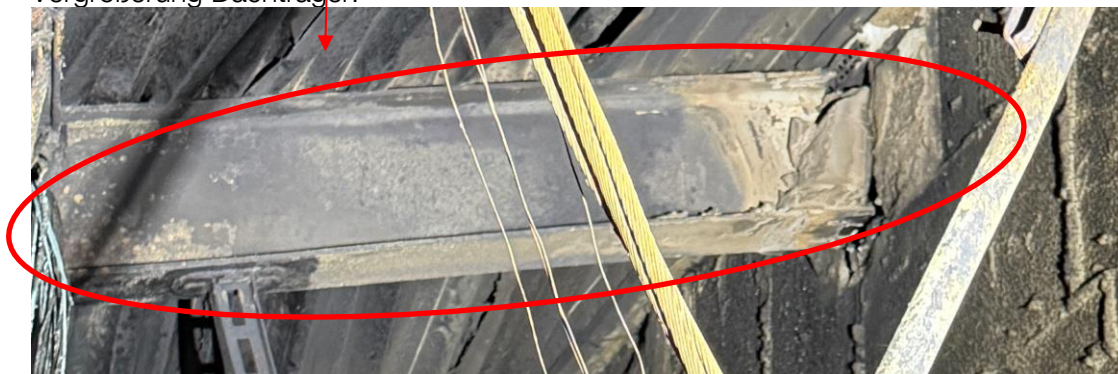
Vergrößerung Dachträger:

- ➔ Doppel-T-Träger der Dachkonstruktion- rechts nahezu vollständig aus Auflagertasche in der Massivbauwand gelöst und von oben eingerissen;
- ➔ keine gesicherte Tragfähigkeit des Daches in diesem Bereich mehr vorhanden
- ➔ Ein weitere Einsturz wird aktuell ausschließlich über vorhandene Einbauten verhindert

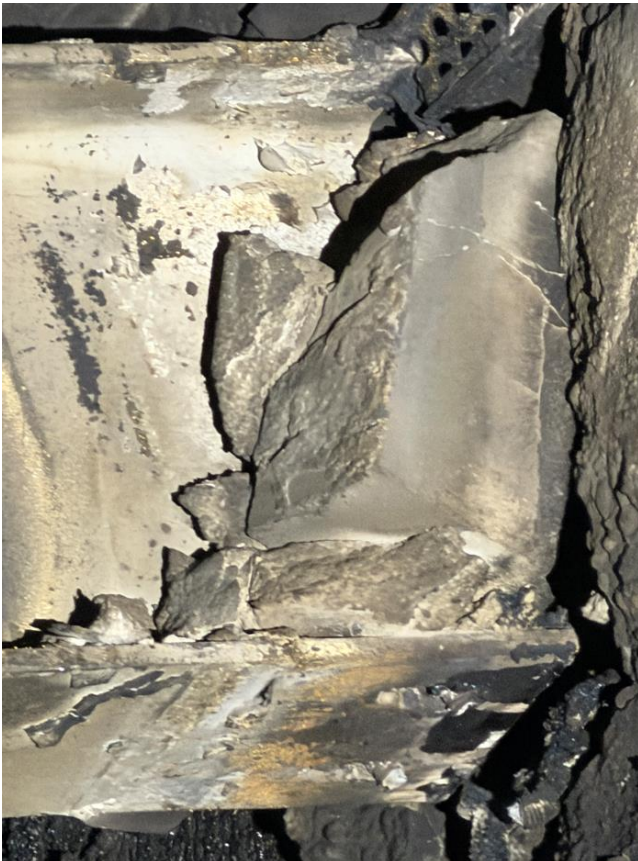
Vergrößerung Auflager Dachträger:

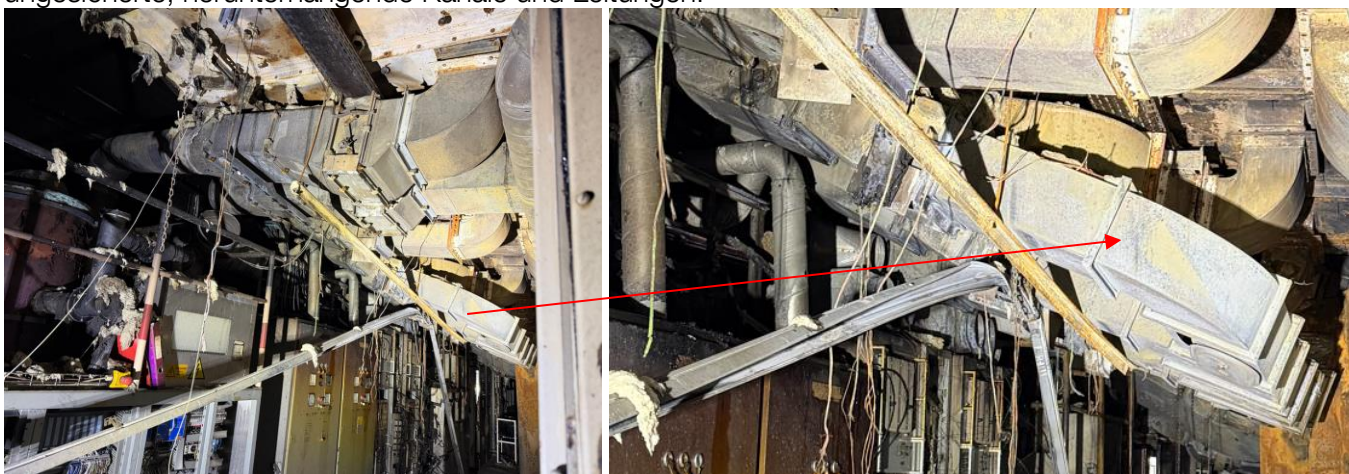
ungesicherte, herunterhängende Kanäle und Leitungen:

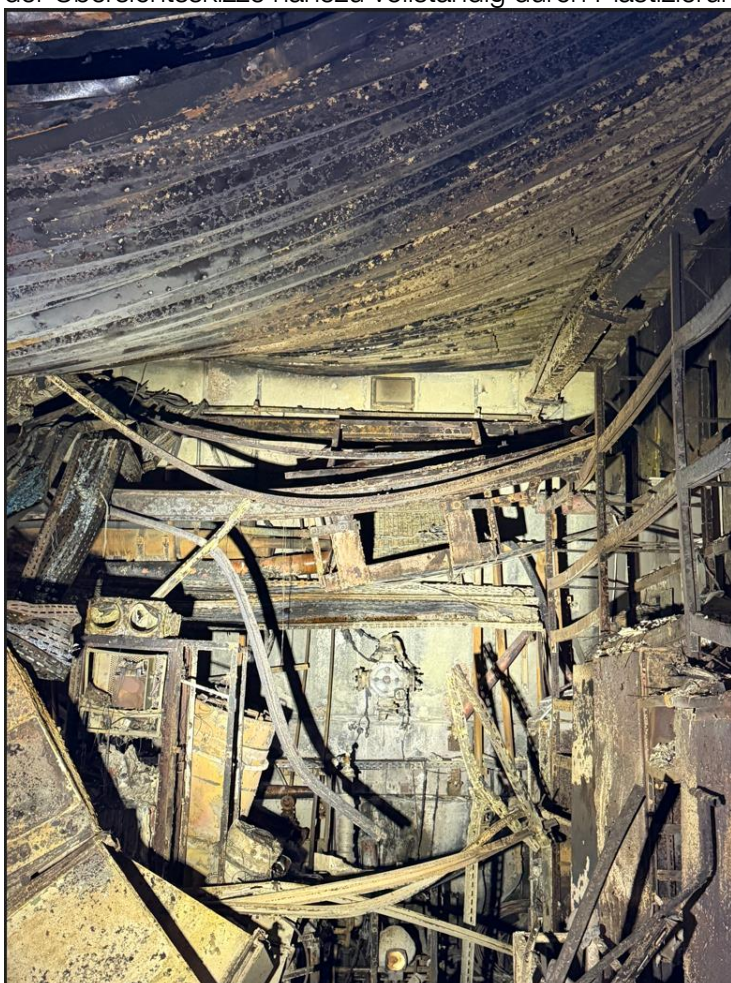
Das Trapezblech der Dachkonstruktion hat innerhalb des rot markierten Bereiches auf der Übersichtsskizze nahezu vollständig durch Plastizierung versagt:

- Die tragende Stahldachkonstruktion ist innerhalb des markierten roten Bereiches nahezu komplett zerstört und muss ersetzt werden. Bei angrenzenden Bereichen ist eine weitergehende Bewertung der noch vorhandenen Tragfähigkeit der I-Profile erforderlich.

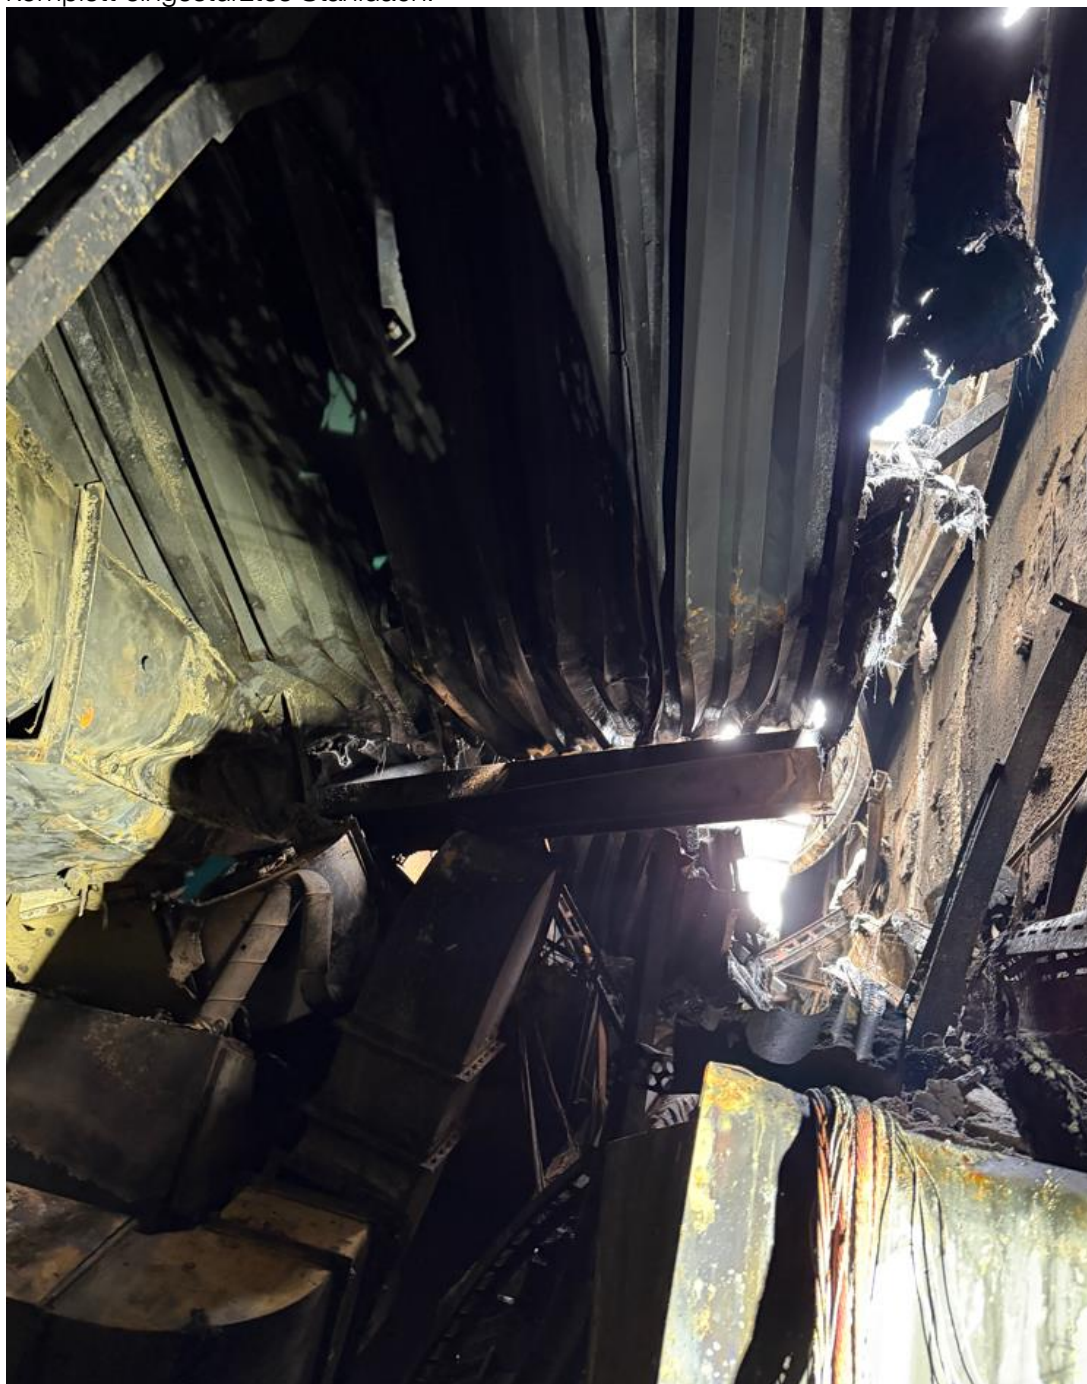
komplett eingestürztes Stahldach:

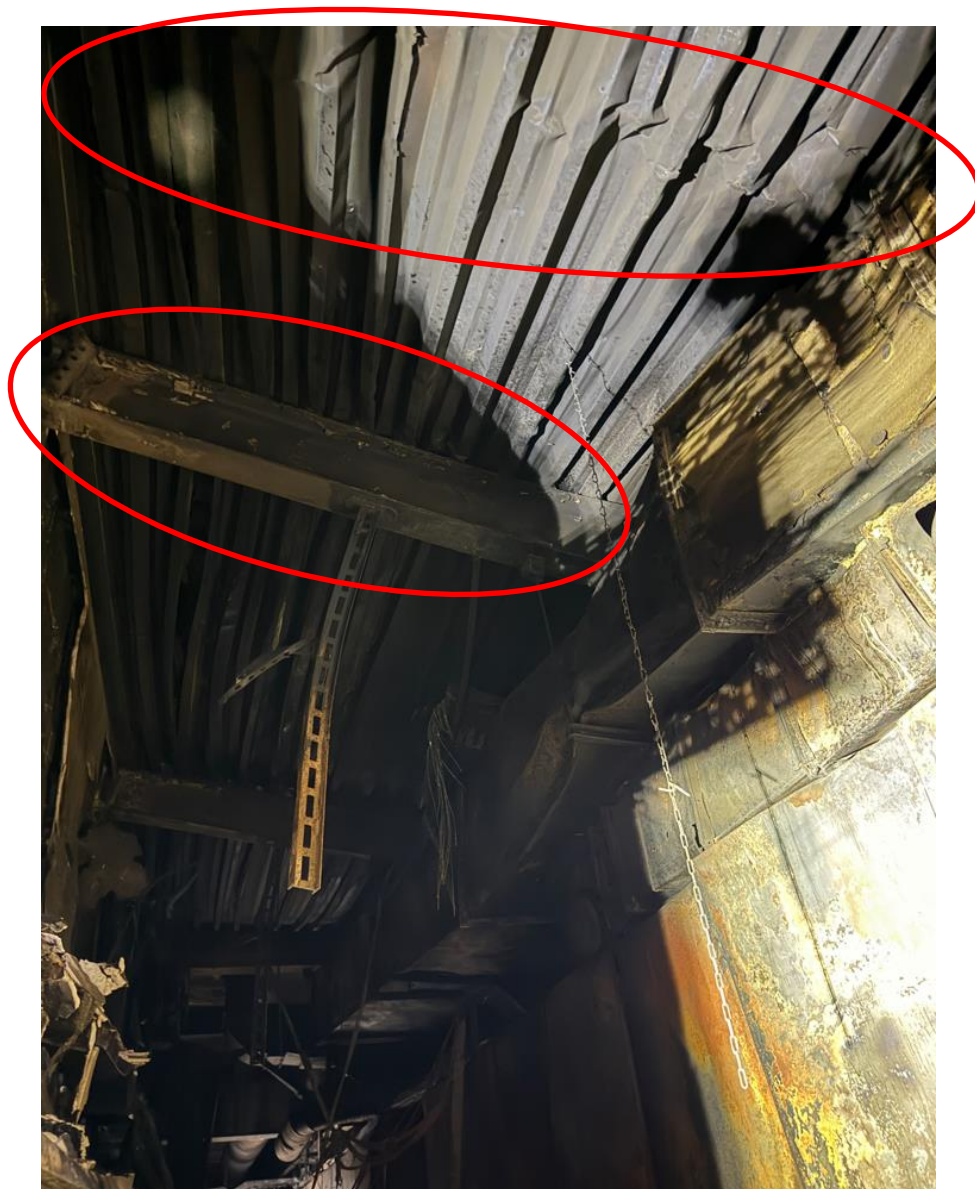
Beulversagen der Dacheindeckung Trapezblech und geschädigter Dachträger:

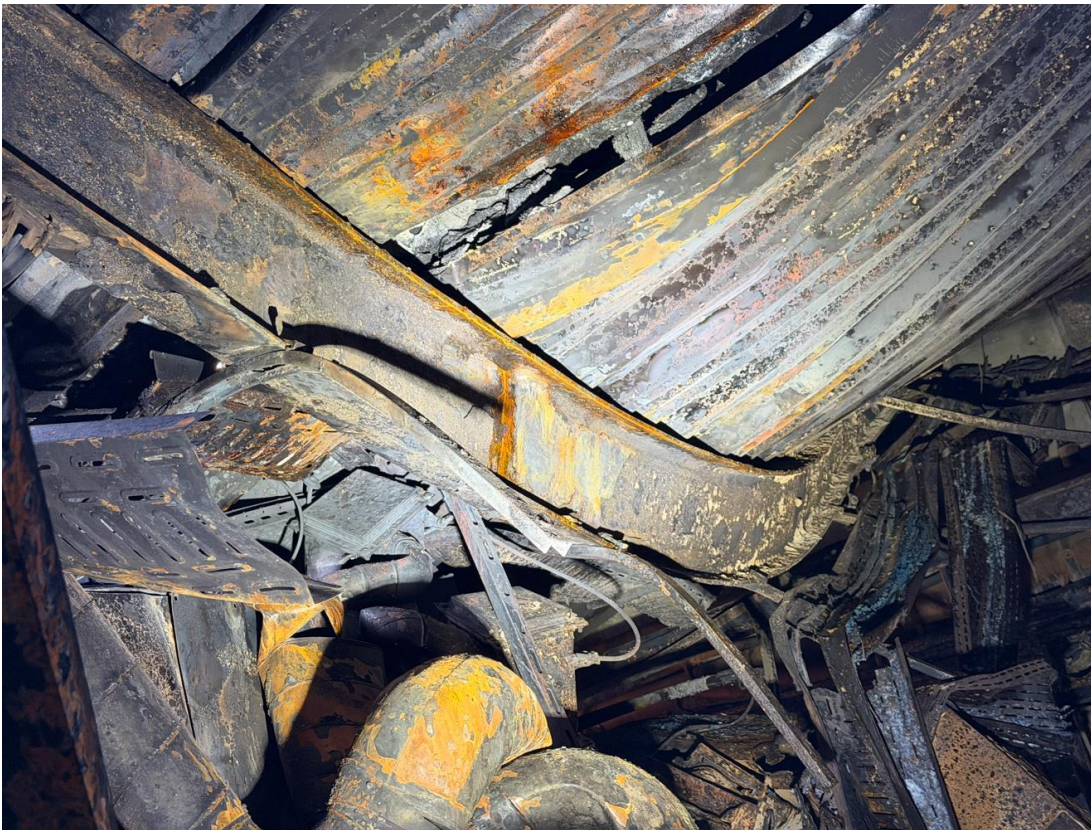
Komplettversagen des Dachträgers:

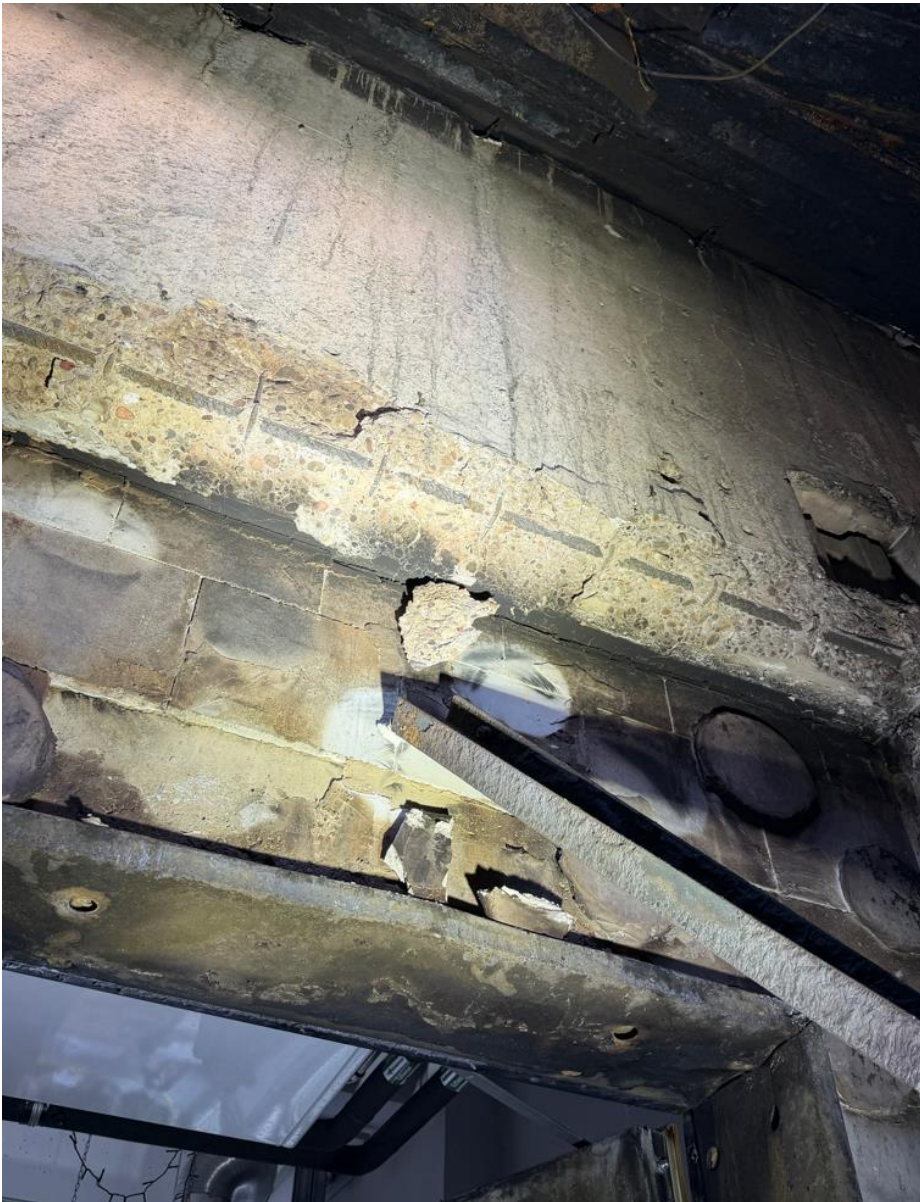
Zugangsbereich mit Gefährdung durch herunterfallende Betonteile:

→ Der Zugang wurde mittels Absperrband gesperrt.

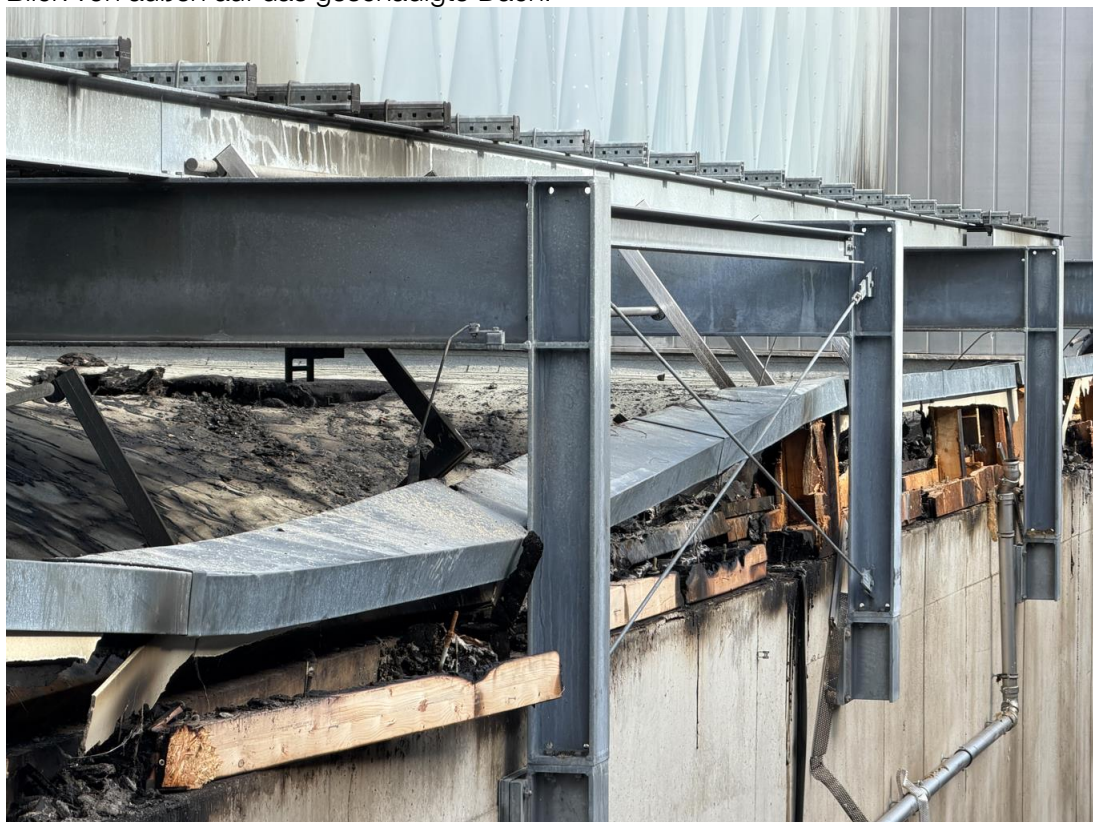
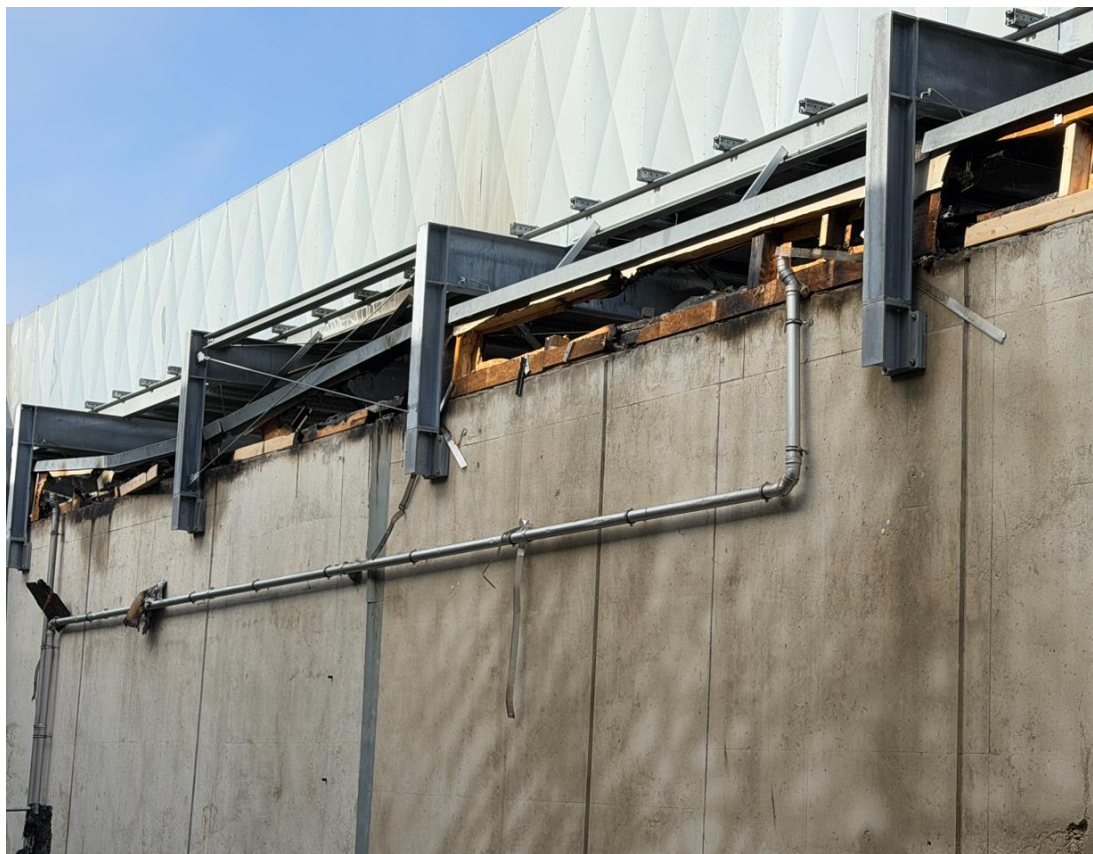
Blick von außen auf das geschädigte Dach:

- ➔ Die an der Gebäudeaussenwand oberhalb der geschädigten Tragkonstruktion für das Dach angebrachte Stahlkonstruktion zur Abfangung der Lüftungskanäle ist nach erster Begutachtung intakt.
- ➔ Weiterhin konnten im Rahmen der Besichtigung an den tragenden Gebäudeaußenwänden keine für die Gebäudestatik relevanten Schäden festgestellt werden.

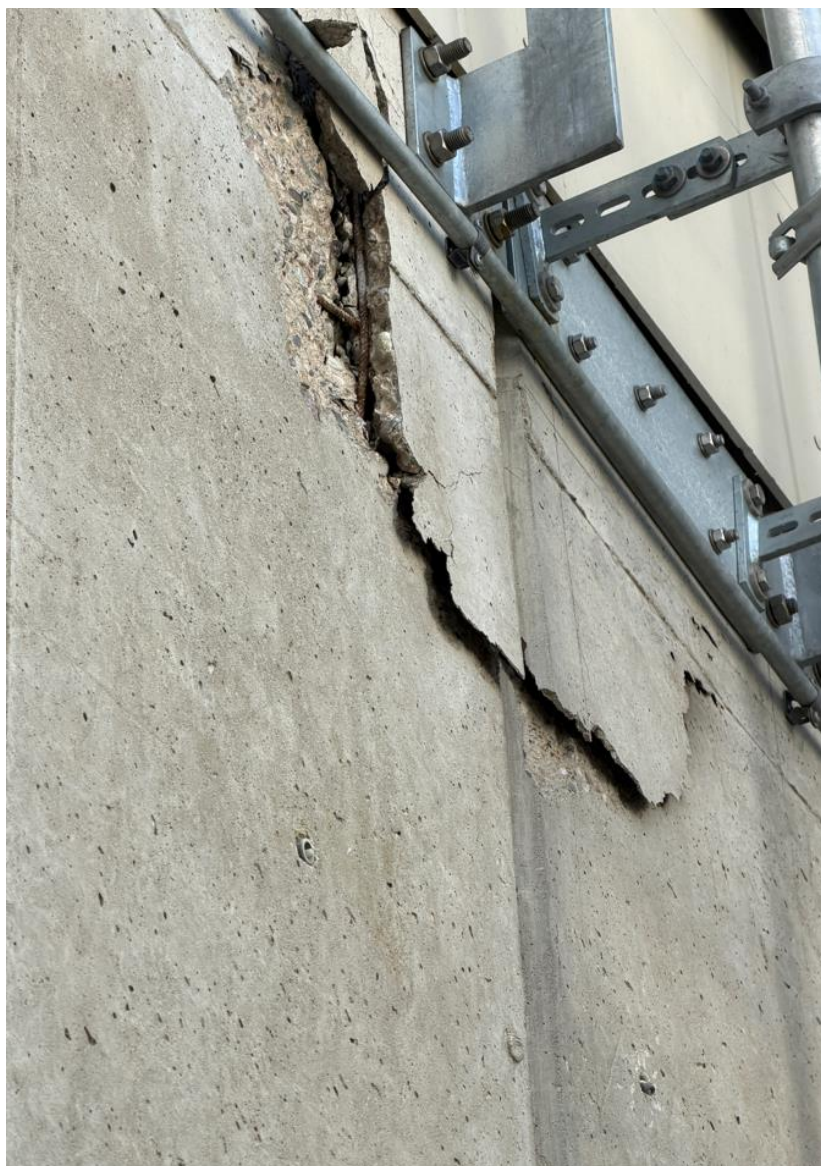
Lokale begrenzte Beschädigung der tragenden Gebäudeaußenwand- vermutlich durch Versagen des Dachträgers auf der Wandinnenseite:

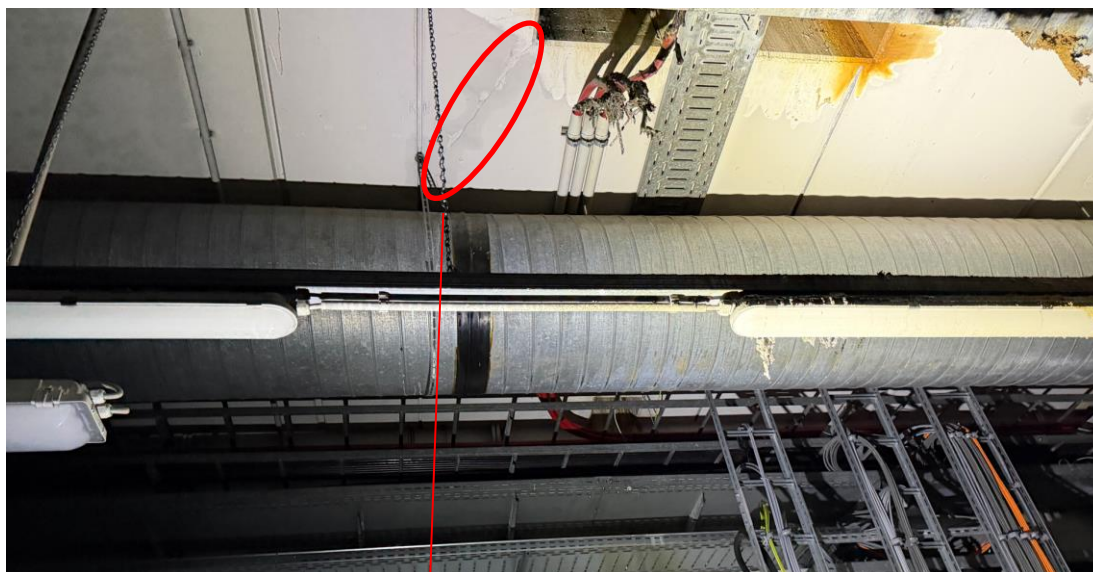
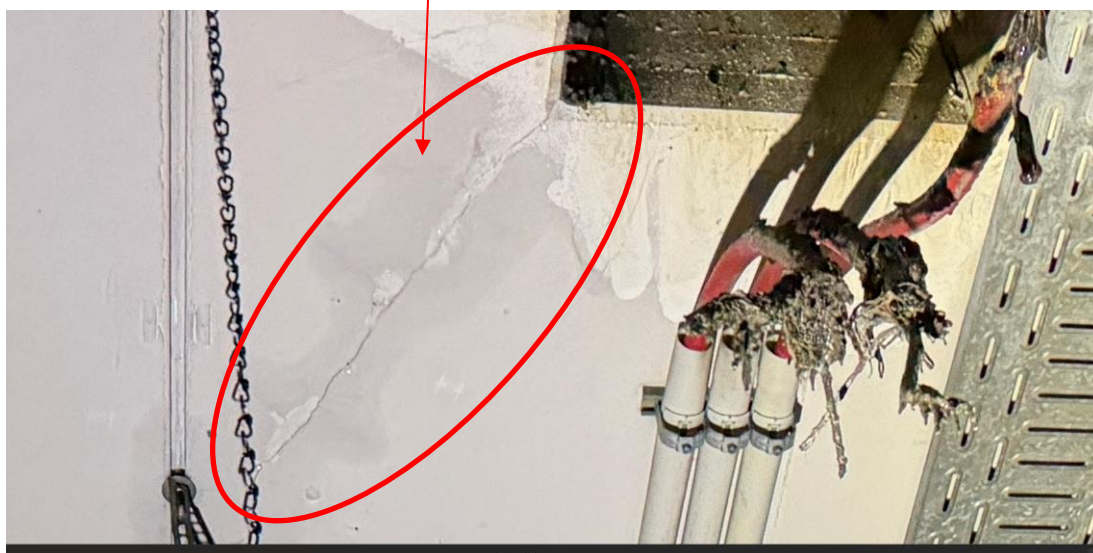
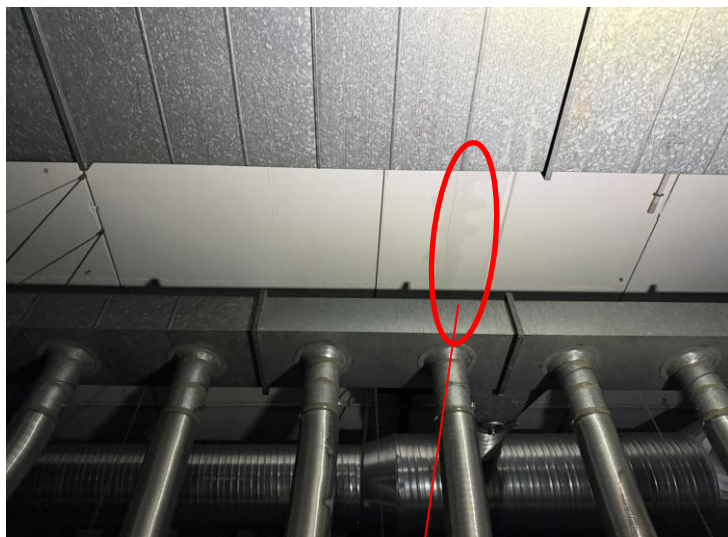
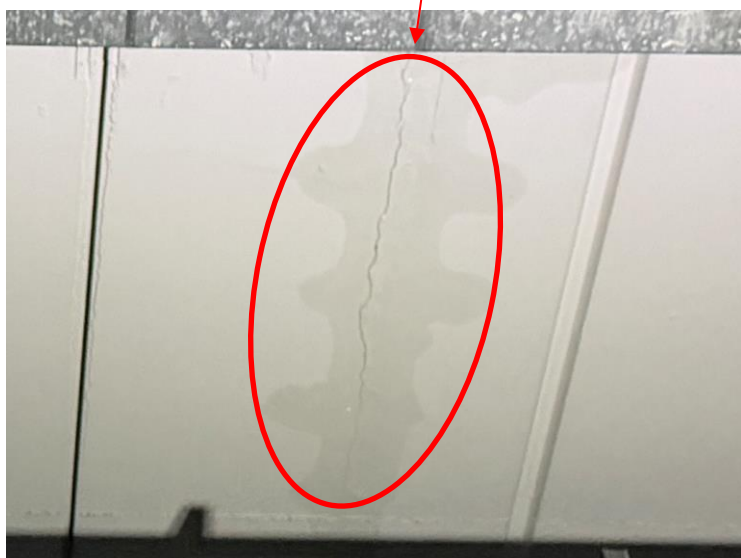
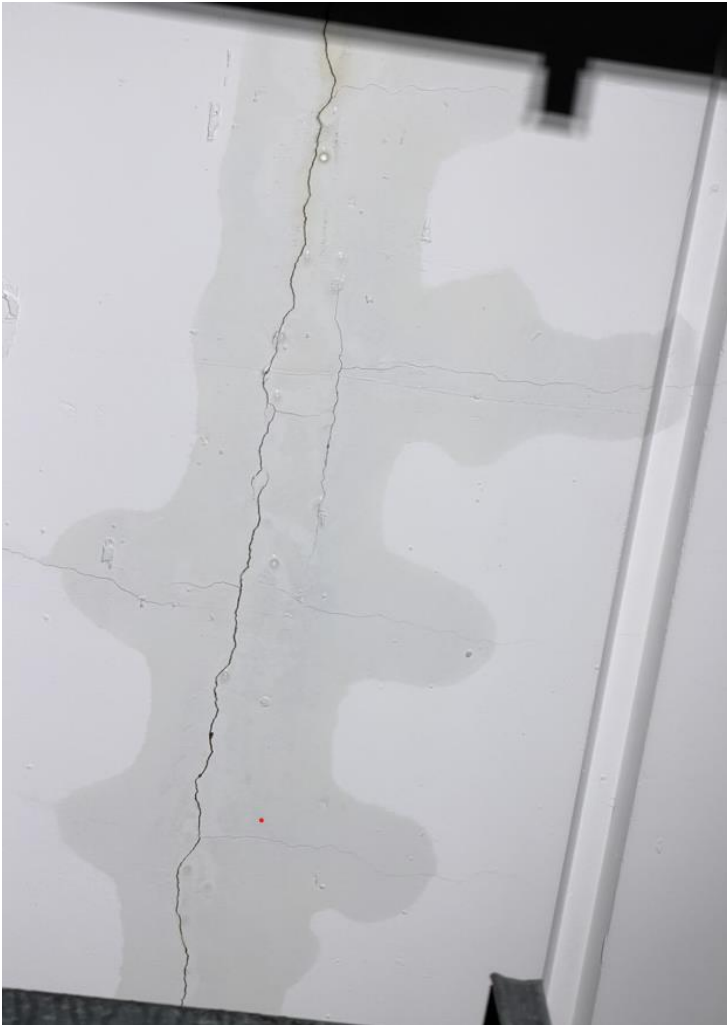
Ansicht der Gebäudedecke zw. EG und 1. OG (=Brandherd) vom EG aus:

- ➔ lokal begrenzte vermutlich Temperatur bedingte Trennrisse in der Decke
- ➔ nach einer ersten Einschätzung gefährden die Risse nicht die Tragfähigkeit der Decke; Sanierung durch Verpressen der Risse möglich

- Die tragende Massivbaudecke über EG ist im Wesentlichen (nicht alle Bereiche der Decke waren einsehbar) weiterhin ausreichend tragfähig. Eine Bewertung der Risse sowie des Chlorideintrags muss im Zuge weiterer materialtechnologischer Untersuchungen erfolgen.
