# Statische Begutachtung

**Baustatische Bewertung zu den Brandschäden am GSI Helmholtzzentrum für  
Schwerionenforschung in Darmstadt-Wixhausen**

| <b>Proj.: 46721</b> | <b>Nr.: GSI-Baustatische Bewertung</b> | <b>Seite: 1</b> |

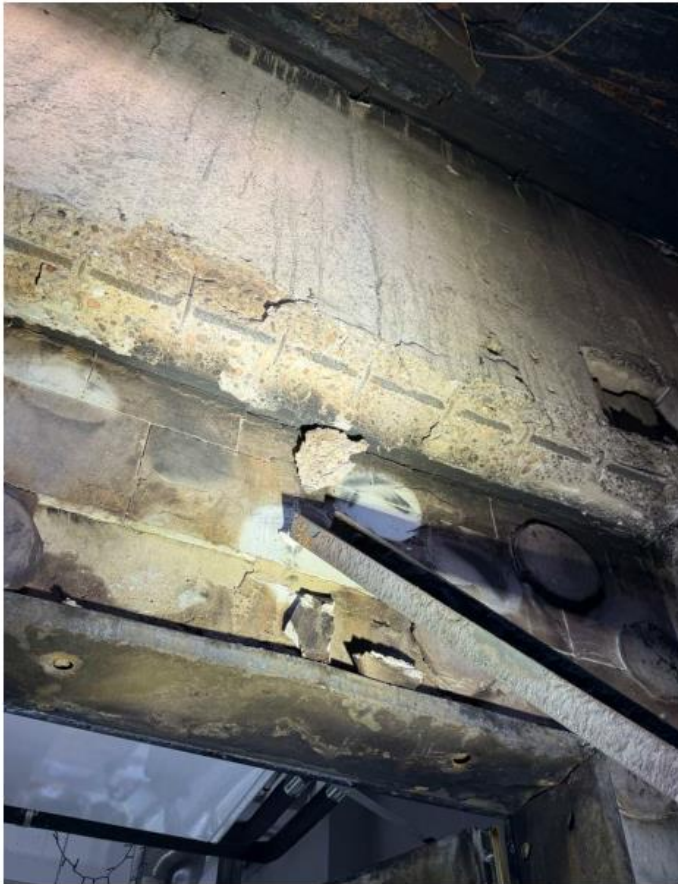
Abbildung 1-5: Brandschaden am Türsturz; aus [U-1]

Infolge der thermischen Einwirkung durch den Brand kam es im Bereich des Türsturzes zu Betonabplatzungen. Dadurch wurde zusätzliche horizontale Bewehrung lokal freigelegt; siehe Abbildung 1-5.

Die Abplatzungen sind als brandtypische Schädigung zu werten; maßgebend für die weitere Bewertung ist, ob die Bewehrung temperaturbedingt ihre mechanischen Eigenschaften (v. a. Streckgrenze/Duktilität) reduziert hat.

Auf Basis der Bestandsstatik (Ausnutzung < 50 %) ist der Türsturz grundsätzlich mit Tragreserven bemessen. Die aktuell sichtbare Schädigung betrifft jedoch die Betonrandzone und damit den Verbund sowie – bei entsprechend hoher Stahltemperatur – auch die Resttragfähigkeit der Bewehrung.

- Tragfähigkeit nicht automatisch aufgehoben, aber Beurteilung erforderlich, solange der Umfang der thermischen Beanspruchung der Bewehrung nicht verifiziert ist.
- Sollte sich zeigen, dass die Bewehrung signifikant überhitzt wurde (hohe Stahltemperaturen), kann eine lokale Verstärkung des Sturzes erforderlich werden.

- Losen Beton entfernen (Abschlagen bis zum tragfähigen Untergrund), Freilegung lokal begrenzen, Kanten sauber herstellen.
- Bewehrung prüfen: Sichtprüfung auf Querschnittsverluste/Verzug; Bewertung der Resttragfähigkeit in Abhängigkeit von der erreichten Temperatur (ggf. Härtemessung bzw. Stahlprobe).
- Entscheidung zur Verstärkung: nur bei relevanter Eigenschaftsminderung der Bewehrung (z. B. zusätzliche Bewehrung, Abfangungskonzept).
- Reprofilierung/Instandsetzung: Reprofilierung mit geeignetem Instandsetzungsbeton gemäß zu erstellendem Sanierungskonzept.

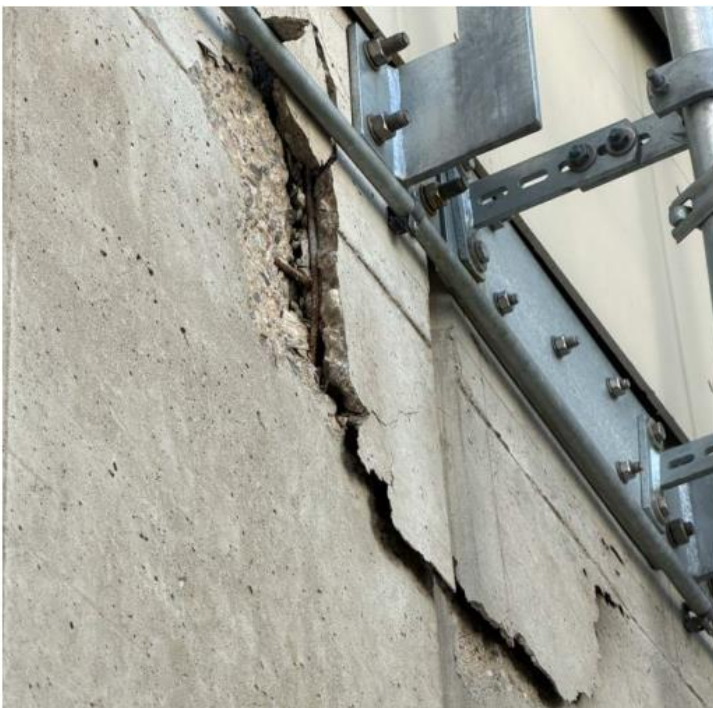
Abbildung 1-9: Beispielhafter Schaden am Auflagerpunkt eines Balkens; aus [U-1]

Die stärksten festgestellten Schädigungen konzentrieren sich im Bereich der Oberkante der Außenwand. Dort sind insbesondere Rissbildungen und Abplatzungen bzw. Oberflächenschäden erkennbar.

Als wahrscheinliche Schadensursache wird ein thermisch induzierter Zwang aus dem Dach über dem 1. OG bzw. aus den Dachträgern angenommen: Durch die thermische Dehnung der Dachträger kann es zu einer horizontalen Zwängung in Richtung Außenwand gekommen sein. Für derartige, im Brandfall erhöhte horizontale Zwangsbeanspruchungen von innen ist die Wand im Regelfall nicht bemessen.

Aus statischer Sicht ist der beschädigte Bereich an der Wandoberkante in der vorliegenden Systematik nicht als kritisch zu bewerten:

- Die Außenwand wurde im maßgebenden Nachweiskonzept als Zweifeldträger mit Kragarm angesetzt. Maßgebende Zugspannungen und Bewehrungsbeanspruchungen ergeben sich daher vorrangig im Bereich des Auflagers A und des 1. Feldes auf der thermisch nicht beanspruchten äußeren Seite. In diesen Bereichen sind keine Schäden erkennbar.
- Entsprechend sind am oberen Rand der Außenwand im Regelbetrieb keine maßgebenden Zugzonen zu erwarten; die dort vorhandene Bewehrung ist überwiegend konstruktiv bzw. dient der Rissverteilung.

Unter den vorliegenden Annahmen ist daher davon auszugehen, dass die globale Tragfähigkeit der Wand durch die beobachteten Schäden an der Oberkante nicht wesentlich reduziert ist. Gleichwohl ist für eine belastbare Beurteilung zu verifizieren, ob lokal Hohlstellen, loser Beton, Abplatzungen bis zur Bewehrung oder bewehrungsnahe Risse vorliegen, die den Verbund, die Dauerhaftigkeit und im Einzelfall auch die lokale Tragfähigkeit beeinflussen können.

- Entfernung von losem/geschädigtem Beton bis zum tragfähigen Untergrund; freigelegte Bewehrung ist zu reinigen und auf Querschnittsverluste zu prüfen.
- Hohlstellenprüfung im geschädigten Bereich, um hohlliegende Betonbereiche zu identifizieren.
- Materialtechnologische Untersuchung zur Beurteilung eines möglichen Chlorideintrags. Die Ergebnisse sind maßgebend für die Festlegung der Betonersatz- bzw. Schutzmaßnahmen.
- Reprofilierung der betroffenen Bereiche mit geeignetem Instandsetzungsmörtel.
- Rissinstandsetzung durch Verpressen (Injektion), insbesondere um die Dauerhaftigkeit zu gewährleisten und eine weitere Schädigung durch nachfolgende Umwelteinwirkungen zu vermeiden.

Damit kann der geschädigte Bereich instandgesetzt und die Dauerhaftigkeit der Außenwand nachhaltig sichergestellt werden, ohne dass nach derzeitigem Kenntnisstand umfangreiche statische Verstärkungsmaßnahmen erforderlich werden.
